**Commune de DESNES – Rue des Chanérons**

**Réhabilitation du pont des Chanérons sur La Rondaine**

**Annexe à la demande d'examen au cas par cas**

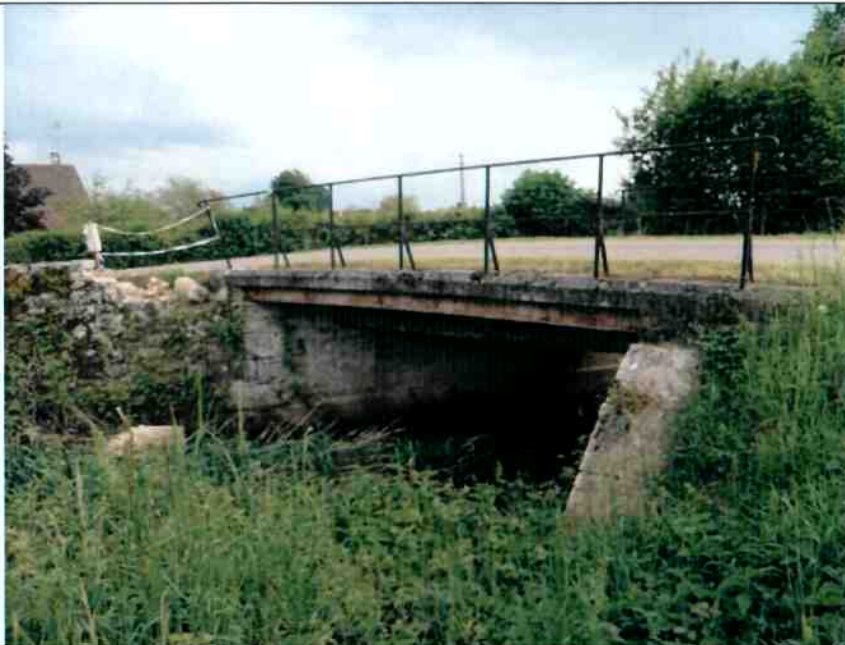
Elévation amont

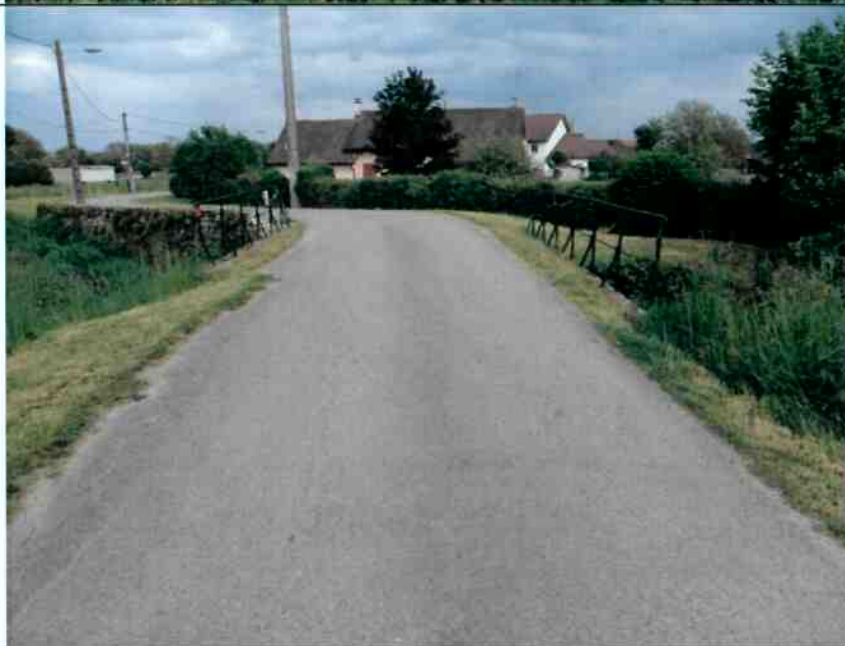
Vue générale de la chaussée depuis la rive droite

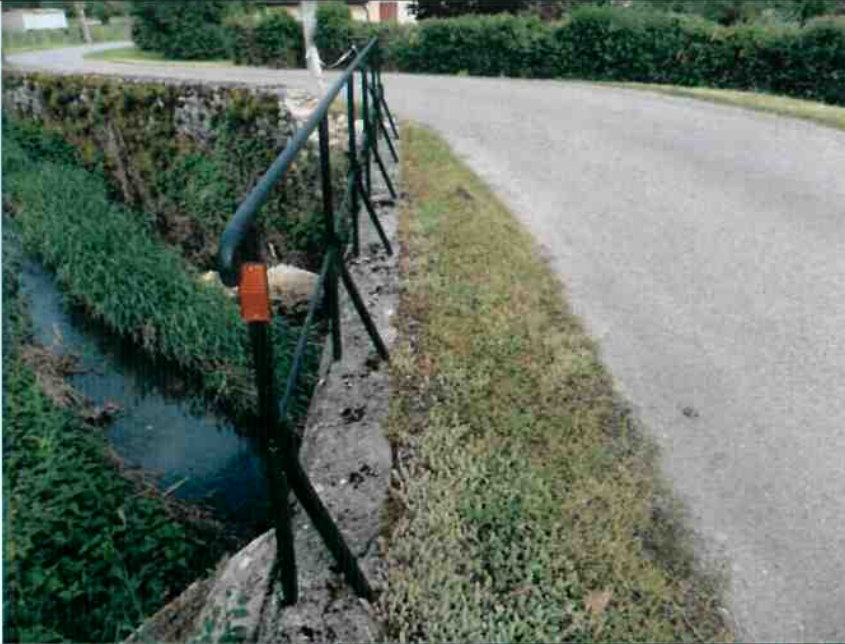
Accotement amont

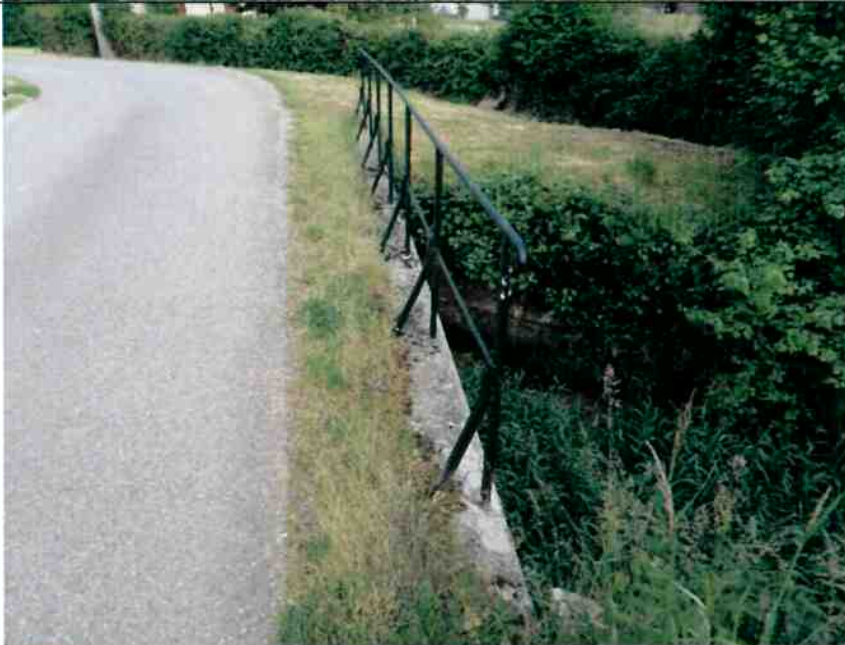
Accotement aval

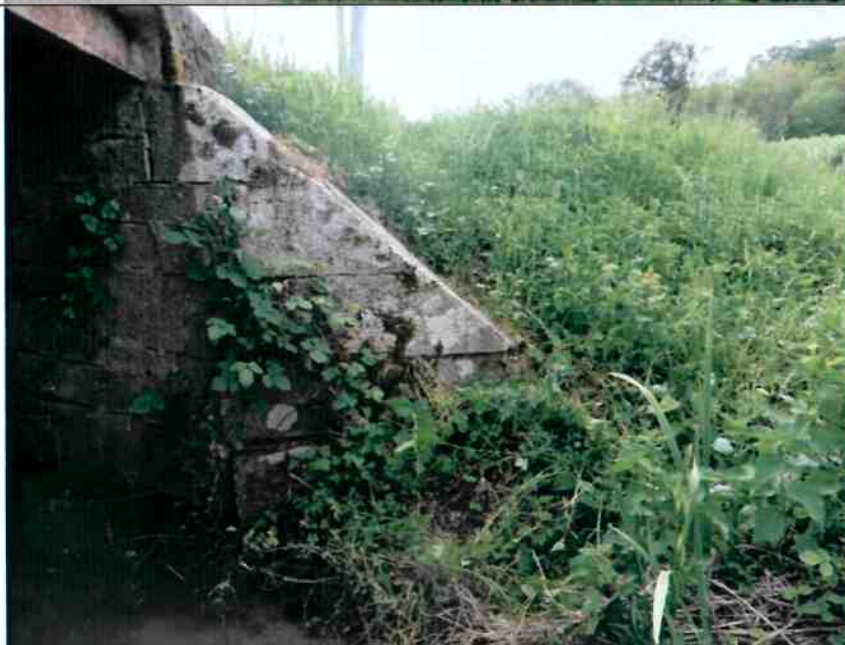
Désorganisation importante de la maçonnerie de la chaîne d'angle et du mur en retour amont rive droite

L'objectif principal est de stabiliser la chaîne d'angle et le mur en retour côté amont rive droite et de conforter le pied de la culée rive droite qui présente un bombement et une désorganisation locale de la maçonnerie.

La dépose des pierres du mur en retour nécessite de déposer les pierres de la chaîne d'angle également affectée par des mouvements importants. Une dépose des pierres en vue d'une reconstruction risque de déstabiliser la maçonnerie adjacente du mur de front de la culée. D'autre part, cette solution impose des terrassements conséquents qui empiètent largement sous la chaussée à l'arrière de l'ouvrage.

La solution retenue est donc de conforter cette partie d'ouvrage par la construction d'un contre-voile en béton armé, sur une semelle ancrée par une butée contre les remblais, située dans le cours d'eau. Les plans des travaux sont joints en annexe.

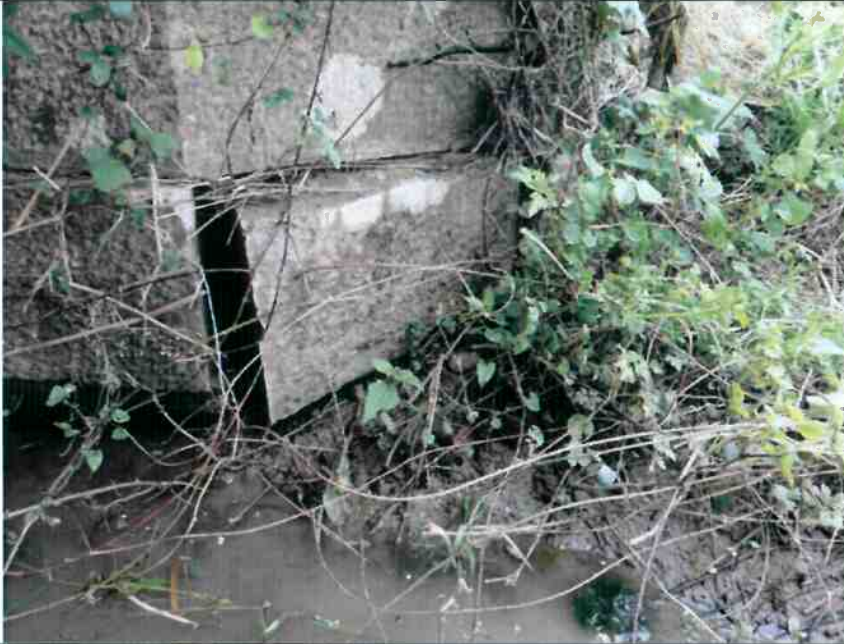
Déchaussement d'une pierre en partie basse du mur en retour

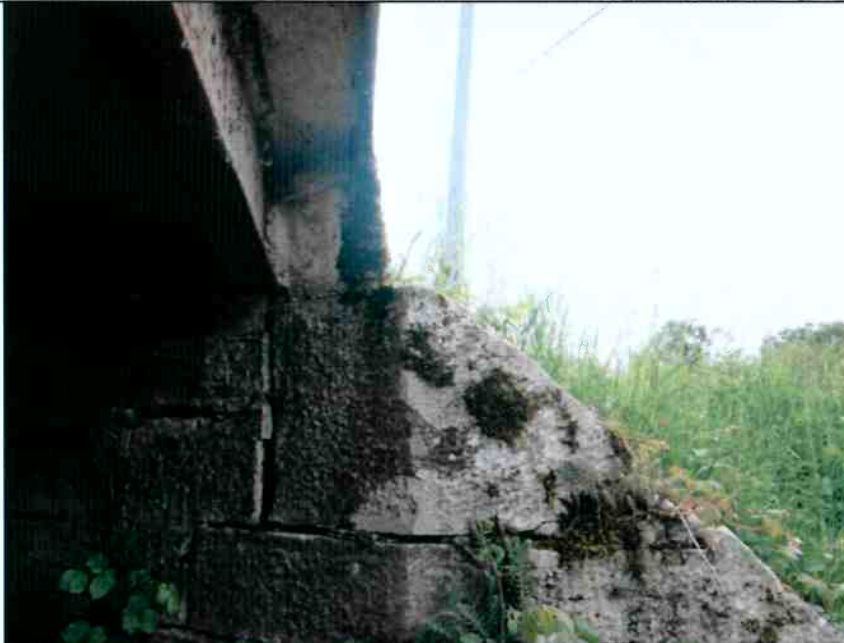
Déchaussement de la pierre supérieure de la chaîne d'angle

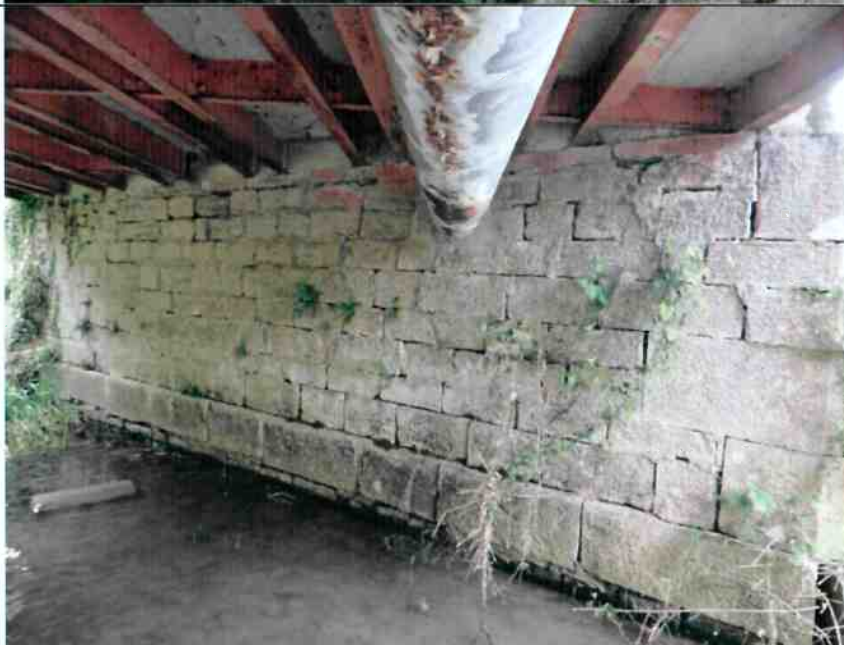
Vue générale de la culée côté rive droite. Bombement en pied

Ce système constructif est également adopté afin de conforter le pied de la culée, côté rive droite, dans le prolongement des travaux cités précédemment. Le principe consiste à réaliser une butée en béton armé en pied du mur de front, jusqu'au niveau supérieur de la pierre d'assise saillante.

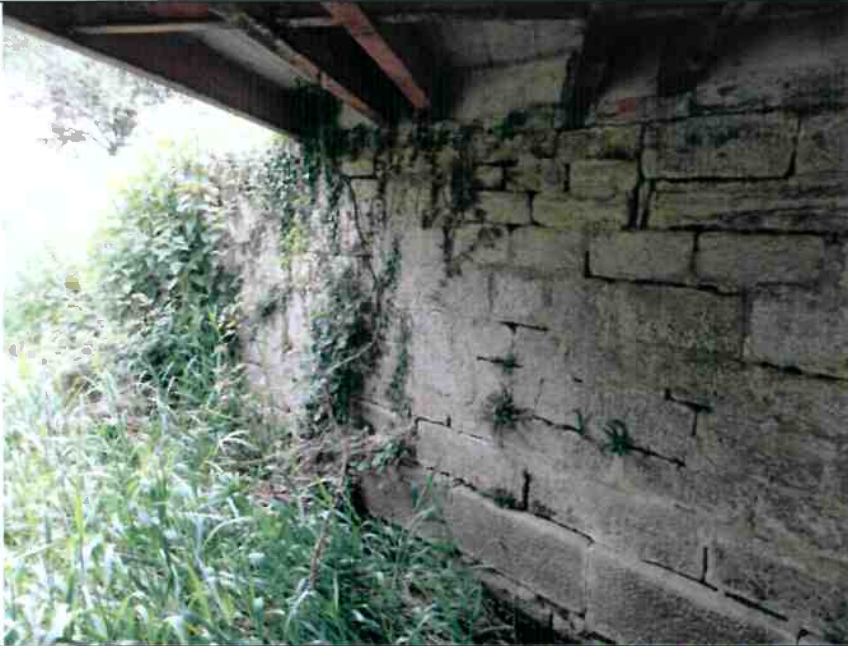
Disjointment quasi généralisé sur la culée côté rive droite

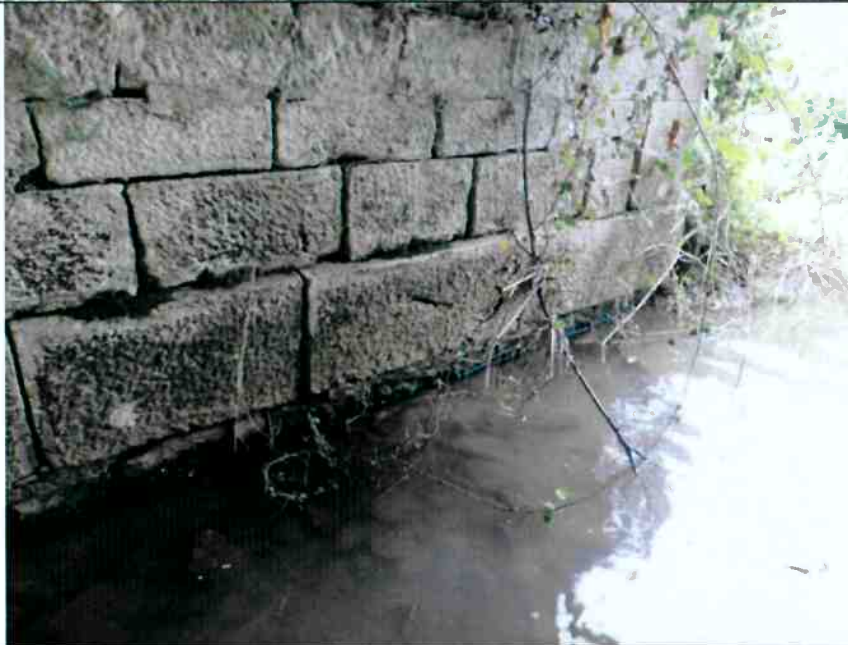
Désorganisation des pierres en pied de la culée côté rive droite

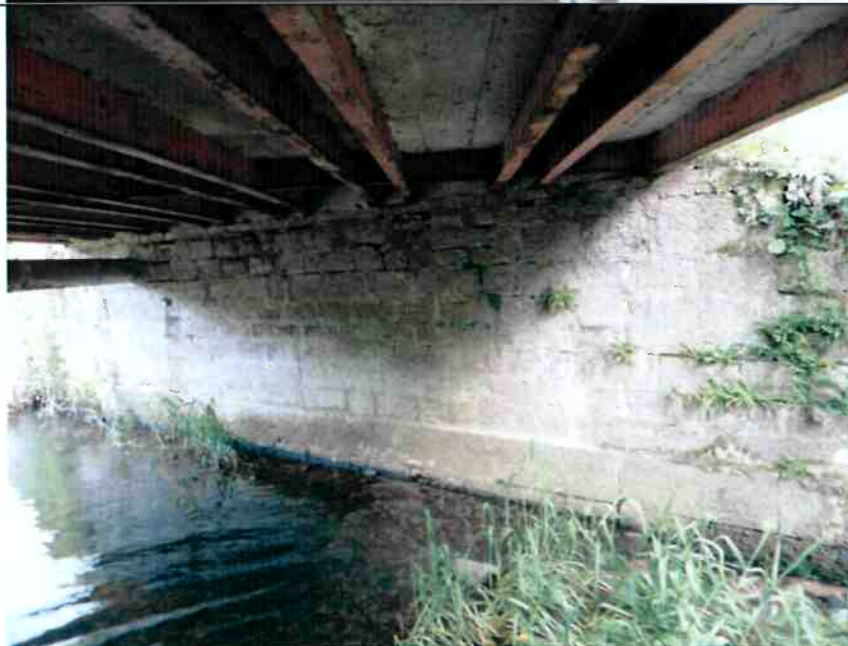
Vue générale de la culée côté rive gauche

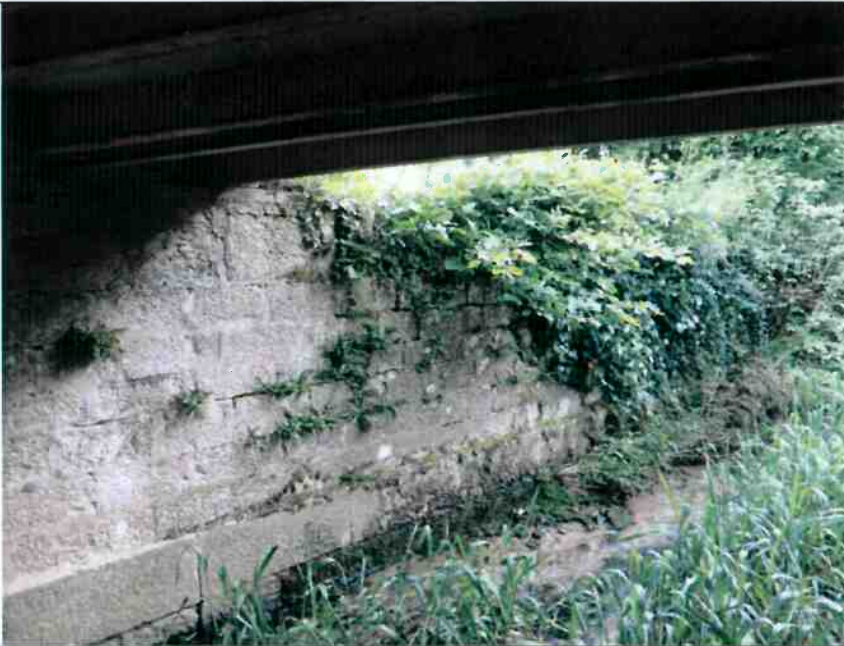
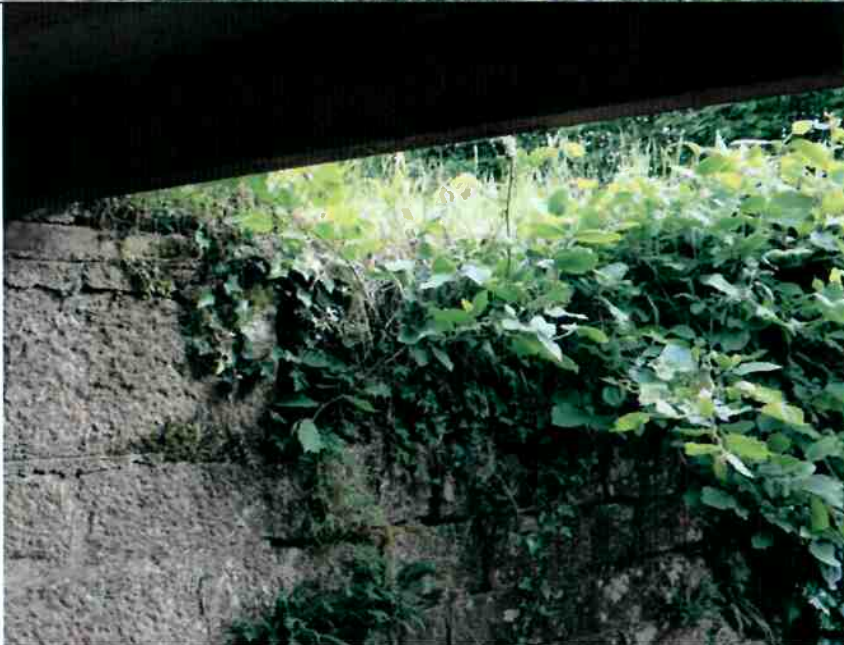
Quelques pierres manquantes en tête  
du mur en retour côté aval rive  
gauche

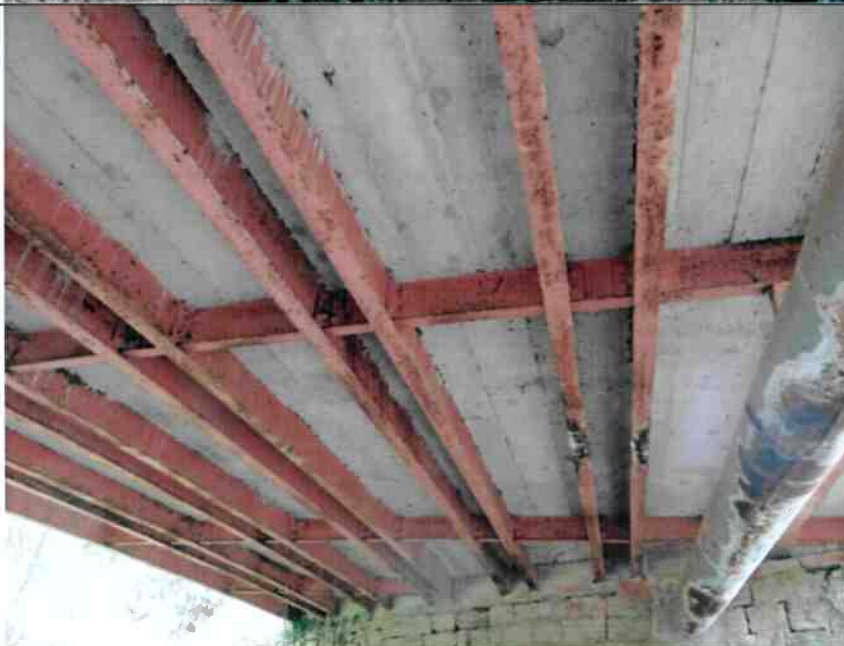
Vue générale de l'intrados depuis la  
rive gauche

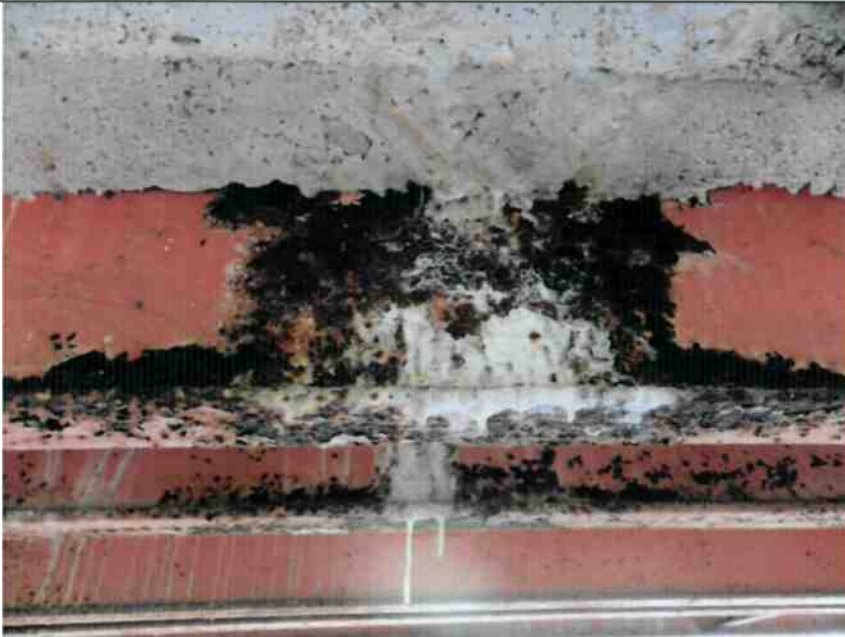
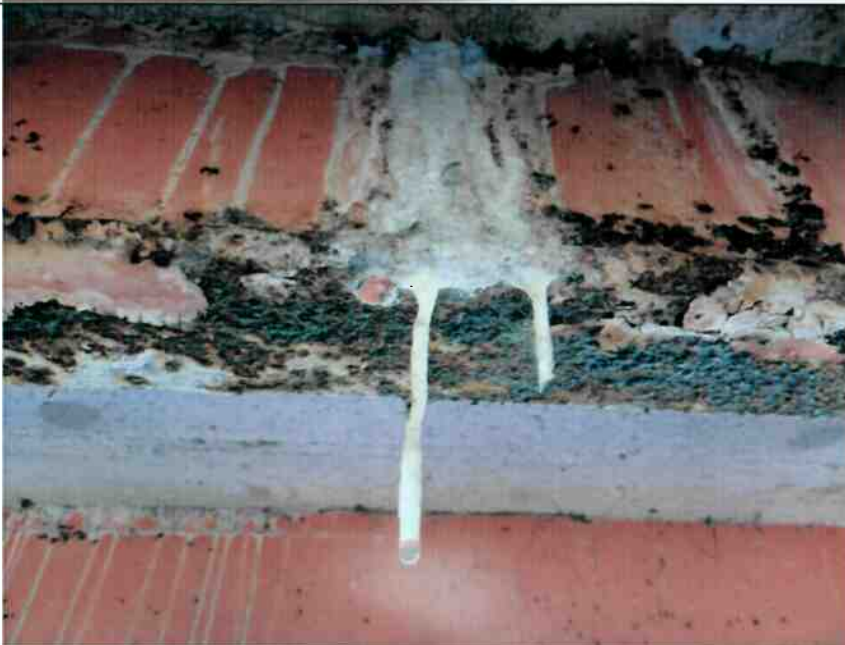
Infiltrations d'eau actives ponctuelles et corrosion importante des 5<sup>ème</sup> et 6<sup>ème</sup> poutres depuis l'amont

Piqures de rouille généralisée sur les poutrelles métalliques du tablier	Vieillissement et défaillance de la protection anti-corrosion
Zone ponctuelle de corrosion importante avec coulure active de calcite sur les 5 <sup>ème</sup> et 6 <sup>ème</sup> poutrelles depuis l'amont	Défaut d'étanchéité localisé

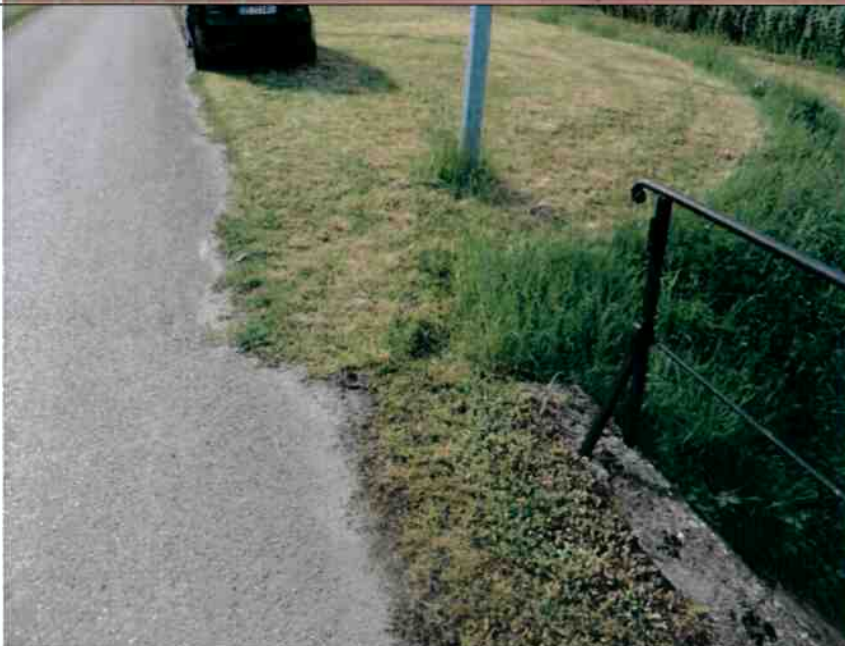
Extrémité de l'accotement amont rive droite qui génère des infiltrations d'eau depuis la chaussée à l'arrière du mur en retour, à l'origine probable des désordres

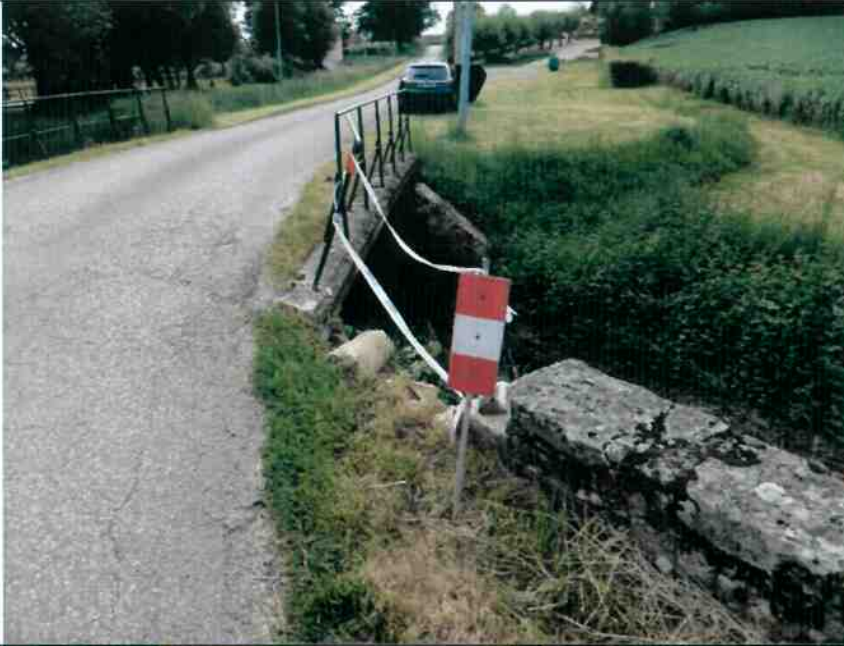
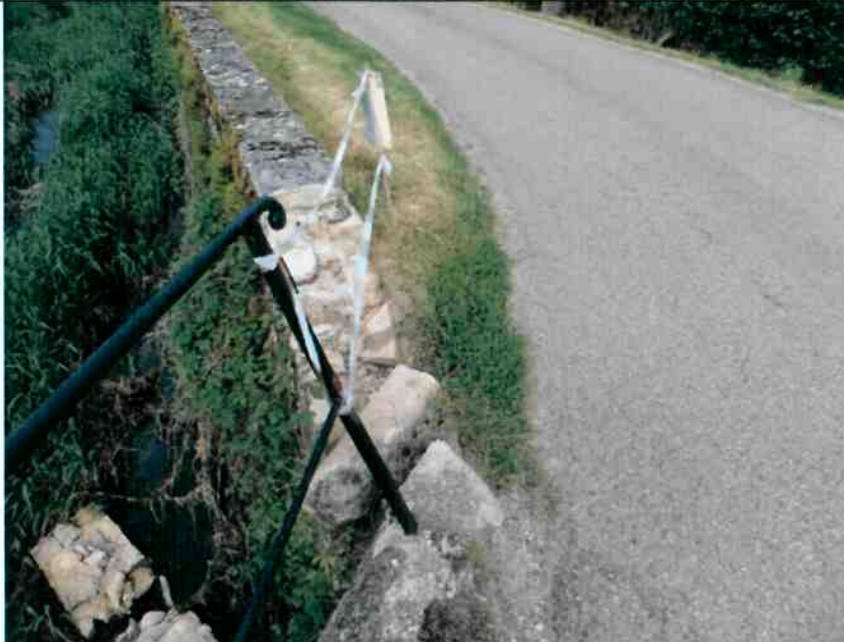
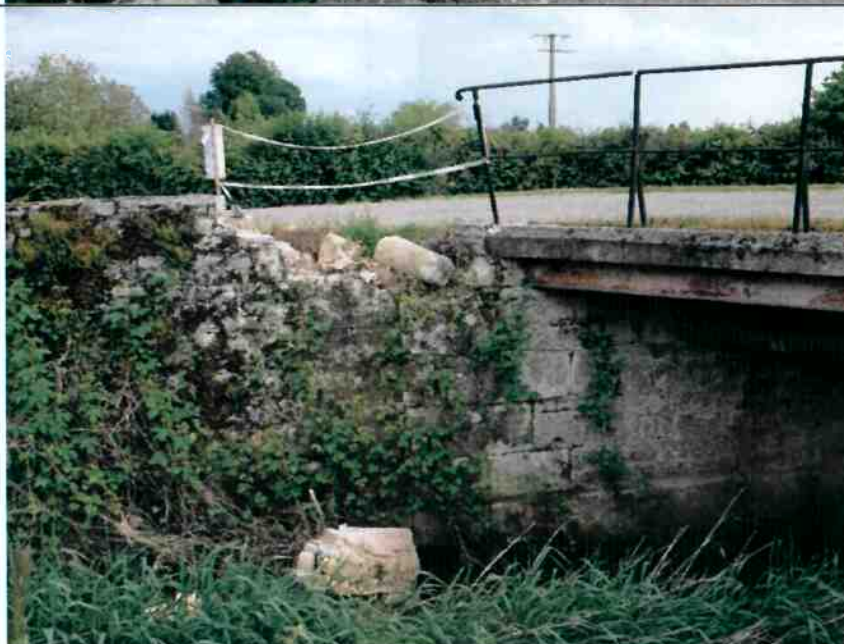
Zone récemment accidentée côté  
amont rive gauche
