Commune de RUFFEY-SUR-SEILLE
Chemin de la Grange de Paille - OA n° RUF 5

Réhabilitation du pont sur le Sedan

ANNEXE AU DOSSIER DE DEMANDE D'EXAMEN AU CAS PAR CAS PREALABLE
A LA REALISATION D'UNE ETUDE D'IMPACT

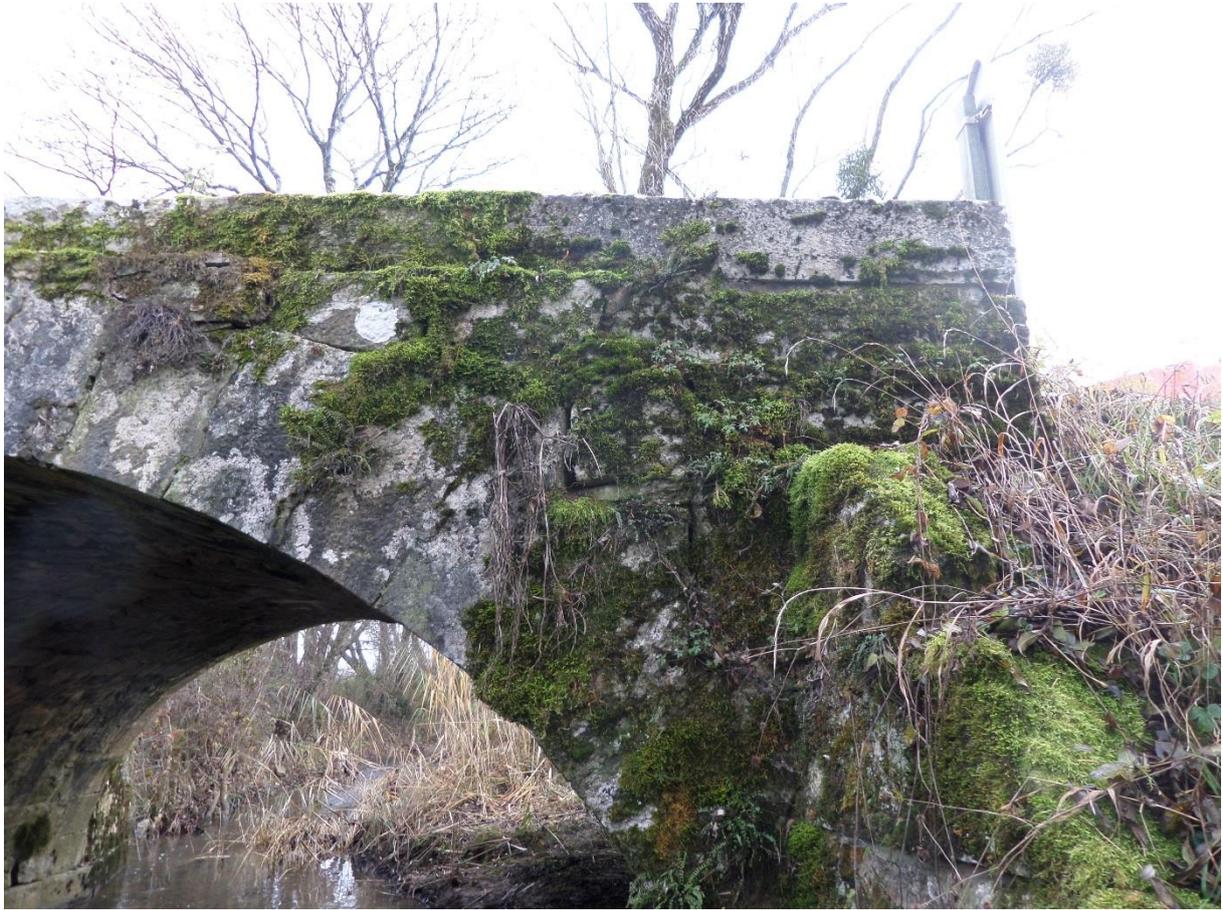
Bombement sur le tympan aval RG

Les poussées transversales, à l'origine du bombement des tympans et des fissures longitudinales de la voûte, seront bloquées par la réalisation de 4 tirants traversants, équipés de croix métalliques appliquées contre la maçonnerie. Les tympans n'offrant pas une surface très importante, nous privilégierons des tirants mis en place dans des tranchées bétonnées, réalisées depuis la chaussée. Cette solution permet de s'affranchir de l'amenée de matériel de forage. De plus, les nombreuses pierres descellées et les déformations de la voûte ne permettent pas d'assurer le forage transversal en maintenant la stabilité de la voûte.

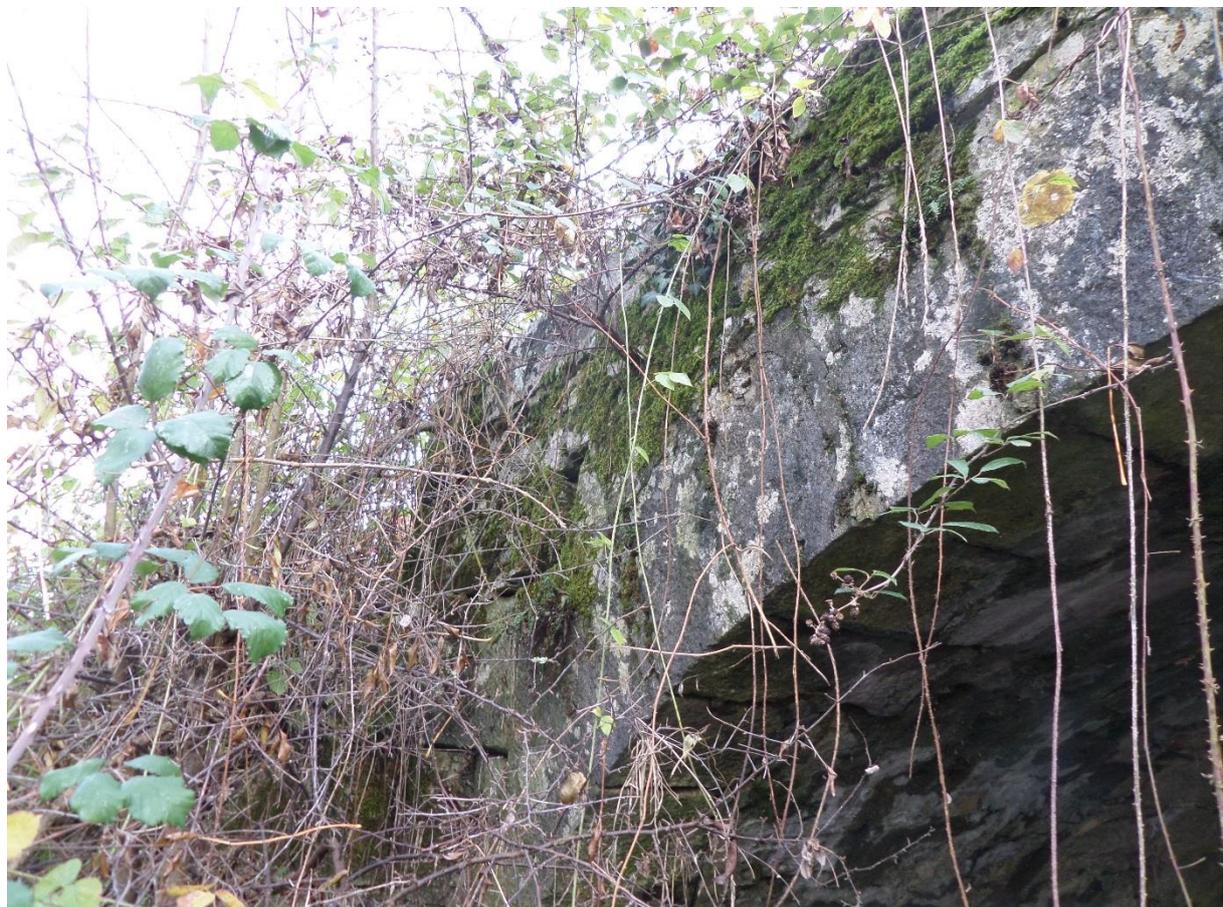
Tympan aval R

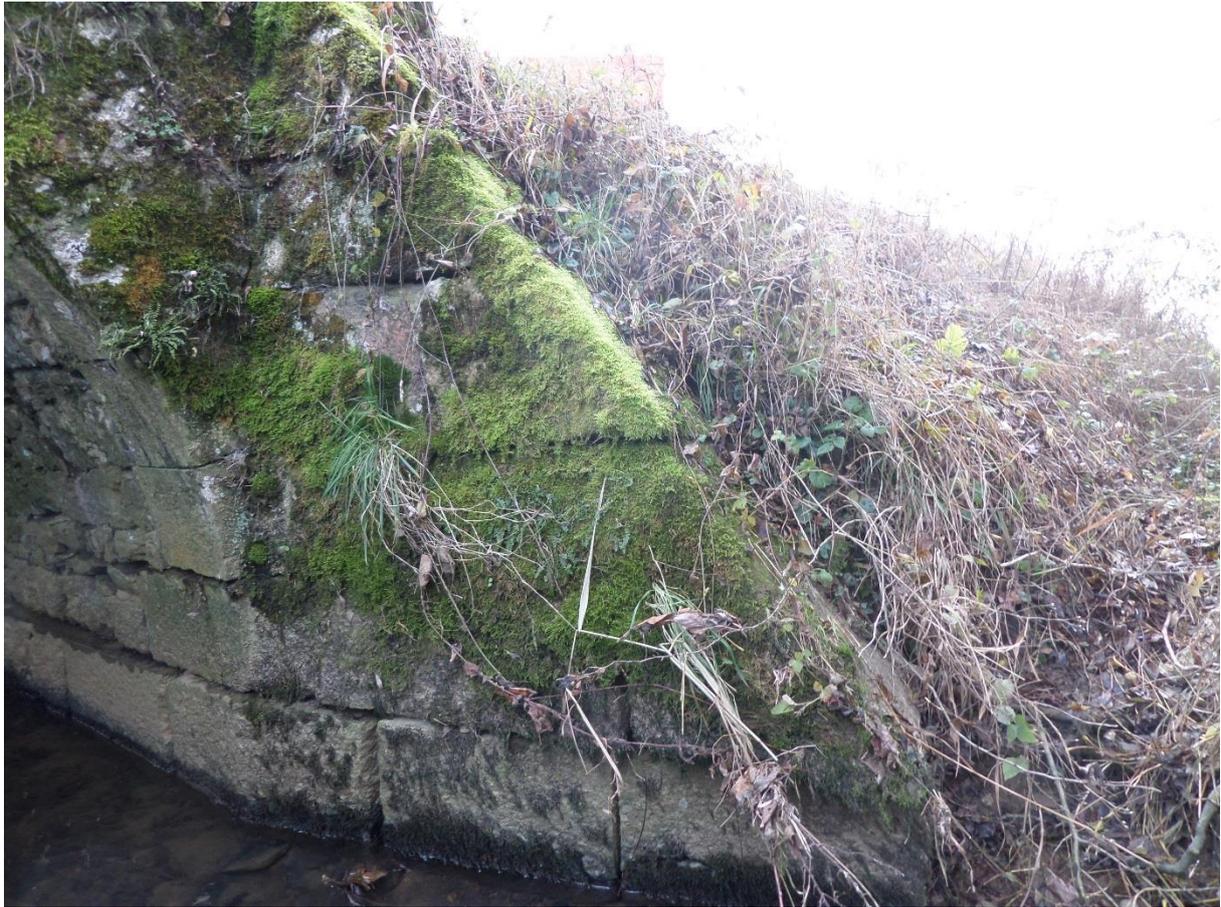
Déchaussement des pierres du mur en retour aval RG

Les murs en retour seront confortés par la réalisation de contre-murs en L inversé, c'est à dire que la semelle sera construite côté rivière. La stabilité au glissement sera reprise par des bèches, construites aux extrémités des semelles. Les voiles, ancrés dans la maçonnerie existante par des aciers HA scellés, pourront être réalisés en béton projeté.

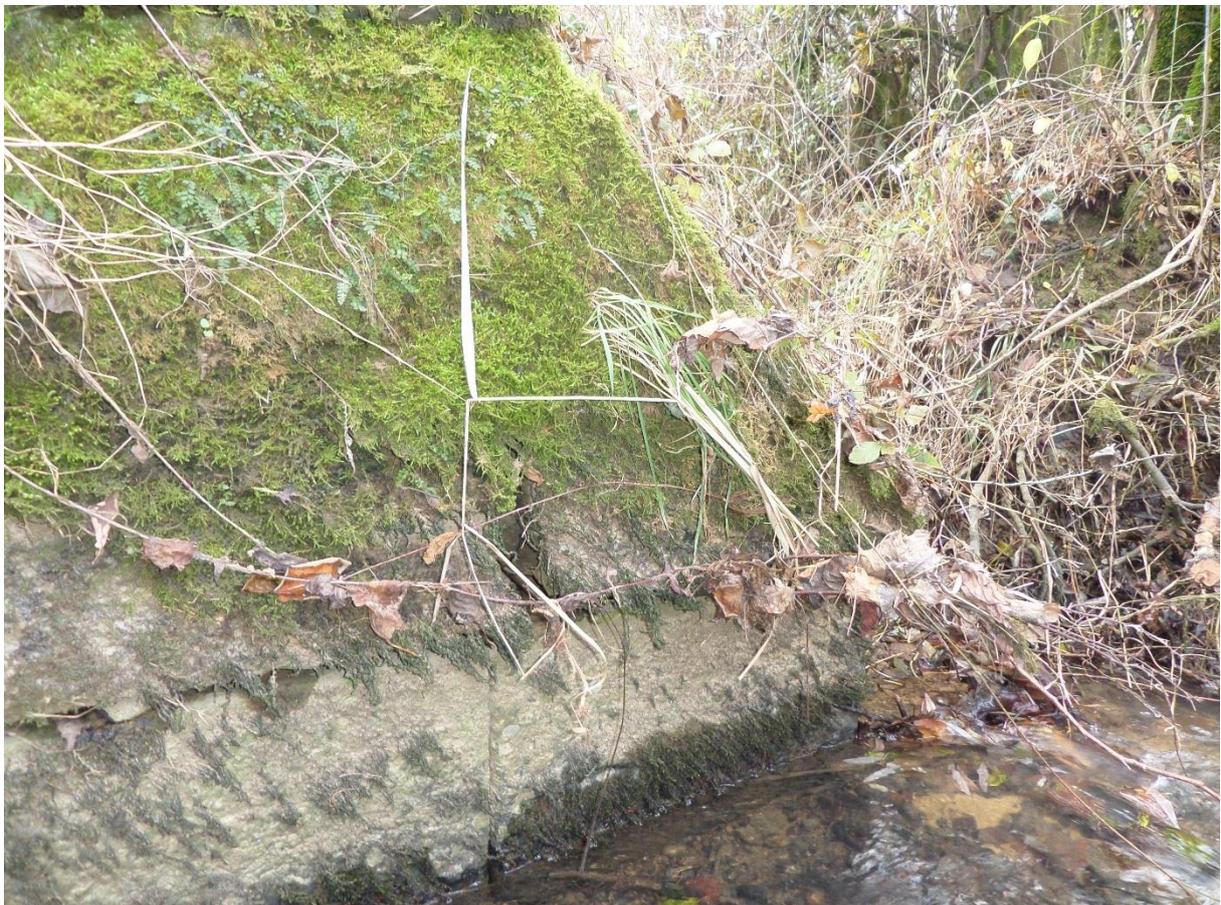
Déchaussement des pierres du mur en retour aval RG

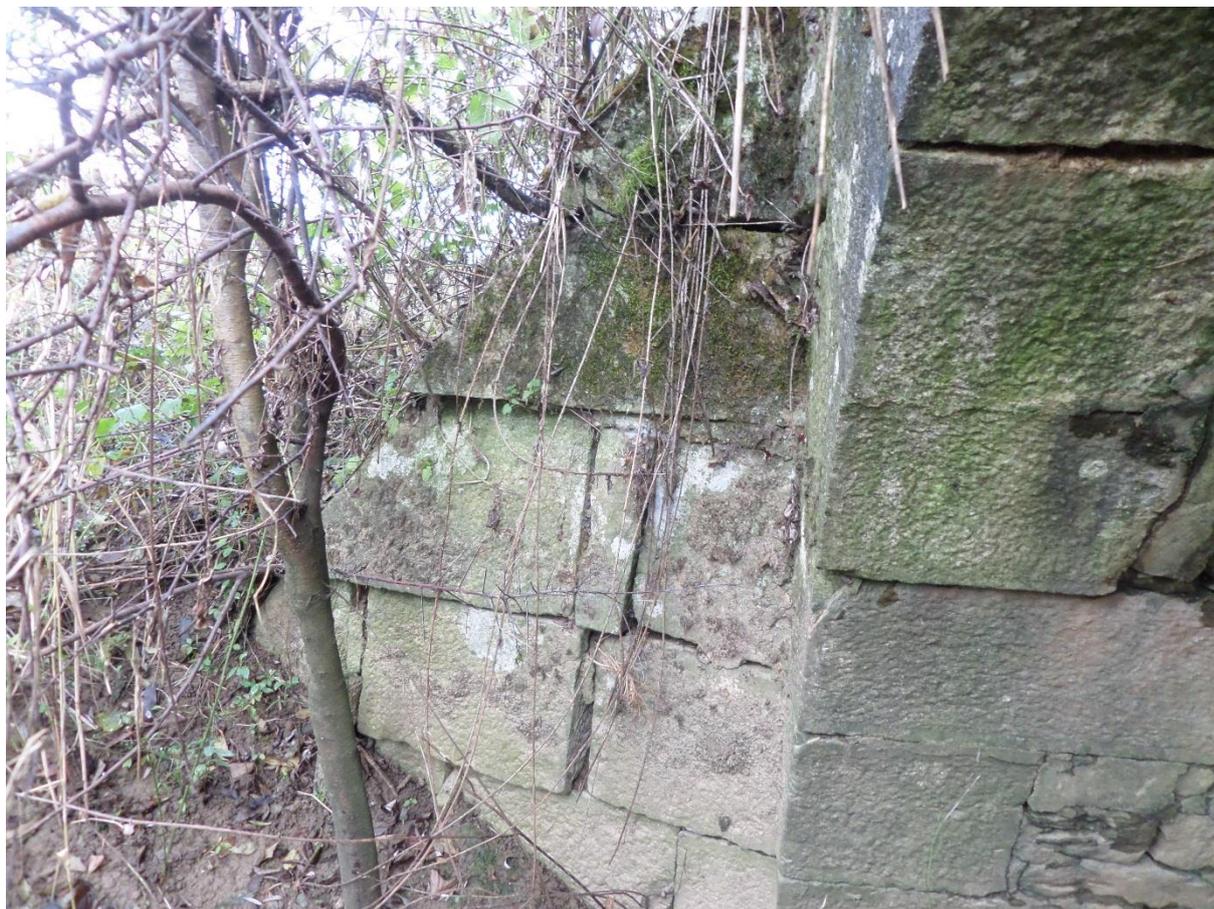
Déchaussement des pierres du mur en retour aval RD

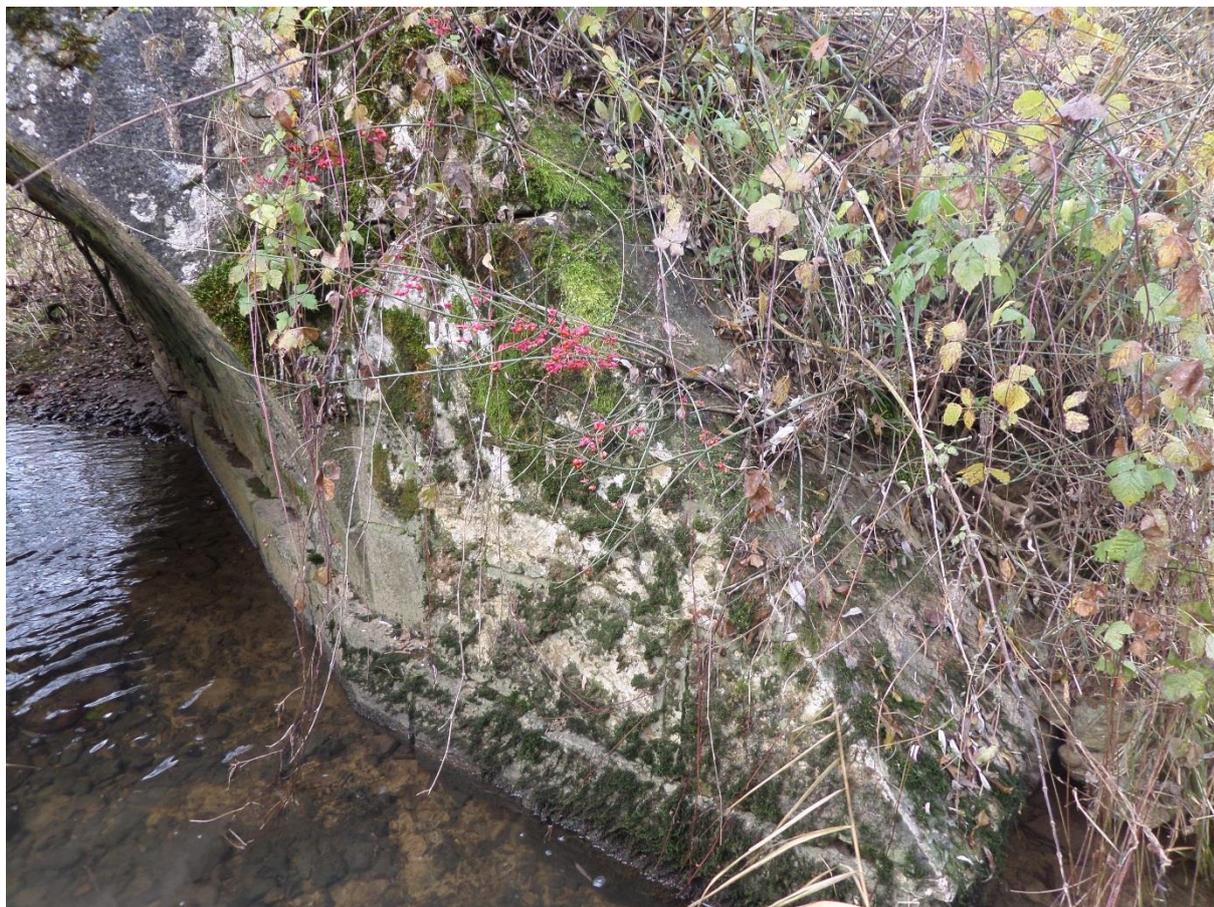
Déchaussement des pierres du mur en retour amont RD

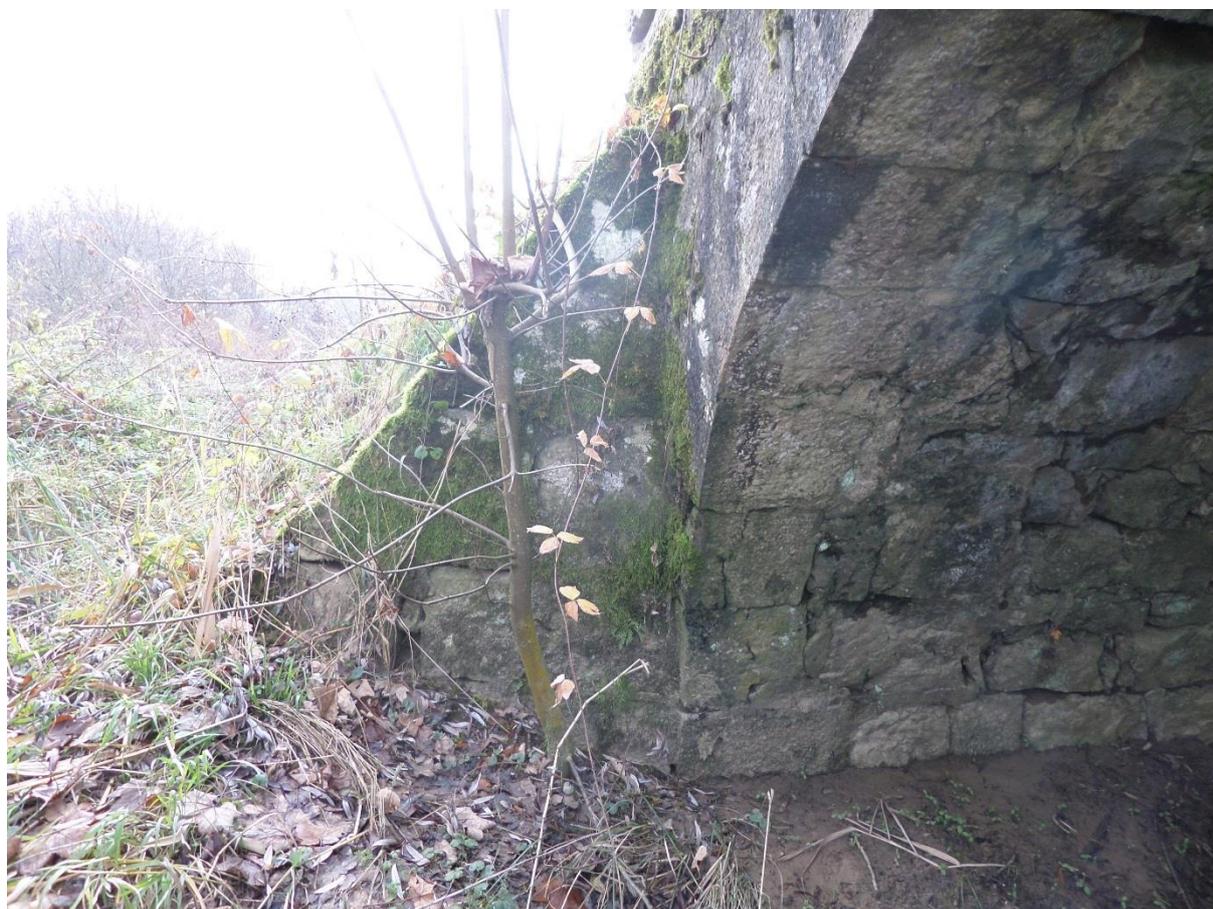
Déchaussement des pierres du mur en retour amont RG

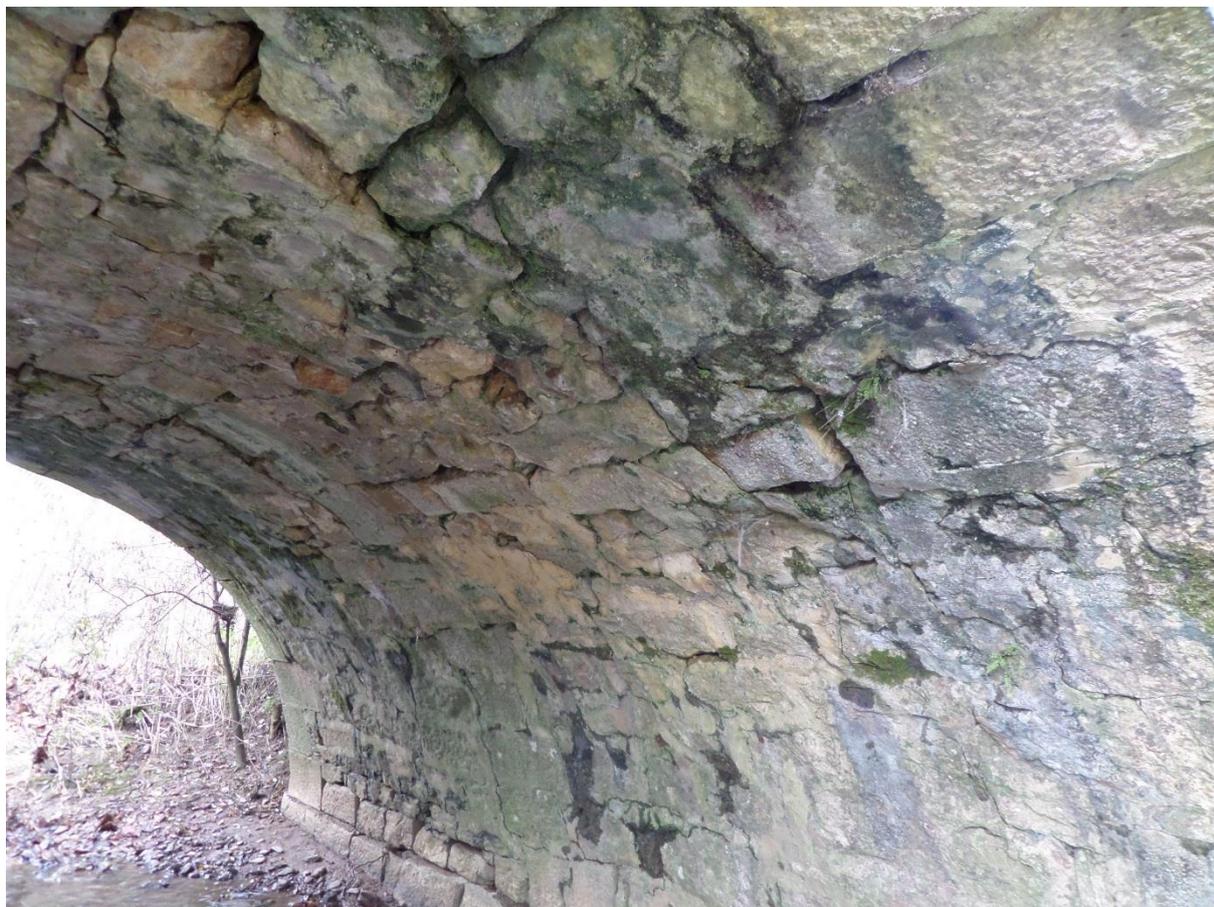
Déchaussement très important des moellons de la voûte

Les travaux consistent à construire une contre-voûte structurelle en béton projeté, ancrée dans la maçonnerie existante de la douelle. Cette contre-voûte armée de 2 nappes de treillis soudé, aura une épaisseur totale de 25 cm. Il sera liaisonné à la structure par l'intermédiaire d'ancrages en aciers HA scellé dans les pierres de la douelle à raison de 6 unités par mètre carré de parement.

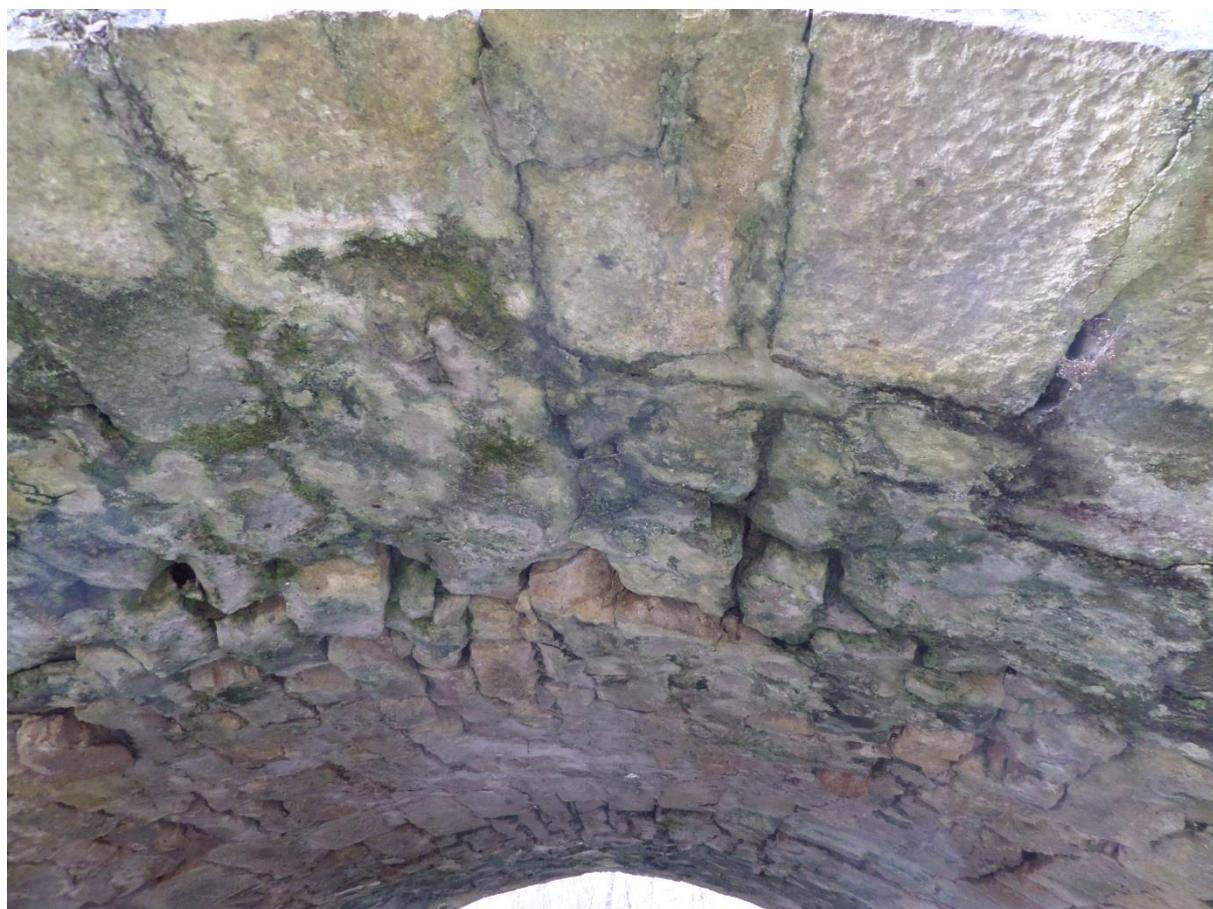
Déchaussement très important des moellons de la voûte

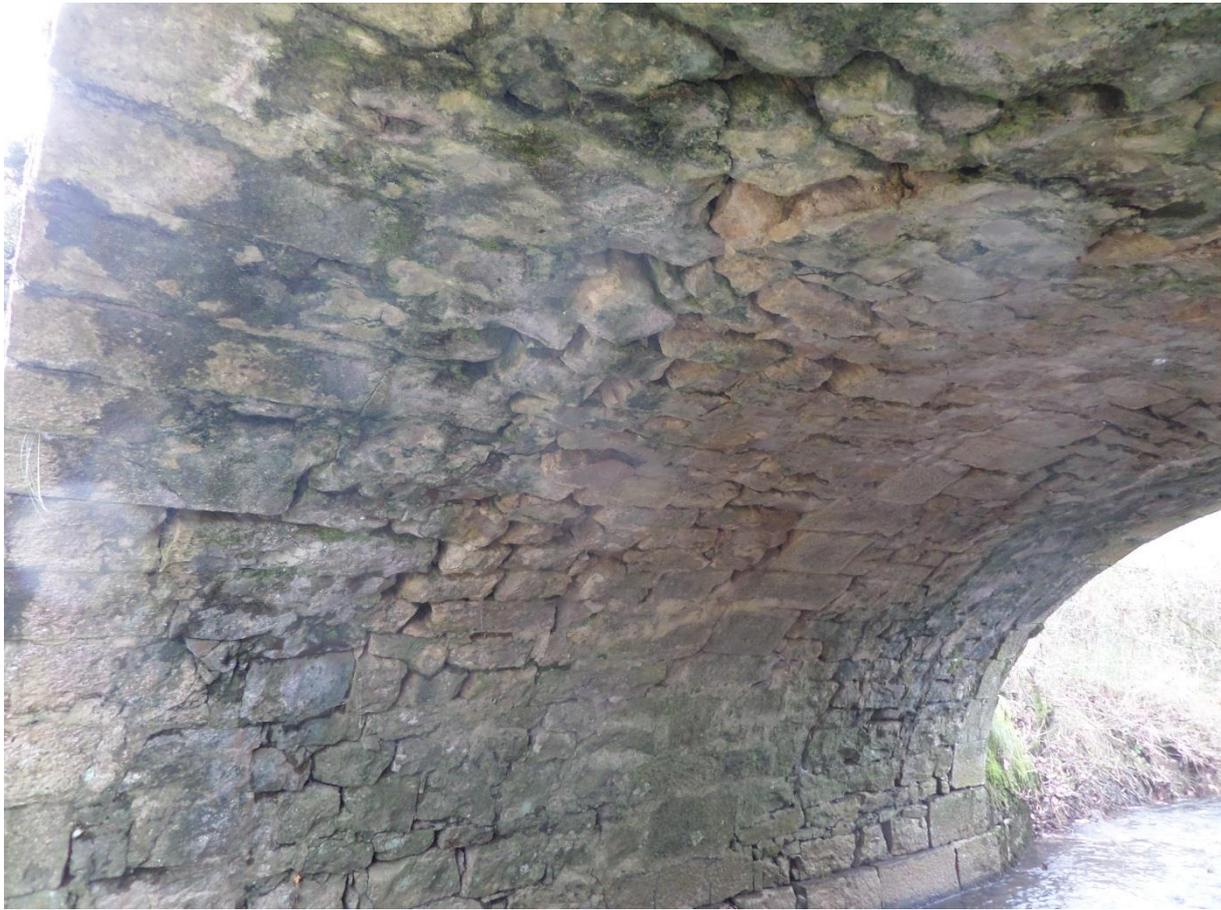
Déchaussement très important des moellons de la voûte
