Commune de Cornod

ÉTUDE PRÉLIMINAIRE À LA RÉVISION DU PPR
« MOUVEMENT DE TERRAIN »

RAPPORT DE PRESENTATION

(version du 01/07/2012)

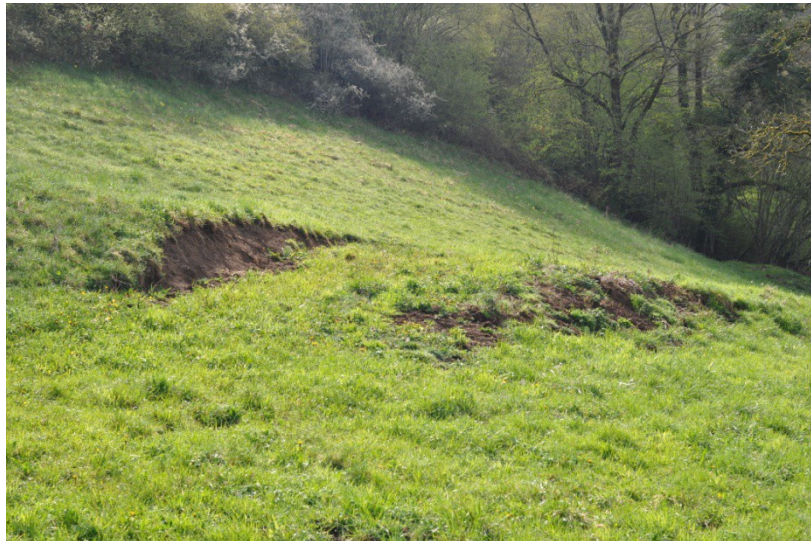
Talweg de Thorigna

Les flancs du talweg qui descend de Thorigna à Cornod présentent des indices d'instabilité : arrachements superficiels, bourrelets (voir photo ci-après). Le talweg étant un axe drainant majeur, les terrains superficiels tapissant les flancs sont très probablement le siège de circulations importantes. Ce talweg est par conséquent exposé à un aléa glissement de terrain d'intensité moyenne.

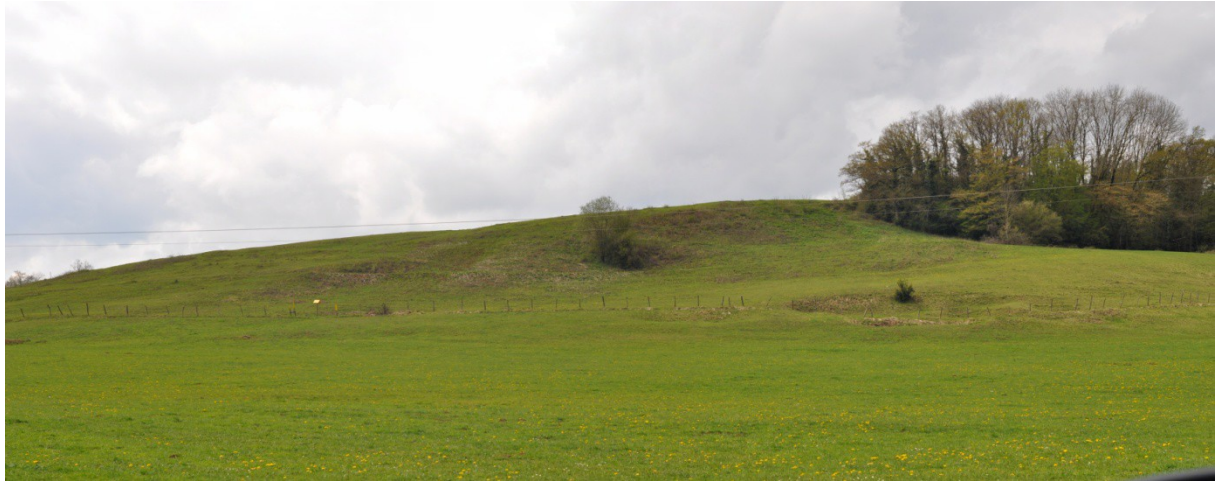
Butte de Santona (versant est)

Ce hameau est édifié sur une butte morainique dont les flancs nord et est présentent des indices localisés d'instabilités (voir photo ci-après). Ce secteur est donc exposé en partie à un aléa glissement de terrain d'intensité faible.

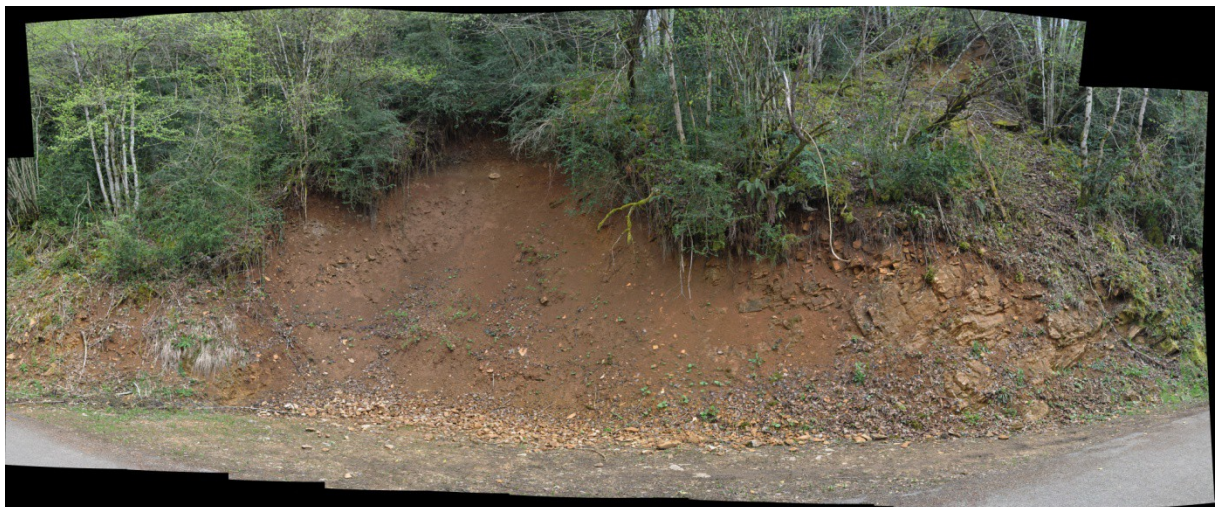
Talus amont de la route de Villette à Turgon

Tout le pied du versant de la côte de Palavard est exposé à un aléa chute de bloc de faible intensité. La route reliant Villette à Turgon est également exposée à cet aléa dans sa partie qui longe la côte de Palavard (voir photo ci-après).
