## Diagnostic sanitaire et de tenue biomécanique

12 mai 2016

## Voies navigables de France

*Canal de Montbéliard à la Haute-Saône*

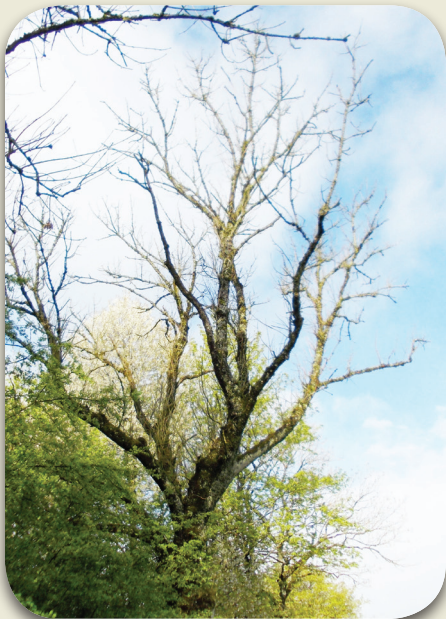
photo 01 - B. GUESPIN 26&270416

Frêne n°78 du tronçon Brognard - Allenjoie

La vitalité de l'arbre est très altérée à cause d'une atteinte par la chalarose. Il a développé de nombreux bois mort et n'affiche pas une capacité de réaction favorable à son maintien.

1	78	Frêne commun	81	15	2	2	3	3	8	<ul style="list-style-type: none"> <li>branches mortes dont les dimensions justifient l'enlèvement</li> <li>faciès symptomatique d'une atteinte par la charalrose</li> <li>blessure importante non altérée sur tronc, face 'Nord-Est', en raison d'une rupture accidentelle</li> <li>blessure d'écorçage sur plateau racinaire, face 'Nord'</li> </ul>	<ul style="list-style-type: none"> <li>abattage préventif</li> </ul>	
1	79	Frêne commun	34	15	2	1	2	2	1	<ul style="list-style-type: none"> <li>branches mortes dont les dimensions justifient l'enlèvement</li> <li>faciès symptomatique d'une atteinte par la charalrose</li> </ul>	<ul style="list-style-type: none"> <li>toiletage des bois morts susceptibles de provoquer des dégâts en cas de chute accidentelle</li> </ul>

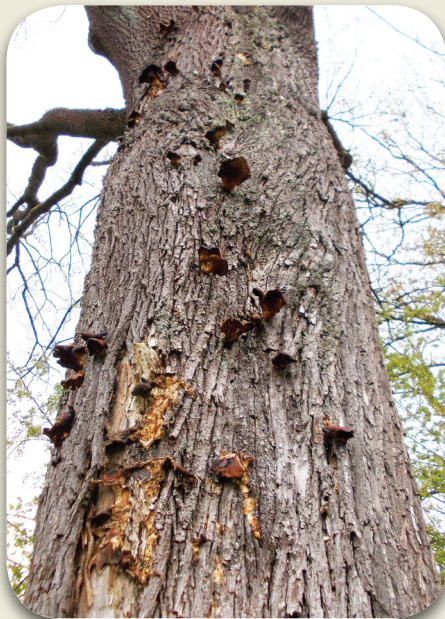
photo 02 - B. GUESPIN 26&270416

Érable plane n°06 du tronçon Brognard - Allenjoie

Le tronc de l'arbre est très altéré ; son aubier est colonisé par un champignon saproxylique dont les fructifications sont parfaitement visibles.

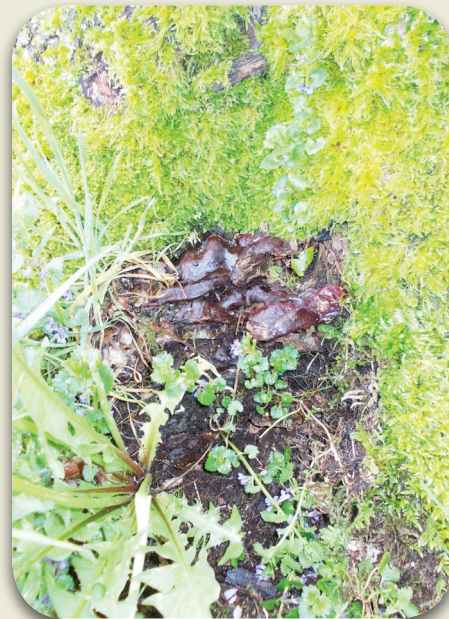
photo 03 - B. GUESPIN 26&270416

Érable plane n°06 du tronçon Brognard - Allenjoie

Plus insidieuse, la fructification d'un ganoderme est masquée entre les mâts racinaires sur la face 'Nord'-Est' du collet. Elle révèle une pourriture fibreuse active des organes immergés.

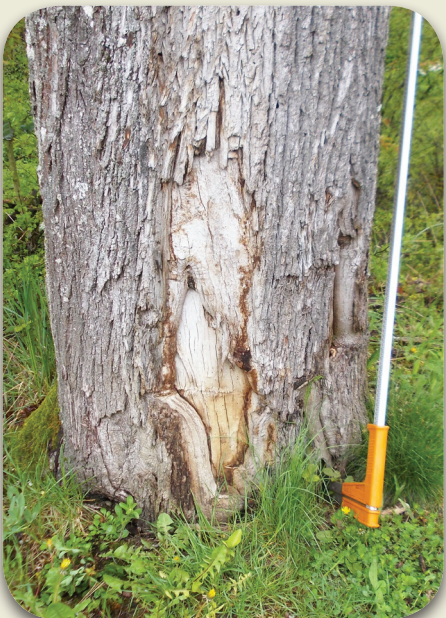
photo 04 - B. GUESPIN 26&270416

Érable plane n°06 du tronçon Brognard - Allenjoie

L'arbre présente d'importantes blessures à son pied avec notamment une cavité interne. Par ailleurs, son faciès physiologique n'offre pas l'assurance d'une aptitude à survivre dans des conditions acceptables.

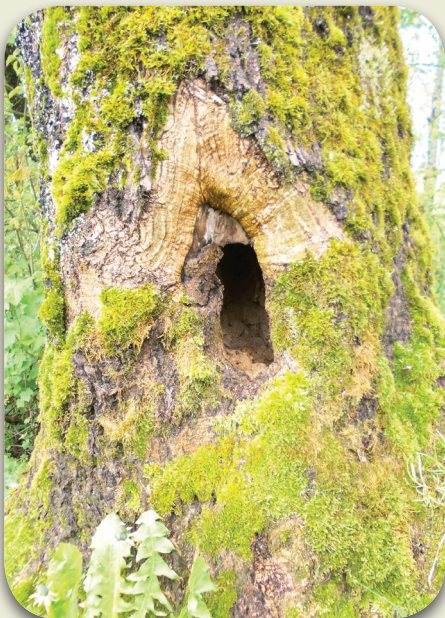
photo 05 - B. GUESPIN 26&270416

Frêne n°85 du tronçon Brognard - Allenjoie

L'arbre souffre à la fois d'une atteinte physiologique et sanitaire liée principalement à la chalarose, et, de surcroît, d'une pourriture interne qui a évidé son tronc.

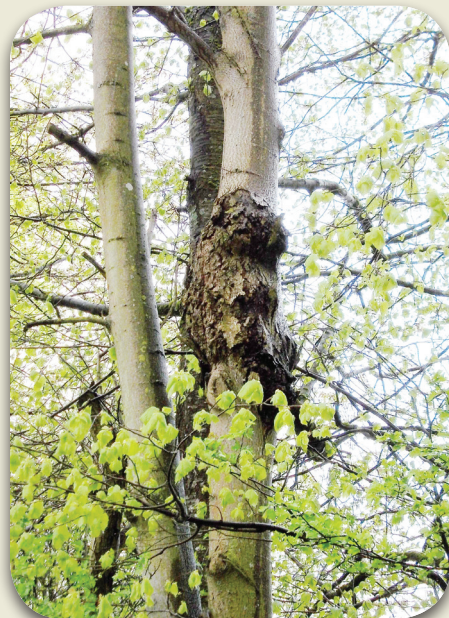
photo 06 - B. GUESPIN 26&270416

Tilleul n°1005 du tronçon Brognard - Allenjoie
