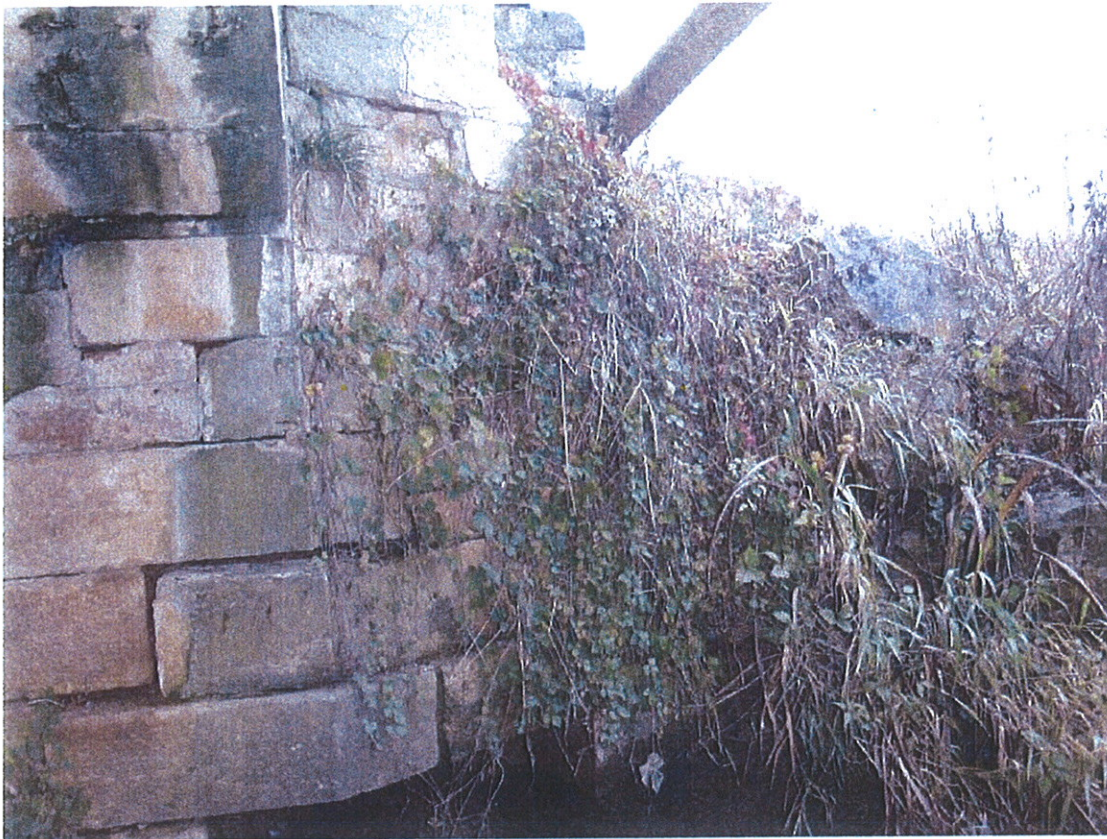
**Ph.9**  
**Mur en aile amont R.D. disjointoiment et fissure verticale**

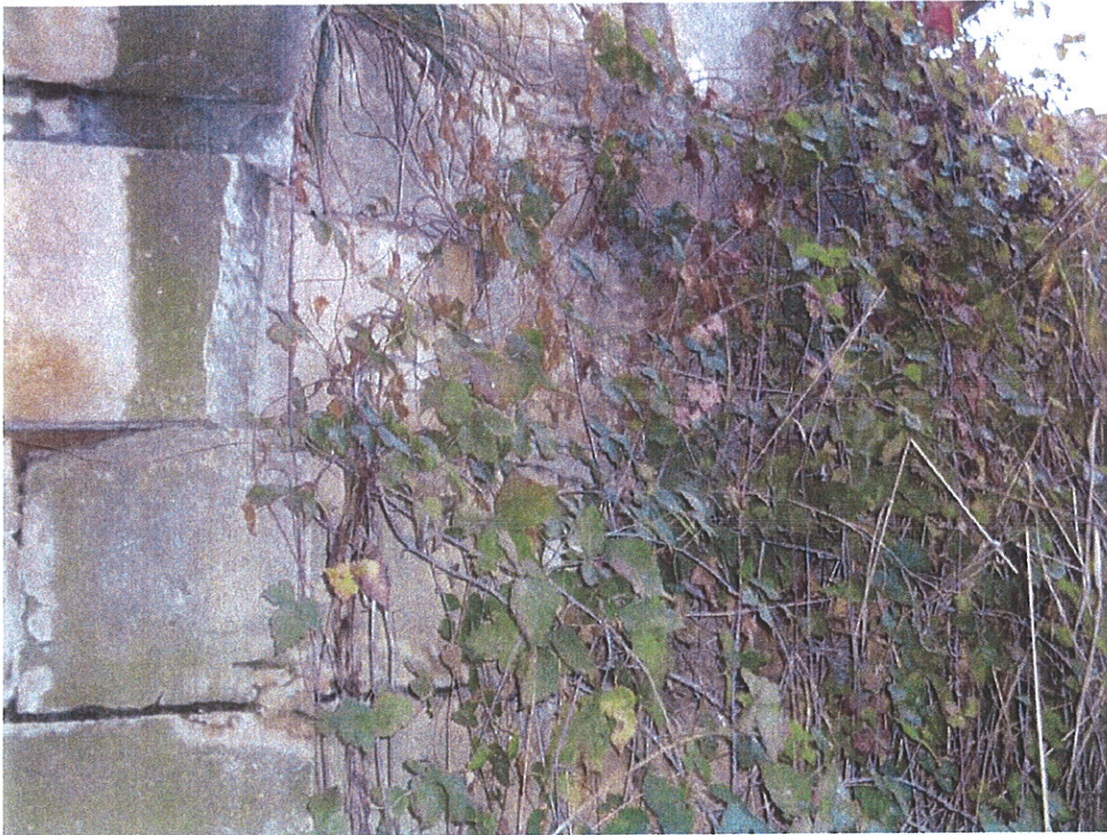
**Ph.10**  
**Détail**

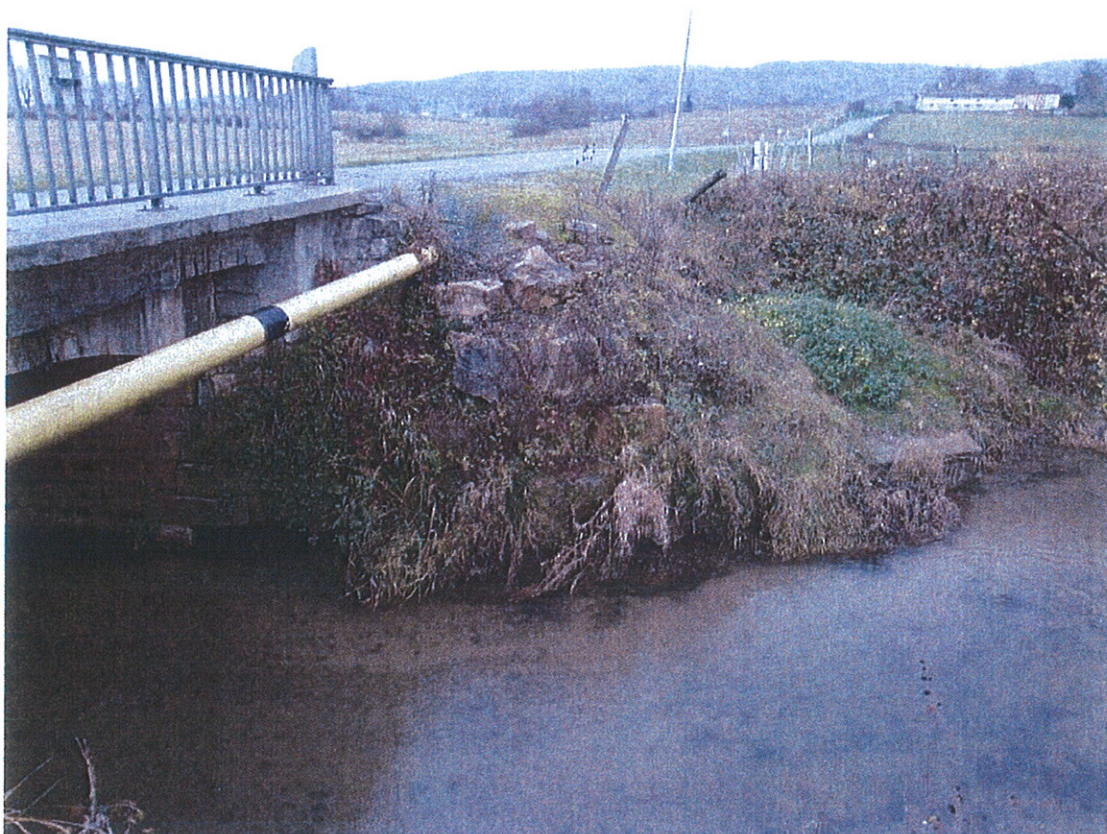
**Ph.11**  
**1/4 de cône en amont R.D.**

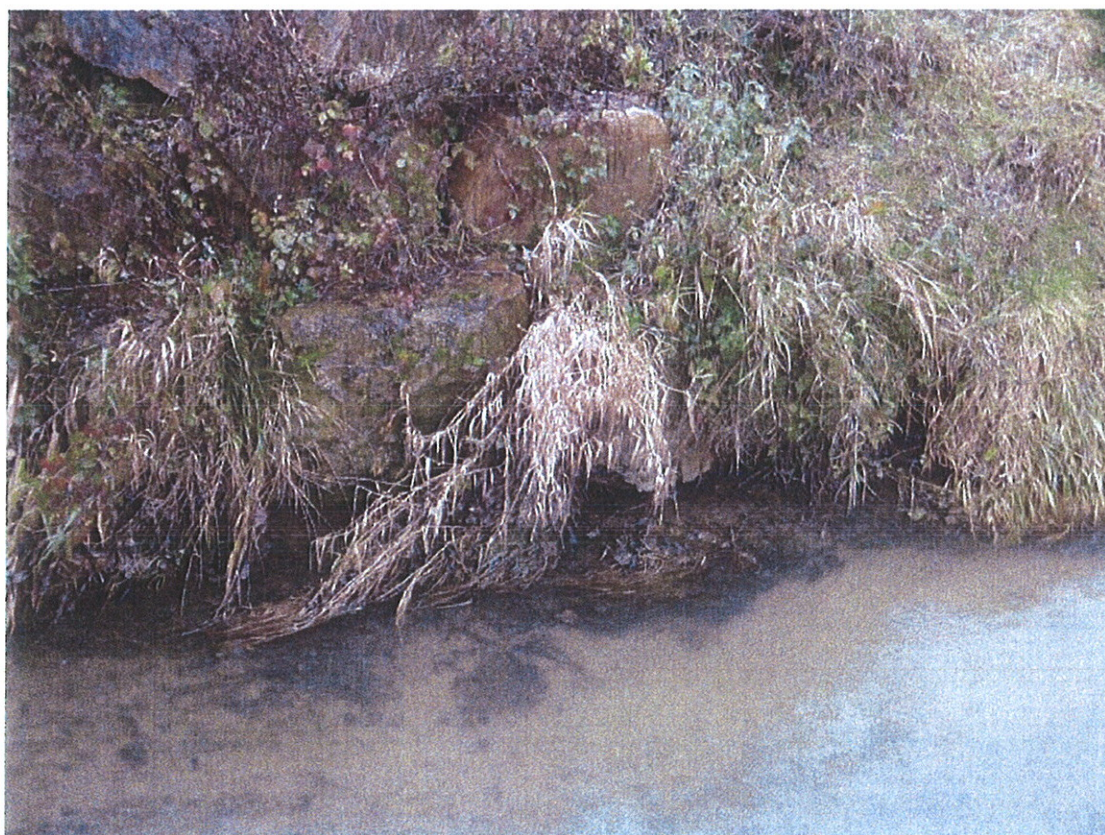
**Ph.12**  
**Affouillement sous 1/4 de cône amont R.D.**

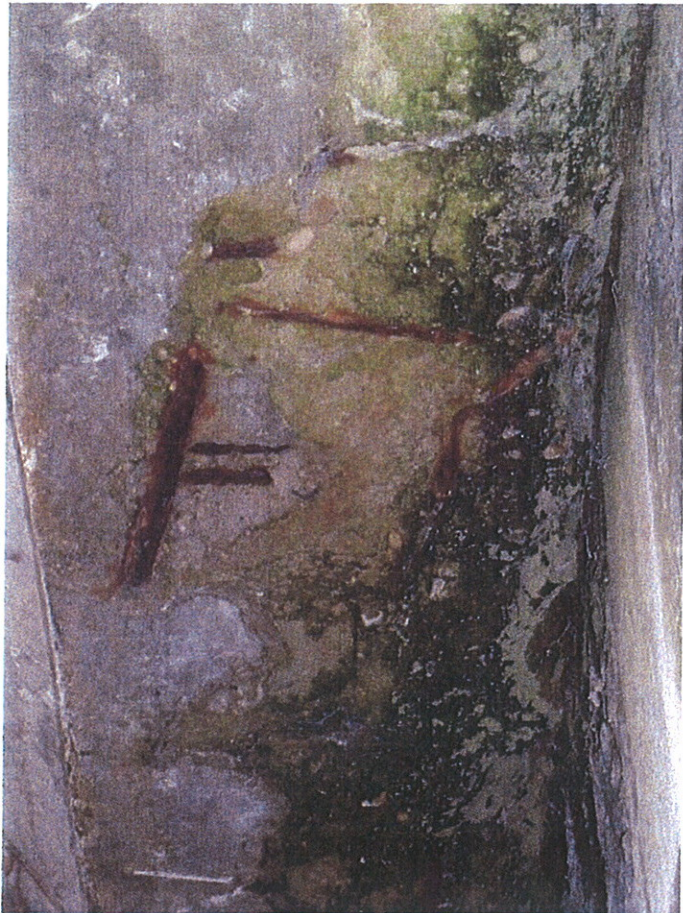
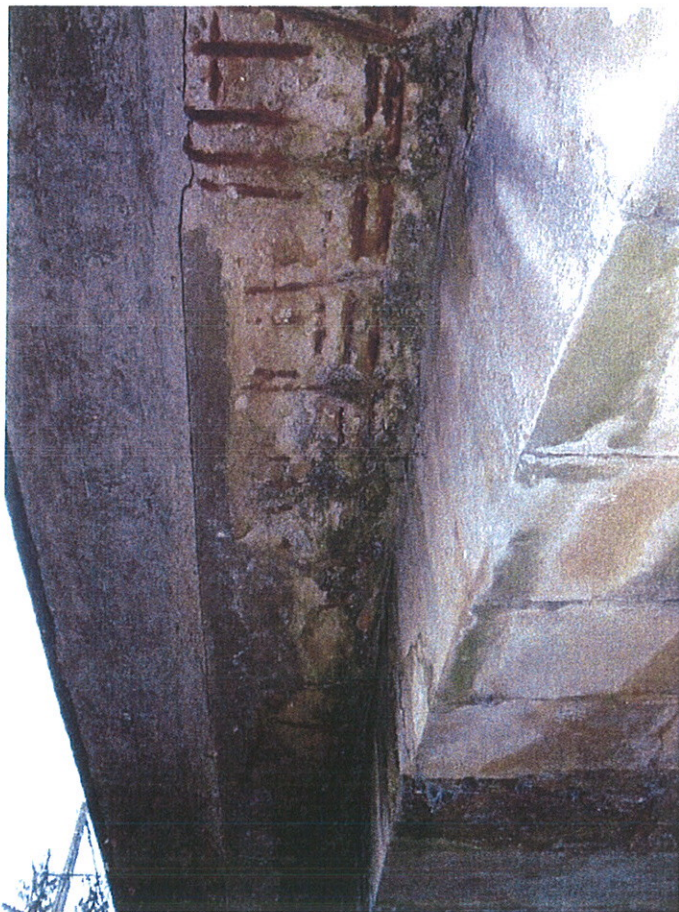
**Ph.13 et 14**

**Dégradation du béton et aciers apparents sous élargissement amont**

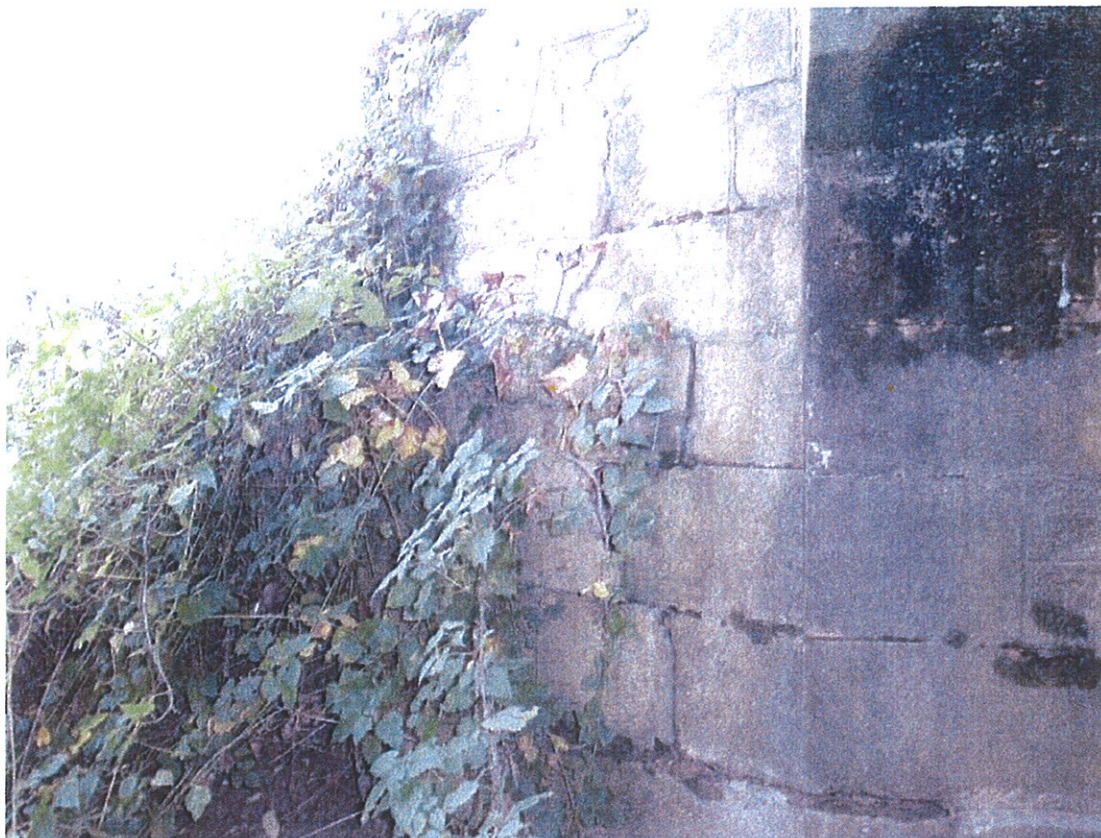
**Ph.15**  
**Mur en aile aval R.D. fissure verticale**

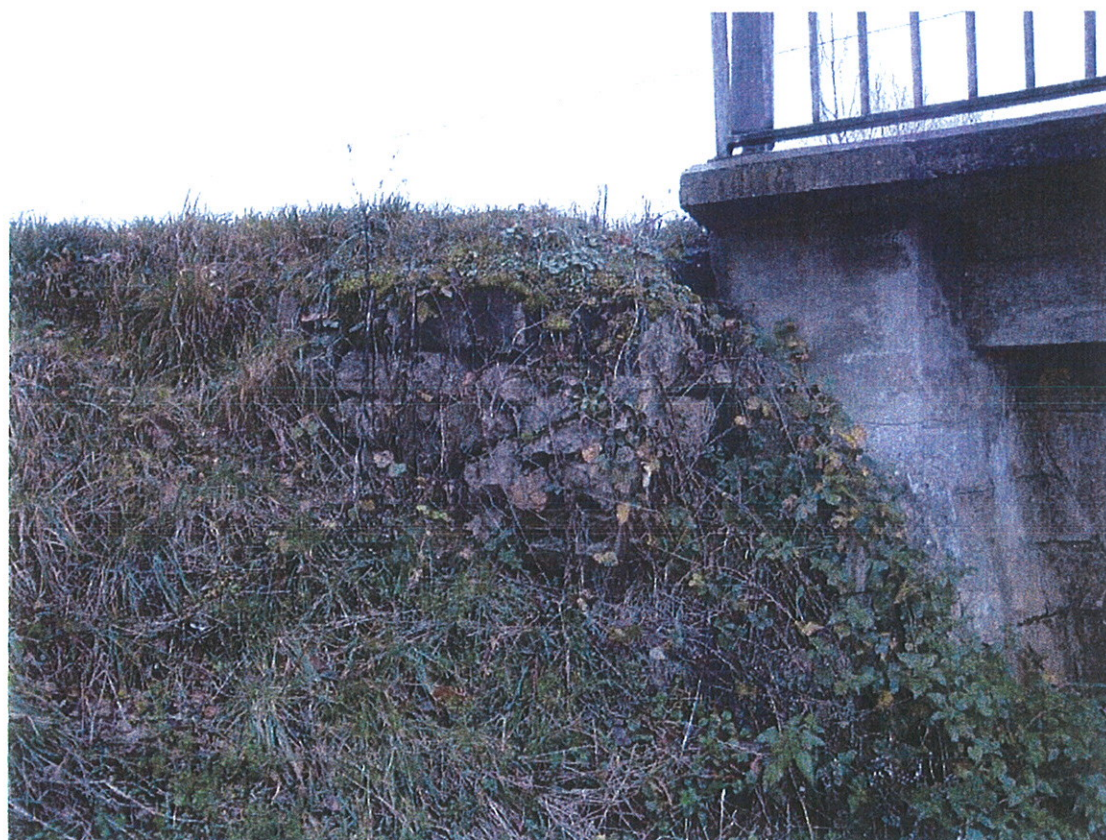
**Ph.16**  
**Gabions instables au droit du mur en aile aval R.D.**

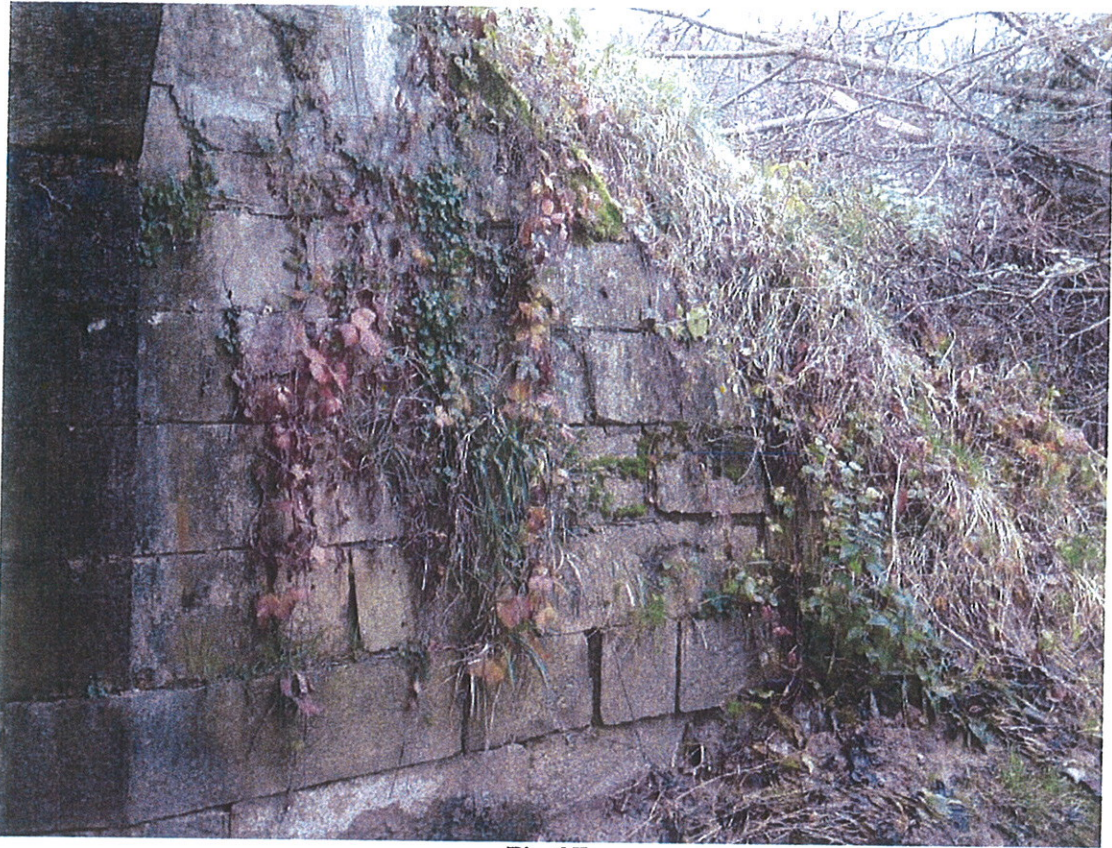
Ph. 17

Mur en aile aval R.G. Déformation importante de l'ensemble du mur

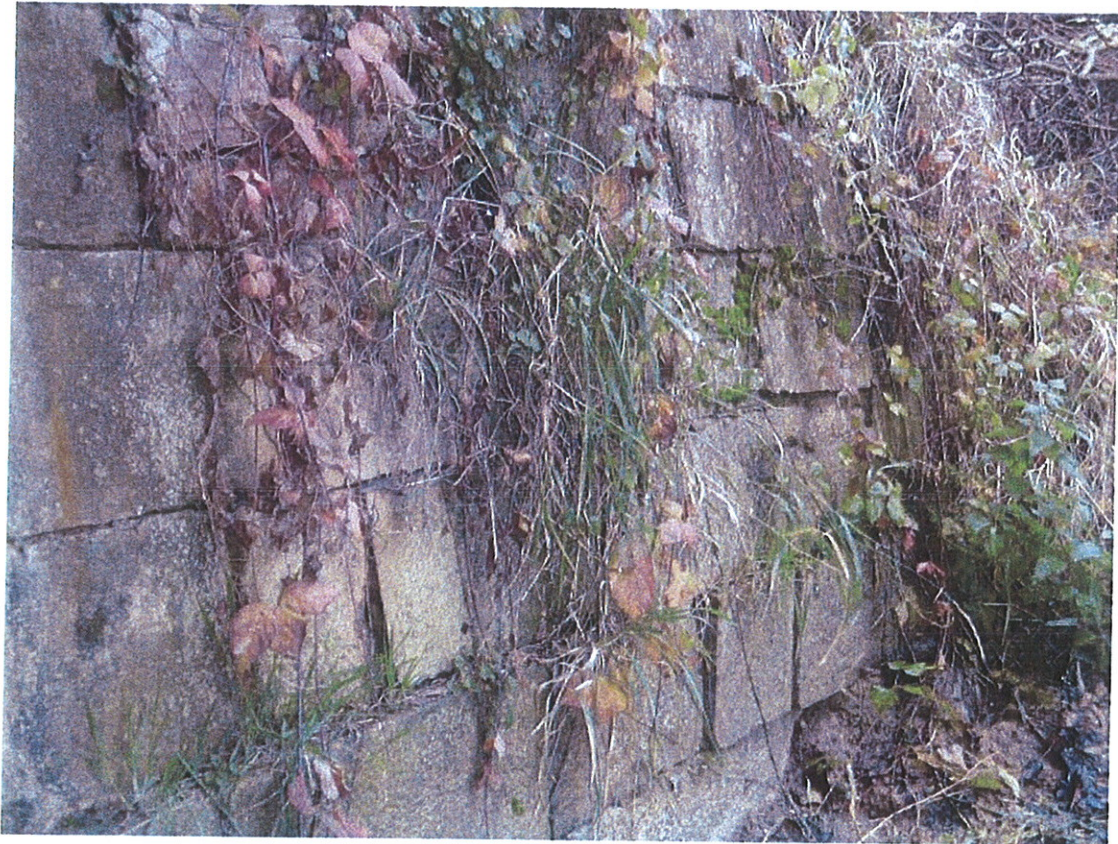
Ph. 18

Détail du bombement

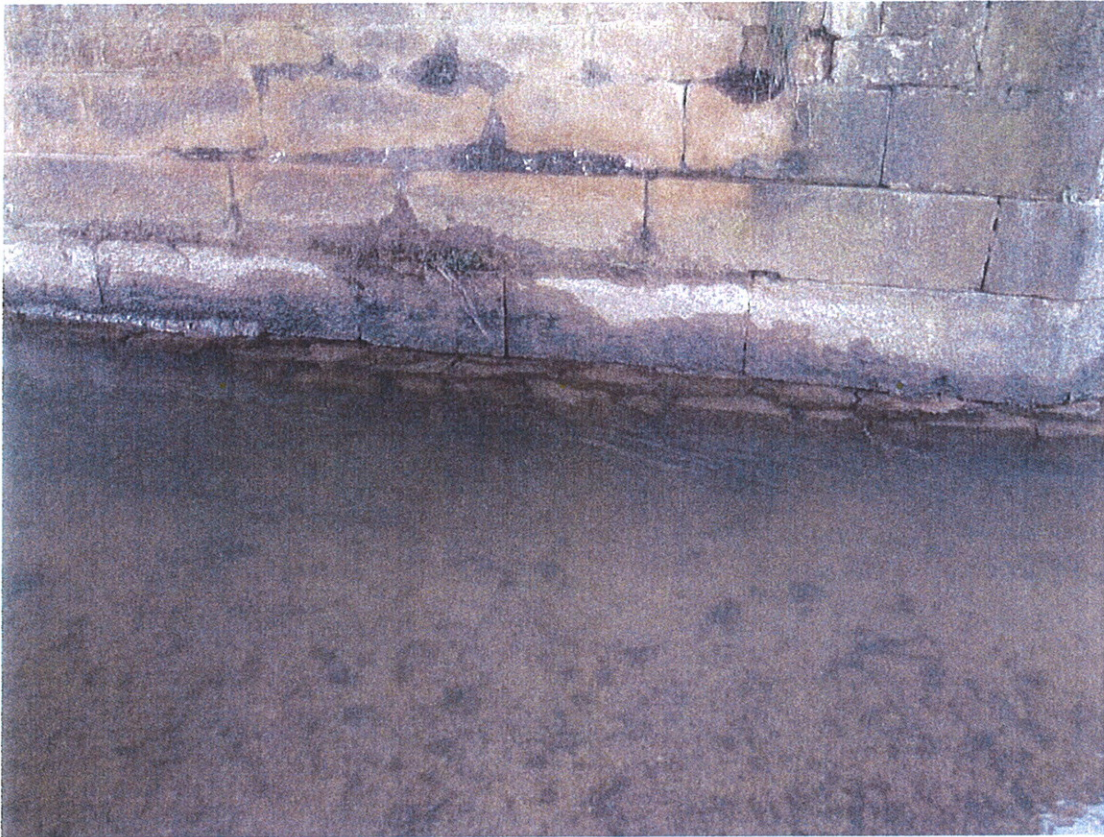
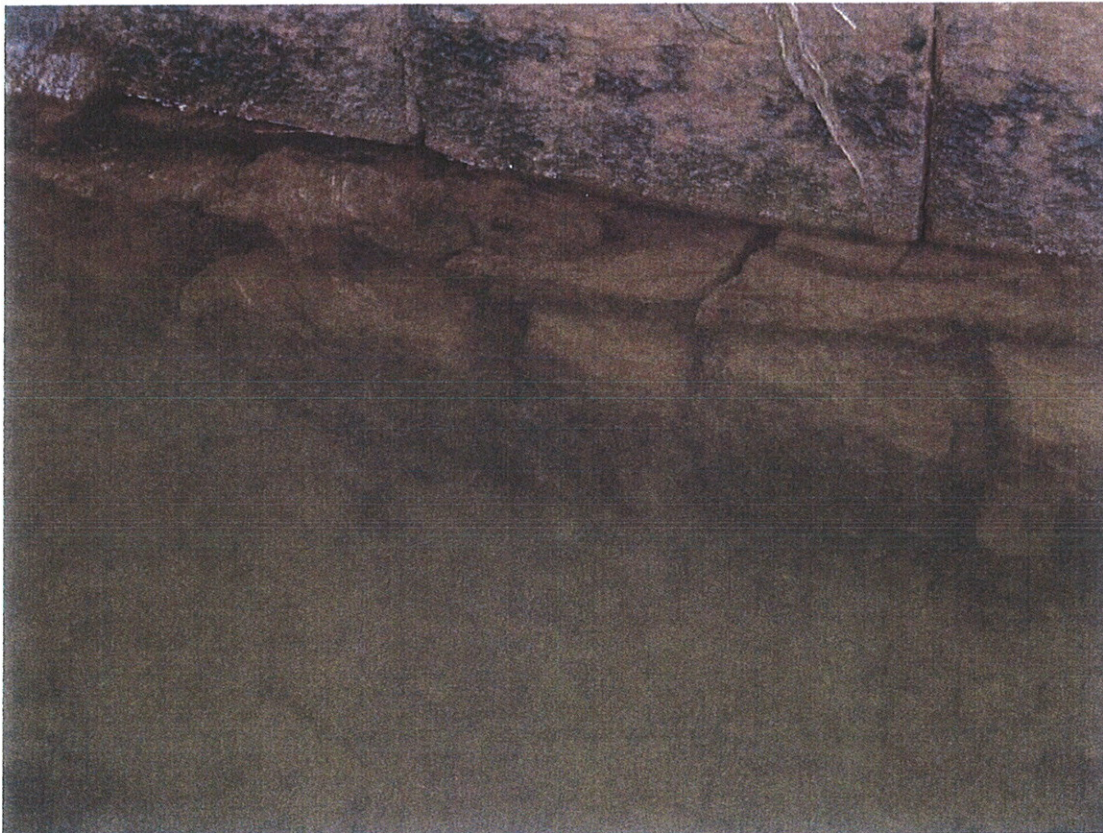
**Ph.19 et 20**  
**Disjointoiement profond en pied de piédroit R.G. côté aval et extrusion de moellons**

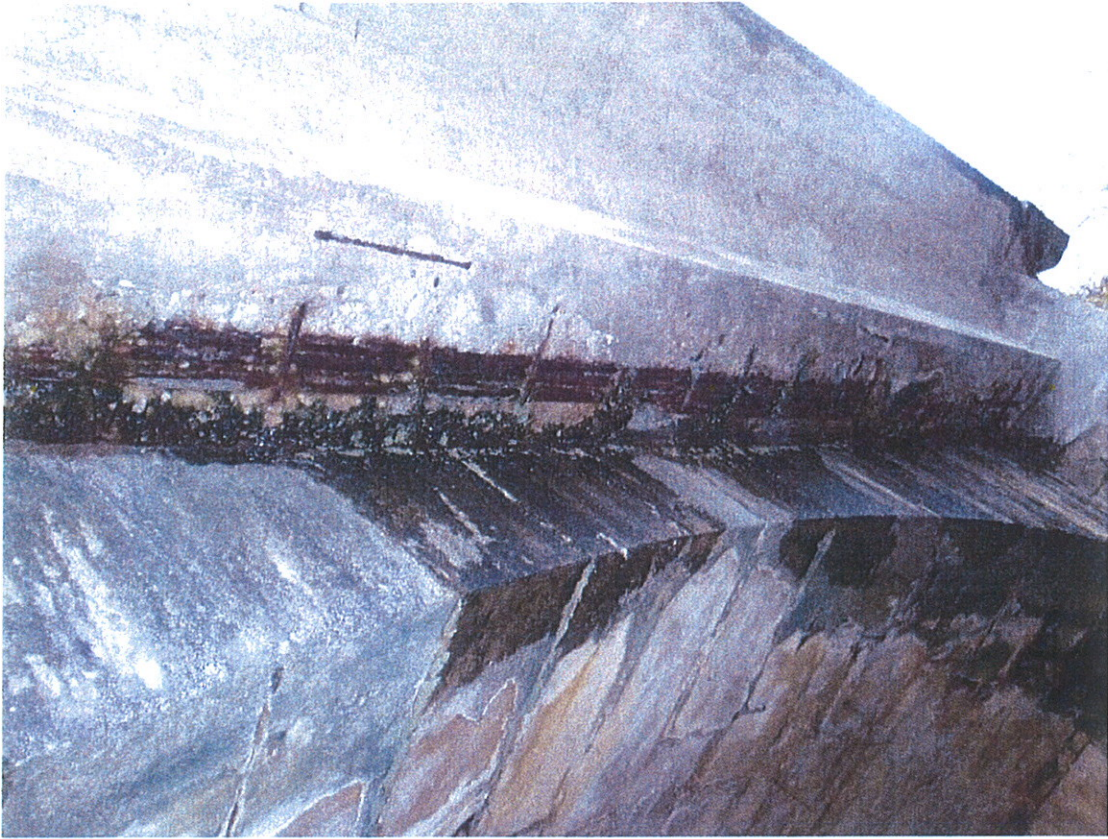
**Ph. 21**  
**Béton dégradé et aciers apparents sous élargissement aval**

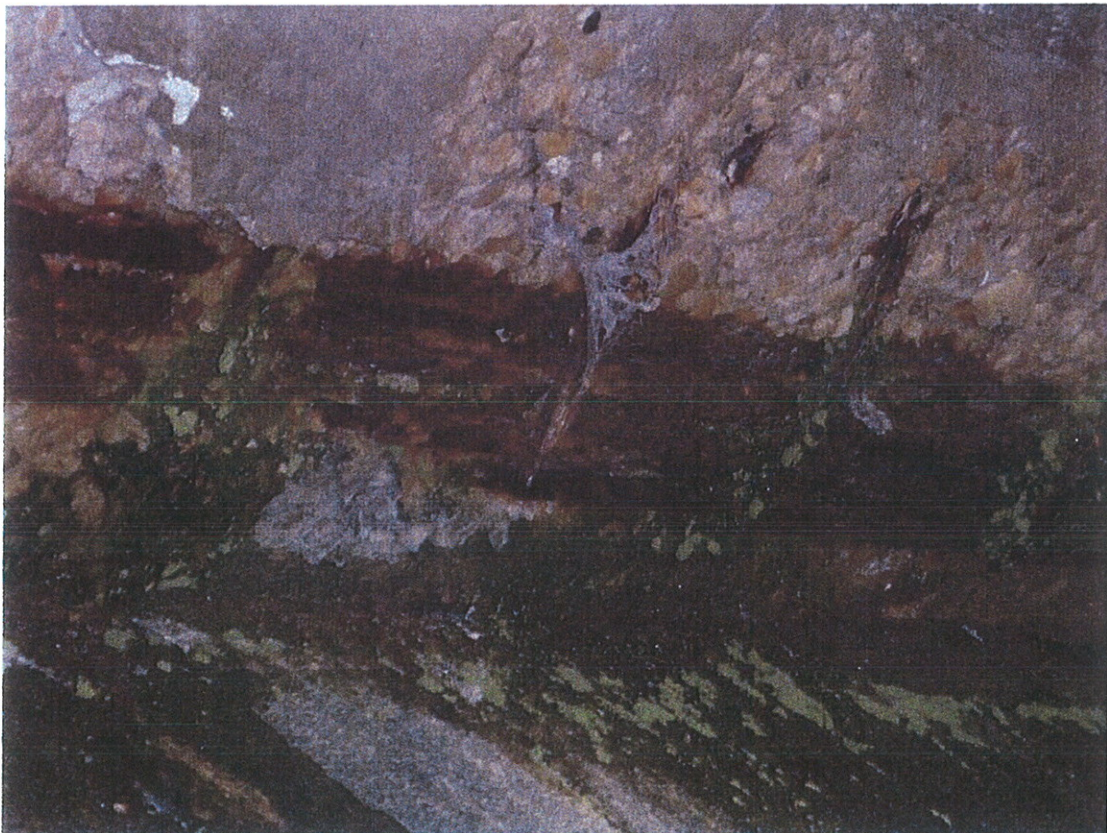
**Ph. 22**  
**Détail des dégradations**

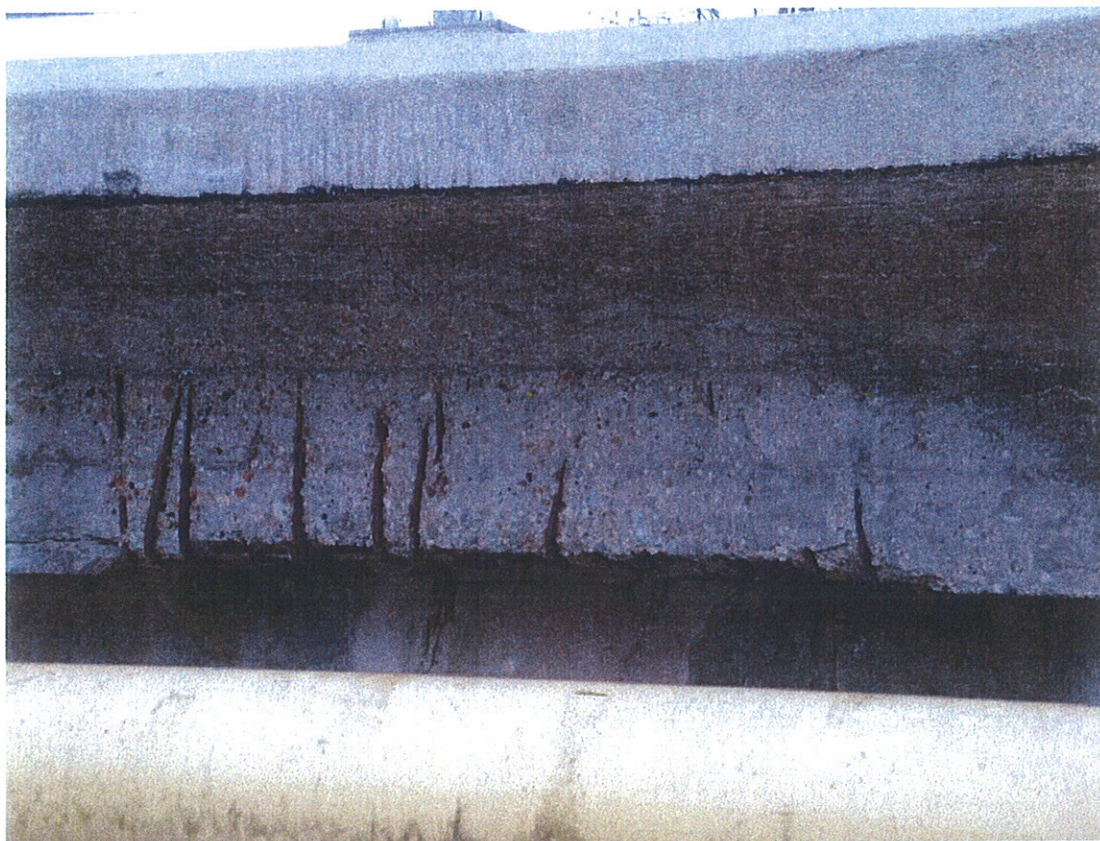
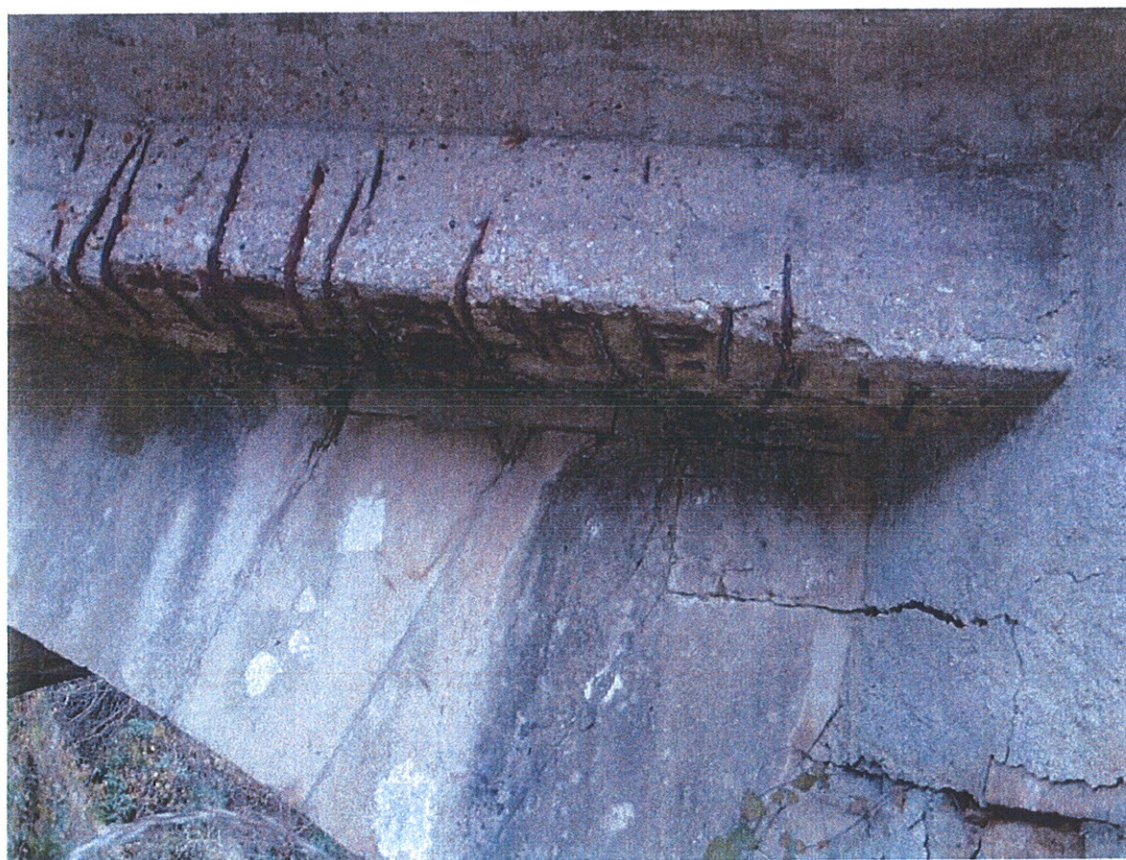
Ph. 23 et 24

Aciers apparents et érosion de béton sur poutre d'élargissement amont côté R.D.
