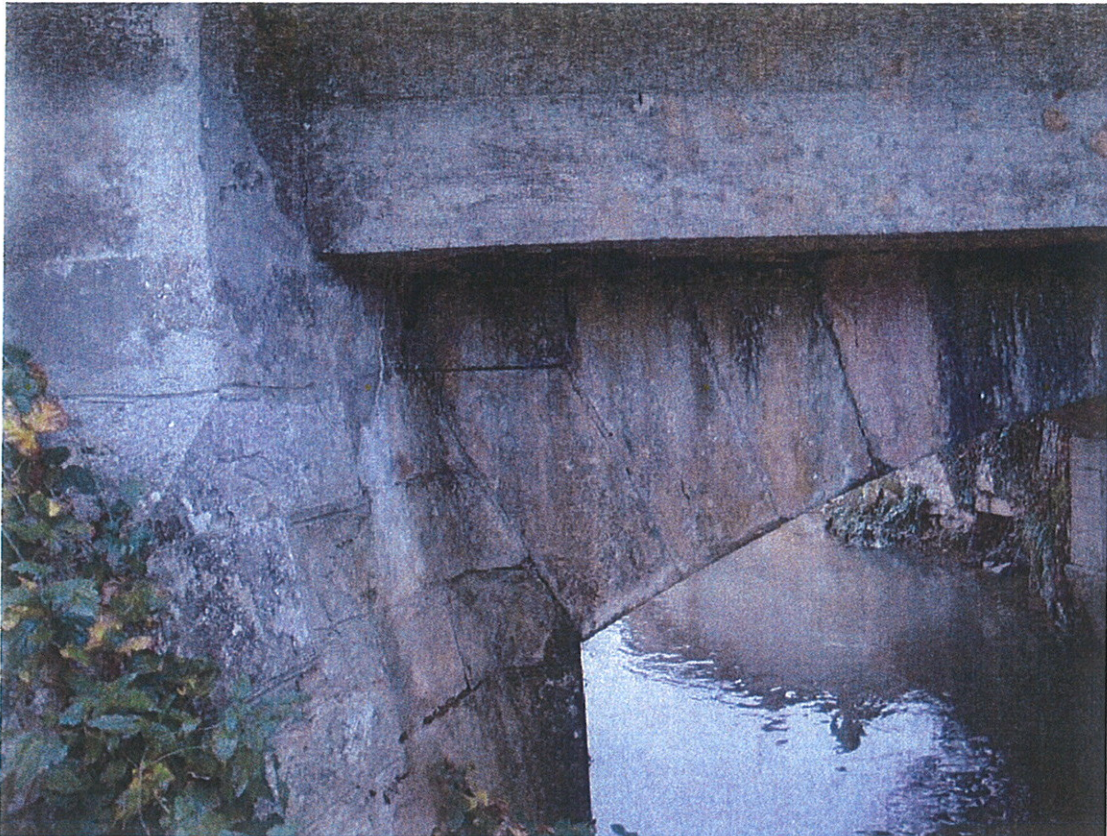
Ph.25
Pierre de bandeau aval R.D. légèrement extrudée

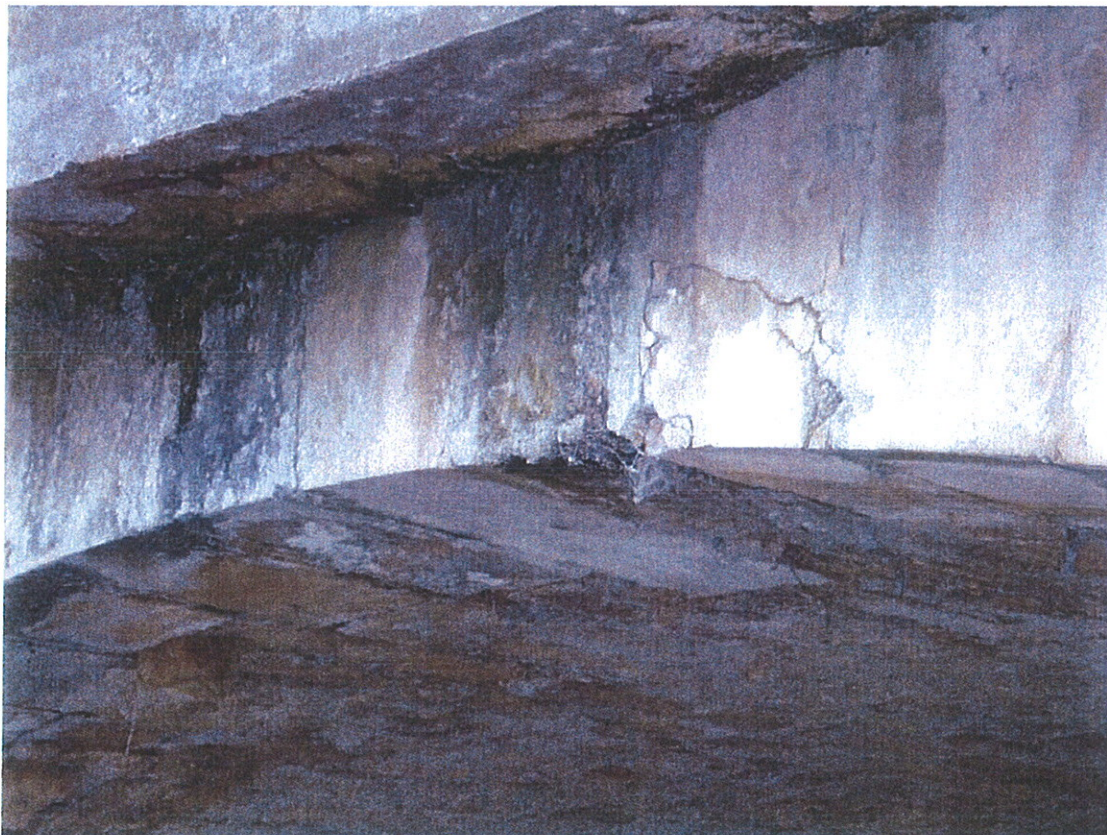
Ph. 26
Un moellon éclaté sur bandeau de voûte côté amont

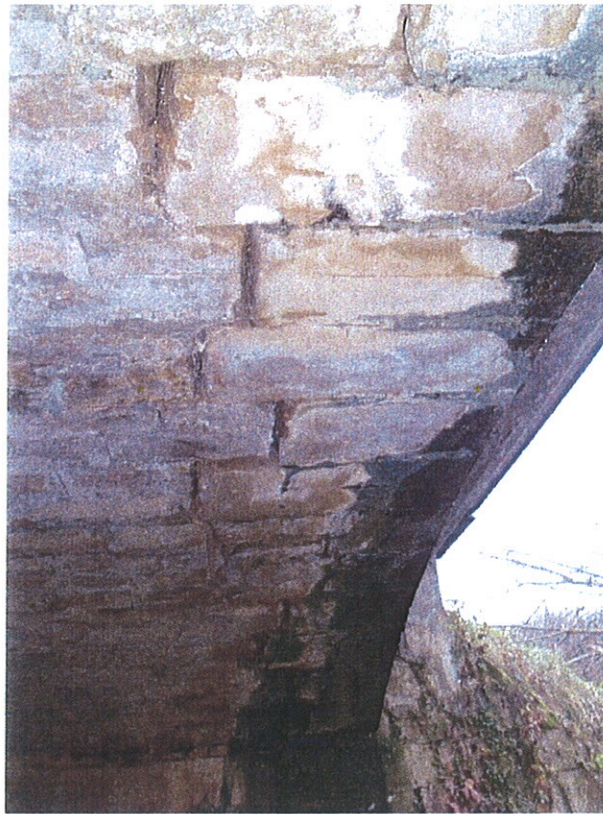
Ph.29
Décollement bandeau amont Côté R.D.

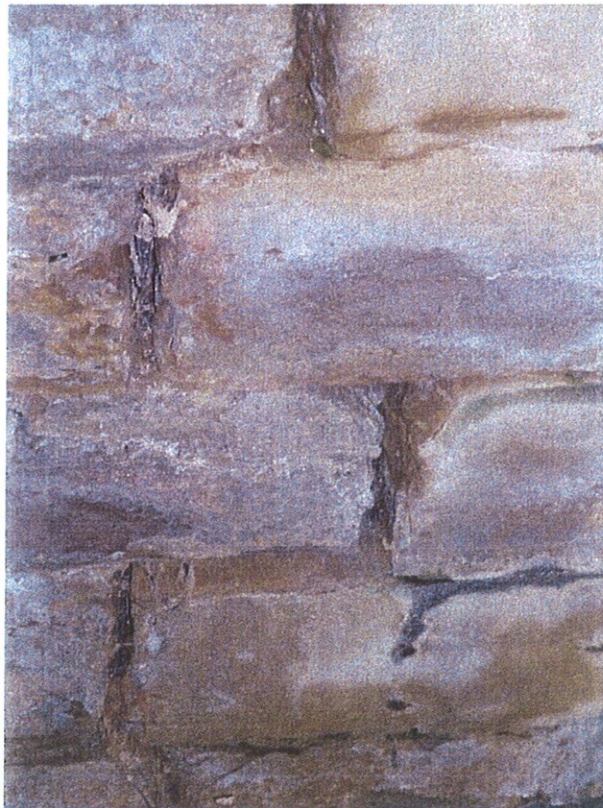
Ph.30
Détail du décollement de bandeau

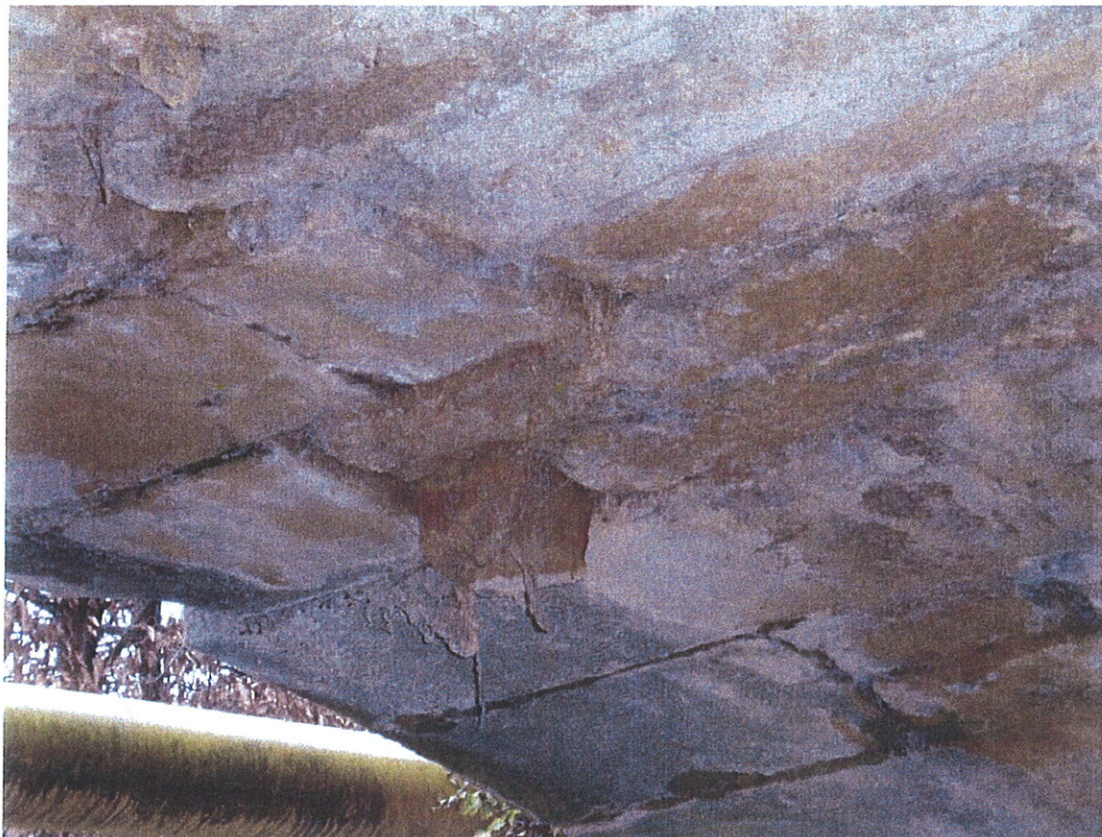
Ph.31
Extrusion d'un moellon sous voûte côté amont

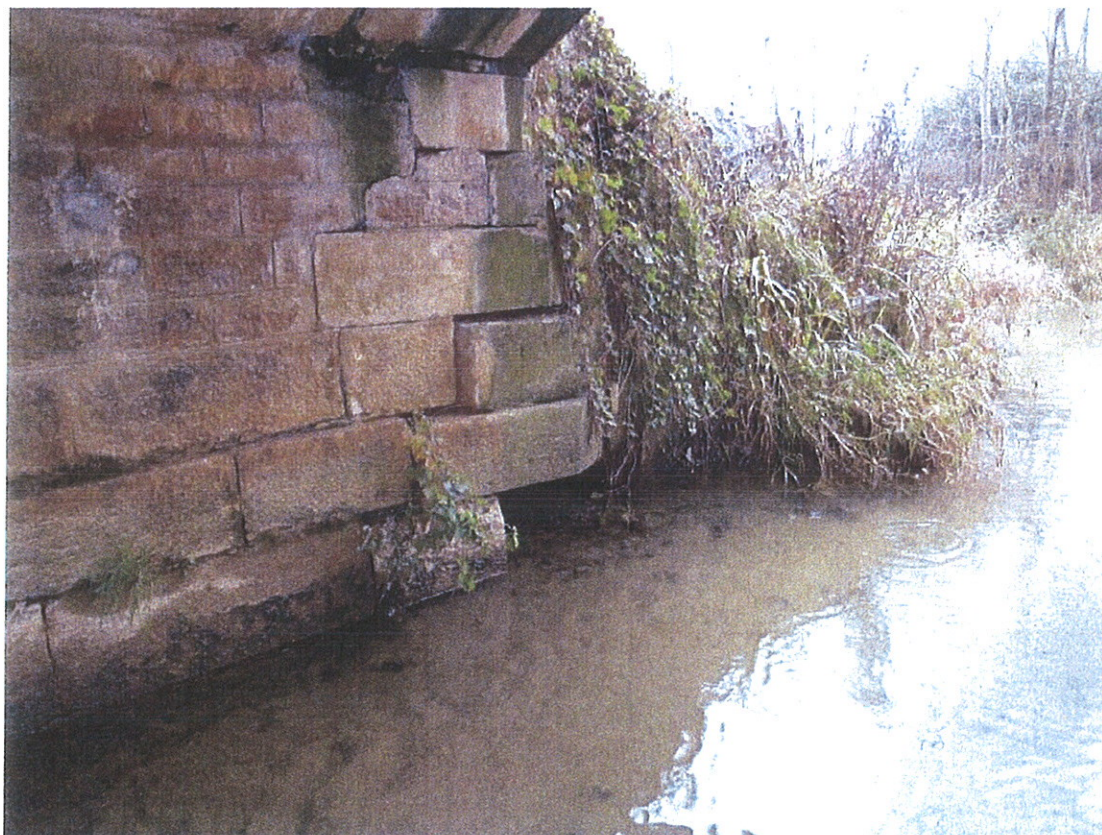
Ph. 32
Evidement en pied de piédroit amont R.D. et déstabilisation de la chaîne d'angle

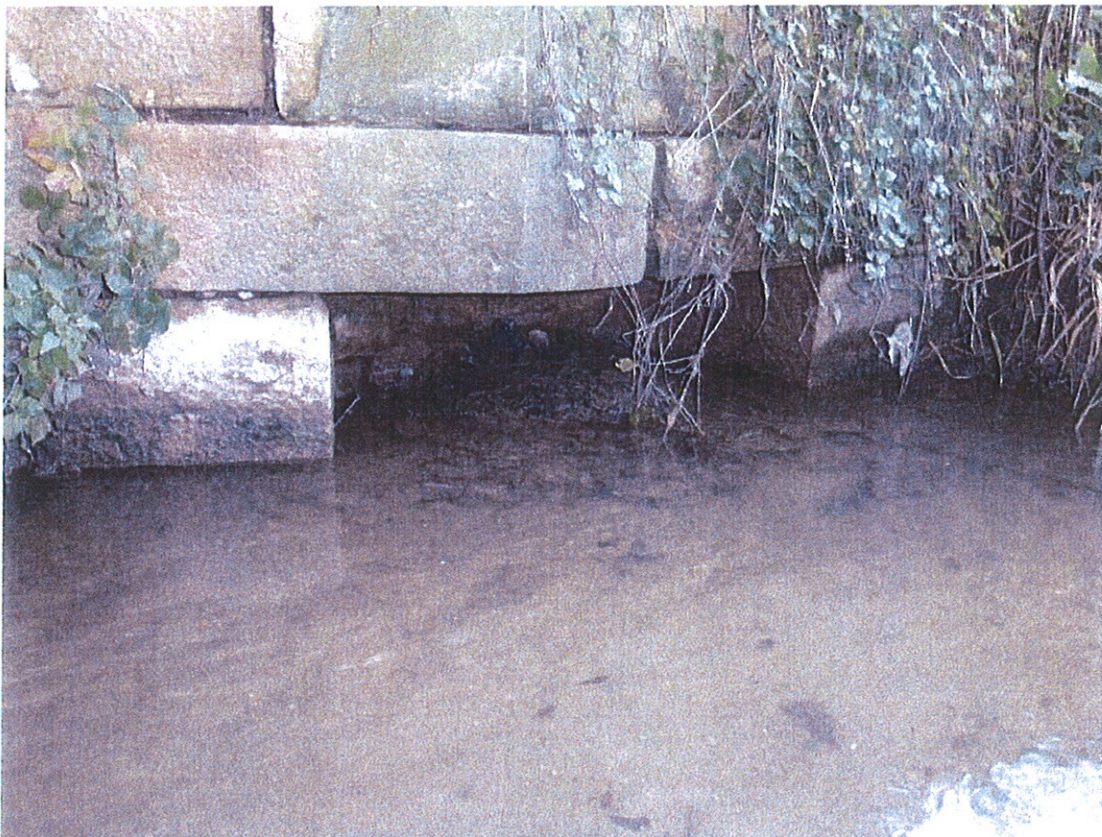
Ph.33

Détail de l'évidement (1.20m x 0.40m x profondeurs 0.80 m)

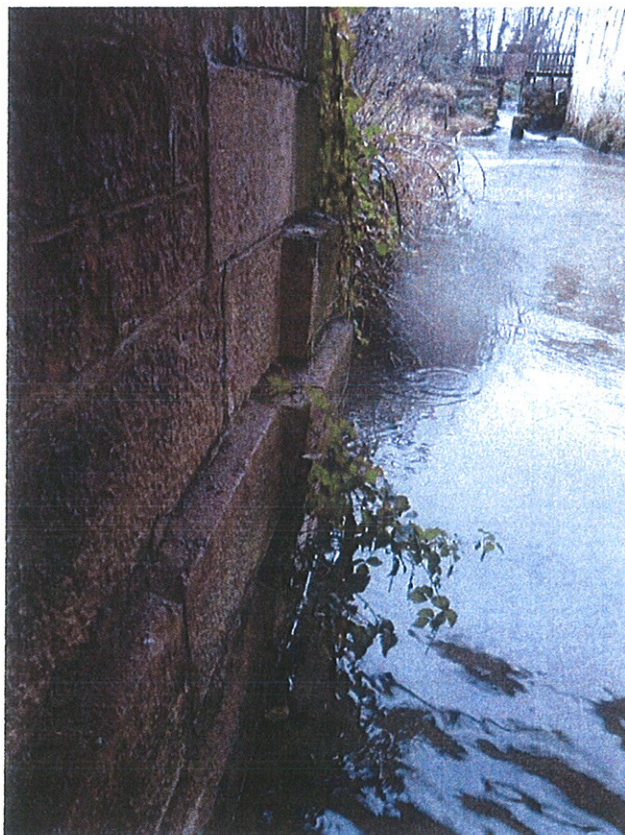
Ph. 34

Extrusion des moellons

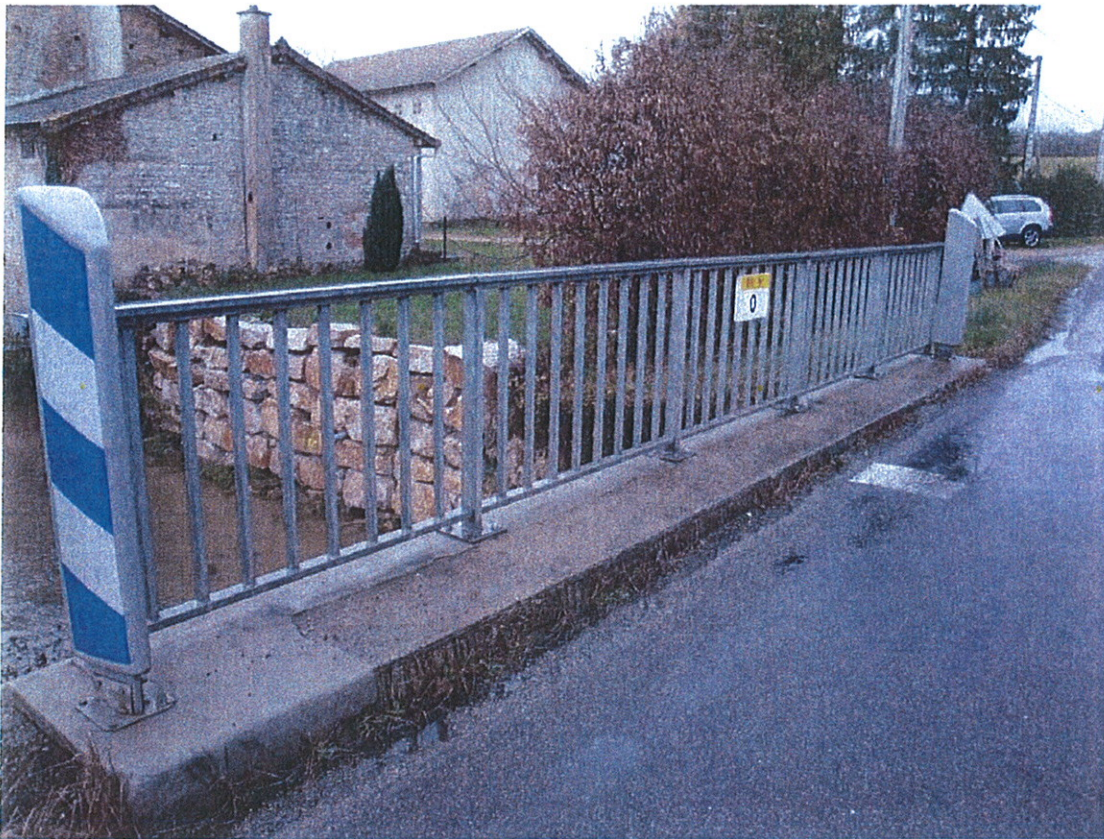
Ph.35
Trottoir et garde corps amont

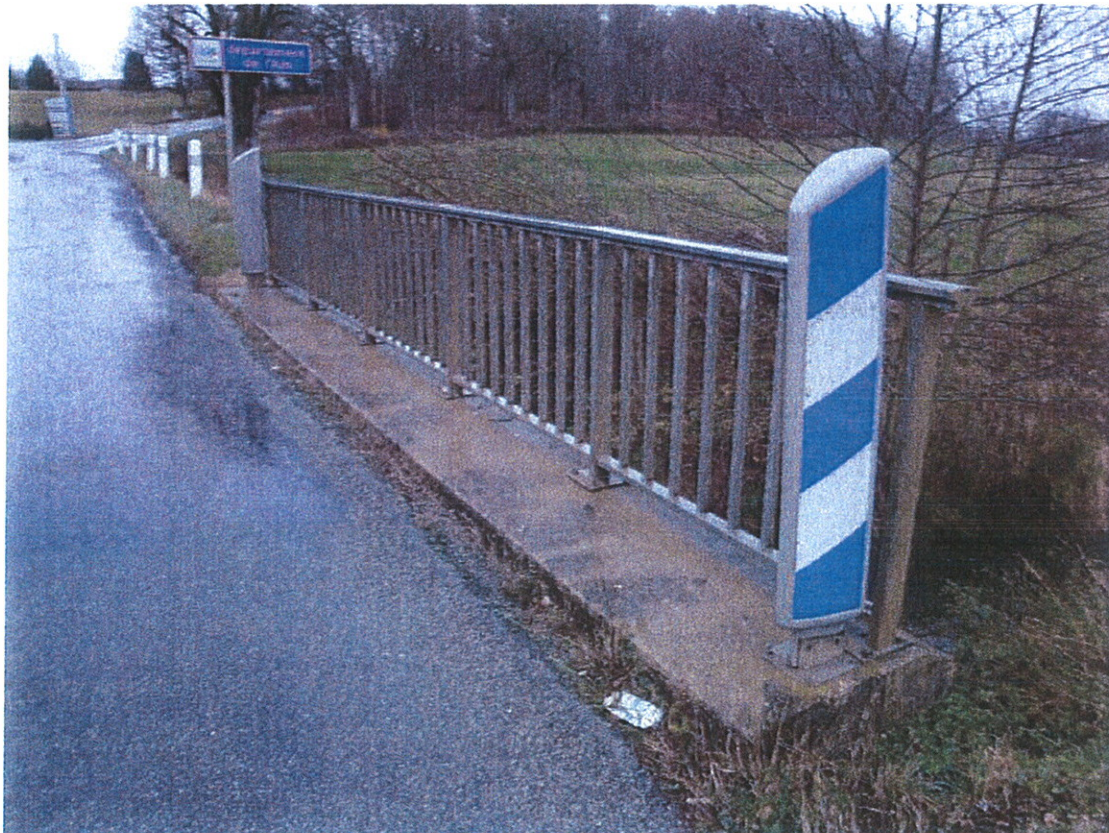
Ph. 36
Trottoir et garde corps aval

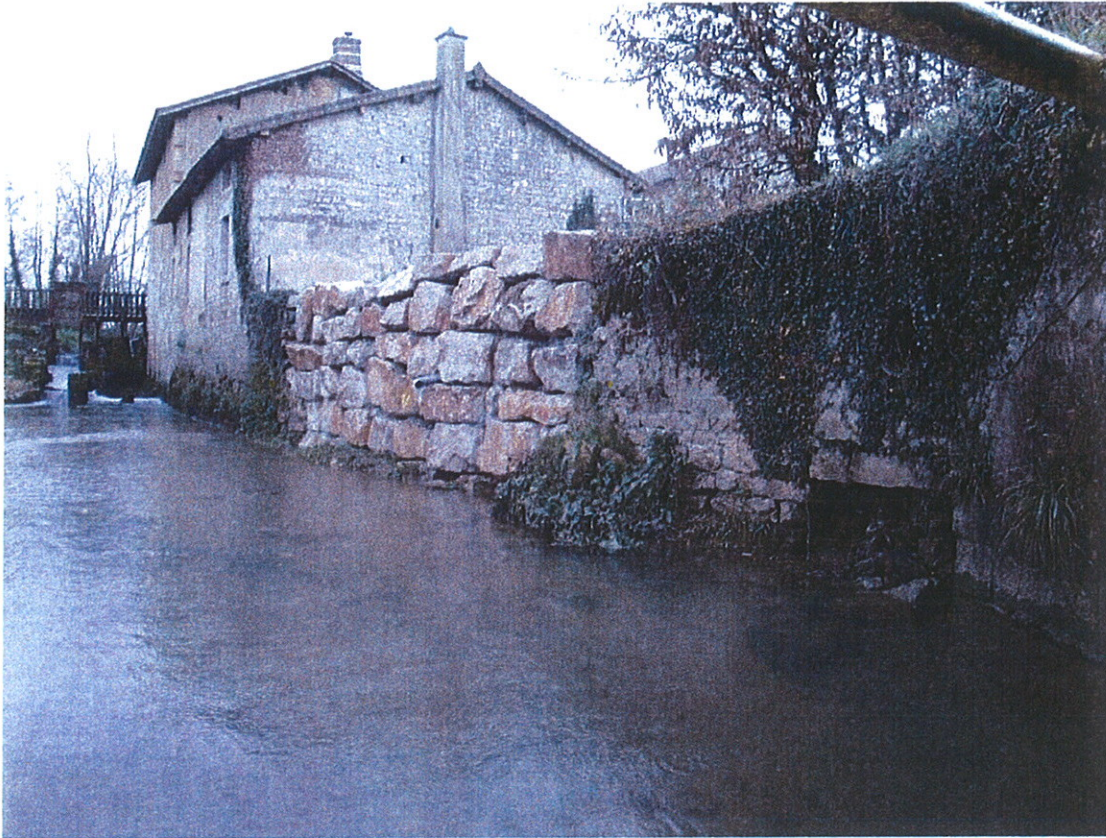
Ph. 37

Mauvais état du mur de soutènement maçonnerie en amont R.G.
