**RAPPORT DE MISSION DE REPERAGE
DES REVETEMENTS CONTENANT DU PLOMB
AVANT DEMOLITION**

Identification du bien : Usine

Situation du bien : Avenue Foch, 25250 L'Isle-sur-le-Doubs

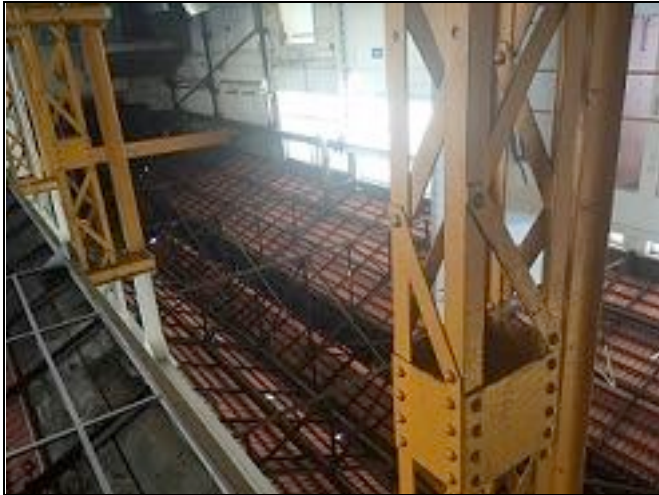
Niveau	Local ou zone homogène	Composant de la construction	Concentration moyenne en mg/cm ²	Repère plans
0	Usine	Structures métal	2,2	STR
0	Usine	Canalisations métal gaz	2,5	CAN
0	Usine	Pont roulant	5	PON
