GESTION DU RISQUE RADON

RETOUR D'EXPÉRIENCE – ECOLE FANART

Ville de
Besançon

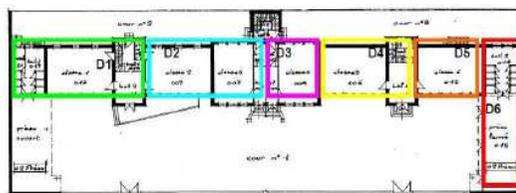
FANART 2011 2012 - ACE EXPERTISES

CLASSE 1	REFECTOIRE	CLASSE 4	CLASSE 5	CLASSE 6	PREAU
500	1514	398	204	1042	15

- 1 – Ventilation des caves
- 2 – Reprises des traversées de canalisations dans les caves
- 3 – Reprises d'étanchéité en périphérie des salles 4 et 6

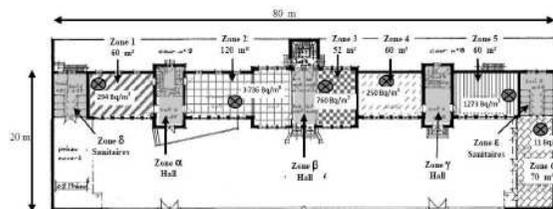
FANART 2012 2013 - ALO4

CLASSE 1	REFECTOIRE	CLASSE 4	CLASSE 5	CLASSE 6	PREAU
294	3756	760	250	1273	11

- 1 – Mise en place d'un extracteur d'air dans la cave sous la salle 4
- 2 – Reprises d'étanchéité en périphérie du réfectoire et de la salle 6

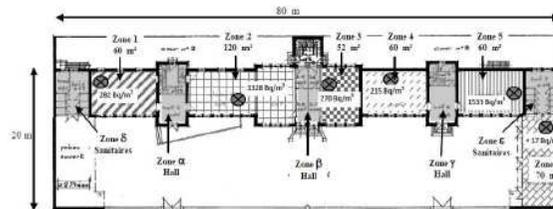
FANART 2013 2014 - ALO4

CLASSE 1	REFECTOIRE	CLASSE 4	CLASSE 5	CLASSE 6	PREAU
282	1328	270	215	1533	17

- 1 – Reprises d'étanchéité en périphérie du réfectoire et de la salle 6 (suite) + salle 4 - SUITE
- 2 – Etude commandée pour la mise en surpression du bâtiment RDC

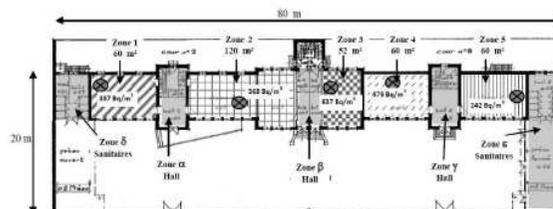
FANART 2014 2015 - ALO4

CLASSE 1	REFECTOIRE	CLASSE 4	CLASSE 5	CLASSE 6	PREAU
387	368	637	479	242	X

- 1 – Dépose de l'habillage bois en périphérie
- 2 – Percement en façade sous l'ancien plancher pour ventilation
- 3 – Mise en place d'une membrane anti-radon sur le plancher existant
- 4 – Création d'un nouveau plancher
- 5 – Pose d'un revêtement de sol souple
- 6 – Reprise des équipements
