Pré-projet de réhabilitation / rénovation de la station d'épuration de Venarey les Laumes

RAPPORT DE PHASE 1 - DIAGNOSTIC GENERAL

ARTELIA Ville & Transport - INE
Département Traitement de l'eau

DATE : DECEMBRE 2018 REF : 4 16 2072

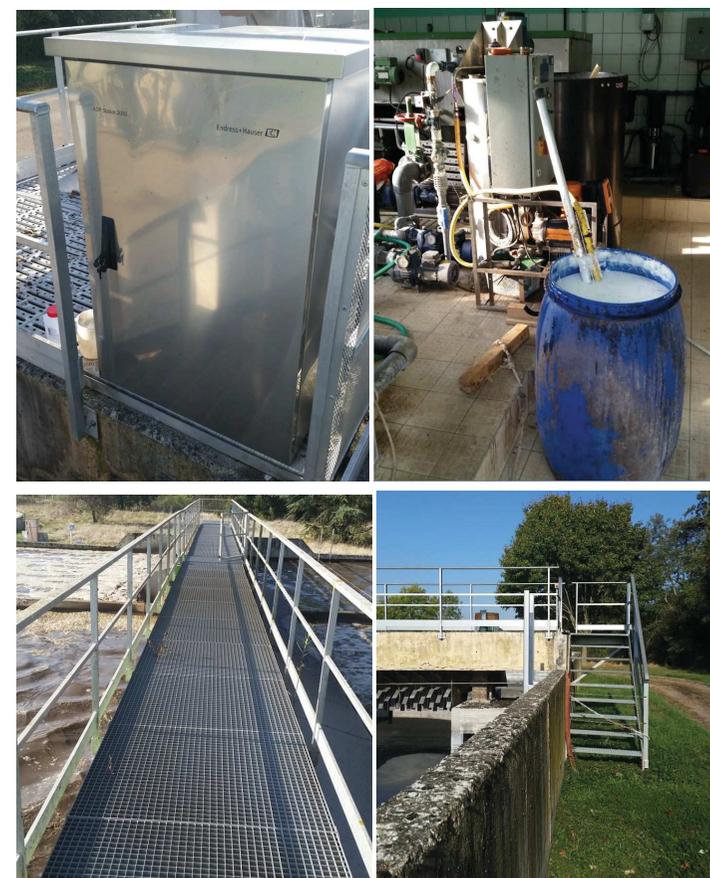
Fig. 7. Illustrations des points noirs en termes de risque de chute

- **Préleveur automatique entrée station** : L'accès au préleveur se fait depuis l'escalier permettant l'accès à la passerelle, ce qui n'est pas un poste de travail adéquat et multiplie le risque d'accident.
- **Local épaissement** : il est très chargé en canalisations au niveau du sol et ne permet pas un accès correct à tous les équipements. Le risque est renforcé par l'installation de dosage de polymère, produit très glissant si dispersé sur le sol.
- **Passerelles accès ponts brosses** : Les passerelles disposent de garde-corps souvent abimés, ce qui rend l'accès aux passerelles dangereux. Certaines passerelles sont condamnées. Les passerelles du bassin désaffecté sont en état de dégradation très avancée.

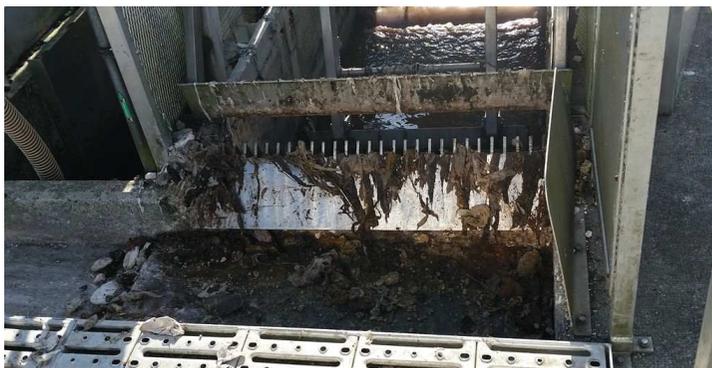
Fig. 8. Refus de dégrillage à évacuer manuellement

L'évacuation des refus, en plus du risque sanitaire, est effectuée depuis un poste de travail non spécifiquement prévu à cet effet. L'exploitant doit jeter à l'aide d'une fourche, les refus depuis le haut de la passerelle jusque dans la benne en contrebas.

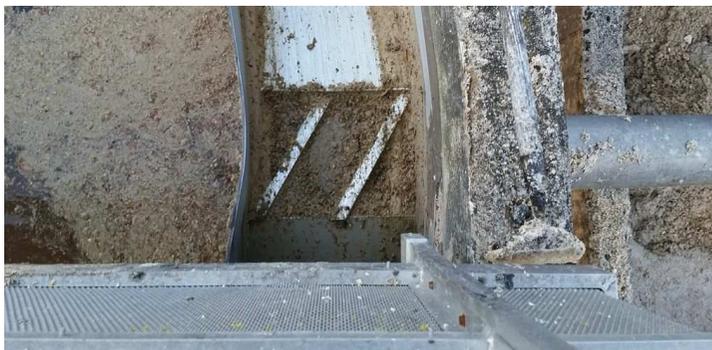
Fig. 9. Trémie d'évacuation des graisses bouchée

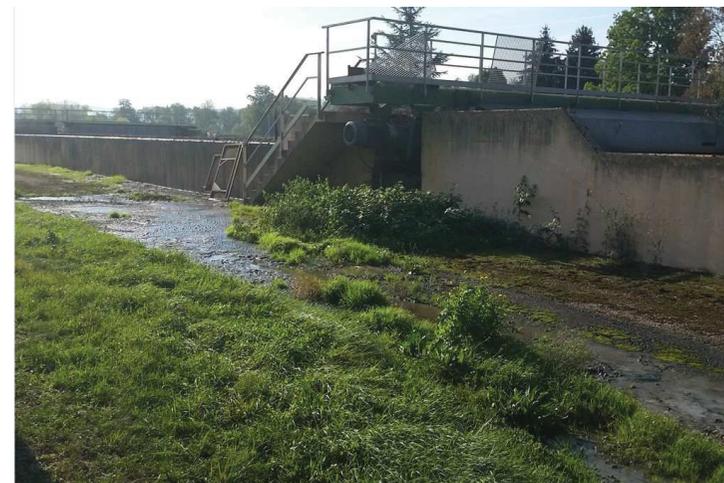
Le risque est la transmission de germes pathogènes par contact direct avec les eaux usées, voire l'aspersion au niveau du visage ou de zones non protégées du corps.

Fig. 10. Zone de débordement du bassin d'aération

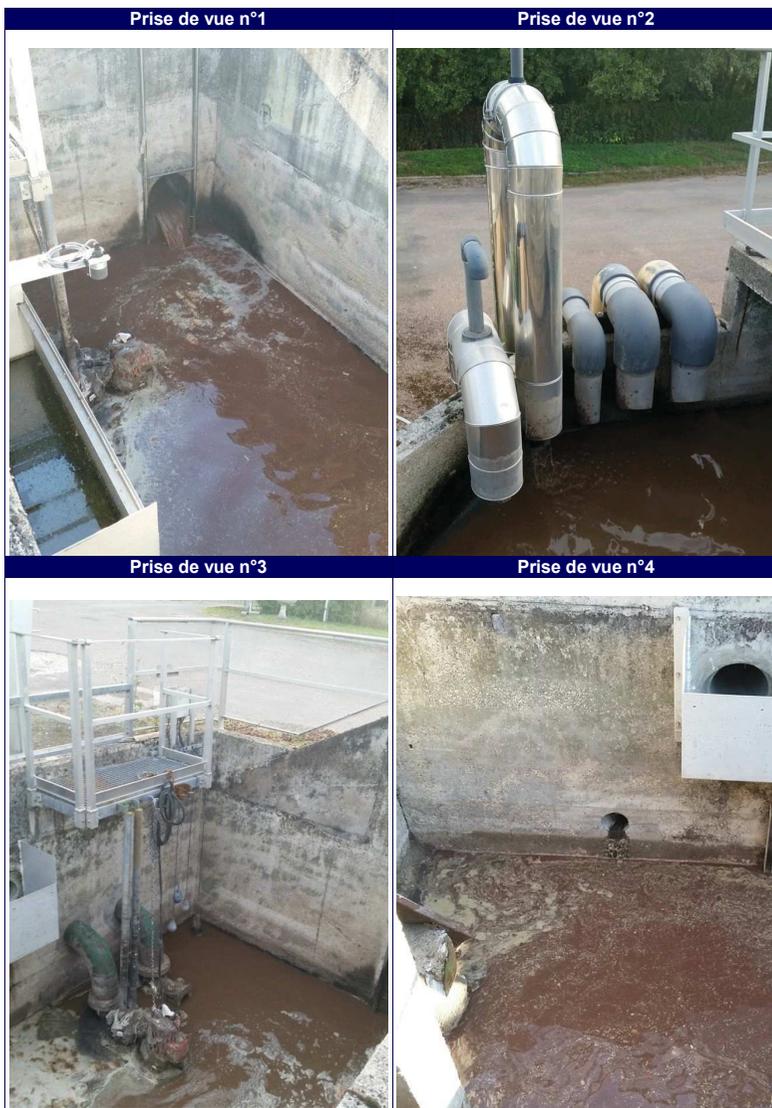
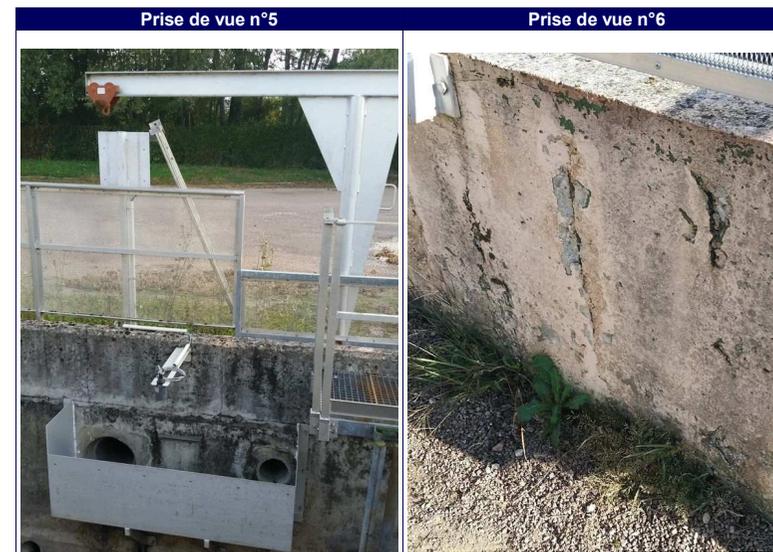
Fig. 12. Prises de vue de la zone « arrivée des effluents »

L'arrivée principale des effluents de la majorité des communes collectées, et de l'abattoir notamment, entre à la station dans un ouvrage béton de forme rectangulaire, en état extérieur moyen à vétuste (prise de vue n°6). Cette arrivée est isolable par un batardeau (prise de vue n°1).

- Une lame versante et une sonde de niveau constituent le point d'autosurveillance A2 « déversement d'eaux brutes en entrée station » (prise de vue n°5)

Repère	Type	Observation / Dysfonctionnement	Gravité
	GC	Ouvrage présentant sur les parties émergées des zones dégradées avec traces de rouille (faces interne et externe des voiles).	
	PRO	L'ouvrage présente une surprofondeur (visible sur la prise de vue n°1) sous le fil d'eau de la canalisation d'arrivée. Il s'agit d'un piège à cailloux / dessableur involontaire. Observation confirmée par l'exploitant qui pointe l'importante quantité de sable retrouvée dans l'ouvrage.	
	PRO	L'arrivée du trop-plein du poste toutes eaux est basse par rapport au niveau maximum de remplissage de l'ouvrage (niveau de trop-plein). En cas de mise en charge de l'ouvrage, des retours d'eau brute sont engendrés vers le poste toutes eaux, ce qui désorganise encore plus la filière.

Repère	Type	Observation / Dysfonctionnement	Gravité
	EQ	<p>Les pompes ajoutées pour suppléer le relevage des effluent sont des modèles immergés, mais dont les moteurs sont à l'air libre et dont l'hydraulique repose au fonde de l'ouvrage en permanence. Les conditions d'installation des pompes ne sont pas techniquement viables.</p> <p>Les pompes sont régulièrement ensablées ; une seule pompe est encore fonctionnelle, l'autre est hors service.</p>

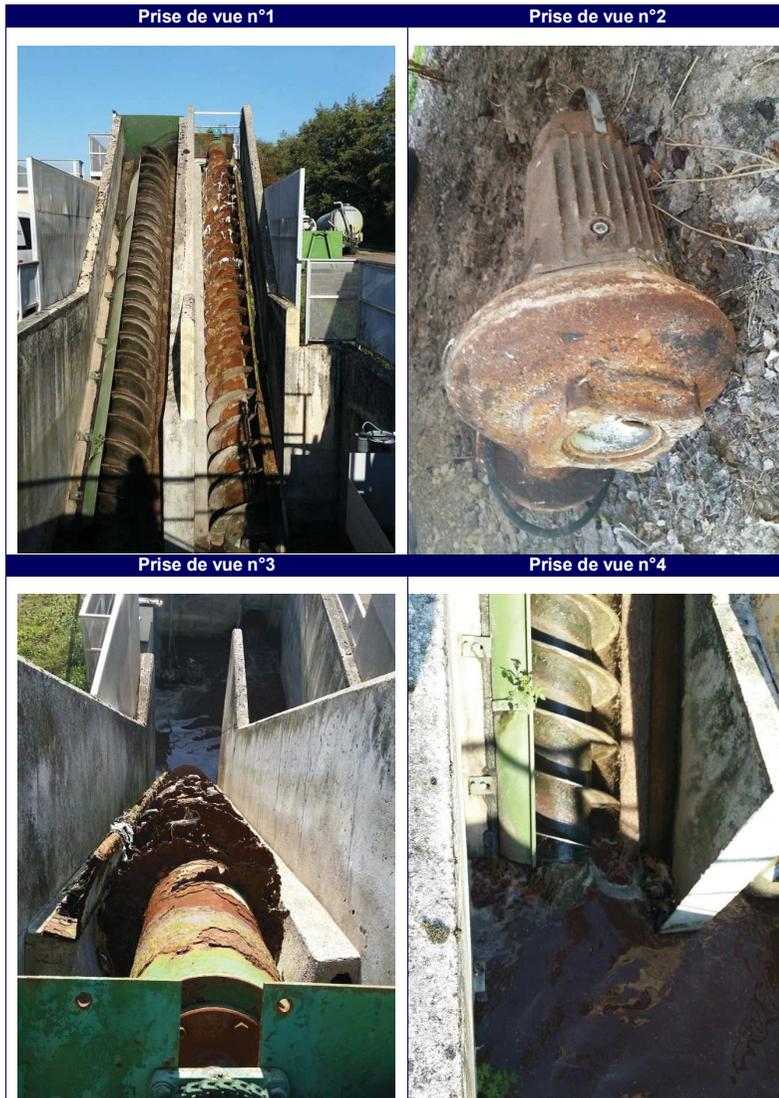
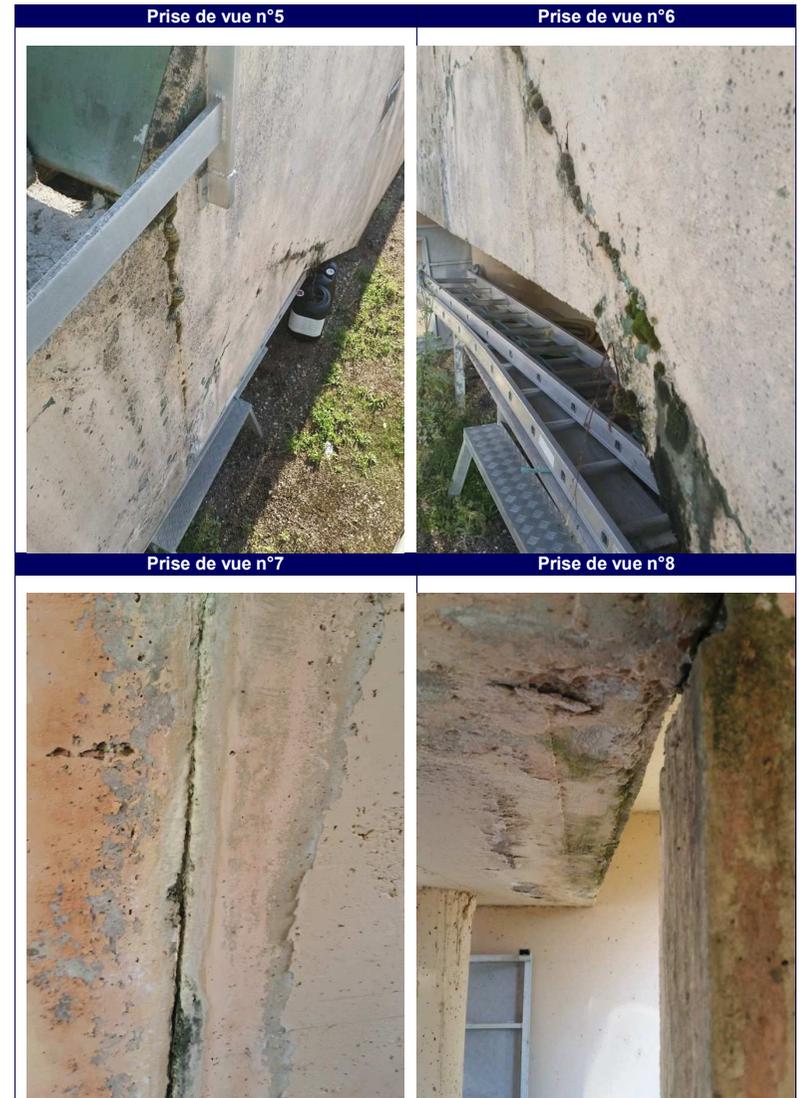
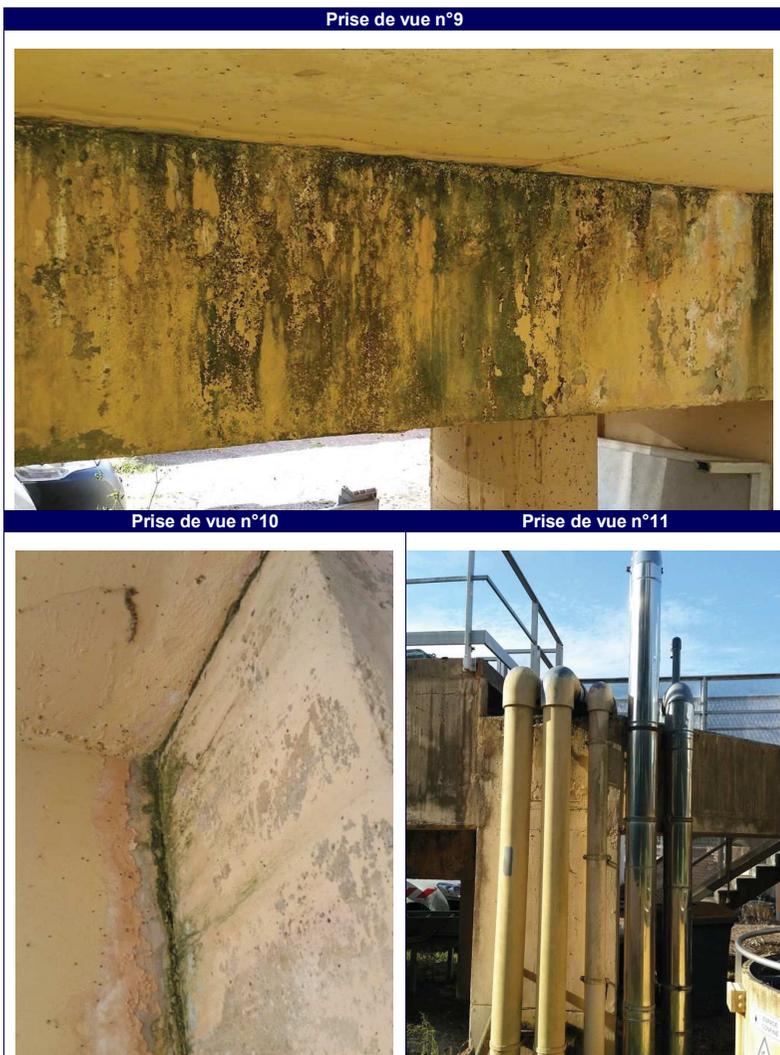
Fig. 14. Prises de vue de la zone « relevage de tête »

Le relevage des effluents est en théorie assuré par deux vis d'Archimède, l'une de capacité 250 m³/h et l'autre 185 m³/h soit un débit de pointe de 435 m³/h. Seule la vis de 250 m³/h est fonctionnelle (Prises de vue n°1 et 3)

Structurellement, l'ouvrage comportant les vis de relevage comporte deux canaux inclinés calibrés aux largeurs des vis. La structure hors sol de cette partie d'ouvrage ainsi que la partie canaux de dégrillage, présente de multiples zones étant ou ayant été sujettes à des fuites (PV N°5 à 10).

Structurellement, l'état de l'ouvrage est inquiétant, dans la mesure où plus de 30 ans après sa construction, certains suintements sont toujours actifs. Par ailleurs, l'état visible du béton révéler des nids de graviers et des hétérogénéités qui laissent penser que sa mise en œuvre ne fût pas optimale, et que sa réhabilitation ne pourrait pas corriger les défauts constatés.

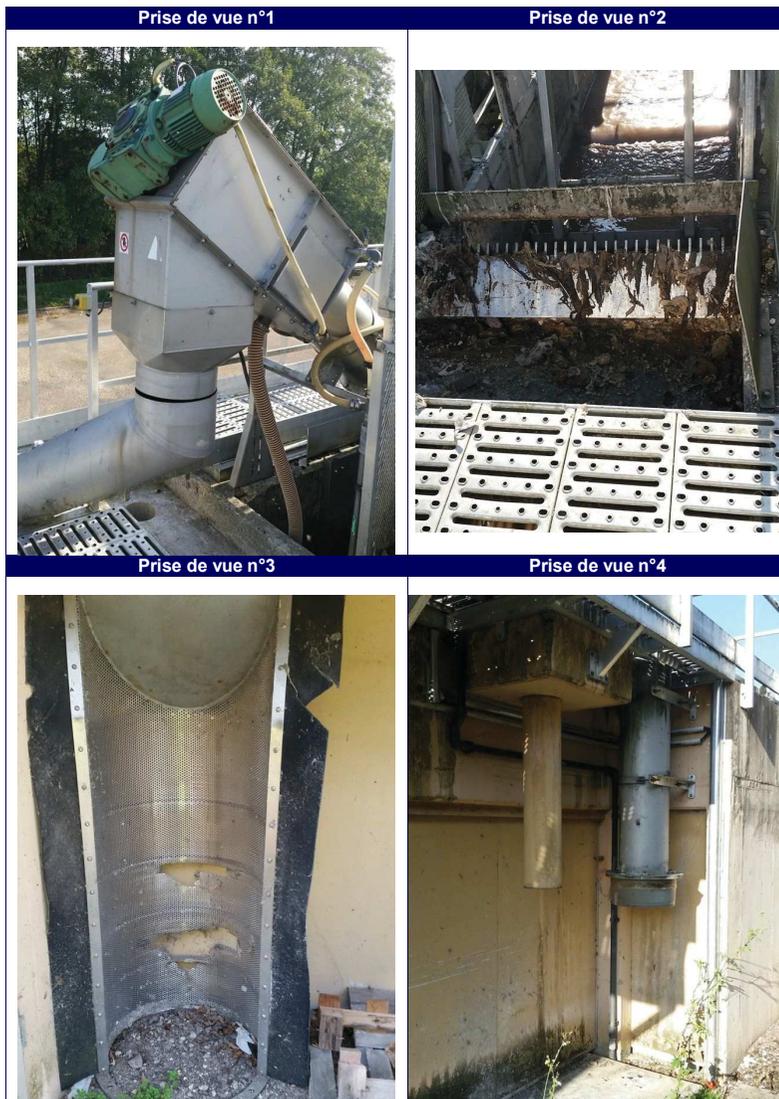
Fig. 16. Prises de vue de la zone « dégrillage »

Le dégrillage des effluents est en théorie assuré par un dégrilleur « dégriazur » composé d'un tamis cylindrique de maille 600 microns à alimentation interne, entrant en rotation si besoin de nettoyage par brosse et aspersion (Prise de vue n°1).

La benne de stockage des déchets est située en contrebas de la plate-forme, l'exploitant jette à l'aide d'une fourche, les refus depuis le haut de la passerelle jusque dans la benne.

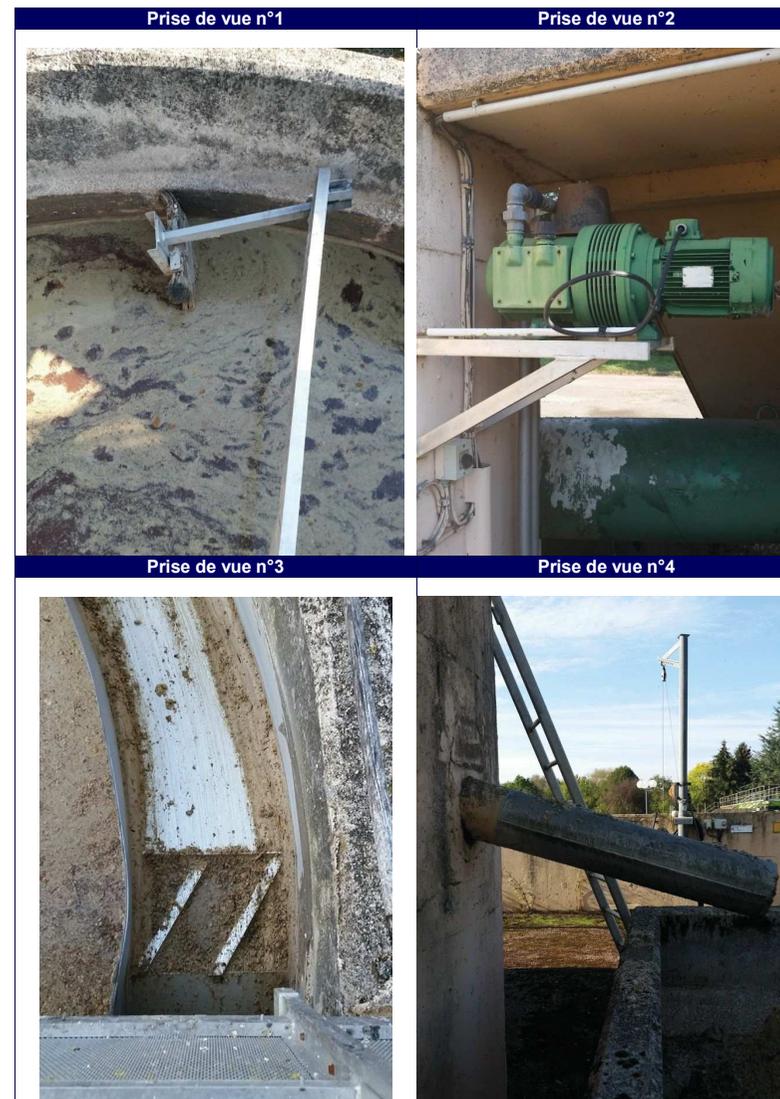
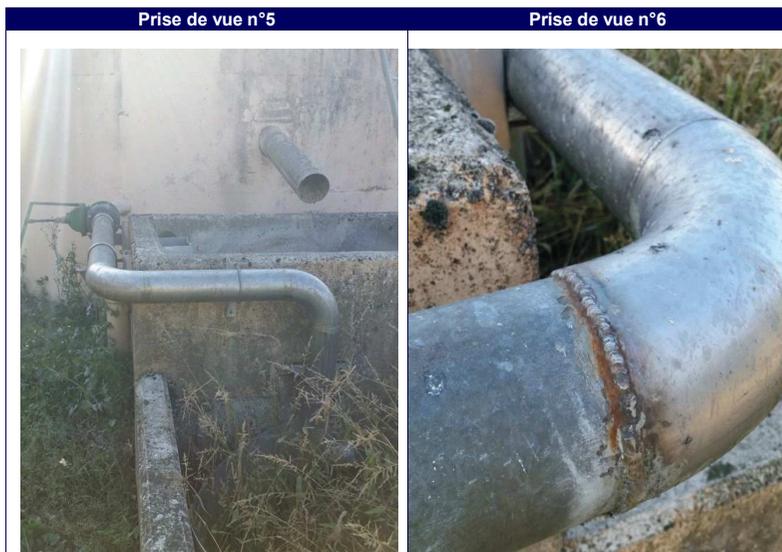
Fig. 18. Prises de vue de la zone « dessablage - dégraissage »

Structurellement, l'ouvrage ne semble pas en état aussi préoccupant que les ouvrages précédents de prétraitements, sa géométrie étant plus propice à une meilleure équi-répartition des efforts à qualité de génie civil égale.

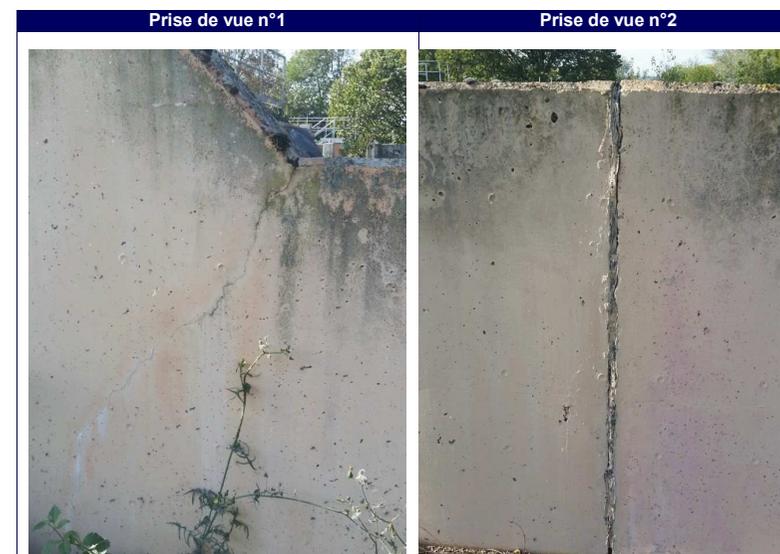
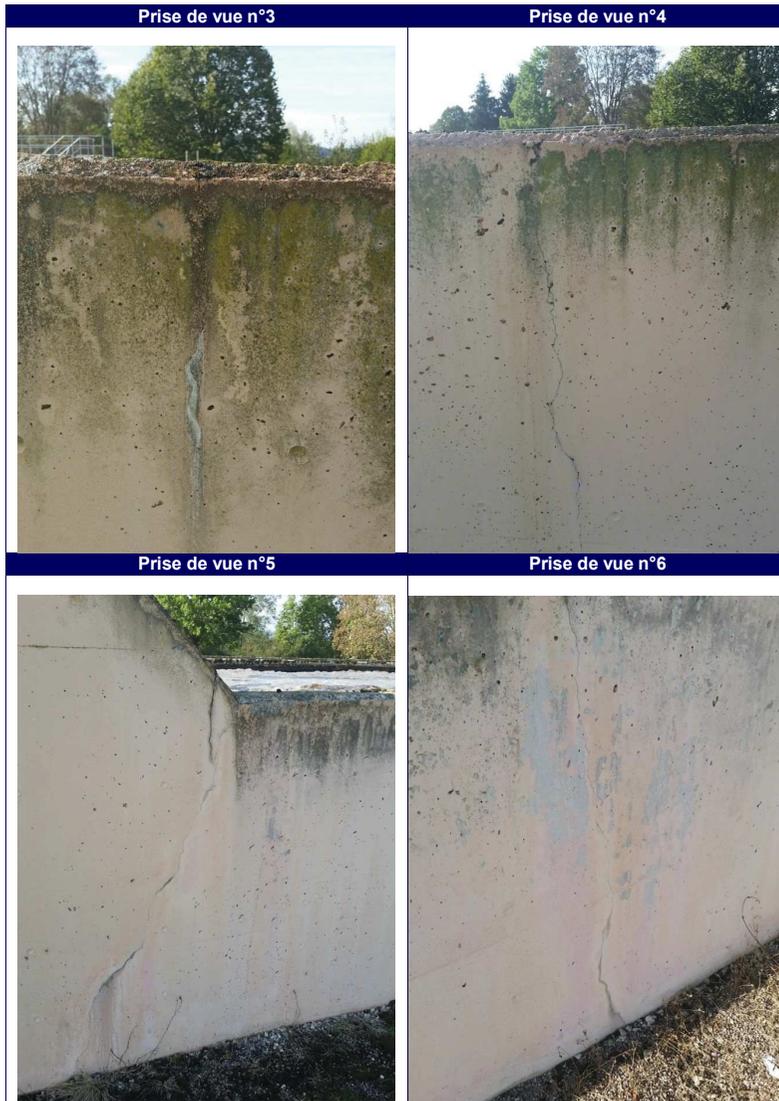
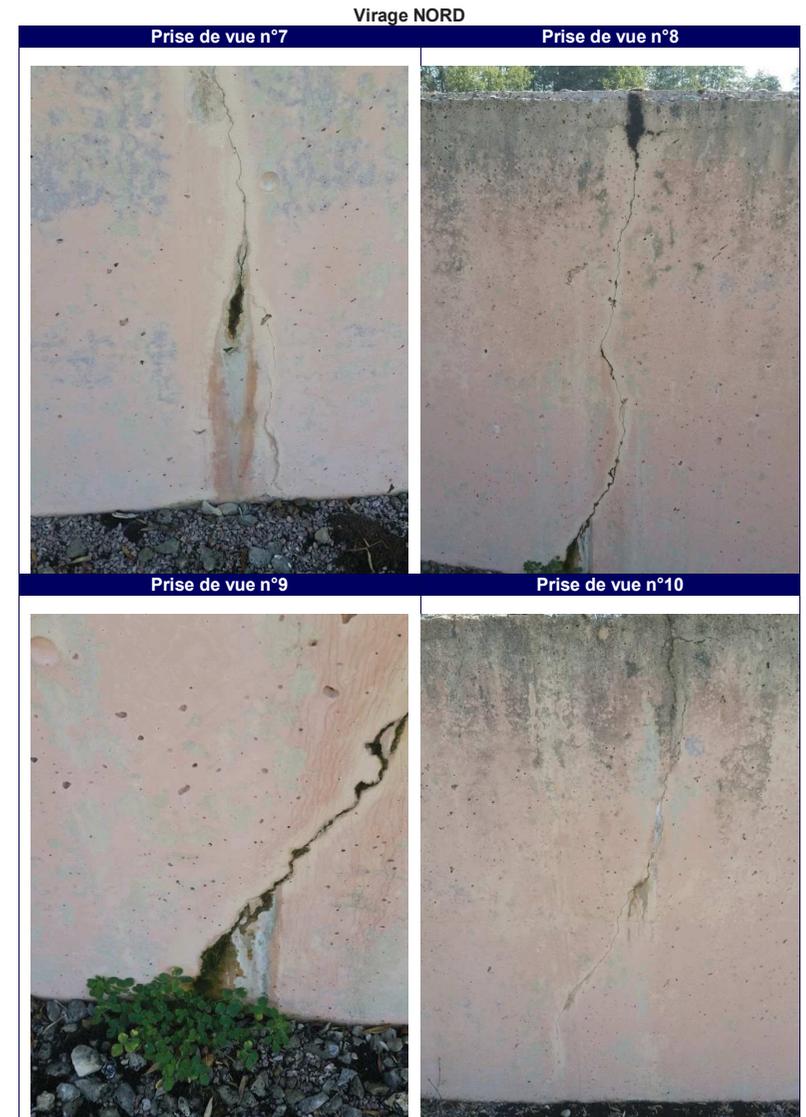
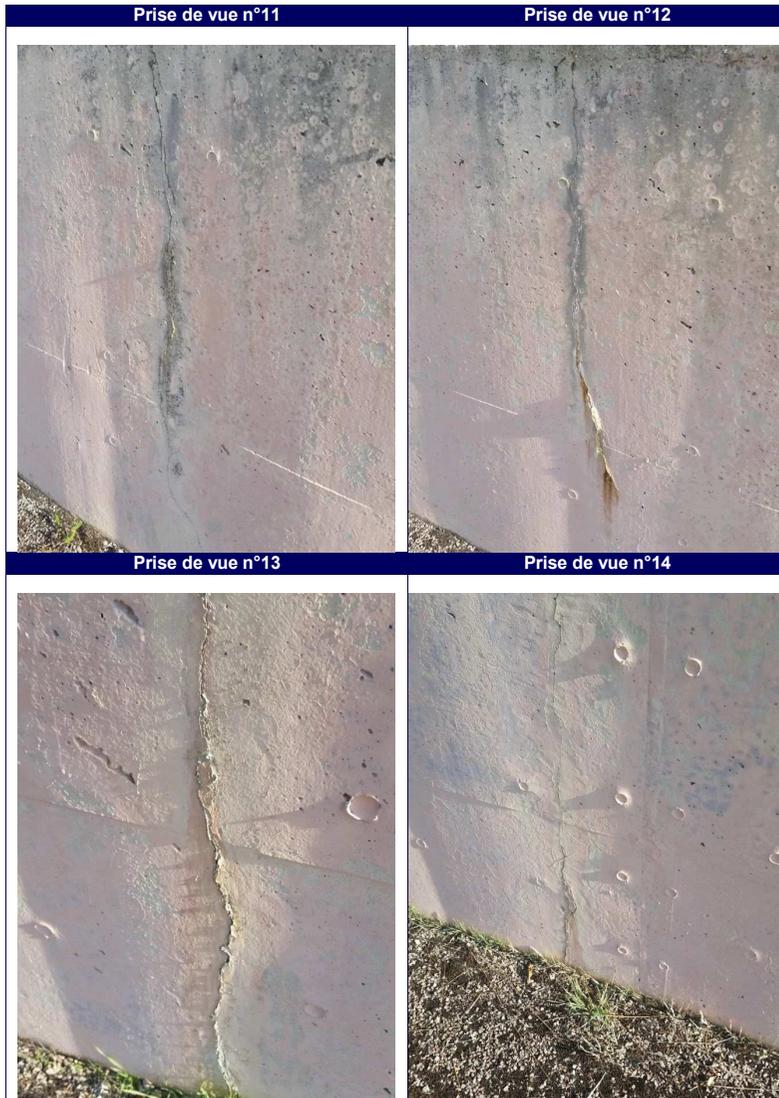
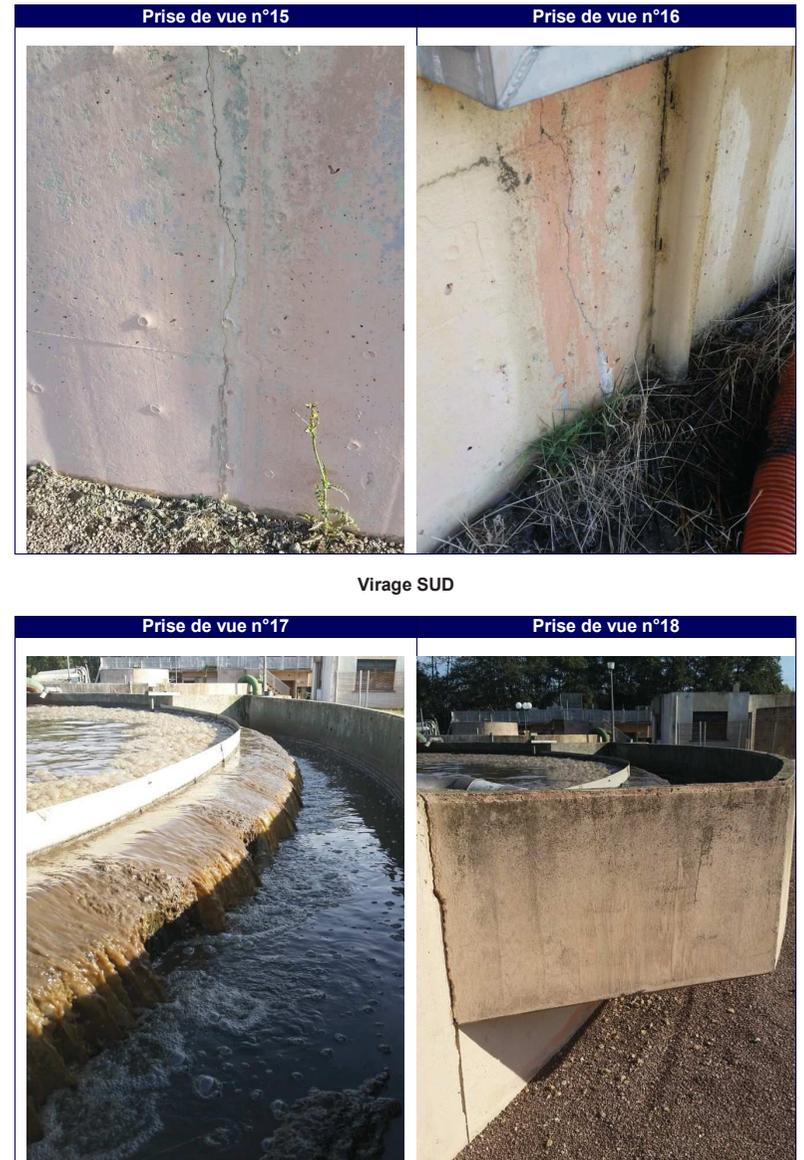
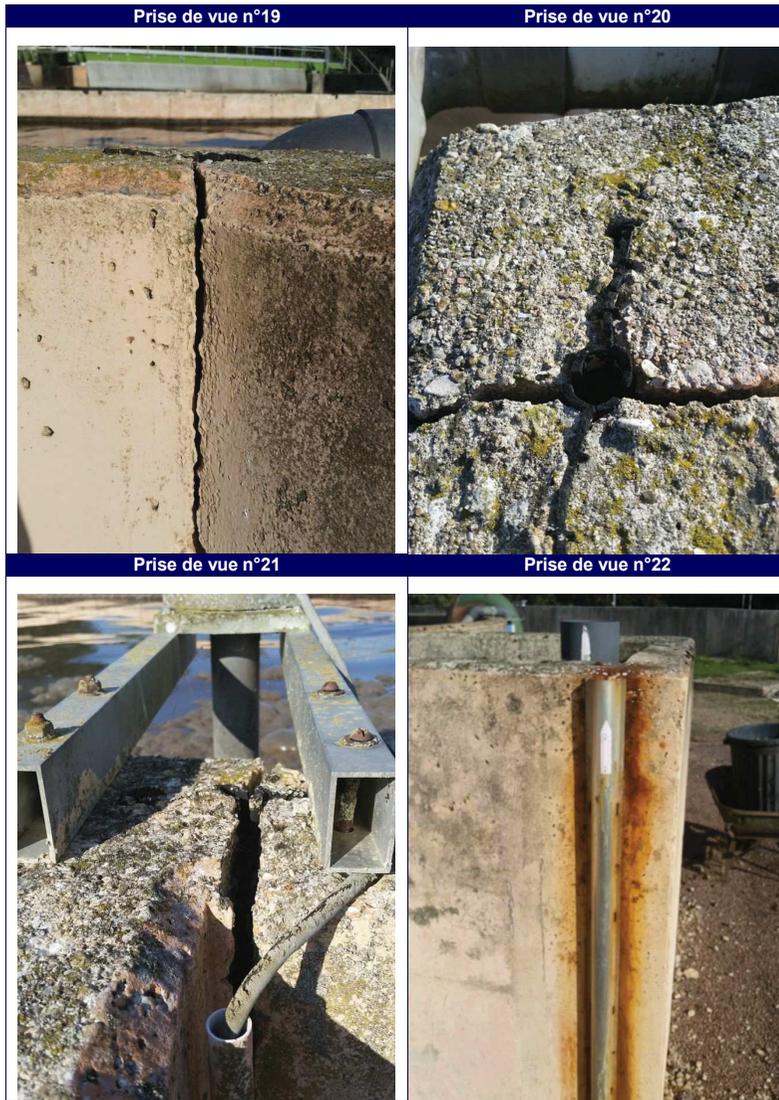
Fig. 20. 6 pages précédentes : Prises de vue de la zone « Bassin biologique »

Repère	Type	Observation / Dysfonctionnement	Gravité
	PRO	Malgré la vétusté des ponts-brosses, le mélange eau/flocs semble visuellement bien s'effectuer (prise de vue n°26), ainsi que la circulation dans le chenal. Cela est certainement dû à la faible concentration en MES dans le bassin.	
	GC	Suintements et fissures à divers degrés de gravité : suintements calcifiés ; suintements actifs ; joints de construction vieillissants	
	GC	La goulotte de surverse du bassin (en porte-à-faux) se désolidarise de l'ensemble ; les fissures étant très larges et les joints vieillissants.	
	GC	Trace de chlorure ferrique sur le béton (prise de vue n°22) : le produit pénètre le béton et peut fragiliser les ferrailles en les oxydant.	
	EQ	Les ponts-brosses sont vétustes (prise de vue n°25)	
	EQ	La canalisation de recirculation en acier est vétuste (prise de vue n°24)	
	SECU	Le bassin déborde par génération aléatoire d'une « vague » qui passe par-dessus les voiles, dont la revanche est insuffisante

Structurellement, l'état de l'ouvrage est inquiétant. La présence de suintements actifs témoigne du contact entre les eaux usées et les ferrailles du béton armé. Le degré de carbonatation de celles-ci ainsi que le degré de dégradation du béton en lui-même est inconnu, mais potentiellement élevé au regard de l'âge de la station.

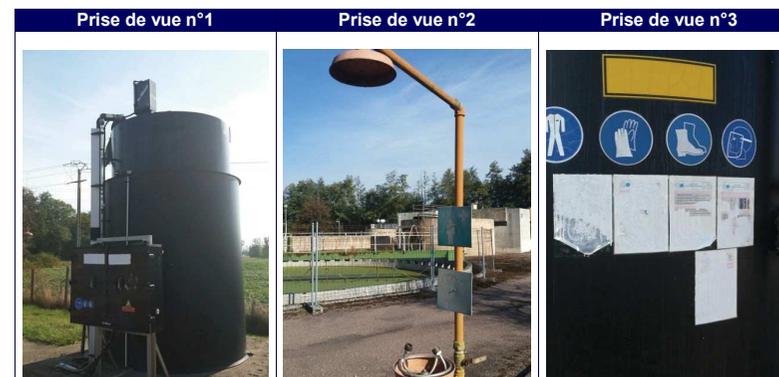
Fig. 22. Prises de vue de la zone « déphosphatation »

La cuve est pleine de chlorure ferrique. Cette installation, si elle a fonctionné un jour (en témoignent les traces sur un voile du bassin d'aération), est aujourd'hui à l'arrêt. Les performances sur le paramètre phosphore sont tenues.

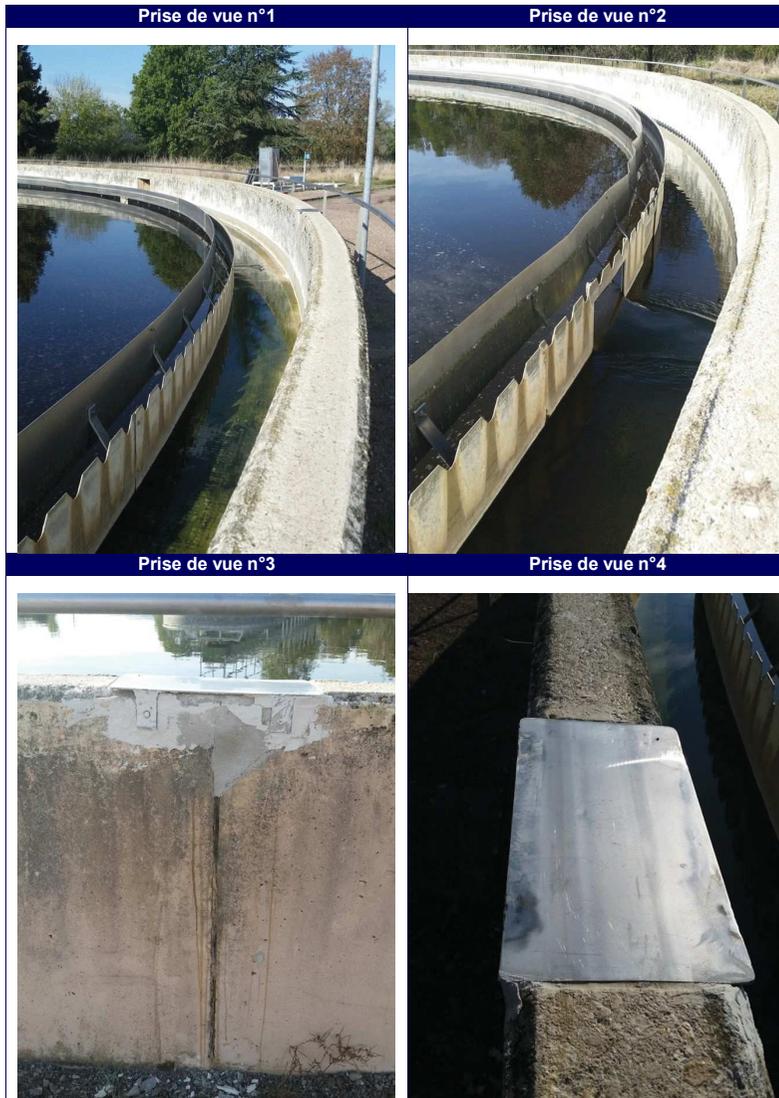
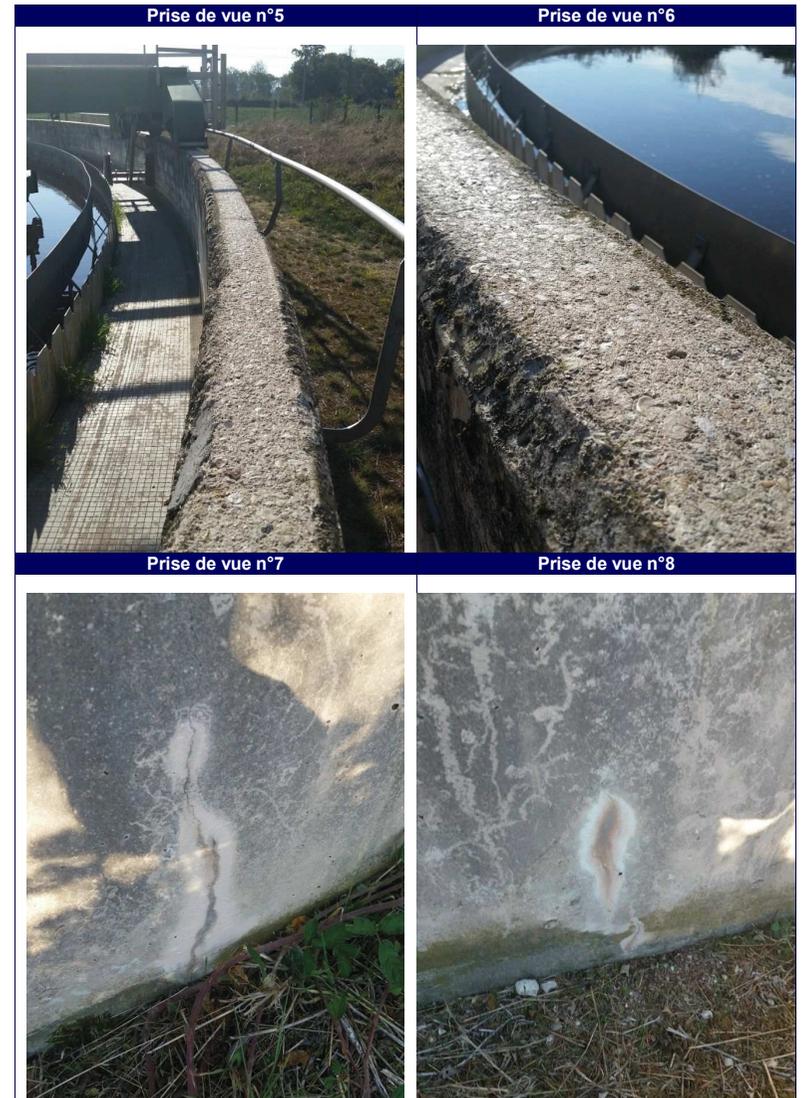
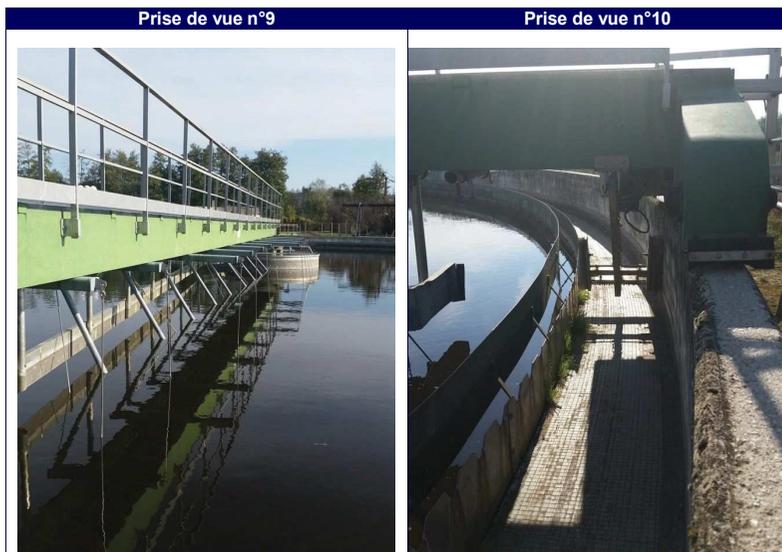
Fig. 24. Prises de vue de la zone « clarificateur »

Le génie civil de l'ouvrage est bon, cependant l'inutilisation de la goulotte y créé des dégradations. Le chemin de roulement du pont racleur est en très mauvais état et a déjà fait l'objet de réparations (prises de vue n°3 à 6).

Repère	Type	Observation / Dysfonctionnement	Gravité
	GC	Suintements calcifiés	
	GC	Chemin de roulement du pont très usé : risque pour la tenue du pont.	
	PRO	Ouvrage surdimensionné : risque de dégradation du traitement par relargage de pollution et passage de boues au milieu (plus de lame de souverse bloquant les flottants)	
	EQ	Pont racleur d'origine : état des parties immergées inconnu	
	EQ	Pont racleur d'origine en acier peint : poids important, d'autres matériaux seraient plus légers à taille égale (aluminium).

L'état structurel du bassin est bon, sauf le chemin de roulement en état très dégradé et pouvant être potentiellement la cause d'un sinistre : dégradation du pont, blocage du pont et dégradation du traitement...

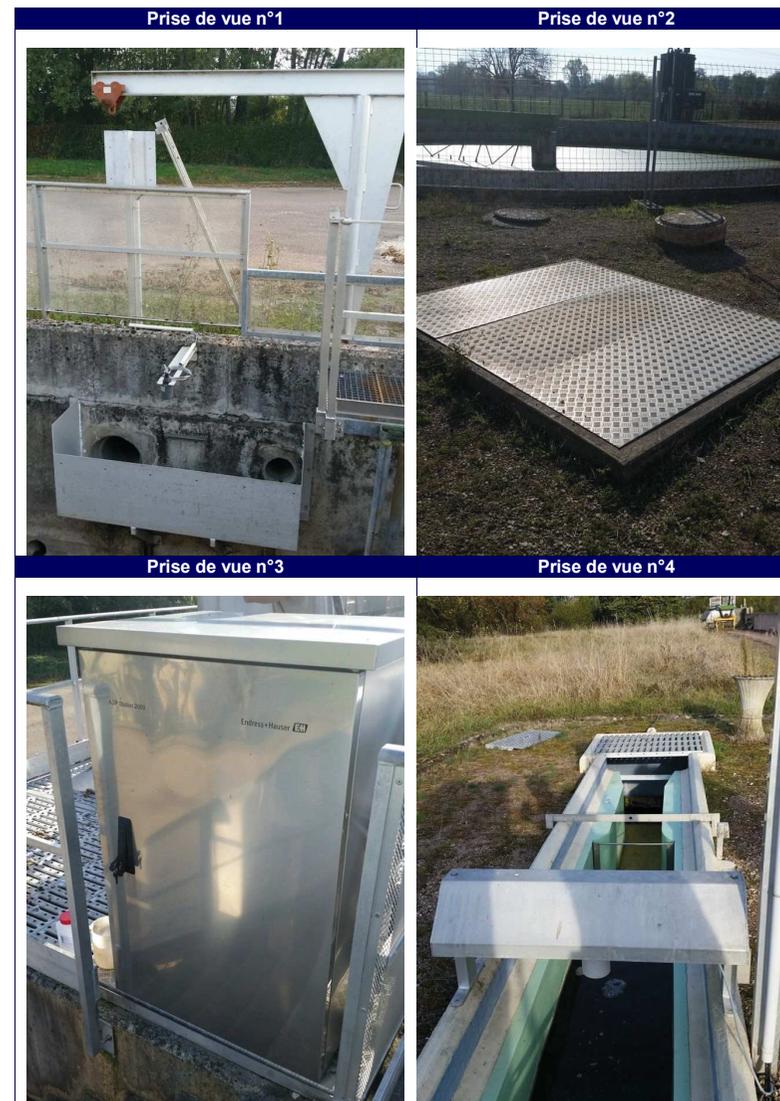
Fig. 26. Prises de vue de la zone « Autosurveillance »

Sur ce point, un canal de comptage type venturi a été mis en place, mais n'est pas conforme aux règlements en vigueur pour ce type de comptage (déformation du canal en résine, différence débits entrée/sortie constatée). Il n'est donc pas utilisé.

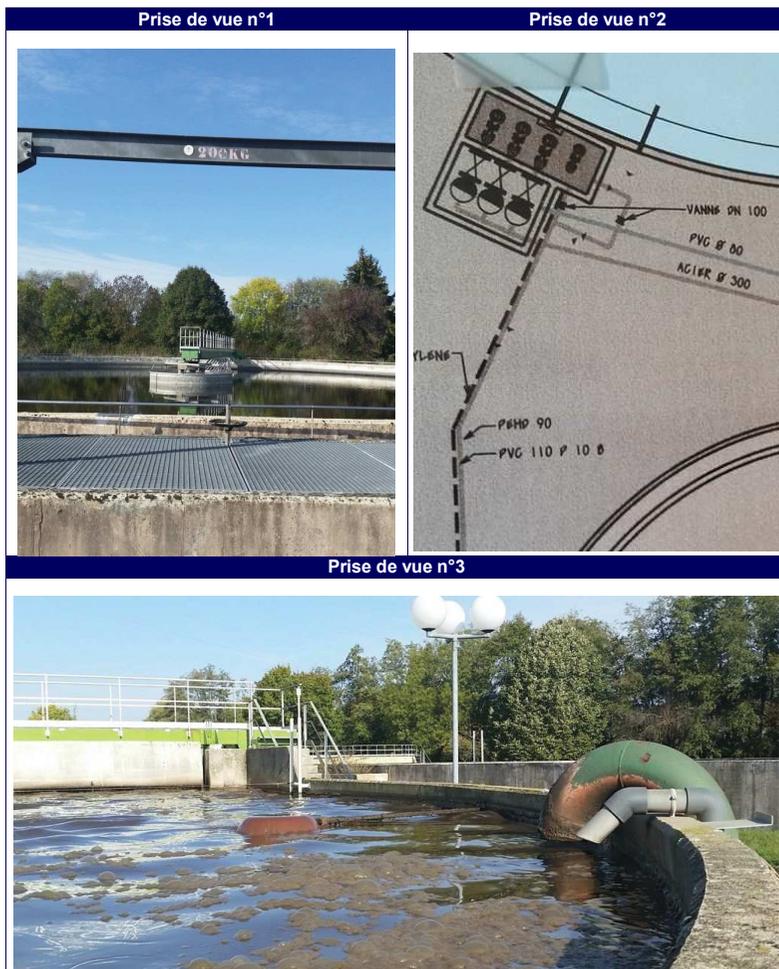
Fig. 28. Prises de vue de la zone « puits à boues »

L'état structurel de l'ouvrage est indéterminé, étant intégralement enterré.

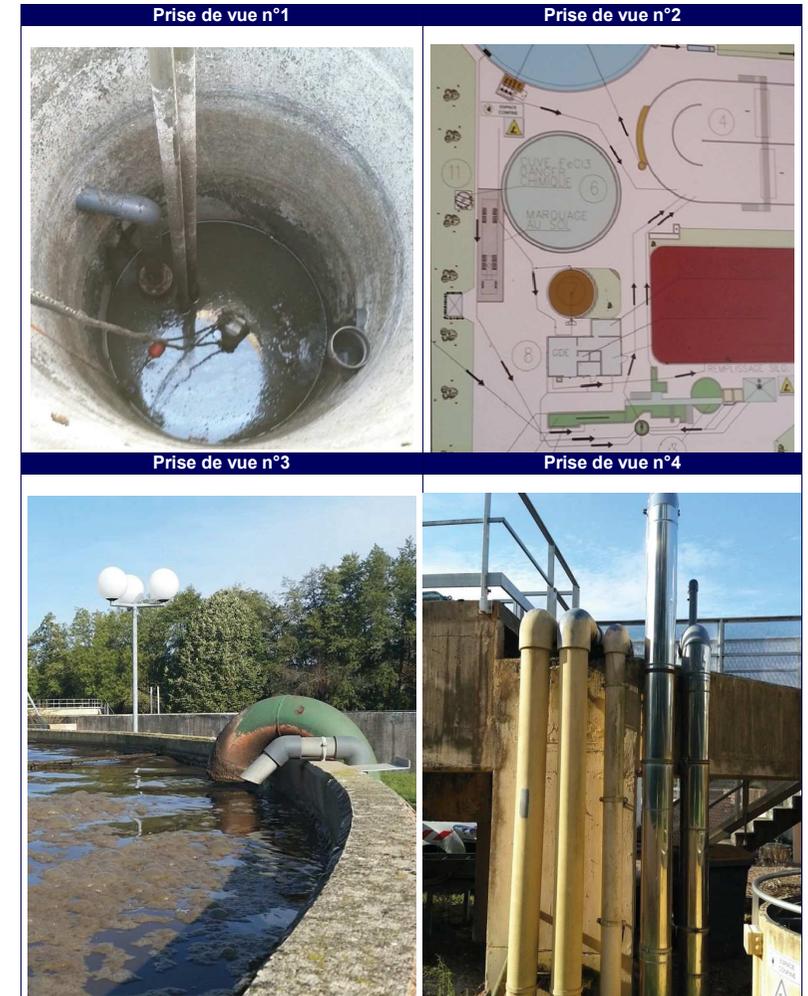
Fig. 30. Prises de vue de la zone « poste toutes eaux »

A ce stade de l'étude, certains circuits hydrauliques restent à confirmer avec l'exploitant : cheminement du trop-plein vers le poste d'entrée, exutoire du refoulement : bassin d'aération (prise de vue n°3) ou vers les prétraitements (prise de vue n°4).

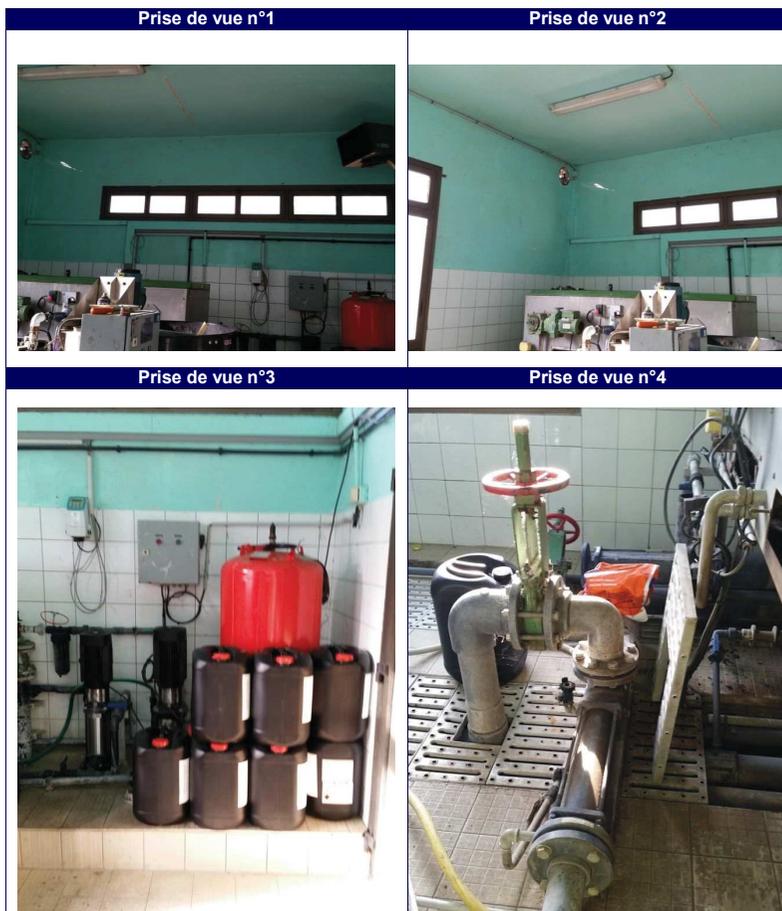
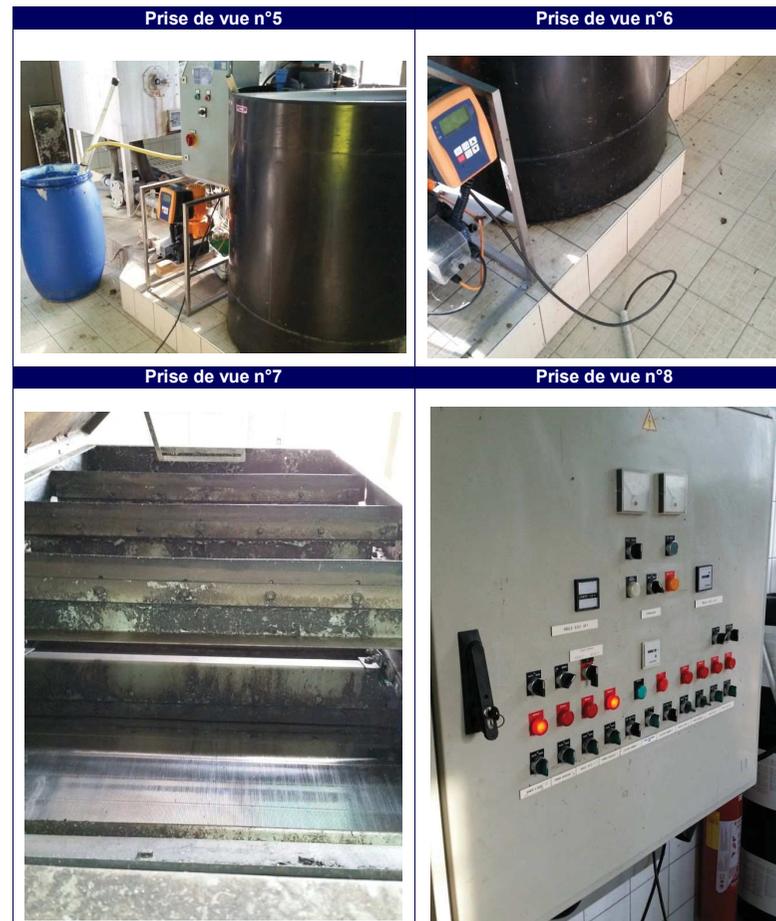
Fig. 32. Prises de vue de la zone « épaissement »

Il est constitué de deux tables d'égouttage, et d'une étape de conditionnement des boues au polymère émulsion (prises de vue n°3 et 5).

Avant l'arrivée de l'exploitant actuel, une des deux machines avait traité l'intégralité des boues de la STEP tandis que l'autre était à l'arrêt (30 000h de fonctionnement pour l'une, compteur quasi-nul pour l'autre). Cela est à l'origine de désordres et de casses survenant aujourd'hui.

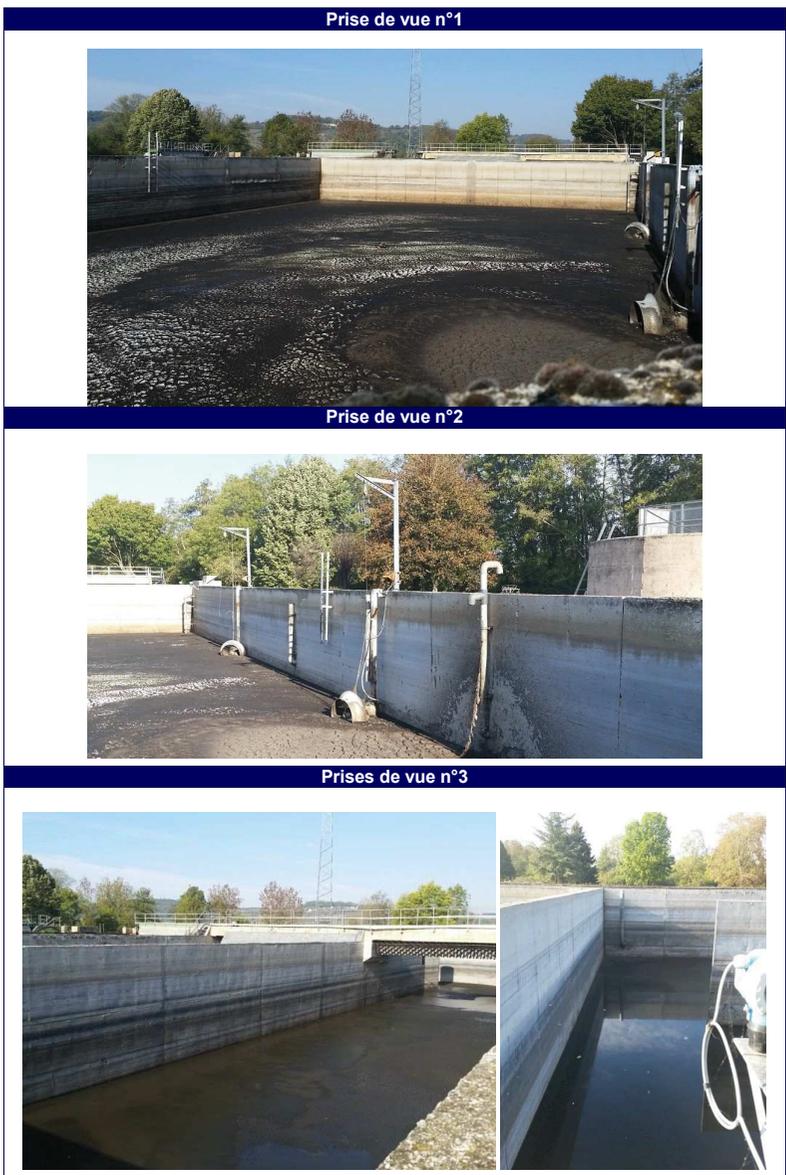
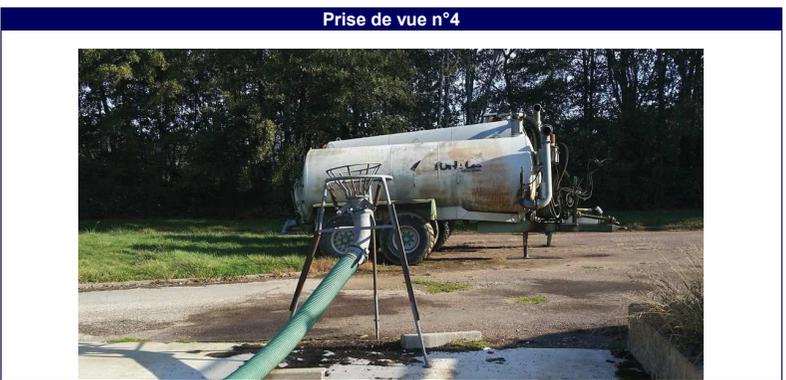
Fig. 34. Prises de vue de la zone « silo à boues »

Le bassin biologique désaffecté datant de la première phase de construction de la station, est utilisé en tant que silo de stockage des boues épaissies (prises de vue n°1 à 3). De capacité 6200 m³, l'ouvrage en deux parties, fonctionne en remplissage continu pendant une partie de l'année, et est vidangé dans la période d'épandage par les agriculteurs faisant partie du plan d'épandage.

Repère	Type	Observation / Dysfonctionnement	Gravité
	PRO	Un demi-bassin pas agité ; Sur l'autre demi-bassin, agitation nécessitant un certain niveau liquide : pas d'agitation en dessous d'un certain volume stocké (conséquent au regard de la taille des agitateurs) → risque de conditions anoxiques et de nuisances.	
	FIA	Débouché des boues liquides dépendant des agriculteurs : pas de possibilité de déshydratation
