Pré-projet de réhabilitation / rénovation de la station d'épuration de Venarey les Laumes

RAPPORT DE PHASE 1 - DIAGNOSTIC GENERAL

ARTELIA Ville & Transport - INE
Département Traitement de l'eau

DATE : DECEMBRE 2018 REF : 4 16 2072

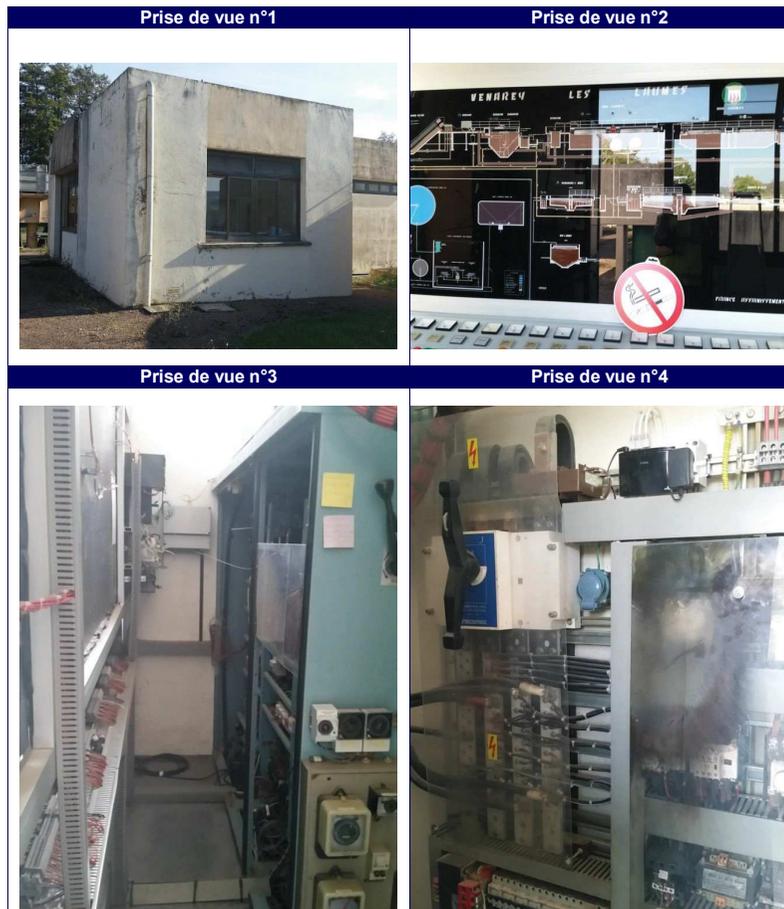
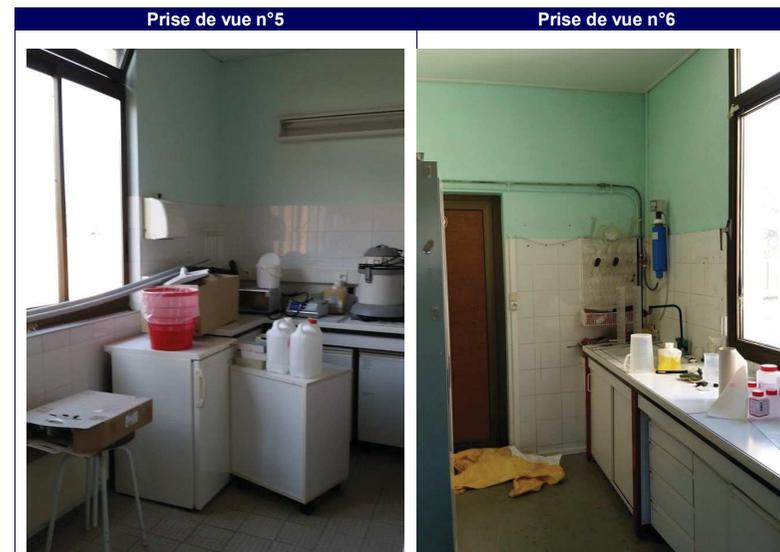
Fig. 36. Prises de vue de la zone « bâtiment tertiaire »

Des protections en plexiglas sont disposées en protection, certaines ayant fait l'objet de dégradations suite à un événement de type surtension et dégagement de chaleur.

Des compteurs et horloges sont disposés très proches du sol, ce qui ne facilite pas leur réglage.

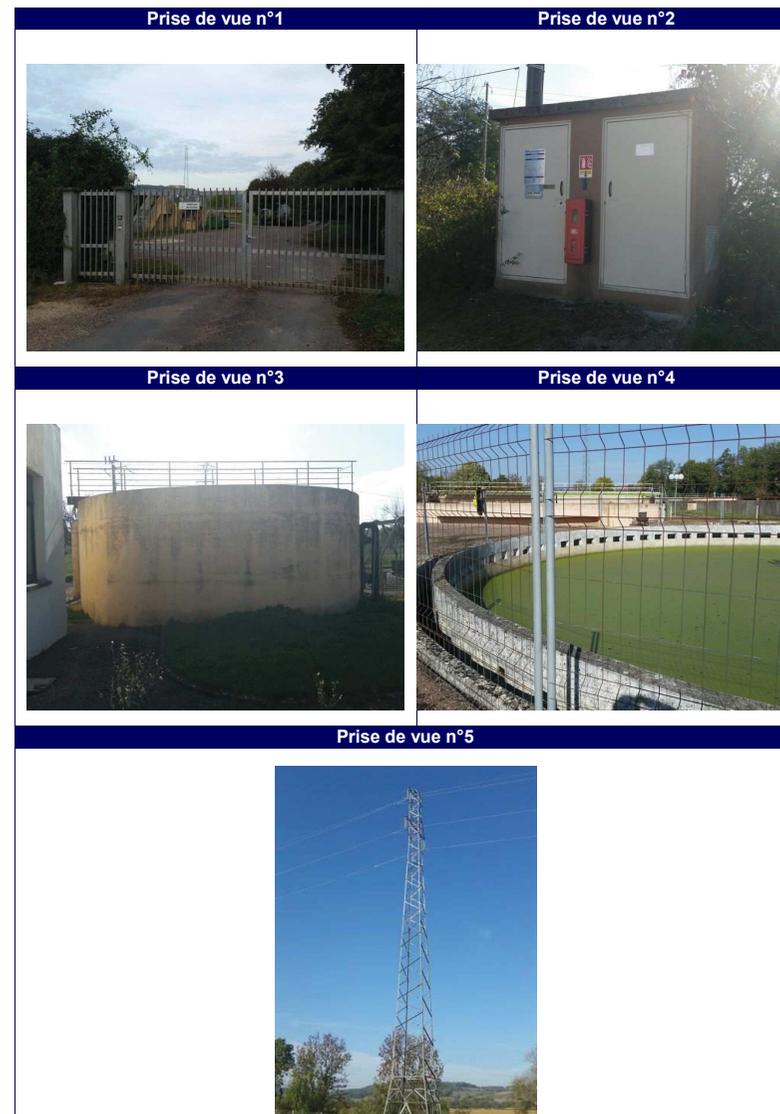
Fig. 38. Prises de vue des zones annexes

- Portail d'accès à la station : pour la sécurité du site ce dernier est à reprendre ainsi que le portillon d'accès piéton.
- Transformateur électrique : puissance à statuer si compatible avec les futurs aménagements. Caractère public ou privé à définir : son entrée donne sur l'intérieur du site. La norme aujourd'hui est le transformateur en domaine public.
- Ligne haute tension traversant le terrain : contrainte ayant une importance en conception et en phase chantier, des distances d'approche étant à respecter avec une grue ou un engin.
- Ouvrages désaffectés : ancien clarificateur et ancien épaisseur : pas de remarque particulière, sauf leur sécurité qui est assurée de manière provisoire (barrières HERAS, chaînes interdisant l'accès).
