CONSEIL GÉNÉRAL DU JURA

Pont des Maillys sur le Besançon
R.D. 3 / Le Besançon
P.R. 000+0000

Commune de ST AMOUR

INSPECTION DETAILLEE 2009

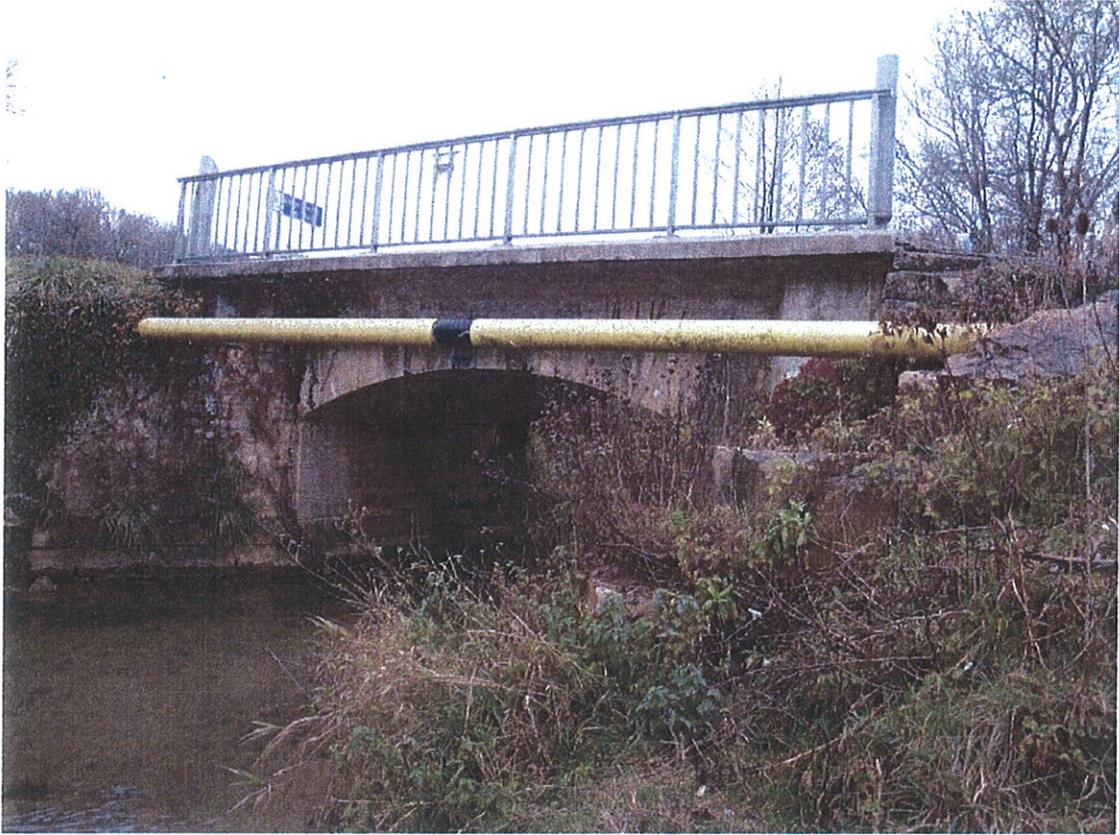
Ph.1
Élévation amont

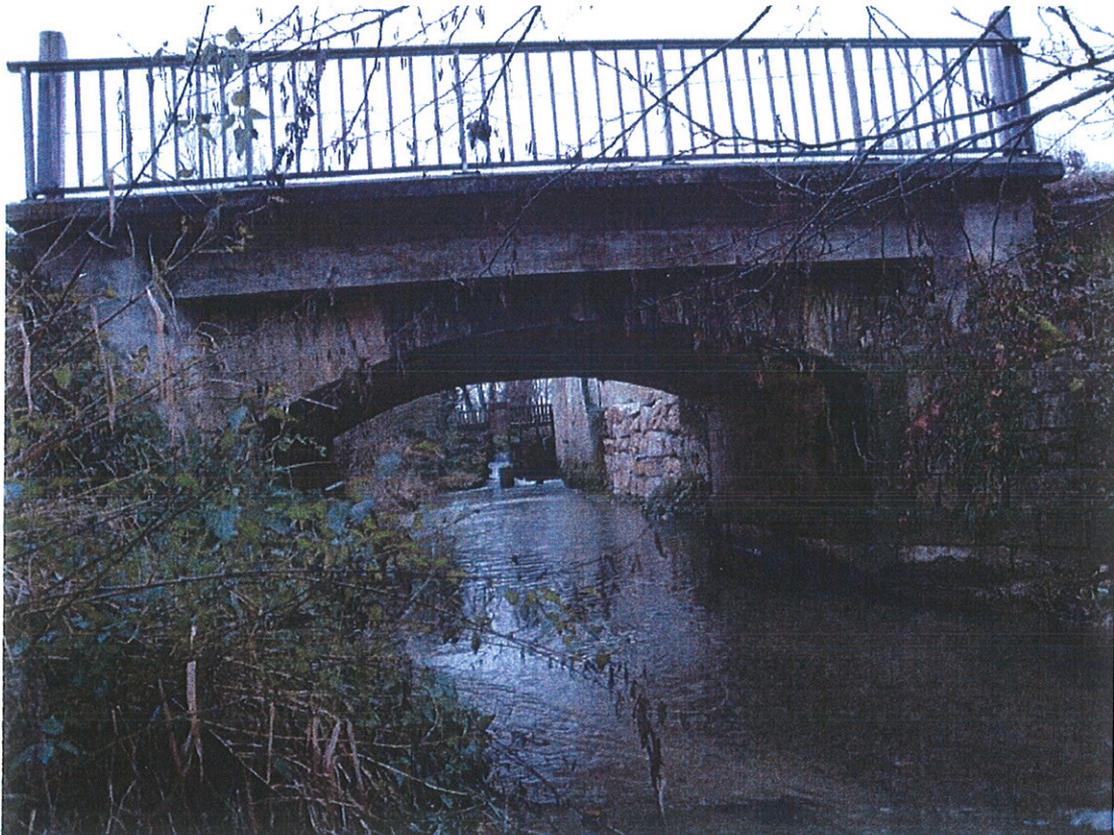
Ph.2
Élévation aval

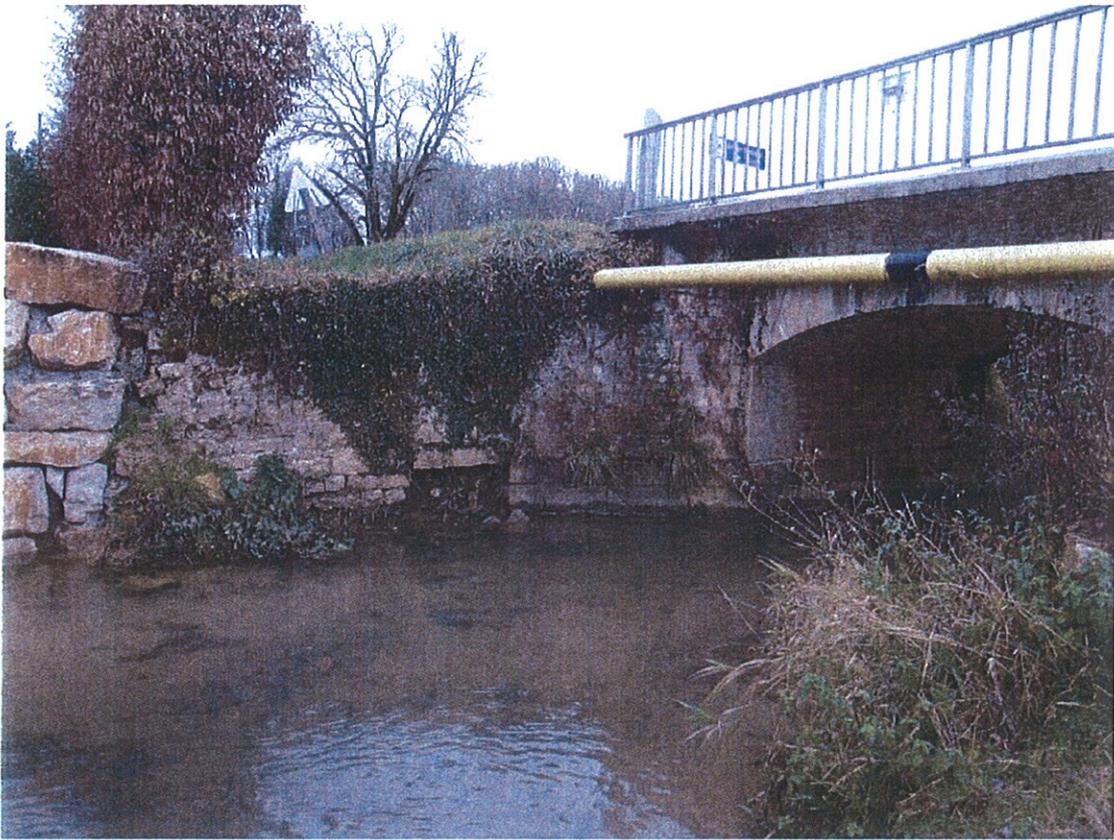
Ph.5

État : Les talus sont stables.
Le mur de soutènement en amont R.G. à l'arrière du mur en aile est en mauvais état.
Une importante absence de maçonnerie est rencontrée en pied.

État : Les 4 murs en aile sont en très mauvais état.
Ils sont fracturés (fissures sub-verticales), et très déformés.
Ils sont très sollicités en tête par les massifs béton qui supportent les élargissements

Mur en aile amont R.G absence de matériaux en pied de mur

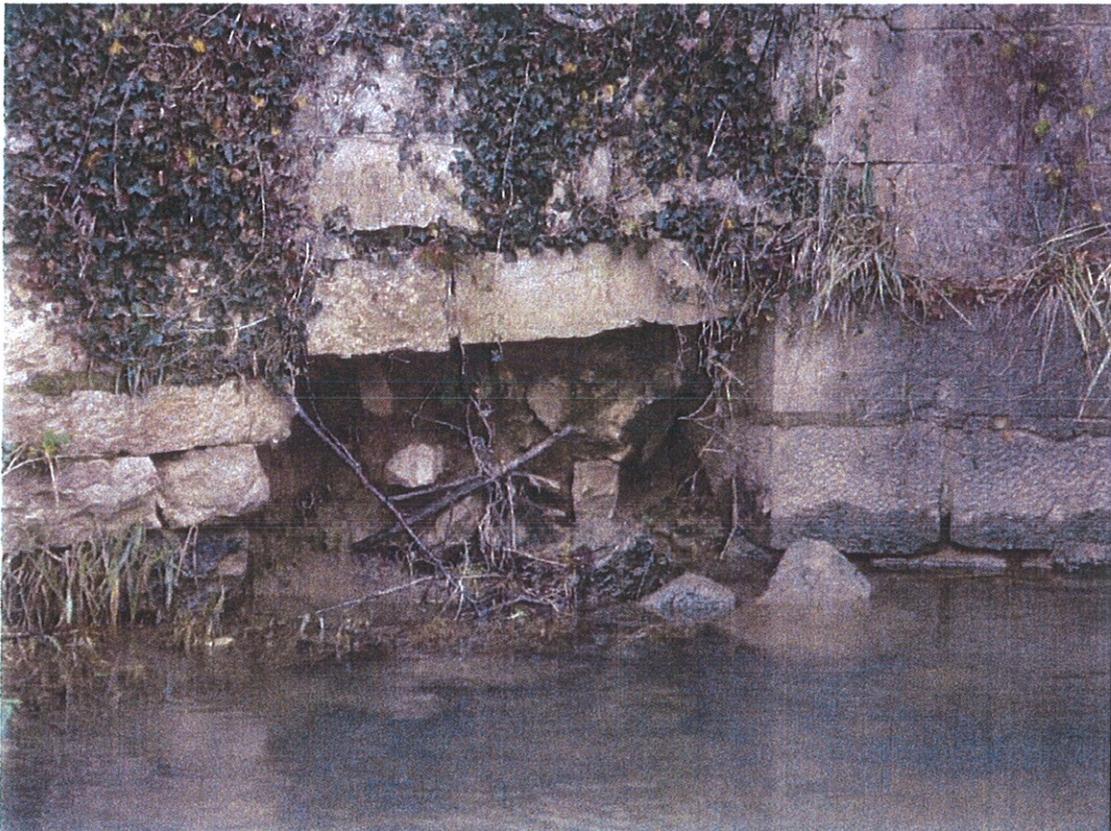
Détail
