# Rapport de mission de repérage des matériaux et produits contenant de l'amiante avant démolition

Bâtiment industriel  
Avenue Léon Jouhaux  
39100 DOLE

**Référence du dossier :**  
2203CGEDI000014/1000

**Référence du rapport :**  
161T0/22/1301

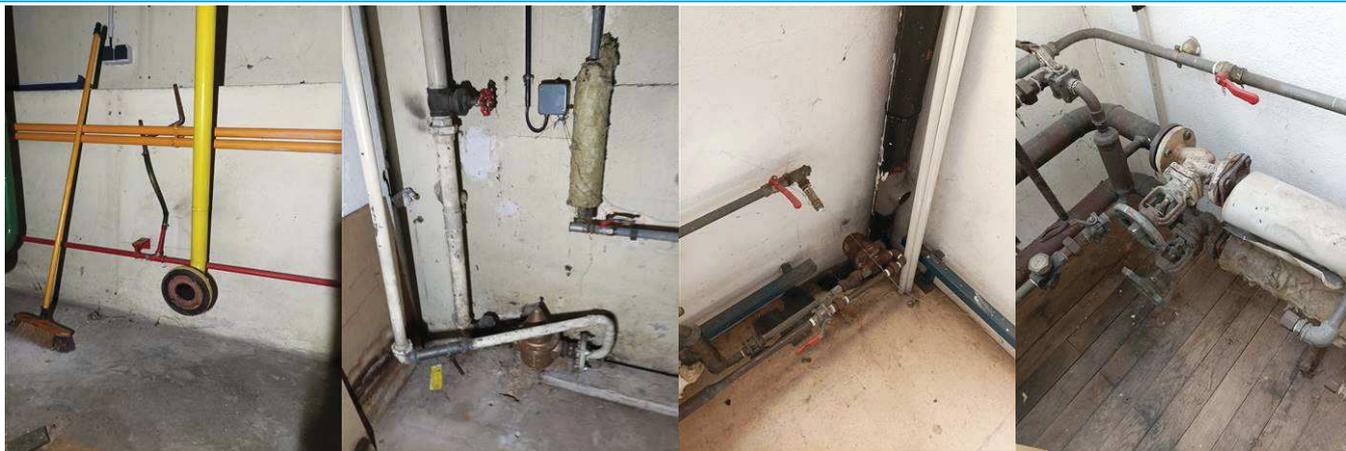
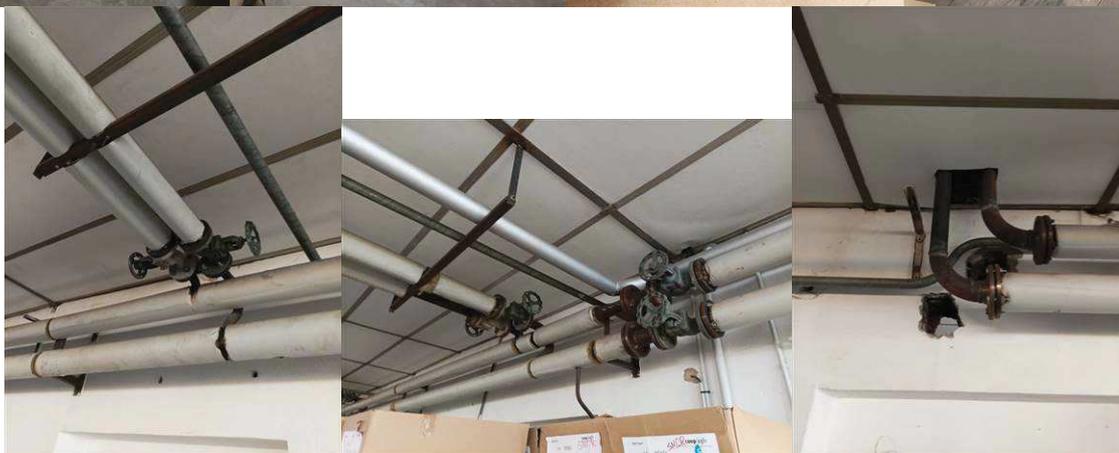
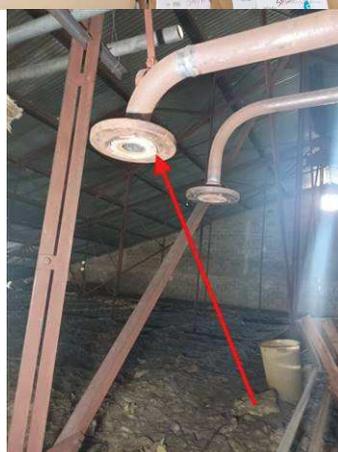
Matériaux : ZPSO-003  
Prélèvement : P020; P003; P048  
Description : Joint de bride  
Localisation : Sous-Sol - -102; Rez-de-chaussée - 002; Rez-de-chaussée - 007; Combles - 103  
Résultat : Présence d'amiante

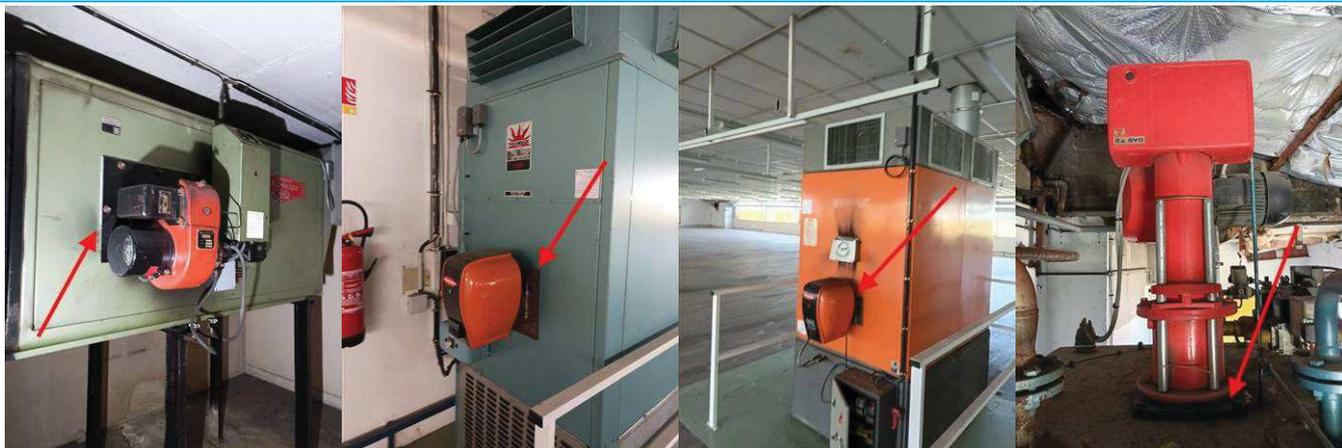
Matériaux : ZPSO-004  
 Prélèvement : P006; P025  
 Description : Joint de bruleur équipements climatisation/chauffage  
 Localisation : Sous-Sol - -103; Rez-de-chaussée - 002; Rez-de-chaussée - 006; Rez-de-chaussée - 007  
 Résultat : Présence d'amiante

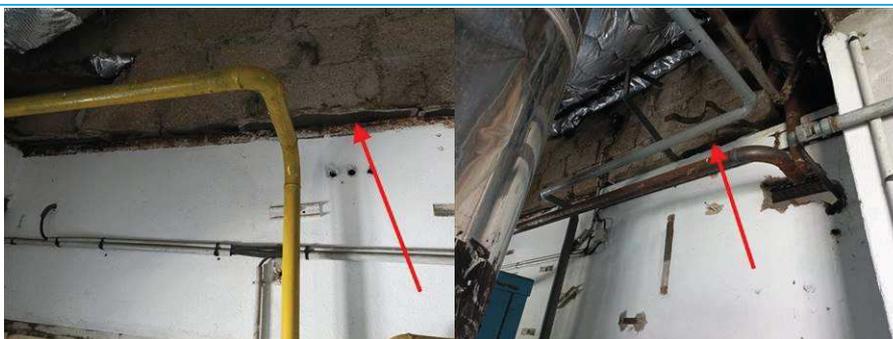
Matériaux : ZPSO-020  
 Prélèvement : P027  
 Description : Plaques de coffrage horizontales en fibres-ciment  
 Localisation : Rez-de-chaussée - 007  
 Résultat : Présence d'amiante

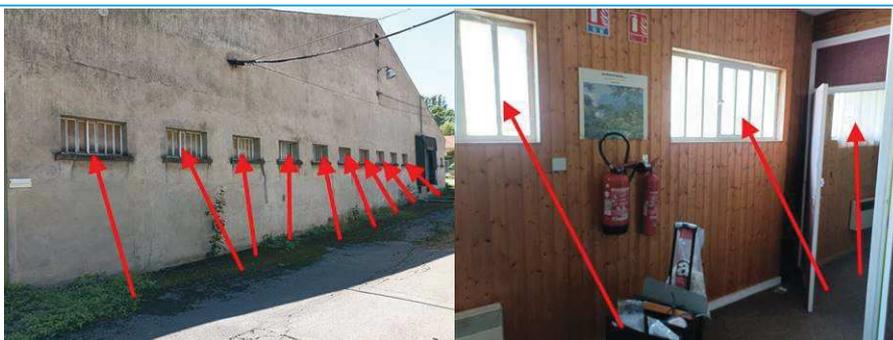
Matériaux : ZPSO-022  
 Prélèvement : P033; P035  
 Description : Mastic de vitrage fenêtres métalliques  
 Localisation : Rez-de-chaussée - 006; Rez-de-chaussée - 013; Rez-de-chaussée - 014; Rez-de-chaussée - 016; Rez-de-chaussée - 019; Rez-de-chaussée - 020  
 Résultat : Présence d'amiante

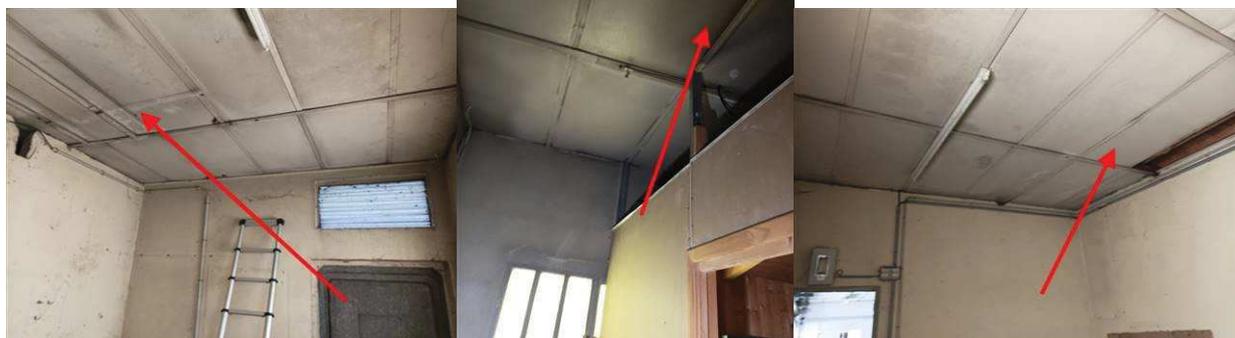
Matériaux : ZPSO-023

Description : Plaques de faux plafonds en fibres-ciment

Localisation : Rez-de-chaussée - 012; Rez-de-chaussée - 013; Rez-de-chaussée - 019; Rez-de-chaussée - 020

Résultat : Présence d'amiante

Quantité : ± 180 m<sup>2</sup>

Description : Plaques de faux plafonds en fibres-ciment - Derrière FP 30x30

Localisation : Rez-de-chaussée - 014; Rez-de-chaussée - 016; Rez-de-chaussée - 017; Rez-de-chaussée - 018

Description : Plaques de faux plafonds en fibres-ciment - Derrière FP métallique

Localisation : Rez-de-chaussée - 015

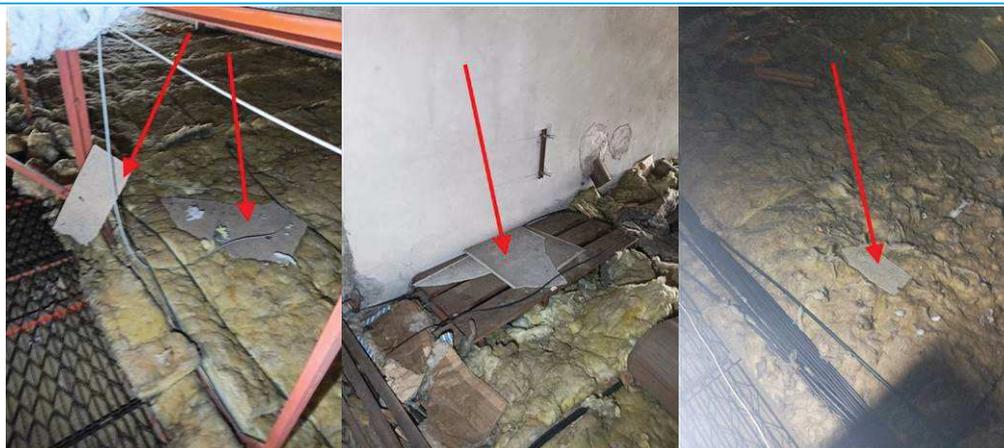
Matériaux : ZPSO-023

Description : Plaques de faux plafonds en fibres-ciment entreposées

Localisation : Combles - 101; Combles - 102

Résultat : Présence d'amiante

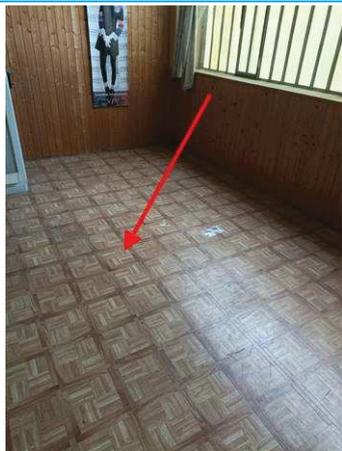
Matériaux : ZPSO-026  
Prélèvement : P039

Description : Dalle de sol + Colle bitumineuse sous revêtement souple PVC  
Localisation : Rez-de-chaussée - 017; Rez-de-chaussée - 018  
Résultat : Présence d'amiante

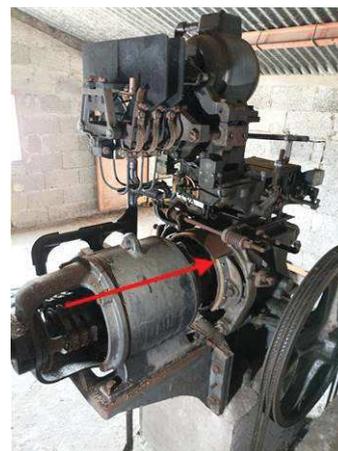
Matériaux : ZPSO-031  
Prélèvement : P047

Description : Frein d'ascenseur - Monte-charge  
Localisation : Combles - 102  
Résultat : Présence d'amiante

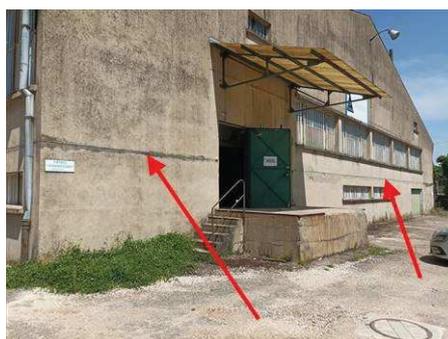
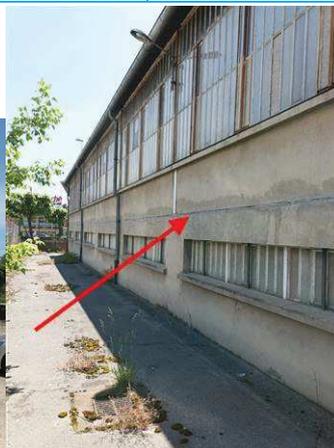
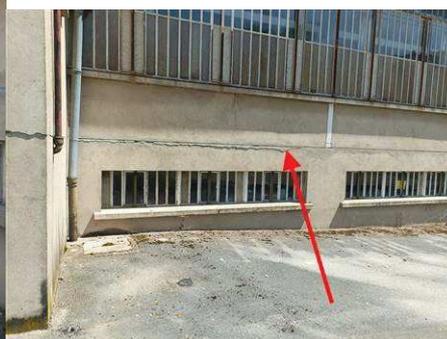
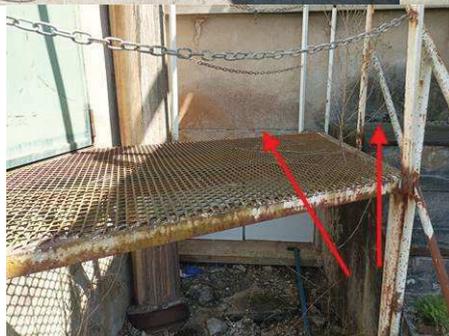
Matériaux : ZPSO-032  
Prélèvement : P049

Description : Mastic jonction murs SS et RDC  
Localisation : Extérieur - Façades  
Résultat : Présence d'amiante

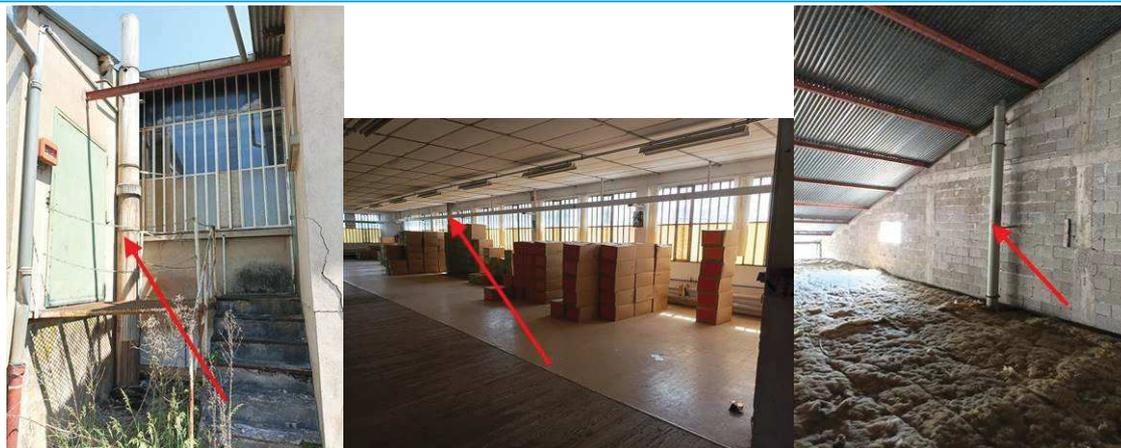
Matériaux : ZPSO-034

Description : 2 conduits en fibres-ciment vertical Ø300

Localisation : Rez-de-chaussée - 002; Combles - 101; Extérieur - Façades

Résultat : Présence d'amiante

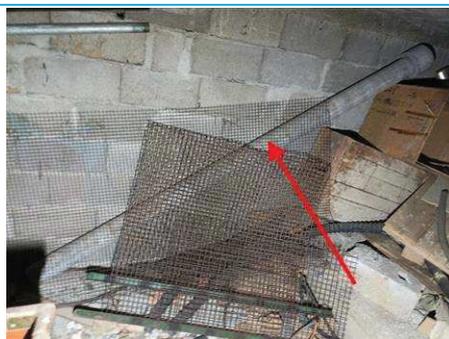
Matériaux : ZPSO-035

Description : Conduit horizontal en fibres-ciment entreposé Ø110

Localisation : Sous-Sol - -108

Résultat : Présence d'amiante
