Compte rendu de visite : recherche de chiroptères avant rénovation d'une façade d'un bâtiment de Massilly France (71)

Septembre 2022

Diagnostic réalisé pour la société Fauconnerie Team, 21820 Labergement les Seurre.

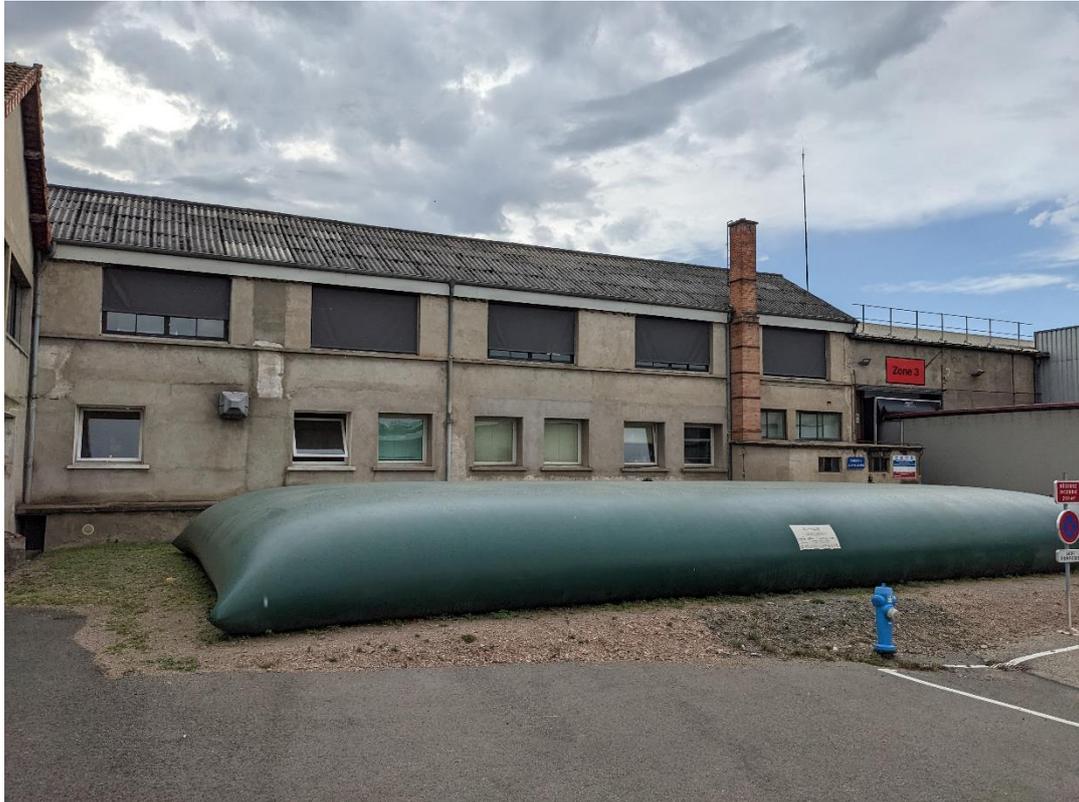
Photo 1 : Façade concernée par les travaux de rénovation

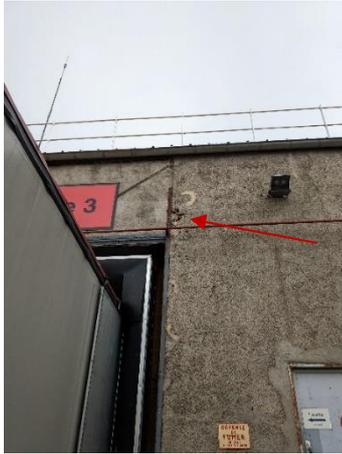
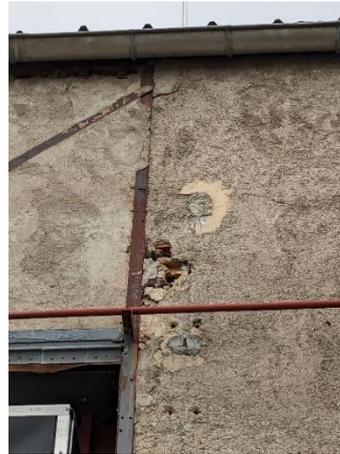
- L'enduit béton est dégradé à un seul endroit, laissant apparaître des briques creuses pouvant éventuellement être utilisées par des chiroptères. Cependant sa localisation à proximité d'un quai de chargement de camion et d'un éclairage n'est pas favorable. Aucune trace (guano, marquage) n'a été relevée.

Photos 2: Dégradation de l'enduit, non occupé.

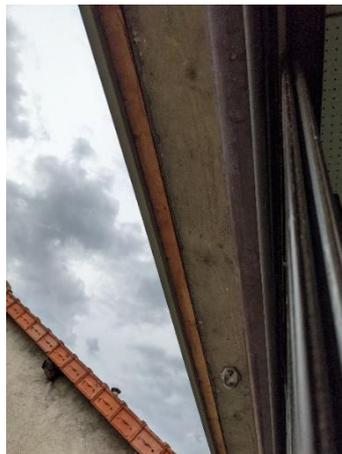
- Il n'y a pas d'espace disponible entre le bandeau métallique et le mur en béton.
- Les caissons des occultants des fenêtres du premier étage n'offrent pas de possibilité de gîte.

Photo 3: Jonction bandeau/béton étanche et caisson d'occultant non favorable.

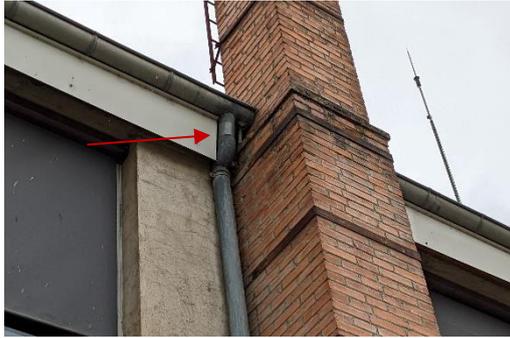
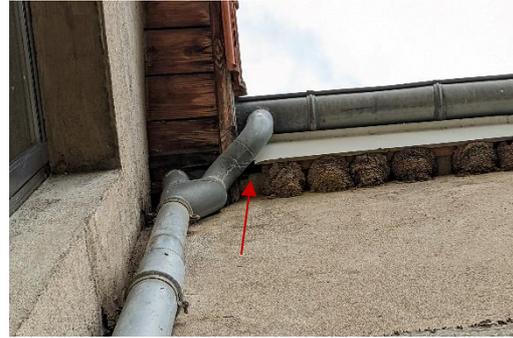
- De chaque côté du bandeau métallique, un accès est possible derrière celui-ci et éventuellement aux combles. Du côté de la cheminée, cet espace est occupé par un nid de moineau domestique. Aucune trace d'occupation n'a été relevée dans les combles. Ces accès pourront donc être condamnés (voir le compte rendu de la LPO BFC pour le nid de moineau domestique).

Photos 4: Accès possibles derrière le bandeau métallique

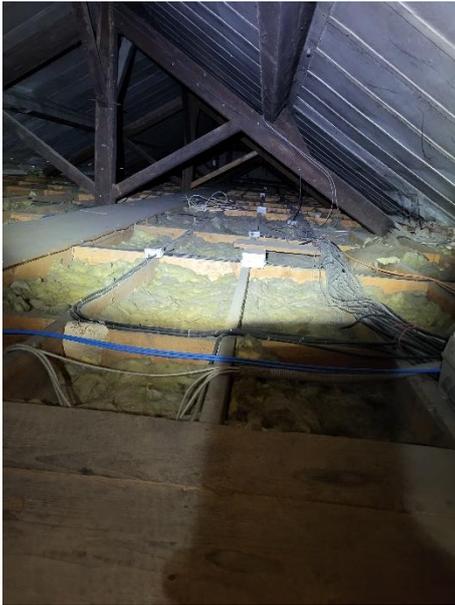
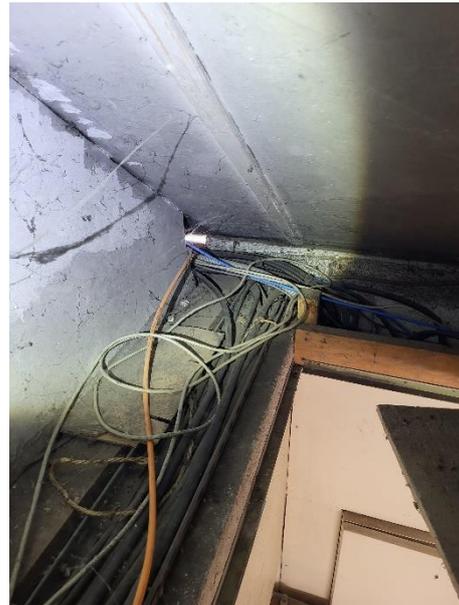
Photos 5: Pas de trace d'occupation dans les combles

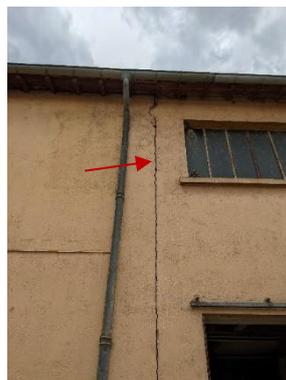
Photo 7: Fissure favorable aux chiroptères sur le bâtiment annexe

- Conservation d'une fissure favorable sur ce bâtiment annexe (pas de trace d'occupation avérée lors de la visite).
