**Projet de rénovation d'un immeuble Orvitis du
14 au 30 rue Ernest Renan à Chenôte (21)**

**Compte-rendu d'intervention écologue
2023**

20 mars 2023

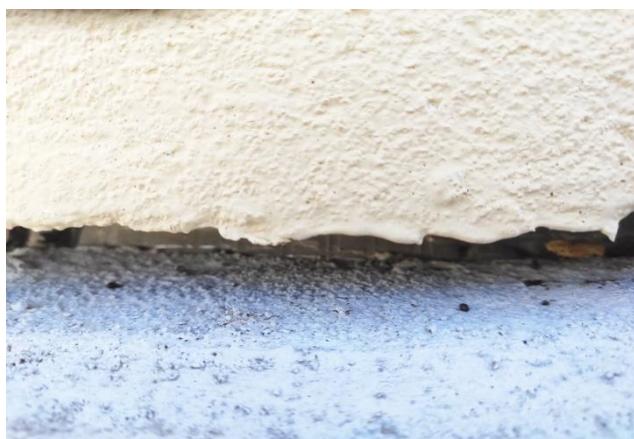
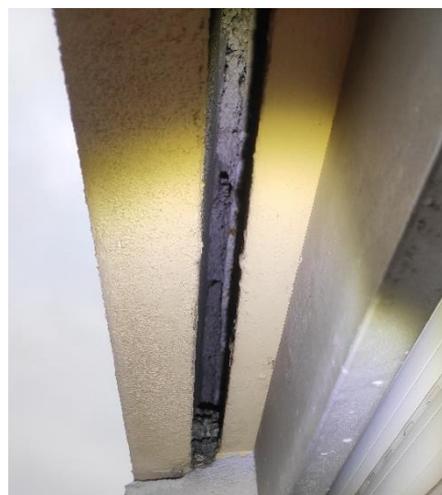
Concernant la façade ouest, un disjointement au-dessus de chaque fenêtre et un joint de dilatation entre chaque étage ont été signalés comme potentiellement utilisable par les Chiroptères.

Illustration 2 : Un joint de dilatation (à gauche) et un disjointement au-dessus d'une fenêtre (à droite) favorables aux Chiroptères

De nombreux disjointements au-dessus des fenêtres étaient déjà bouchés par du béton ou par du polystyrène. Ceux qui étaient potentiellement colonisables ont été contrôlés à la lampe ou à l'endoscope afin de vérifier la présence ou non de chauve-souris.

Aucune trace de présence, ni aucun individu n'ont été observés. Les disjointements potentiels ont été bouchés à la mousse expansive.

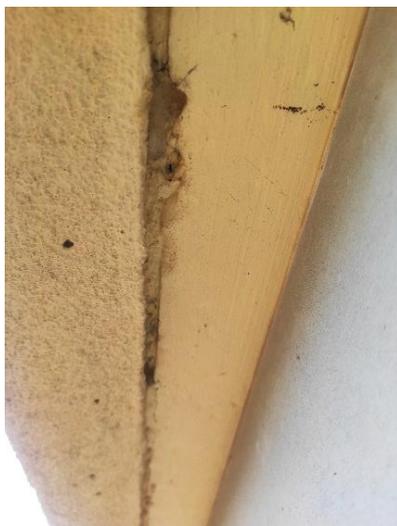
Illustration 3 : Disjointement au-dessus d'une fenêtre non favorable, bouché par du béton

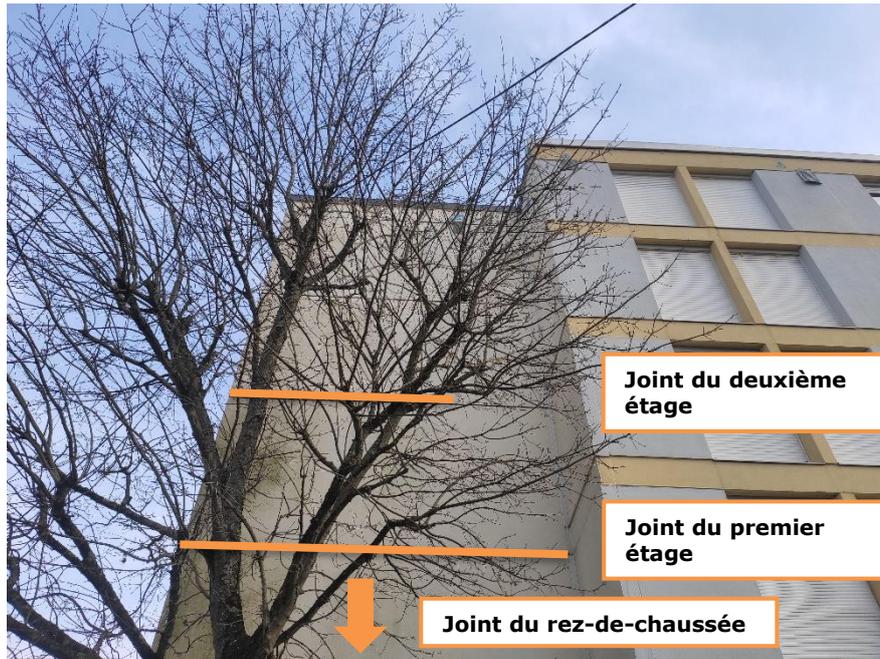
Il est à noter que les joints de l'extrémité nord de la façade ouest n'ont pas pu être tous contrôlés. En effet, un arbre empêchait l'accès avec la nacelle aux joints du rez-de-chaussée, du premier étage et à la moitié du deuxième étage (face orientée ouest).

Illustration 4 : Récapitulatif des habitats potentiels à chiroptères de la façade nord-ouest non vérifiés

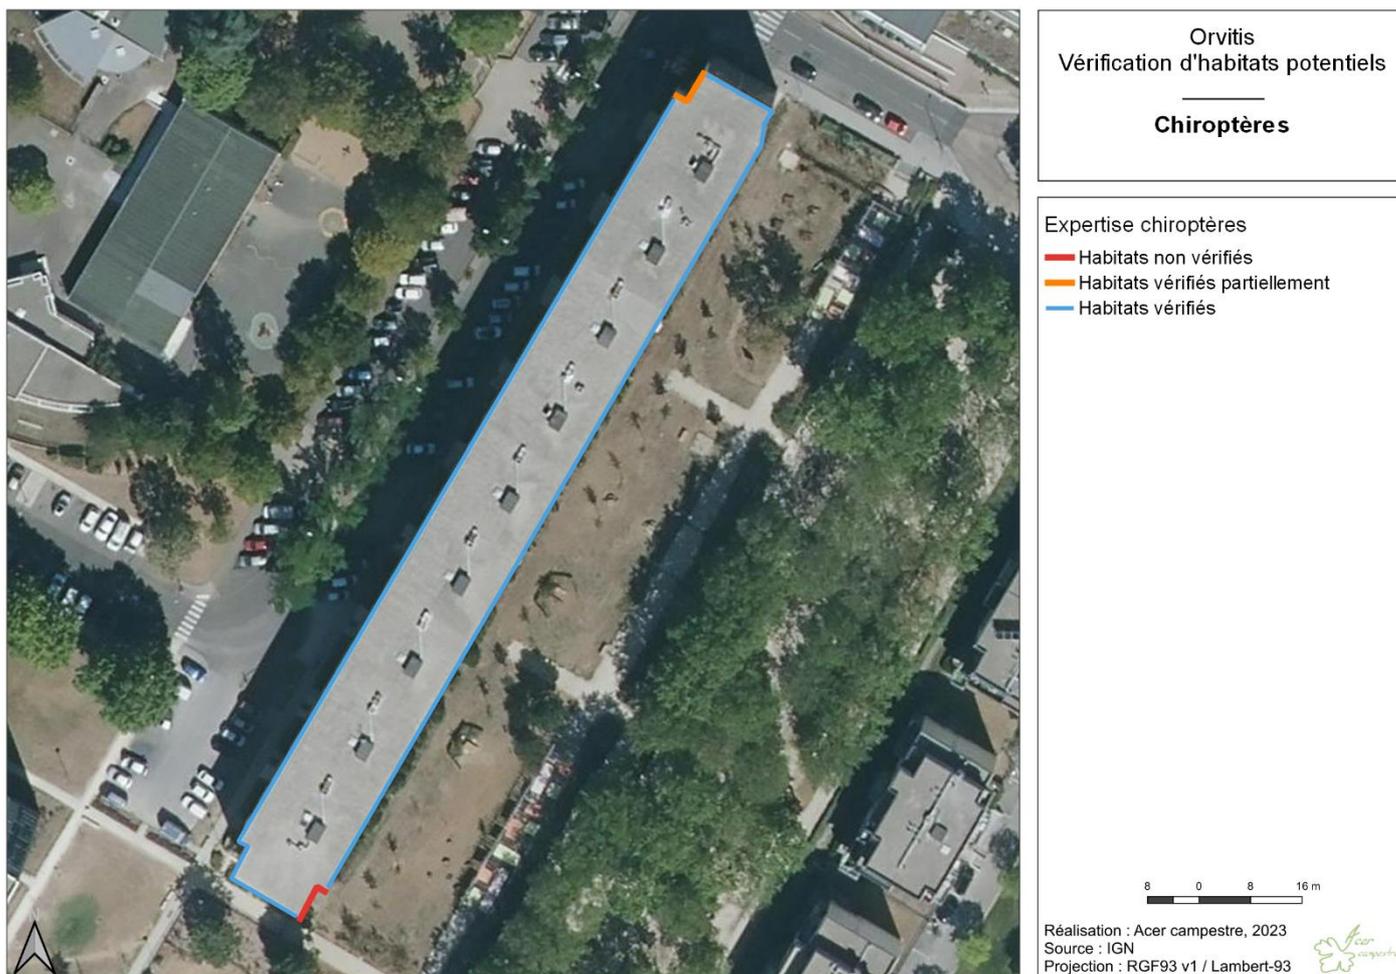
Enfin, les extrémités de la façade est présentaient chacune cinq joints de dilatation potentiels aux Chiroptères. Les joints de l'extrémité nord ont été traités mais pas ceux de l'extrémité sud. En effet, ils n'ont pu être contrôlés car des travaux de terrassement étaient en cours et nous empêchaient de s'approcher assez près avec la nacelle.

Carte 1 : Récapitulatif des habitats potentiels à chiroptères des façades vérifiés et non vérifiés

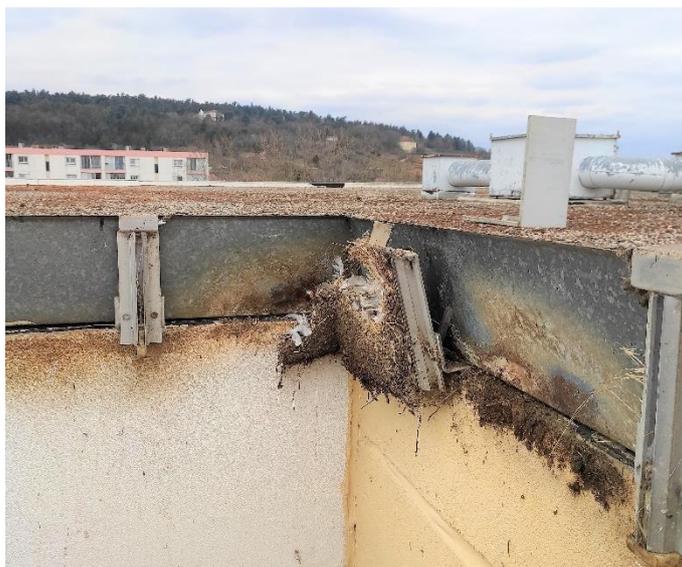
Concernant le toit, un espace entre la couverture et les murs a été signalé comme potentiel aux Chiroptères et au Moineau domestique sur tout le tour du bâtiment par l'écologue. Une observation du bâtiment avant toute action a été faite pour vérifier qu'aucun processus de nidification de l'avifaune ne soit commencé pour cette saison 2023. Du matériel pouvant indiquer une ancienne nidification du Moineau domestique a été régulièrement observé sur tout le pourtour de l'immeuble. À l'inverse, aucune trace de présence de Chiroptères n'a été relevée. Les restes de matériel pour l'avifaune ont été contrôlés à l'endoscope afin de s'assurer qu'aucune couvée n'était présente avant qu'ils ne soient enlevés.

Illustration 5 : Reste de matériel de nidification derrière la couverture du toit

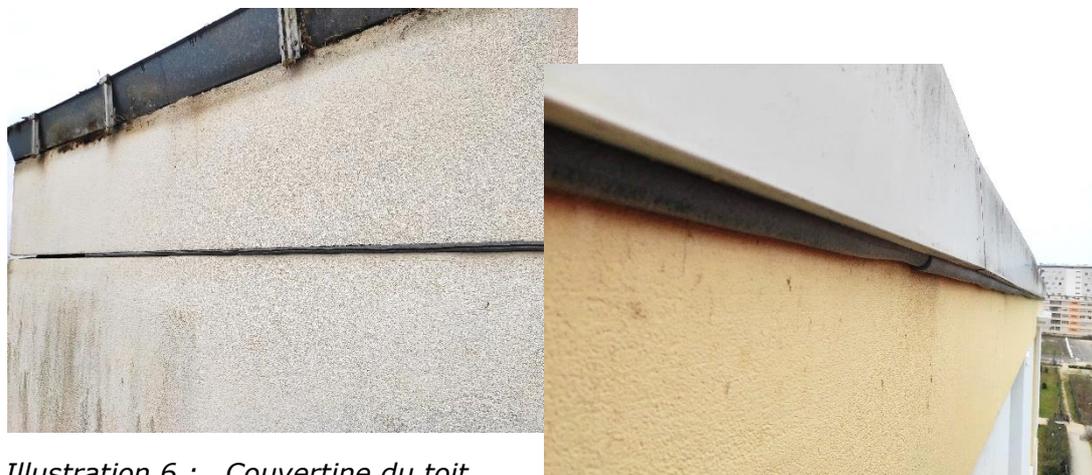
Illustration 6 : Couverture du toit enlevée (à gauche) ou condamnée par des manchons de polyéthylène (à droite)

Pour chaque façade et les deux pignons, lorsque les appartements d'une entrée étaient occupés, l'espace entre la couverture et le mur a été bouché par des manchons de polyéthylène, du journal ou de la mousse expansive. Lorsque les logements d'une entrée étaient inoccupés, la couverture a été enlevée.

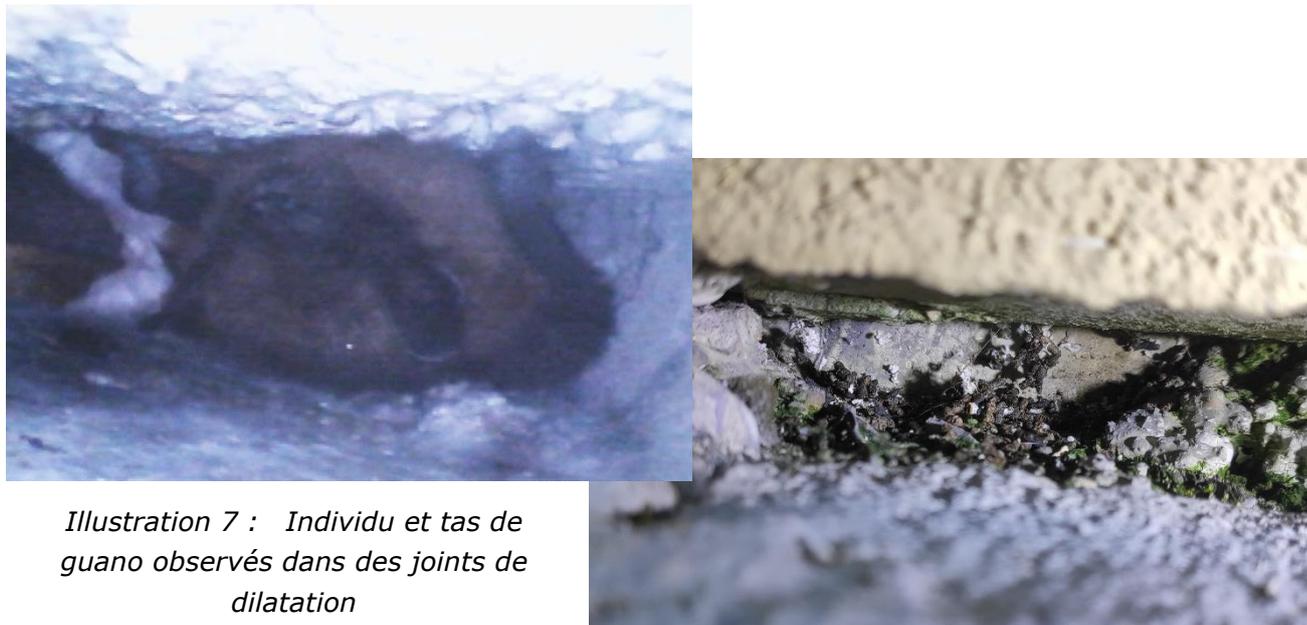
Au total, quatre individus appartenant probablement au genre des pipistrelles (*Pipistrellus sp*) ou au Vespère de Savi (*Hypsugo savii*), ont été trouvés dans les joints de dilatation. Des traces de présence (guano) ont été observées plus régulièrement dans les joints de dilatation (d'une crotte à un petit tas de guano). Elles étaient toujours localisées dans les joints du deuxième au quatrième étage. Aucune trace n'a été trouvée au premier étage ou au rez-de-chaussée.

Illustration 7 : Individu et tas de guano observés dans des joints de dilatation

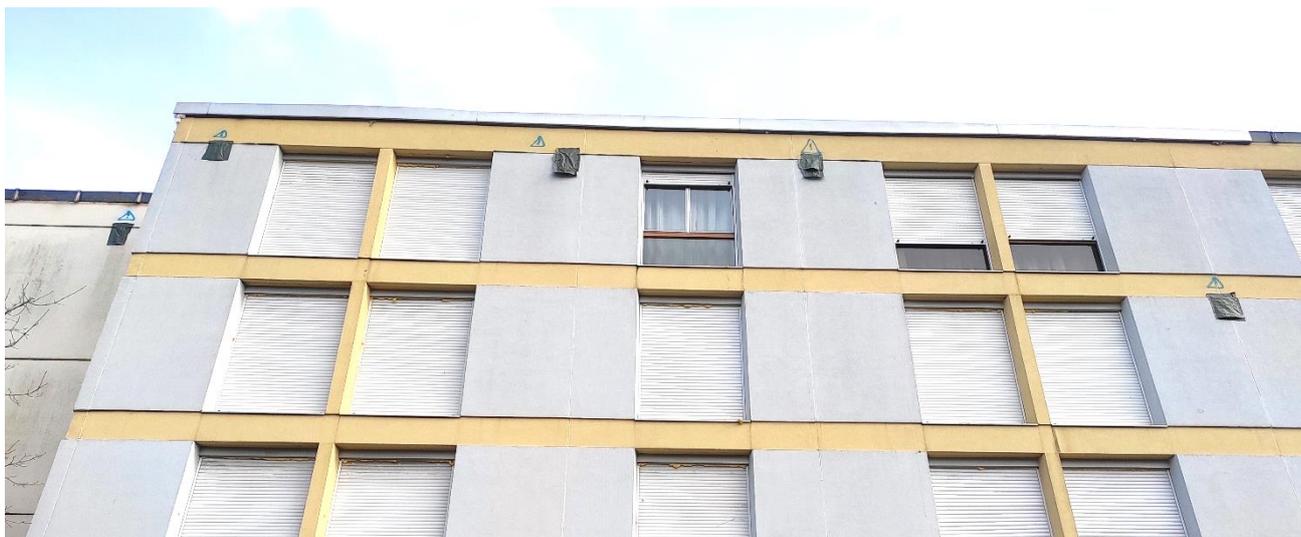
Illustration 8 : Dispositifs anti-retour pour Chiroptères installés à l'entrée N°30 sur la façade ouest

Les dispositifs anti-retour se composent de deux bouts de bâche fixés à la colle polyuréthane, l'un collé au-dessus du joint et l'autre collé juste en-dessous. L'objectif est d'empêcher les chauve-souris de s'introduire dans le joint tout en leur permettant d'en sortir. Cela permet de vider le bâtiment avant toute perturbation engendrée par les travaux. De part et d'autre des dispositifs, le joint a été bouché avec du plastique, du journal ou des manchons de polyéthylène (la mousse expansive engluerait les individus), afin de guider les individus présents vers la sortie du dispositif et d'obstruer l'accès aux autres individus extérieurs.

Au total, dix dispositifs anti-retour ont été installés au niveau des joints de dilatation localisés ci-dessous (la lecture du bâtiment se fait de l'entrée N°14 au sud à l'entrée N°30 au nord) :

- Extrémité de la façade sud-ouest, 4^{ème} étage ;
- Entrée N°16, 4^{ème} étage, entre la 2^{ème} et la 3^{ème} fenêtre (deux individus observés) ;
- Entrée N°20, 4^{ème} étage, à gauche de la 5^{ème} fenêtre (un individu observé) ;
- Entrée N°26, 4^{ème} étage, entre la 2^{ème} et la 3^{ème} fenêtre ;
- Entrée N°28, 3^{ème} étage, joint entre les entrées N°28 et N° 30 ;
- Entrée N°30, 3 dispositifs :
 - 4^{ème} étage, entre la 2^{ème} et la 3^{ème} fenêtre ;
 - 4^{ème} étage, entre la 3^{ème} et la 4^{ème} fenêtre ;
 - 4^{ème} étage, à gauche de la 5^{ème} fenêtre (un individu observé) ;

- Extrémité de la façade nord-ouest, 4^{ème} étage, 2 dispositifs.

Il est nécessaire de s'assurer que les dispositifs anti-retour pour les Chiroptères restent en place jusqu'à la fin de la période d'hibernation et le début de la période d'activité des chauve-souris, à savoir début avril (selon les conditions météorologiques). De même, il est nécessaire de veiller à ce que toutes les parties bouchées le restent jusqu'au début des travaux. Enfin, il est important de surveiller qu'aucune nouvelle dégradation ne vienne créer un nouvel habitat favorable à la faune.
