Évaluation du potentiel de gîte pour les chiroptères avant démolition d'un bâtiment Domanys Cheny (89)

Compte rendu de visite

Décembre 2022

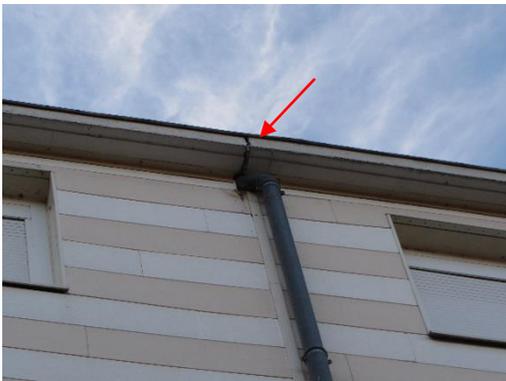
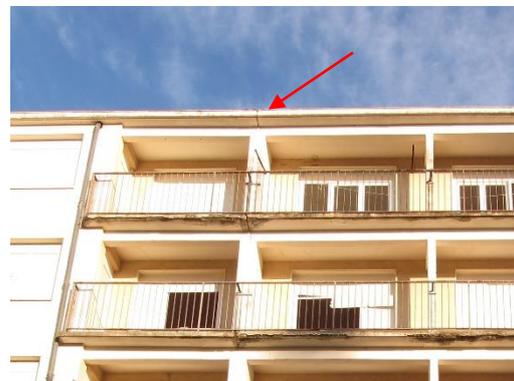
Au niveau de l'avancée de toit un joint de dilatation est accessible et favorable aux chiroptères sur les façades est (2 joints) et ouest (1 joint).

Photos 2: Joints de dilatation au niveau de l'avancée de toit (façades est et ouest)

Une attention particulière sera nécessaire lors du démontage des plaques disjointes et cassées, des couvertines et des joints de dilatation. Si possible, ces interventions seront à programmer **d'août à octobre** ou **d'avril à mi-mai** (période où les chiroptères peuvent s'envoler).

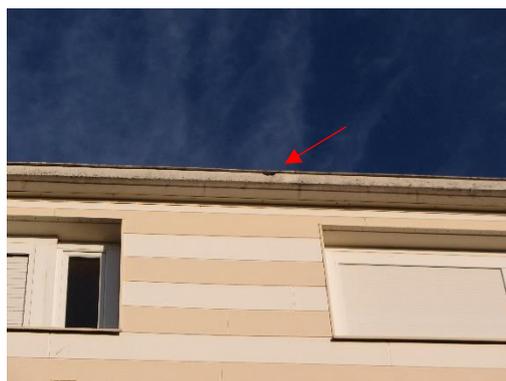
Cette avancée de toit est couverte par une couvertine en métal qui est plaquée au béton. Quelques dégradations du béton permettent un accès sous cette couvertine.

Photo 3: Dégradation du béton de l'avancée de toit permettant un accès sous la couvertine (façade ouest).

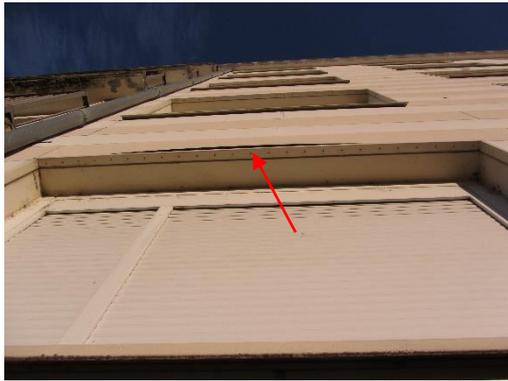
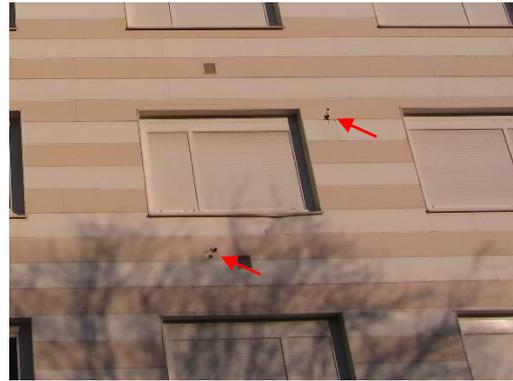
Quelques plaques de façades sont cassées ou disjointes. Les espaces susceptibles d'être occupés par des chiroptères sont situés sur la façade ouest au niveau du 12 rue de la paix (photos suivantes).

Photos 4: Espace entre le mur et le bandeau, favorable aux chiroptères, au-dessus de tous les derniers balcons

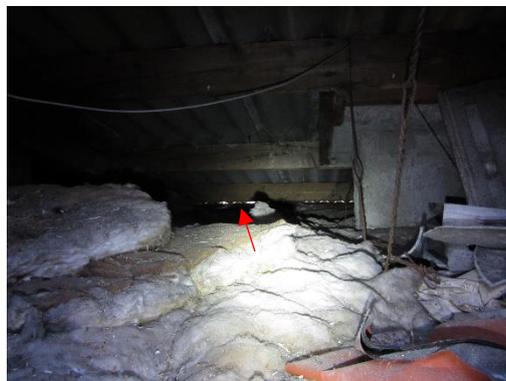
L'accès aux combles est plus restreint : en bas de pente et derrière les cheminées les ondes des plaques de couverture au niveau de la gouttière sont parfois mal bouchées. Ce type d'accès n'est pas connu pour être utilisé par les chauves-souris.

Photo 5: Accès possible aux combles.
