- **Lectures et perceptions paysagères**

- ***Analyse de chaque grande entité paysagère du site***

❖ **Parking et aire d'accueil**

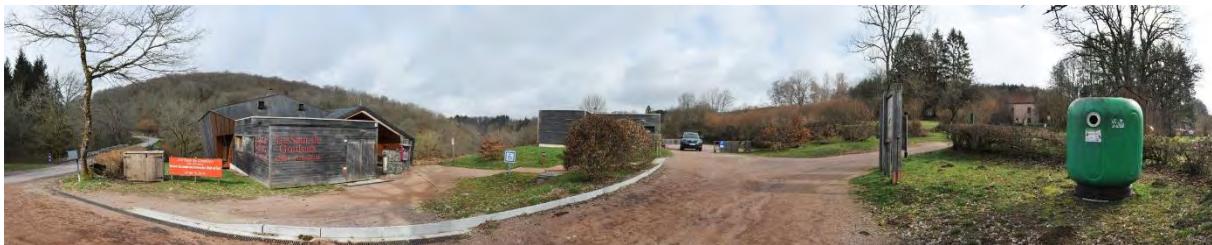
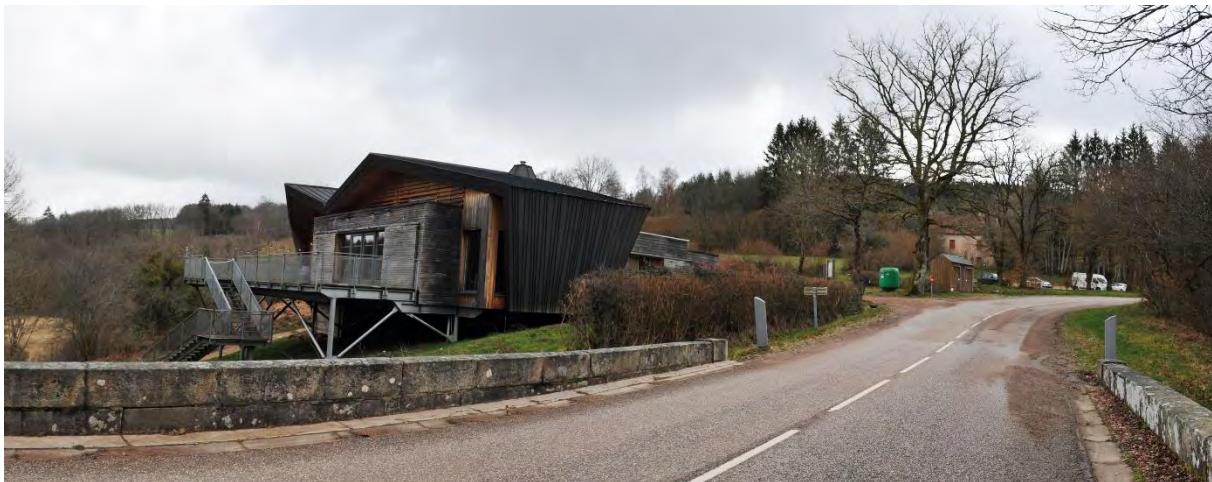
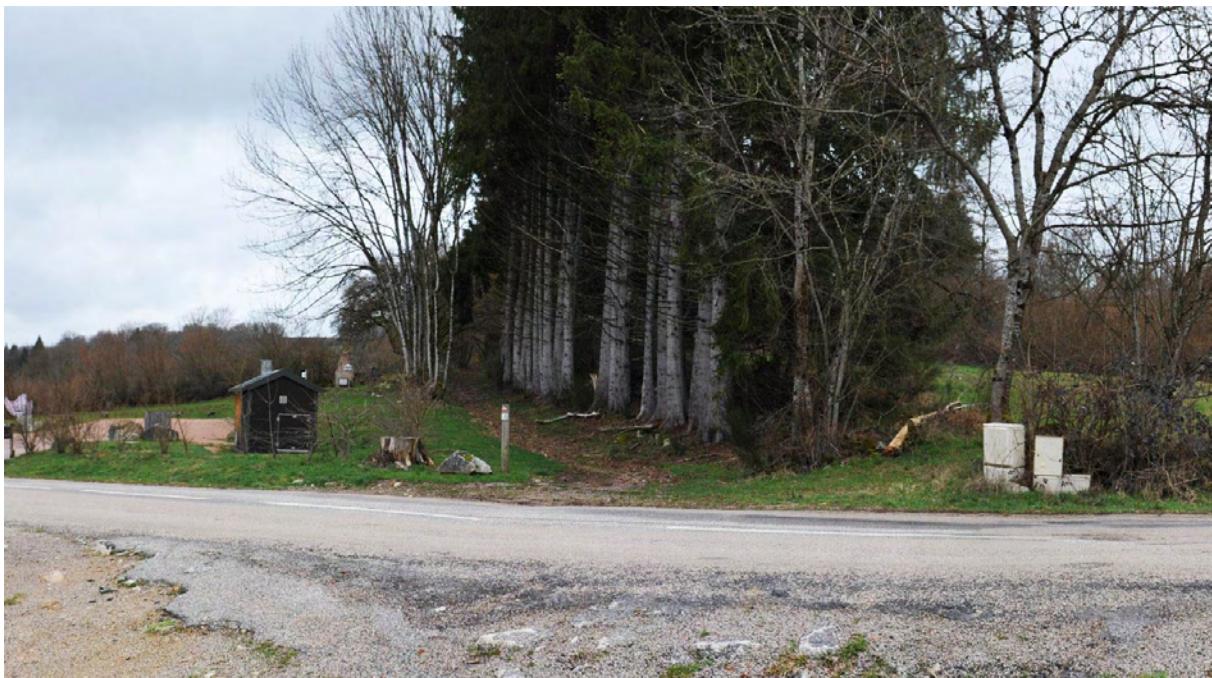
Chaussée dégradée et mal définie, coffrets électriques, haie d'Epicéa toisant une haie feuillue, cabane de toilettes sèches vainement filtrée par une plantation arbustive lâche et composée d'essences inadaptées (taxons calcicoles), enseigne publicitaire, vieille souche haute, piquet balisé, chalet d'enrochements... Une multitude de composantes disparates et dispersées, qui pénalisent l'identité du site...

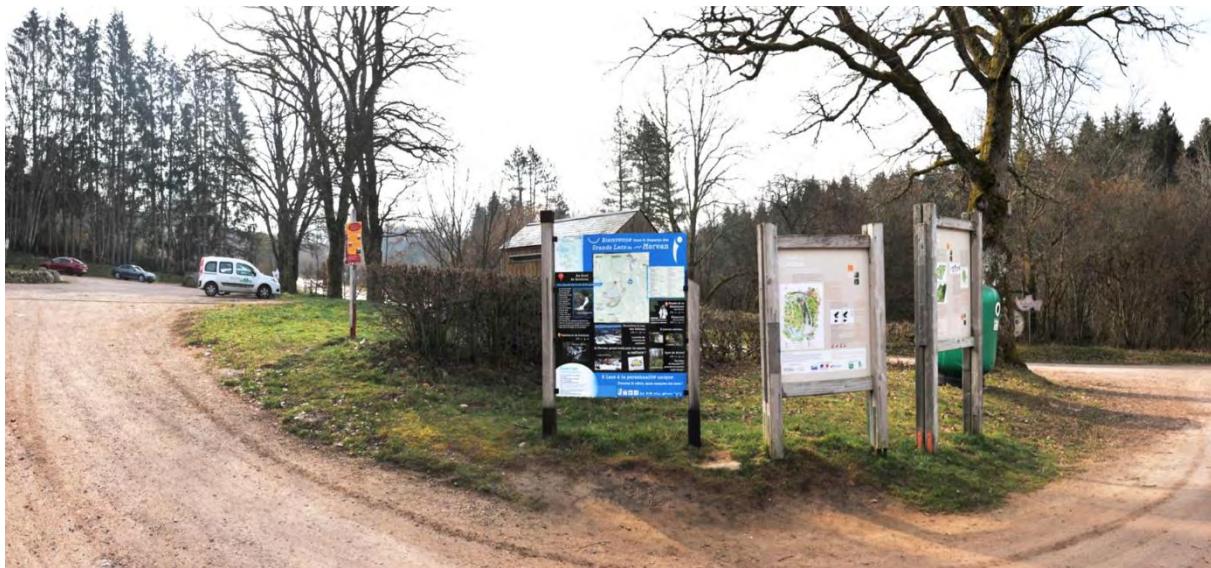
Une information dense (en termes de quantité de support et d'abondance d'information), fractionnée, dispersée et d'emplacement peu opportun (ces panneaux ne se voient pas en arrivant sur site, le lecteur se place nécessairement en bord de route – voie de sortie du parking)...

Aucun de ces trois grands panneaux juxtaposés ne dispose du même code de fabrication...

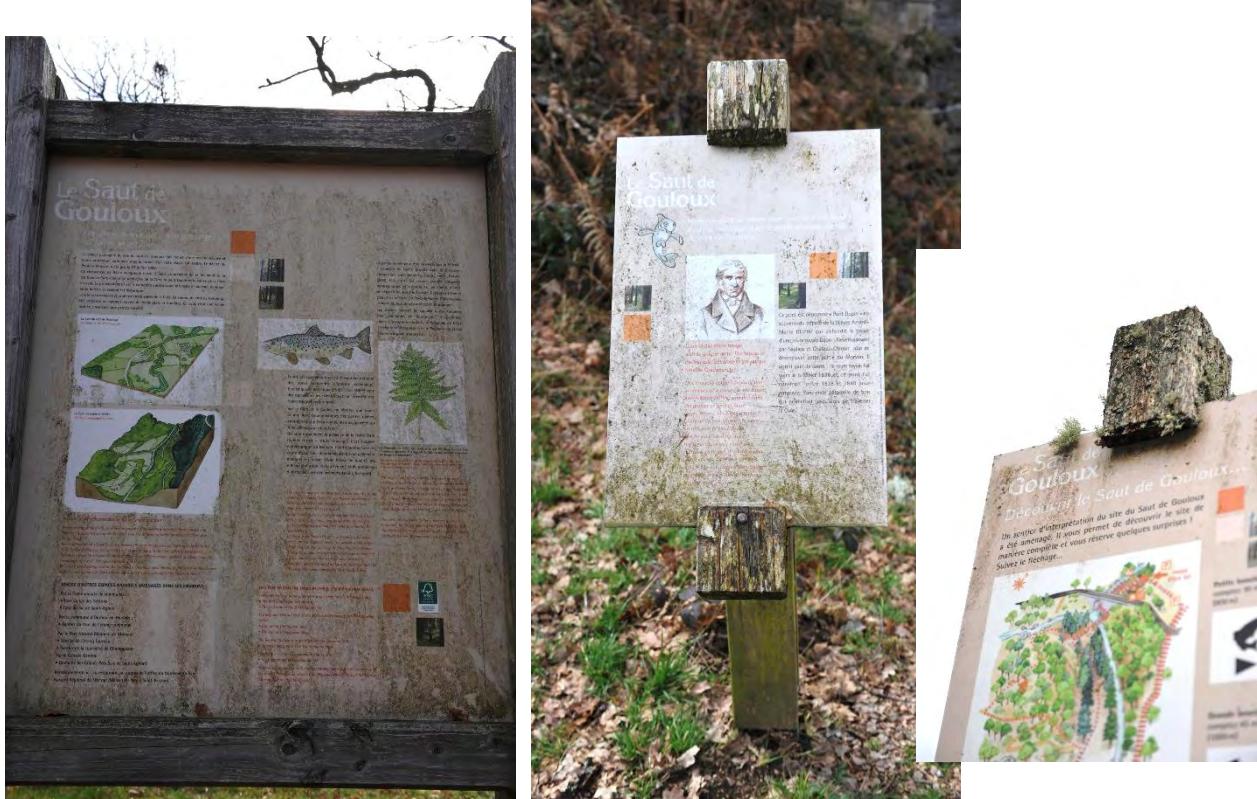
Un manque d'entretien manifeste, qui limite l'attrait visuel pour le visiteur, autant que son confort de lecture... et réduit la durabilité des mobiliers (le bois utilisé, Douglas, classe III et non classe IV, pourrit au niveau des zones de stagnation ou d'accumulation d'eau).

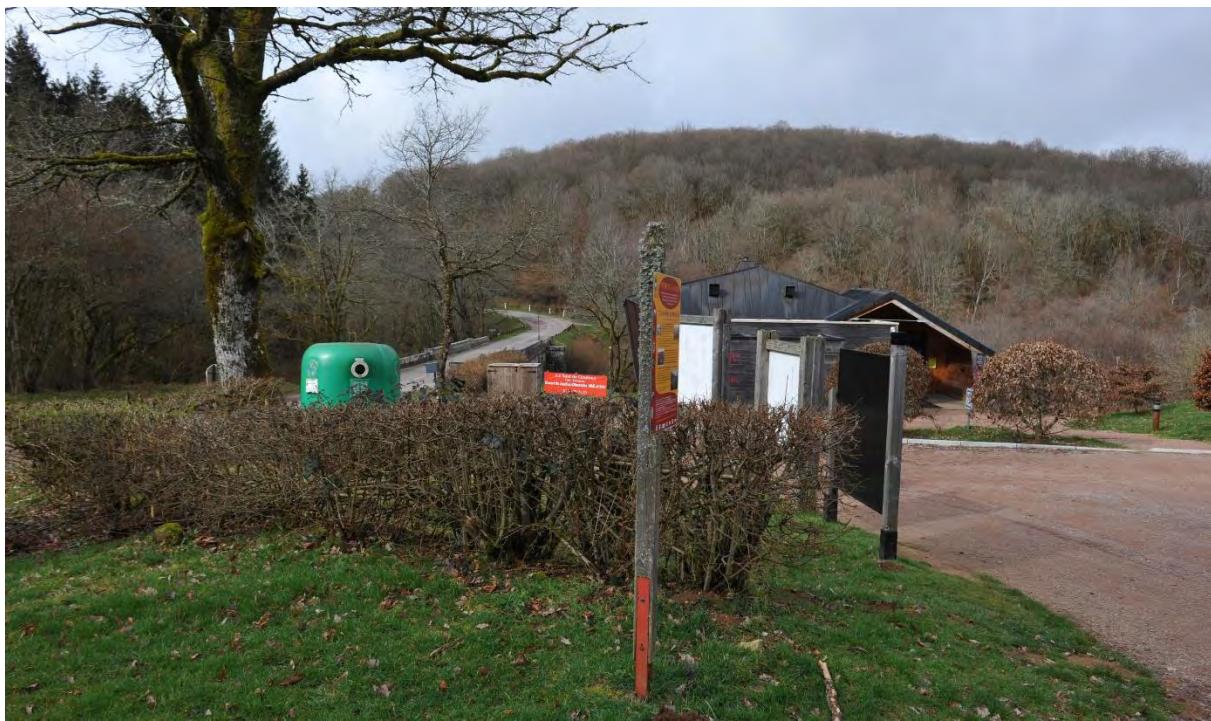
Des pattes de scellement orange vif de certains panneaux participent à l'altération de la palette chromatique du site et représentent des points d'appel qui accentuent l'artificialisation et révèlent le manque d'attention porté à la conception du mobilier.

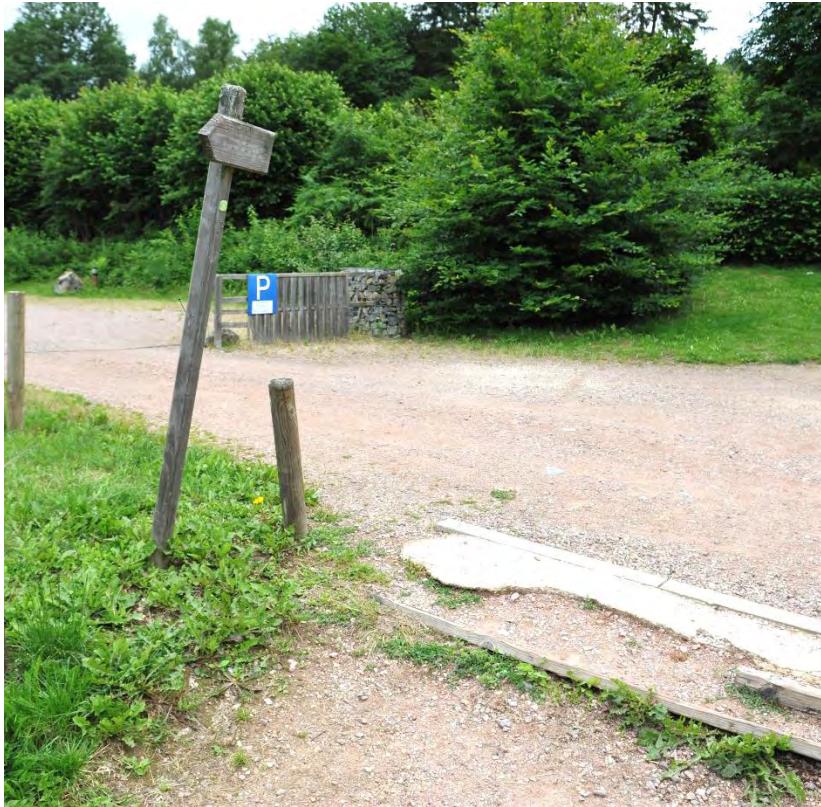
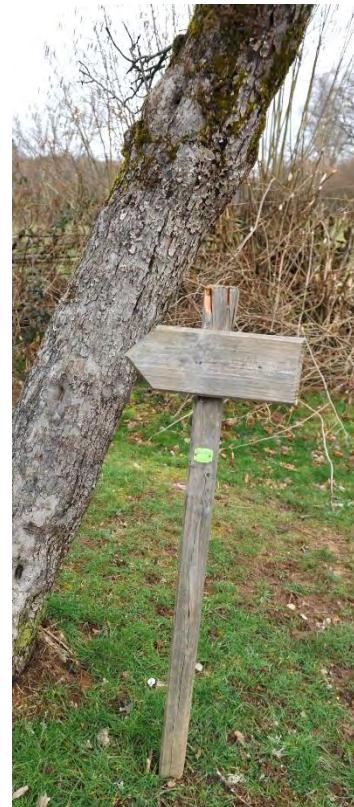
Un seuil en béton dégradé, une planche chavirée, une borne lumineuse investie par des balisages, un panneau directionnel basculé, vétuste et illisible - hormis l'étiquette du fabricant en vert fluorescent – caractère récurrent sur le circuit; il peut être convenu / autorisé d'appliquer en site classé sa signature et ses coordonnées sur un mobilier de sa fabrication de manière plus discrète, de sorte à ce que la personne intéressée puisse la trouver en la cherchant, mais qu'elle ne s'impose pas à la vue ainsi – pour rappel, la publicité est interdite en site classé - ... un effet porte ouvrant vers le sentier bien peu qualitatif...

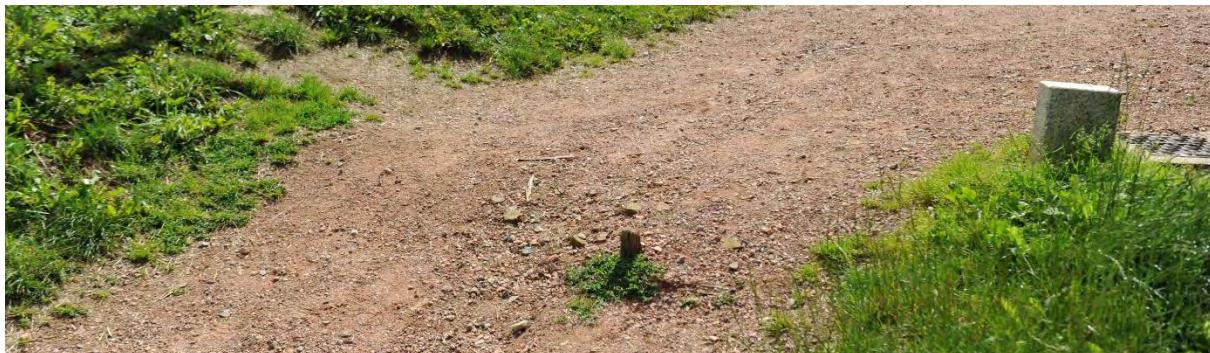
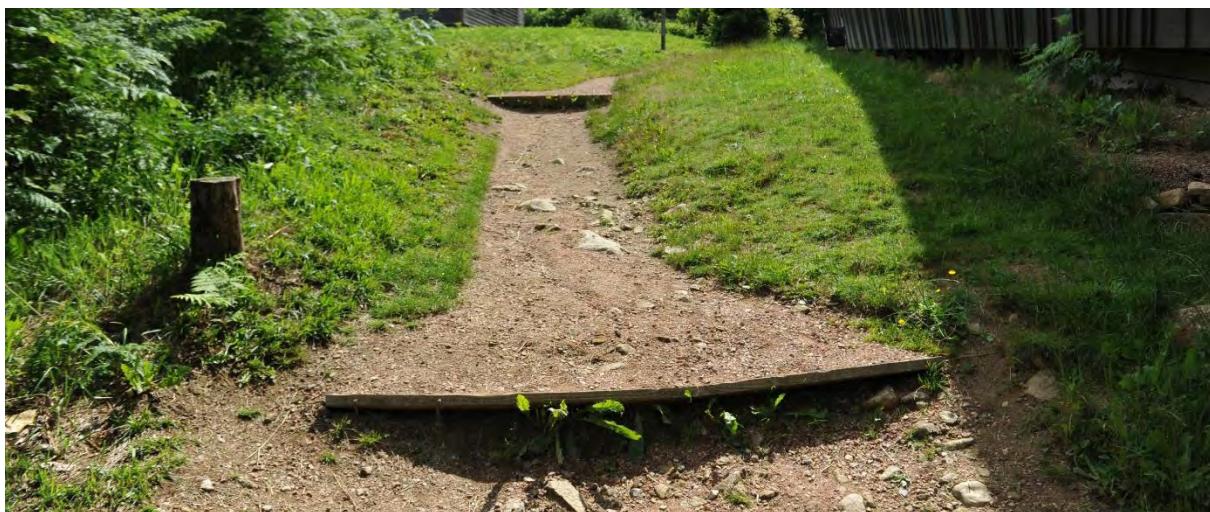
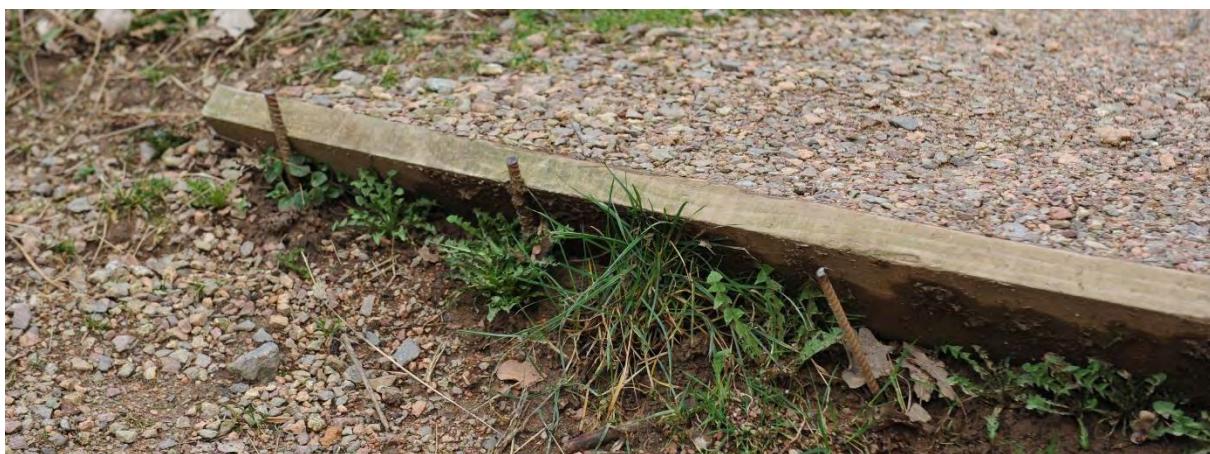
Des aménagements mal pensés en termes de matériaux et de construction... qui vieillissent mal et deviennent dangereux.

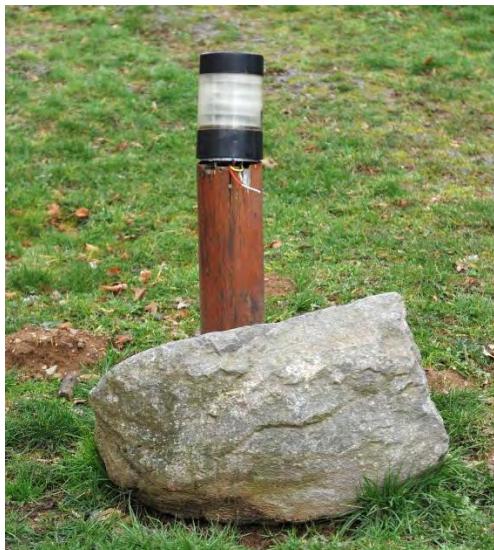
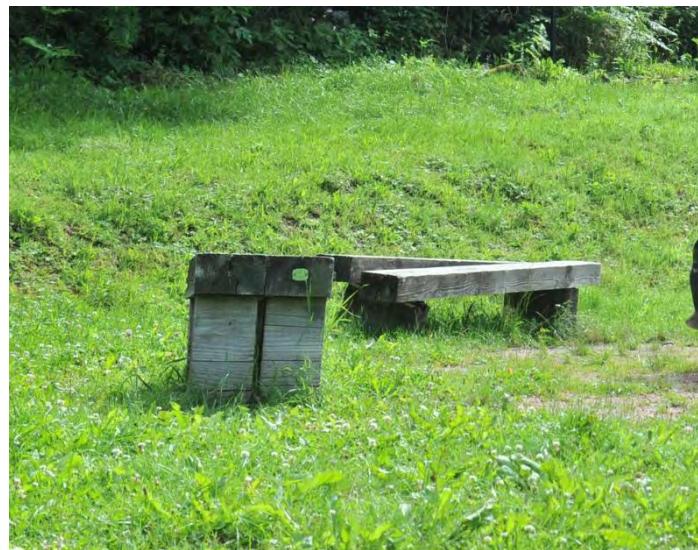
Une borne dégradée, dont les fils électriques dépassent... Des bancs au design lourd et à l'assemblage fragile... et à l'étiquette-signature qui s'impose toujours visuellement.

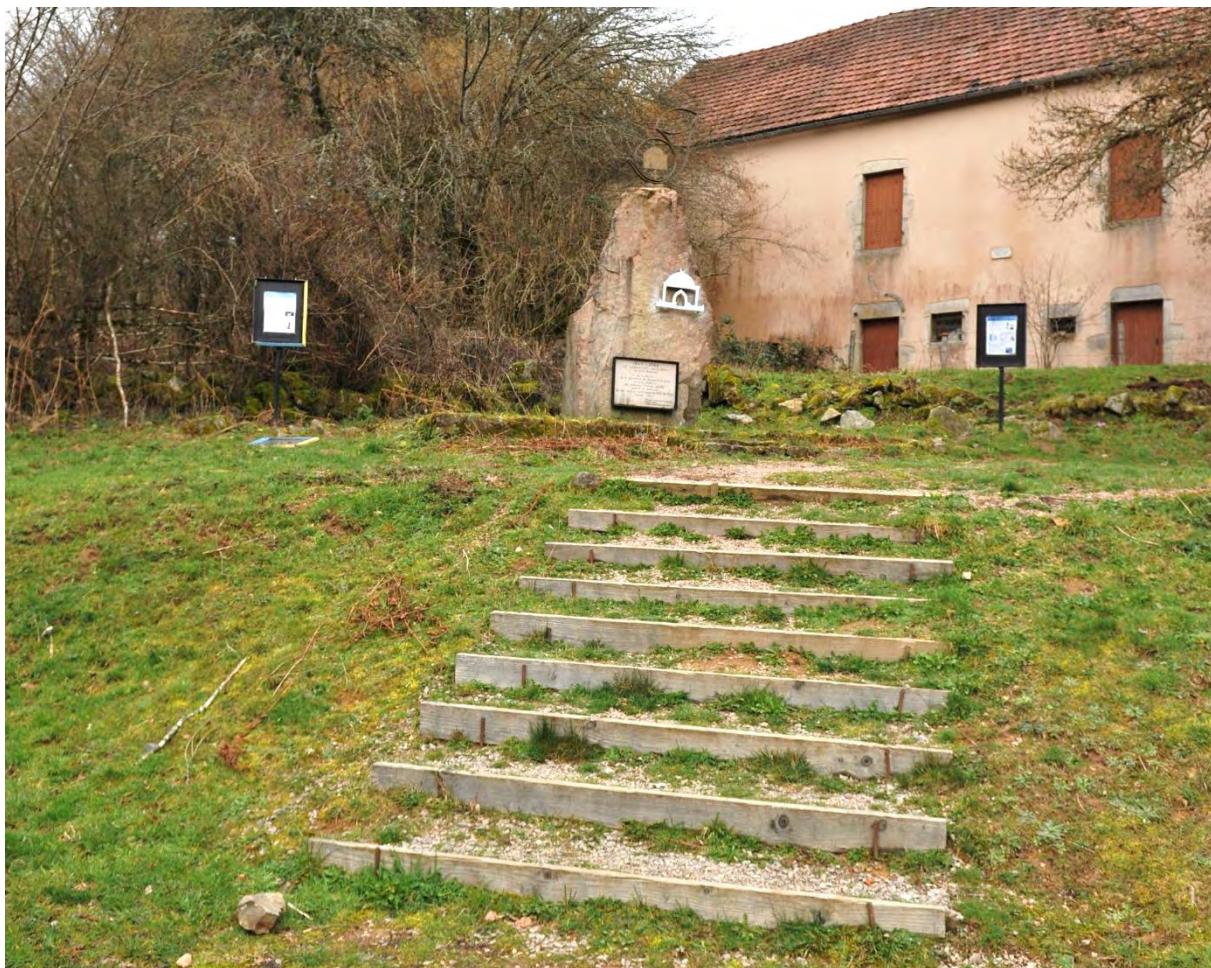
Au-dessus d'un escalier dont les contremarches sont maintenues par deux fers à béton et les marches insuffisamment comblés de granulats, s'affirment trois panneaux d'information, distants les uns des autres et encore une fois tous dissemblables, pour un seul monument commémoratif...

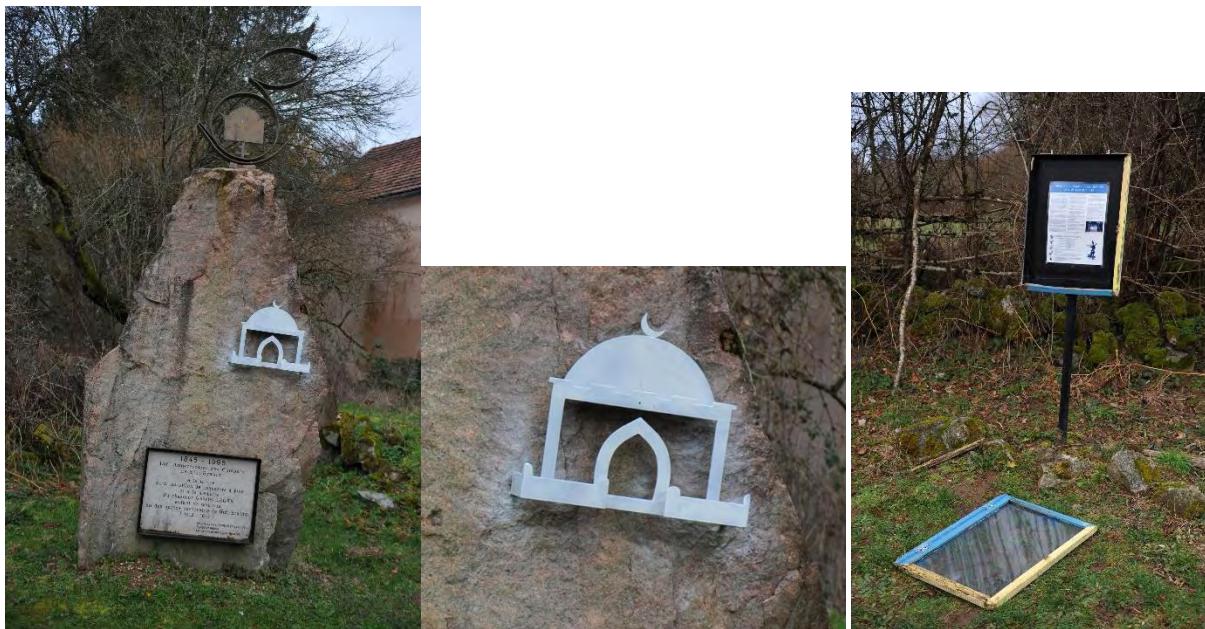
Une peinture à la bombe sans dépose de l'élément ou mise en place de dispositif de protection : la stèle a été souillée...

Dans ce contexte et dans une recherche d'amélioration des conditions de recueillement des personnes concernées d'une part, de renforcement de la compréhension du lien entre l'édifice et la maison et de lisibilité globale de l'espace d'accueil d'autre part, la question d'un aménagement dédié semble pertinente.

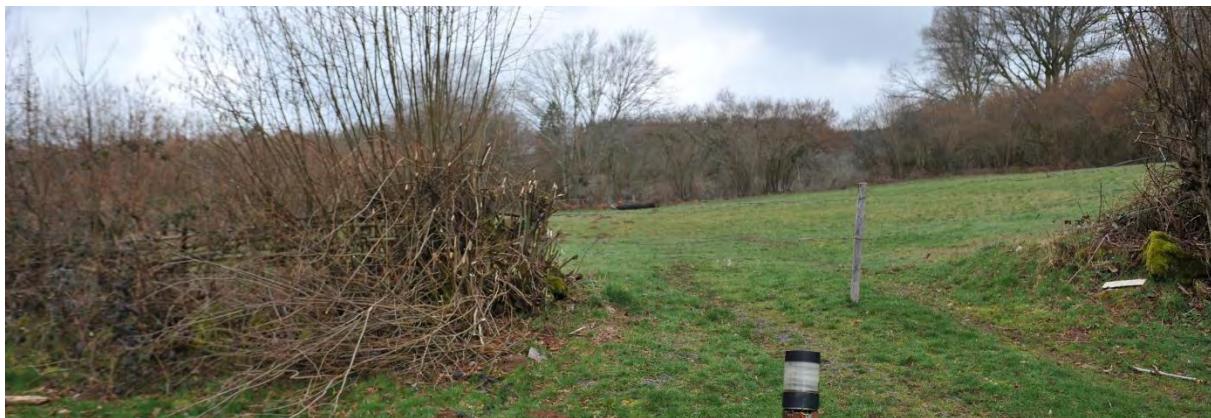
Une haie plessée traditionnelle très mal taillée (broyage partiel avec non gestion des produits de coupe).

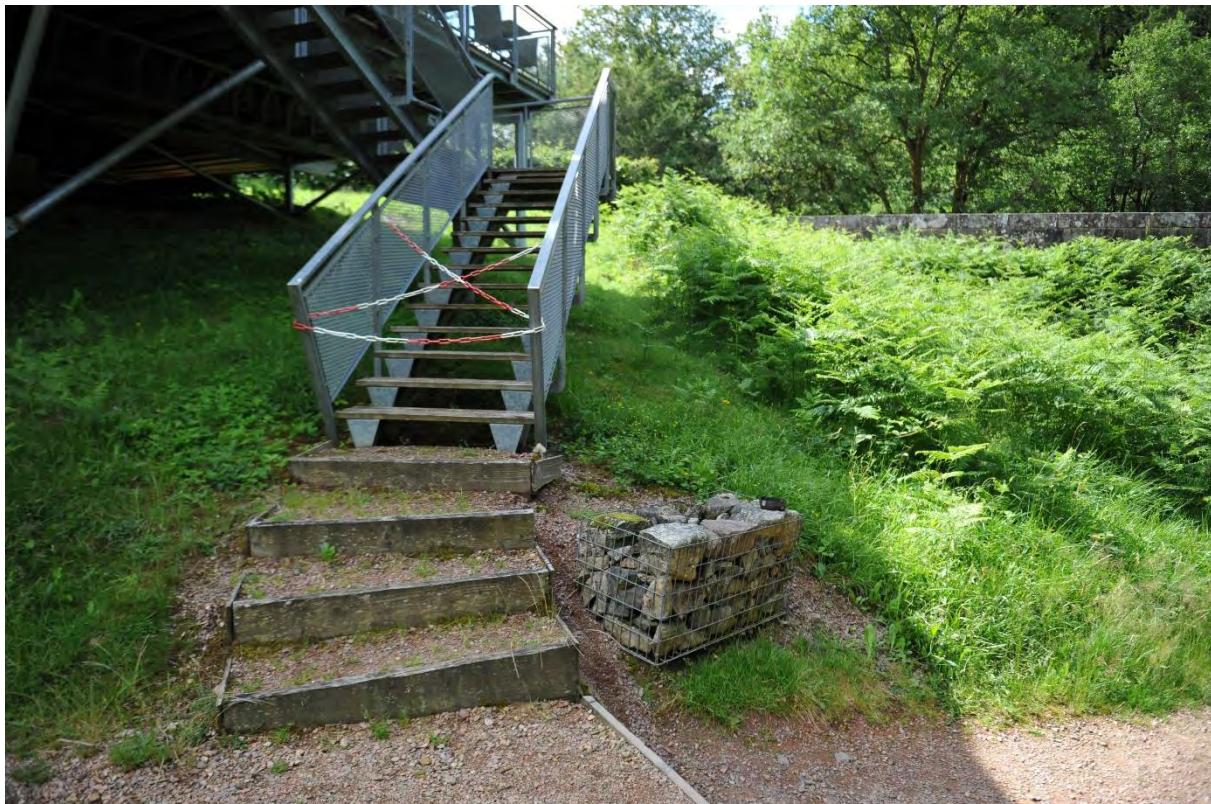
Acier galvanisé en grilles, renforts de marches en acier plein, marches en bois, marches inférieures en bois (éléments de coffrage, de sections hétérogènes de surcroît) et terre, appui en gabion (acier et pierre)...

Un aboutage sans complexe d'éléments de nature et de design hautement contrastés... conférant à un bâtiment récent un sentiment de vétusté, de mitage, de bricolage, très dépréciatif pour un tel site.

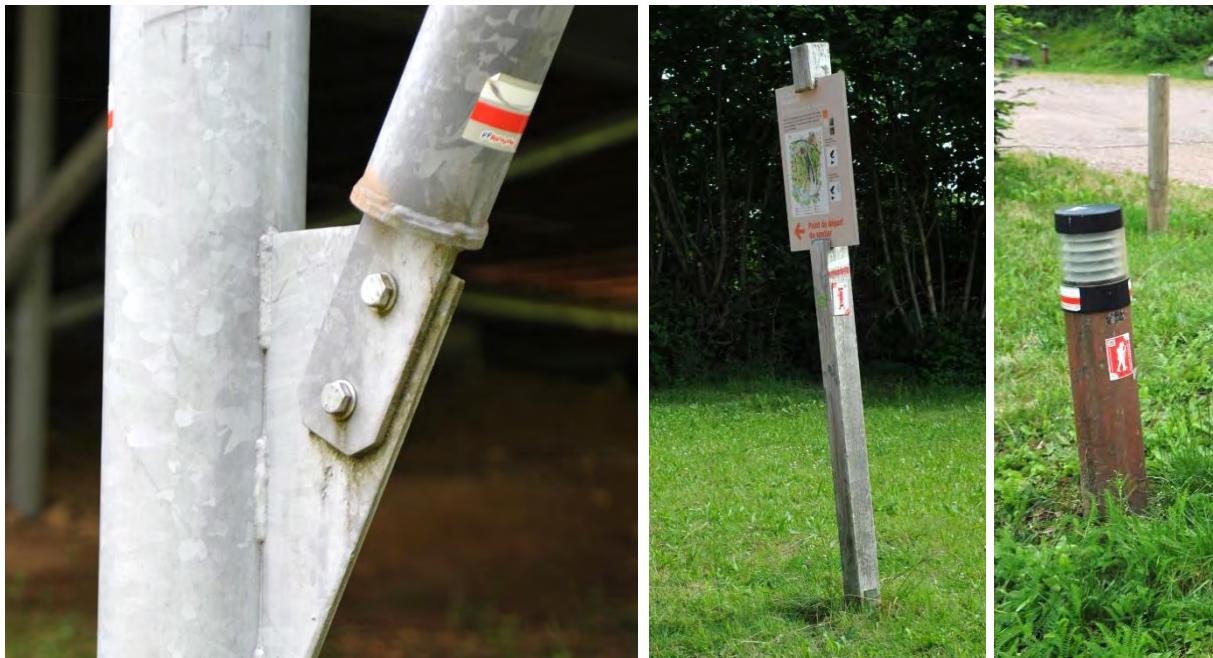
Un balisage intrusif / opportuniste / peu pertinent... et qui alimente le sentiment de saturation, de surimposition des éléments et le manque de planification et de concertation globale entre les acteurs.

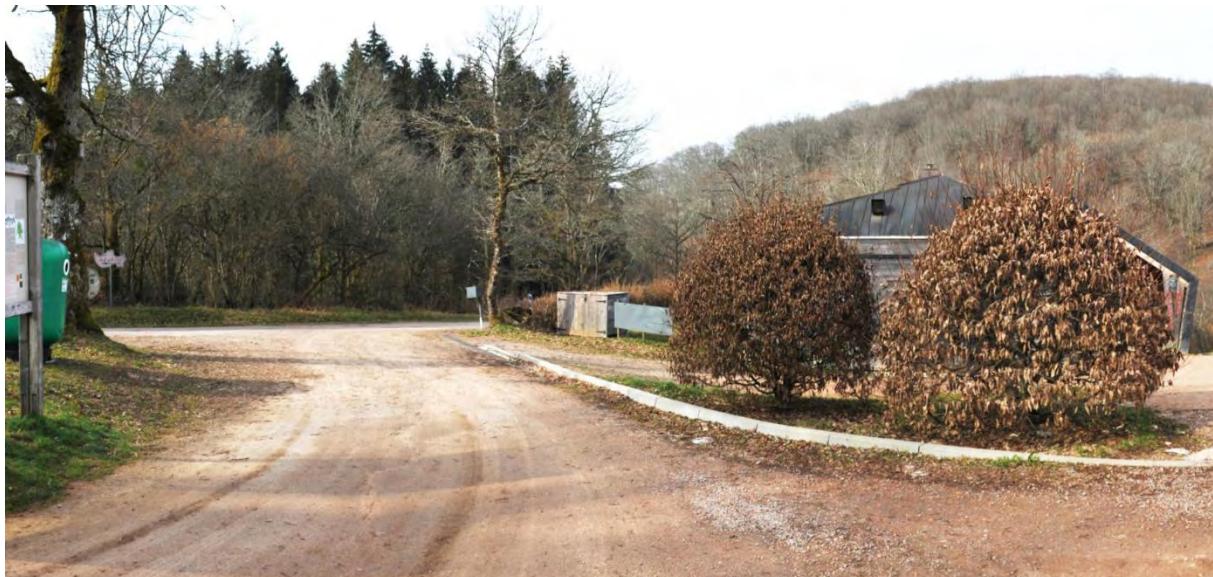
Une benne à verre (posée en dévers, sans aucune démarche d'intégration) d'un côté, une bordure béton (avec coffret en bois et panneau de facture médiocre) de l'autre : une porte de sortie très dépréciative... Des composantes relevant du vocabulaire urbain très intrusives et improbables dans un tel site.

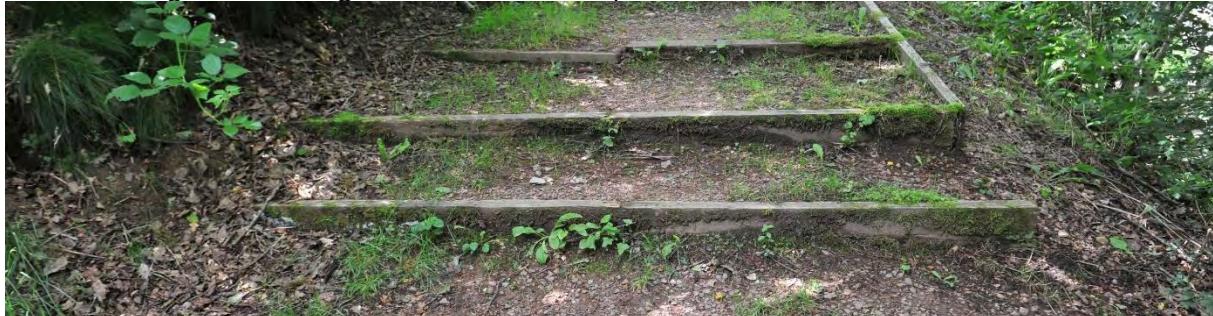
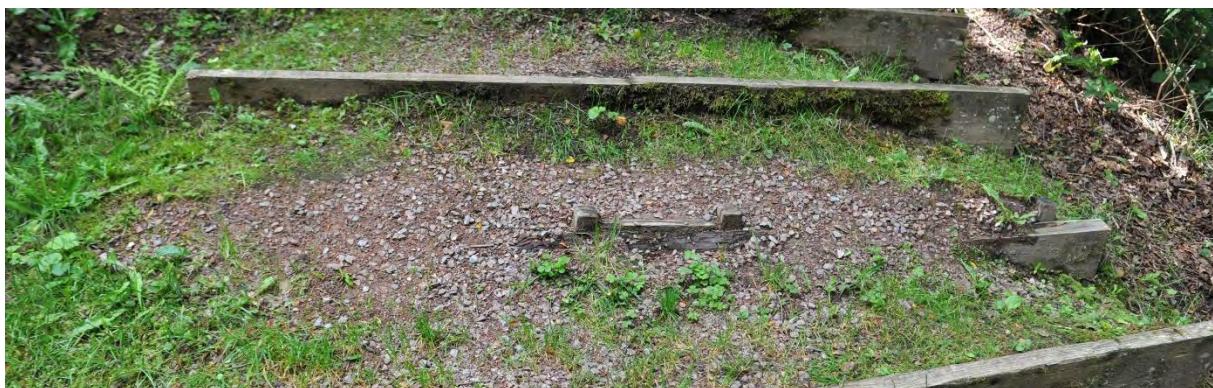
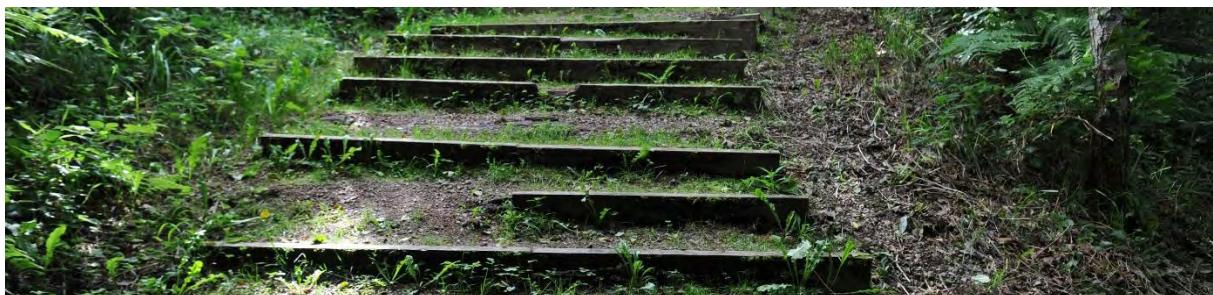
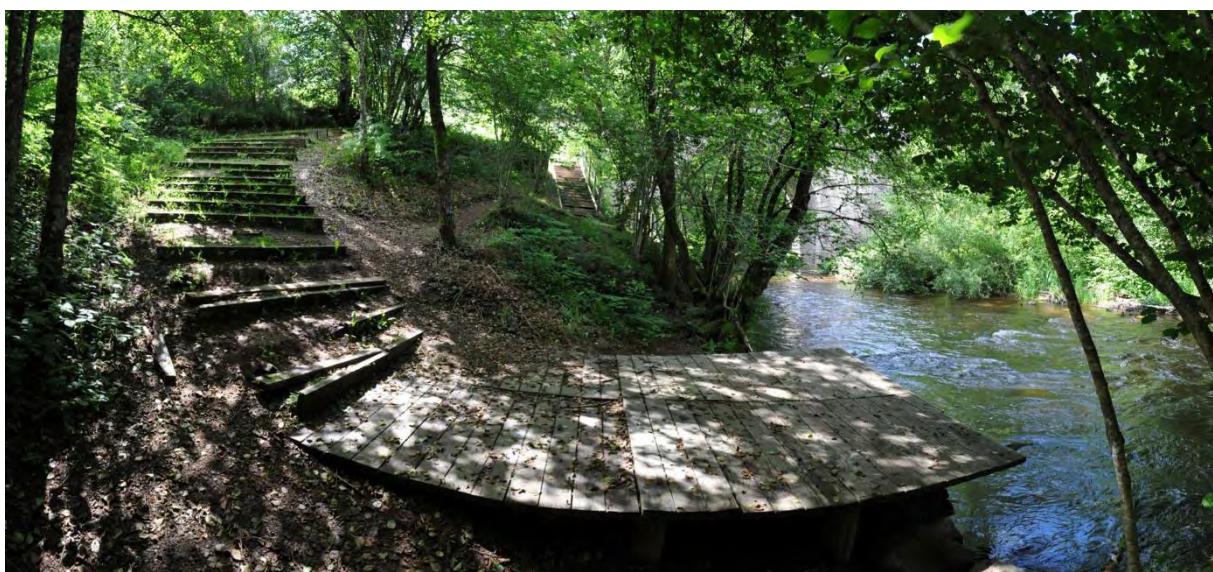
Accès à l'embarcadère kayak

Un accès dégradé et dangereux sur certaines portions...

Un limon non continu, des contremarches disloquées, arrachées ou manquantes, des marches érodées, gommées...

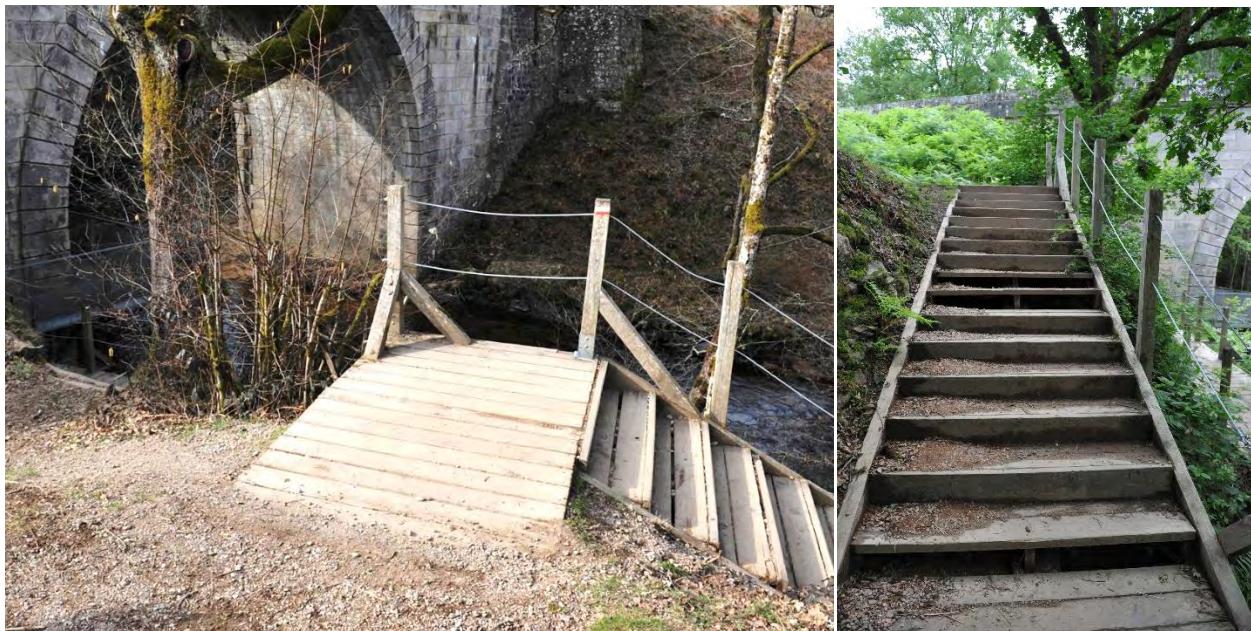
Un mobilier bois vieillissant, dont la structure manque d'harmonie (intrinsèquement et vis-à-vis des autres éléments de mobilier (Cf. *infra*).

Un dispositif lourd / chargé par endroits et lacunaire en d'autres : une intégration paysagère peu réussie doublée d'un sentiment peu sécurisant (e.g. pas de garde-corps à gauche : peu directif en termes d'usage, autorisant une fréquentation diffuse (atteinte au milieu) et « scabreuse » (passages délicats voire dangereux)).

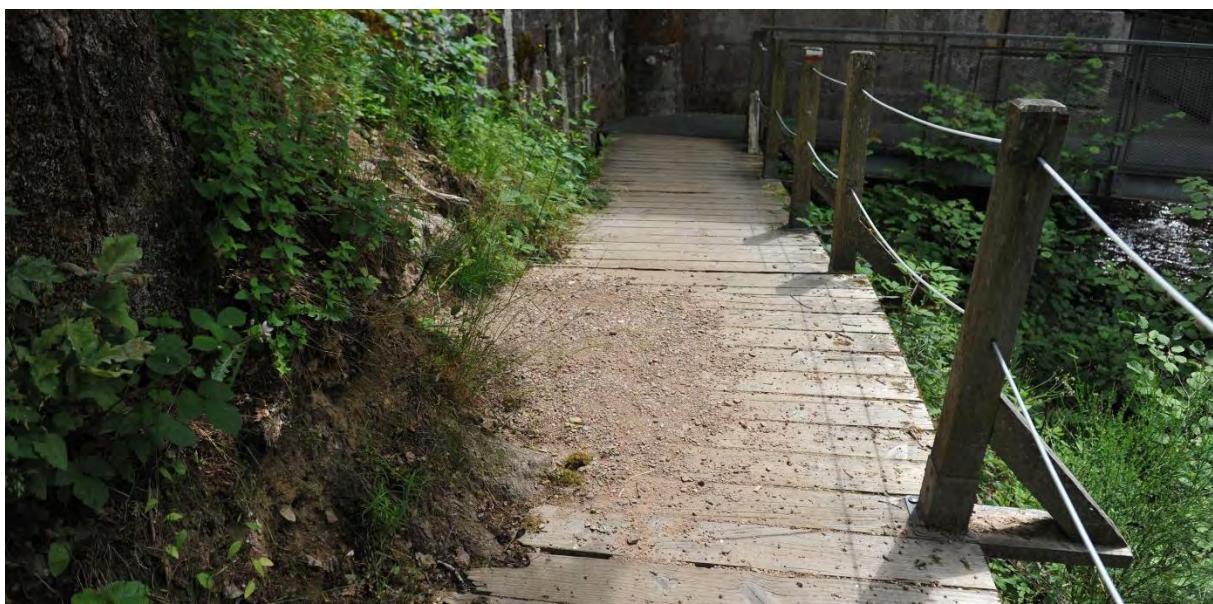
Platelage couvert de sables et graviers (sol non adhérent), matériaux d'érosion générés par les passages sauvages dans le talus abrupt non fermé à la circulation.

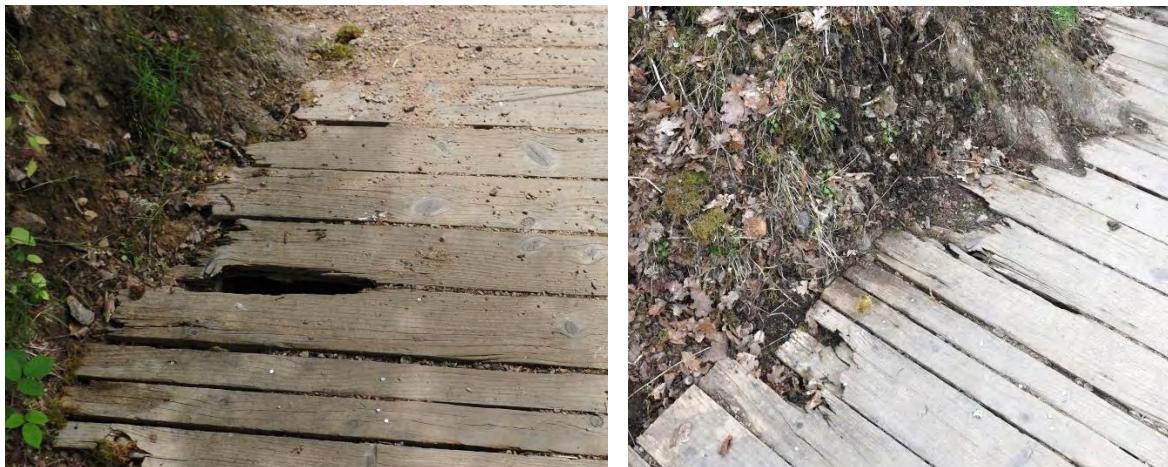
Des altérations qui relèvent d'un défaut de conception initiale : le platelage entre en contact direct avec la terre humide, côté talus ; un tel contexte, *a fortiori* dans une région très arrosée (crête du Morvan), dans un fond de vallée constamment humide et au sein duquel l'eau ruisselle, le recours à un bois compatible avec un usage en Classe IV s'impose. Le douglas brut est compatible classe III uniquement : il se détériore en quelques années seulement.

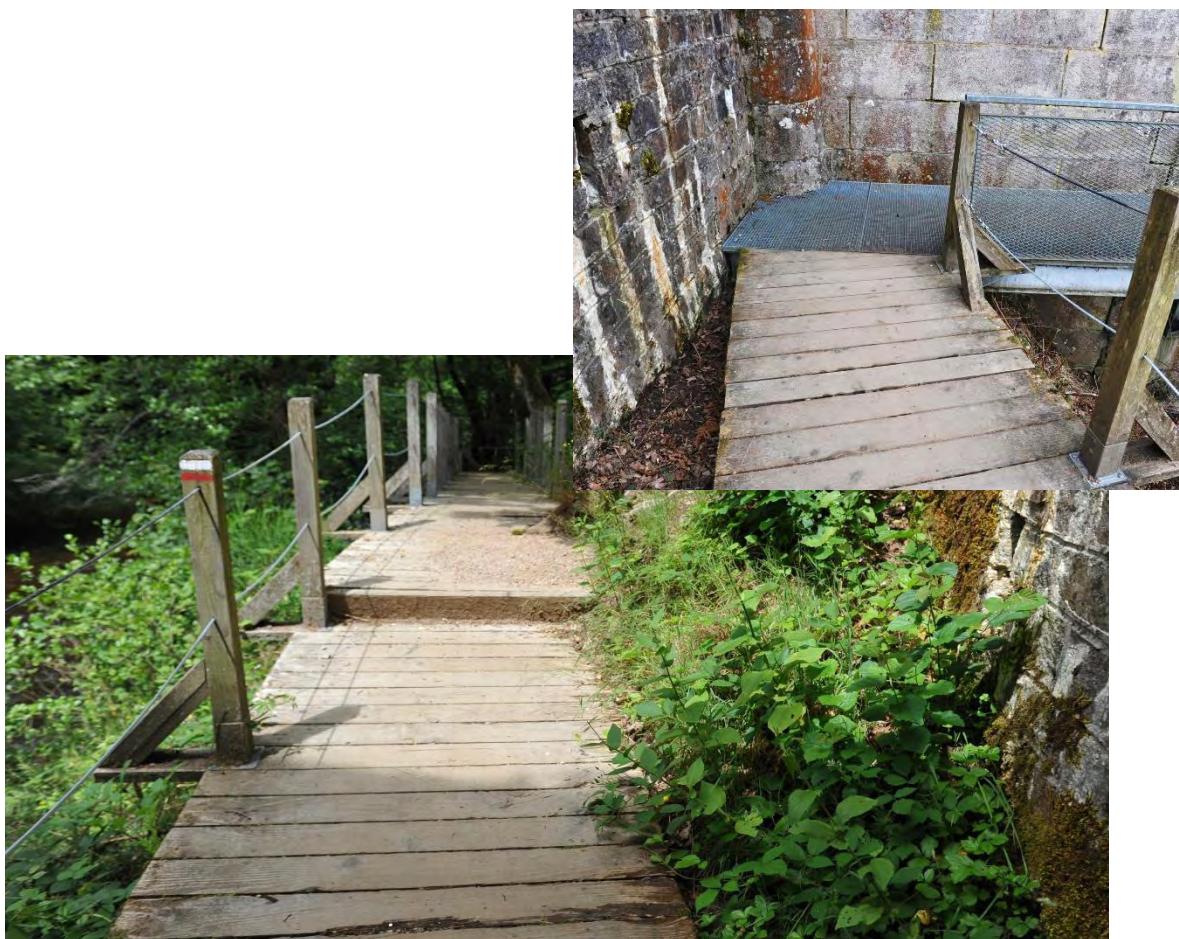
Le défaut de prise en compte de l'environnement immédiat de la passerelle fait naître un risque de chute et de blessure : non-contiguïté de la passerelle par rapport au mur de soutènement. Des mobilier très contrastés, accolés sans recherche d'harmonie ou de cohérence.

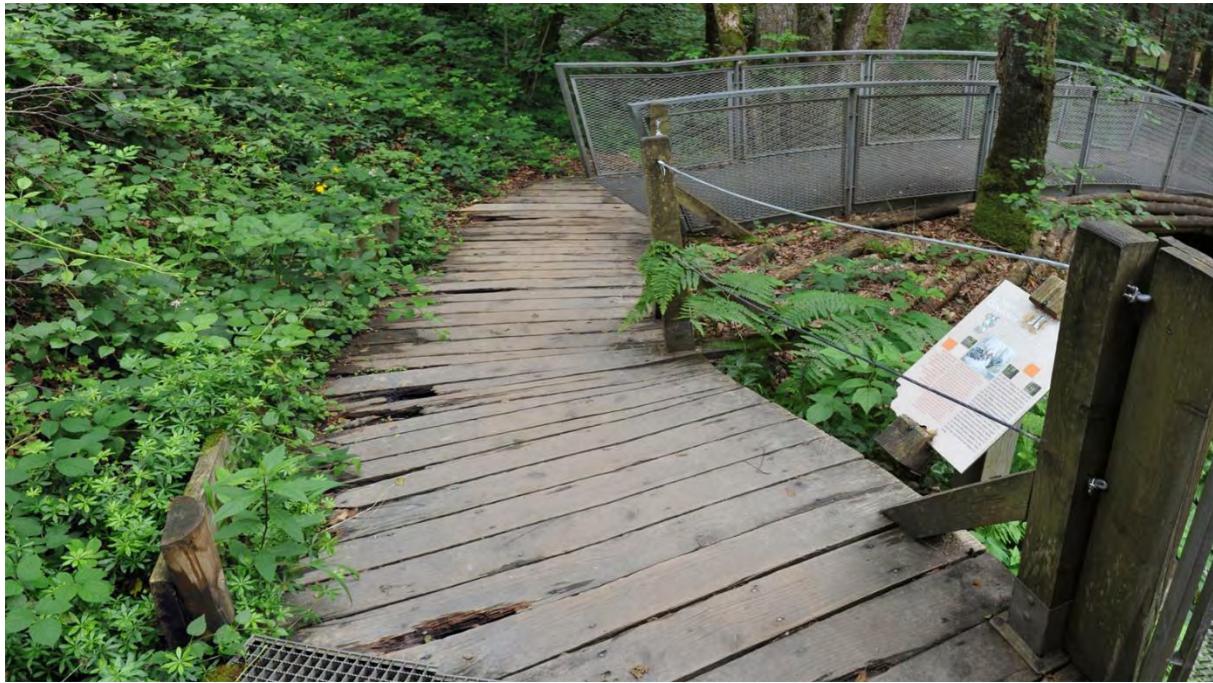
Un bois de durabilité inadaptée au contexte d'utilisation extérieure...

Un panneau dégradé peu accessible visuellement (hauteur des chevilles), sur un tronçon dégradé de la passerelle: tout contournement peu attentif d'un lecteur stationné sur la passerelle peut entraîner un accident (entorse, chute...).

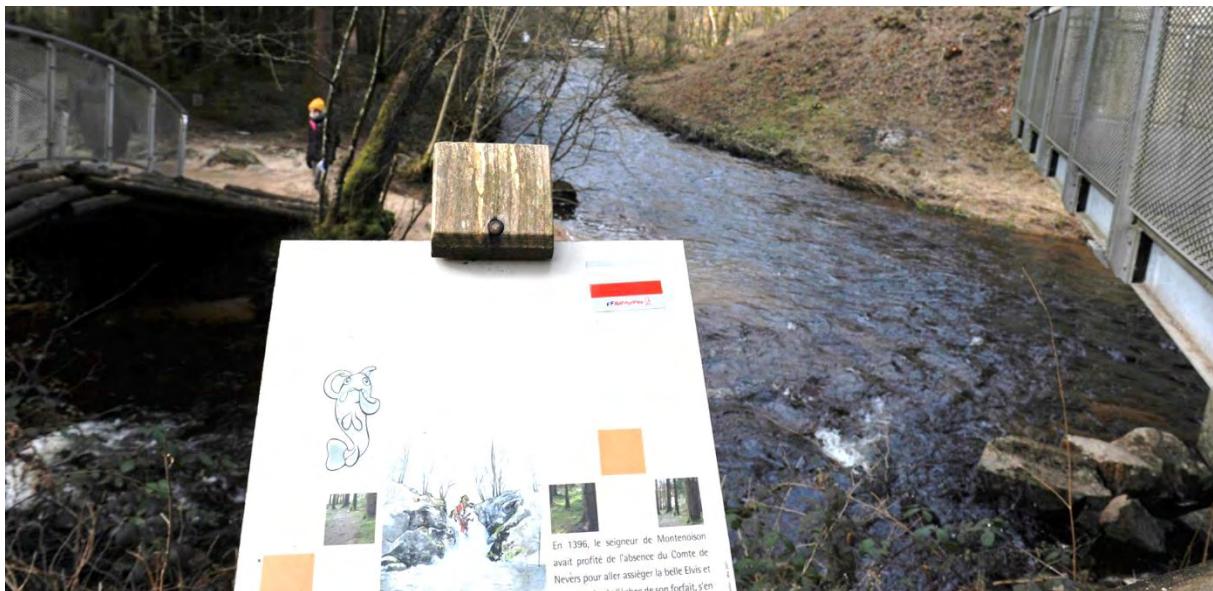
Sur un court platelage de bois – dégradé – qui s'apparente à une « rustine de fortune » entre les passerelles métalliques, un panneau dégradé, à l'emplacement dénué de sens (incite à croire que le Saut de Gouloux est la cascade de la Cure que l'on aperçoit en arrière-plan).

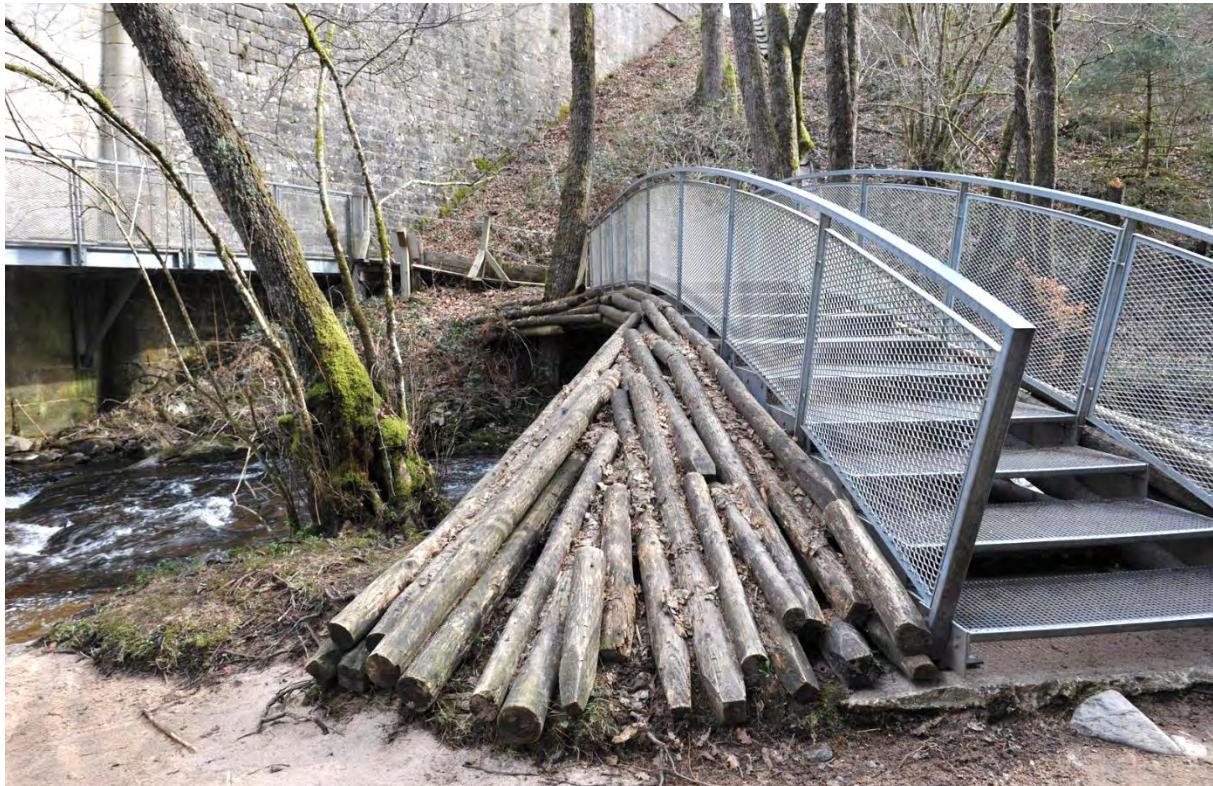
Des aménagements très décousus, rapportés... L'acier semble assumé sur les rambardes, mais pas sur les éléments portants, camouflés par les troncs...
Quelle histoire raconte-t-on ici ? Quelle posture / démarche adopte-t-on à l'égard du site qui nous accueille ?

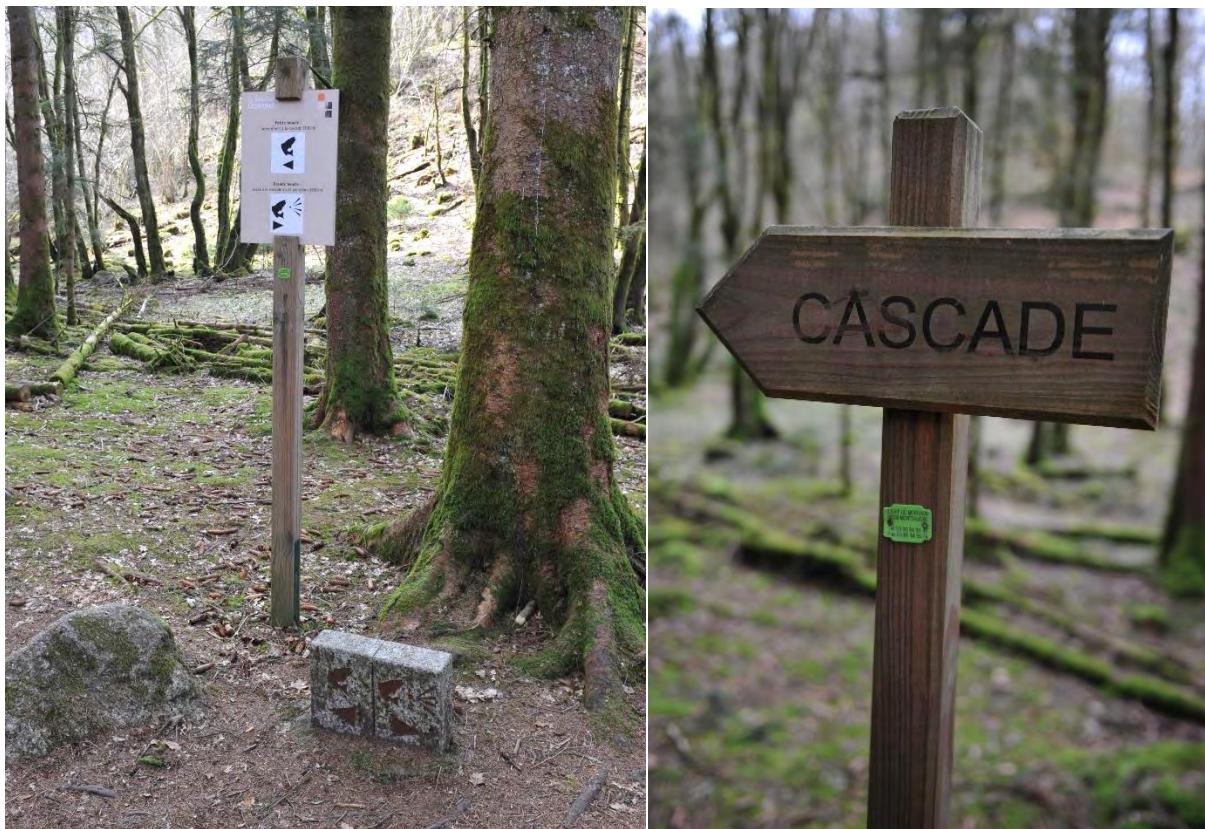
Une redondance de mobilier : de nouveaux panneaux succèdent aux anciennes bornes... Ne pas procéder à la dépose des mobiliers obsolètes alimente la profusion de matériaux, de mobiliers, brouille l'identité, conforte le sentiment de saturation, de pollution et de non-respect du site, altère ses valeurs et la symbolique naturelle pourtant recherchées par les visiteurs. Le mobilier vétuste remplacé mais non déposé, devient, au sens premier et littéral du terme, un déchet pour ce site naturel patrimonial (pour rappel identifié ZNIEFF II et I ainsi qu'ENS).

Ici encore - et sur l'ensemble du circuit - l'étiquette publicitaire du fabriquant en vert fluorescent et placée juste sous le panneau est inopportun en site naturel classé.
