- **Lectures et perceptions paysagères**

- ***Analyse de chaque grande entité paysagère du site***

❖ **Parking et aire d'accueil**

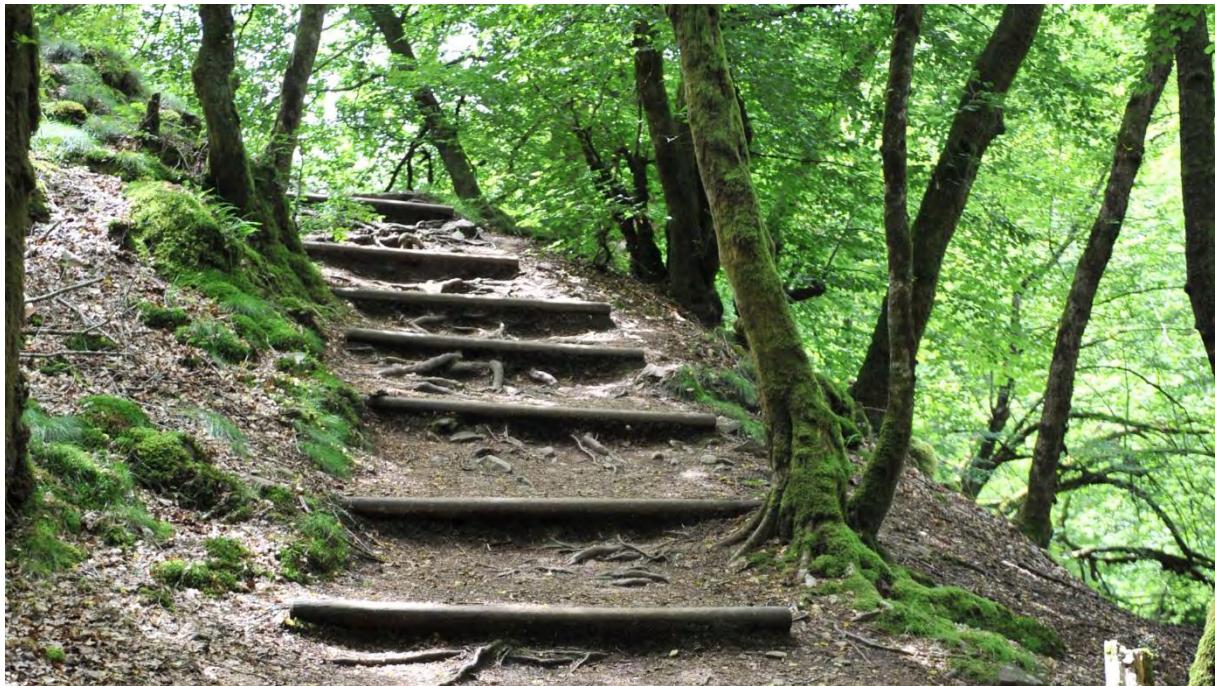
Un escalier en bois rond, qui tranche par rapport à la passerelle que le visiteur vient de franchir et qui pose par ailleurs la question de la pertinence du bois rond écorcé pour un escalier en sous-bois : l'absence d'angle et l'humidité abondante du contexte stationnel accentue le manque d'adhérence et le risque de glissade, *a fortiori* en présence de marches hautes et de gurons irréguliers...

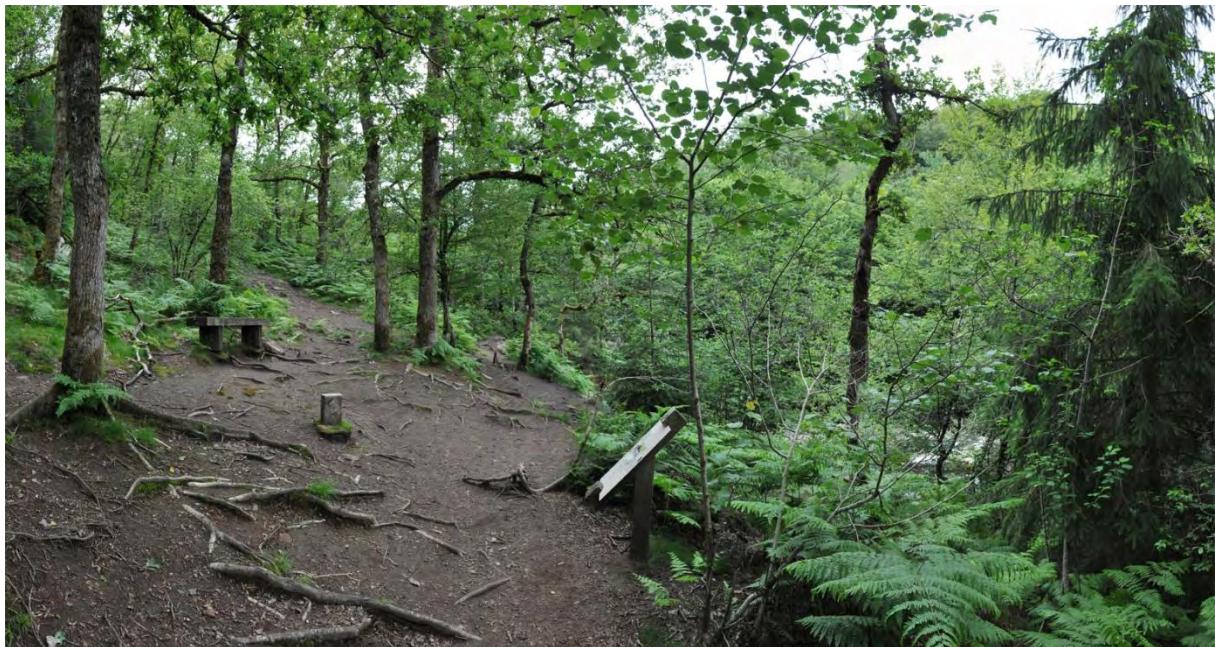
Arrivant sur le balcon, une borne basse en pierre – dont, encore, le bloc de scellement béton se déchausse - se dresse en plein milieu du sentier...

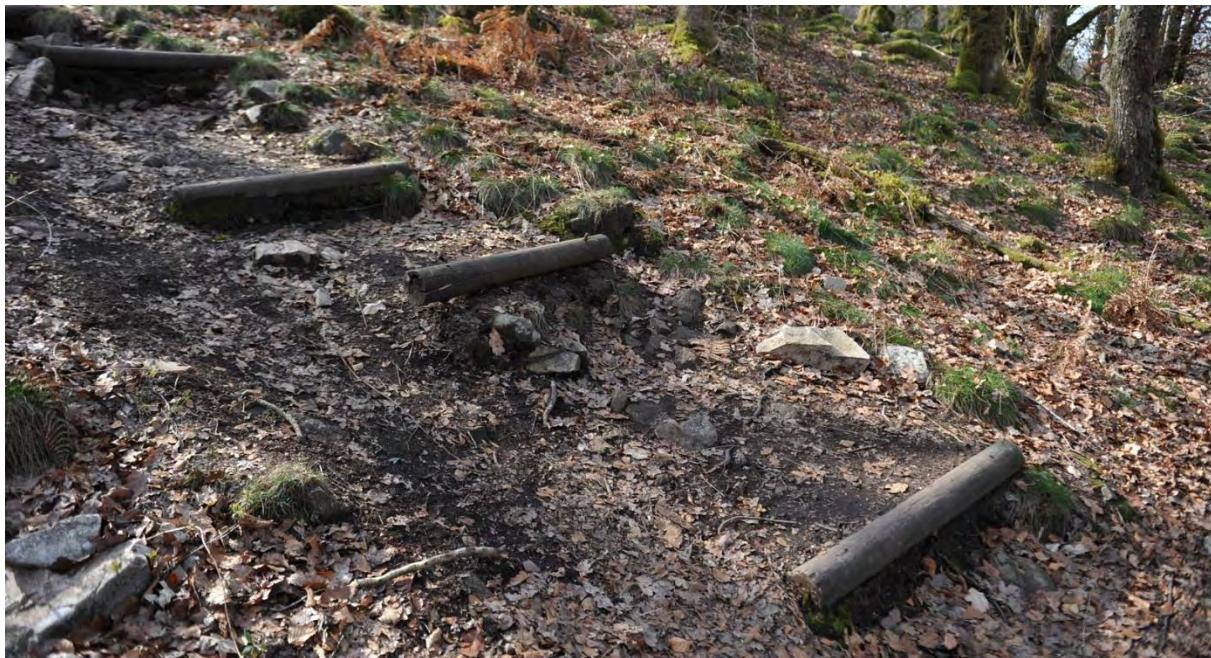
Des escaliers en bois rond, vétustes, qui se disloquent (tiges des fers à béton saillantes, ayant traversé les bois ; rondins partiellement arrachés ; un danger potentiel pour les visiteurs.

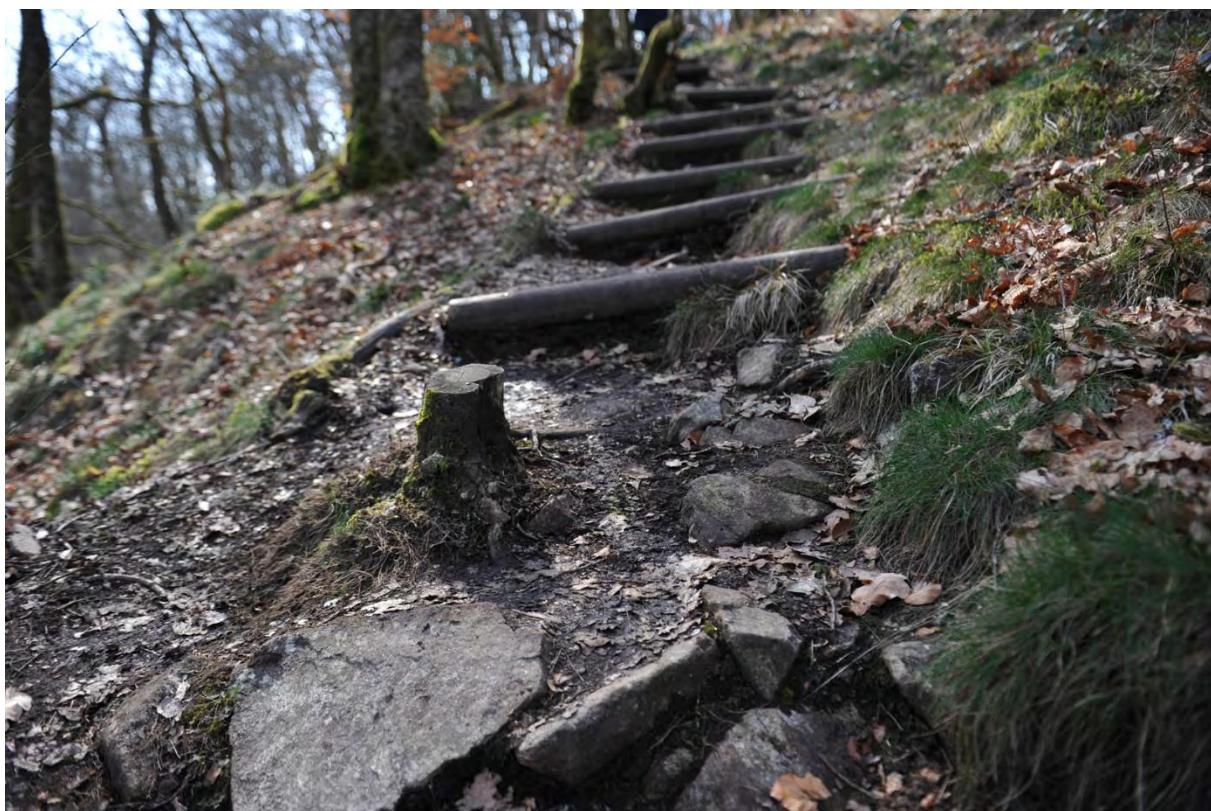
Une souche haute potentiellement dangereuse laissée en plein milieu du sentier...

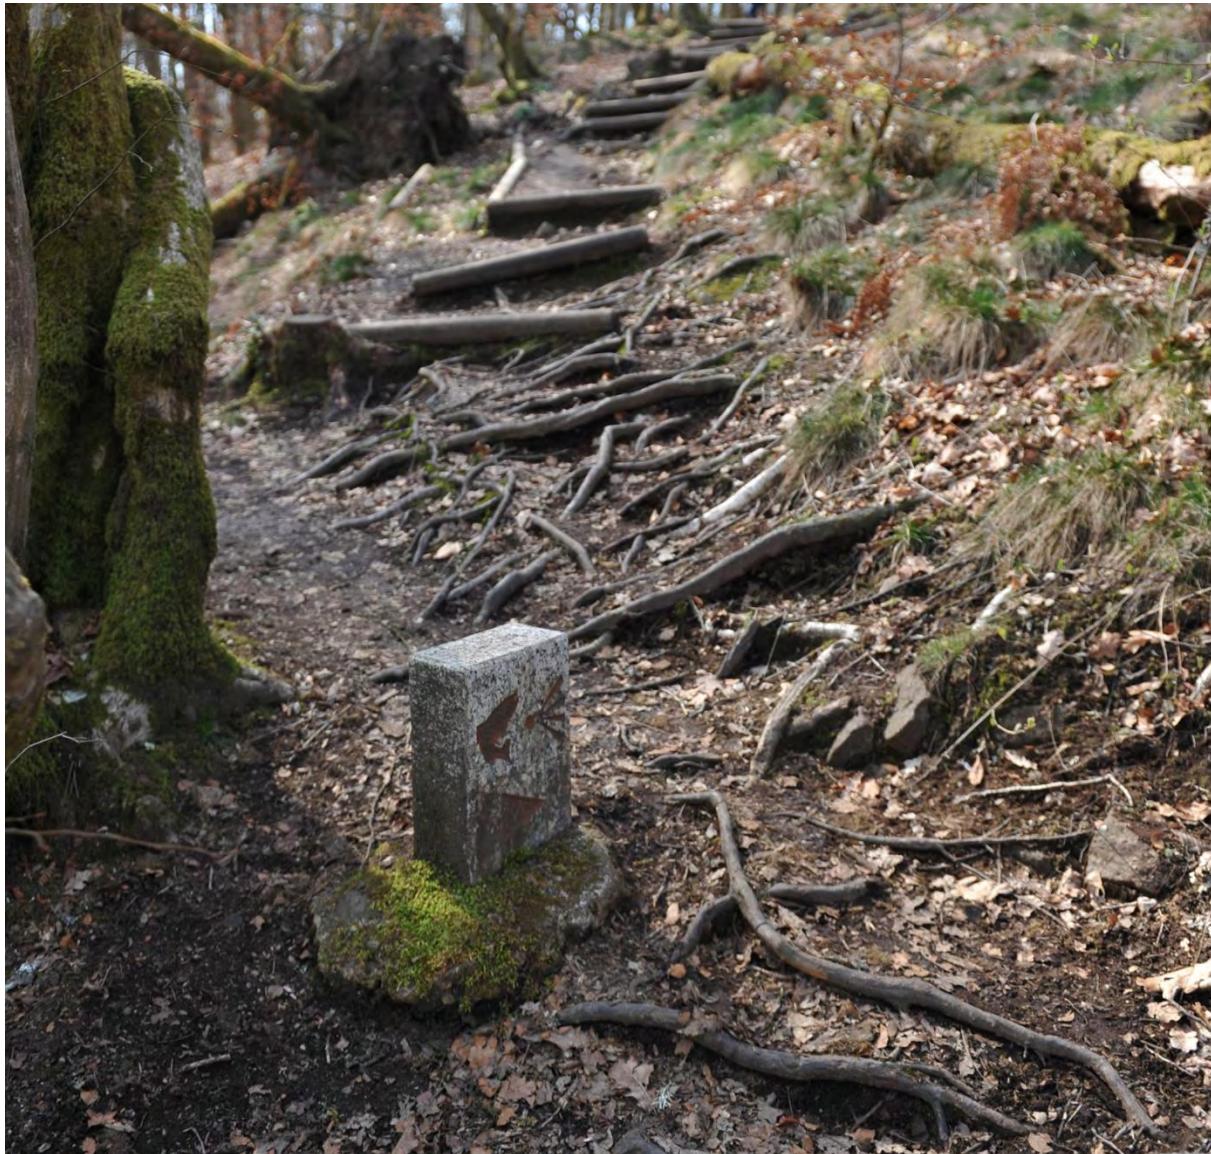
De nouveau une borne de granite, implantée dans le sentier et déchaussée : la galette de béton de scellement émerge nettement du sol.

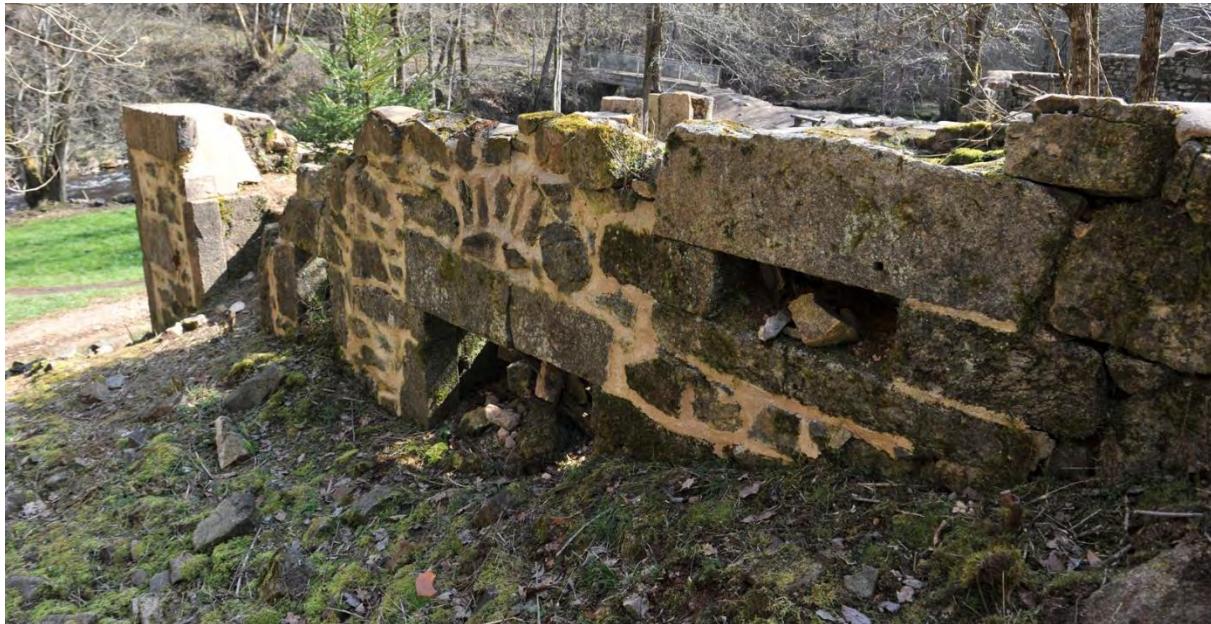
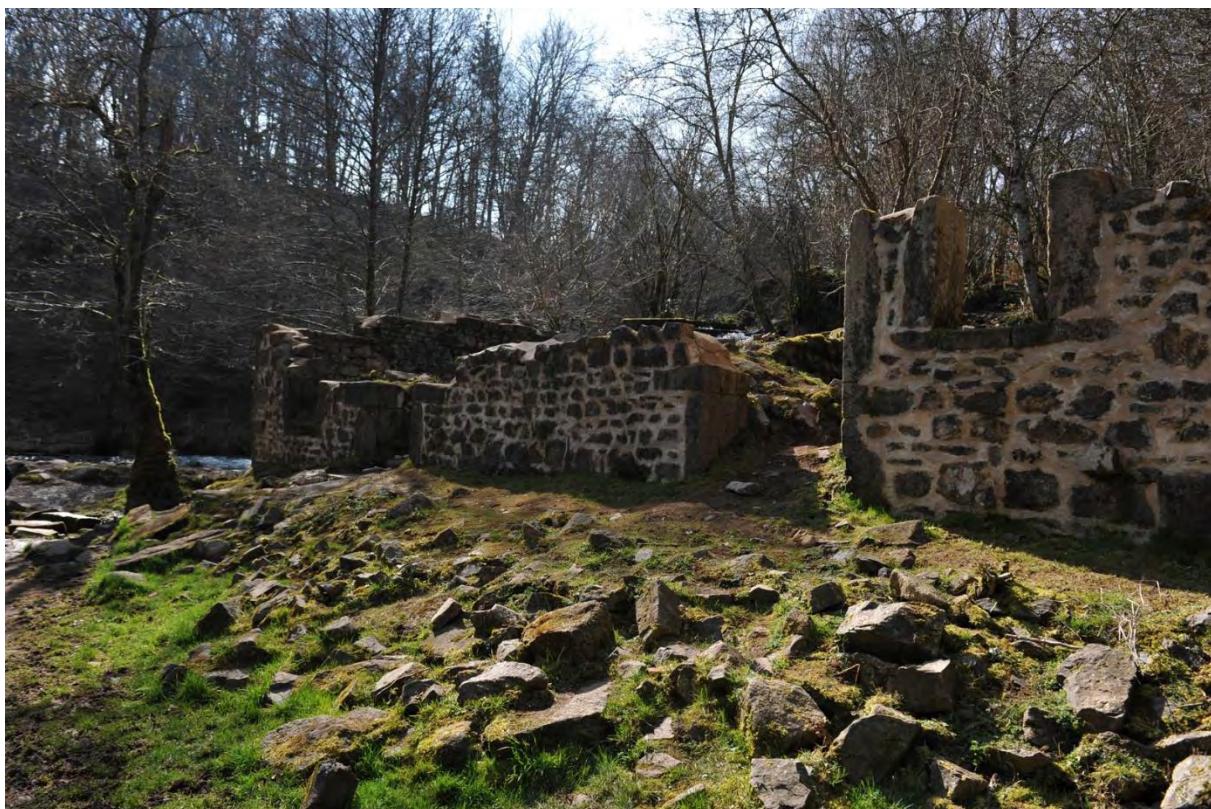
Ce talus d'éboulis, dont la pente, le caractère plus ou moins stabilité et les angles saillants de certaines pierres, constituent un risque de déséquilibre, de chute et/ou d'entorse pour cet espace soumis à très forte fréquentation. Cet espace « scabreux » est en effet parcouru tant par les adultes que les enfants.

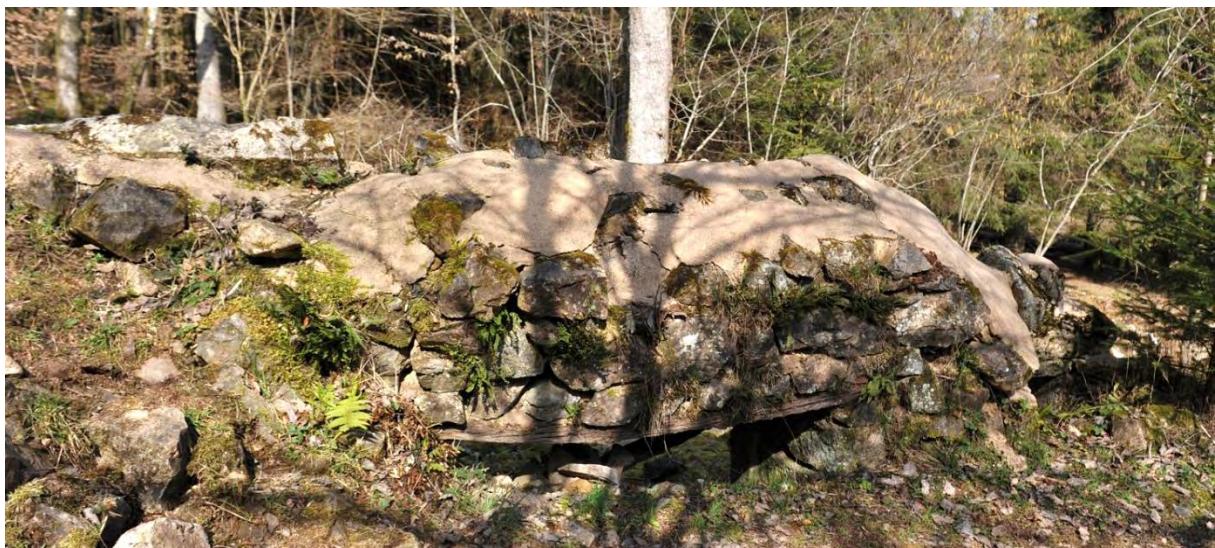
En outre, des premières fissures apparaissent sur les enduits de couverture ; le gel et les piétinements les accentueront probablement sur le court terme en conduisant à la dislocation de l'enduit...

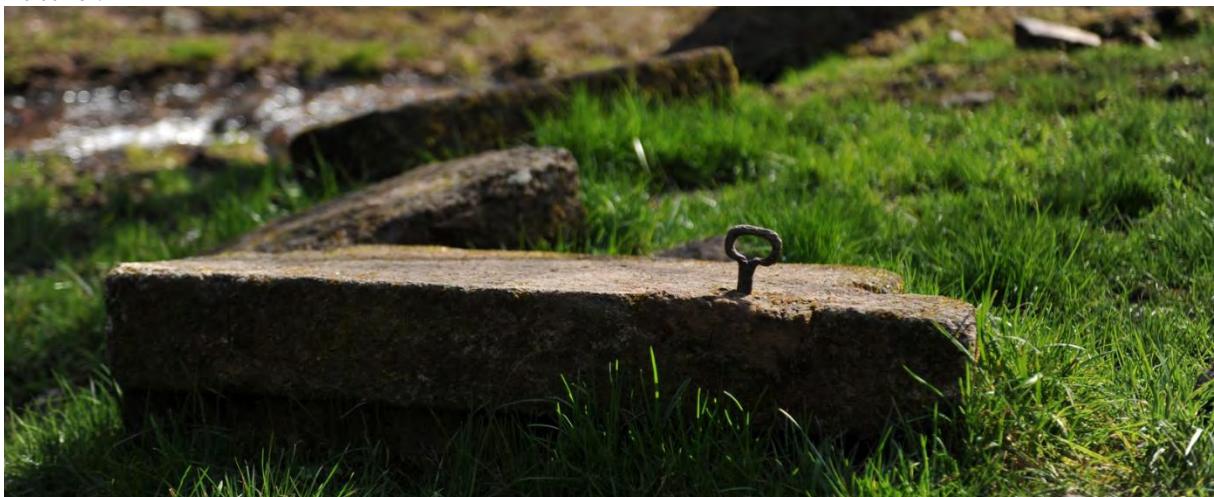
Actuellement plutôt inconfortable, la marche devient même localement scabreuse (plusieurs obstacles sur le sentier, certains réellement dangereux), *a fortiori* lorsque le sol n'est pas ressuyé et que les pierres ou le terrain argileux sont glissants.

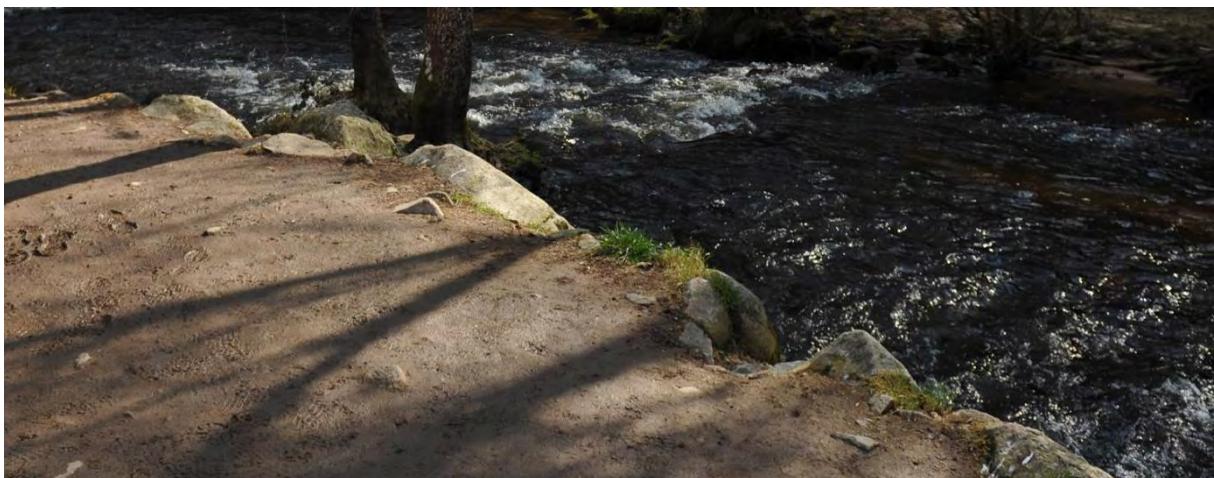
Le sol, faisant l'objet d'un piétinement continu, est en effet mis à nu, y compris au niveau des berges.

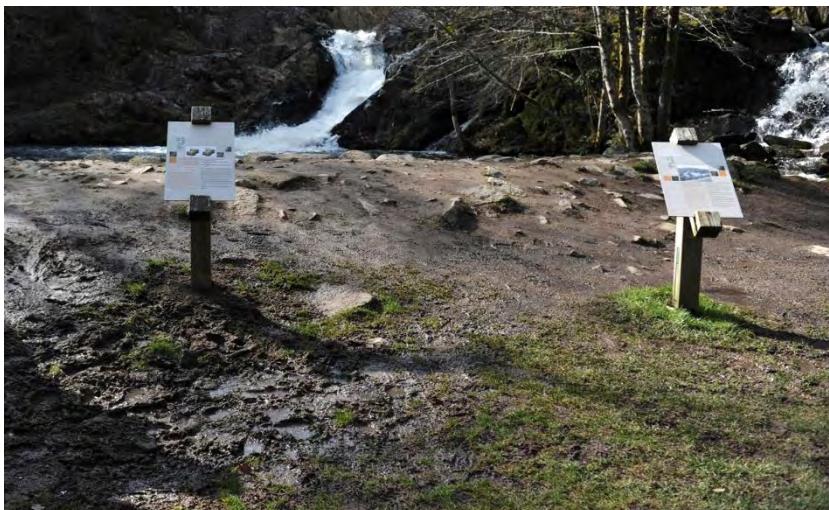
Deux petits panneaux espacés accentuent encore l'effet de mitage et de saturation par le mobilier.

En outre, implantés en terrain humide / engorgé, en contrebas de la retenue d'eau, ils sélectionnent une partie du public...
