Aménagement de la promenade des berges de la Savoureuse

MISSION HYDRAULIQUE 6 – Etude préalable géotechnique, ouvrage d'art et réseaux EU/EP

FLG 42333D

Novembre 2015

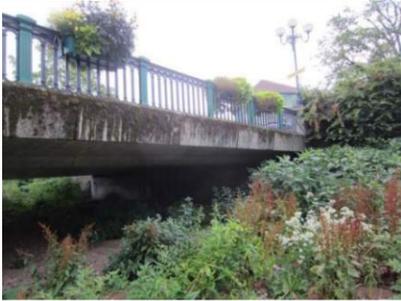
1990	Bon état général, les équipements présentent quelques défauts. Indice de l'état : 2
Pont Clémenceau

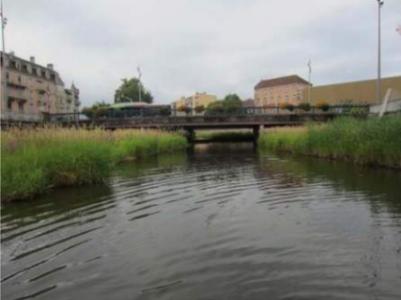
1973	Etat général correct. Entretien à prévoir. Indice de l'état : 2
Passerelle des Lettres

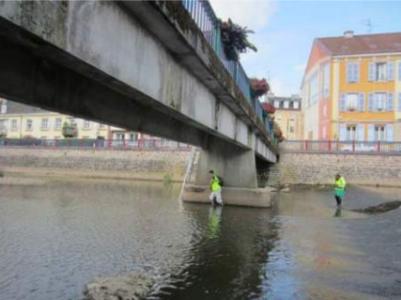
1980	Désordres structurels significatifs et étendus. Démolition / reconstruction à prévoir. Indice de l'état : 4
Pont Carnot

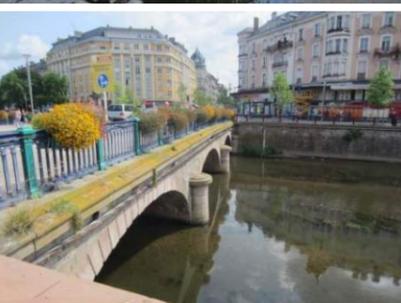
1902	Etat général correct. Quelques réparations de maçonneries et d'étanchéité à prévoir. Indice de l'état : 2
Passerelle des Arts

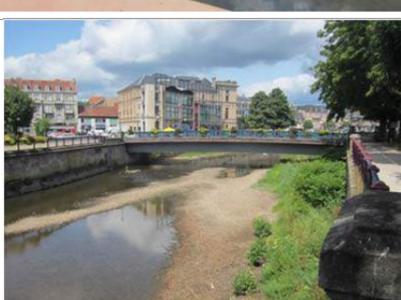
1983	Désordres structurels significatifs (oxydation, défauts de fixations...) Structure altérée nécessitant des travaux de réparation. Indice de l'état : 3

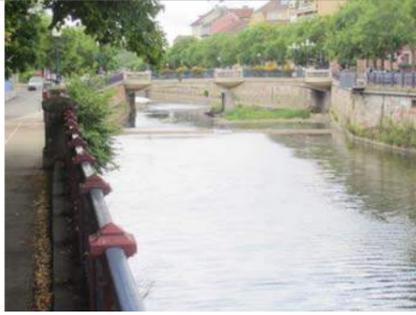
1950 + 1988	Désordres mineurs peu étendus, début d'affouillement de la pile. Travaux de réparation à prévoir (étanchéité, corniches et couronnements) Indice de l'état : 3
Passerelle Gambetta

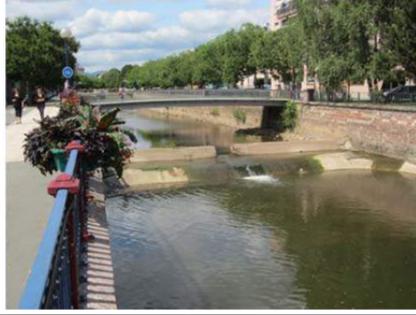
2005	Désordres mineurs peu étendus. Travaux de réparation à prévoir (barres de platelage dessoudées, glissement de plaques de verre du garde-corps), problèmes de glissance du platelage. Indice de l'état : 2
Pont Richelieu

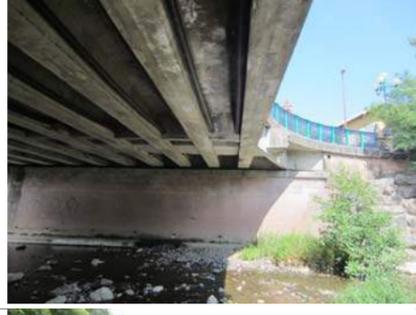
1957 + 1991	Désordres mineurs peu étendus. Travaux de réparation à prévoir (circulation d'eau à l'arrière des culées et au travers des ancrages de précontrainte, défaillance d'étanchéité de trottoir). Indice de l'état : 2
Pont de Gaulle

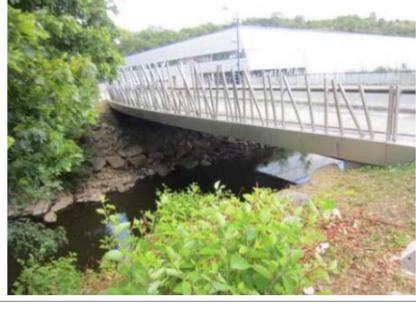
2002	Désordres mineurs peu étendus. Travaux de réparation à prévoir (circulations d'eau sur culées et sous les encorbellements latéraux, oxydation des encorbellements, éclairage manquant, défauts de platelage et de main-courante en bois). Indice de l'état : 3

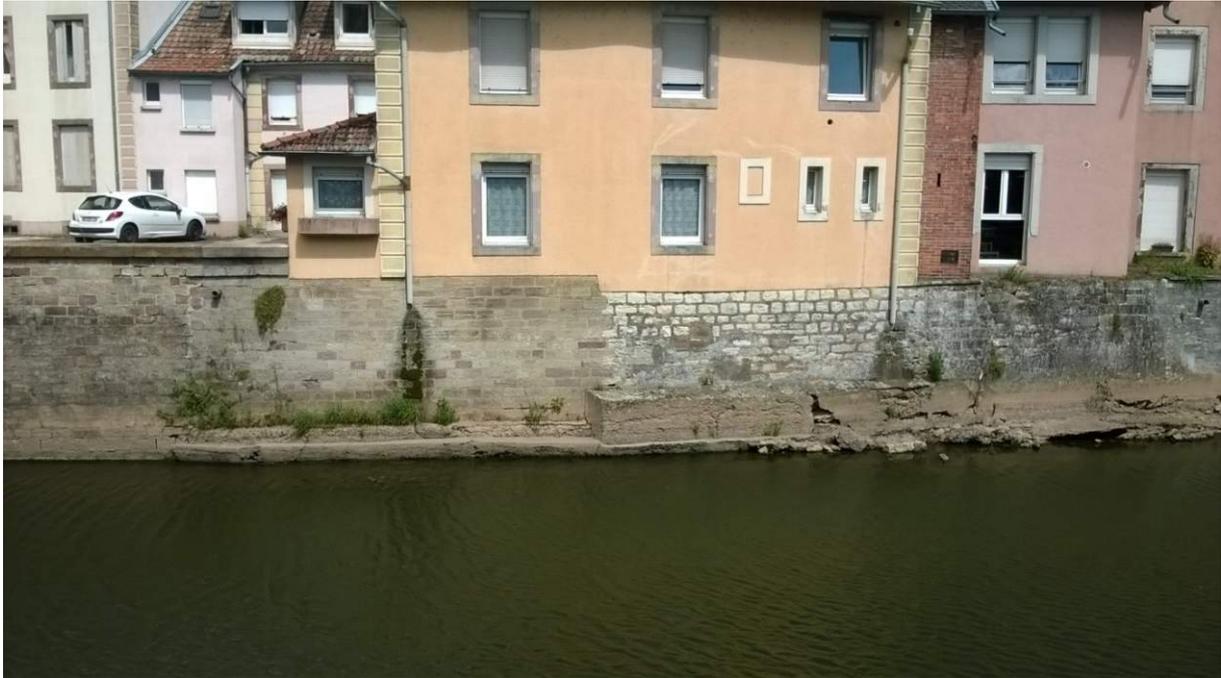
Figure 12. Mur de propriété rive gauche en amont du seuil Richelieu

Le mur de propriété aval rive gauche n'est pas inclus dans la présente analyse. Il est à noter que celui-ci conforté à plusieurs reprises est en mauvais état général, comme l'illustre la Figure 12 et la Figure 13.

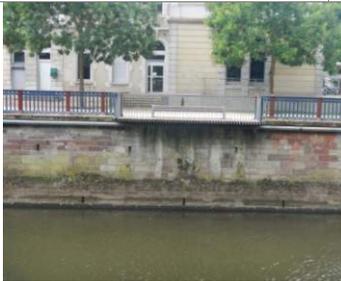
L : 460 ml NIV : 358,2 – 358,9 m NGF ASS: - Htot : - Hsout : 3,5 – 4,4 m I : -	Couronnement béton Garde-corps fonte ou réhausse de mur en béton Barbacanes Traversées de réseaux d'assainissement	La géométrie et la constitution du mur de quai ne sont pas connues. Le mur maçonné est en état général correct : on ne relève aucun signe d'instabilité ; en revanche l'état de surface est dégradé (dégarnissage de joints, présence de végétation, etc.) au droit des rejets pluviaux. En raison de la hauteur de soutènement élevée de l'ouvrage, son assise est à contrôler avant toute intervention visant à modifier ses conditions de fonctionnement. Note état : 3
Quai Keller

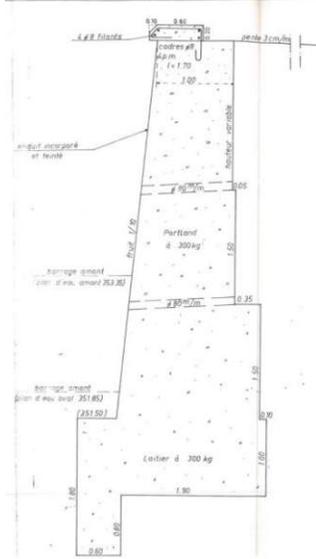
L : 20 ml NIV : 356,4 – 356,6 m NGF ASS: 351,5 m NGF Htot : 6,7 – 6,9 m Hsout : 5 m I : 1,0 – 1,8 m (base)	Couronnement béton Garde-corps fonte Barbacanes Traversées de réseaux d'assainissement	On n'observe pas de signe d'instabilité relativement au mur de quai en aval du pont Richelieu. La végétation épars n'a pas rendue possible une inspection avancée de ce mur de quai. L'assise du mur serait localement faiblement découverte. De plus, cette section de lit est marqué par l'action érosive du cours d'eau. Ainsi cette section de mur est jugée vulnérable. Note état : 3

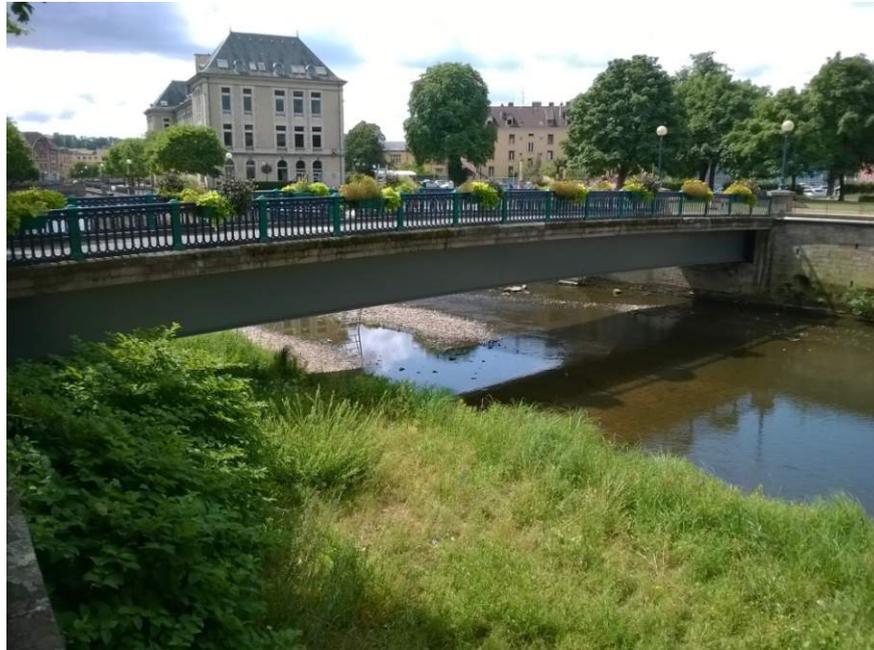
Des désordres structurels significatifs ont été signalés lors de l'inspection de l'ouvrage, et la visite effectuée sur site confirme la nécessité de programmer des travaux de maintenance, et notamment le traitement de débuts de corrosion des parties métalliques (poutres, appuis, bac acier...).

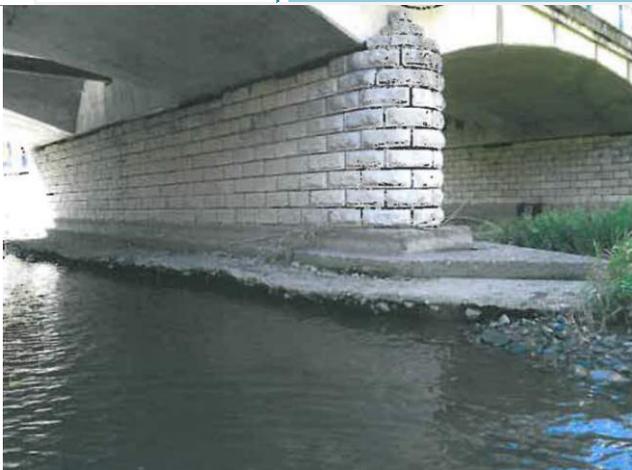
Affouillement de la pile en 2011 (photo BOAS)

Que les fondations de l'ouvrage soient superficielles (cas le plus probable) ou profondes, le projet devra permettre le rehaussement du niveau du lit au-dessus de la cote actuelle, au minimum à la cote 354,50 (soit +1,00m par rapport à la situation actuelle) pour garantir la pérennité de l'ouvrage.

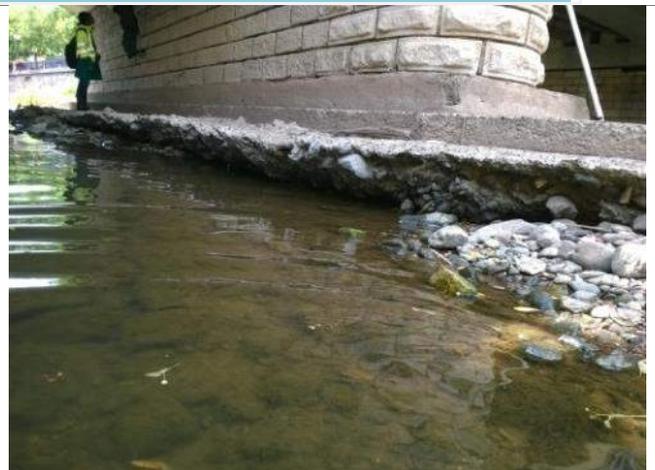
Affouillement de la pile en 2015 (photo EGIS)

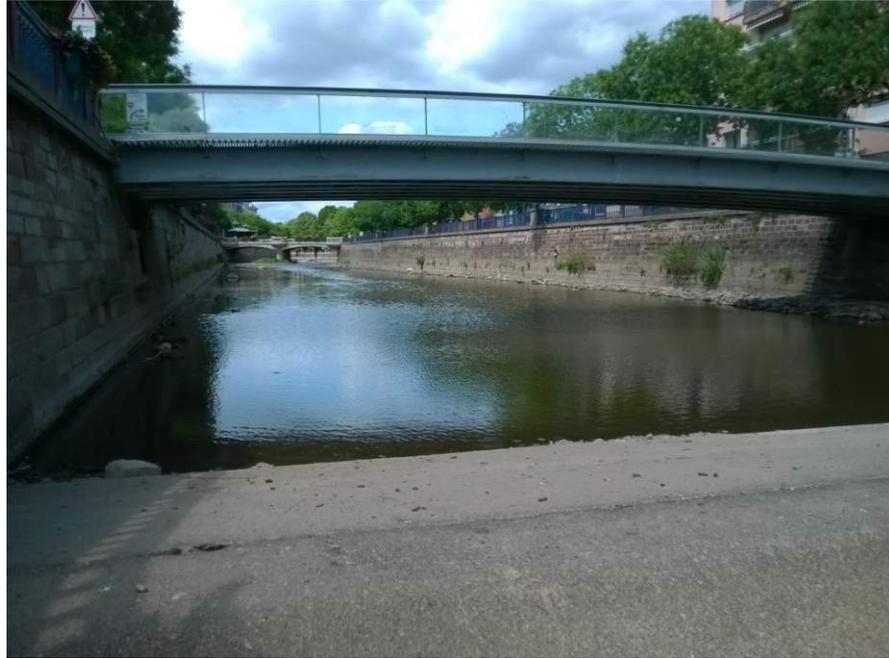
Les problèmes de glissement du platelage signalés par le Maître d'Ouvrage, et le risque avéré de chute pour les cyclistes qui empruntent cette passerelle pour traverser la Savoureuse à cet endroit, guideront notre réflexion sur le projet d'aménagement et sur les itinéraires cyclables prévus à terme, pour tenter de trouver des solutions pertinentes.

Afin de maintenir cet ouvrage et d'en assurer la pérennité, le projet devra proposer, si possible, une solution permettant l'écoulement des crues sans engager la structure de la passerelle.

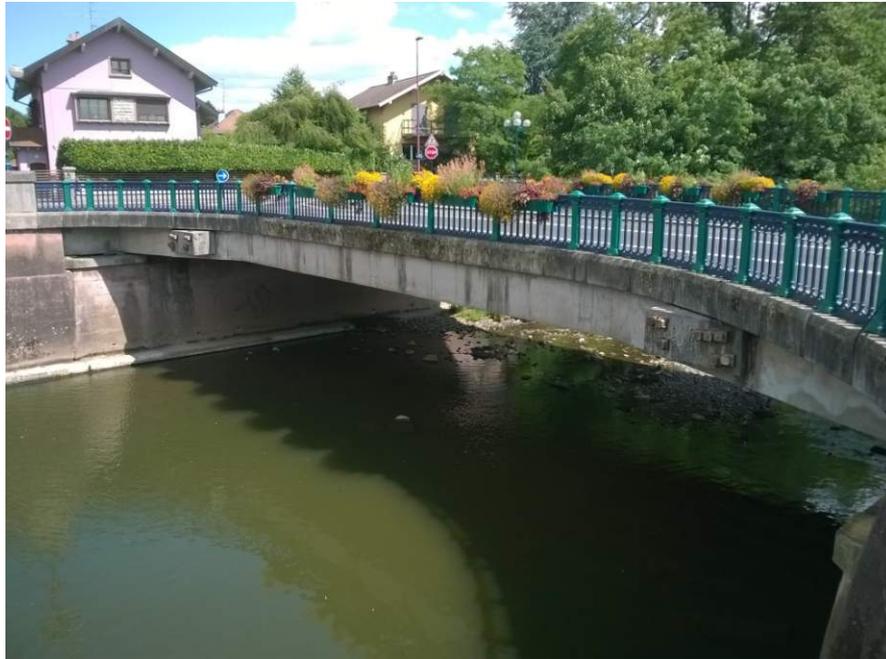
Le Pont Richelieu ne comporte pas d'appuis en rivière, et il est fondé superficiellement à la cote 350,45. Le niveau du lit mineur semble être légèrement descendu dans le temps, et les semelles de fondation des culées sont aujourd'hui visibles.

Le projet devra permettre le rehaussement du niveau du lit au-dessus de la cote actuelle, au minimum à la cote 351,60 (soit +0,40m par rapport à la situation actuelle), pour garantir la pérennité de l'ouvrage.
