Secteur d'information sur les sols (SIS) BOURBON AUTOMOTIVE PLASTICS

Identifiant : SSP4496880401

L'établissement BOURBON AUTOMOTIVE PLASTICS a exploité des activités de Traitement de surface de 1974 à 2023 sur le périmètre du site dit « Leclerc ». Les parcelles AD 390 et AD 120 ont en particulier accueilli une activité de traitement de surface. La mise en sécurité a été réalisée le 17 avril 2024 sur ce périmètre (ATTES SECUR R001-1621830BAU-V01).

Des travaux de dépollution du type évacuation des bétons et terres polluées, remplacement des canalisations défectueuses, terrassement des terres polluées et mise en place d'un complexe étanche ont été réalisés en 2025 et 2026.
Source : rapport 25B3800016 du 30/01/2026

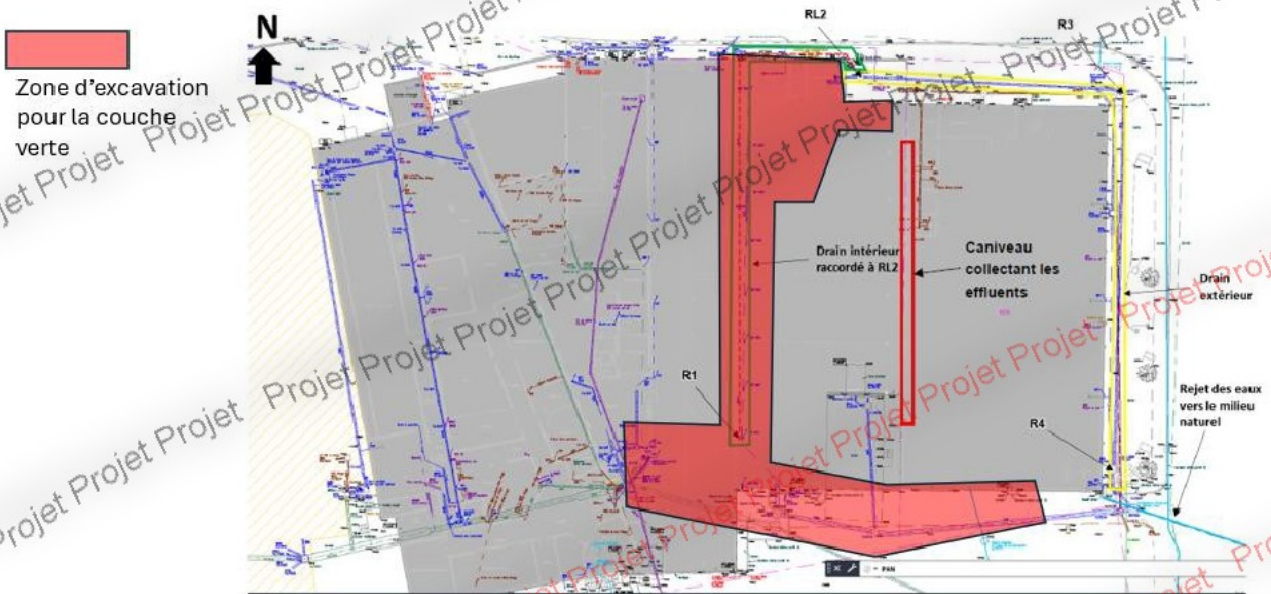
Annexe 2 : Plan de masse du site avec zone d'excavation pour la couche verte

Lors des terrassements à l'est du site (partie basse), une couche verte a été identifiée sous le remblais d'apport. Cette couche, hors maille, a été purgée à la demande de PLASTIVALOIRE. (voir annexe 2)

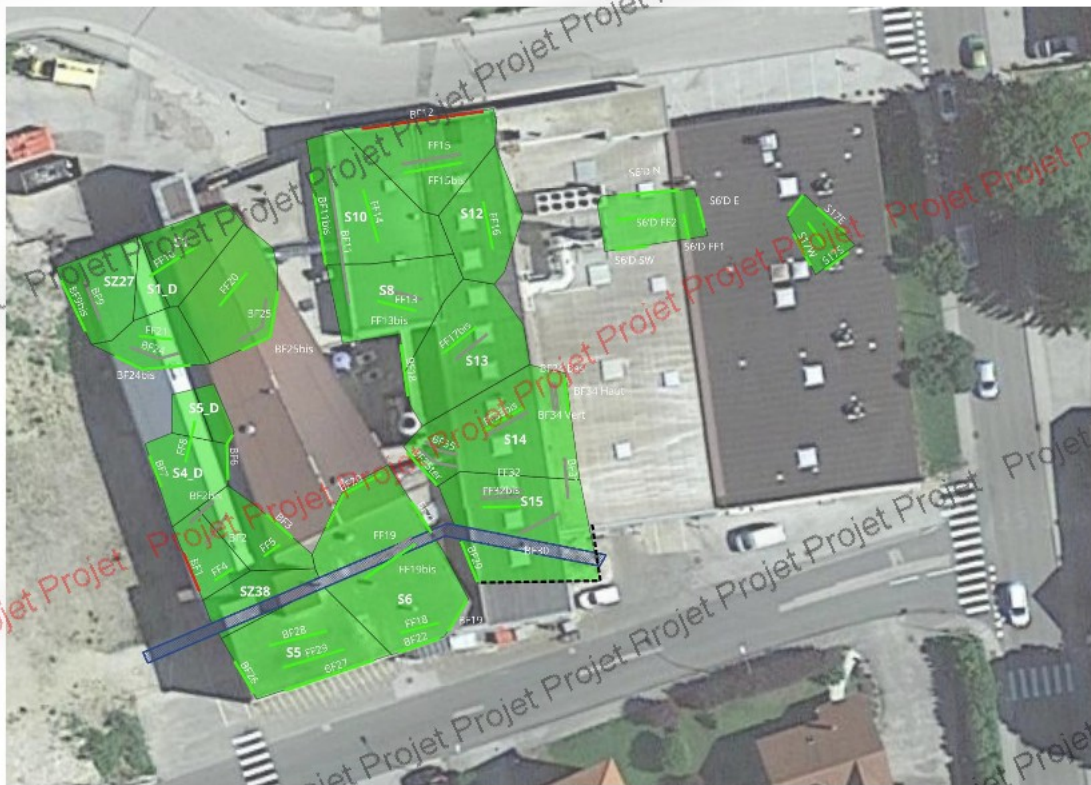
Annexe 7 : Vue aérienne du site avec les différentes zones de contraintes techniques

Lors de travaux, plusieurs limites techniques ont été rencontrées empêchant la purge de certains matériaux (voir annexe 7) :

- Le maintien des murs et renforts du mur nord empêchant la purge de matériaux vert et d'un bord de fouille (les murs souterrains ont été préservés afin d'assurer la stabilité des routes accolées aux bâtiments) (BF12);
- Le maintien partiel de la fosse ;
- Le maintien du réseau EU du parking ouest ;
- La présence d'un réseau empêchant la purge d'un bord de fouille (BF1).

Après les derniers travaux, sur l'ensemble des prélèvements de réception réalisés, seuls deux prélèvements présentant des concentrations significativement plus élevées que les objectifs de réhabilitation ont été laissés en place, à savoir les échantillons BF1 et BF12 (voir annexe 7).

En effet des terrassements complémentaires n'ont pas pu être réalisés sur ces secteurs en raison des contraintes techniques suivantes :

- BF1 : la présence d'une voirie en limite ouest du site empêchant la poursuite des terrassements (risque d'affaissement de la voirie) ainsi que la présence d'un réseau d'eaux usées ;

- BF12 : la présence des murs de soutènement de la voirie empêchant également la poursuite des terrassements sur ce secteur.
