Document unique de gestion

Site de la chênaie d'Oussières

FICHES PAR CHÊNES - Décembre 2018

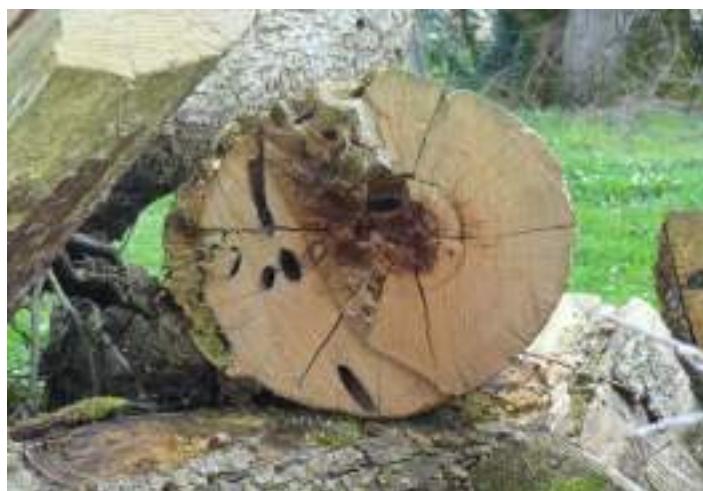
Décollement d'écorce, mortalité des tissus

L'arbre a été fortement réduit, au niveau des charpentières principales. De fait, cela limite les risques de rupture puisqu'il n'y a plus de prise au vent ; mais le collet est fortement dégradé et l'ancrage racinaire est incertain. Il est peu probable que cet arbre puisse réémettre des réitérals suite à la taille drastique qu'il a subie, il va dépérir rapidement, comme l'autre chêne ayant été taillé de la sorte (n°30).
--

Niveau de risque/ cible	Fort en cas de nouvelle construction	
Préconisations	Périmètre de sécurité 7 m de rayon, correspondant à la hauteur de l'arbre	
Surveillance	Annuelle	
NB : Risque limité si le projet n'aboutit pas ; pas d'intervention, surveillance trisannuelle

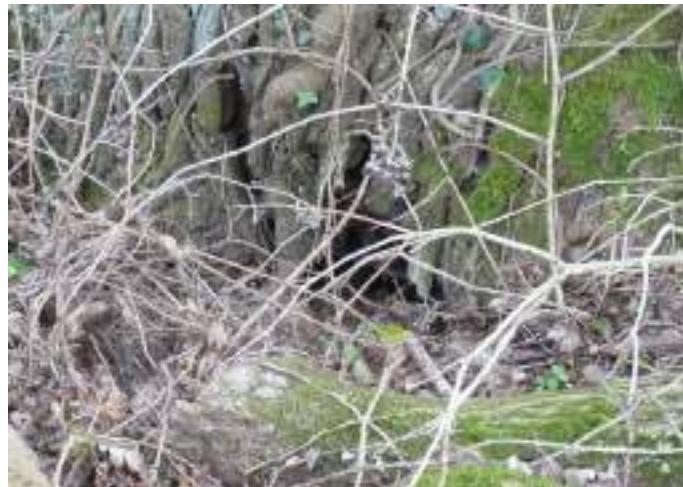
Cavité au collet

L'accès au collet est rendu difficile par la présence de bois coupé stocké, de ronces, etc. Néanmoins on peut constater une cavité traversante qui occupe toute la base du tronc. Plusieurs branches charpentières sont cassées, d'autres sont sèches et la vitalité des parties sommitales est faible. L'arbre est sur le déclin physiologiquement, et fragile au niveau de son ancrage. Risque majeur de chute de branches et de rupture de l'arbre entier.

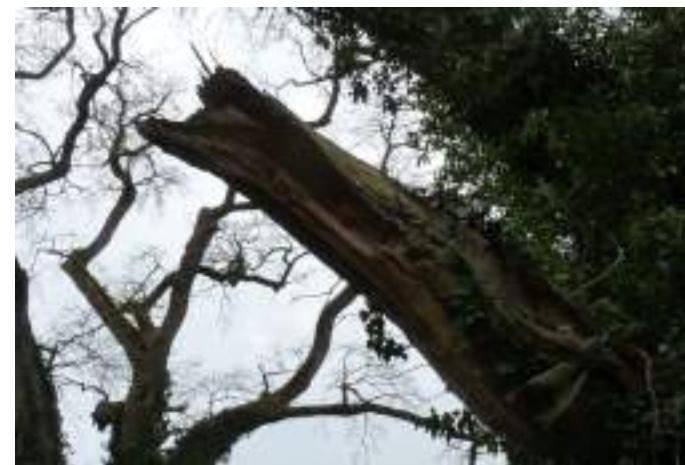
Branche cassée de fort diamètre

Les mâts racinaires étaient puissants mais sont altérés sur la moitié de leur circonférence. Présence de rhizomorphes d'Armillaire (champignon racinaire qui peut détruire rapidement les racines d'ancre, sans effet visible aérien). L'état de la couronne est encore acceptable, mais les branches basses sèchent. Risque majeur de rupture de l'arbre et de chute de branches.
--

Niveau de risque/ cible	Très Fort en cas de nouvelle construction	
Préconisations	Périmètre de sécurité 27 m de rayon, correspondant à la hauteur de l'arbre, suppression du bois mort, à laisser au sol	
Surveillance	Annuelle	
NB : Risque limité si le projet n'aboutit pas ; pas d'intervention, surveillance trisannuelle

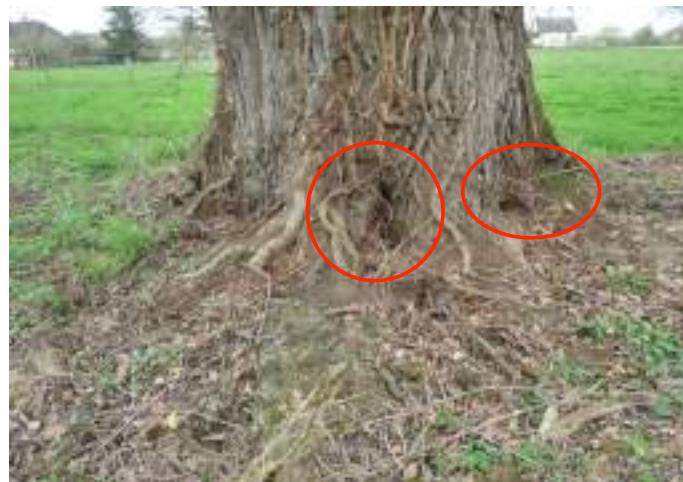
Cavité au collet

La mât principal est mort. Une grosse charpentière semble encore correcte. Il reste quelques branches basses horizontales. Le lierre cache les insertions sur le tronc. Le décollement d'écorce à la fourche haute et sur le tronc montre une mortalité du cambium et une rupture de l'alimentation de l'arbre (vaisseaux conducteurs de sève), ce qui augmente le risque de rupture des branches (bois mort). Arbre fortement sur le déclin, avec risque majeur de rupture de branche.

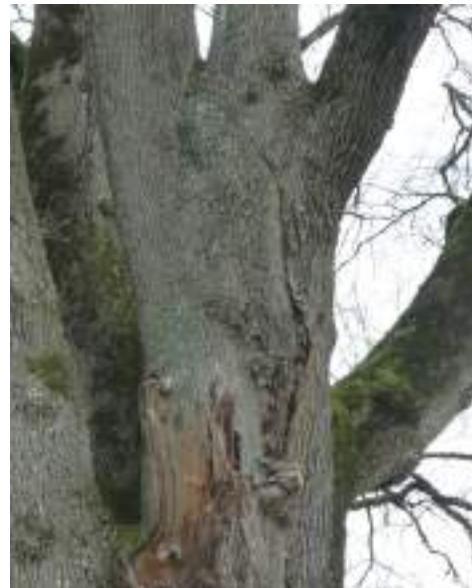
Cavité et altération de la base du tronc

Il y a une cavité ouverte entre les mâts racinaires, mais ces mâts sont encore puissants et peuvent assurer l'ancrage de l'arbre. Forte attaque de grand capricorne, avec présence d'une colonne de bois mort du collet jusqu'au tronc. Nombreuses branches cassées, dont certaines depuis longtemps. Début d'ouverture de la couronne, qui augmente le risque de rupture des charpentières par l'action du vent. Ecorce incluse dans les charpentières induisant une fragilité et augmentant le risque d'arrachement. Le risque majeur que présente cet arbre est une rupture des grosses branches.

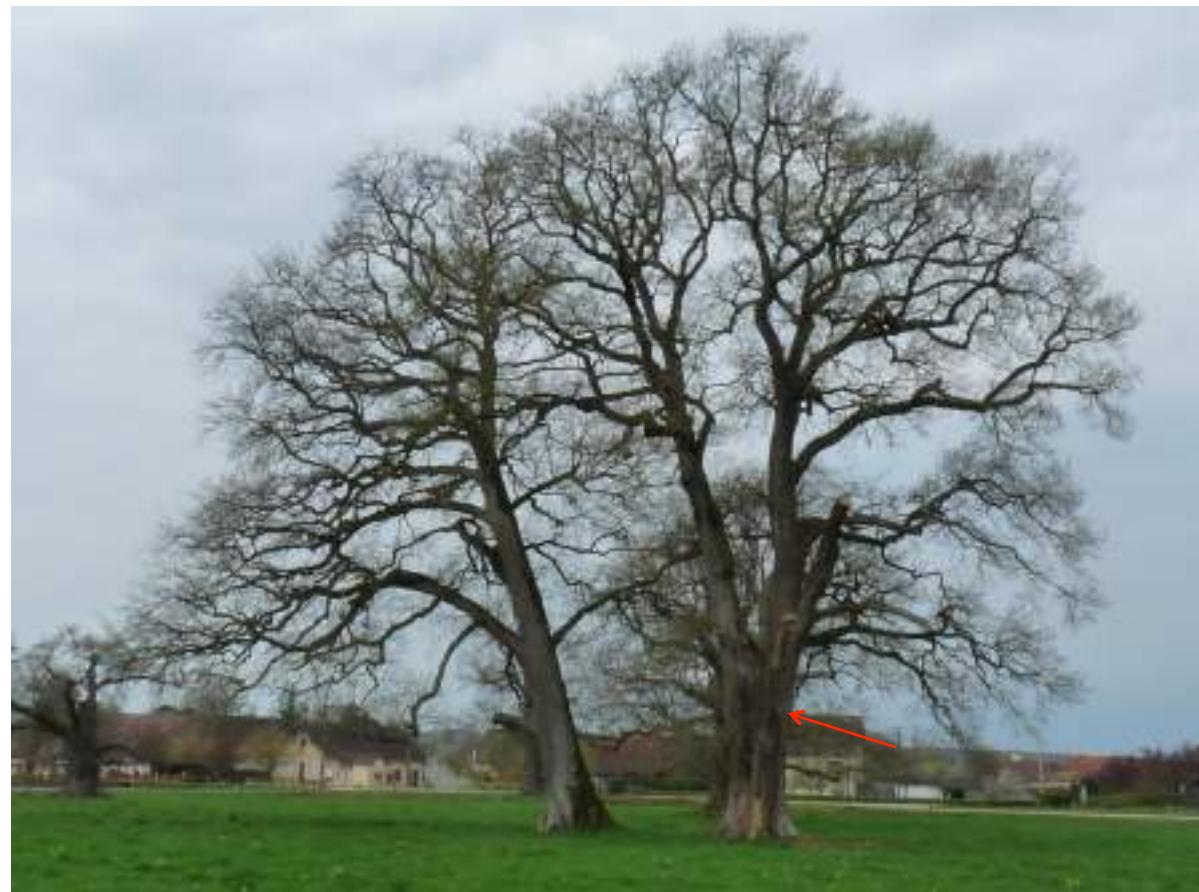
Dégâts du Grand Capricorne sur la moitié du collet

OBSERVATIONS COMPLEMENTAIRES	
Au niveau du collet, plus de la moitié de la circonférence présente une forte dégradation avec une altération de l'ancre et une mortalité des tissus. Du même côté, 1/3 du houppier est ruiné, avec une grosse charpente cassée ou coupée. De l'autre côté de l'arbre, le collet est correct avec de beaux mâts d'ancrages apparents et au dessus deux charpentes encore satisfaisantes malgré la présence d'une plaie et de capricorne. L'arbre semble avoir compartimenté et la partie 'correcte' est encore acceptable ; mais les dégâts internes sont difficiles à estimer.

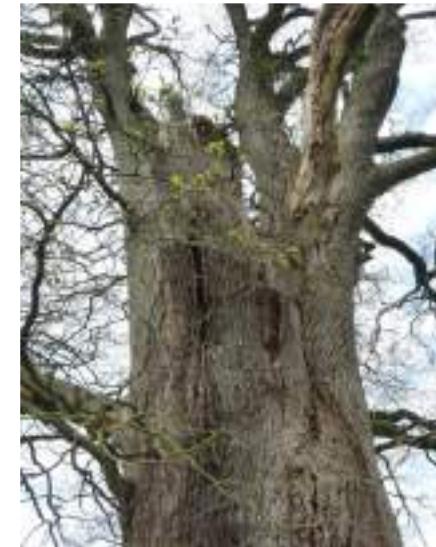
Charpente cassée et altération à la fourche

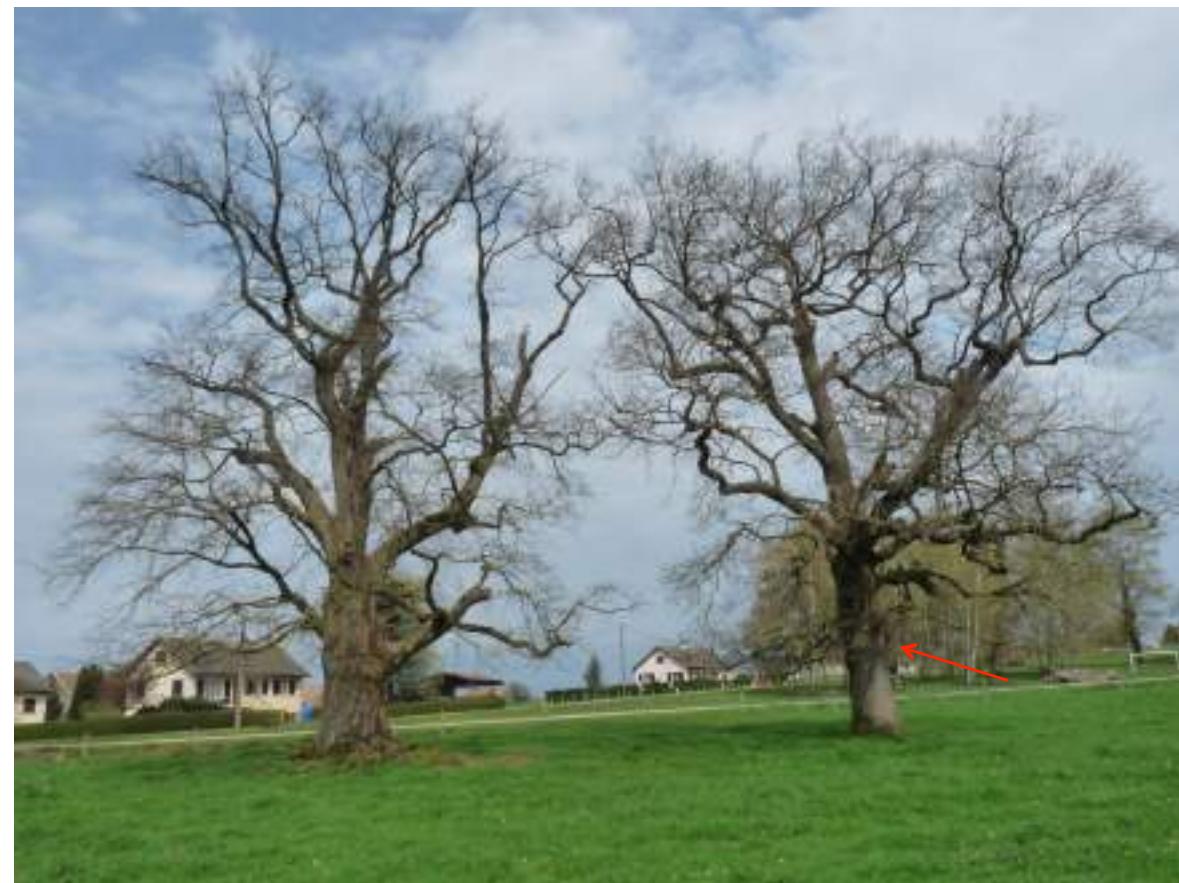
Cavité ouverte

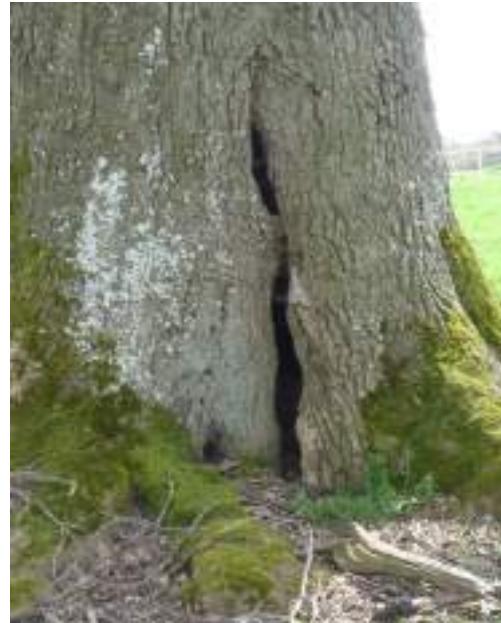
OBSERVATIONS COMPLEMENTAIRES	
Arbre totalement creux dans l'ensemble du tronc et au moins un mât racinaire. Présence de Grand capricorne dans l'ensemble du tronc, mais pas de décollement d'écorce (dégâts internes et trous de sortie). Anciennes ruptures de branches charpentières plus ou moins maîtrisées. Arbre physiologiquement sur le déclin. Risque majeur de rupture de branche mais aussi de l'arbre entier (très fragile à la base du tronc).

Cavité ouverte

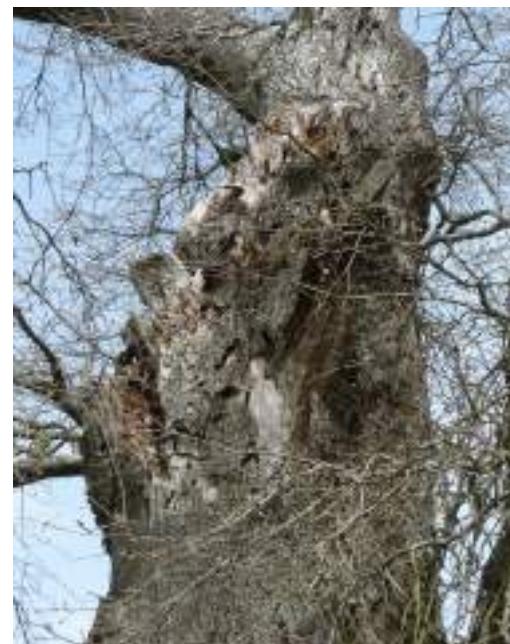
Forte altération du bois

L'arbre est ruiné, avec des défauts ayant dépassé toutes les 'normes' acceptables. Les mâts racinaires sont fortement altérés, l'arbre est totalement creux, les charpentières sont cassées et creuses. Un étai qui avait été mis en place est devenu inutile ; la charpentielle qu'il soutenait s'est affaissée de plus d'un mètre. Le risque d'effondrement est fort, de même que le risque de rupture de charpentielle. Excellent gîte pour la faune.

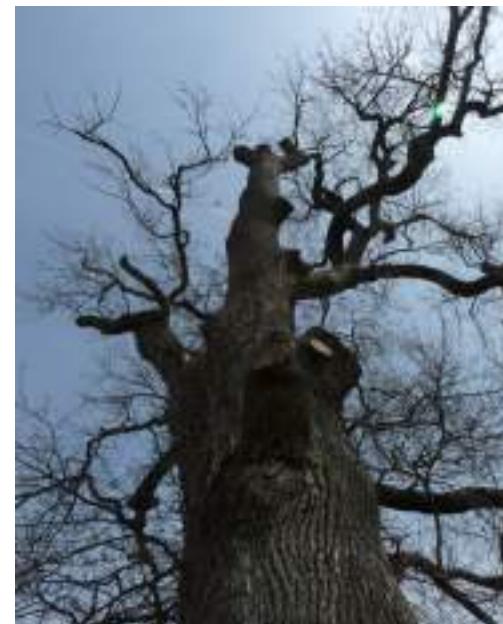
Moitié de la couronne coupée du côté de la route

Galeries de grand capricorne et trous de sortie visibles sur les 3/4 de la circonférence du collet et de la base du tronc, jusqu'à 2 m de haut, avec décollement de l'écorce ; sur le quart restant, le mât racinaire est altéré. La branche principale verticale a été fortement réduite, la seconde est peu vigoureuse. L'arbre va dépirer, les tissus avec les vaisseaux conducteurs de sève étant en grande partie détruits à la base du tronc. Risque de rupture de l'arbre et de rupture de branche. L'intérêt esthétique est fortement diminué par la suppression de la branche au dessus de la chaussée.

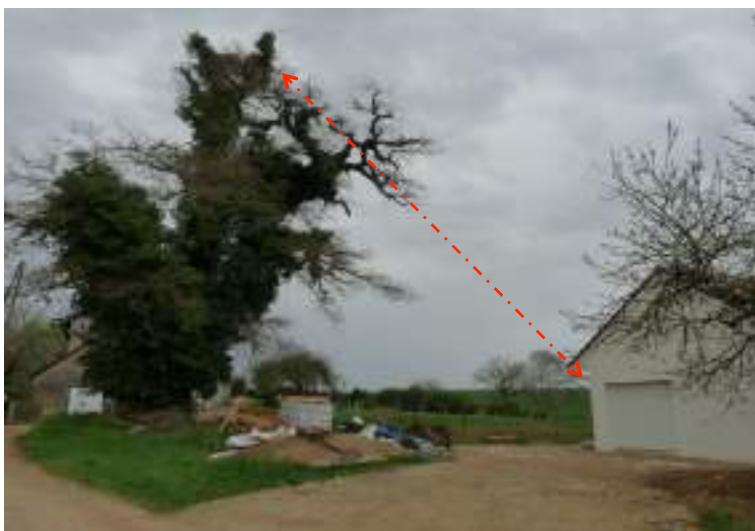
Risque de rupture sur l'angle de la maison

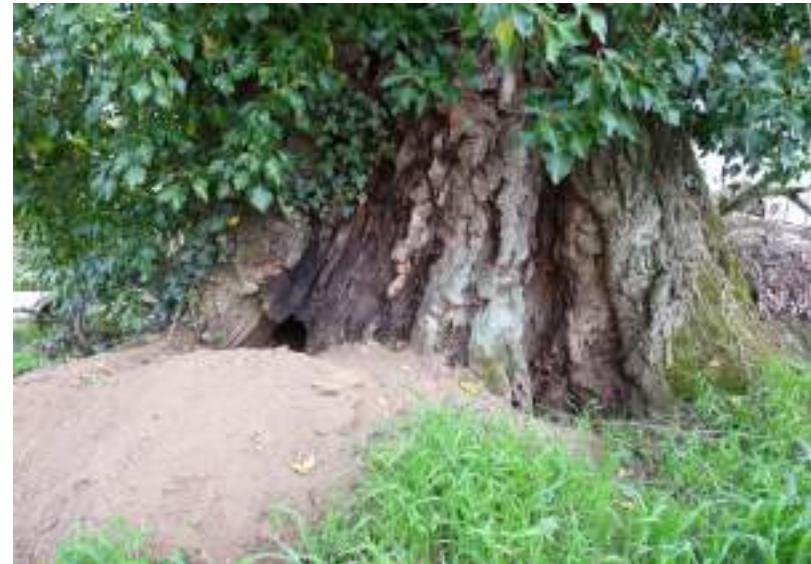
Forte cavité au collet, non maîtrisée

Arbre dépérissant au houppier réduit et envahi de lierre. Le collet est fortement altéré par la présence du grand capricorne et une grande cavité, avec une mortalité des tissus. L'ancre est défectueux, le risque de rupture de l'arbre est avéré. Or il mesure 14 m de haut et la distance avec l'angle de la maison est de 12 m . En cas de chute de ce côté, les extrémités de l'arbre (2 m) seront sur la maison. Le maintien de cet arbre passe par une taille de réduction de sa hauteur de 2 m au minimum. Très grand intérêt écologique de cet arbre : cavités, lierre, etc. , mais intérêt esthétique discutable.

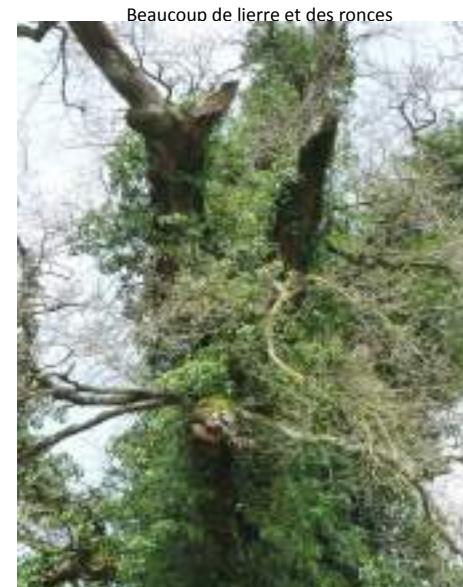
Beaucoup de lierre et des ronces

L'arbre présente une forte cavité traversante au collet ; la présence de végétation dense empêche le diagnostic approfondi au niveau du collet, du tronc et des insertions de branches. De grosses branches ont cassé (présence de capricorne) ; il reste de belles branches horizontales longues. La vitalité est encore correcte en cime. Le risque majeur est une rupture de l'arbre (altération du collet) et une rupture des charpentières.

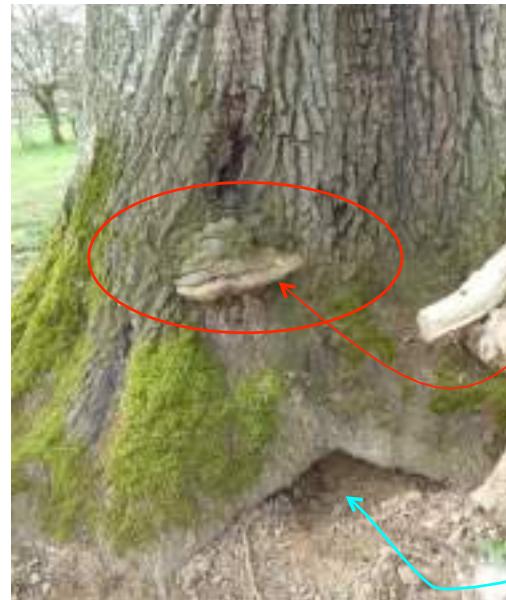
Ganoderme

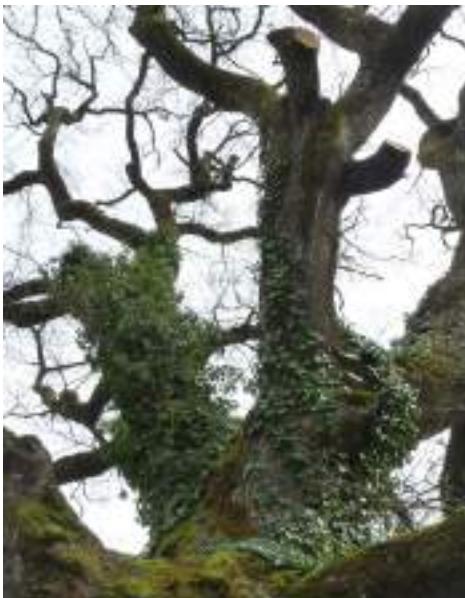
Branches coupées

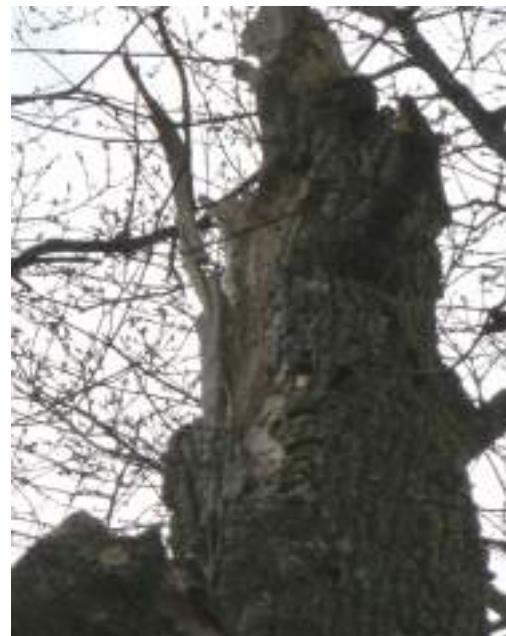
Branche cassée et décollement d'écorce

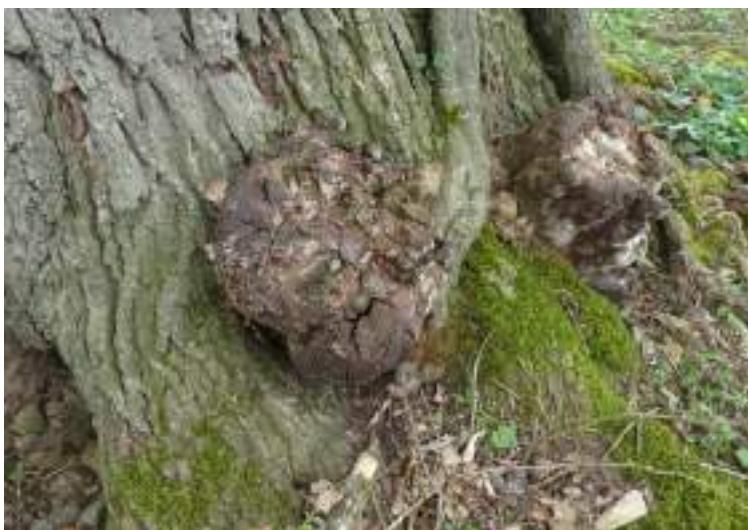
Inonotus dryadeus (détermination à vérifier)

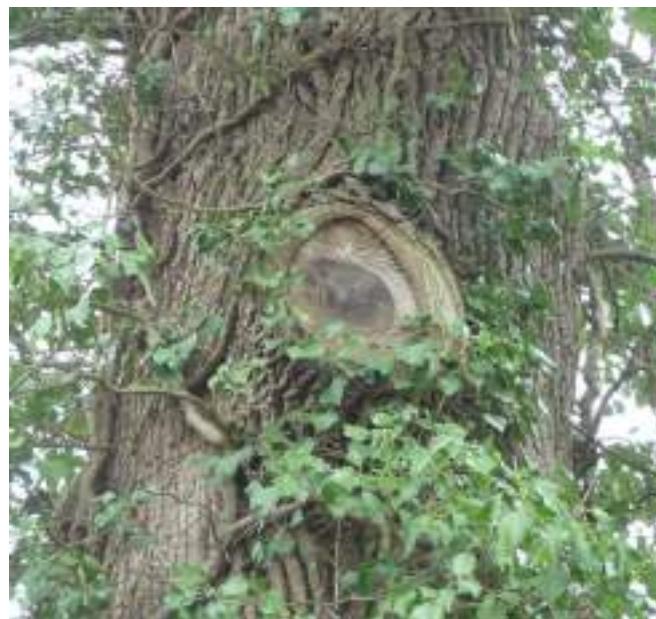
Plaie d'élagage, cal correct

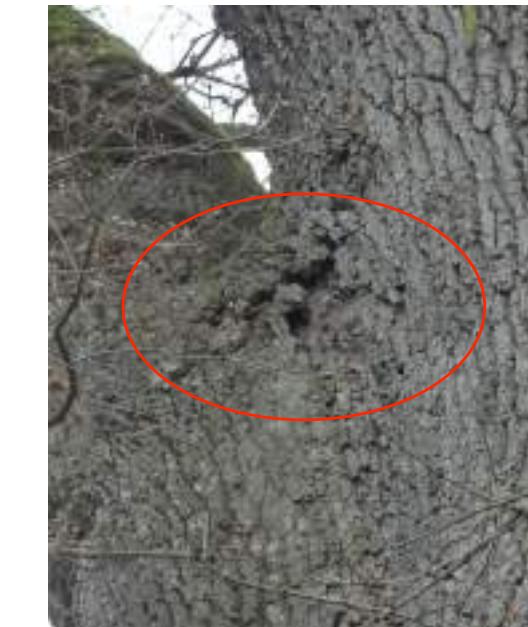
Anomalie à l'insertion des branches

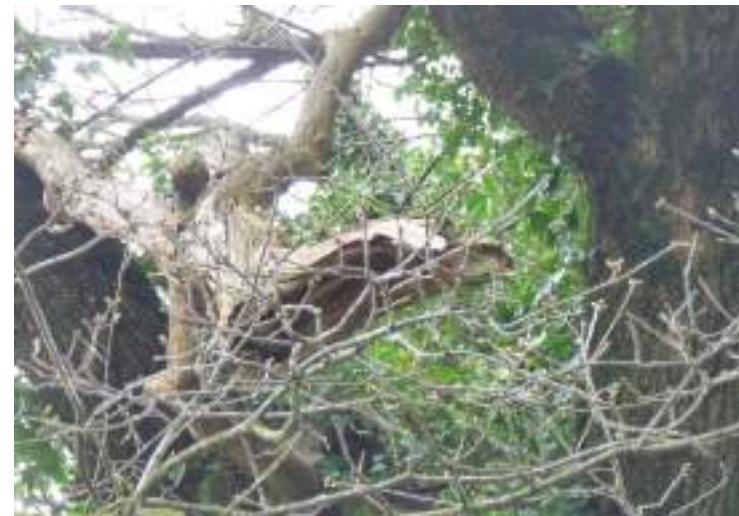
Branche cassée

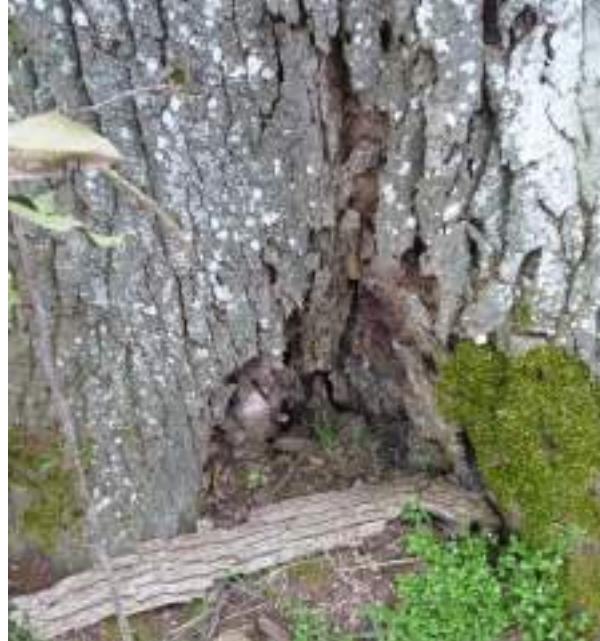
Altération des tissus du collet

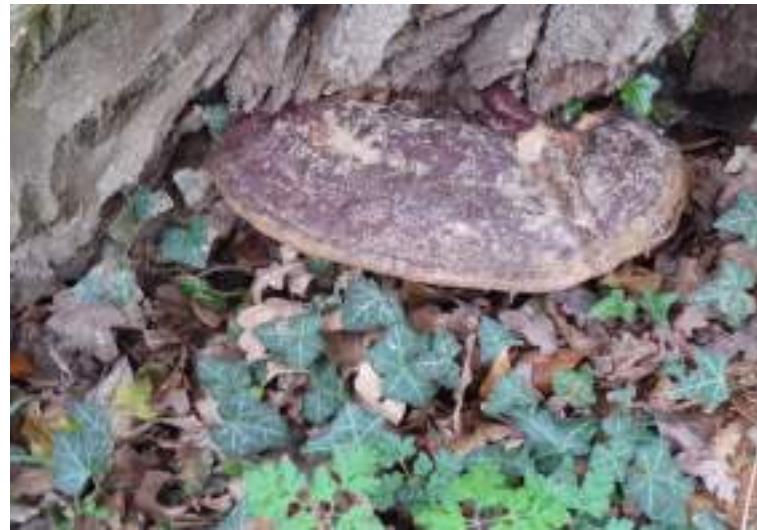
Ganoderma lucidum

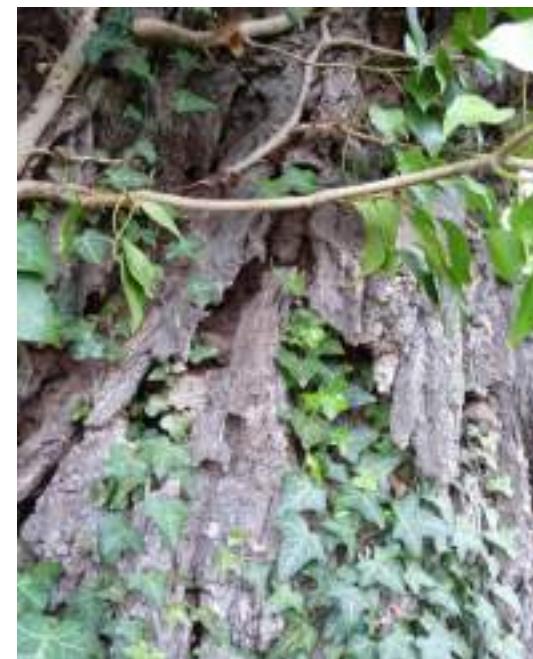
Décollement de l'écorce sur le tronc
Mortalité des tissus sous jacents
