Commune de VILLEVIEUX – Rue Sainte-Marguerite

Réhabilitation du pont sur La Seillette

Annexe à la demande d'examen au cas par cas

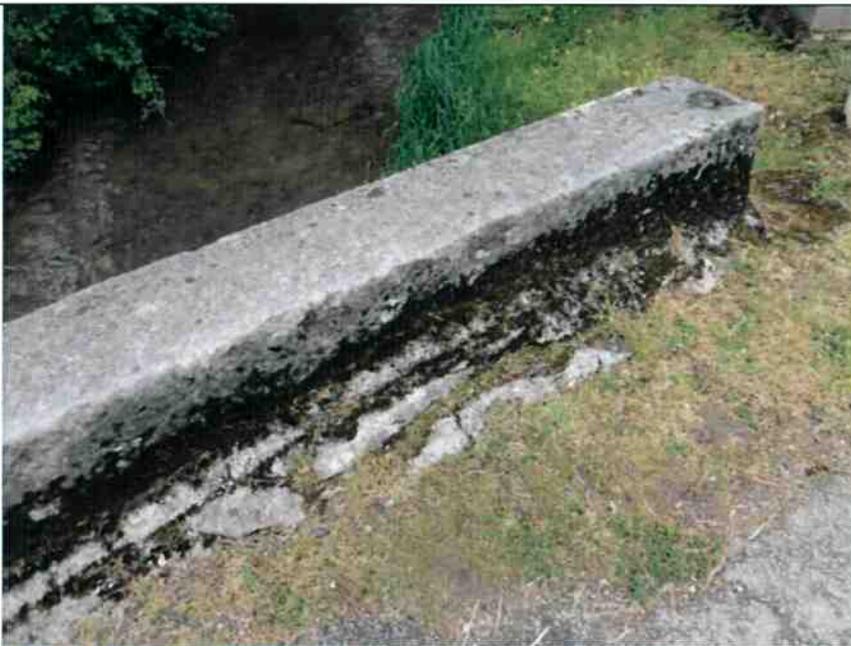
Maçonnerie de remplissage sur l'encorbellement côté amont / RG

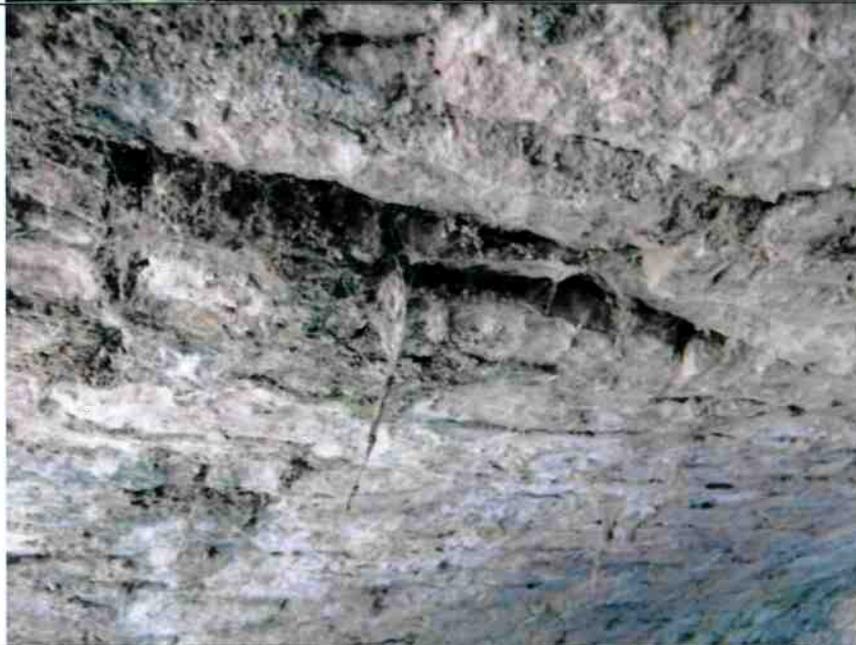
affaissement en clé de voûte à l'arrière du bandeau aval

Désordres	Origine / cause
Parapets non-conformes	Evolution de la norme
Disjointoiement localisé	Appauvrissement des joints
Affaissement de la voûte	Disjointoiement généralisé de la voûte, surcharges routières, poids des remblais et point dur créé par la contre-voûte partielle
Affaissement et désorganisation de l'encorbellement amont	Appauvrissement des joints, infiltrations d'eau, surcharges excessives / défaut de réalisation
Fissures suivant la ligne d'extrados des bandeaux	Affaissement de la voûte et fonctionnement des tympans en arc de décharge

- La démolition de la chaussée
- Les déblais
- La mise en place des cintres et leur étaielement
- La démolition des pierres de la douelle et la reconstruction d'une voûte en béton armé
- La reconstruction de l'encorbellement côté amont rive droite qui menace de s'effondrer
- La mise en place d'une étanchéité non adhérente de type géomembrane
- La construction de tranchées drainantes aux extrémités
- L'assainissement de la chaussée
- La mise en place d'un garde-corps sur les parapets existants
- Le rejointoiement de la maçonnerie

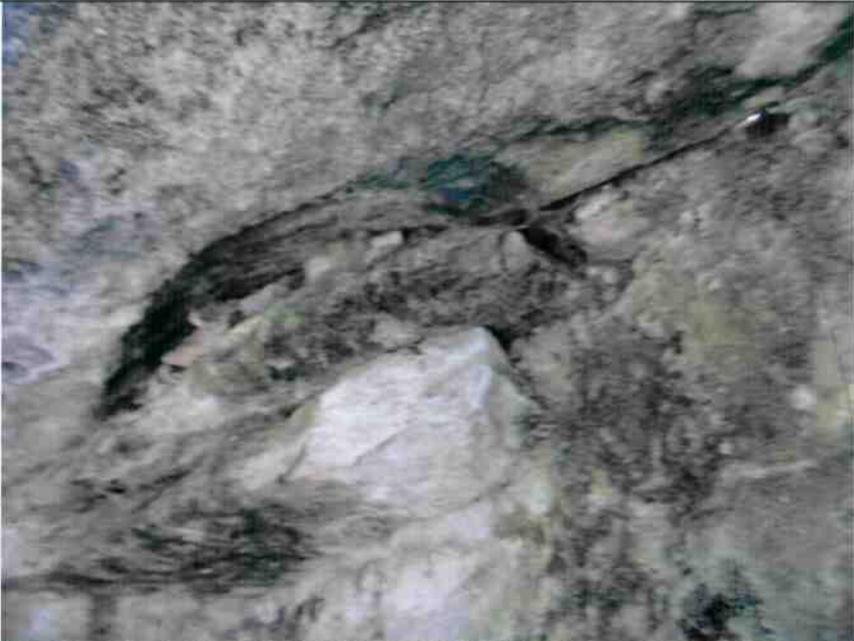
<p>affaissement et désorganisation de la maçonnerie sous l'encorbellement amont, côté ouvrage</p>

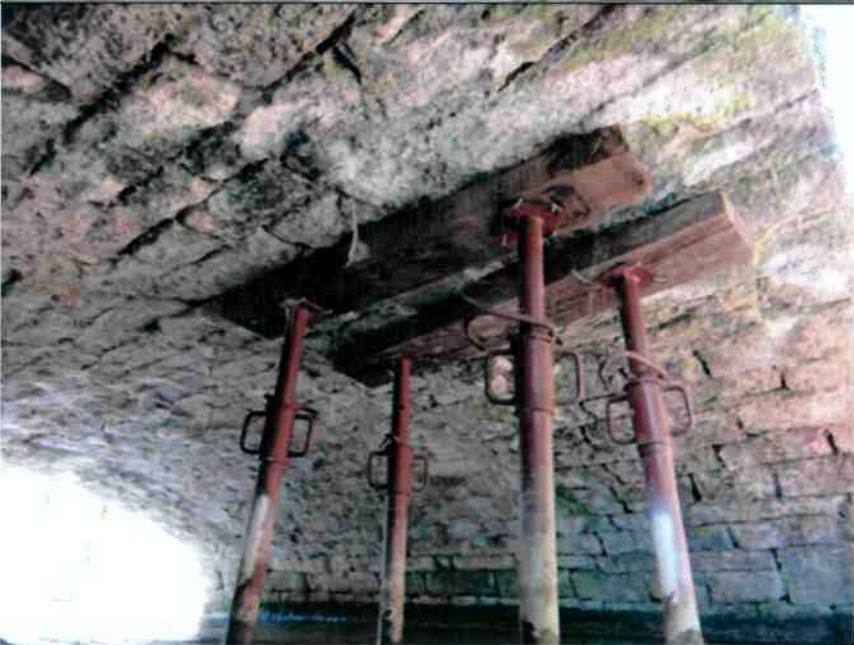
2.3.14	PARTICULARITES	Zone affaissée étayée à l'arrière du bandeau amont

<p>affaissement de la voûte, étayé côté amont</p>
