# Aménagement de la promenade des berges de la Savoureuse

## MH 1 - Orientations d'aménagement – volet technique

FLG 42333D

décembre 2015

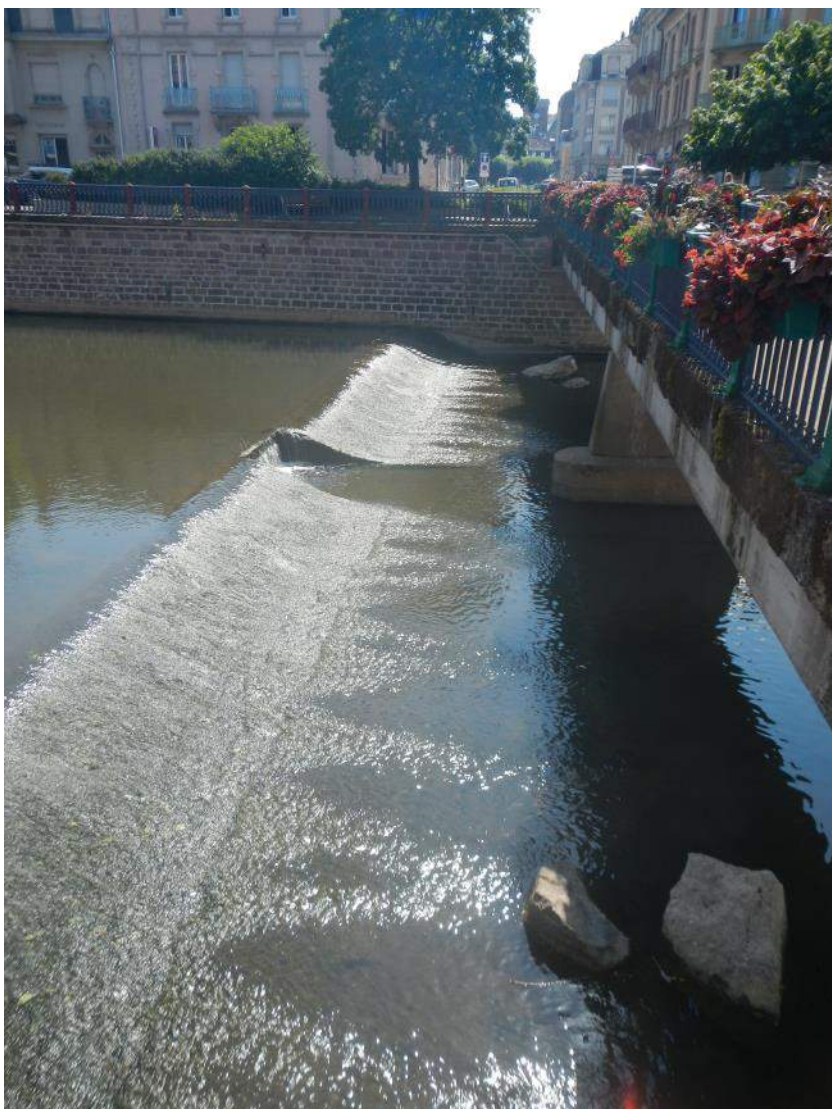
| <p align="center"><b>Seuil des Lettres</b><br/>H = 0.8 m – état correct - Z = 365.53 m NGF</p> | |
|---|---|
| <b>Enjeux</b> | <p>Un arasement du seuil des lettres aurait pour conséquence :</p> <p><b>Aspects écologiques et hydromorphologiques</b><br/>Gain en qualité écologique en diversifiant l'écoulement, en rétrécissant le lit et augmentant la taille des ilots. Le fond serait amené à baisser.</p> <p><b>Ouvrages</b><br/>L'abaissement prévisionnel du fond aurait pour conséquence :</p> <ul style="list-style-type: none"> <li>■ Fragilisation des murs de quai dont les niveaux de fondation se situent peu en dessous des cotes fond de la rivière et dont les niveaux sont inconnus</li> <li>■ La déstabilisation des 2 piles en rivière du pont Clémenceau sur fondation superficielle</li> <li>■ La fragilisation de la stabilité du pont du Magasin qui est sur fondation profonde.</li> <li>■ la réduction de l'exposition aux affouillements de la pile de la passerelle des lettres</li> </ul> |

| <b>Propositions techniques et préconisations environnementales</b> | <b>1. Arasement partiel du seuil à la cote 356.0 m environ</b> <ul style="list-style-type: none"> <li>■ Démolition reconstruction de la passerelle des lettres sans pile en rivière</li> <li>■ Renforcement des pieds de quai notamment rive droite</li> <li>■ Renforcement du pont Clémenceau : enrochements en pied de pile ou création d'un seuil de fond en aval immédiat.</li> <li>■ Reprise des berges talutées en rive gauche</li> <li>■ Incidence sur les berges/quais en amont du pont du Magasin à étudier</li> <li>■ Création d'un lit vif de la Savoureuse sur la partie centrale du lit (15m)</li> <li>■ Traitement piscicole de la chute résiduelle</li> </ul> |
| | <b>2. Création d'une échancrure centrale</b> <ul style="list-style-type: none"> <li>■ Démolition reconstruction de la passerelle des lettres sans pile en rivière</li> <li>■ Renforcement des pieds de quai notamment rive droite</li> <li>■ Renforcement du pont Clémenceau : enrochement en pied de pile ou création d'un seuil de fond en aval immédiat.</li> <li>■ Reprise des berges talutées en rive gauche</li> <li>■ Incidence sur les berges/quai en amont du pont du magasin à étudier</li> <li>■ Création d'un lit vif de la Savoureuse sur la partie centrale du lit (15m)</li> </ul> |

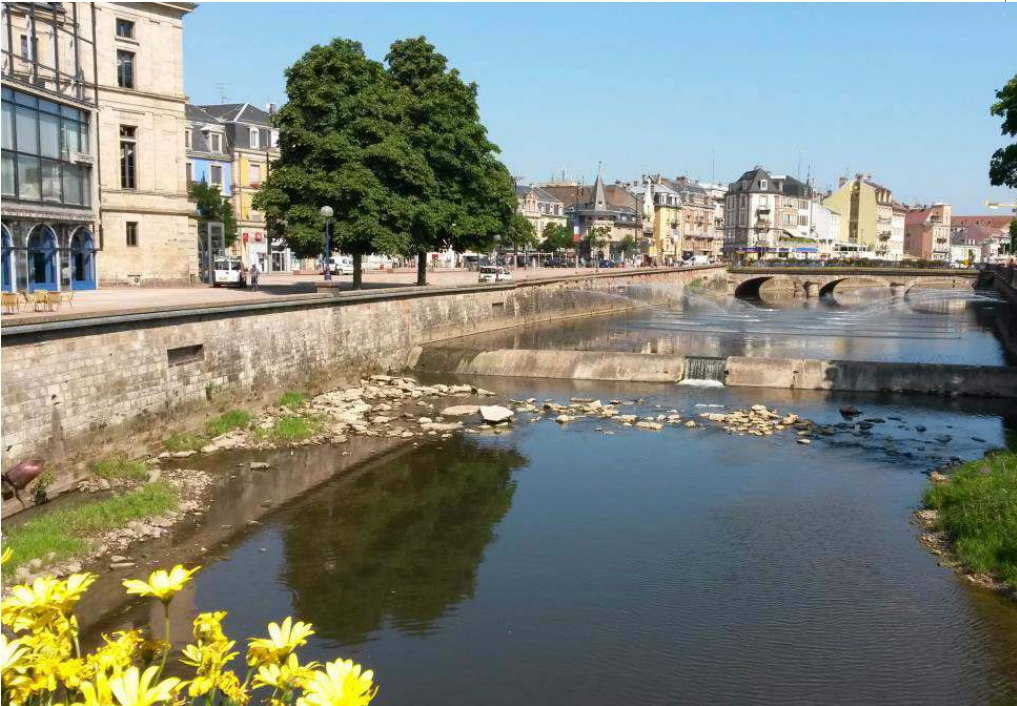
| <b>Seuil des arts</b><br>H = 1.4 m – état moyen - Z = 355.94 m NGF | |
|---|---|
| <b>Diagnostic et enjeux</b> | <p>Un arasement du seuil des arts (sans autres mesures) aurait pour conséquence</p> <p><b>Ouvrages</b></p> <ul style="list-style-type: none"> <li>■ Fragilisation des murs de quai dont les niveaux de fondation se situent peu en dessous des cotes fond de la rivière et dont les niveaux sont inconnus</li> <li>■ Fragilisation des fondations des 2 piles en rivière du pont Carnot</li> </ul> <p><b>Aspects paysagers</b></p> <ul style="list-style-type: none"> <li>■ Disparition de l'effet miroir d'eau</li> <li>■ Impossibilité de conserver les jets d'eau sans modification</li> </ul> <p><b>Aspects écologiques</b></p> <p>Restauration de condition favorable à la diversification du lit à terme</p> |

| <b>Propositions techniques et préconisations environnementales</b> | <b>1. Conservation du seuil et création d'une rampe de franchissement piscicole</b> <ul style="list-style-type: none"> <li>■ Création d'un seuil fractionné franchissable en rampe (de type seuil STEP)</li> <li>■ Curage du bief après la première crue morphogène (4000 à 8000 m³ à confirmer ?)</li> <li>■ Curage régulier du lit</li> </ul> |
| | <b>2. Arasement à la cote 355.0, traitement piscicole de la chute résiduelle (0.4 m environ)</b><br>Arasement à 355 de type échancrure ou total <ul style="list-style-type: none"> <li>■ Restitution d'un lit vif (terrassements)</li> <li>■ Création d'un seuil de fond en aval immédiat du pont Carnot à la cote 355.0</li> <li>■ Traitement piscicole de la chute résiduelle</li> </ul> |
| | <b>2bis arasement à la cote 355.0 et mise en place d'un ouvrage mobile à la cote 355.8</b><br>Arasement à la cote 355.0 environ + bouchure mobile H = 0.8m<br>Ouvrage ouvert : continuité piscicole restaurée<br>Ouvrage fermé occasionnellement - effet miroir d'eau <ul style="list-style-type: none"> <li>■ Restitution d'un lit vif (terrassements), mais pertes écologiques à chaque fermeture</li> <li>■ Traitement piscicole de la chute résiduelle</li> </ul> |

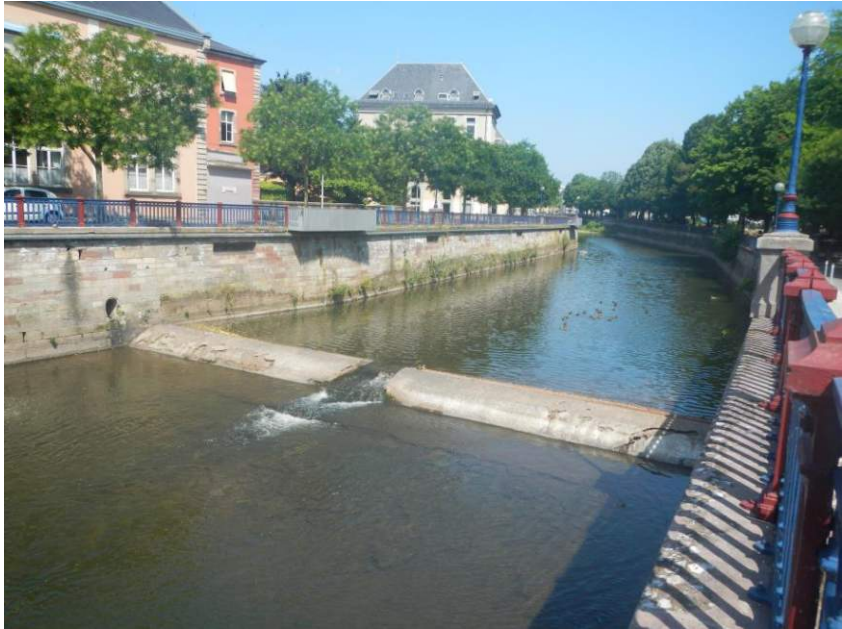
| <b>Seuil Denfert Rochereau</b><br>H = 0.8 m – état dégradé - Z = 354.76m NGF | |
|---|---|
| <b>Enjeux</b> | <p>Un arasement du seuil Denfert aurait pour effet :</p> <ul style="list-style-type: none"> <li>■ Une fragilisation des murs de quai.</li> </ul> |

| <b>Seuil Denfert Rochereau</b><br>H = 0.8 m – état dégradé - Z = 354.76m NGF | |
|---|---|
| <b>Propositions techniques et préconisations environnementales</b> | <p><b>Démolition du seuil et restitution d'un seuil de fond Z = 354.0</b></p> <p>Comblement de la fosse aval</p> <p>Démolition/ reconstruction de la passerelle des arts avec un dimensionnement hydraulique adéquat ?</p> <p>Tendance à la diversification du lit – poursuite</p> |

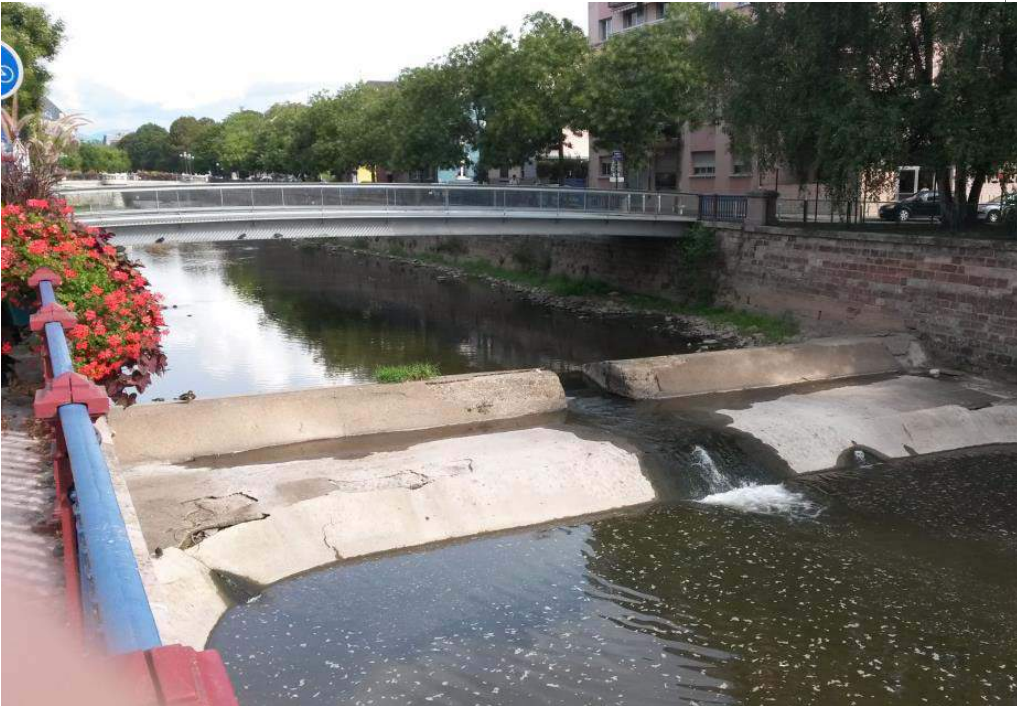
| <b>Seuil Gambetta</b><br>H = 0.8 m +0.8 – état dégradé Z = 354.58m NGF et Z = 353.72 m NGF | |
|---|---|
| <b>Enjeux</b> | <p>Un arasement du seuil Denfert aurait pour effet :</p> <ul style="list-style-type: none"> <li>■ Une fragilisation des murs de quai.</li> <li>■ Une fragilisation des fondations du pont Denfert – fondations superficielles partiellement affouillées en l'état.</li> </ul> |

| <b>Seuil Gambetta</b><br>H = 0.8 m +0.8 – état dégradé Z = 354.58m NGF et Z = 353.72 m NGF | |
|---|---|
| <b>Propositions techniques et préconisations environnementales</b> | <p><b>Arasement du seuil : 354.0 (suppression de la partie haute de l'ouvrage)</b></p> <ul style="list-style-type: none"> <li>■ Protection des piles et culées du pont Denfert 354.5</li> <li>■ Création d'un seuil fractionné franchissable type STEP en aval du seuil actuel – étendue à confirmer en fonction projet seuil Richelieu</li> <li>■ Protection des pieds de quai</li> </ul> |

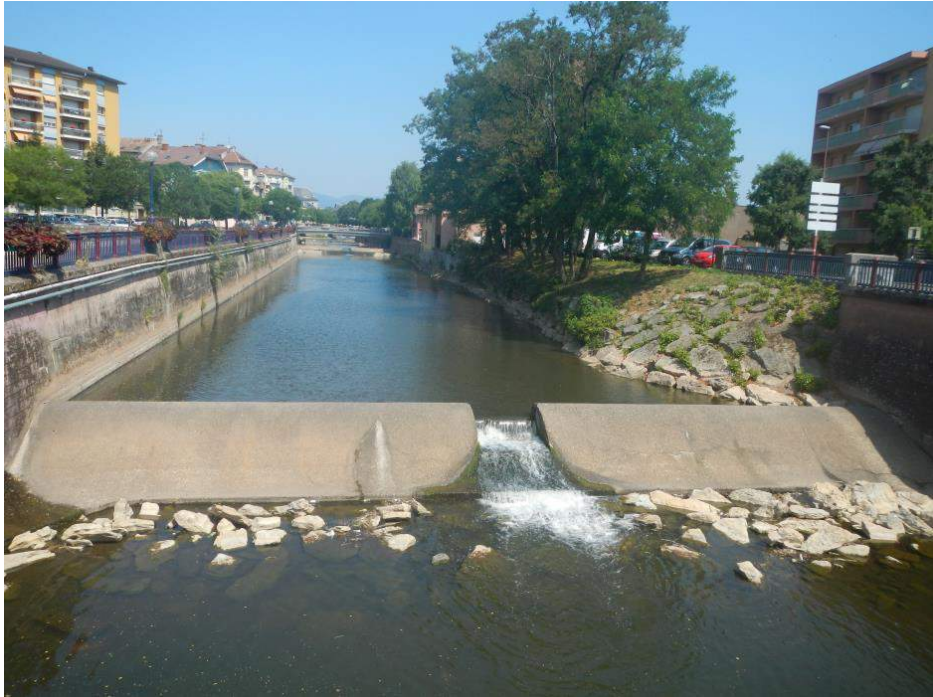
| <b>Seuil Richelieu</b><br>H =1.4 m– état dégradé Z = 353.57 NGF | |
|---|---|
| enjeux | <p>Un arasement du seuil Richelieu aurait pour effet :</p> <ul style="list-style-type: none"> <li>■ Une fragilisation des murs de quai et des fondations des habitations rive gauche</li> <li>■ Une déstabilisation générale des quais et ponts de la traversée de Belfort.</li> </ul> |

| <b>Seuil Richelieu</b><br>H =1.4 m– état dégradé Z = 353.57 NGF | |
|---|---|
| Propositions techniques et préconisations environnementales | <p><b>Démolition du seuil et création d'un seuil fractionné franchissable (type projet du seuil de là STEP) en amont du seuil actuel – niveau de crête à optimiser</b></p> <p>La fixation du profil en long de la Savoureuse est indispensable à ce niveau</p> <ul style="list-style-type: none"> <li>■ Confortement des murs de quai au droit du seuil actuel</li> <li>■ Confortement des fondations des habitations</li> <li>■ Comblement aval de la fosse 351.6 m NGF pour pérennisation des quais et fondations du pont</li> </ul> |
