Département du Jura

Commune de CUVIER

ETUDE DIAGNOSTIQUE DU RESEAU
D'ASSAINISSEMENT

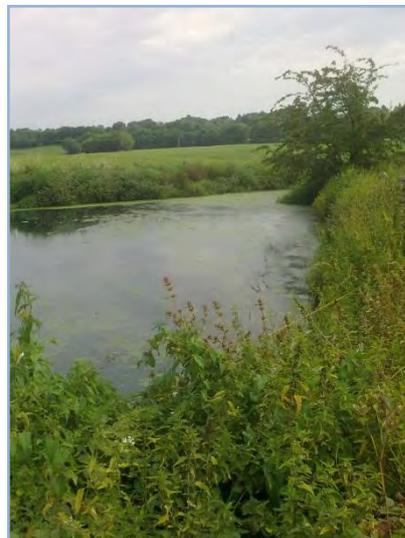
A l'heure actuelle, le plateau ne fonctionne pas et les effluents se déversent dans une zone transformée en lagunage, le trop plein regagnant la faille.

Zone de lagunage à l'exutoire des réseaux

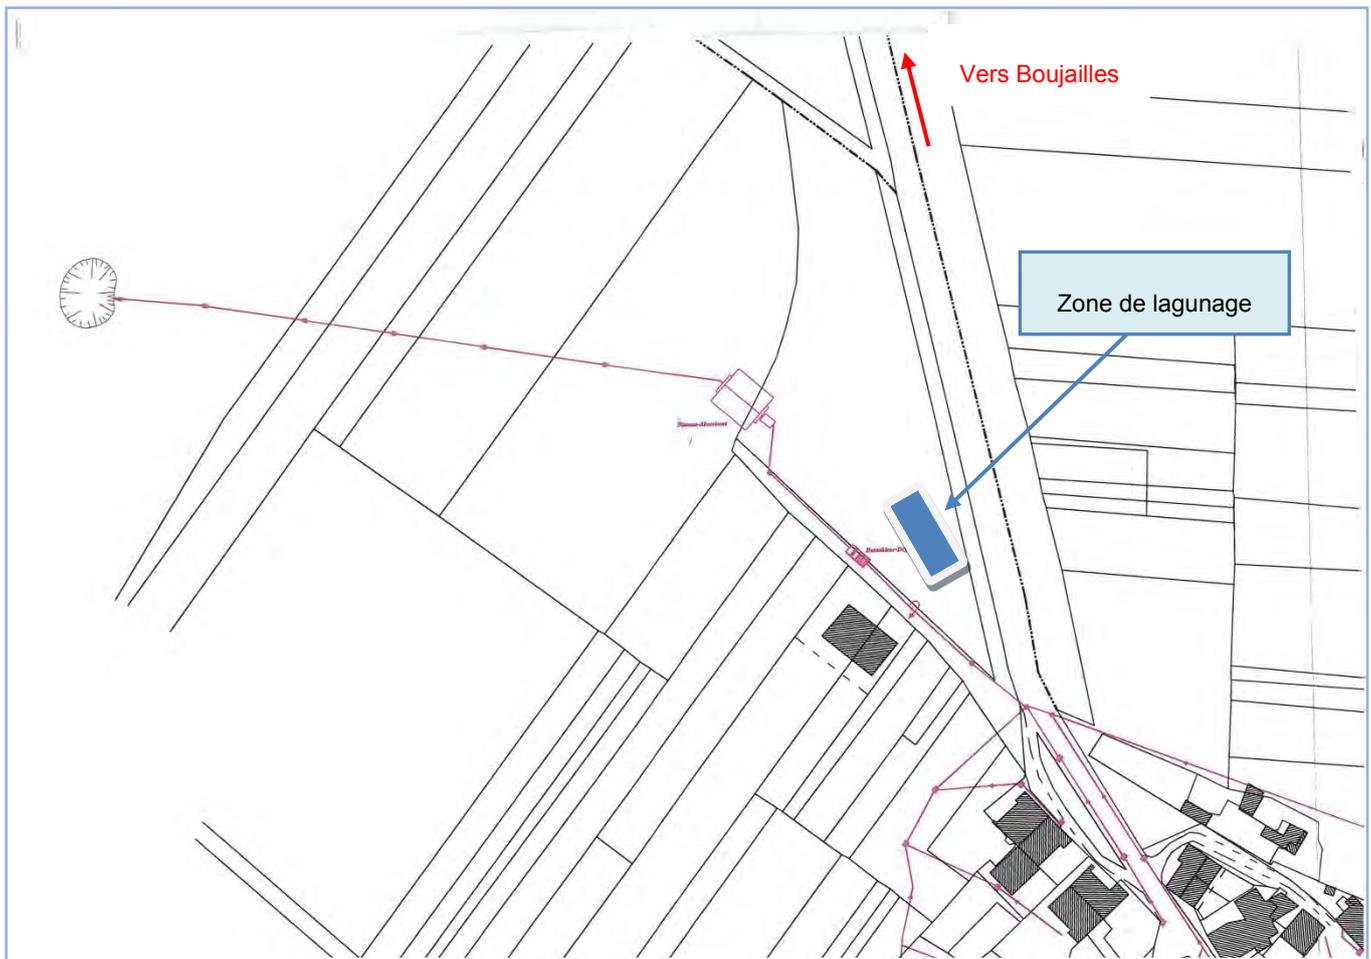
- Le plus important dessert la quasi-totalité du village et aboutit au nord du village, traverse la RD 473 ; on trouve successivement un déversoir d'orage, un dessableur dégrilleur ; le système de traitement est un plateau absorbant aujourd'hui court-circuité.

L'exutoire est une doline située un peu plus d'une centaine de mètres à l'aval dans une prairie.

L'extrait de plan issu de l'étude réalisée par le cabinet André en 1999 indique l'emplacement des ouvrages

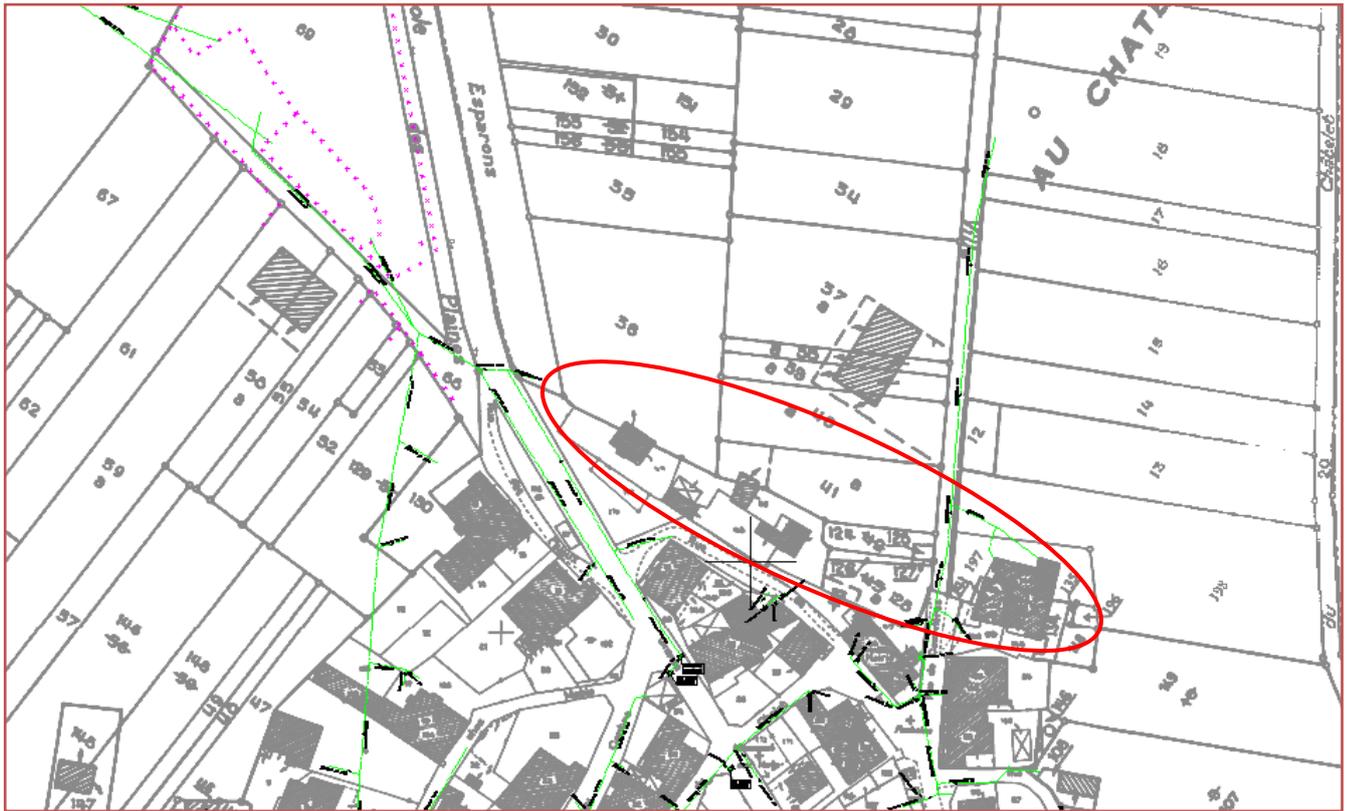
Le **second bassin versant** dessert le secteur « mairie, fromagerie » dans le village soit 4 à 5 maisons. Il s'agit d'un réseau unitaire béton de diamètre 400 mm qui se dirige vers le Nord et aboutit à une faille où les eaux s'infiltrent.

Il existe également un collecteur situé à l'arrière des maisons au Nord de la commune qui reçoit les rejets de la mairie, les eaux traitées de l'atelier de fromagerie et des maisons les plus au Nord.

Mais sa présence est difficilement détectable sur le terrain (pas de regards, pas de départ de collecteur visible). Mais son arrivée au niveau de la RD473 est bien visible.

Il conviendrait de réaliser une coloration en période de pluie (ou en injectant une quantité d'eau importante).

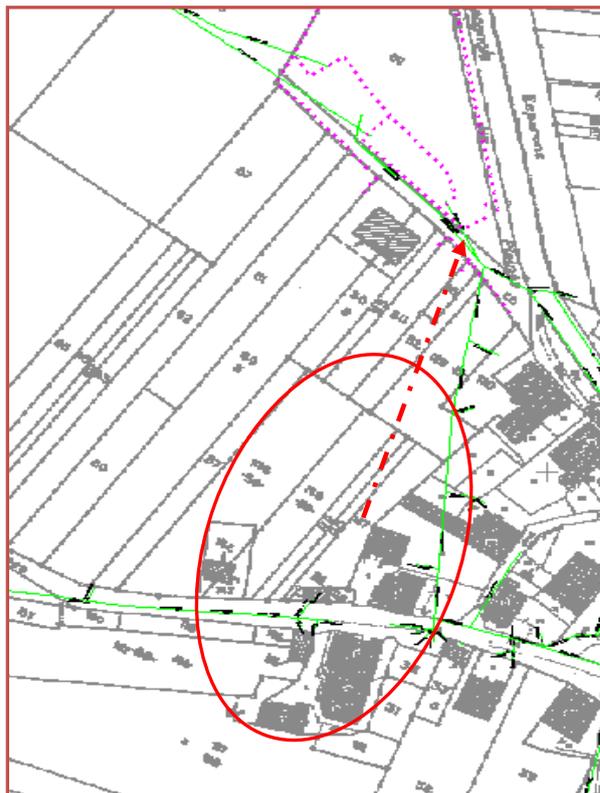
Il existe également **un petit tronçon à l'Ouest** de la commune (quartier rue des Cornes) muni d'un collecteur unitaire mais les eaux usées des maisons d'habitations sont raccordées sur le bassin versant principal. Seules les eaux pluviales sont dirigées vers la faille.

Il existe un seul linéaire de collecteur, assez récent, qui a été fait en séparatif.

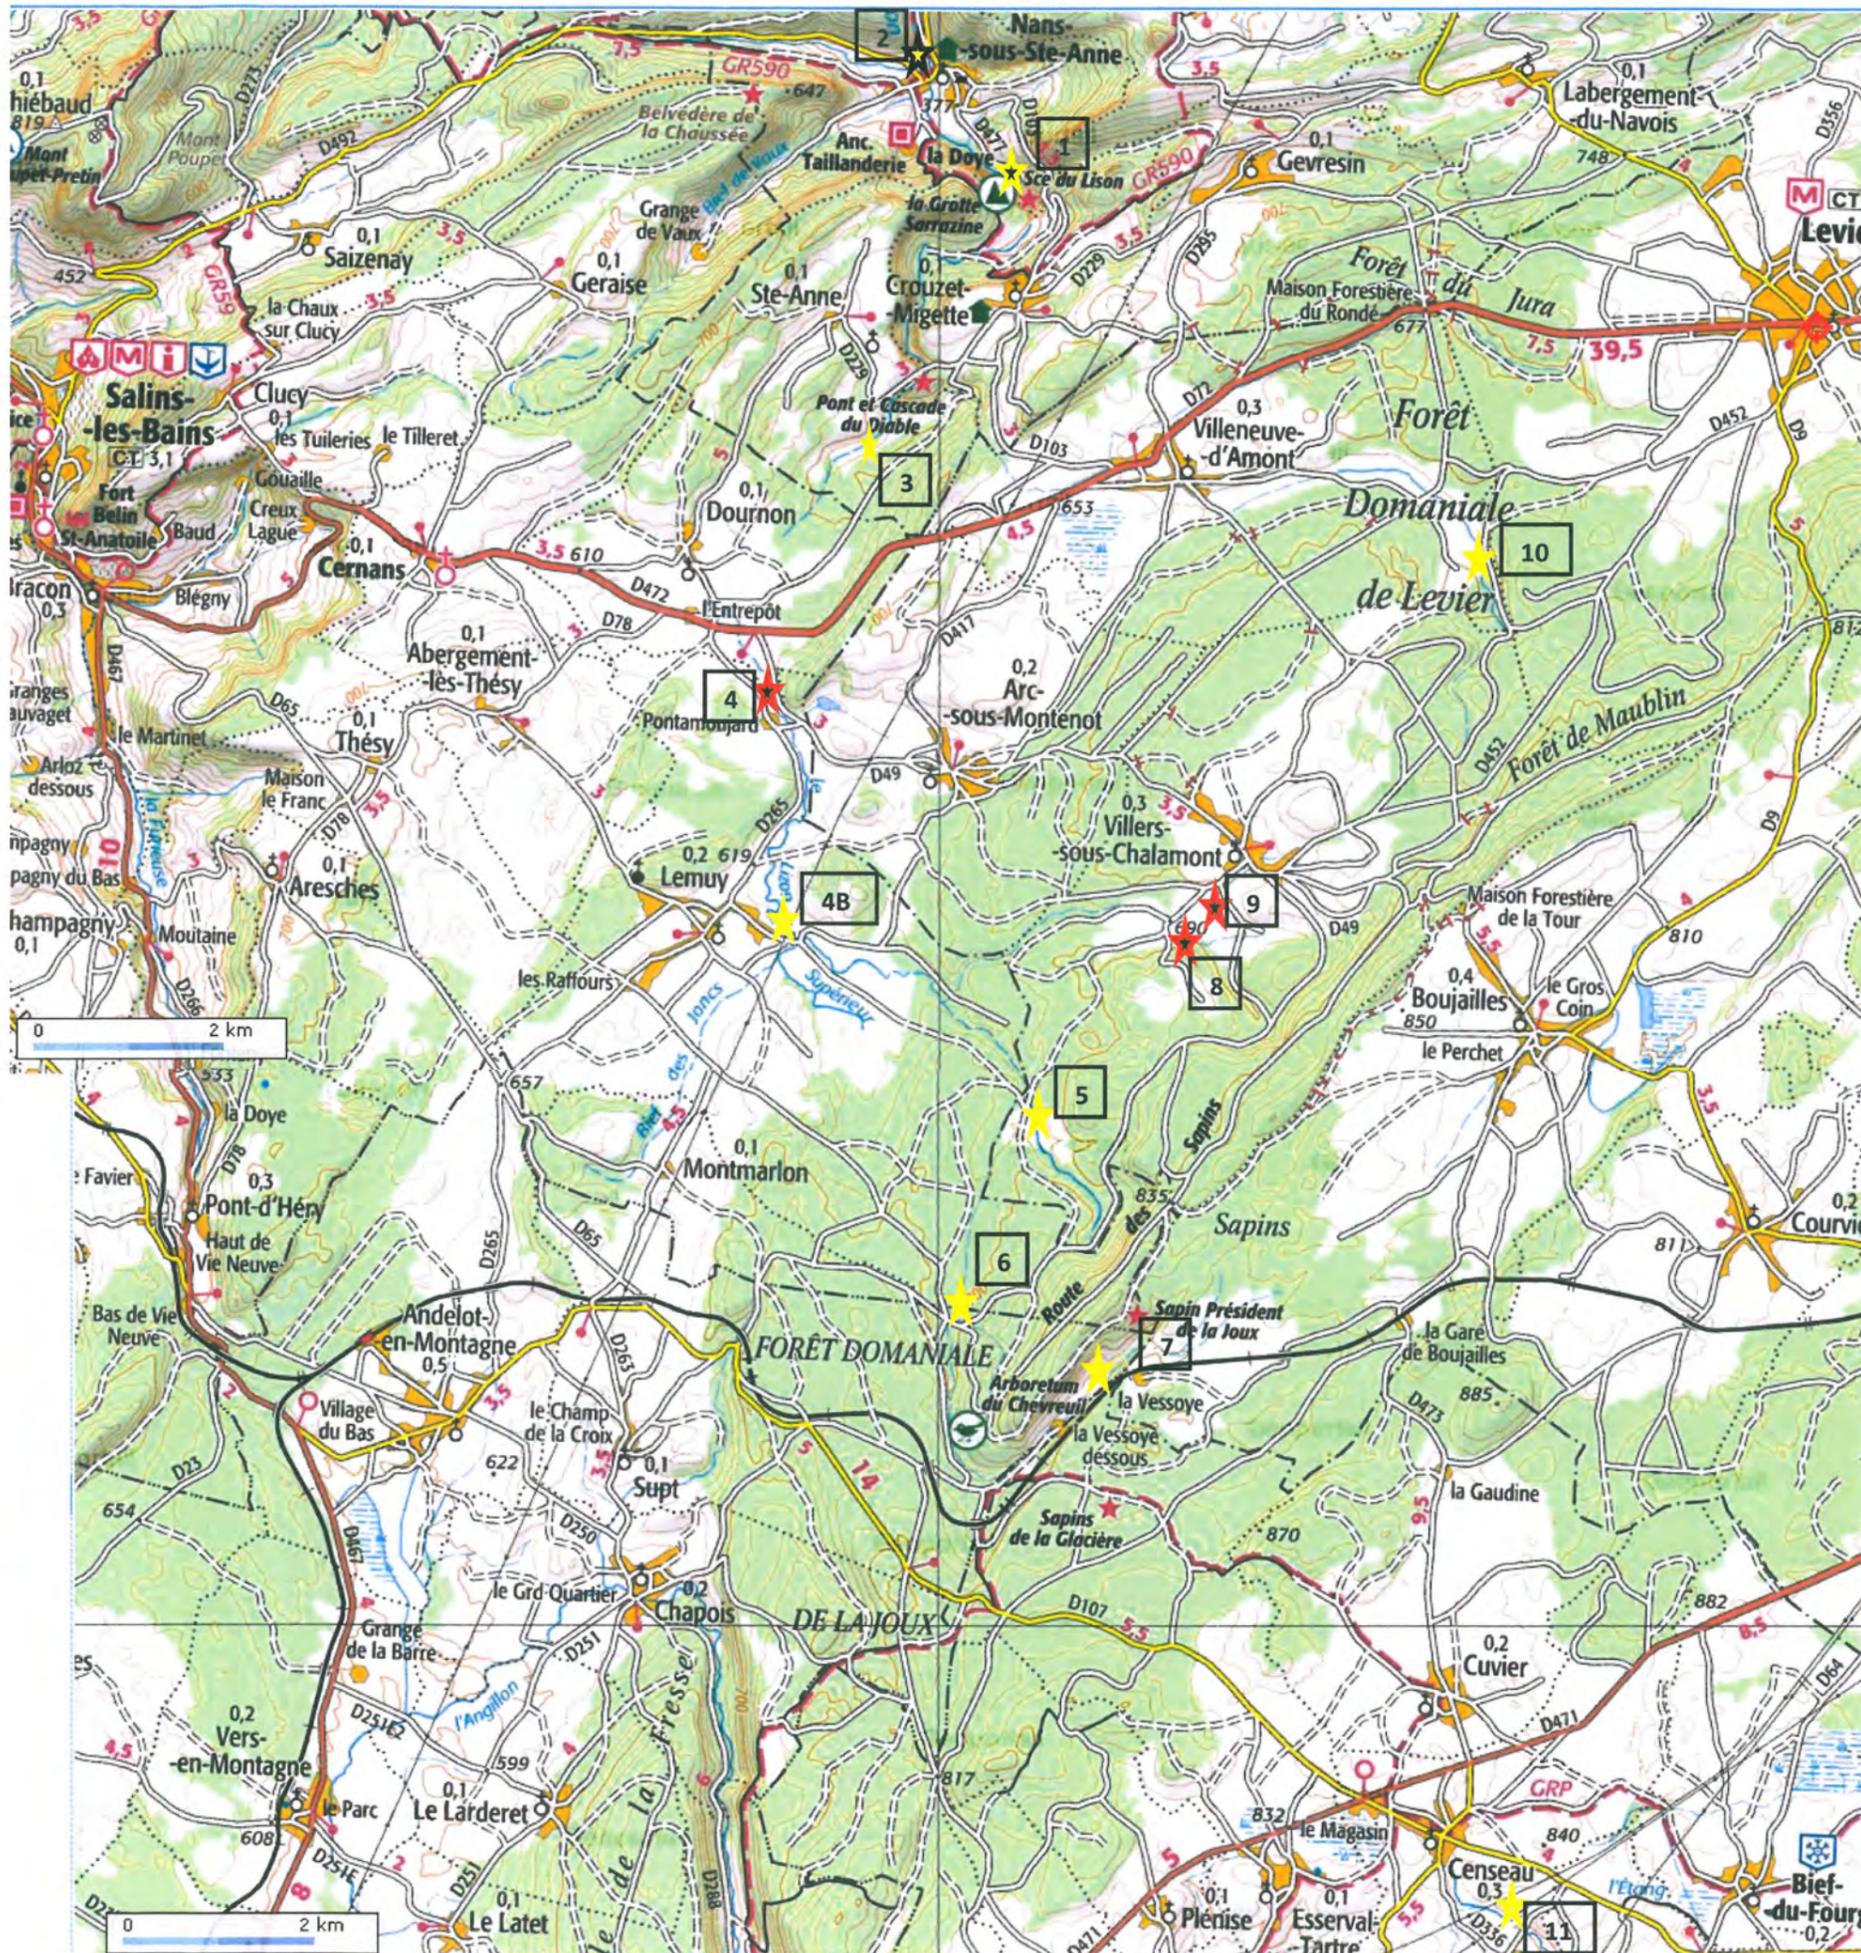
Carte : Mise en place de fluocapteurs pour la création de la STEP de Cuvier

Le colorant n'est réapparu que dans le Lison au niveau de la source à Nans sous Sainte Anne.

Fluocapteurs :

Déposés le 16/04/2012

Relevés le 04/05/2012

- ★ Fluocapteurs sans trace de fluorescéine.
- ★ Fluocapteur présentant de la fluorescéine (numéro : 2).
- ★ Fluocapteur non retrouvé (numéro : 1).
- ★ Fluocapteurs (absence d'eau dans le ruisseau au moment du ramassage pour les numéros : 4,8 et 9).

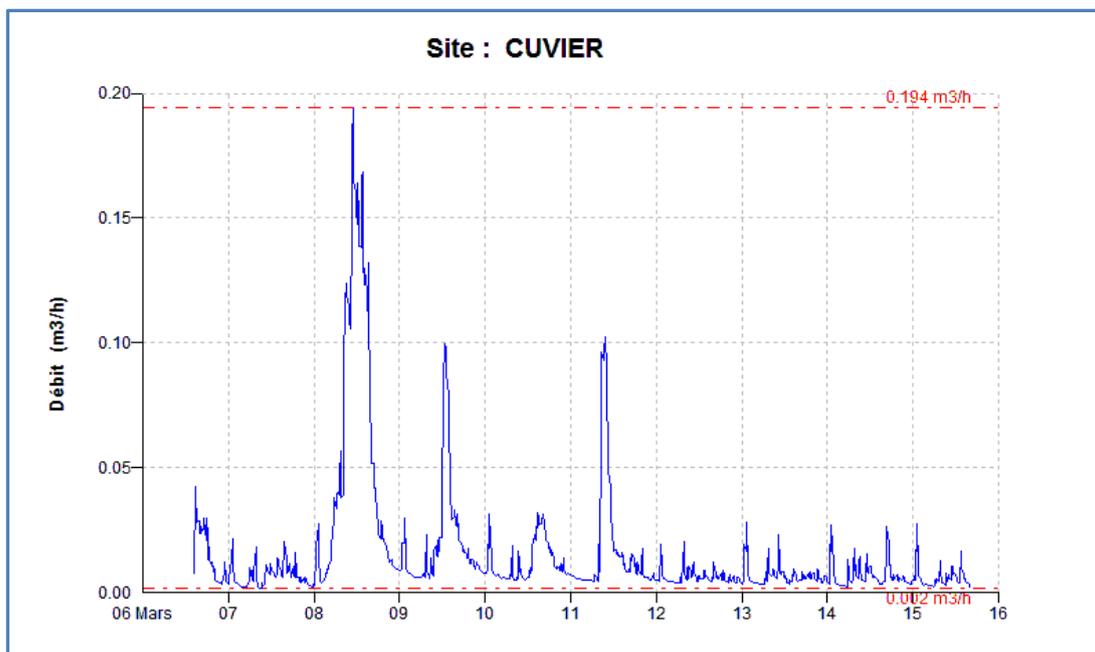
Par contre on distingue bien sur la courbe ci-dessous un petit pic revenant très régulièrement

tous les jours à la même heure qui correspond en fait au rejet des eaux traitées de la station d'épuration de la fromagerie, ce qui confirme l'existence d'un collecteur à l'arrière du quartier de la mairie.

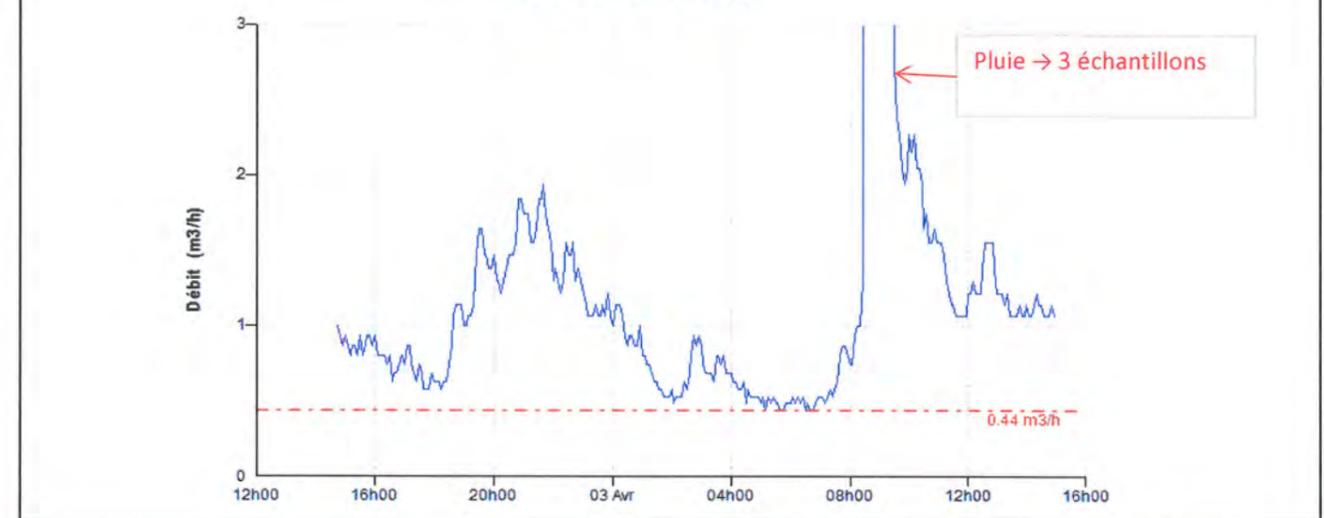
GRAPHIQUE de débits

Volume 24 h mesuré = **21.60 m³** dont **9.60 m³** attribués aux eaux claires parasites (0.4 m³/h x24 h)

Volume journalier d'eaux usées = 12 m³ soit environ **100 équivalent habitant (EH)** sur la base du ratio de 120 litres d'eau par jour par habitant, ratio couramment observé et admis.

Q journalier moyen (m3/j)	21,6	Équivalents-Habitants	Volume d'eaux claires (m3/j)	9,6	
Q mini. de nuit moyen (m3/j)	9,6	Base 150 litres/j/hab.	80	Volume d'eaux usées théorique (m3/j)	
Q eaux usées moyen(m3/j)	12	Base 120 litres/j/hab.	100	Taux de raccordement	#DIV/0!

Site : CUVIER village

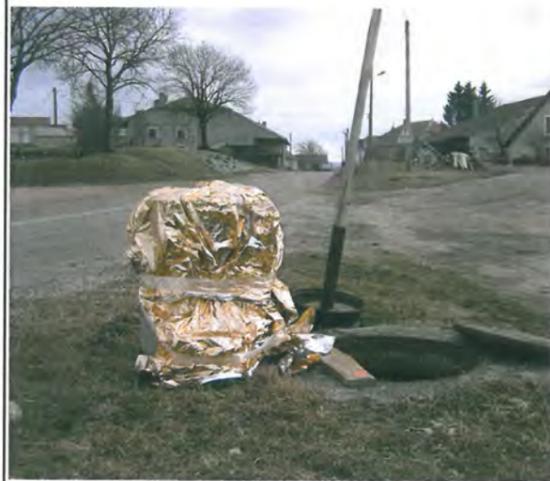
PHOTO DU POINT DE MESURE

COMMUNE : **CUVIER (39)**
 NOM DU SITE : **R89**
 DIAMÈTRE DU COLLECTEUR : 400
 TYPE DE MESURE : Débit / Pollution
 TECHNIQUE DE MESURE : Seuil
 PÉRIODE DE MESURES : Du : 6 Mars 2012
 Au : 15 Mars 2012

CONDITIONS HYDRAULIQUES : Temps sec

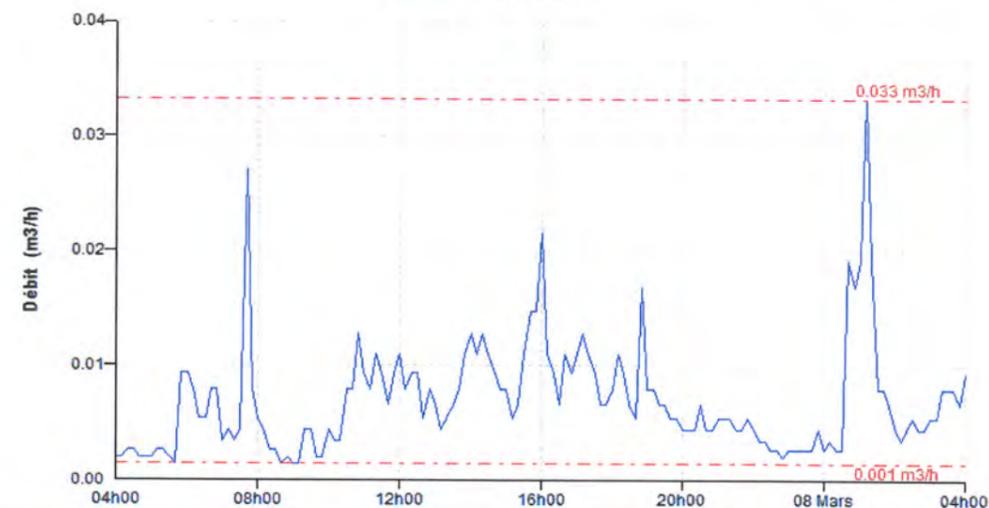
GRAPHIQUE de débits

Volume 24 h mesuré = **0.25 m³** soit **2 EH** environ

Q journalier moyen (m3/j)	0,24	Équivalents-Habitants	Volume d'eaux claires (m3/j)	0	
Q mini. de nuit moyen (m3/j)	0	Base 150 litres/j/hab.	2	Volume d'eaux usées théorique (m3/j)	
Q eaux usées moyen(m3/j)	0,24	Base 120 litres/j/hab.	2	Taux de raccordement	#DIV/0!

Site : CUVIER
