Objet/Subject : Surveillance de la qualité de la nappe – 1^{ère} campagne avril 2012 site de GFD à l'Isle/le Doubs (25)

L'Isle sur le Doubs (25)
**Surveillance de la qualité des
eaux souterraines**
Campagne de janvier 2013

Rapport RESICE02332-01

Analyses qualité des eaux - Campagne de janvier 2013

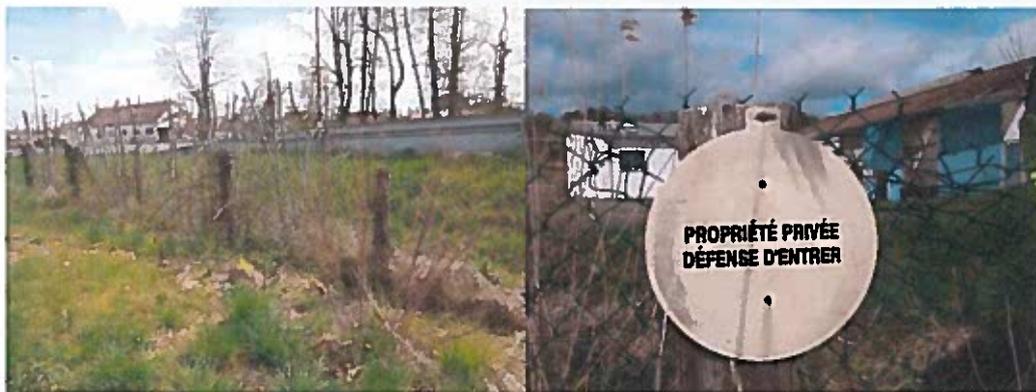
1. La réfection de la clôture côté route, et l'affichage associé

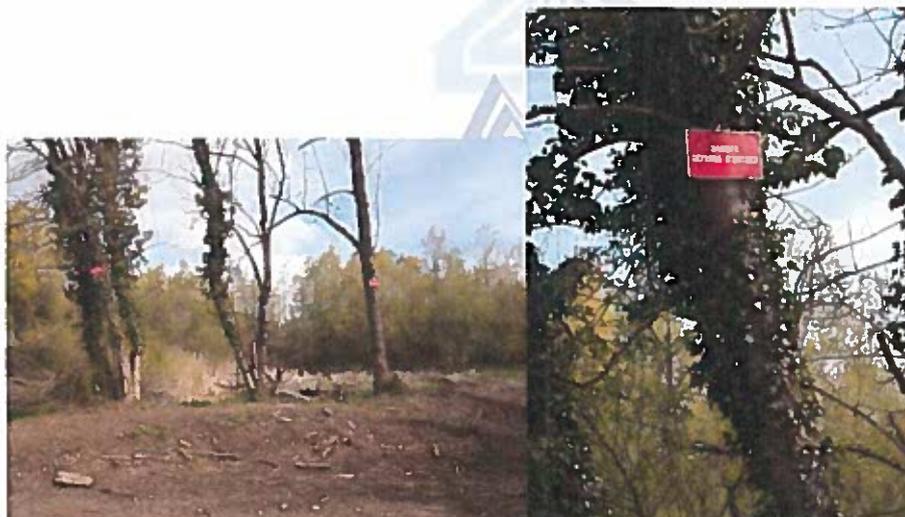
2. La pose d'un affichage d'avertissement « danger défense d'entrée» côté lagune

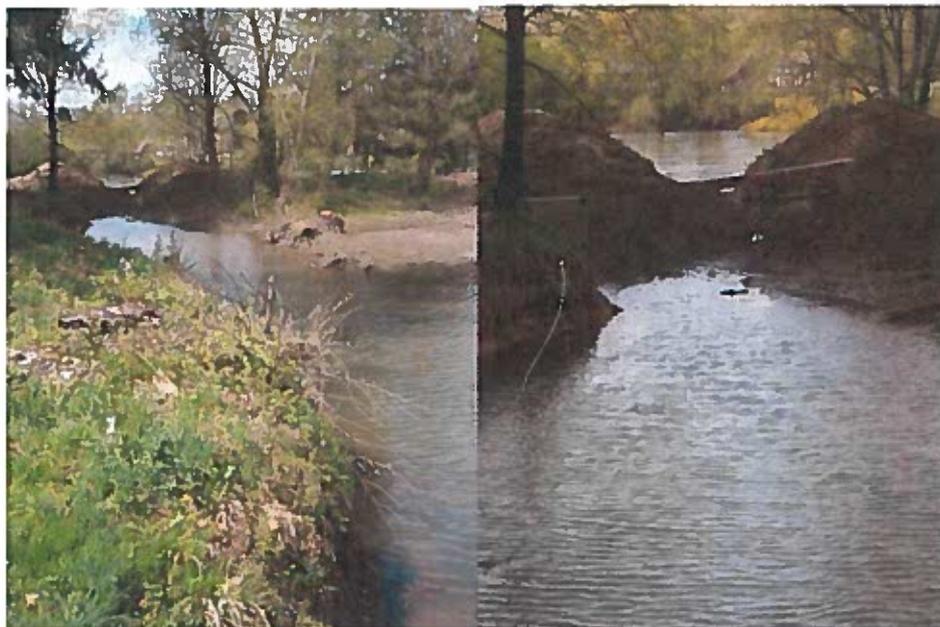
Par ailleurs, nous avons constaté que l'étang au sud de l'ancienne lagune a été mis en relation directe avec le Doubs par son nouveau propriétaire (photographies ci-dessous).

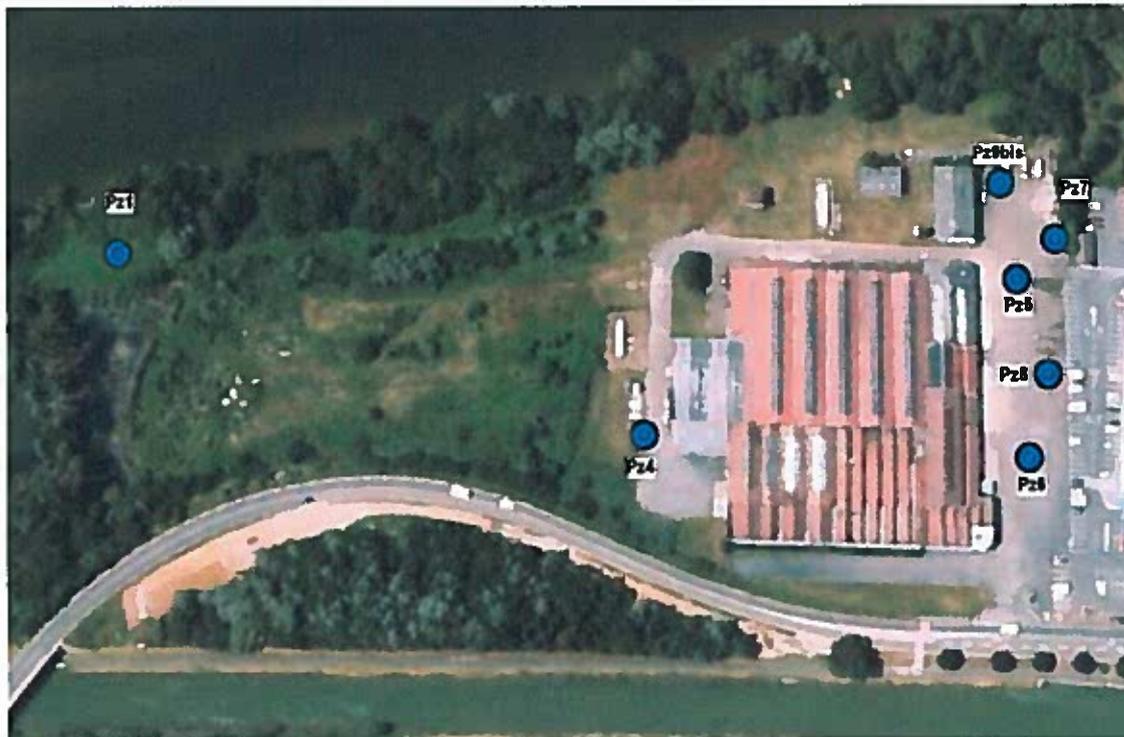
Figure 2 : Localisation des piézomètres

La localisation des différents ouvrages est présentée sur la **figure 2**.

Le réseau est constitué de 7 piézomètres, dont 6 sont suivis dans le cadre de l'Arrêté Préfectoral :

- PZ1 en amont ;
- PZ5, PZ6, PZ8, PZ9bis ;
- PZ7 en aval.
