PERRIGNY (39)

Construction d'un magasin Lidl

Mission LEVE (A100-A110-A120)

Diagnostic de pollution des sols : études historique, documentaire, et de vulnérabilité

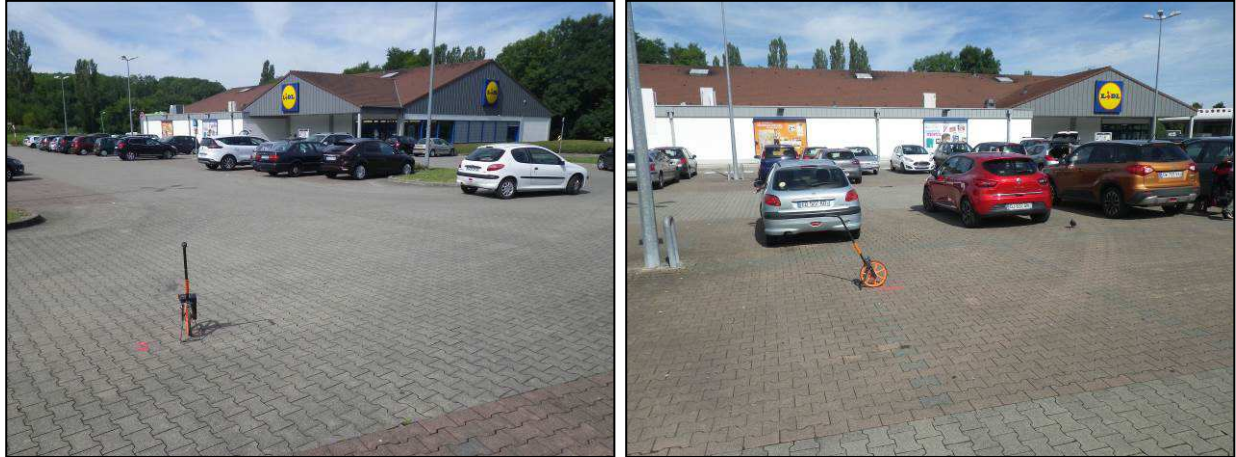
- Le magasin Lidl existant qui sera démoli ultérieurement :

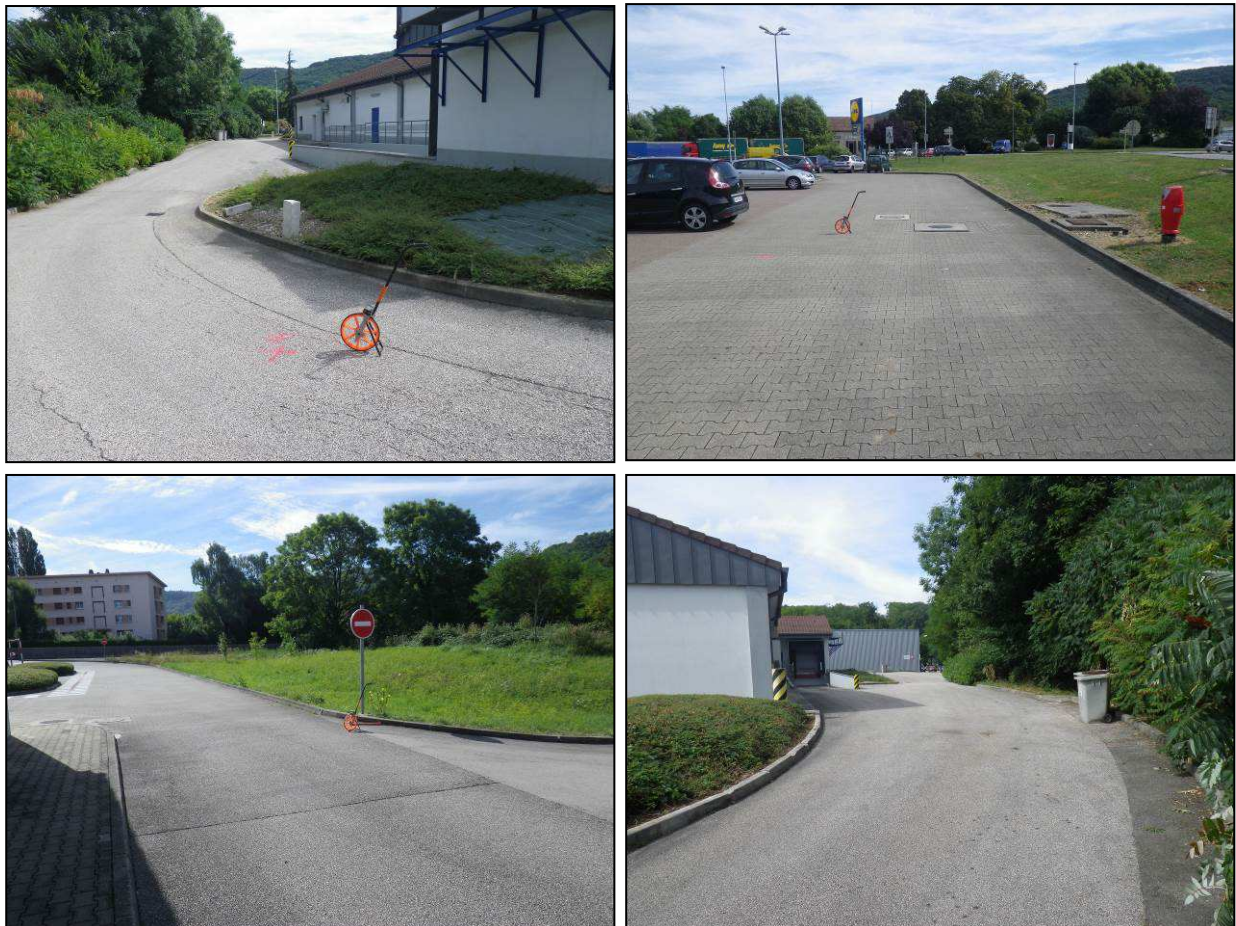
- Les voiries et le parking attenants au magasin qui seront réaménagés :

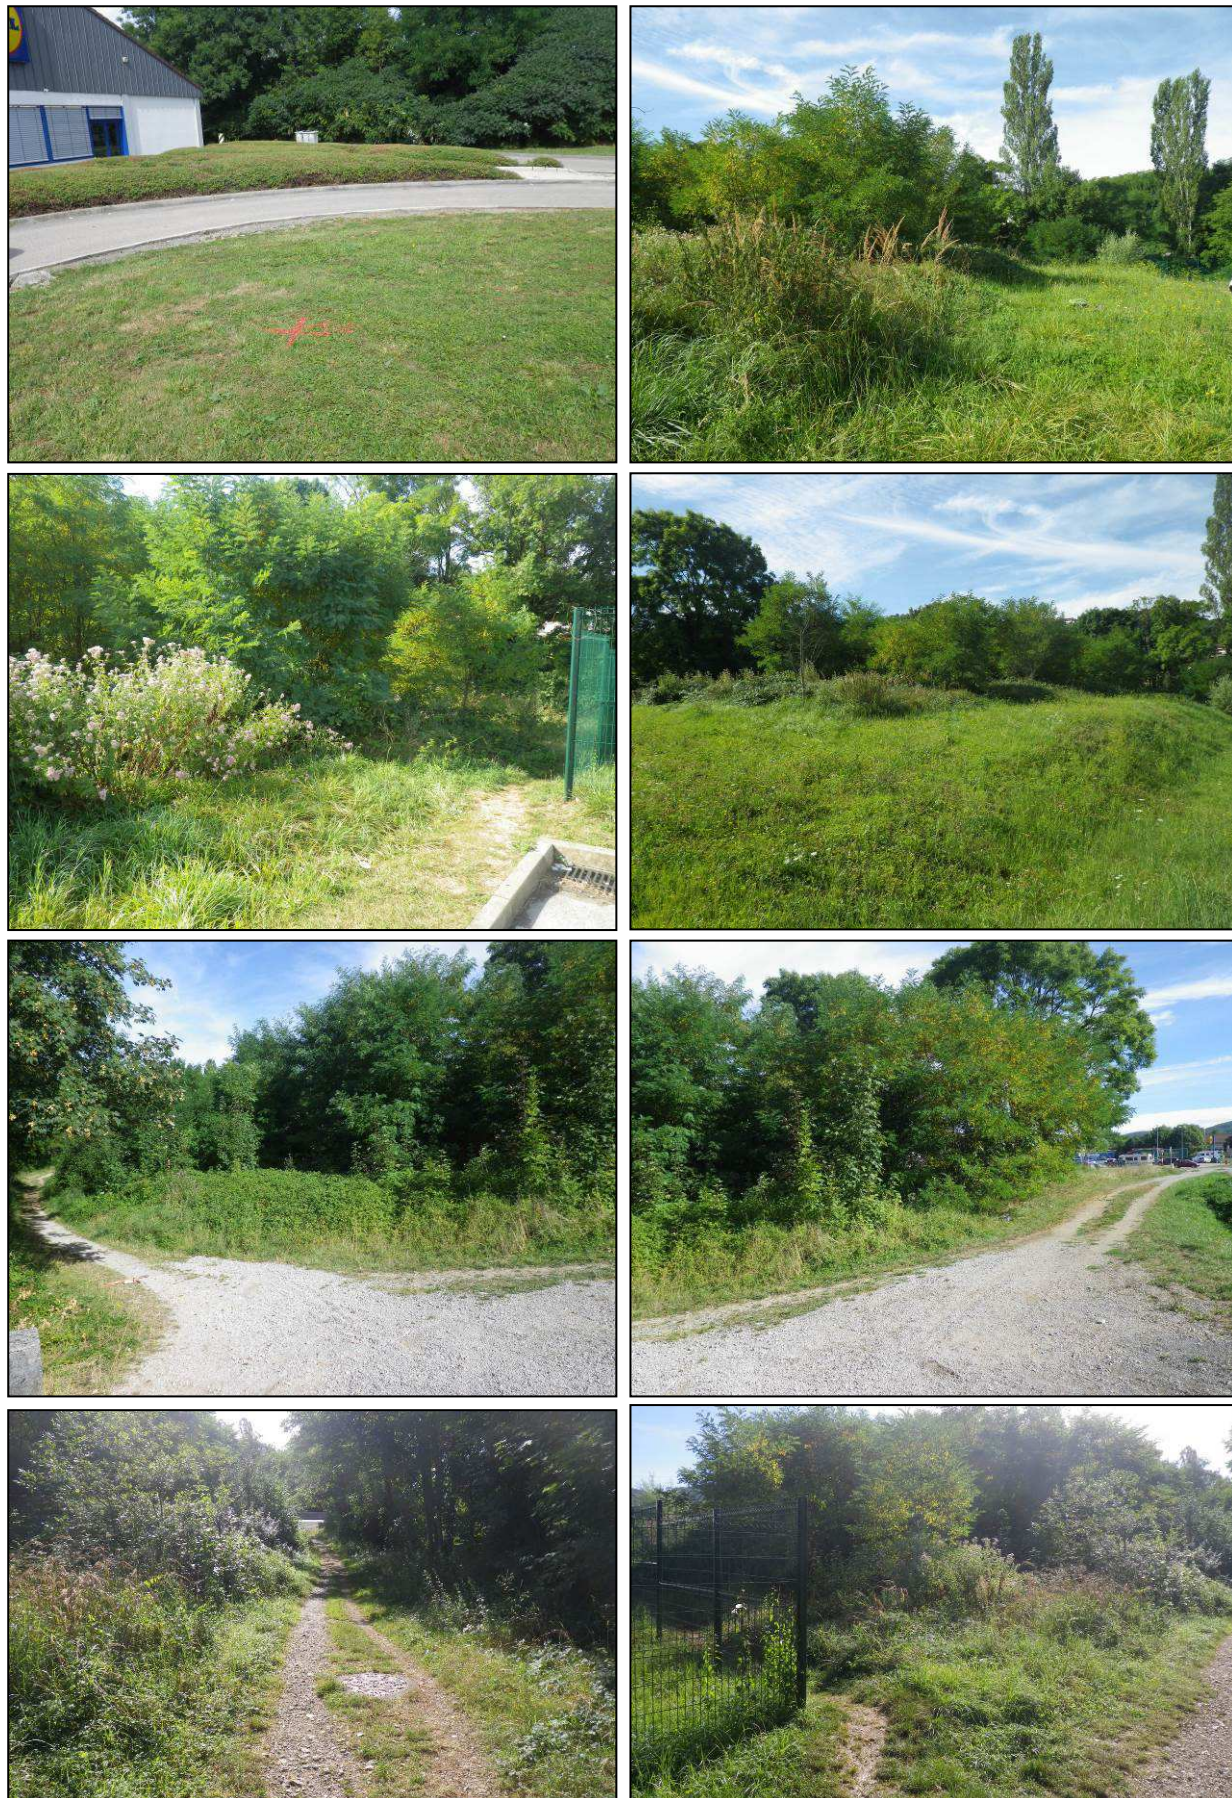
- Des espaces verts en périphérie du site et au Sud une zone boisée relativement dense :

Au niveau topographique, le terrain actuel ne présente pas de pente apparente avec cependant au Sud une élévation de terrain par remblaiement de 1 à 2 m de hauteur dans la zone végétalisée.

Le terrain actuel a été réaménagé lors des constructions précédentes, et il est possible que cette butte soit constituée des déblais issus des terrassements antérieurs.

Une épaisseur de remblais est suspecté au sud du site au vu de l'aménagement. Une caractérisation de ces remblais semble nécessaire.

Ginger CEBTP préconise donc la réalisation de sondages environnementaux au droit de la zone de remblais proche du cours d'eau étant donné l'accueil du futur bâtiment afin de vérifier l'état des sols sur le site à l'étude.

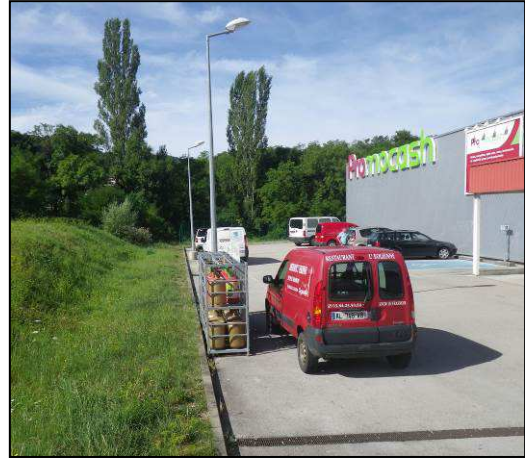
Le site et son voisinage immédiat sont présentés sur la photographie aérienne ci-après. Le site se trouve sur la commune de Perrigny (39) dans la région de Bourgogne franche Comté.

Le site est mitoyen d'un magasin de l'enseigne Promocash avec ses voiries et parking attenants :

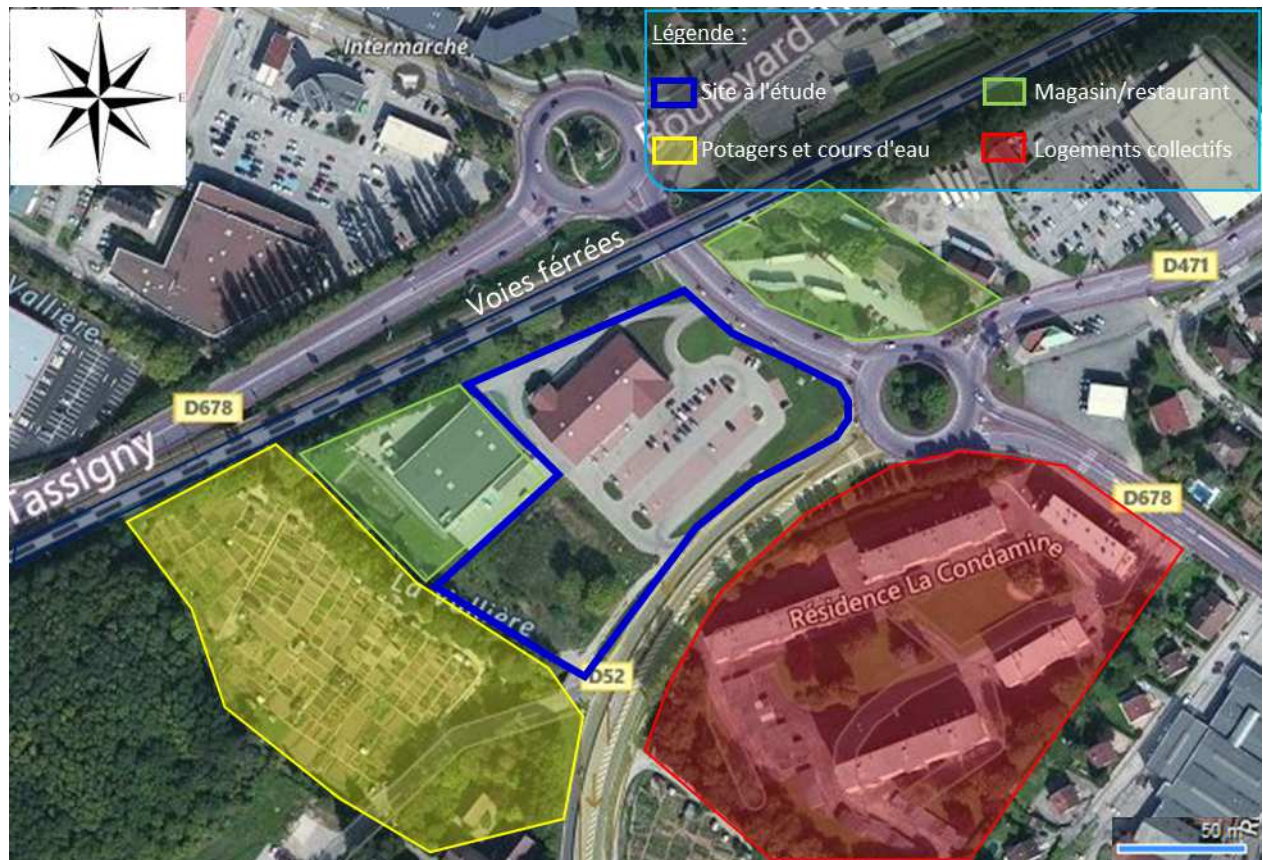
Figure 2 : Voisinage du site d'étude - Source : www.bing.com/mapspreview

- En limite Nord/Nord-Ouest : par une voie ferrée,
- Au Nord : par une route départementale,
- À l'Est : par une route départementale ainsi qu'un restaurant,
- Au Sud-Est : par le ruisseau de *la Vallière* ainsi que des potagers.
- Au Sud-Ouest : par une route départementale ainsi que des logements collectifs
- À l'Ouest par le magasin Promocash

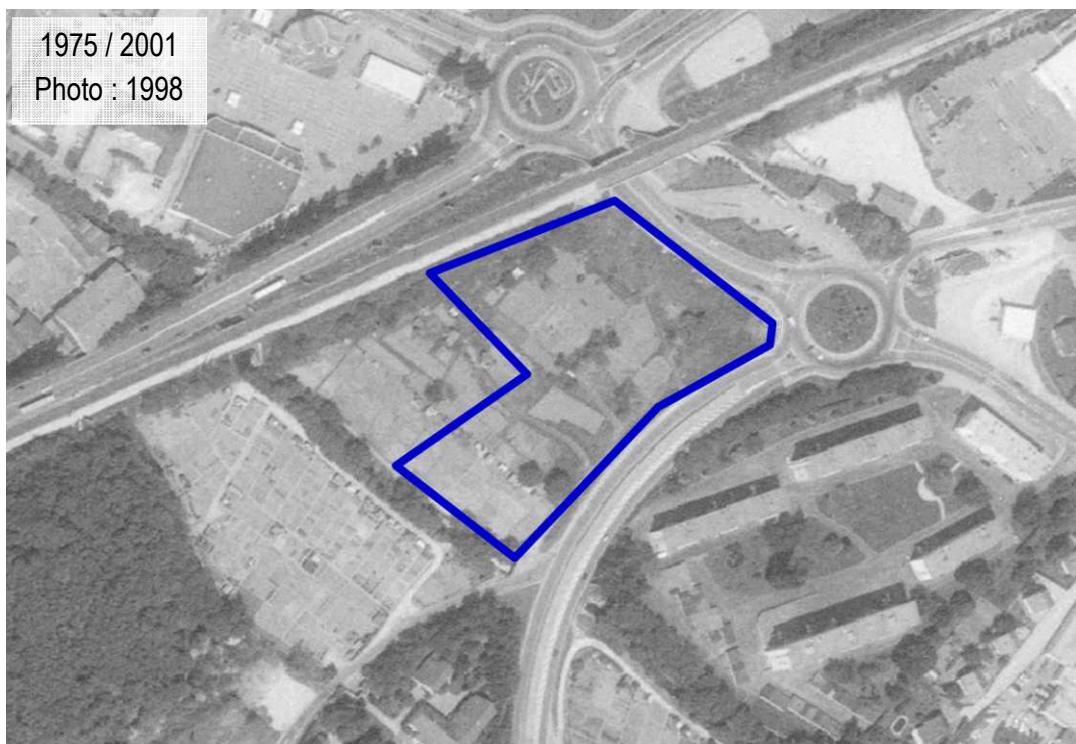
La parcelle ne montrent toujours pas d'aménagement majeurs entre 1975 et 2001 et présentent des parcelles agricoles et des potagers. Le voisinage continue à légèrement s'urbaniser.
