# DÉCLARATION D'ARRÊT DÉFINITIF DES TRAVAUX MINIERES ET D'UTILISATION DES INSTALLATIONS ASSOCIÉES

## CONCESSION DE MINES DE SEL GEMME DE GOUHENANS ET DES EPOISSES (HAUTE-SAÔNE)

#### Résumé non technique

**NOVEMBRE 2018**

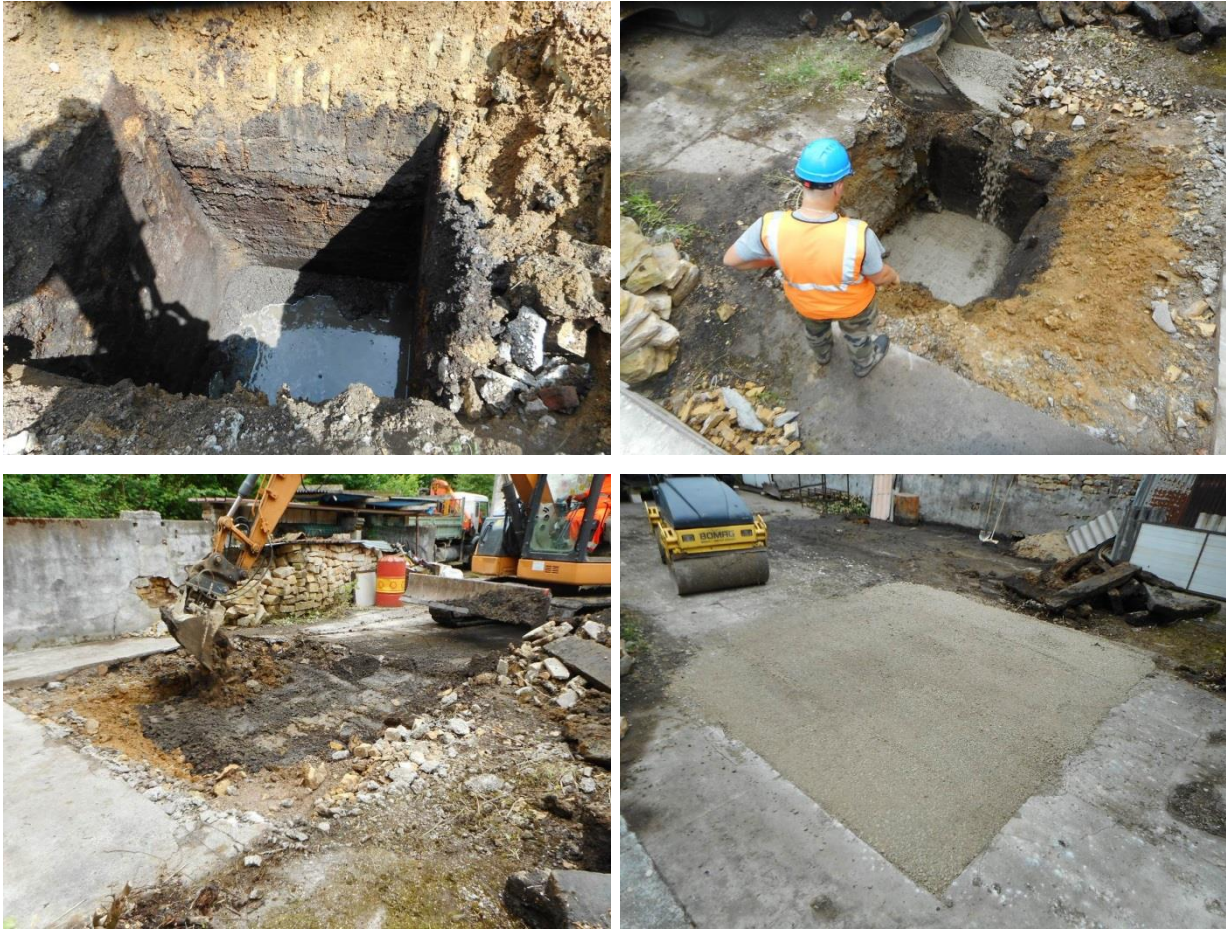
**Photos K-1 à 4 : Travaux dans le puits des sondages n° 1 et n°2 et état actuel**  
**Mise en sécurité définitive avec une obturation comprenant la mise en place d'une dalle en béton armée**  
**Photos extraite du Compte-rendu des travaux de juin 2018**

Le puits a été obturé pendant ces travaux de recherche de façon définitive en mettant en place une dalle en béton armée d'une épaisseur de 70 cm posée -2 m de profondeur.

La partie supérieure a été entièrement remblayée et compactée. L'aléa « effondrement localisé » ayant été éliminé, CSME n'envisage aucun travaux supplémentaire sur ce site.

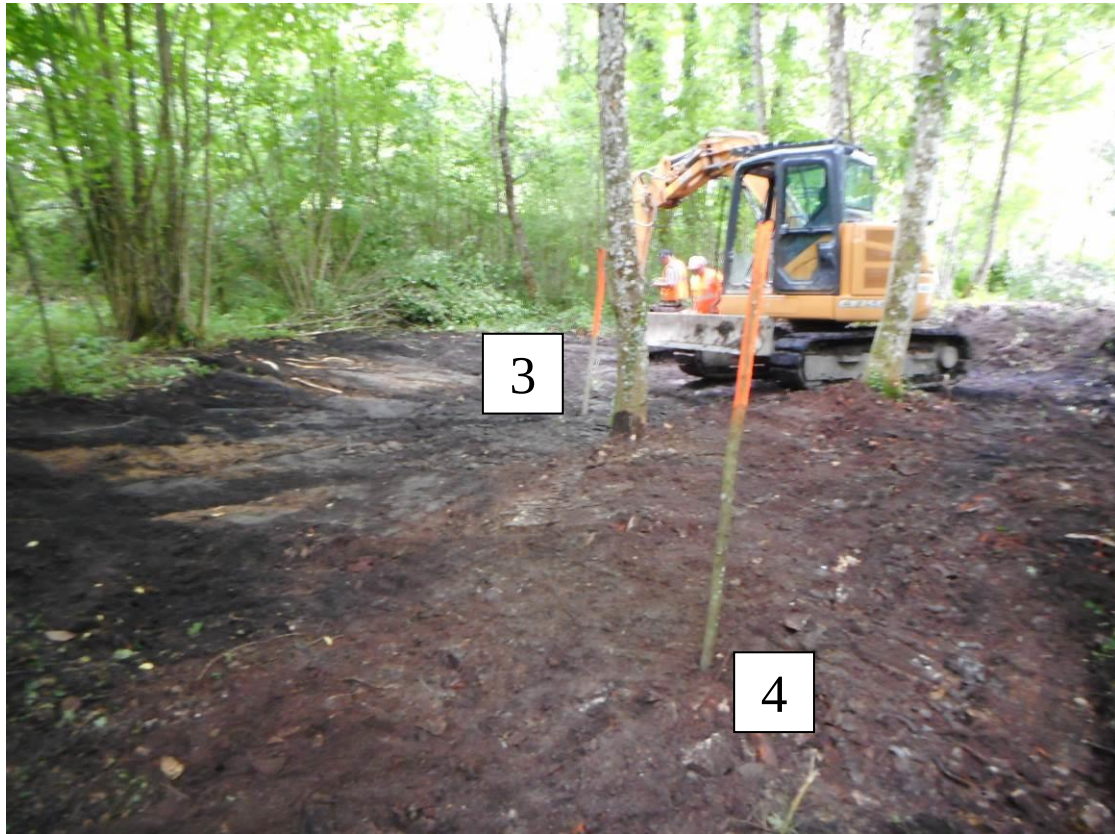
Aucune trace du sondage n°3 n'a été retrouvé lors des travaux menés en juin 2018, à l'emplacement donné par les archives. Une fouille à la pelle a été menée jusqu'à 4,5 m de profondeur. La fouille a été remblayée avec les matériaux excavés qui ont été ensuite compactés. Tous les morceaux de tubages ont été évacués..

L'avant puits du sondage n°4 a été retrouvé lors des travaux de juin 2018. Le cuvelage du puits était présent sur une hauteur de 1,50 m. Ce puits était intégralement remblayé. La fouille à la pelle mécanique réalisée à l'intérieur du puits jusqu'à une profondeur de 4 n'a pas permis de trouver le tubage du sondage en place. Des débris de tubes métalliques ont été retrouvés dans les remblais. La fouille à la pelle a été réalisée jusqu'à une profondeur de 4 m de profondeur. Le puits a été intégralement remblayé avec les matériaux excavés qui ont été ensuite compactés. Tous les morceaux de tubages ont été évacués.

**Photos K-5 et 6 : Etat actuel des sondages n° 3 (S3) et n° 4 (S4)**  
**Emplacement matérialisé par des piquets**  
**Photos extraite du Compte-rendu des travaux de juin 2018**

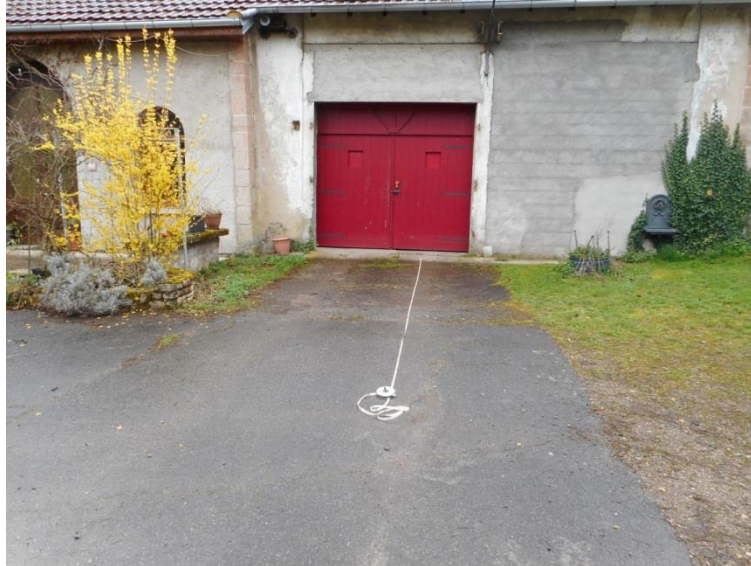
Cet ouvrage est localisé dans la parcelle n°254 en section OD, d'après les documents d'archives. Sa localisation restant trop imprécise, et du fait de son ancienneté (foré avant 1843 et probablement obturé), aucun travail de recherche en profondeur n'a été réalisé. Le sondage se trouve actuellement sous une route goudronnée à quelques mètres de l'entrée d'un garage. Les propriétaires n'ont jamais observés de mouvement du sol ni sur la partie goudronnée, ni aux alentours immédiats.

**Photo K-7 : Emplacement du sondage de recherche S5 (dénommé également « V » dans les archives)**

L'emplacement exact du sondage n°5 n'est pas connu. Il se trouve sous une voie goudronnée menant à un garage. Il n'existe aucun désordre dans la zone de localisation du sondage, ce qui est confirmé par le propriétaire. Compte tenu de l'état actuel du site, CSME n'envisage aucun travaux.

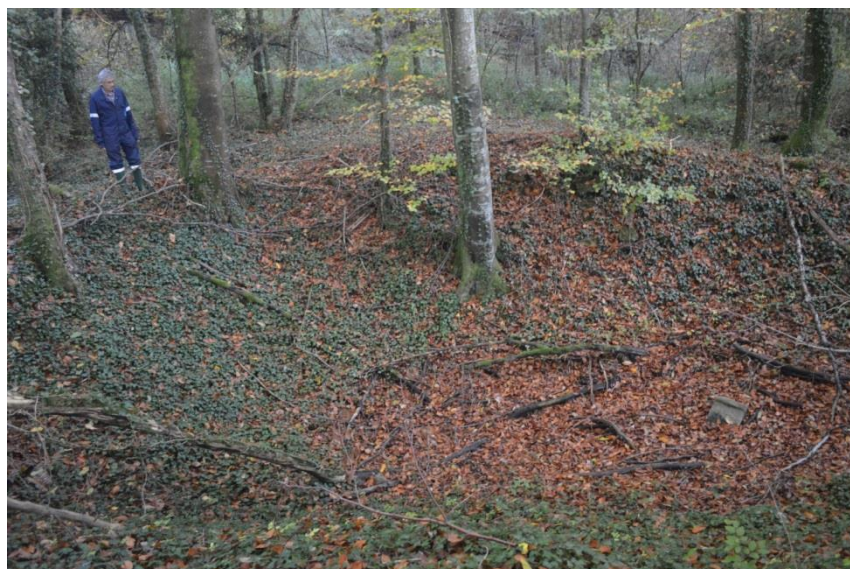
Cet ouvrage est localisé dans la parcelle n°36 section OD. Il a été foré entre 1842 et 1843 au fond d'un puits de mine de houille à 34,82 m (Puits 4, foncé en 1828). L'emplacement actuel du Puits 4 est marqué par une dépression dans le terrain dans une zone très boisée. Il n'existe aucune trace de tubages métalliques de visible sur place.

**Photo K-8 : Secteur du Puits n°4 dans les bois de la parcelle n°36, ZD, Gouhenans - Photo Octobre 2017**

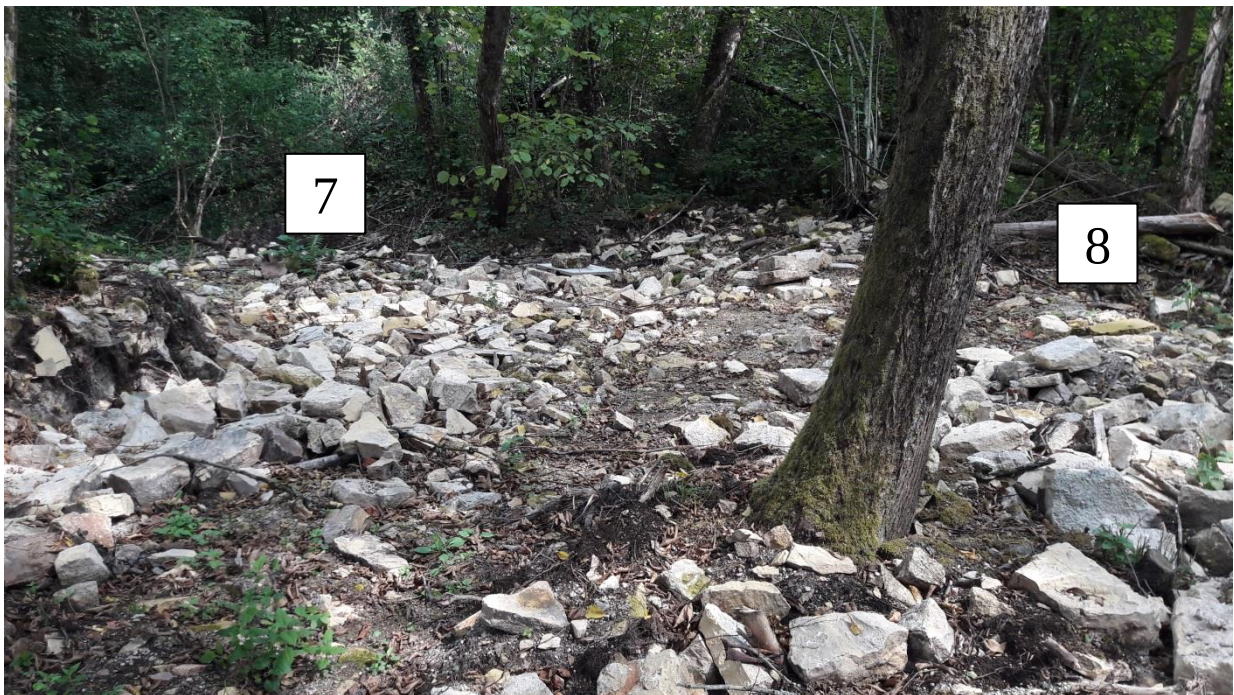
Les travaux menés en juin 2017 sur le sondage n°7 ont montré l'existence d'avant puits maçonné en tête (2,1 x 2,1 m) et d'un tubage en place à 2,8 m de profondeur. Les investigations qui ont été conduites montrent que le tubage métallique est obturé à 18 m de profondeur. Le sondage et son avant puits ont fait l'objet d'une sécurisation provisoire ; un tubage en PVC a été mis en place au droit du tubage métallique et l'avant puits a été remblayé. La tête du sondage a été protégée par la mise en place d'un regard en béton.

Les travaux menés en juin 2017 sur le sondage n°8 ont montré l'existence d'un avant puits maçonné en tête (2,1 x 1,9 m) et d'un tubage en place à 3,2 m de profondeur. Les investigations qui ont été conduites montrent que le tubage métallique est obturé à 7 m de profondeur. Le sondage et son avant puits ont fait l'objet d'une sécurisation provisoire ; un tubage en PVC a été mis en place au droit du tubage métallique et l'avant puits a été remblayé. La tête du sondage a été protégée par la mise en place d'un regard en béton.

**Photo K-9 : Emplacement des sondages n°7 et n°8 – Photo septembre 2018**

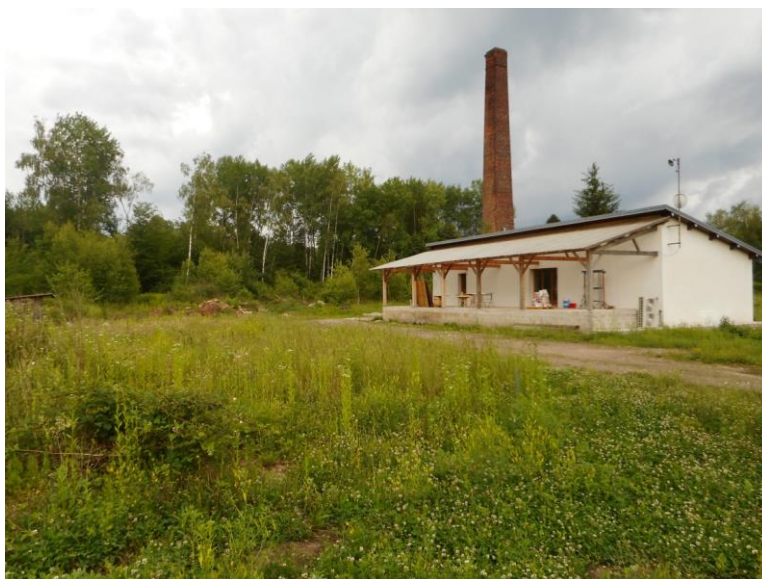
Cet ouvrage est localisé dans la parcelle n°148 section OD. Il n'existe toutefois pas de plan assez précis qui permette de localiser cet ouvrage. Le site qui a connu plusieurs propriétaires différents a été entièrement réaménagé. Il ne subsiste aucune trace de cet ouvrage.

**Photo K-10 : Secteur du sondage n°9 – Photo juin 2018**

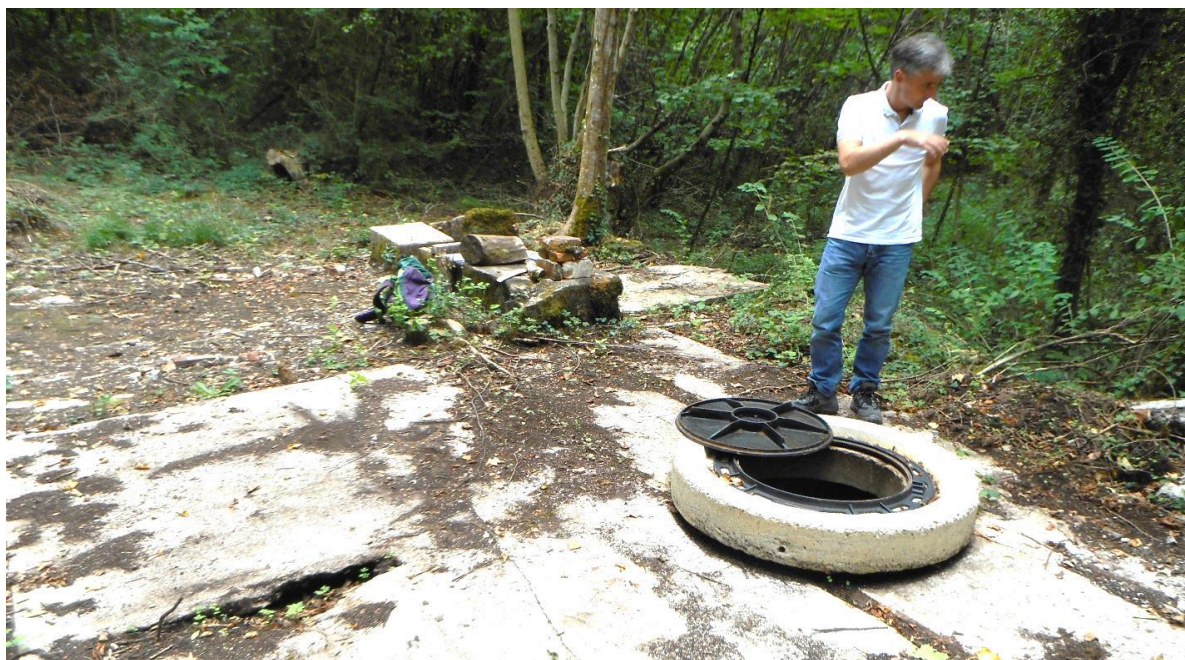
Le sondage n°10 (S10) est parfaitement localisé. Il se trouve dans un bois situé dans la parcelle n°45, de section 0D de la commune de Gouhenans. Ce sondage est l'un des derniers ouvrages à avoir été exploité (jusqu'en 1939) dans la concession de GOUHENANS. Le sondage est actuellement bouché à 2,70 m de profondeur. En juin 2018, la tête de l'ouvrage a été sécurisée de façon hermétique avec la mise en place d'une réduction en béton fermée par un tampon métallique.

**Photo K-11 : Emplacement du sondage n°10 – Photo septembre 2018**

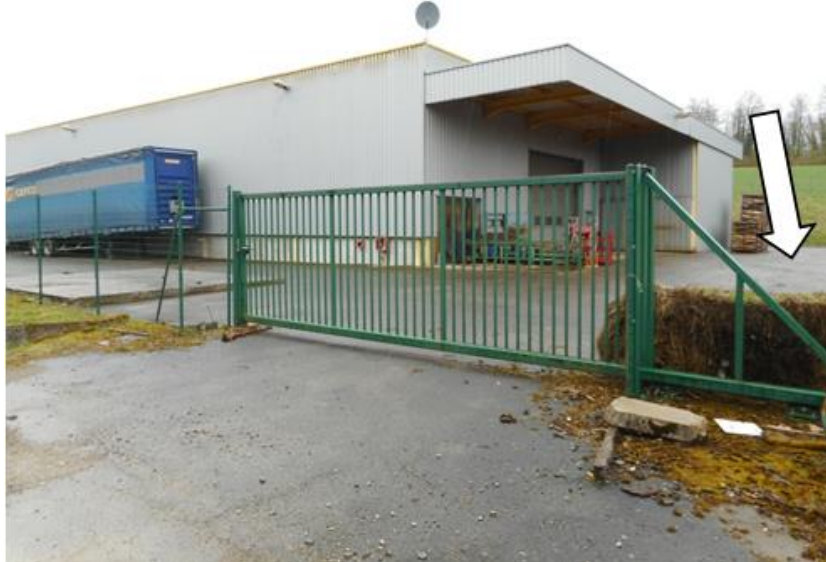
Le sondage n°11 est localisé dans la parcelle n°62 section ZC. Il a été localisé à partir de plans de situation et surtout grâce à une photo aérienne du site « Remonter le temps ». Le sondage n'est actuellement pas accessible car il se trouve sous une dalle devant un bâtiment industriel.

**Photo K-12 : Emplacement du sondage n°11– Photo avril 2018**

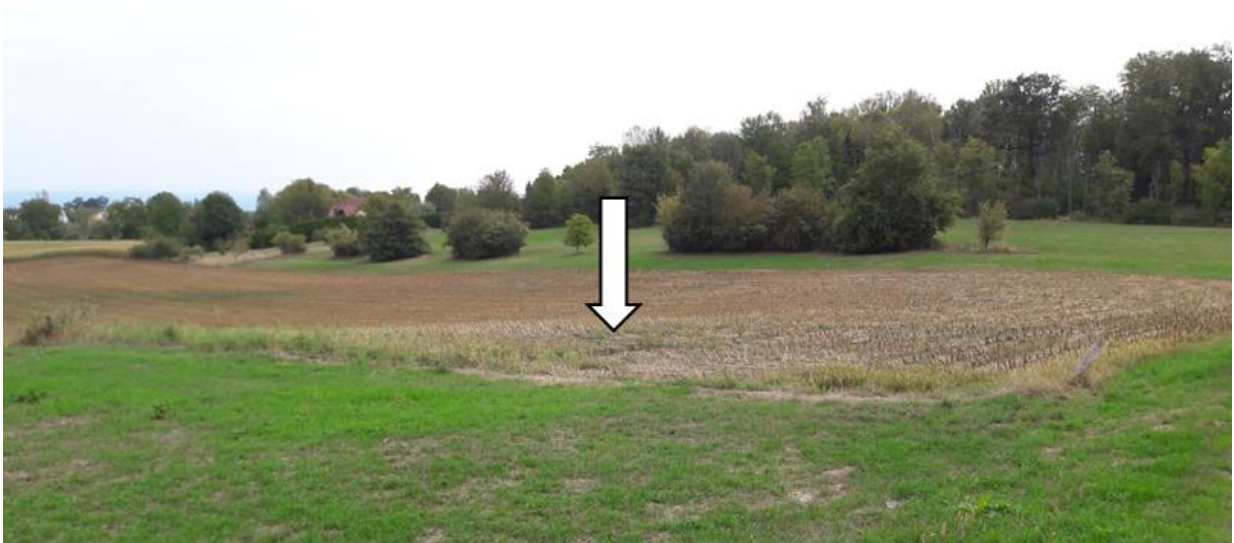
Le sondage n°12 est localisé dans la parcelle n°13 section ZH. Il a été localisé à partir de plans de situation et surtout grâce à des photos aériennes du site « Remonter le temps ». Le site du sondage est actuellement occupé par un champ cultivé. Il ne subsiste plus aucune trace de cet ouvrage, ni en surface, ni à faible profondeur selon l'agriculteur (profondeur des labours).

**Photo K-13 : Secteur du sondage n°12 – Photo juin 2018**

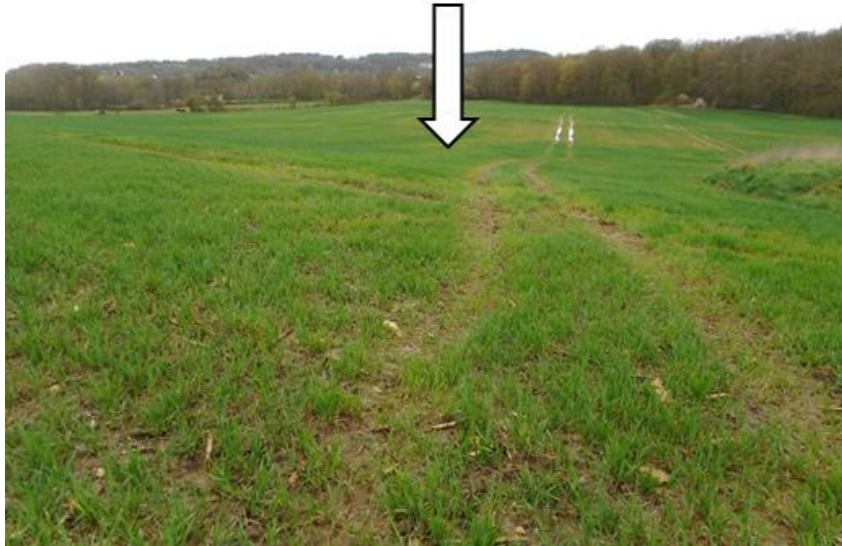
Le sondage n°13 est localisé dans la parcelle n°26 section ZC. Il n'existe pas d'informations assez précises qui permet de localiser cet ouvrage. Le site est occupé par un champ cultivé. Malgré les recherches de terrain, il n'existe actuellement aucune trace de cet ouvrage.

**Photo K-14 : Secteur du sondage n°13– Photo avril 2018**

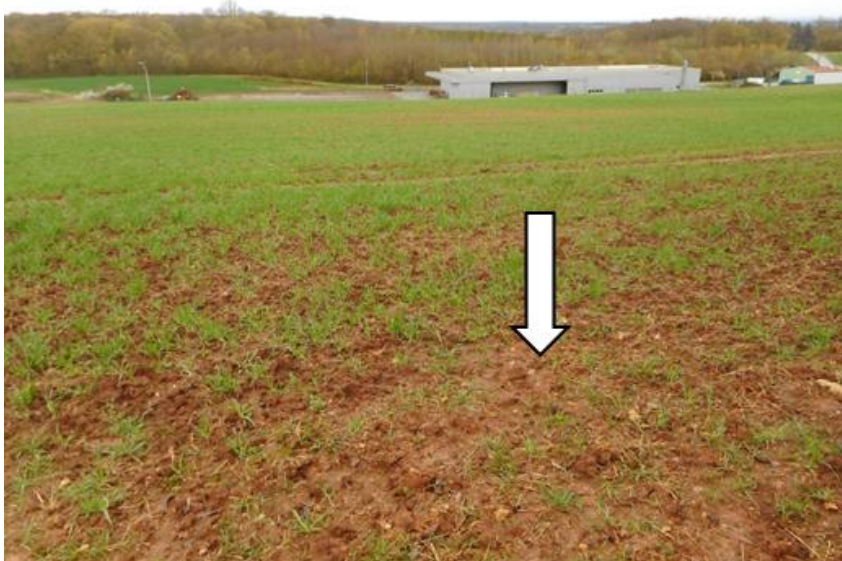
Le sondage n°14 est localisé dans la parcelle n°63 section ZC. Il n'existe pas d'informations assez précises qui permet de localiser cet ouvrage. Le site est occupé par un champ cultivé. Malgré les recherches de terrain, il n'existe actuellement aucune trace de cet ouvrage.

**Photo K-15 : Secteur du sondage n°14 – Photo avril 2018**

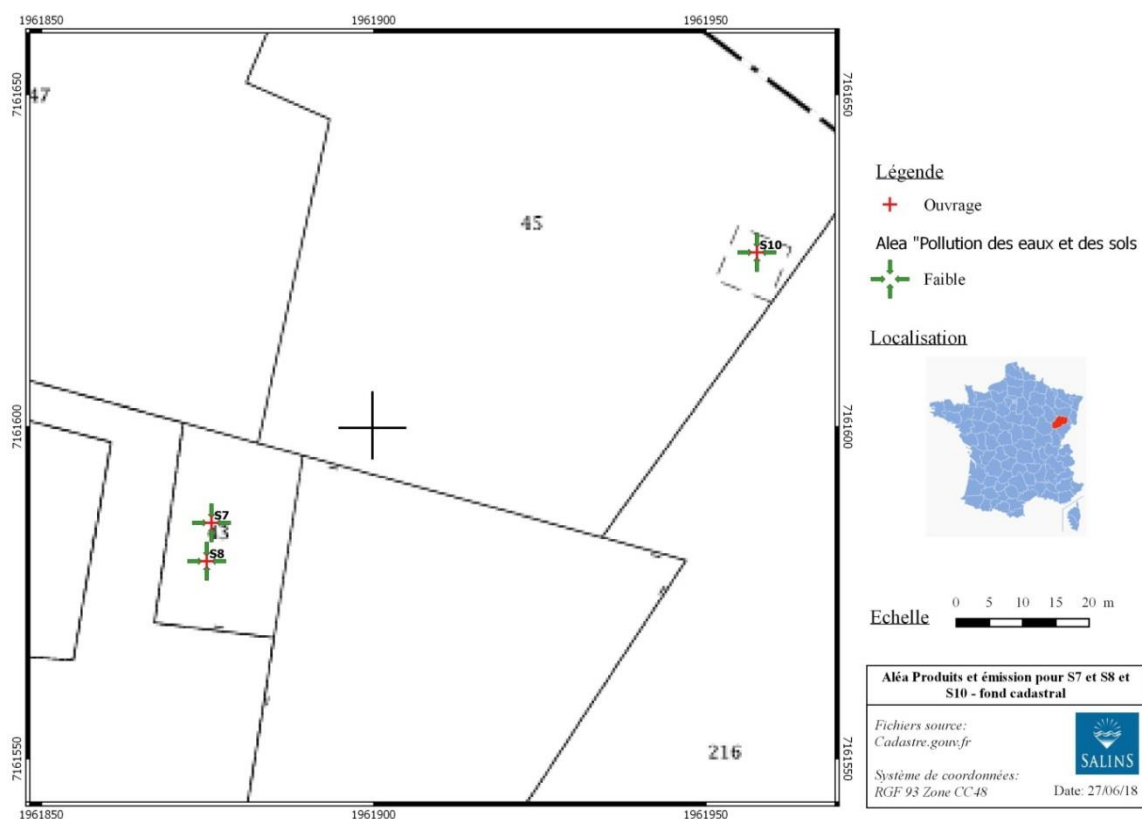
**Figure K-14 : Cartographie de l'aléa produit et émission lié aux ouvrages miniers de la concession de GOUHENANS et des EPOISSES – fond cadastral**
