EXPERTISE AVIFAUNISTIQUE ET ENJEUX EN VUE DE MESURES COMPENSATOIRES

Projet de rénovation du Pont de Navilly

Septembre 2022

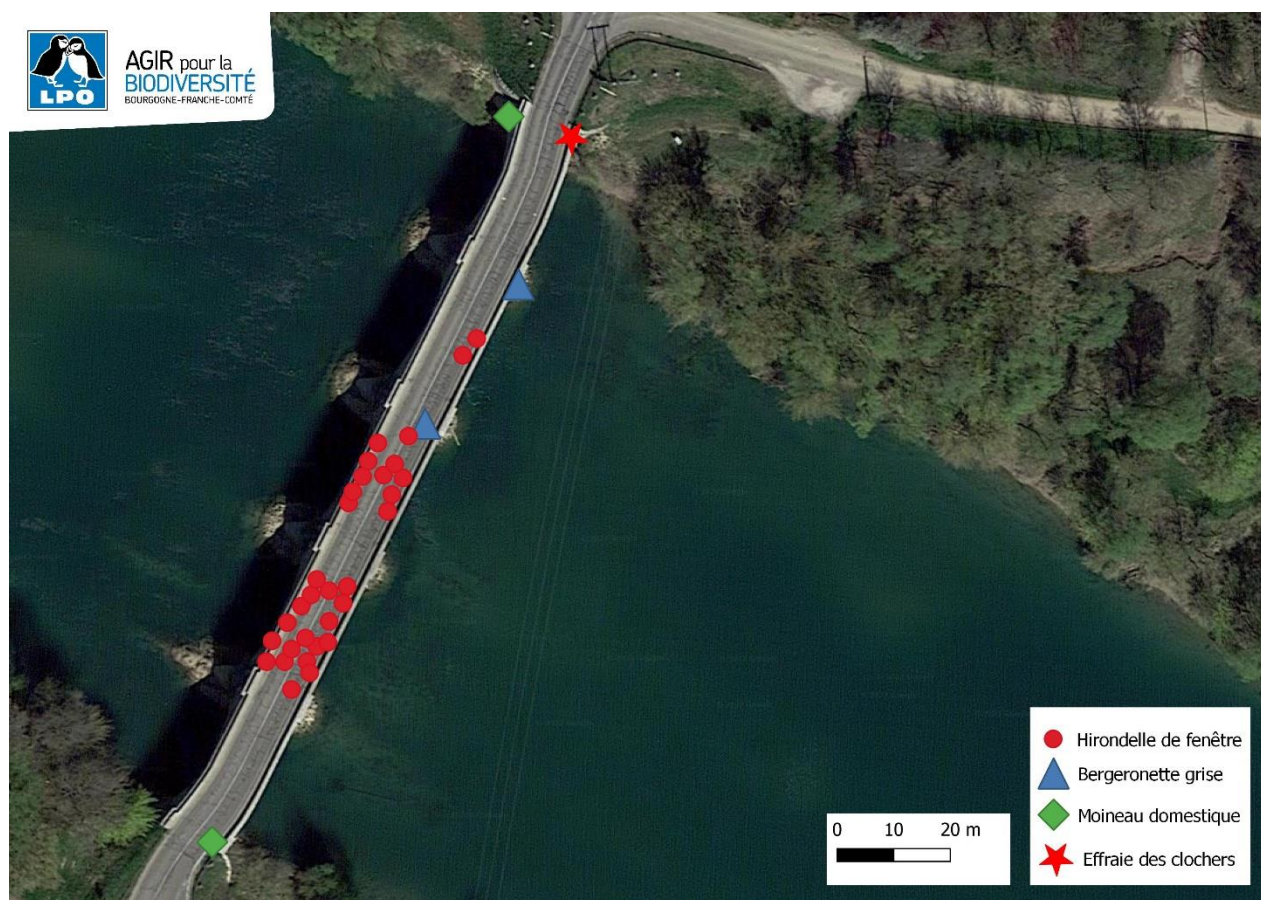
Carte 2 : Répartition des différentes espèces d'oiseau sur l'ouvrage

Le passage en bateau nous aura permis de prouver la présence en période de nidification de 4 espèces d'oiseaux. L'espèce la plus présente sur le site est sans appel l'Hirondelle de fenêtre avec 33 couples nicheurs. La carte 2 présente la répartition des différentes espèces sur l'ouvrage.

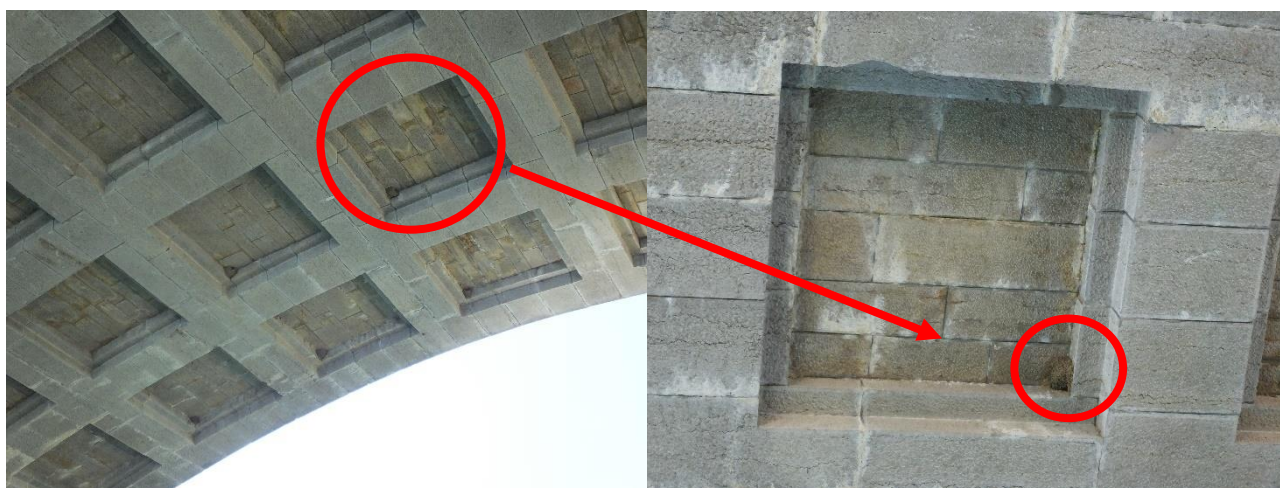
Figure 9: Détail d'un casier de l'arche accueillant un nid d'Hirondelle de fenêtre

- **L'hirondelle de fenêtre *Delichon urbicum* :**
Elle représente 88% des données recueillies lors de notre expertise. La plupart des nids qui composent la colonie sont localisés sur les arches les plus éloignées des berges du Doubs, à savoir les arches 2 et 3. Le *tableau 2*, ci-dessous, détaille la répartition des 33 nids fixés sur les arches.

En cas de travaux nécessitant la destruction des nids d'hirondelle, il sera nécessaire de les remplacer par des nichoirs artificiels au même endroit. Cette mesure compensatoire devra prendre en compte le nombre total de nid utilisés présents lors de notre visite, multiplié par un coefficient de compensation. Soit $33 \times 1,33 = 44$ nids artificiels à installer.

Pour assurer le succès de la mesure, les nids artificiels devront être posés dans les casiers qui composent les arches au même endroit que les nids détruits durant la phase de travaux à savoir : **19 nids** sous l'arche 2, **12 nids** sous l'arche 3 et **2 nids** sous l'arche 4. Les *figures 9 et 10*, ci-dessus, mettent en évidence un des nids accrochés à un « casier » de l'arche.

Les nichoirs devront être en béton de bois, ce matériau leur confère une bonne solidité et une résistance sur de nombreuses années au-dessus de la rivière.

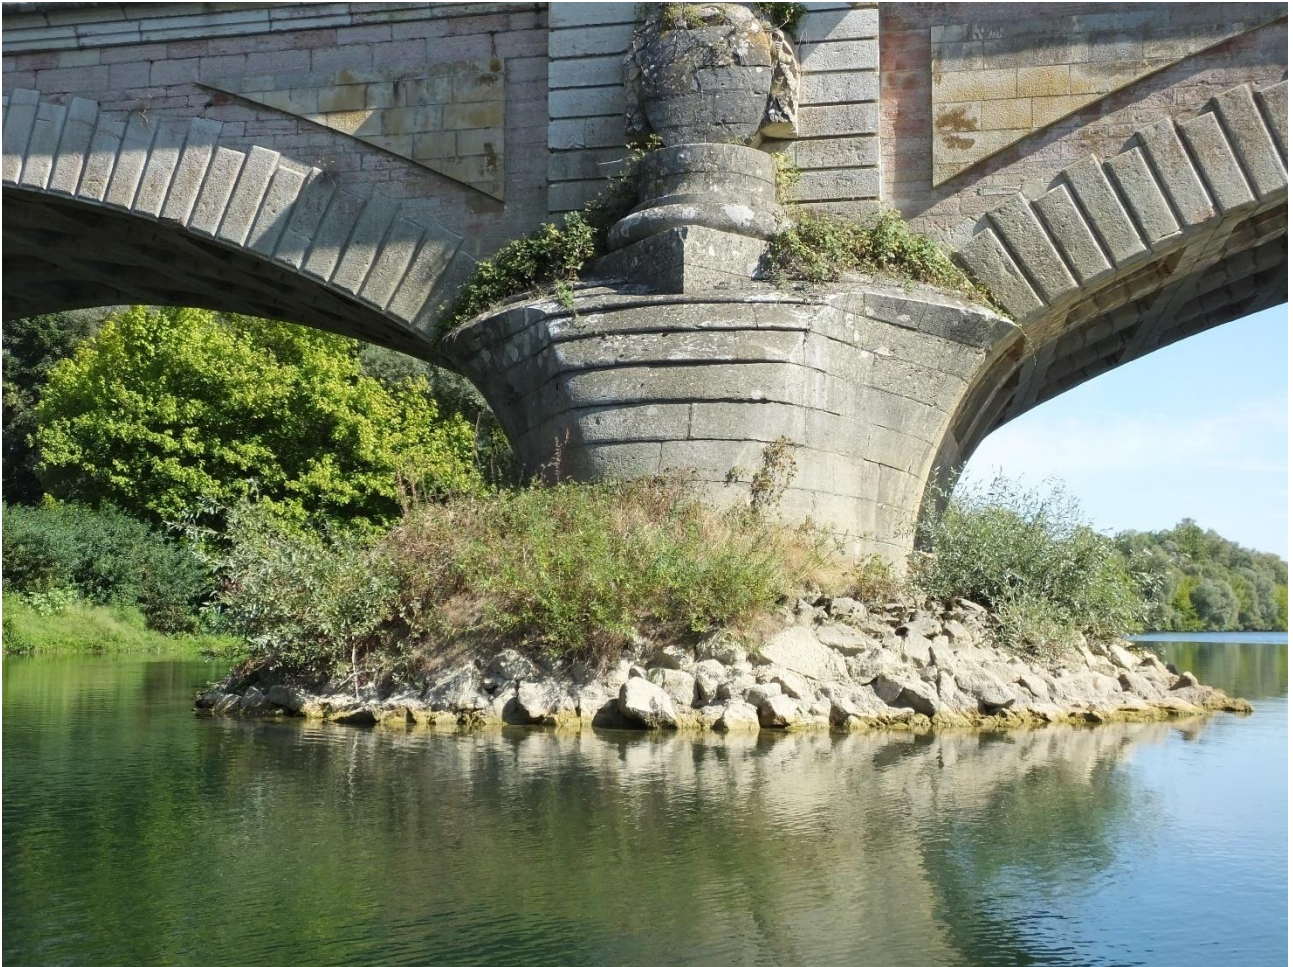
Figure 14: Enrochement favorable à la Couleuvre vipérine

La présence de cavités et de nombreux interstices entre les pierres des piles du pont sont très favorables à la Couleuvre vipérine et lui offrent des abris (hivernage, repos...). Les enrochements au pied des piles de pont sont aussi des sites très appréciés par l'espèce (insolation, refuge et poste d'affût). Dans un souci de garder des zones attractives pour l'espèce, nous préconisons de ne pas toucher les enrochements présents autour des piles de ponts.
