Le sentier des cascades - La sécurité : escaliers et passages hors sol.

La sécurité du sentier des cascades : *garde-corps, lisses et prises.*

c- Harmoniser les réponses apportées à des problèmes de sécurité récurrents.

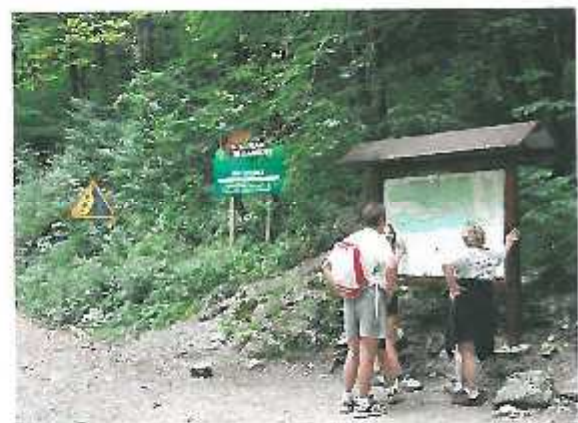
Panneau d'information présent à l'entrée du sentier des Cascades. Il fait l'objet d'une proposition, afin de l'harmoniser avec le mobilier proposé pour le site classé. La publicité pourra être dans certains cas (RIS) intégrée au support d'information.

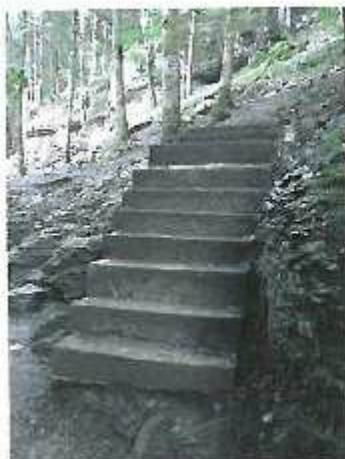
Escaliers.

Les escaliers en béton tout d'abord, devront être soit démontés, et remplacés par une structure en caillebotis métallique, soit éventuellement martelés (épaufrés) ; les angles des degrés que gravissent les promeneurs seraient ainsi cassés, et l'ensemble aurait un aspect plus irrégulier rappelant la pierre. Le long du parcours, un escalier a déjà été réalisé à l'origine de cette manière, et le résultat obtenu est très satisfaisant. (confer la photographie).

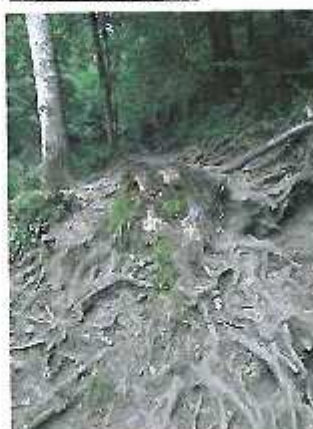
Passage au-dessus des racines apparentes, des rochers.

Ces passages sont dangereux, car glissants. De plus, chaque passage de promeneur altère un peu plus les racines des arbres. Un cheminement hors-sol s'impose, soit par des escaliers en caillebotis métallique, soit par une structure autoportée, selon la configuration du lieu.

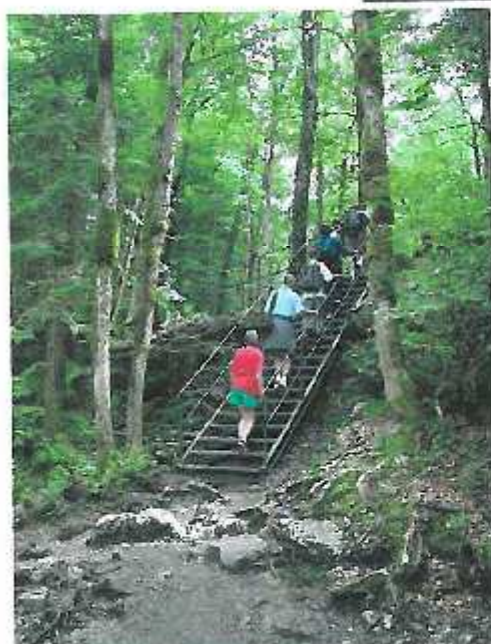
Structure en caillebotis.

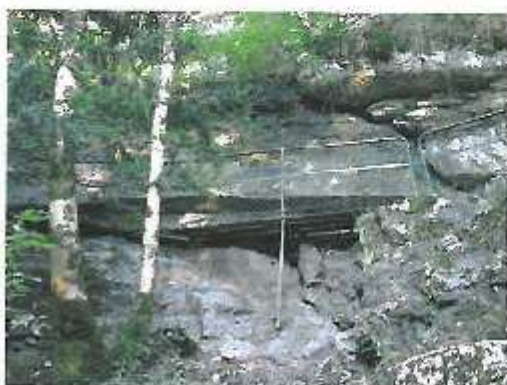
Passage hors sol : structure auto-porteuse.

Dans certains cas de rétrécissement de chemin, de passage en surplomb..., le chemin sera ponctuellement remplacé par une structure autoporteuse (platelage ou caillebotis). Un garde-corps sera scellé sur la console ou la structure.

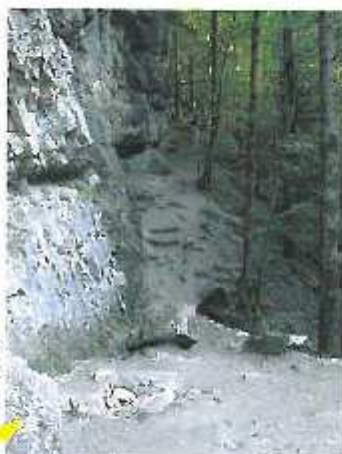
Etat initial : au dessus du Grand-Saut.

Dans ce cas précis, en sous-bois, le garde-corps ne s'impose pas. La structure autoporteuse permet le passage hors-sol là où celui-ci est peu stable et s'érode régulièrement. La stabilisation par contrefort n'étant pas possible sur le sol rocheux, ce principe semble le mieux indiqué.

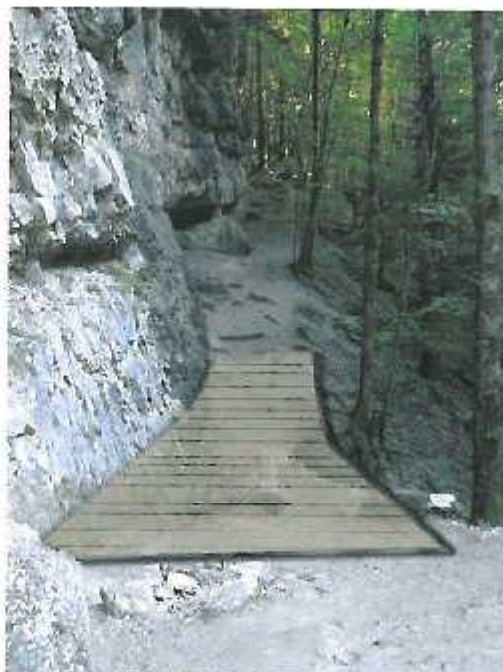
Etat projeté : Platelage en bois.

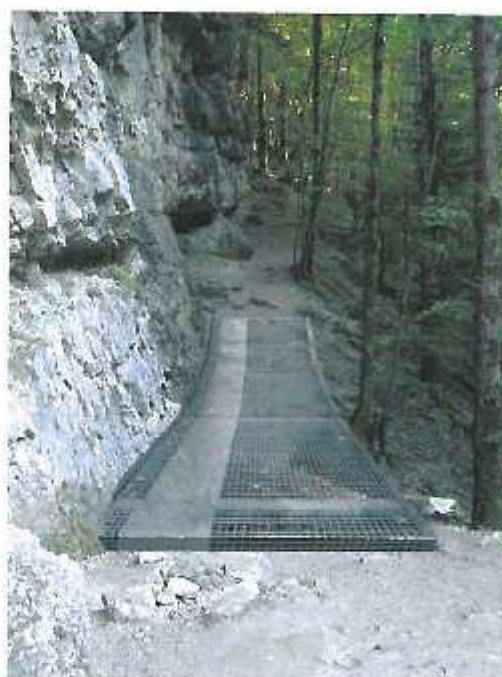
VARIANTE : état projeté : caillebotis métallique.

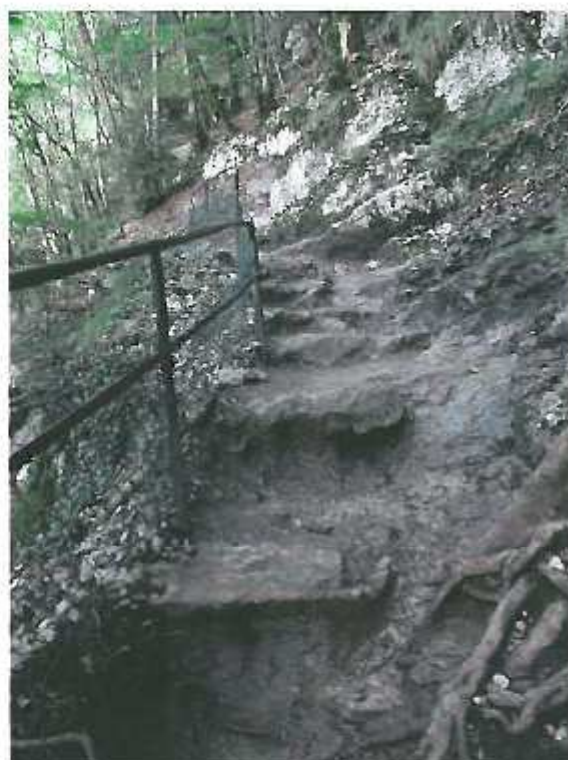
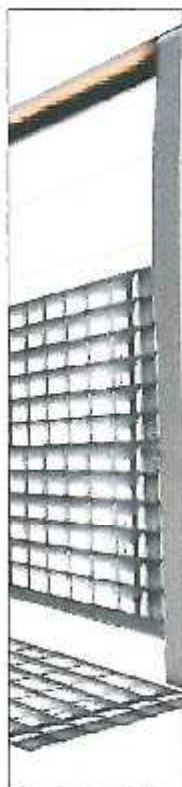
Gamme 1 :
caillcbotis métalliques et
câbles en inox.

Gamme 2 :
Filet de câble inox

Gamme 3 :
Panneaux à barreaudage
fin horizontal

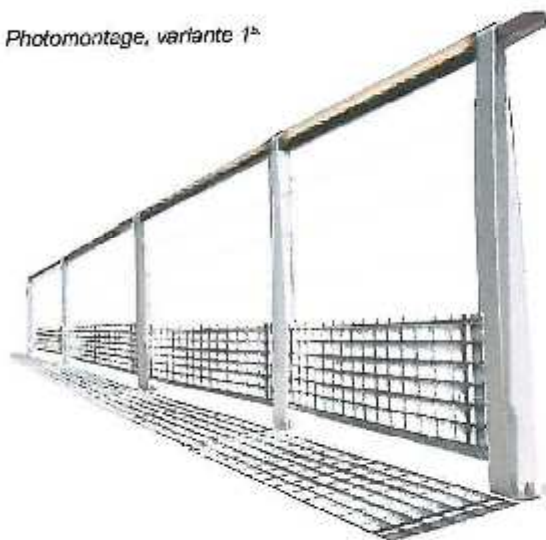
Photomontage, variante 1^a

Le principe de base associe une structure métallique, à des poteaux droits, des câbles horizontaux en partie haute, un caillebotis métallique sur les 40 premiers centimètres, et une lisse supérieure en bois fraisé et huilé. La longueur entre les poteaux sera de 1,05 mètre au maximum.

Cette longueur peut être rapportée à 1,40 mètre, si la lisse supérieure est métallique. Cette variante, plus économique, pourrait être utilisée pour les linéaires, lorsque le garde-corps sert également de soutien, en remplacement de l'ancien mobilier.

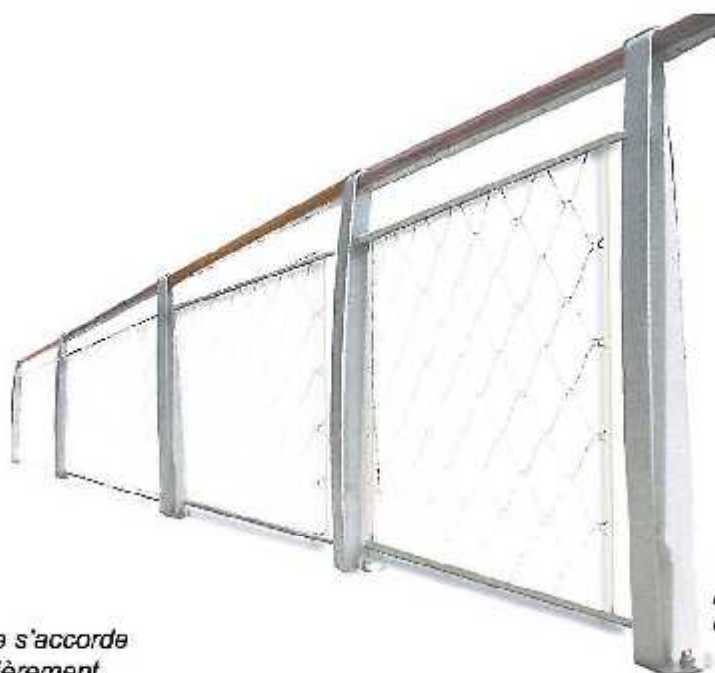
*Photomontage,
modèle de base.*

*Ce modèle s'accorde
particulièrement
aux filets proposés
pour prévenir
les chutes de pierres.
Le câble en inox,
de facture résolument
contemporaine,
a une finesse qui lui permet
de bien s'intégrer
en site naturel.*

Le principe de base privilégie l'emploi de cadres métalliques, sur lesquels sont tendus des filets de câbles soudés en inox. Une lisse supérieure en bois fraisé et huilé termine l'ouvrage.

La longueur entre poteaux sera de 1,05 mètre au maximum.

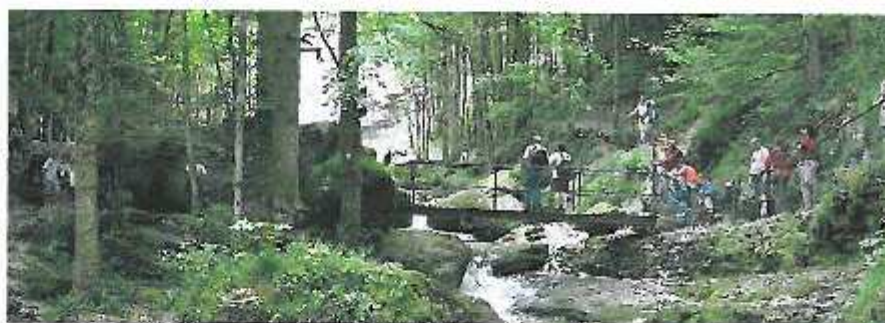
Les escaliers en béton tout d'abord, devront être soit démontés (les nouvelles marches seraient alors intégrées à la structure de la passerelle), soit éventuellement martelés (épauprés).

Le sol de l'ouvrage serait constitué d'un caillebotis métallique ou mixte, associant le bois au métal (à l'instar des plates-formes des belvédères). Un traitement entièrement en bois est à éviter à ces endroits particuliers de la promenade, en raison de la proximité de l'eau. Les garde-corps seraient conformes au modèle retenu pour l'ensemble du site (conférer la fiche technique n°28).

Le choix global proposé présenterait l'avantage de la transparence (les promeneurs verraient ainsi « sous leurs pieds » la rivière en la traversant), et de la modularité. Les différents éléments de la passerelle seraient en effet transportés séparément, et assemblés sur place.

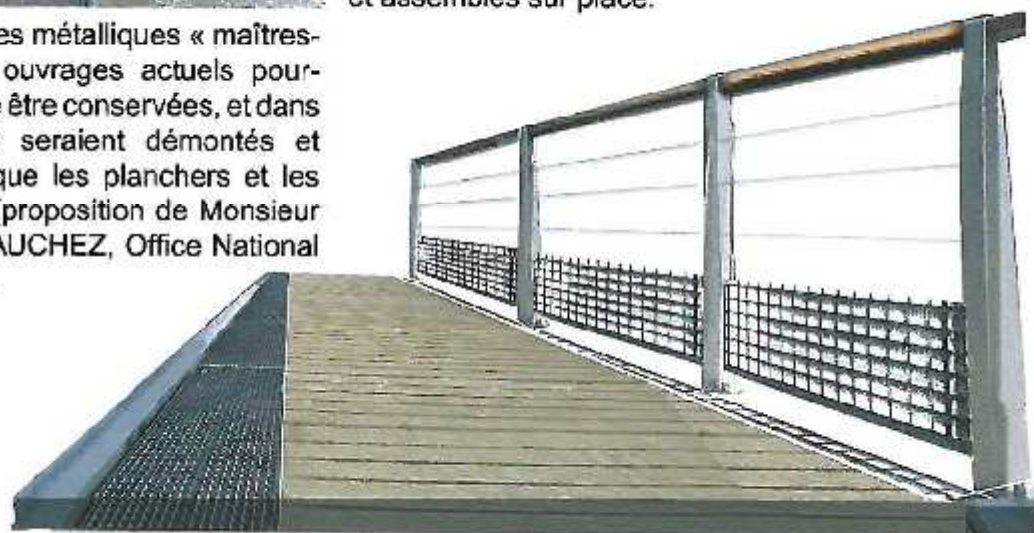
Les poutrelles métalliques « maîtresses » des ouvrages actuels pourraient même être conservées, et dans ce cas, ne seraient démontés et remplacés que les planchers et les rampardes (proposition de Monsieur Jean-Luc VAUCHEZ, Office National des Forêts).

**Détails techniques : passerelle mixte.
Platelage en bois et caillebotis métallique.**

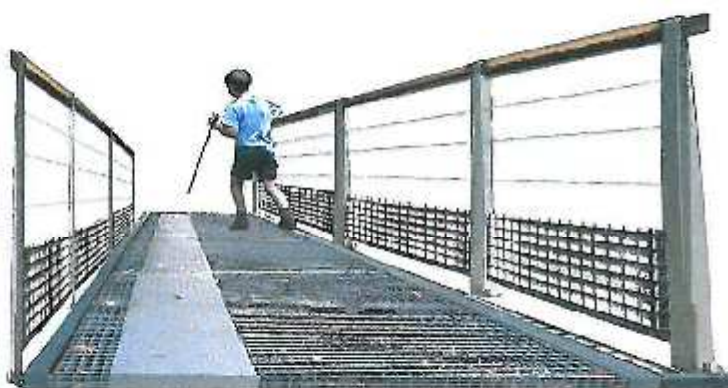
variantes : habillage de la tranche visible ou utilisation d'un fer U

Selon la hauteur de la passerelle et son implantation par rapport à une chute, des variantes peuvent être étudiées, en conservant la même facture :

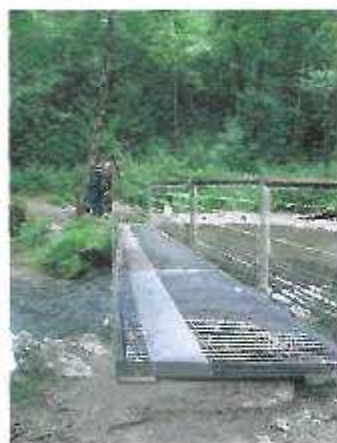
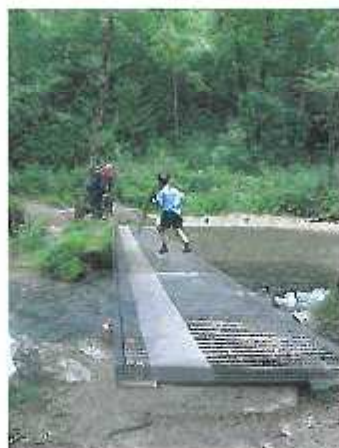
**Détails techniques :
Passerelle caillebotis métallique**

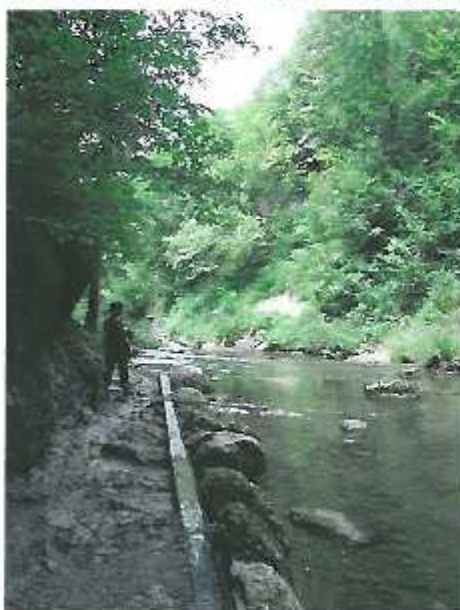
A deux endroits particuliers de l'itinéraire (entre l'Eventail et le Grand-Saut d'une part, et entre le Gour-Bleu et le Saut du Château-Garnier d'autre part), la paroi rocheuse est presque à l'aplomb du Hérisson. La conjonction de l'action chimique mais aussi et surtout mécanique de l'eau courante, et des passages répétés de flux importants de visiteurs, a complètement érodé la berg.

Une poutrelle en métal installée là pour maintenir les sols n'a pas permis d'enrayer ce phénomène. Elle se trouve aujourd'hui dans le lit de la rivière, et la rive qu'elle devait retenir a disparu.

La présence désormais incongrue de cette structure métallique dans le cours d'eau, induit des comportements dangereux. Pour éviter de mouiller leurs chaussures, certains promeneurs marchent sur cette poutrelle étroite, comme des funambules sur un fil, et prennent ainsi le risque de glisser, de chuter, et de se blesser.

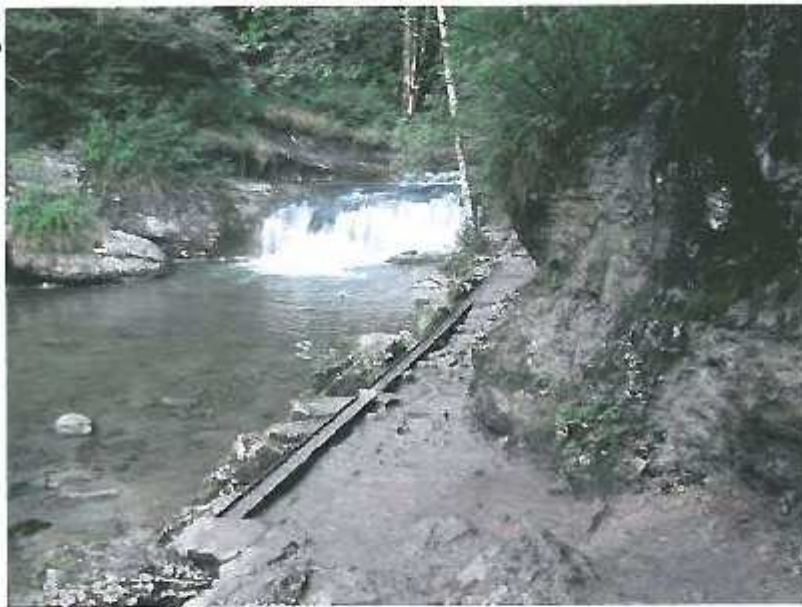
Passage au-dessus du lit mineur du Hérisson - Etat projeté.

L'aménagement proposé pourrait consister en l'installation d'un plancher hors sol, composé d'une structure en poutrelles métalliques (celles qui se trouvent déjà dans la rivière pourraient être utilisées à cette fin), et d'un caillebotis également en métal, dont la surface serait traitée afin d'être encore plus adhérente, pour limiter autant que possible le risque de glissades.

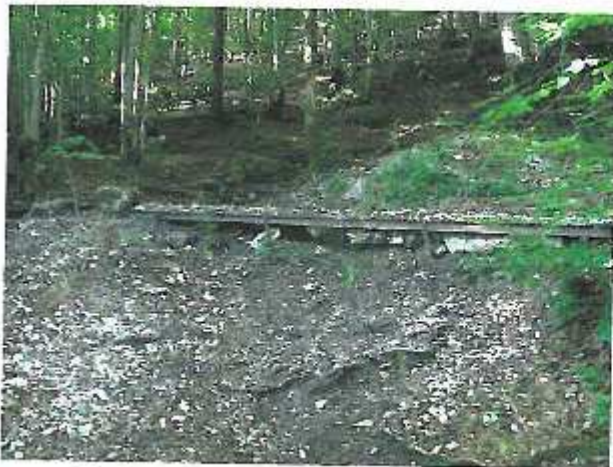
Les séquences en sous-bois, et au relief accentué, sont soumises à une érosion régulière, augmentée par la circulation piétonne.

Actuellement, une structure constituée d'une poutrelle métallique «IPN», bloquée par des pieux généralement en métal, retient le chemin dans les zones sensibles.

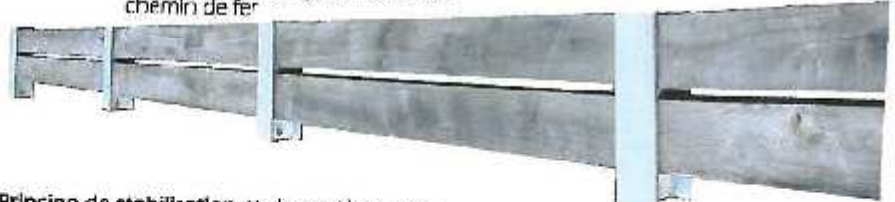
- Le principe proposé reprend un «fer IPN» vertical, solidement scellé dans le sol, voire intégré dans un massif de fondation. La stabilité de la structure dépend de sa rigidité. Des madriers de bois (de type traverse) sont glissés dans les encoches du fer.
- A l'arrière de la structure, un lit de gravier l'isole du sol humide, permet le drainage rapide des eaux de ruissellement, et limite les effets de pourrissement du bois.

madrier de bois, section rectangulaire 15 x 10 mm. Type traverse de chemin de fer

Principe de stabilisation et de soutènement de chemin

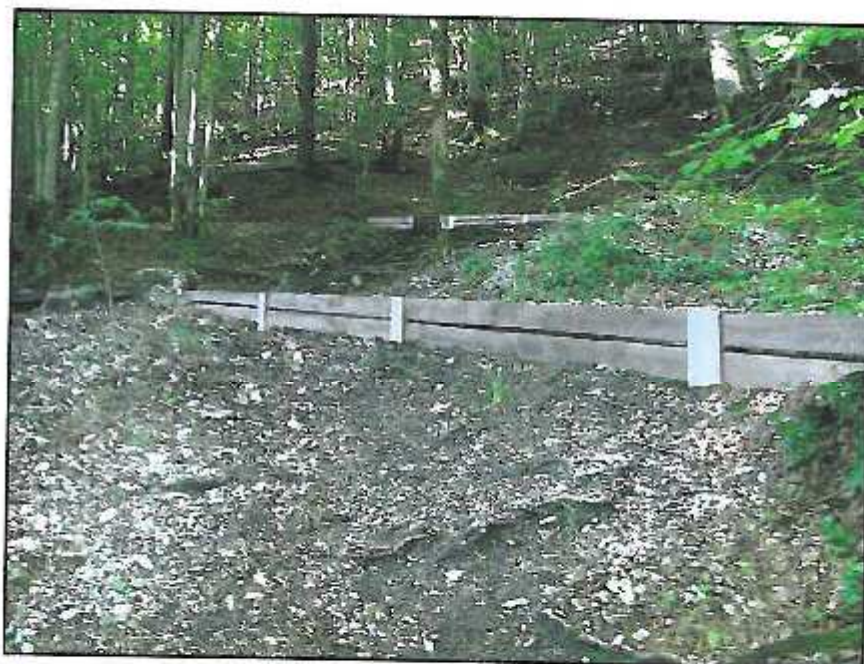
Stabilisation du sol : état initial.

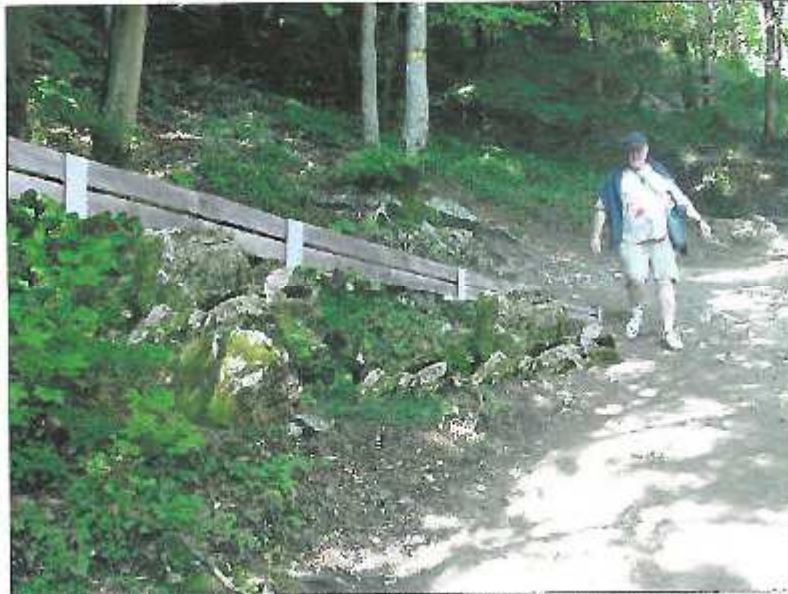
PHOTOMONTAGE : illustration du principe de stabilisation du sol en site forestier.

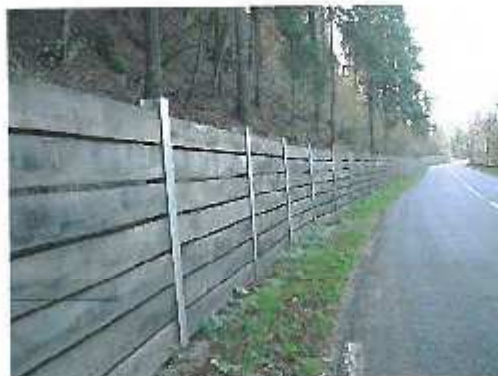
Image de référence : stabilisation de talus.

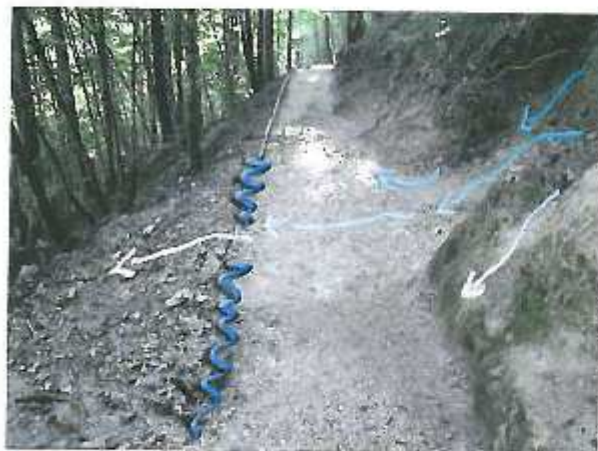
1. Diagnostic : le passage de l'eau érode progressivement le chemin.

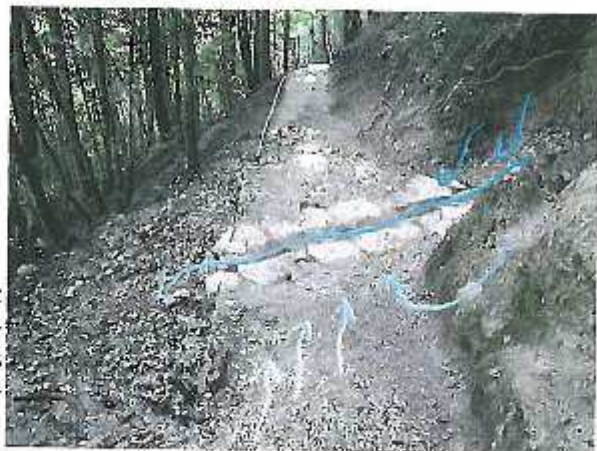
2. Stabilisation : canaliser l'écoulement d'eau dans une rigole maçonnée.

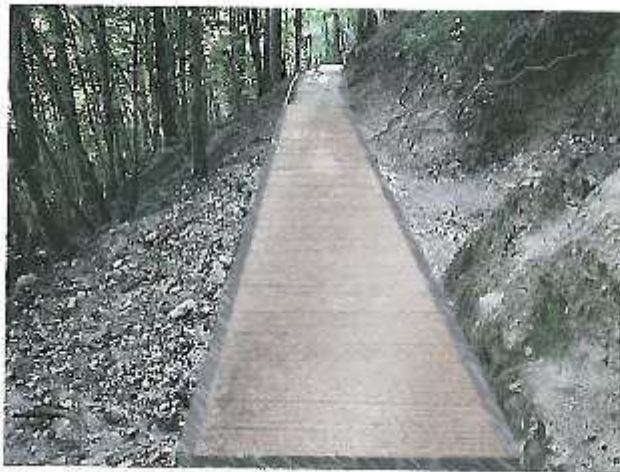
Détails techniques

3. Renforcement : le passage hors sol constitue une protection complémentaire du chemin, et permet de conserver le relief existant. La structure en platelage en bois (confer l'illustration ci-jointe), ou en caillebotis métallique est autoporteuse. La structure du sentier n'est plus sollicitée.

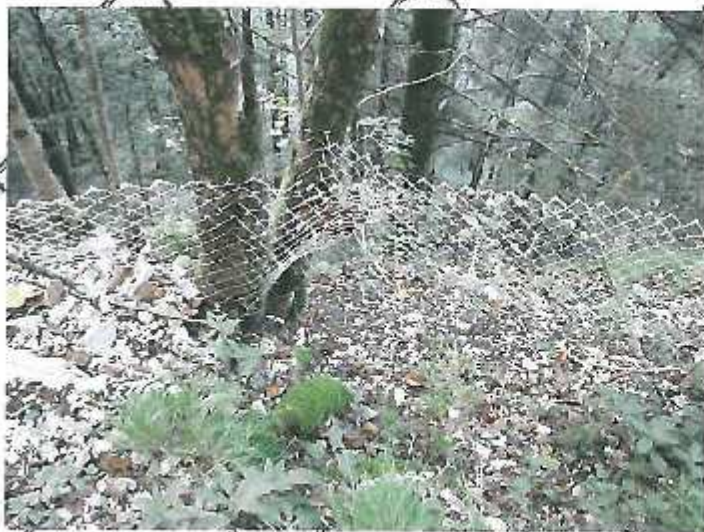
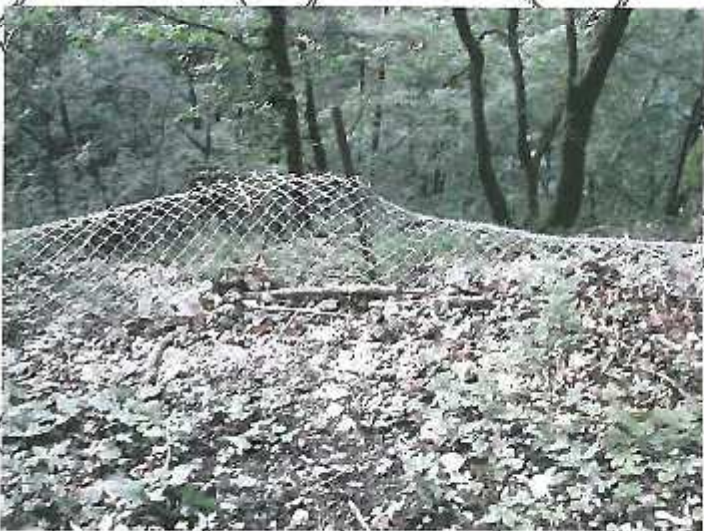
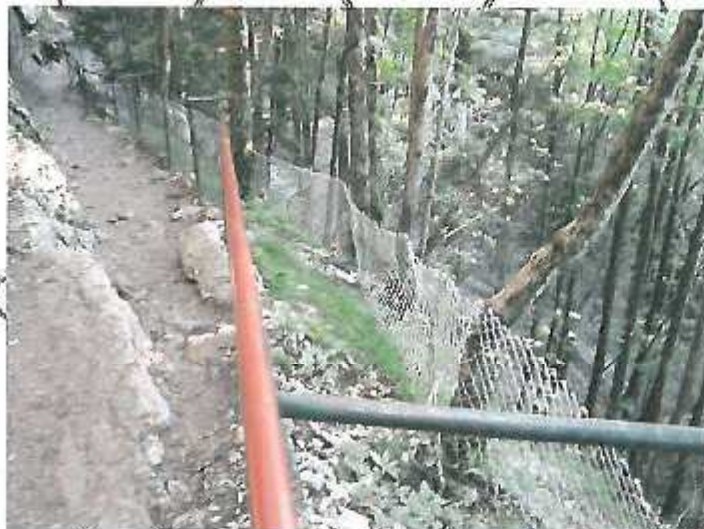
De nombreux secteurs concernés par les risques de chutes de pierre(s) ont été répertoriés sur la séquence, notamment à proximité du Grand-Saut. Actuellement, le dispositif utilisé est un grillage torsadé. Les dysfonctionnements constatés ne remettent pas en cause le matériel, mais davantage sa fixation.

En effet, le grillage permet une stabilisation mécanique des rochers et des grosses pierres. Il est du reste utilisé en haute montagne dans des cas similaires.

Le grillage proposé serait constitué d'un treillis de câbles soudés, pour allier la souplesse du maillage à la solidité de la structure. De plus, le câble entre déjà dans la gamme proposée pour le mobilier, et notamment pour les garde-corps. Ainsi, on pourrait avoir, sur l'ensemble de l'itinéraire, une harmonie de traitement.

Les fixations devront être intégrées, en haut du filet, aux structures hors-sol (confer la fiche n°31*), ou au dispositif de soutènement du chemin (confer la fiche n°27). En bas, le treillis de câbles serait fixé par des pitons directement fixés dans la roche.

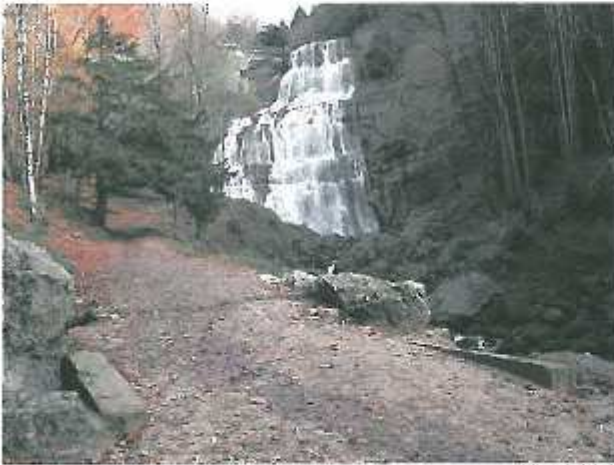
Etat initial.

La séquence entre le parking et l'Eventail, semble ne nécessiter aucun aménagement particulier, afin d'améliorer la sécurité des promeneurs. Le chemin est suffisamment large, sa pente est relativement faible, et il n'est pas particulièrement glissant, même en période de fortes pluies.

Cependant, afin de renforcer la notion de « seuil » sur l'itinéraire (marqué par l'If, et renforcé par les récents travaux de mise en valeur des paysages), il serait intéressant d'améliorer la lisibilité du site, notamment de son contexte hydrologique.

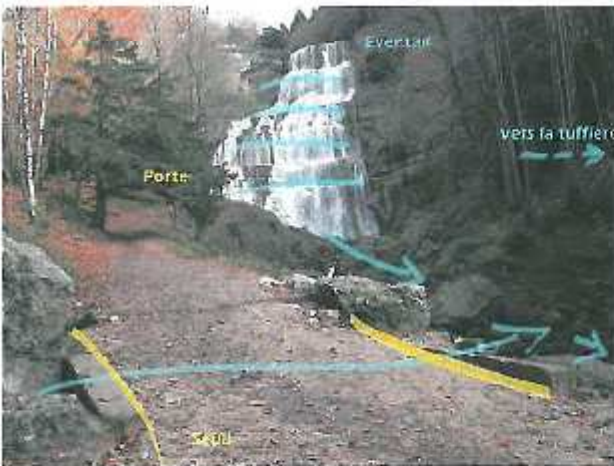
Le seuil indiqué (sur la photo ci-contre) correspond à un point de convergence visuelle entre la cascade de tuf, le Hérison, l'Eventail, et un petit ru, venant du versant Nord.

Le simple fait « d'ouvrir » le chemin, en enlevant la buse en béton (confer l'illustration au verso), et de restaurer le lit du ruisseau modifiera totalement la perception du lieu.

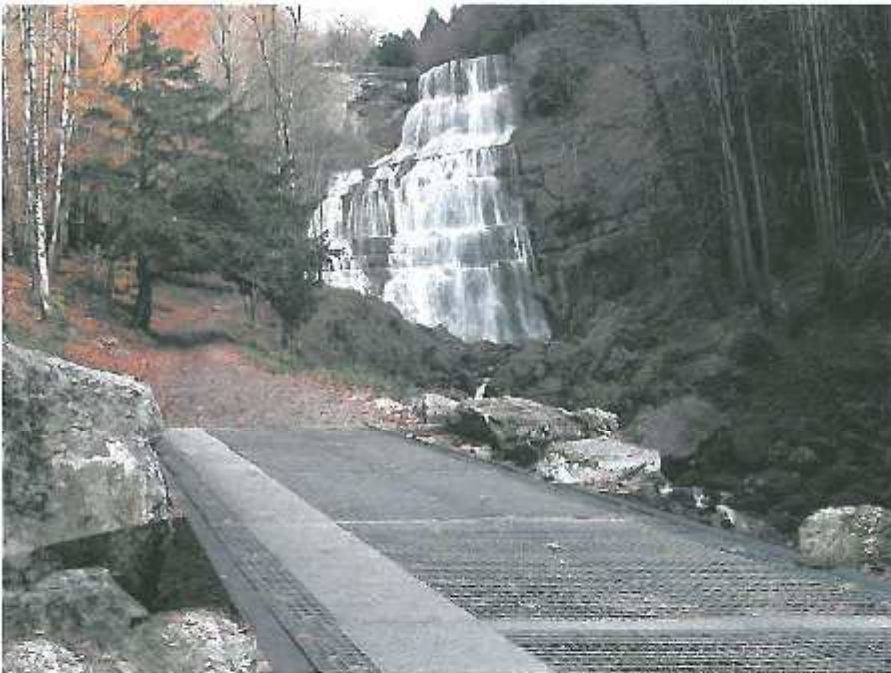
Etat projeté : photomontage.

Le passage pourrait être assuré par une passerelle en caillebotis métallique, dont

la transparence permettrait de mieux lire le paysage.

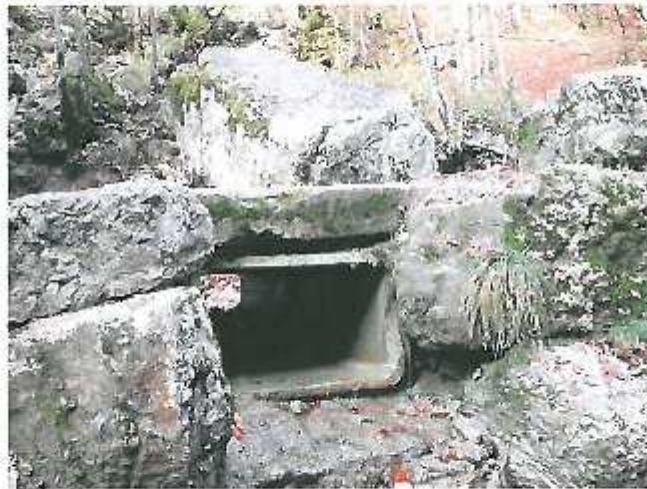
Etat initial : une buse en béton de section carrée donne une image peu pittoresque de ce point particulièrement important de l'itinéraire.

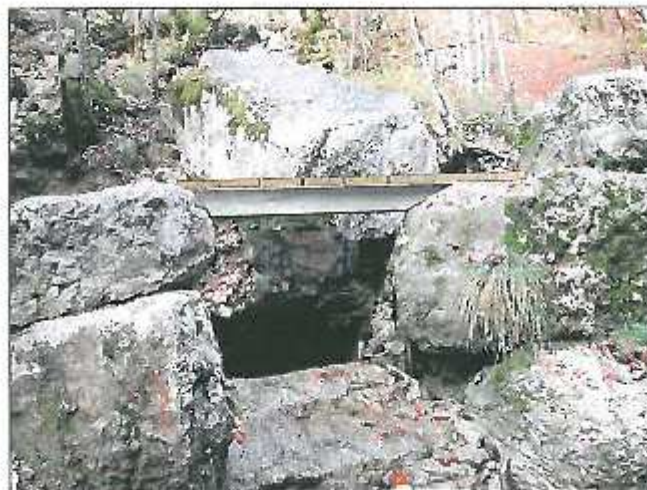
Etat projeté : le ru est «ouvert» et une passerelle en caillebotis métallique, ou mixte, permet alors le passage des piétons et des véhicules de secours. La lisibilité de l'hydrologie du site est restaurée.

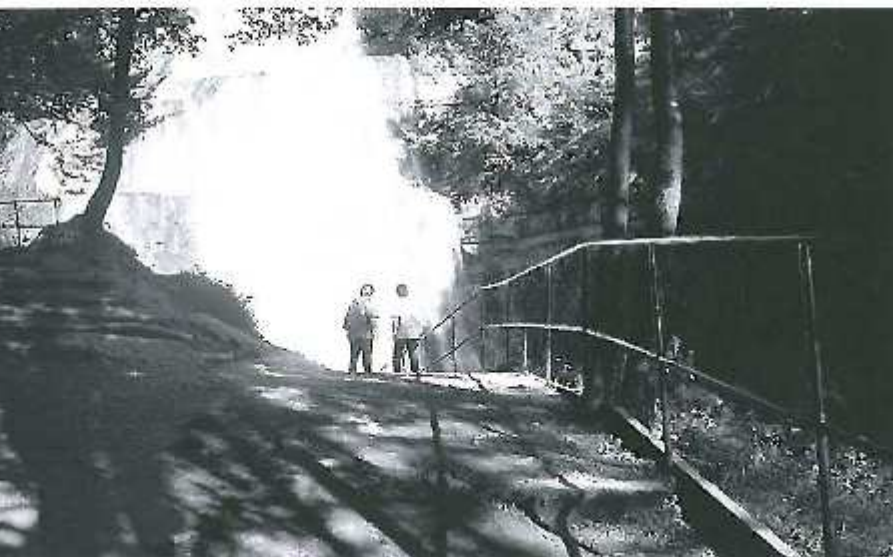
Etat initial.

Les dysfonctionnements constatés :

- le sol souffre d'une érosion importante, et il convient à certains endroits de le stabiliser ;
- le garde-corps existant ne répond pas aux normes de sécurité en vigueur ;
- ce point de vue situé au pied de la chute d'eau est engorgé lorsque la fréquentation du site est la plus forte (conflits d'usages entre les visiteurs en situation d'observation et ceux qui ne font que passer) ;
- le belvédère permet un accès au cours d'eau qu'il conviendrait peut-être de supprimer, afin de limiter les risques de glissades, de chutes, ..., mais également de préserver la rivière, qui reste un milieu fragile.

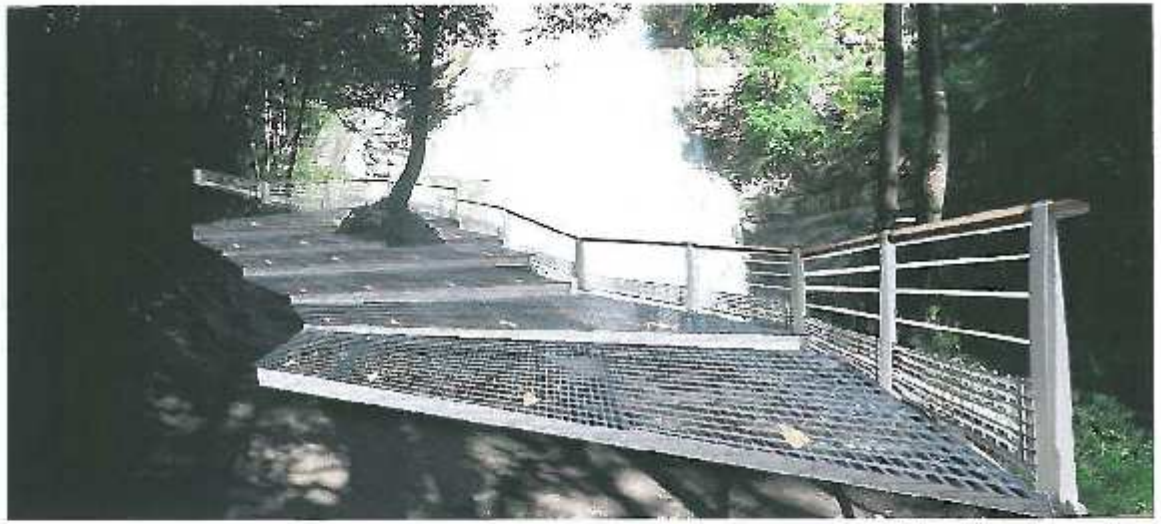
Etat projeté : photomontage

Une plate-forme « hors sol » et des terrasses successives (le nombre d'embranchements est à définir), en caillebotis métallique, ou mixte (bois et métal), pourraient être aménagées. Les garde-corps seraient conformes aux préconisations figurant dans la fiche consacrée à ce sujet, et ne seraient plus ouverts sur la rivière, afin de décourager l'accès à celle-ci. Ce choix imposerait de démonter les quelques marches qui permettent de descendre vers le cours d'eau.

Les escaliers seraient légèrement en encorbellement, et plus larges du côté de la rivière, afin de ménager autant de terrasses qu'il y aurait d'emmarchements, et d'être orientés vers la cascade. Les visiteurs ne pourraient plus accéder au cours d'eau au pied de la cascade.

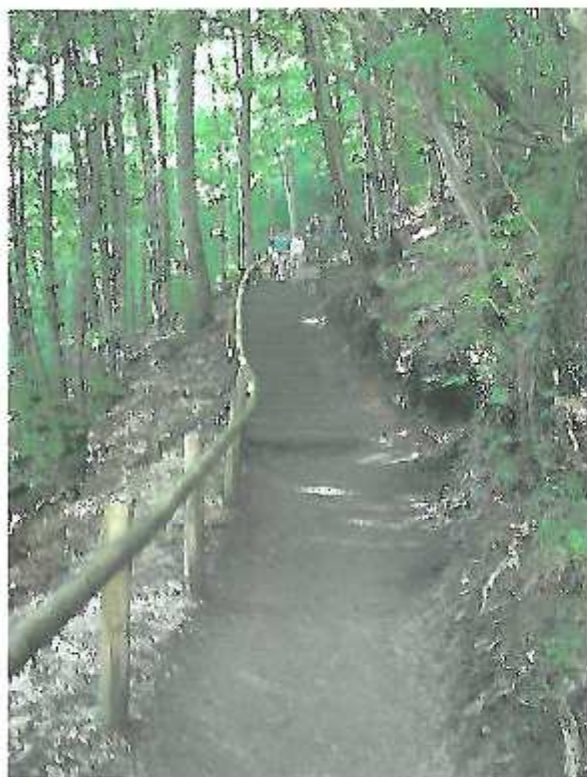
Etat initial, Août 2001.

Entre le pied et le sommet de l'Eventail, un volée d'escaliers permet aux promeneurs de gravir ou de descendre le segment le plus raide de la pente. Le nez des marches est formé d'un rondin, et leur profondeur est variable (de 35 à 45 centimètres).

La rive extérieure du chemin (côté gauche en montant), est équipée d'une lisse, également constituée de rondins, dont l'efficacité est sensiblement réduite par leur diamètre important, de près de 10 centimètres ; ils ne peuvent être saisis « à pleine main », et n'offrent qu'un appui occasionnel aux visiteurs, qui n'ont que rarement recours à cet équipement, comme a encore permis de le constater un nouveau déplacement

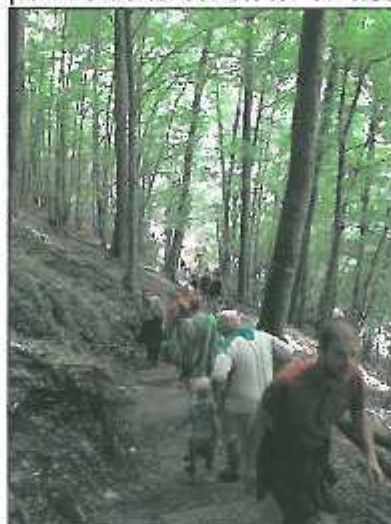
Pratique, Août 2001.

effectué dans le courant du mois d'août 2002. Ce dispositif a plus vocation à rassurer les personnes qui pourraient éventuellement être prises de vertige, lors de la descente, qu'à aider effectivement leur déplacement.

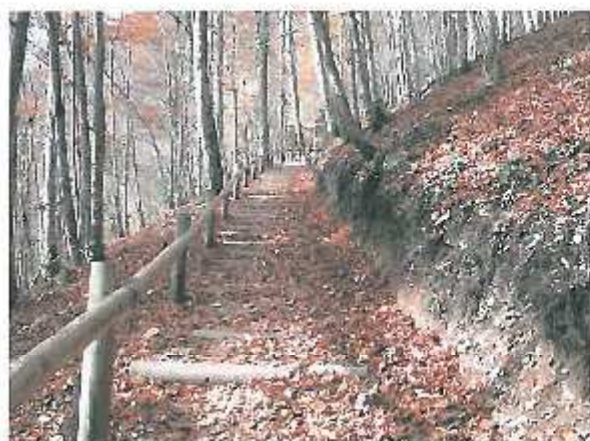
Etat actuel, Octobre 2002.

Il convient enfin de noter pour mémoire que l'impact des « jambes de force » (perpendiculaires à la lisse, elles contribuaient à sa solidité et à son maintien), n'était pas négligeable. Elles étaient en effet imposantes, et donnaient à l'ouvrage un aspect plutôt massif ; elles ont été démontées durant l'automne.

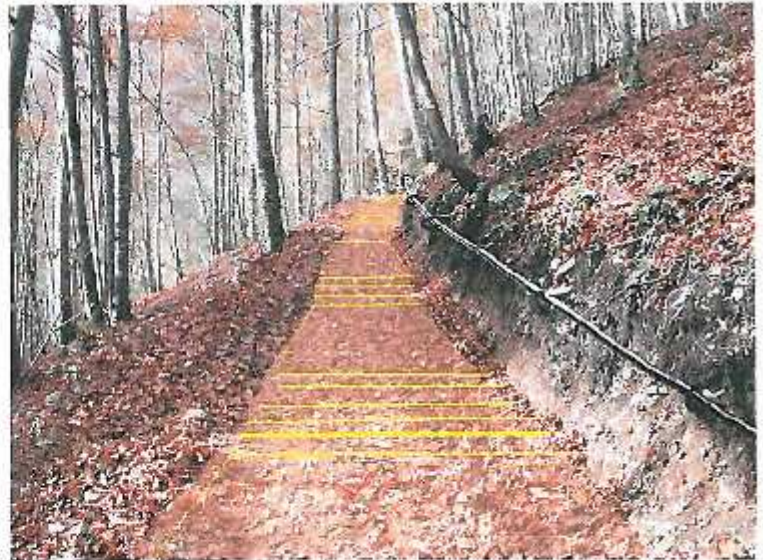
La lisse en bois pourrait être remplacée par une main courante dans l'épaule du relief (le long de la rive intérieure du sentier, à droite en montant). Un banc de la gamme préconisée se substituerait à celui qui existe déjà. Il ne semble pas pertinent de le supprimer, car il permet aux visiteurs fatigués ou plus âgés de faire une pause.

Etat projeté : pas-d'âne, escaliers, main courante.

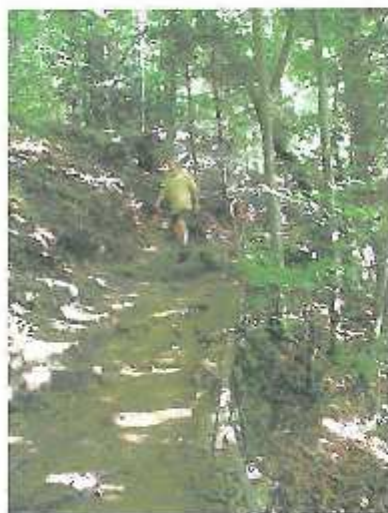
L'accès au belvédère situé au sommet de l'Eventail est malaisé. Le passage est trop étroit, et la présence de racines, dénudées par l'érosion, conséquence d'une trop forte fréquentation touristique, rend plus difficile le cheminement des visiteurs.

Le garde-corps n'est quant à lui pas conforme aux normes en vigueur, et la strate arbustive (ronces, sureaux,...), qui se développe progressivement entre la rambarde et le bord de la falaise, occulte peu à peu la perspective sur le cours d'eau en contrebas, et sur la vallée.

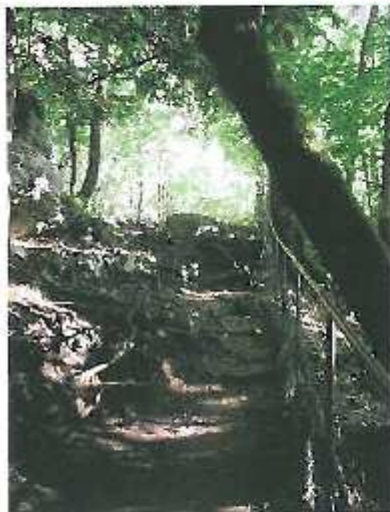
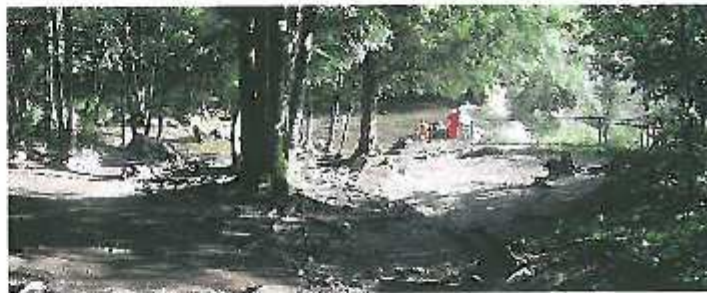
L'aménagement proposé consiste d'abord à équiper le débouché du sentier, qui permet depuis le bas l'accès au belvédère, d'une structure hors sol, d'un escalier et d'un garde-corps.

Afin de s'affranchir des dysfonctionnements engendrés par l'érosion, c'est une solution hors sol qui est également envisagée pour la plate-forme, avec la pose d'un plancher en caillebotis mixte (bois et métal), agencé en terrasses successives, afin d'adapter l'ensemble au relief de l'endroit. Les rochers qui affleurent pourraient être intégrés à la structure, et servir ainsi occasionnellement d'assises « de circonstance ».

De nouveaux garde-corps seraient installés (confer la fiche technique qui leur est consacrée), et leurs abords seraient défrichés, afin de restaurer le point de vue sur la vallée du Hérisson en aval du belvédère.

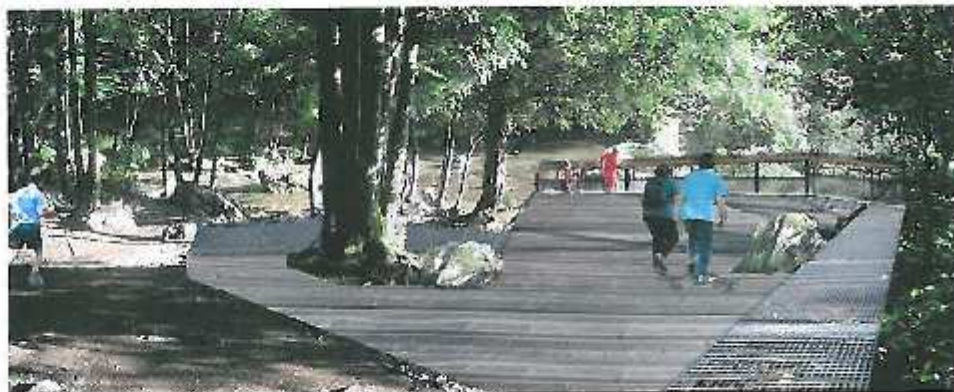
Variante 2 (photomontage ci-contre) :

La superficie de la plate-forme pourrait être augmentée et intégrer l'épaulement du relief, de l'autre côté du sentier. Un traitement particulier en terrasses permettrait alors de créer un ou deux « gradins » qui pourraient servir d'assises spontanées. Le sentier pourrait également

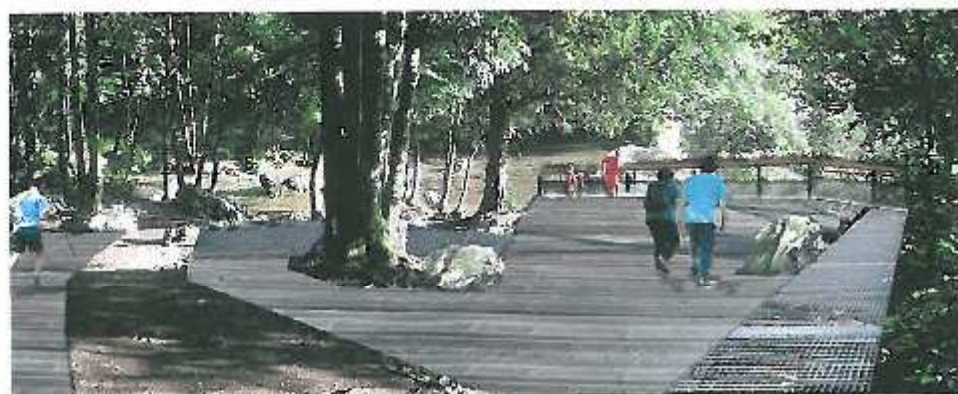
être complètement intégré à la plate-forme, en caillebotis métallique, pour souligner son tracé. Dans ce cas, le belvédère est marqué comme une étape fondamentale de l'itinéraire.

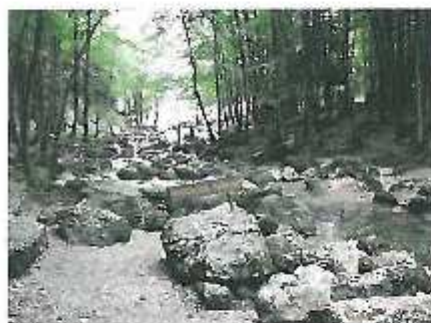
Comme toutes les autres, également conçues sur le même modèle, la passerelle Sarrazine, qui permet de franchir le Hérisson pour accéder au belvédère dit « des Tufs », gagnerait à être remplacée par un ouvrage bénéficiant d'une meilleure insertion paysagère (confer la fiche technique consacrée à ce sujet).

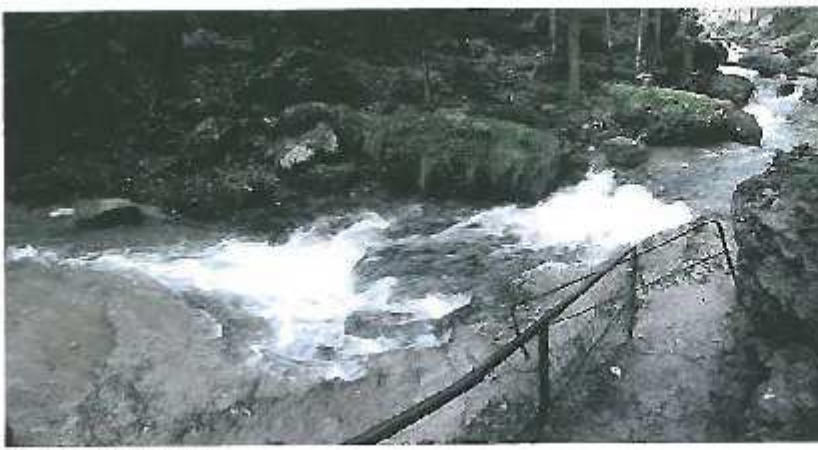
Etat actuel, Août 2002.

Afin de répondre aux différents enjeux évoqués, pourrait être privilégié un cheminement le long de l'autre berge du Hérisson (rive droite). La rivière serait franchie à l'endroit le plus étroit, grâce à un nouvel ouvrage (une passerelle, voire, comme l'a suggéré Monsieur Jean-Luc VAUCHEZ, un pont « suspendu », qui répondrait bien sûr aux normes en vigueur), installé avant le passage à flanc de paroi rocheuse (en aval de celui-ci). Ce dernier serait fermé par un garde-corps faisant là office de barrière, et il ne serait plus emprunté par le public, qui pourrait soit retrouver plus loin le chemin actuel, en traversant de nouveau le cours d'eau grâce cette fois à la passerelle Lacuzon, soit poursuivre sur la même rive en direction de la grotte.

Il conviendrait alors de démonter et d'évacuer l'ensemble des dispositifs qui équipent aujourd'hui la section du sentier ainsi détournée, qui pourrait être enfin grossièrement épaufrée, afin de gommer les "stigmates" de son ancien usage.

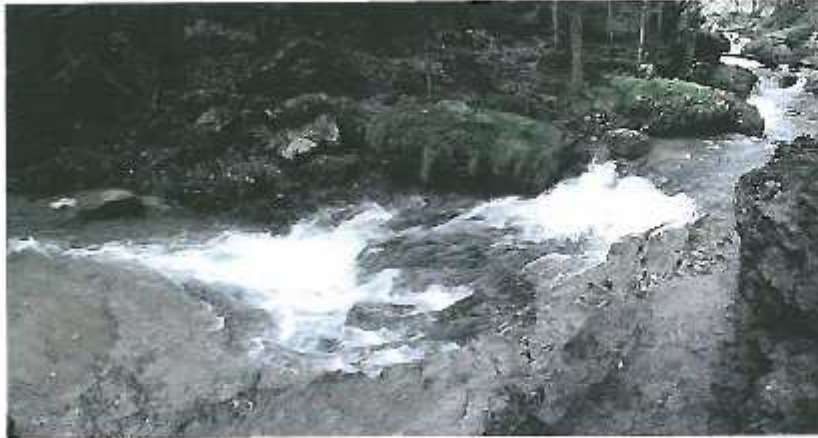
Etat projeté, photomontage.

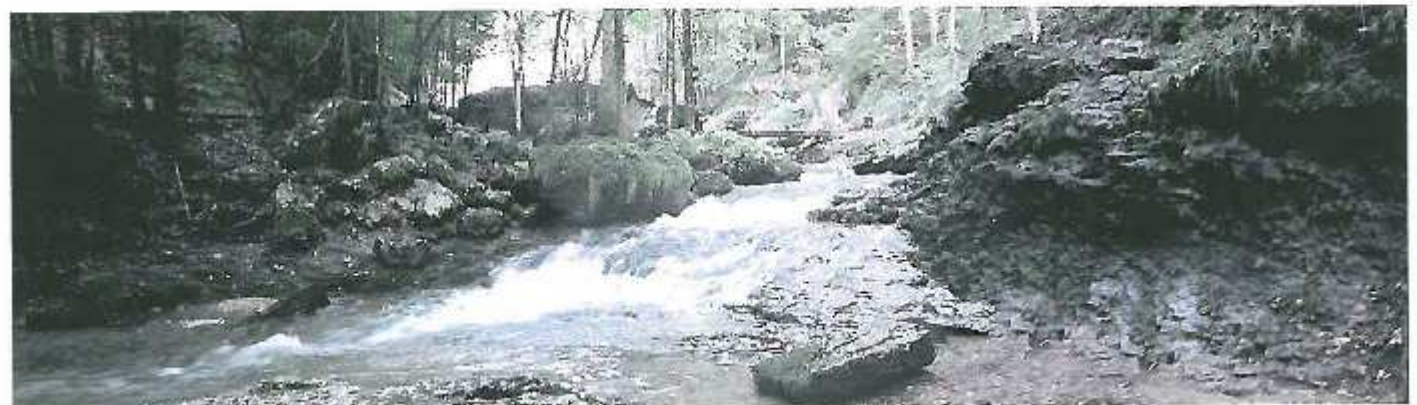
Etat projeté, photomontage.

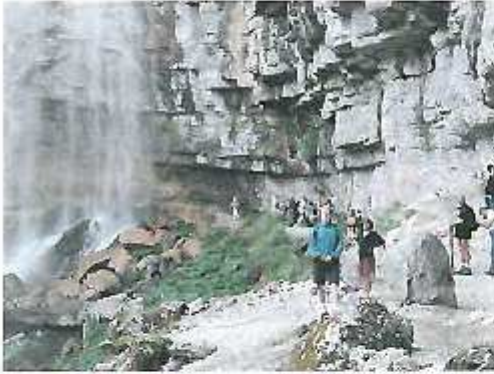
Le passage derrière le Grand-Saut est certes spectaculaire (il exalte indéniablement le goût de l'aventure qui sommeille chez les visiteurs qui l'empruntent), mais il pose un évident problème de sécurité. Le sentier est très étroit à cet endroit, le sol est glissant, et l'absence d'un dispositif qui permettrait aux personnes perdant l'équilibre de se retenir, rend la traversée plus périlleuse encore. En période de crue, la cascade peut être également dangereuse en cas de chute dans la rivière.

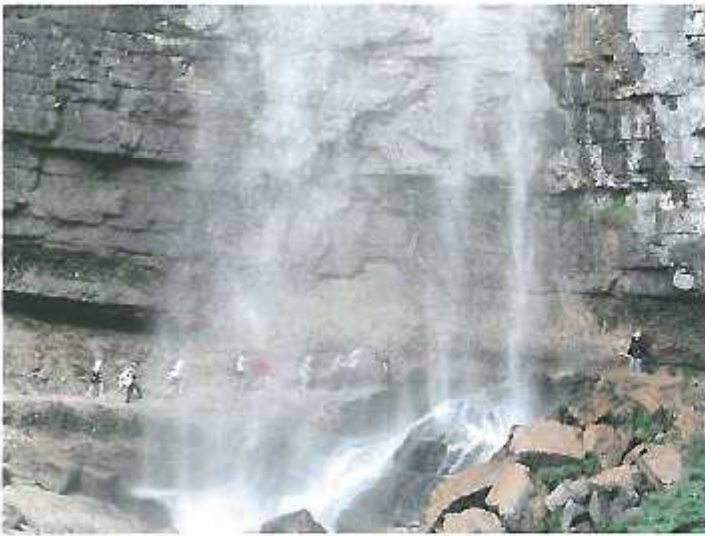
La question du maintien de l'ouverture au public de ce passage est posée. L'interdire permettrait d'améliorer la sécurité des visiteurs, mais la mesure serait difficile à imposer ; des promeneurs indisciplinés n'hésiteront pas en effet à braver un interdit qui donnera un peu plus de piment à l'aventure. En outre, une telle décision obligerait les personnes qui auront fait le choix de découvrir la grotte Lacuzon, à partir de la passerelle du même nom, à faire demi-tour pour poursuivre leur promenade. Le cul-de-sac qui serait ainsi instauré, aggraverait vraisemblablement, en pleine saison touristique, l'engorgement de cette section du chemin.

Si ce passage derrière le Grand-Saut devait être pérennisé, il conviendrait alors d'améliorer autant que possible la sécurité du public, en se gardant toutefois d'opter pour un aménagement trop conséquent, dont l'intégration paysagère ne pourrait être efficacement assurée.

Un panneau avertissant les visiteurs des risques encourus, pourrait être tout d'abord installé de chaque côté du Grand-Saut (la localisation précise de ces deux dispositifs serait choisie avec soin, afin de ne pas porter atteinte à la vue sur la cascade).

Un câble ou une lisse serait fixée à la paroi rocheuse, derrière le cours d'eau. Une partie des promeneurs au moins aurait ainsi la possibilité de se tenir à cette rampe. Il conviendra toutefois de trouver une solution technique garantissant une fixation solide de l'ensemble ; une corde, installée par le passé, a en effet dû être démontée, car en raison de la nature de la roche, le dispositif était branlant au niveau de ses points d'ancrage, et donc peu sûr.

Le profil de la section du chemin passant derrière la chute d'eau, a été amélioré dans le courant de l'été. Les travaux ont été très bien réalisés, car il ont permis de renforcer sensiblement le confort du cheminement, sans accentuer l'impact visuel du sentier. Celui-ci ne semble pas devoir, ni même peut-être pouvoir, faire l'objet d'un traitement supplémentaire.
