Le sentier des cascades - La sécurité : escaliers et passages hors sol.

La sécurité du sentier des cascades : *garde-corps, lisses et prises.*

c- Harmoniser les réponses apportées à des problèmes de sécurité récurrents.

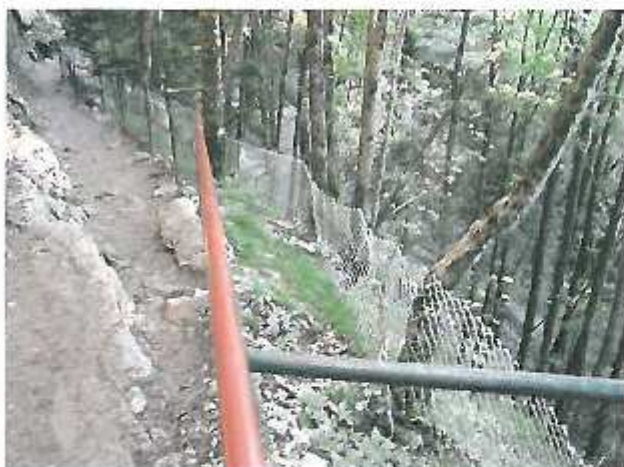
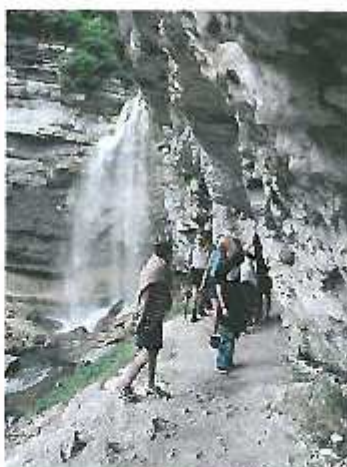
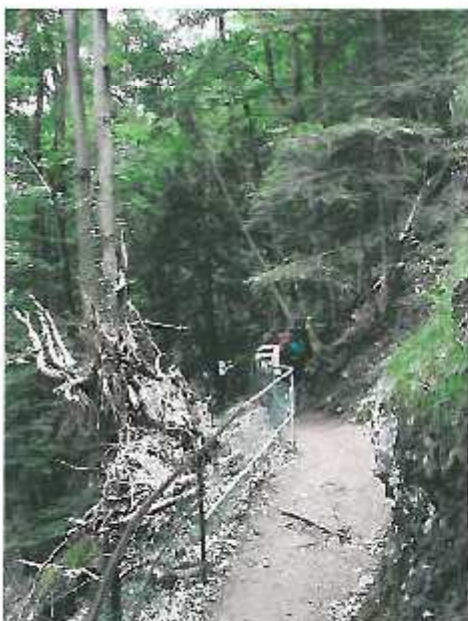
Le sentier des cascades, itinéraire : le chemin entre le pied et le sommet du Grand-Saut.

Il s'agit de l'une des sections les plus difficiles du parcours. L'ascension est ardue, et le chemin étroit.

La difficulté nouvelle de ce segment repose sur l'instabilité du sol, et la chute régulière de pierres.

Un grillage torsadé est installé à certains endroits, tant pour retenir les pierres et les rochers que la terre.

Les garde-corps devraient être remplacés, et des passages en hors-sol devraient être ponctuellement aménagés.

Pour le maintien du sentier, il est nécessaire de retenir le principe proposé dans la fiche n° 31°. En effet, le sol meuble glisse au travers des mailles du grillage.

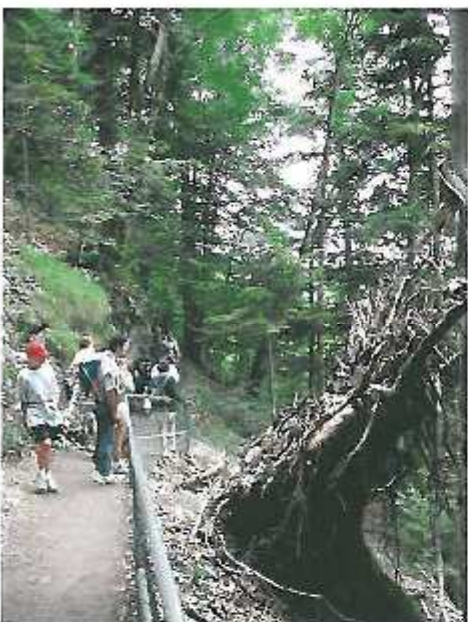
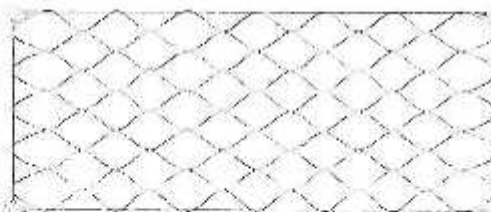
Pour limiter la chute des pierres et des rochers, il semble nécessaire d'adopter le principe d'un grillage en câbles soudés, présenté dans la fiche n°32. La fixation du grillage se ferait sur la structure de renforcement du chemin, et à l'aide de pitons scellés dans la roche en contrebas.

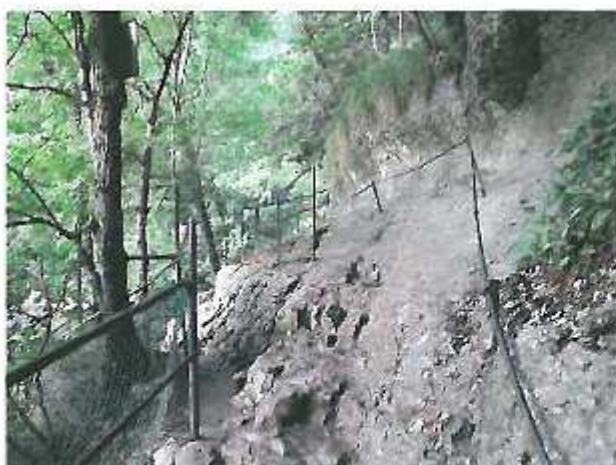
Le sentier des cascades, itinéraire : le belvédère au sommet du Grand-Saut.

La plate-forme inférieure du belvédère pourrait être supprimée : en effet, lors du diagnostic, il avait déjà été constaté que la perspective offerte n'était pas aussi pittoresque que celle perçue depuis le belvédère supérieur.

De plus, son accès est malaisé.

La plate-forme constitue une impasse, et les promeneurs doivent obligatoirement rebrousser chemin, or le croisement est délicat. Cela génère un temps d'attente, et souvent de l'impatience de la part des visiteurs, en période de forte fréquentation.

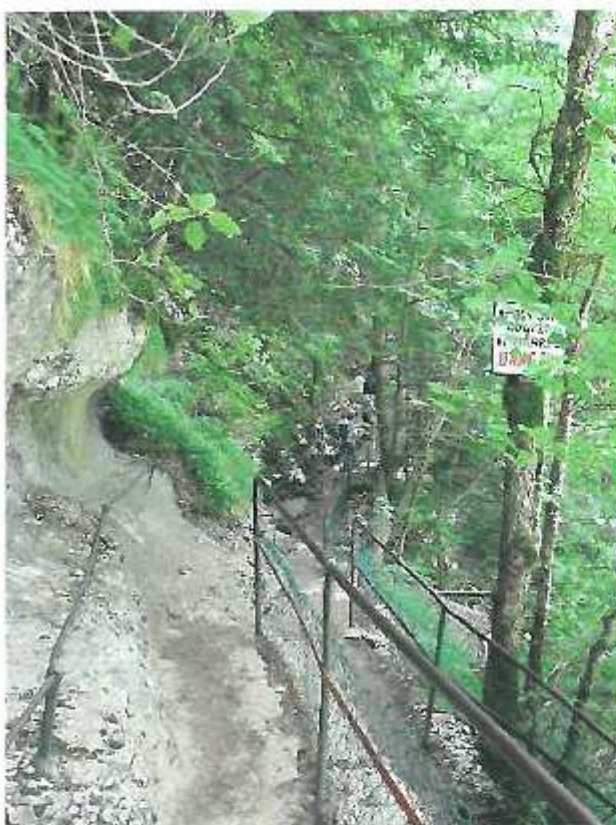
En supprimant la plate-forme inférieure, et son accès, le sentier des cascades pourra en outre être ponctuellement élargi, par une structure hors sol : escaliers et platelage en caillebotis métallique.

Le belvédère supérieur nécessitera quelques aménagements, afin de l'harmoniser avec les autres plates-formes du site :

- changement du garde-corps ;
- installation d'un platelage mixte, et d'escaliers en caillebotis métallique ;
- épaufrage léger du rocher épaulant la plate-forme de façon à constituer une assise providentielle : le site est trop étroit pour installer un une banquette.

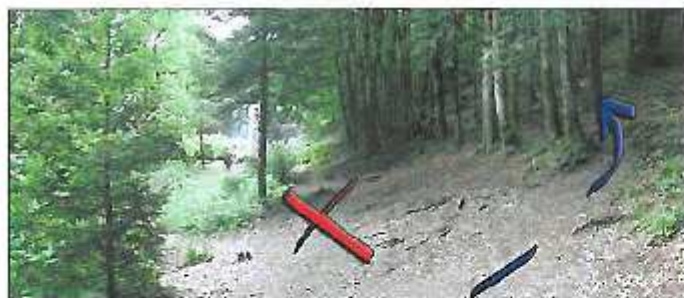
Le sentier des cascades, itinéraire : le Gour-Bleu et le Saut du Château-Garnier.

Entre le Gour-Bleu et le Saut du Château-Garnier, le parcours est caractérisé par une succession de passages où affleurent à certains endroits pierres et racines ; ils sont parfois équipés de garde-corps ou d'escaliers.

Chaque fois que cela sera nécessaire, ces points particuliers de l'itinéraire pourront être aménagés, conformément aux préconisations proposées (remplacement des garde-corps par des rambarde de la gamme qui sera retenue, installation de passages hors sol et d'escaliers en caillebotis métallique,...).

Immédiatement en aval du Saut du Château-Garnier, un sentier qui existe déjà, à quelques mètres seulement au-dessus de la strate rocheuse qui domine l'actuel chemin, pourrait être préféré à celui-ci, qui serait ainsi supprimé (les garde-corps seraient démontés,...).

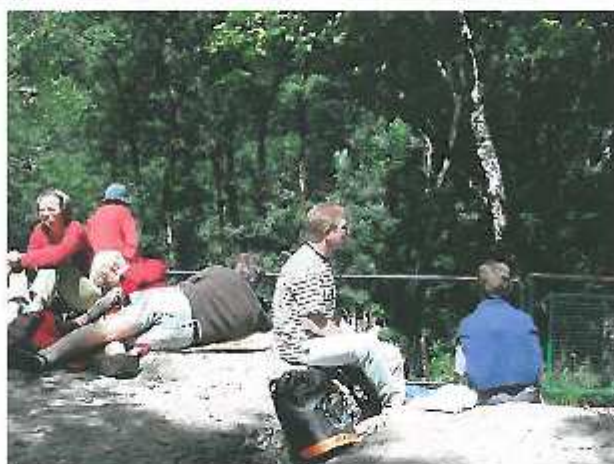
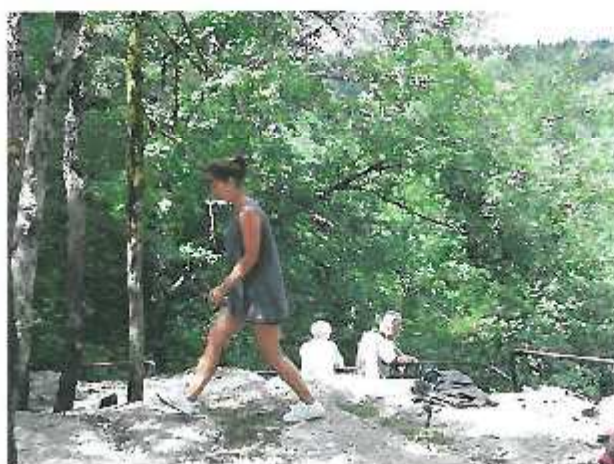
Le sentier des cascades, itinéraire : le Saut de la Forge.

Le belvédère du Saut de la Forge sera peu modifié : les aménagements consisteront à traiter les escaliers conformément aux préconisations générales, et à harmoniser le garde-corps existant, avec le mobilier retenu pour l'ensemble de l'itinéraire. Sur la plate-forme, un platelage étroit en caillbotis métallique pourrait compléter la rambarde.

Le reste du site sera préservé, car l'ensemble fonctionne parfaitement : les affleurements rocheux et les pierres servent en effet de banquettes naturelles aux promeneurs, et marquent la dernière étape de la séquence la plus difficile du sentier.

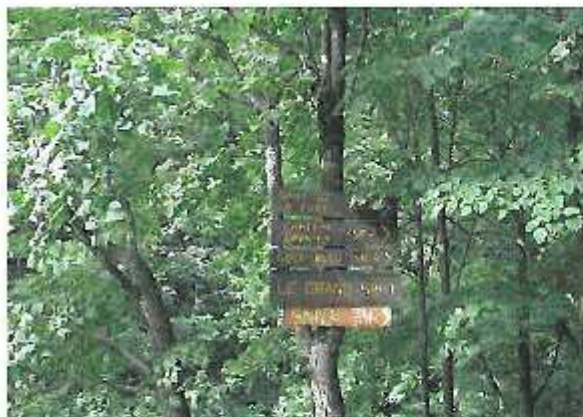
Panneaux directionnels, à proximité du Grand Saut.

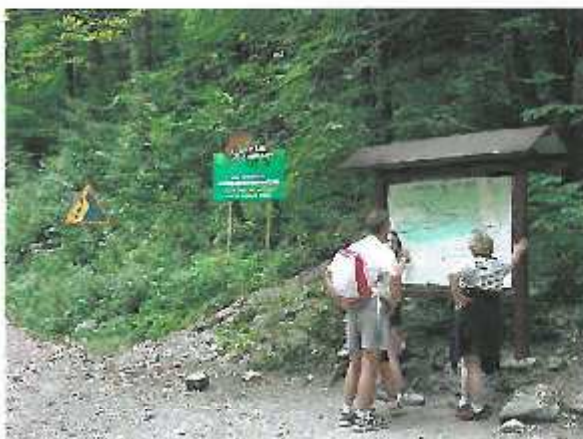
Panneaux de mise en garde, d'information générale et publicitaire, à proximité du Moulin-Jacquand.

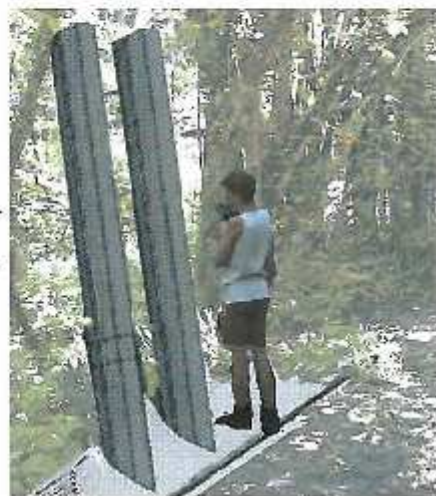
Proposition de relais d'information culturelle.
Confer fiche correspondante.

Conformément à ce qui a déjà été proposé précédemment, ces dispositifs pourraient être remplacés par des « relais d'information culturelle », consacrés aux Cascades du Hérisson et à l'artisanat au Moyen Age. Ils comporteraient non seulement quelques rappels historiques sur le thème retenu, mais également une carte générale des 4 promenades « médiévales » proposées, un plan détaillé du parcours concerné (la découverte des chutes d'eau), et quelques avertissements relatifs au caractère parfois sportif de la randonnée, aux risques qu'elle peut présenter,...

Logiquement consultés par les visiteurs au début de leur « périple », ces relais ne seraient plus installés sur le parcours, au cœur même du site, mais sur les aires de stationnement qui constituent le point de départ de la promenade (les parkings de l'Eventail, de la route forestière des cascades, du Saut-Girard, éventuellement au débouché sur la route départementale n°39, des chemins conduisant depuis cette dernière chute d'eau à Ilay et à la Fromagerie).
