# **RENOUVELLEMENT DE L'ARRETE D'AUTORISATION DU SYSTÈME D'ASSAINISSEMENT DE GENLIS SINOTIV'EAU**

## **DOSSIER DE DECLARATION AU TITRE DE LA LOI SUR L'EAU**

Descriptif du système d'assainissement

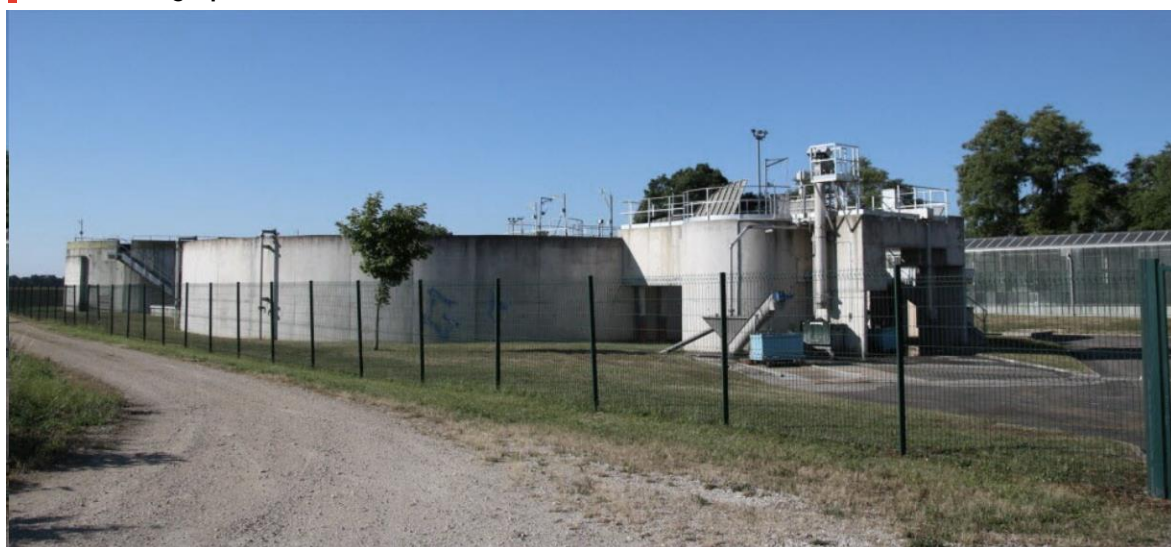
#### 14. Photographie de la STEP de Genlis

Cette station de 10 000 EH, mise en service en 2007, présente les capacités nominales suivantes :

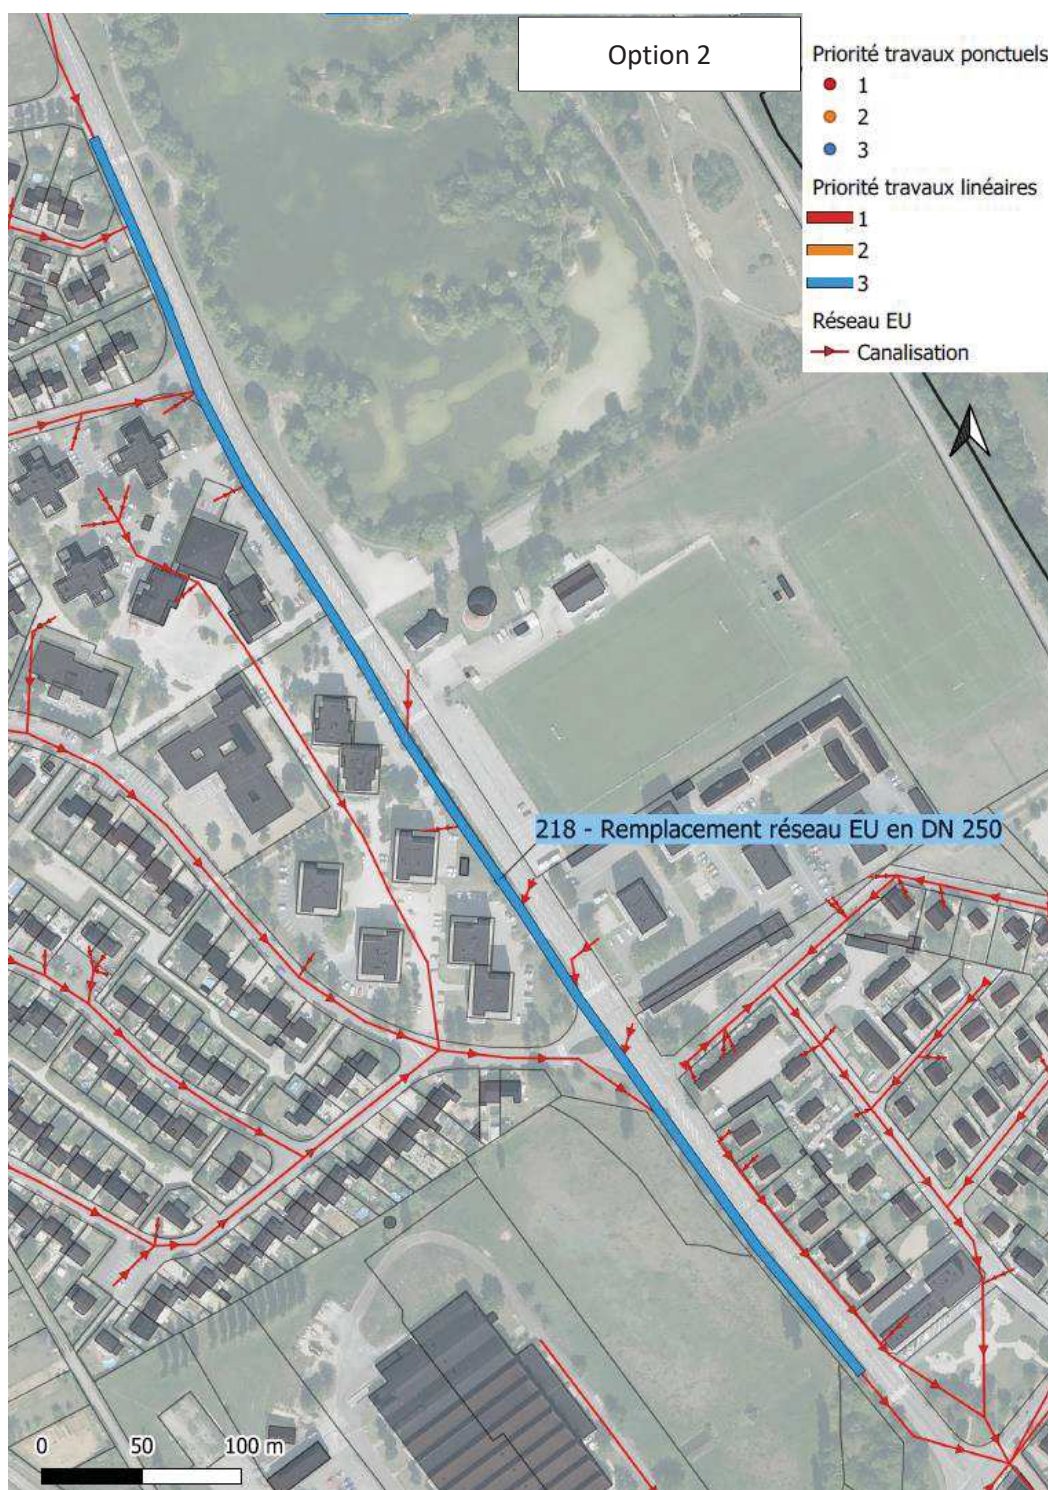
L'ITV effectuée par Suez en 2022 sur ce secteur a mis en évidence de nombreux défauts de surface sur un tronçon de canalisation chemisée. Ces défauts ne causent aucun problème d'hydraulique ni d'étanchéité. Néanmoins des flaches ont été détectés ponctuellement, de 3 à 10 cm. Ceux-ci posent des problèmes d'écoulement et des contraintes d'exploitation. Un renouvellement du réseau pourrait être prévu en cas de réhabilitation de la chaussée.

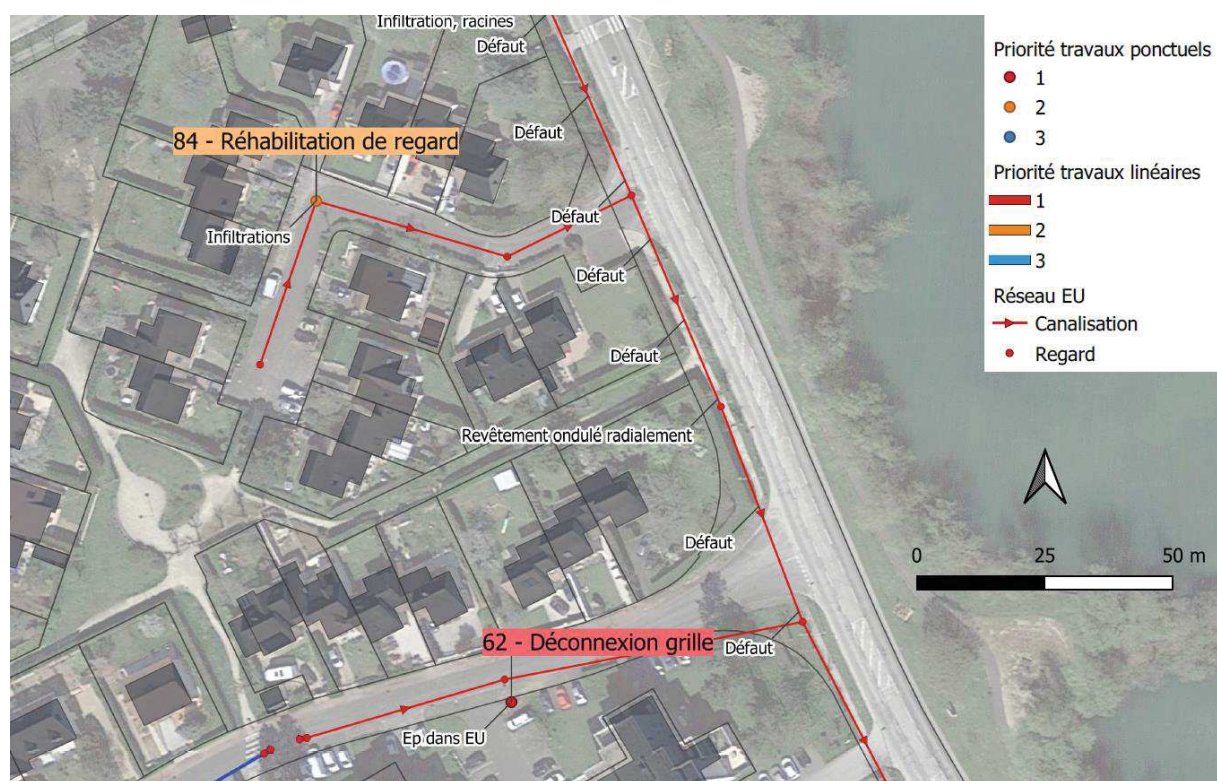
Des infiltrations ont été constatées dans un regard rue des Écrins, et une grille reprenant une grande surface active est connectée au réseau d'eaux usées rue de la Maurienne.

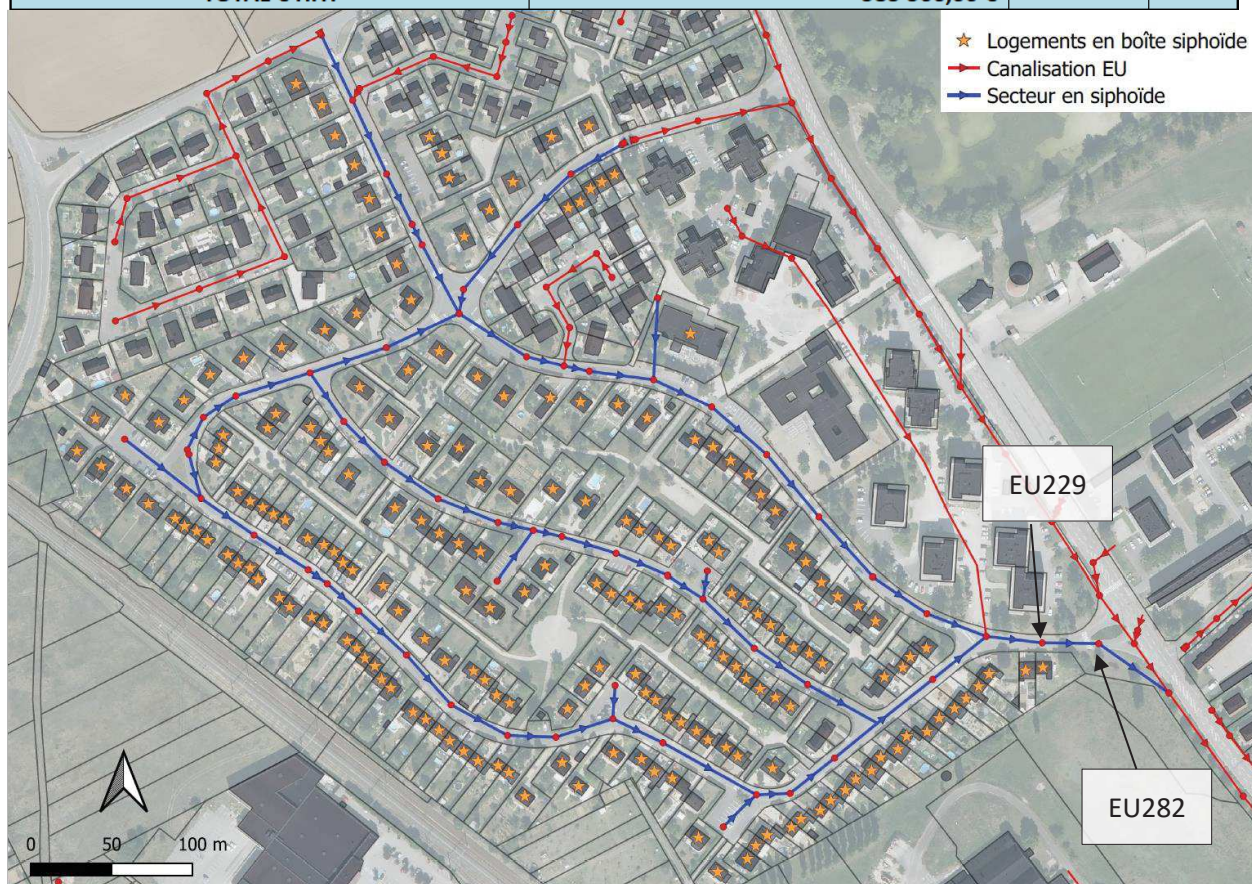
Le secteur est sujet à de nombreux problèmes concernant les boîtes de branchement siphoides. L'exploitant constate une détérioration de ces boîtes de branchement due à la stagnation des EU produisant de l'H<sub>2</sub>S. Le fond de ces boîtes est rongé, ce qui est à l'origine d'intrusion d'eaux claires météoriques en temps de pluie. L'intrusion d'eau de nappe a également été constatée. 200 logements sont concernés, mais la plupart partagent une boîte de branchement pour deux. On compte donc environ 100 boîtes de branchement. Les configurations des branchements sur les boîtes communes sont différentes, avec parfois le passage d'un branchement dans une parcelle voisine pour rejoindre la boîte. Le nombre de boîtes de branchement à reprendre est donc incertain et nécessitera une étude supplémentaire. Pour estimer le coût de la reprise des boîtes, nous supposons que chaque logement concerné aura une nouvelle boîte de branchement, soit 200 boîtes de branchement en tout.

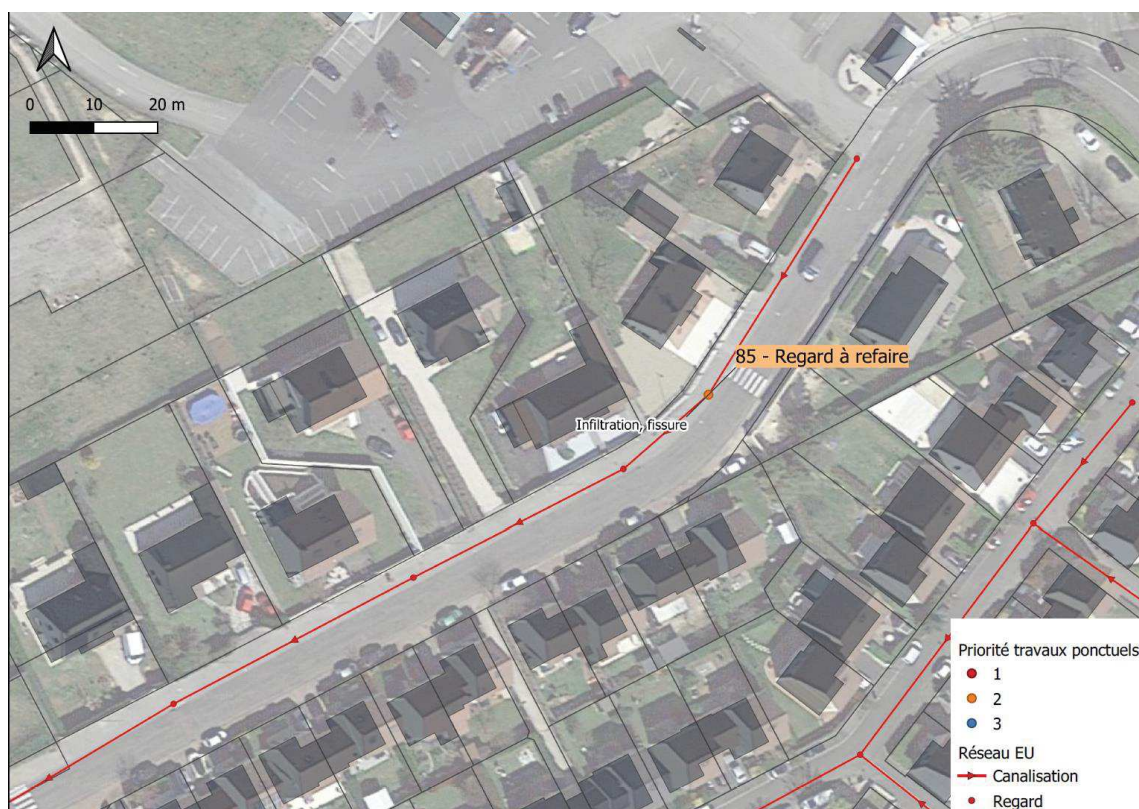
Sur ce secteur, un regard présente des fissures et des infiltrations constatées lors de la phase 1.  
Le tableau de chiffrage ainsi que le schéma des travaux proposés sont présentés ci-dessous.

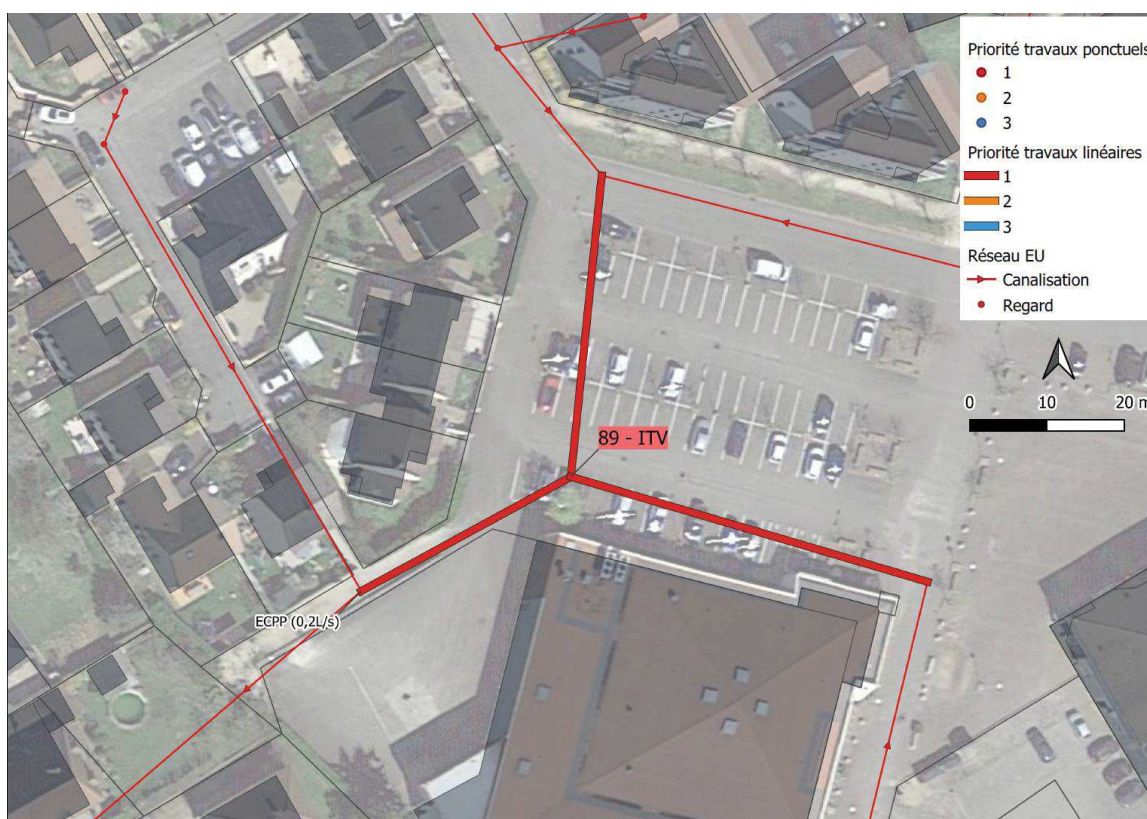
Des ECPP ont été constatées en aval de ce tronçon, c'est-à-dire rues Paul Doumer et Jean Jaurès. Mais les ITV réalisées sur ces rues en phase 3 n'ont pas mis en avant d'infiltration. Des ITV supplémentaires sont donc proposées en amont des tronçons déjà inspectés.

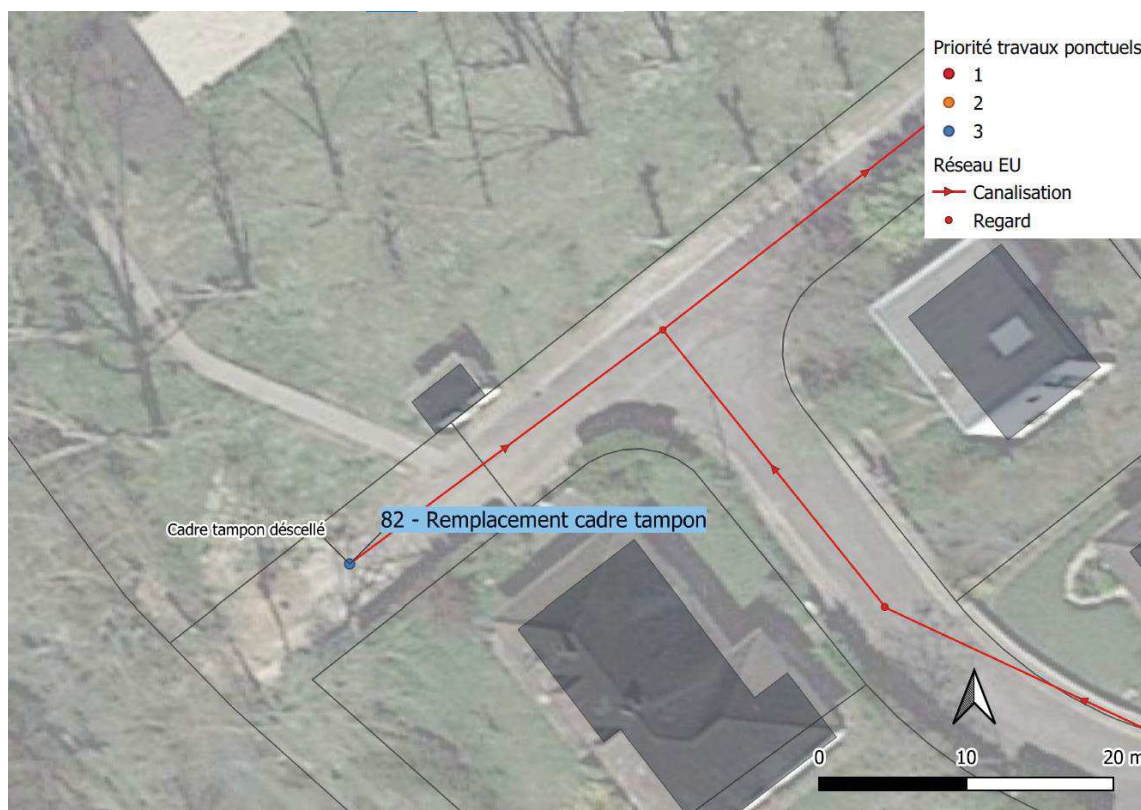
Les ITV ont permis de localiser des infiltrations et anomalies avec risques d'ECPP sur le réseau.  
Le tableau de chiffrage ainsi que le schéma des travaux proposés sont présentés ci-dessous.

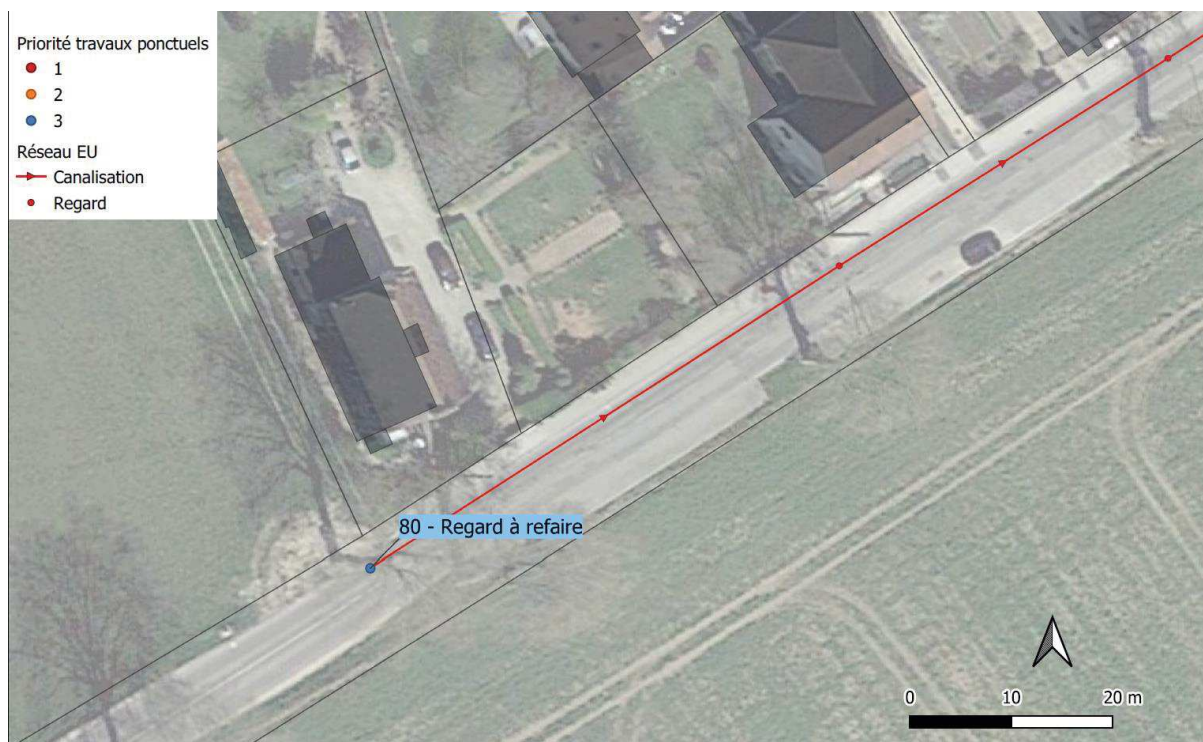
L'ITV en amont du PR La Norges n'a pas pu être effectuée intégralement à cause d'une obstruction. Un curage et une ITV supplémentaire sont donc proposés.
