***Rapport d'Etude Historique et
Documentaire, de vulnérabilité des milieux
et d'Investigations Sol du Site
Berges du Doubs à Dole (39)***

***Préparé pour Ville de Dole par
Service MDR HSE / C. ROUSSET
Validée par / Xavier GAGNOUX Superviseur***

Rapport CB00448 610 48 57 V 01 – DATE Janv 2014

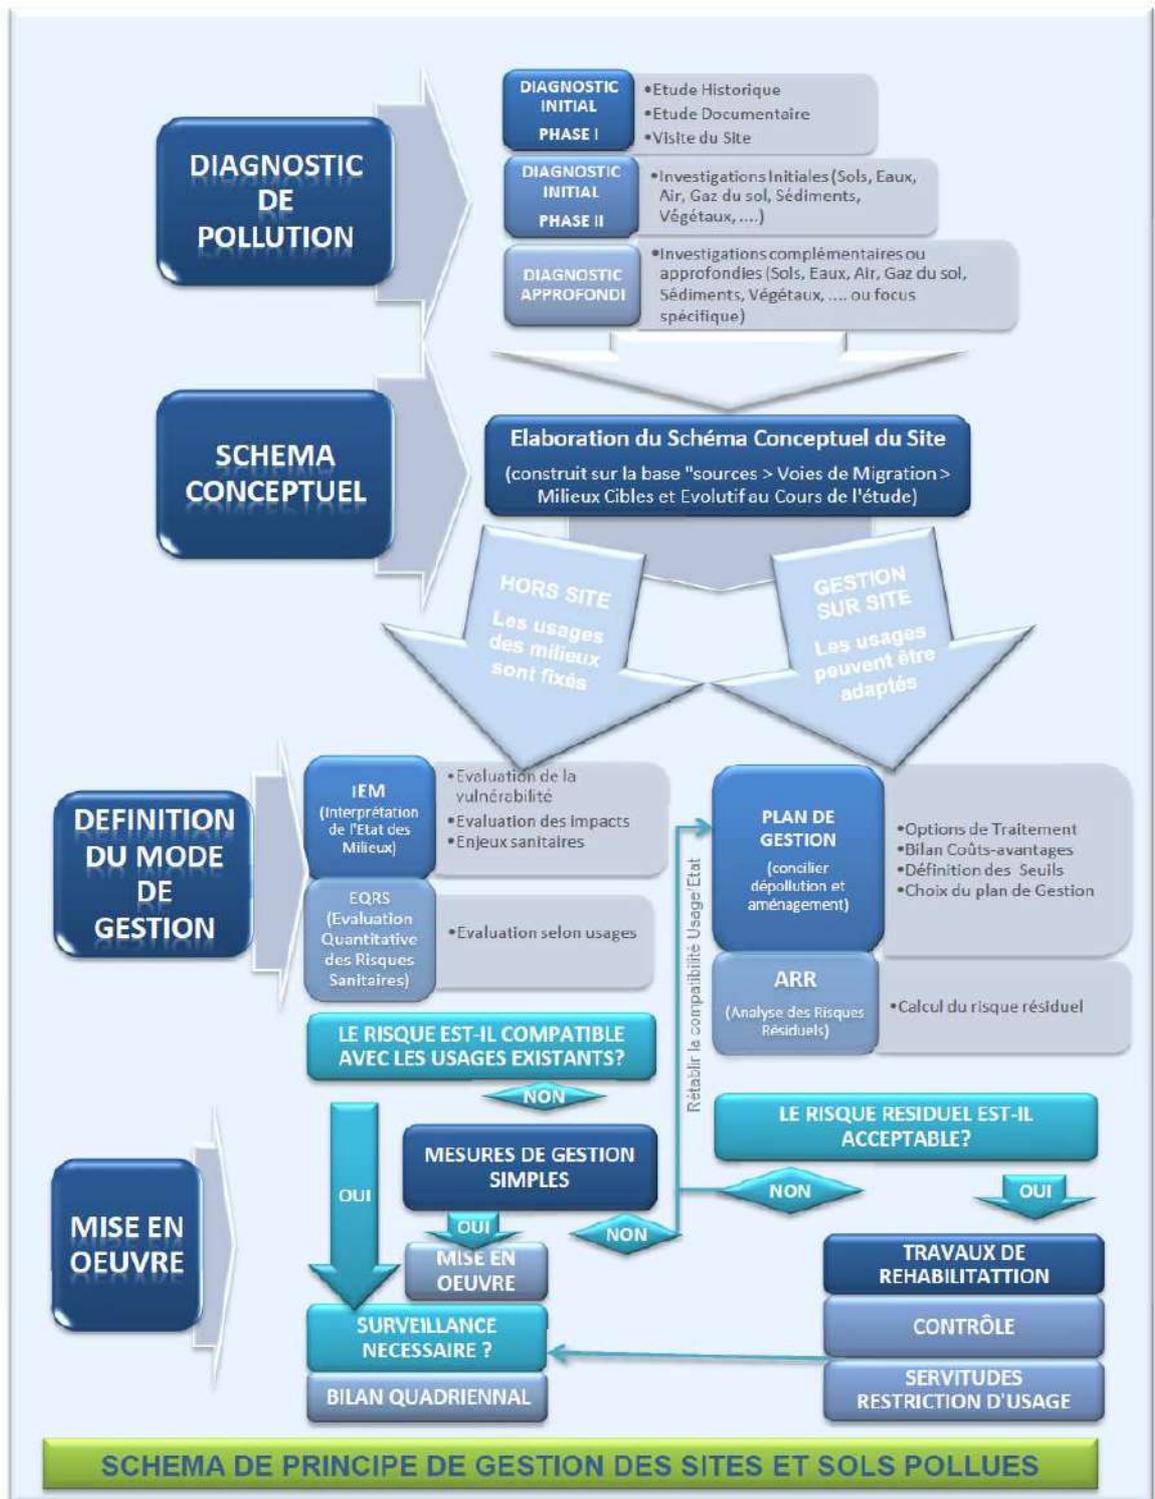
L'approche Française en matière de gestion des sites et sols pollués est détaillée dans les textes de référence cités ci-dessus. Néanmoins, le processus s'appuie sur une approche par étape peut-être résumé par le schéma présenté ci-après.

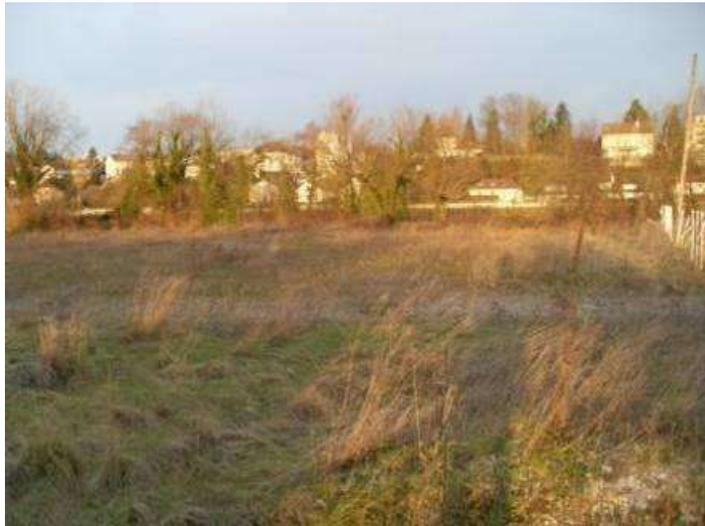
Partie 1 :

La zone est non construite avec quelques reliquats de dalles ou d'enrobé et un chemin empierré central. La végétation rivulaire est importante (ripisylve) et la végétation est rase sur le reste de la zone.

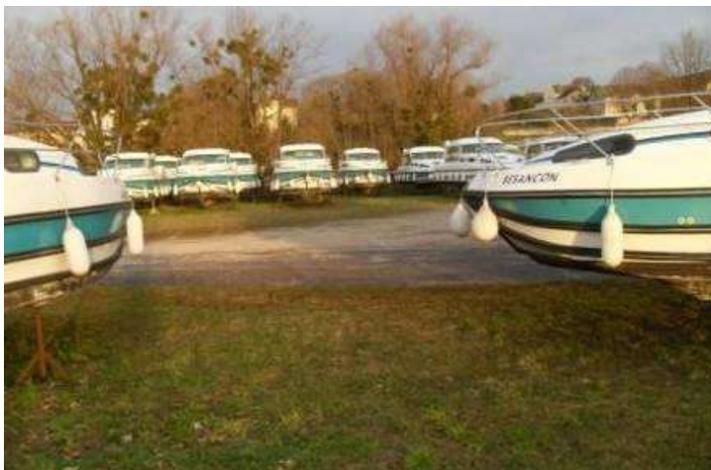
Partie 2 :

Présence de 5 constructions comprenant ; 2 ateliers (NICOLS et VNF) un algéco bureau VNF et un bureau et une ancienne bascule, un quai.

La végétation rivulaire est importante et le restant est occupé par des espaces verts ou des zones de circulation ou de stockage des bateaux extérieur.

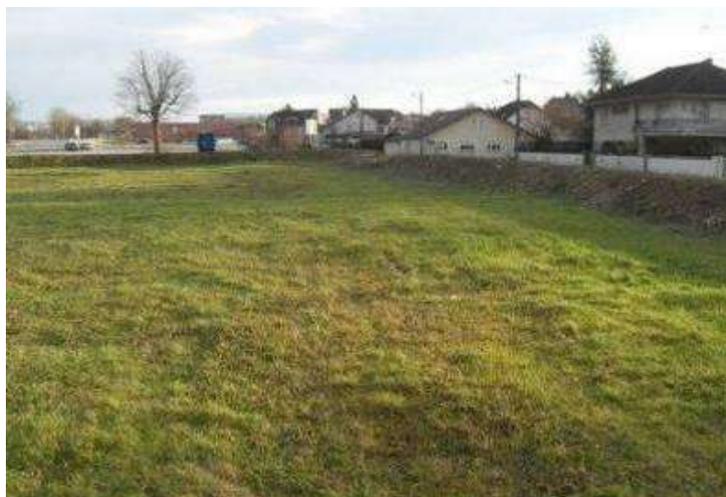
Partie 3 :

Elle est délimitée par un cordon de terre faisant office de merlon – zone enherbée avec reliquats de structure béton.

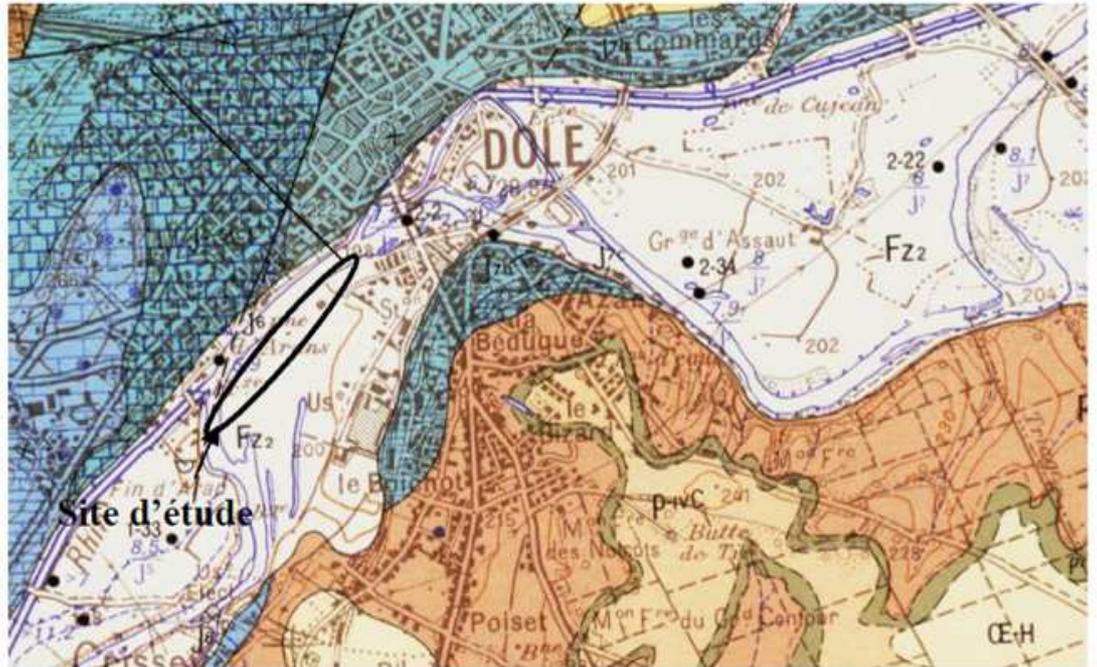
Extrait de la carte géologique BRGM 1/50 .000 Dole

D'après les renseignements apportés par la carte géologique de DOLE au 1/50 000 et les résultats des études géotechniques proches du site, la succession de terrains serait la suivante :

- des remblais d'aménagements de berges et du site,
- des alluvions actuelles (limono-argileuses puis sablo-graveleuses),
- le substratum marneux et calcaire du Séquanien.

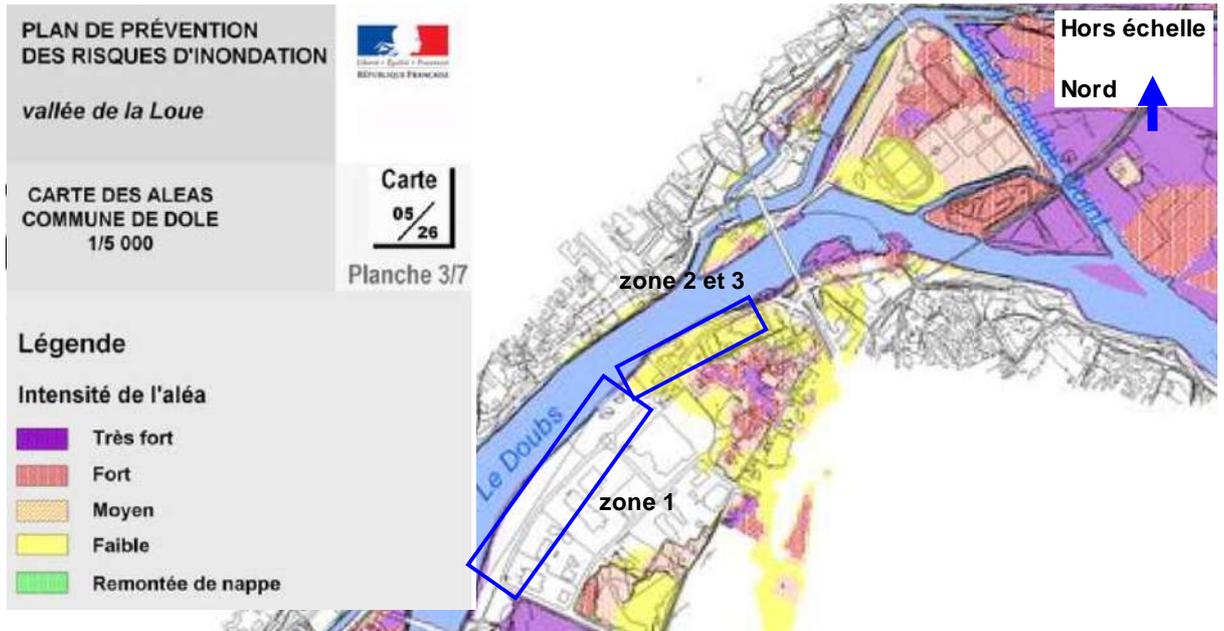
Extrait PPRI Dole

La commune de Dole dispose d'un PPRI datant de 2008 et le site est pour la partie zone 2 et 3 en aléa faible et hors aléa sur la zone 1.

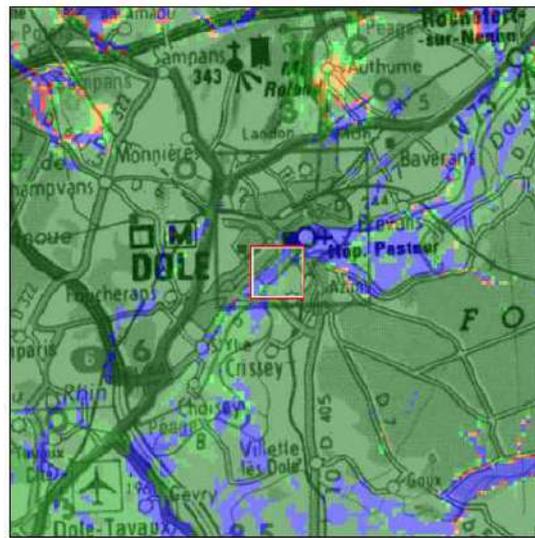
Le site est soumis aux risques de remontées de nappe, celle-ci étant sub-affleurante.

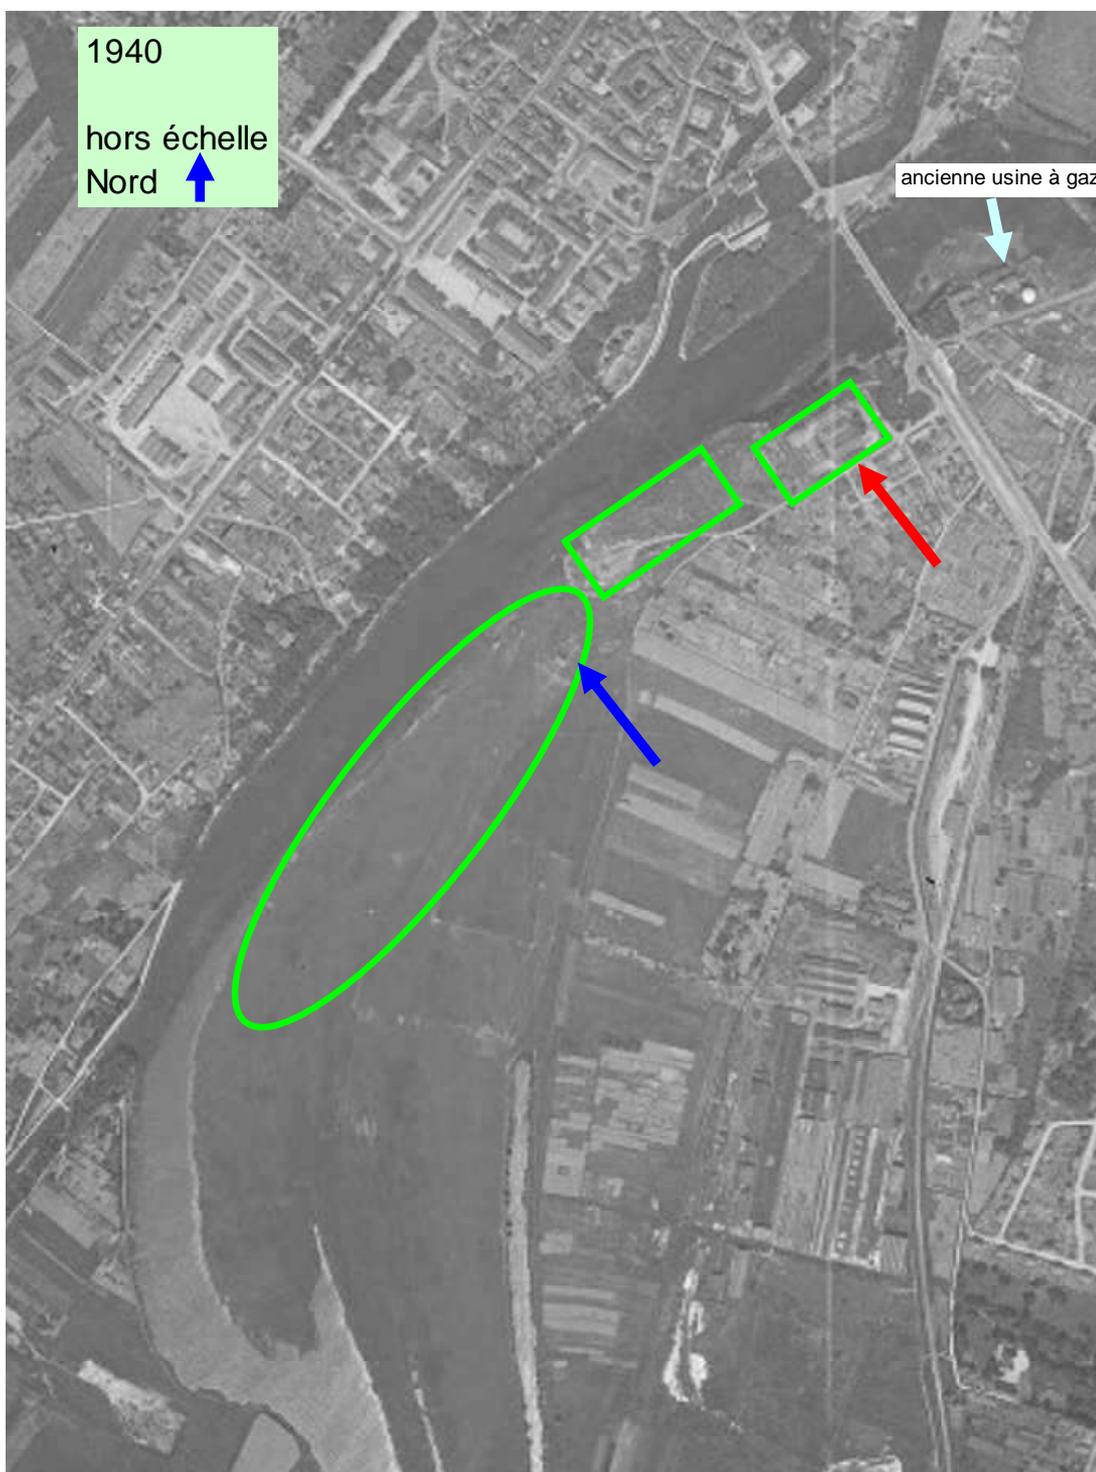
En 1940 (pas de photos antérieures), il n'y a qu'une construction sur la partie 1, qui semble être une habitation en (flèche bleue) et des constructions existent déjà sur la zone abattoir partie 3 (flèche rouge).

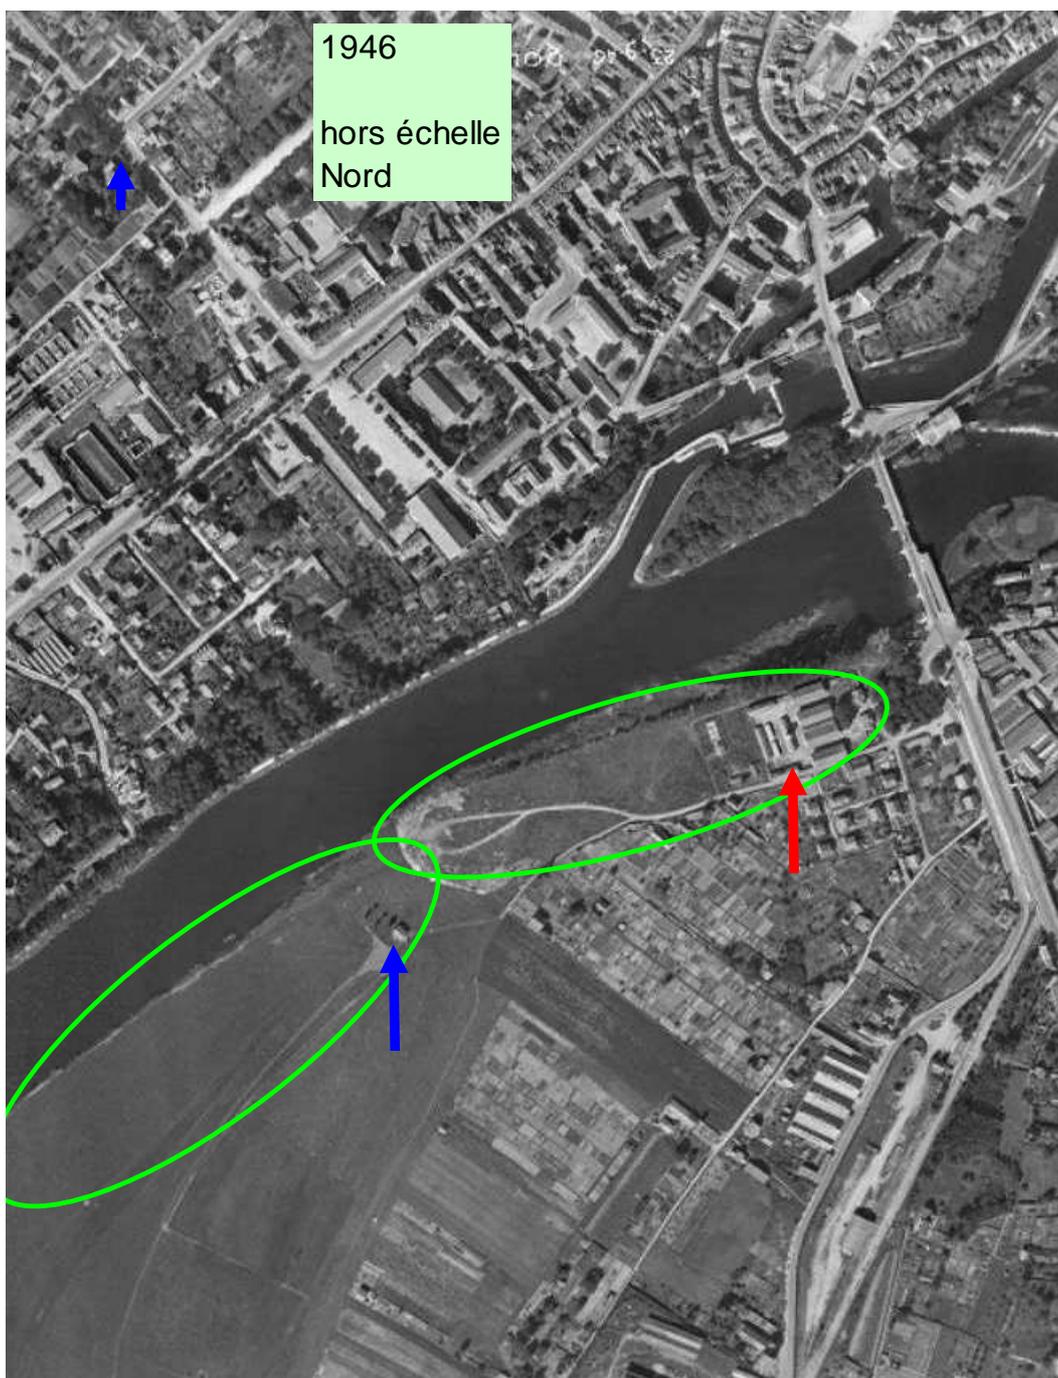
En 1946, on voit bien l'habitation isolée sur la partie 1 (flèche bleue) et les bâtiments de la zone abattoir (flèche rouge).

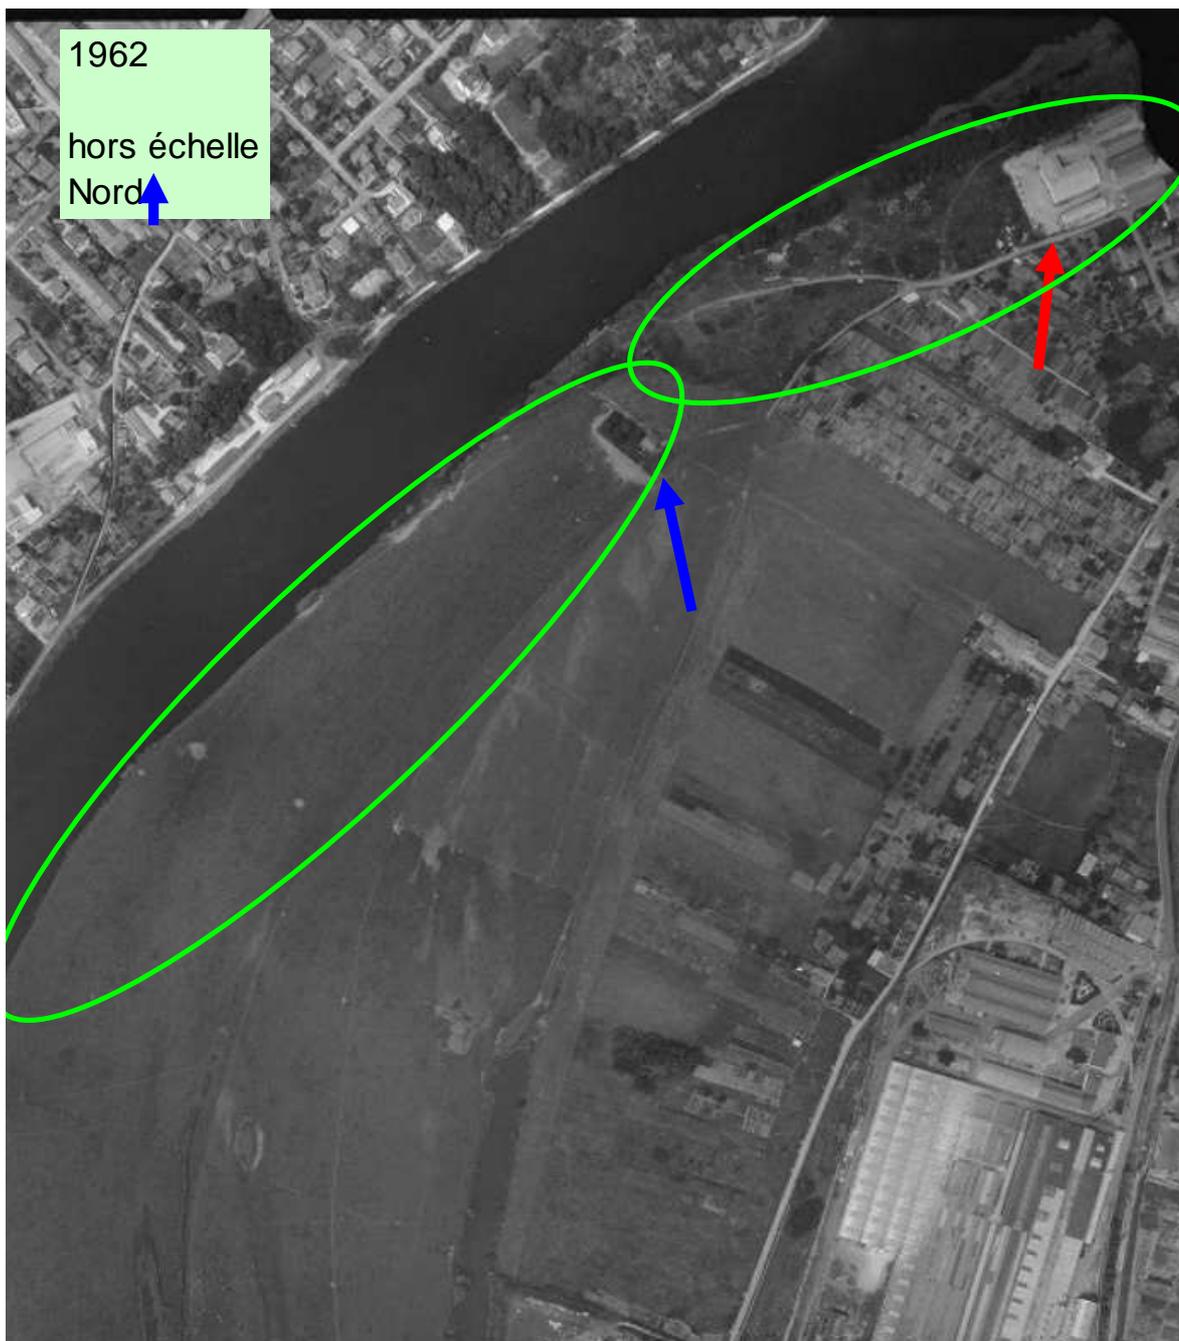
En 1962, l'habitation zone 1 est toujours là (flèche bleue) et les bâtiments zone abattoir ont changé (flèche rouge).

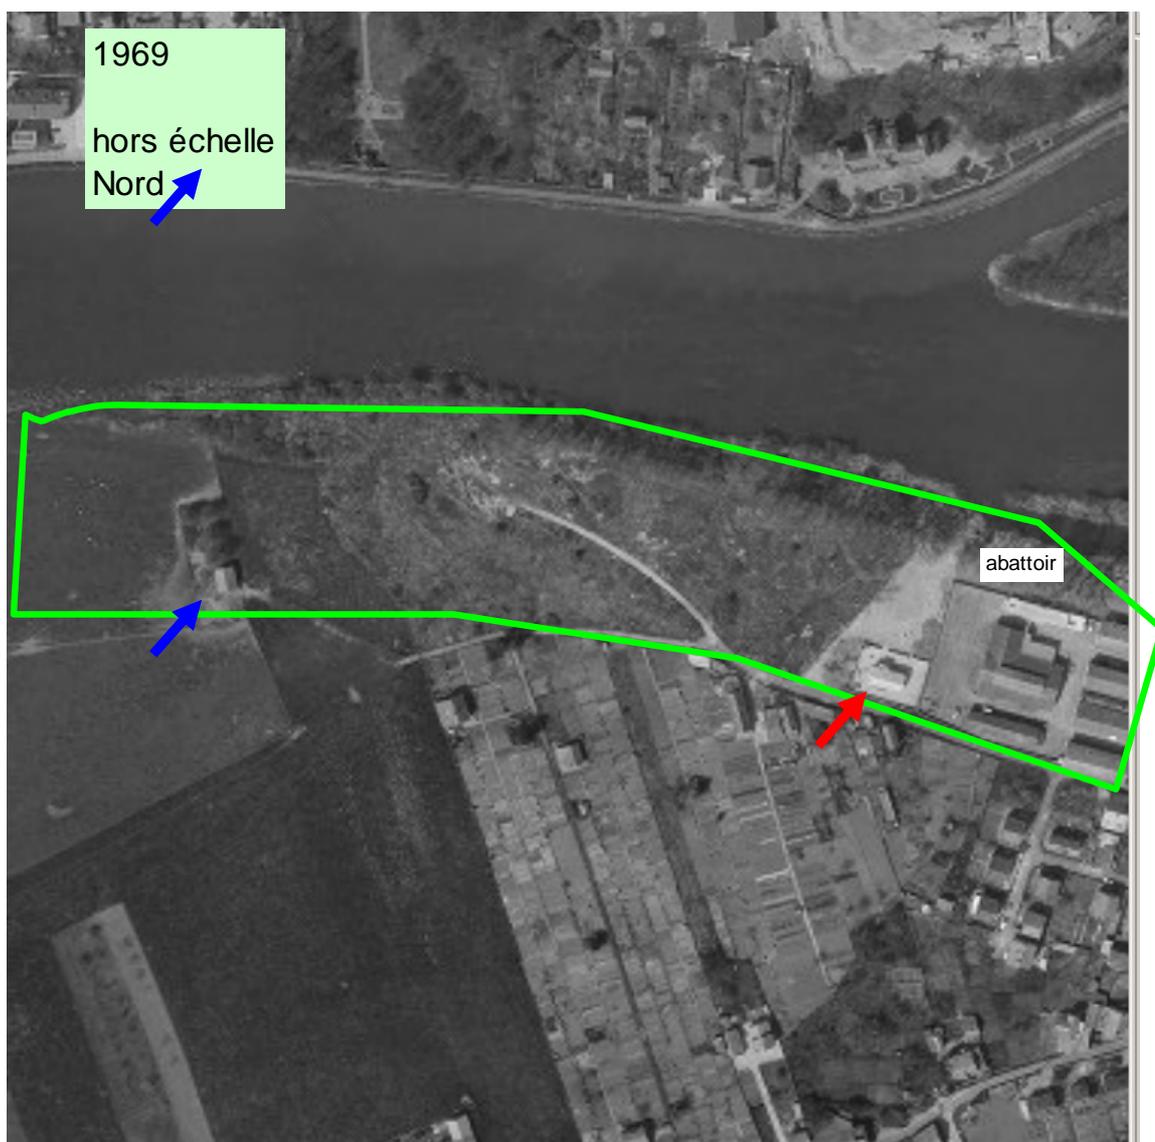
En 1969, le bâtiment abattoir a été agrandi et un bâtiment a été érigé sur l'extrémité de la parcelle zone 3 (flèche rouge). L'habitation zone 1 existe toujours.

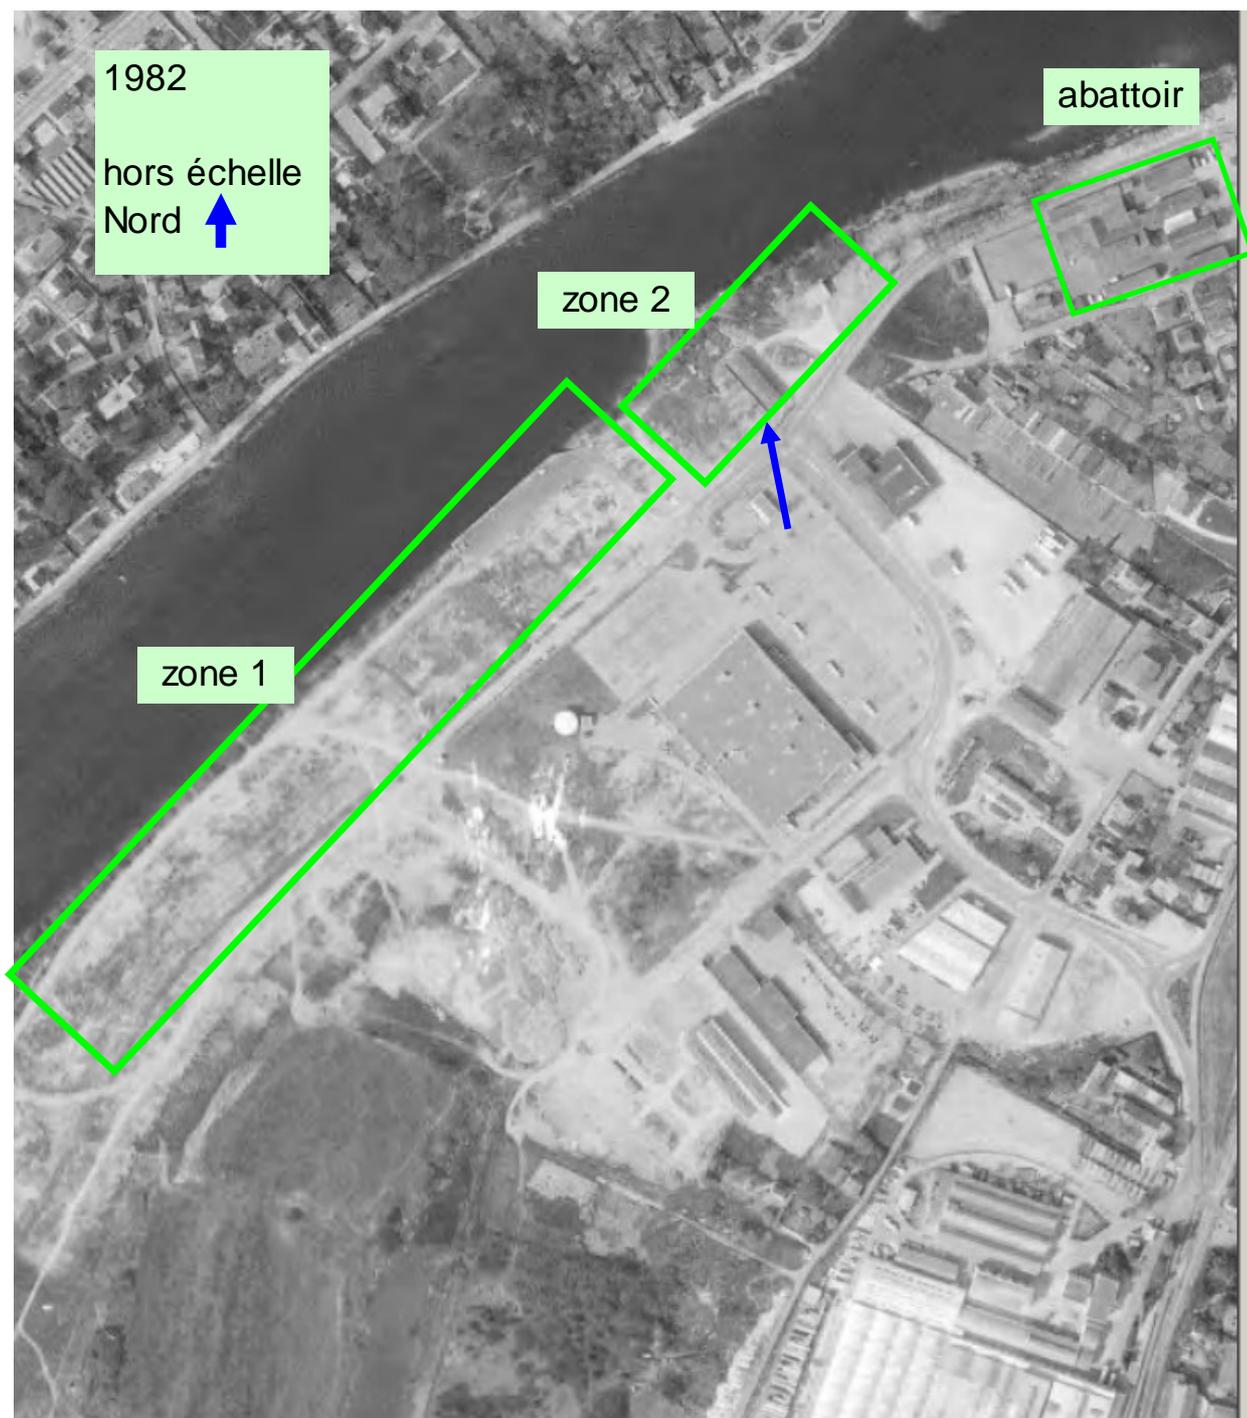
En 1982, le bâtiment (algeco) + atelier s'est implanté en zone 2 (VNF – flèche bleue). Sur la zone de l'abattoir, il semble y avoir une zone de type parking sur l'arrière (côté Ouest). La zone 1 côté gauche semble connaître des remaniements de sol (remblais ?).

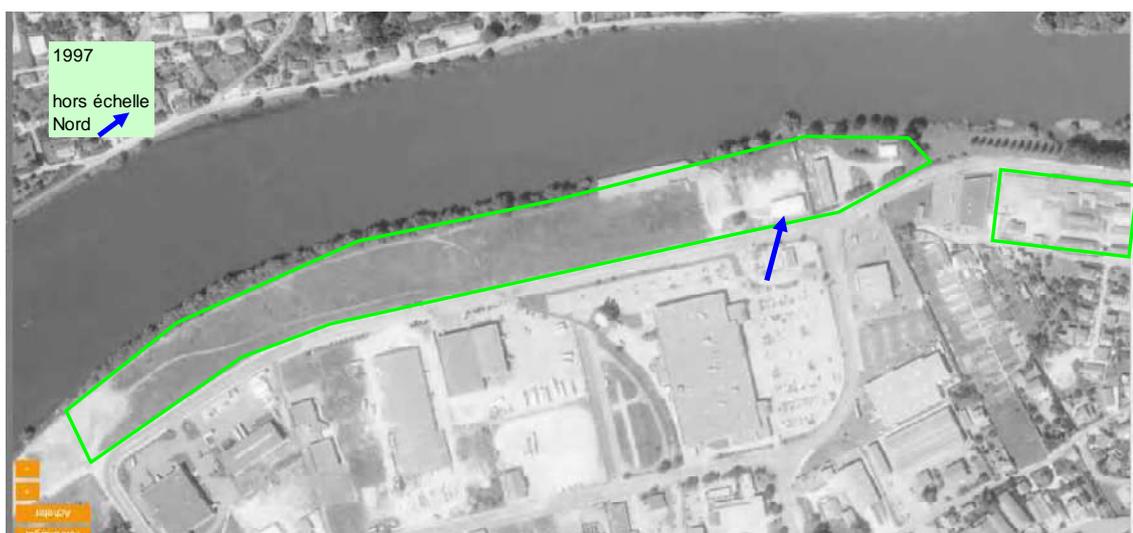
En 1997, le bâtiment NICOLS apparaît sur zone 2 (flèche bleue).

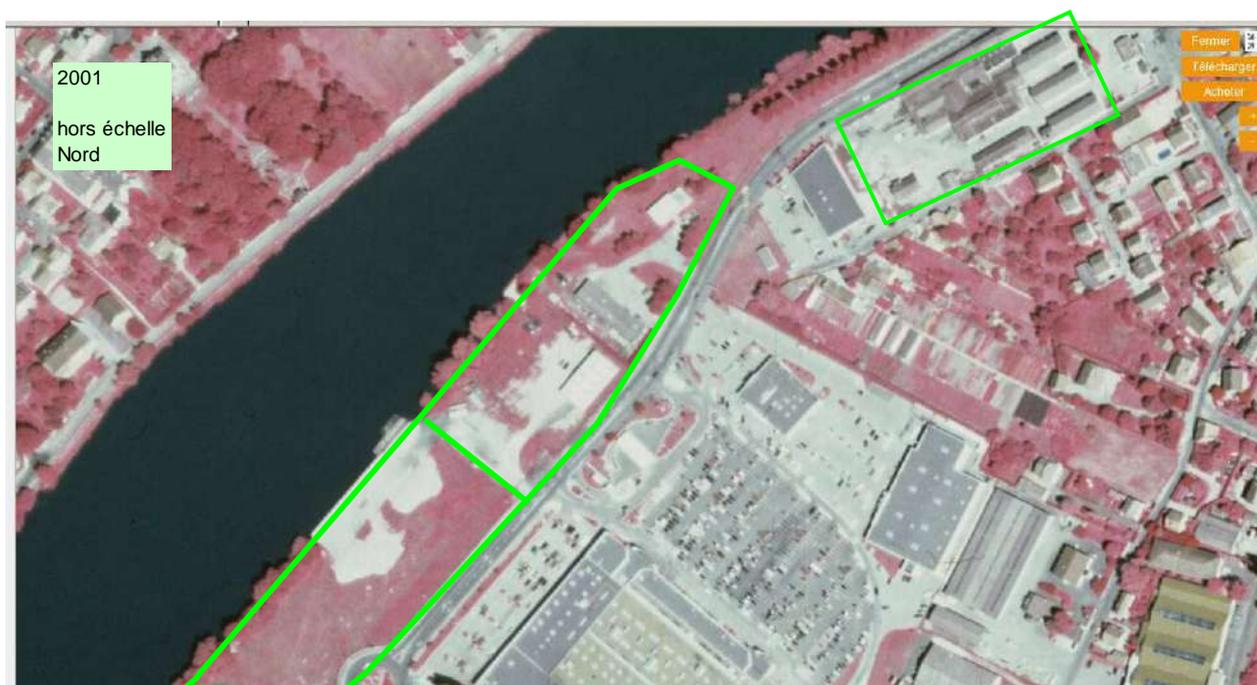
En 2001, le site apparaît identique à 1997.

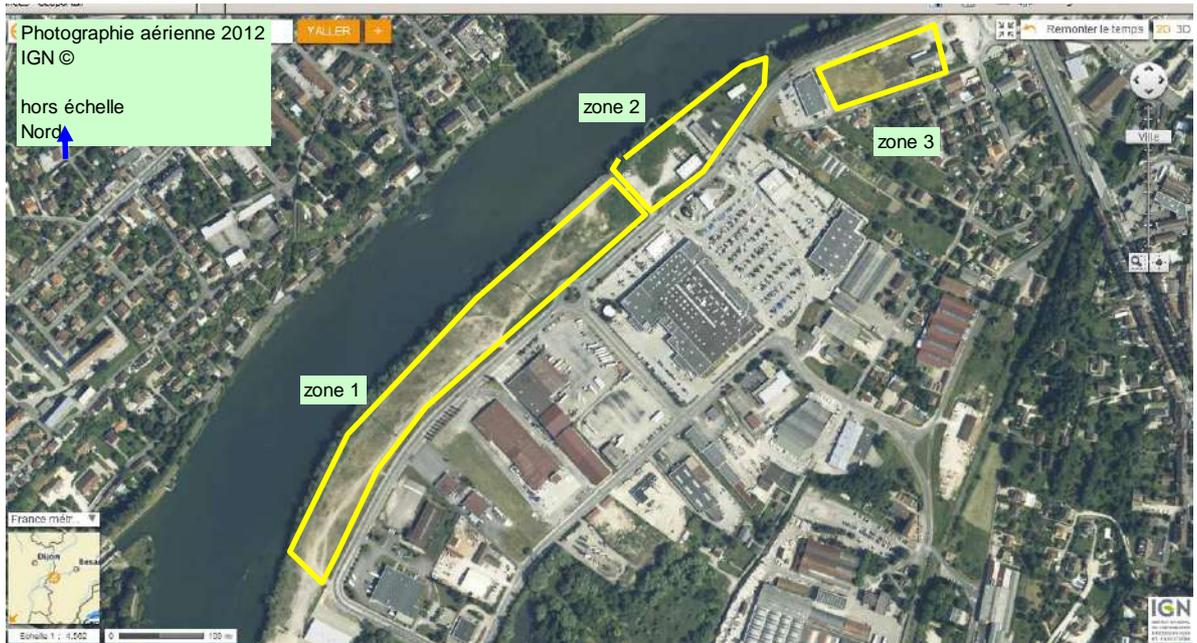
La dernière photographie aérienne de l'IGN © Géoportail montre la configuration actuelle en dehors d'un bâtiment subsistant en zone abattoir (zone 3) qui a été démoli récemment.

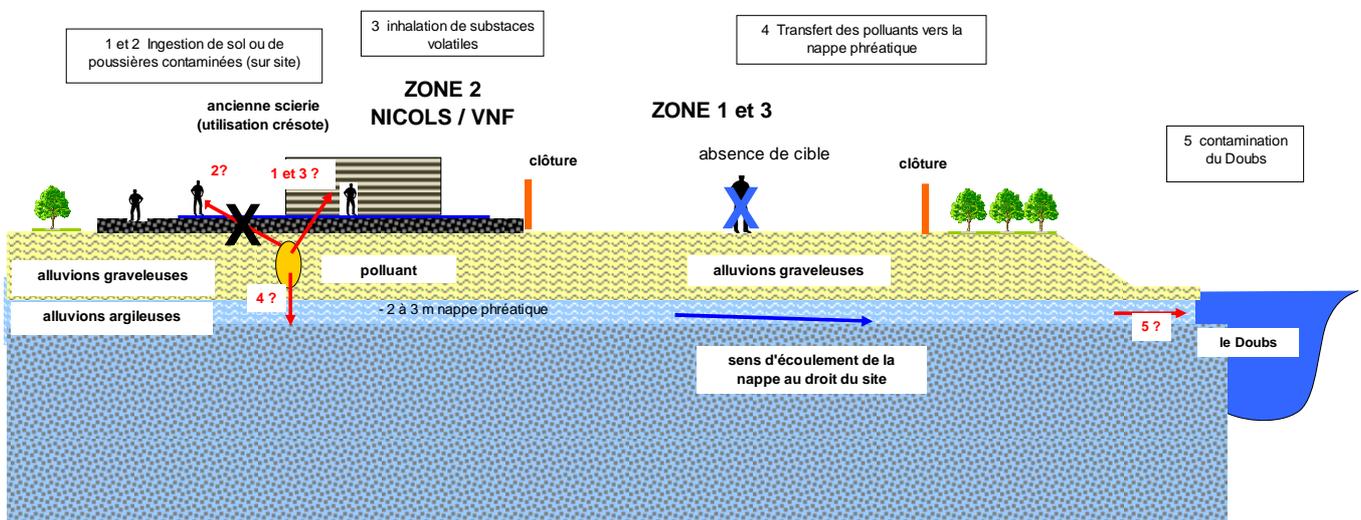
Ces relations sont précisées dans le Schéma conceptuel établi par Bureau Veritas et détaillé ci-dessous.

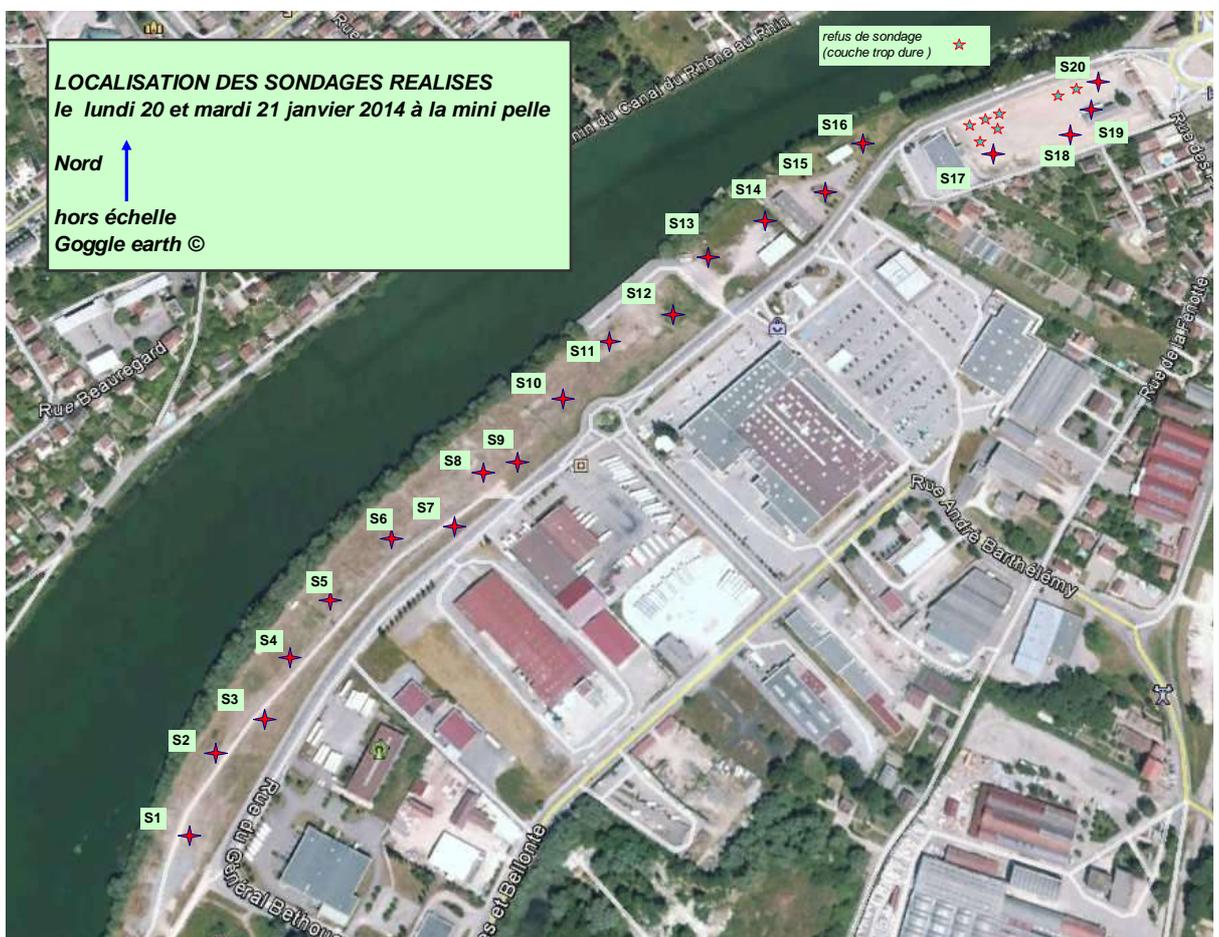
Plan de localisation des sondages

REF.	LOCALISATION	OBJET	PROFONDEUR
SONDAGES			
S1 à S20	Zone 1, 2 et 3	Destiné à obtenir des informations sur la qualité des sols	Arrêt à la nappe phréatique 2,2 à 3,50 m

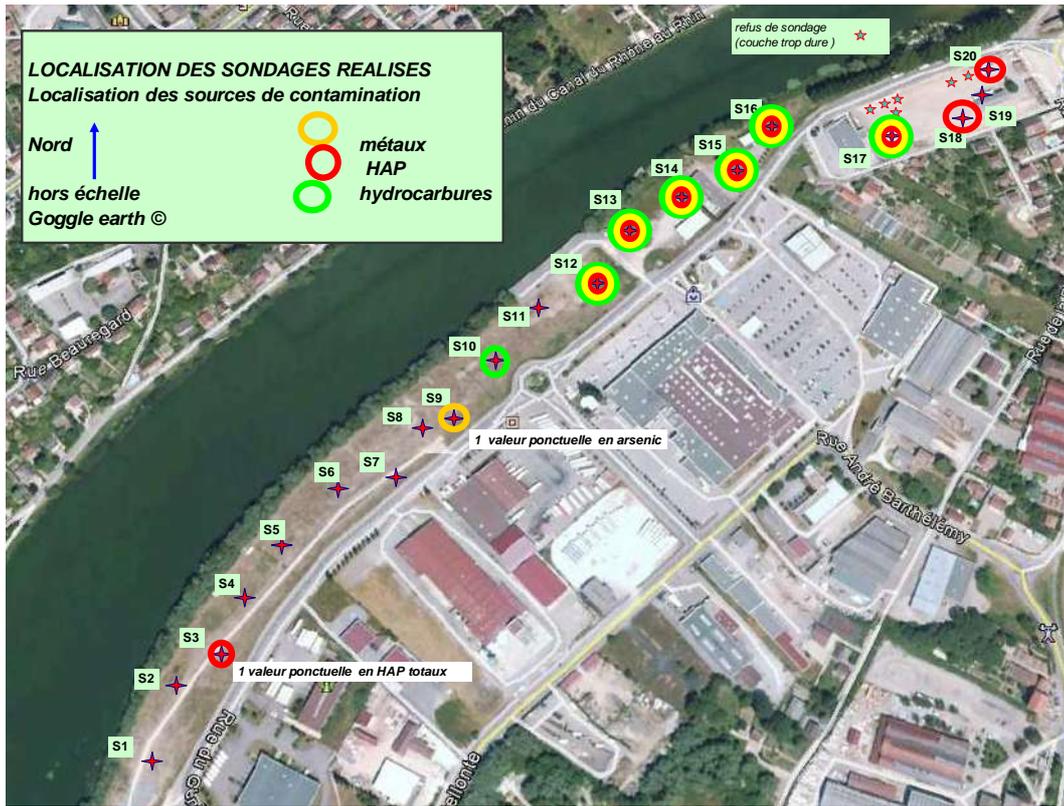
Localisation des zones de sources de contamination détectées

Sur la zone 2 entre S13 et S16 présente les plus fortes concentrations en métaux, HAP et HC. Des sondages complémentaires permettraient de délimiter plus précisément l'extension des sources de contamination.

Sur la zone 3 de l'abattoir, l'étendue des fortes anomalies en S17 pourrait être délimitée plus précisément par des sondages complémentaires.

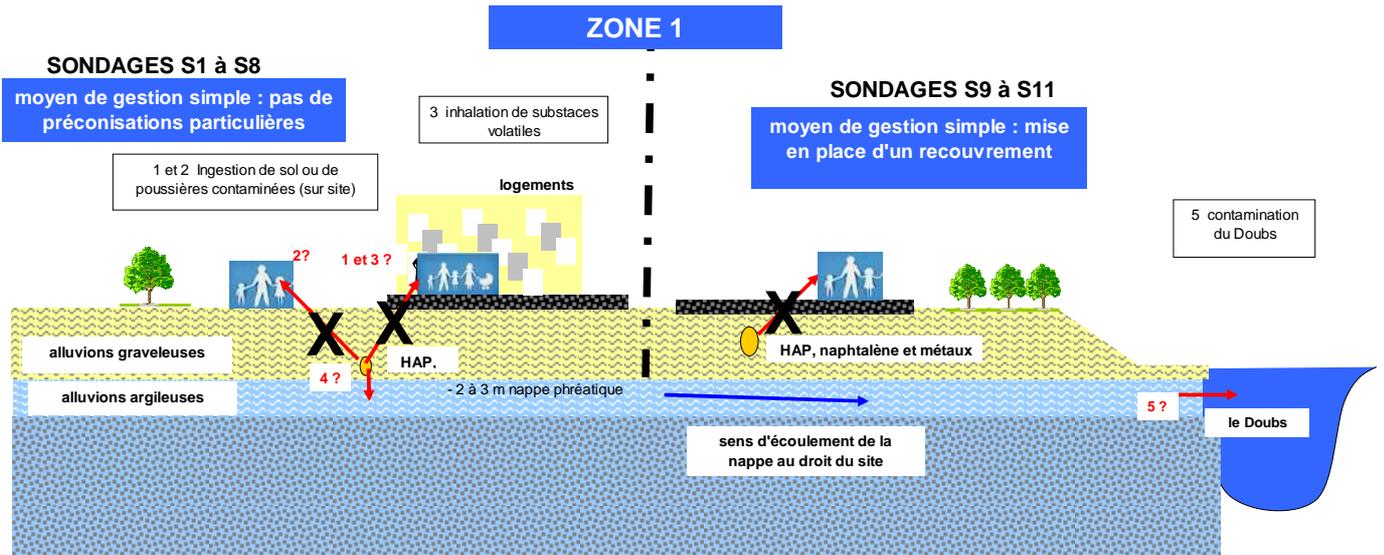
La zone 1 peut faire l'objet de deux modes de gestion simple en fonction des secteurs :

- ❖ Sondages S1 à S8 : pas de préconisations nécessaires (absence de volatils) ;
- ❖ Sondages S9 à S11 : mise en place d'un recouvrement.

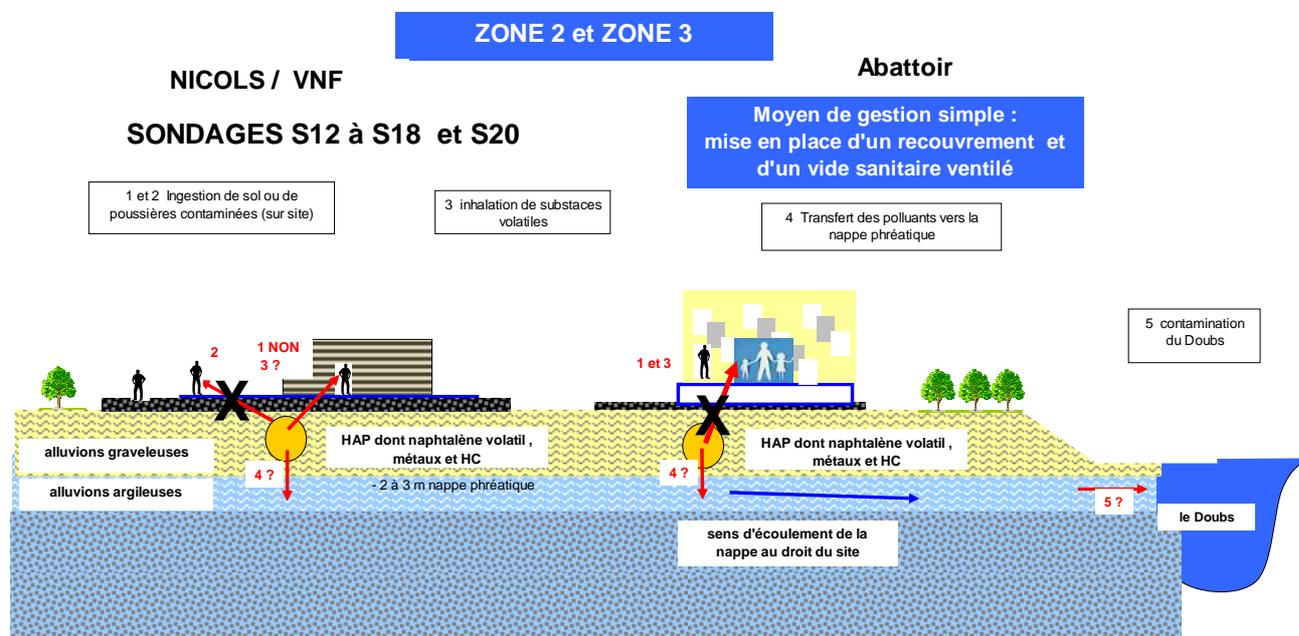
La zone 2 devrait faire l'objet d'investigations complémentaires afin d'estimer l'impact de la pollution détectée :

- ❖ sondages complémentaire de sol afin d'évaluer le volume de terres polluées autour de S14 notamment ;
- ❖ analyse en air ambiant (type badge GABIE) de l'inhalation de naphtalène HAP volatil.

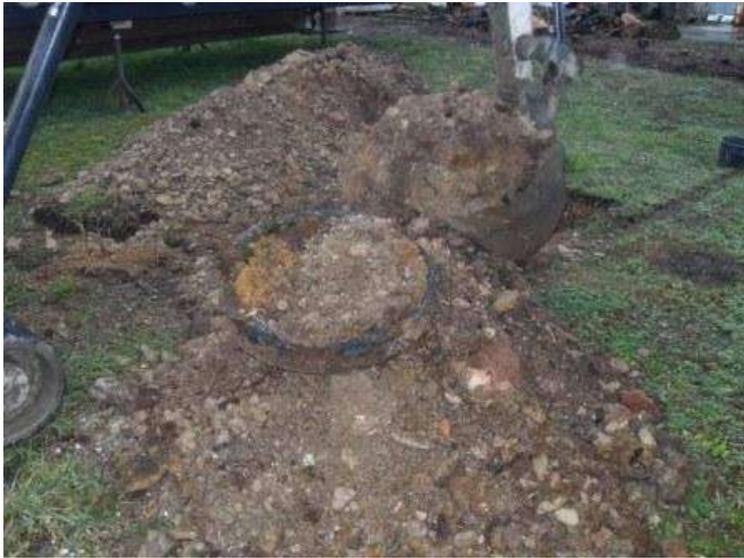
S14 remblais divers

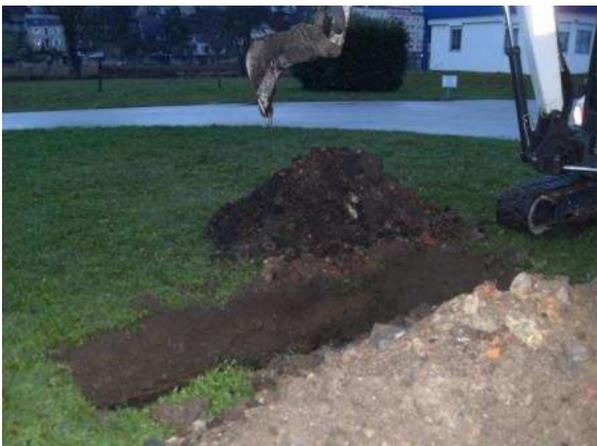
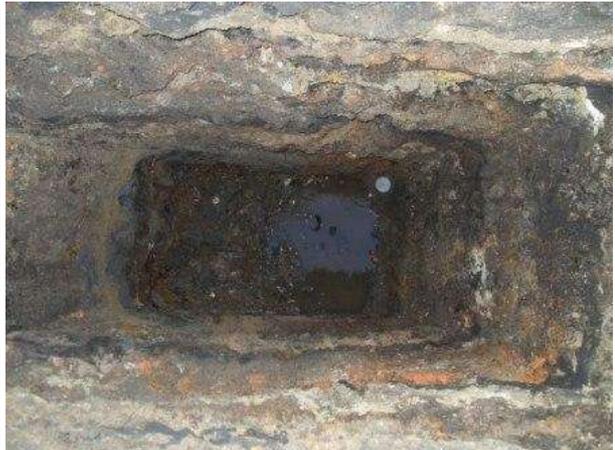
S15 remblais

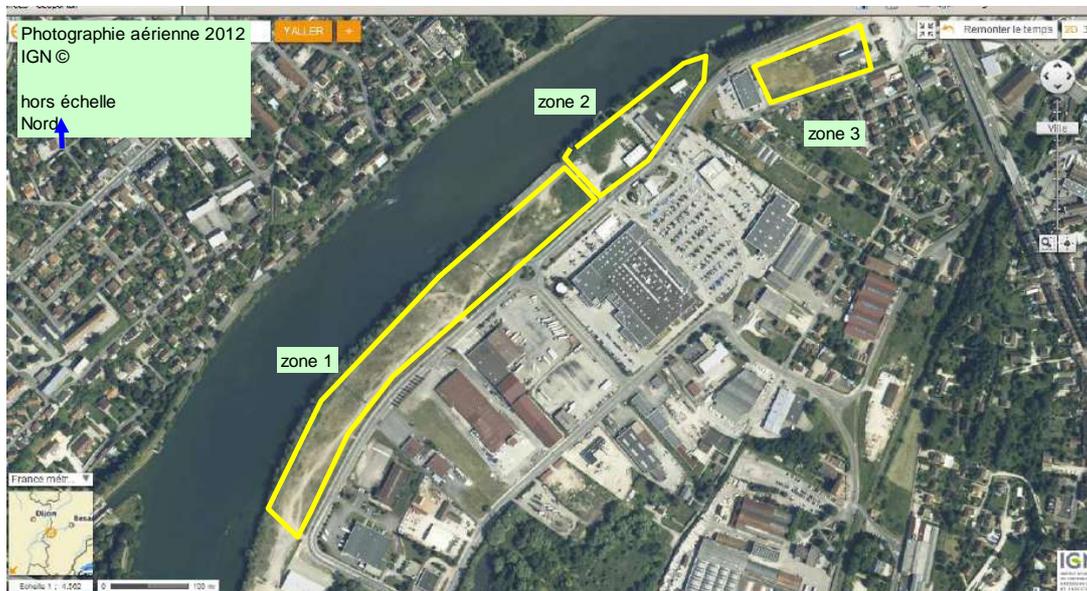
8.1 SCHÉMA D'IMPLANTATION (SI VISITE SANS PLAN NI VUE AERIENNE) + NOTES

Absence de dalles béton, de vides sanitaires, de sous sols sur zones 1 et 3.

2 locaux techniques zone 2 Nicols et VNF (ateliers)
