COMMUNE DE BUFFARD

PROJET D'ASSAINISSEMENT DE LA COMMUNE DE BUFFARD
NOTICE D'INCIDENCE SUR LE MILIEU RECEPTEUR

EAUX CONTINENTALES

Novembre 2017

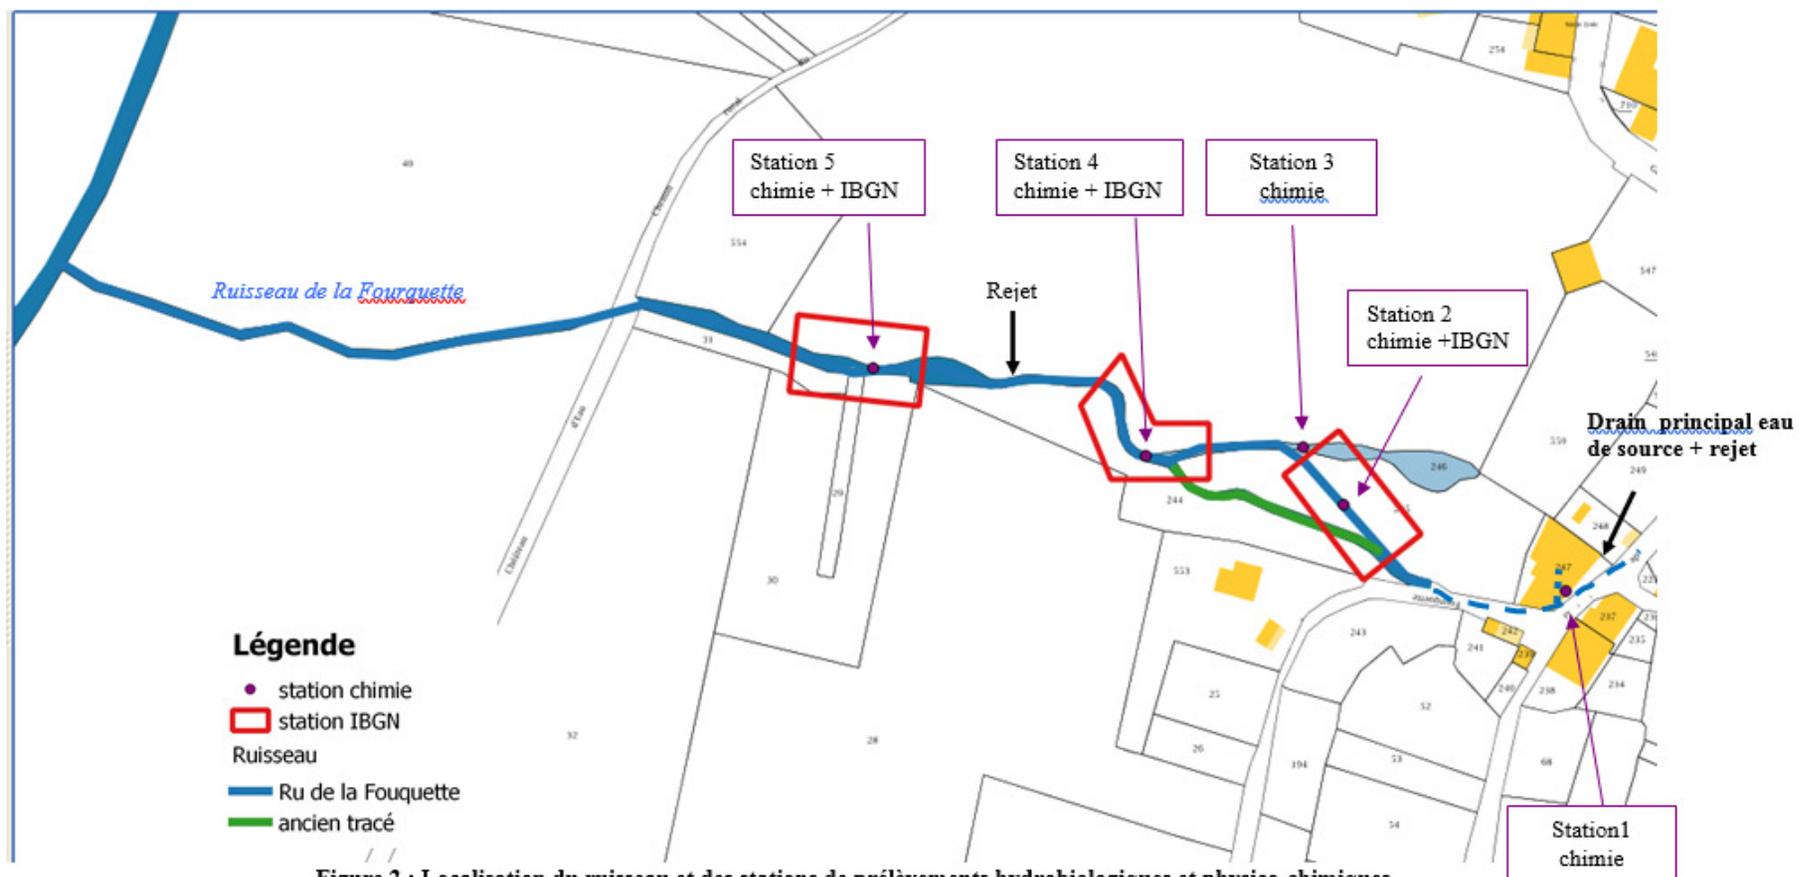
Figure 2 : Localisation du ruisseau et des stations de prélèvements hydrobiologiques et physico-chimiques

Figure 3 : Localisation du ruisseau et des stations de prélèvements hydrobiologiques et physico-chimiques 2016

Dans les conditions d'étiage, la qualité d'eau des deux sources, prélevées avant les rejets (station 1 et station 3) apparaît très bonne pour la majorité des paramètres et notamment pour les nutriments. Sur la station 1, les concentrations sont inférieures aux seuils de quantification pour l'ammonium, les nitrites et les matières phosphorées. Les concentrations en nitrates sont également modestes sur les deux sources, légèrement supérieures à 3 mg/L.

Sur la station 2 se distingue un très fort impact des apports domestiques, avec une très nette dégradation de la qualité d'eau par rapport aux concentrations naturelles de la station 1. Les nutriments typiques des pollutions domestiques présentent de fortes concentrations. L'azote Kjeldahl atteint 3,8 mg/L, signe d'apports d'azote sous forme organique. L'ammonium et les phosphates sont en large excès, se situant dans la gamme d'état médiocre. Le phosphore total montre lui aussi une forte concentration, en état moyen. Les nitrites et matières en suspension ont des concentrations supérieures aux valeurs naturelles mais restent en état bon.

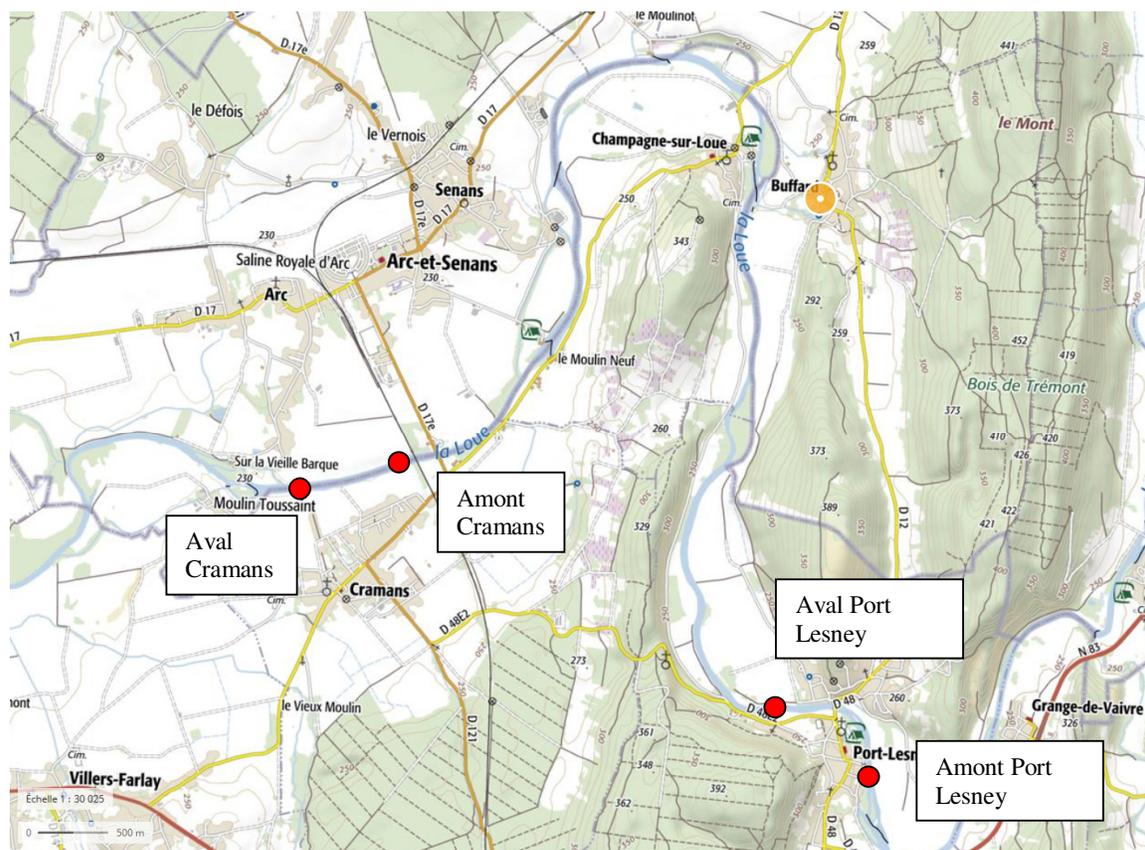
Figure 4 : Stations de prélèvements 2016 pour la CCVA

Les prélèvements ont eu lieu dans des conditions d'eau basses et stables, en été, sur les stations de Cramans. Les prélèvements de Port Lesney sont effectués l'hivers sur une eau montante et un débit supérieur au module.

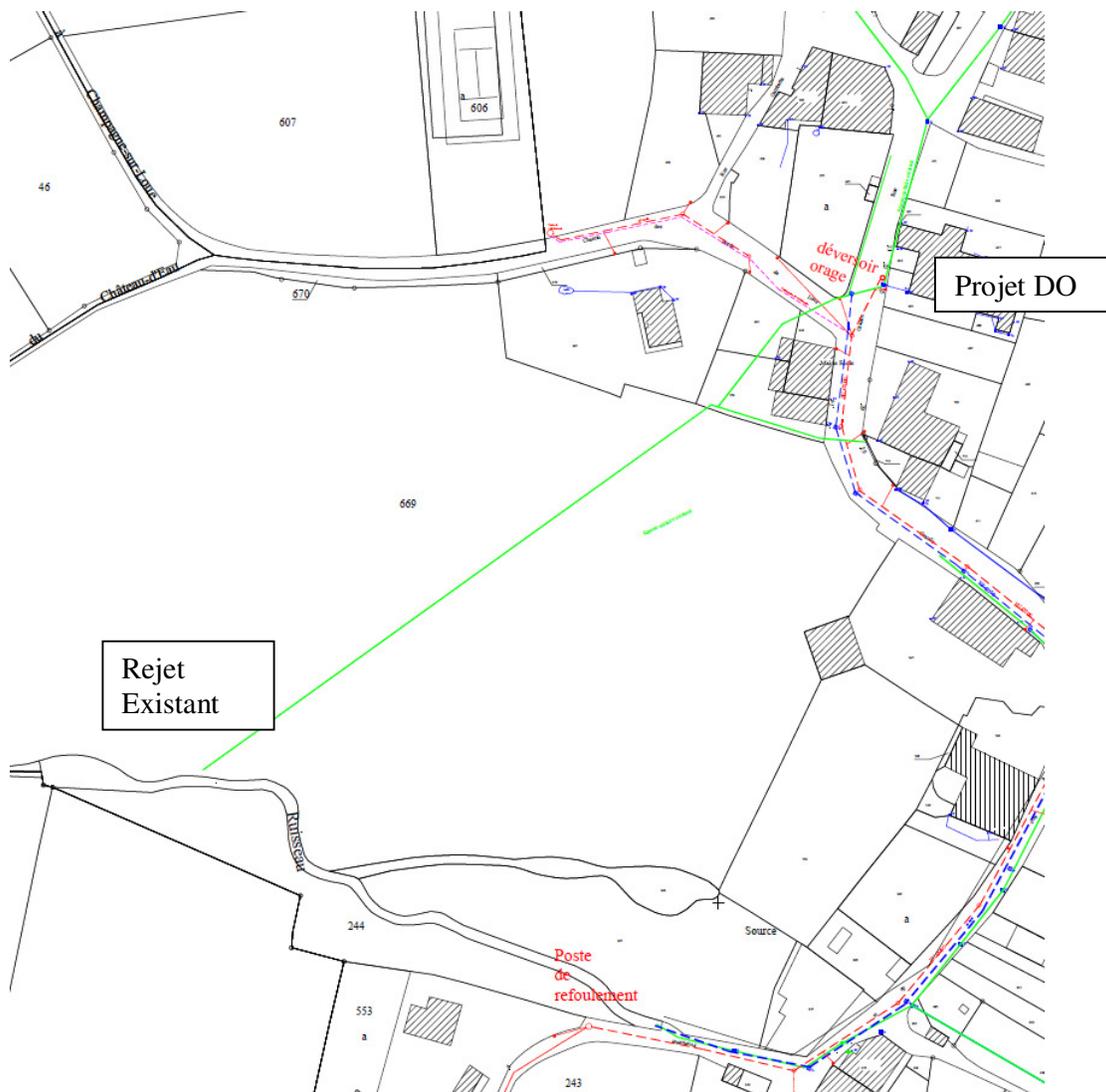
Figure 5 : Localisation du déversoir d'orage

Un Déversoir d'Orage est prévu à l'intersection entre la Grande rue et le chemin des bords de Loue. Il est placé en aval d'un réseau unitaire collectant les habitations d'une partie de la grande rue (de l'Eglise à la rue Grevy) et de la rue Grevy. Ce réseau est conservé car il ne comporte pas d'eau parasite.

Le Déversoir d'orage sera installé en aval d'un réseau collectant 25 EH. Ce réseau ne comporte pas d'eau parasite. En période sèche le débit sera de $3.75 \text{ m}^3/\text{j}$. La station de traitement est prévue pour un débit de temps sec de $27 \text{ m}^3/\text{j}$ et un débit de pointe de $50 \text{ m}^3/\text{j}$. ($23 \text{ m}^3/\text{j}$ sont gardés pour recevoir les eaux parasites et pluviales du réseau) Les capacités hydrauliques de la station de traitement sont limitées. Les faibles pluies pourront être encaissées par le réseau de collecte. En revanche les pluies d'intensité « normales » provoqueront le déversement d'eaux usées dans le milieu.

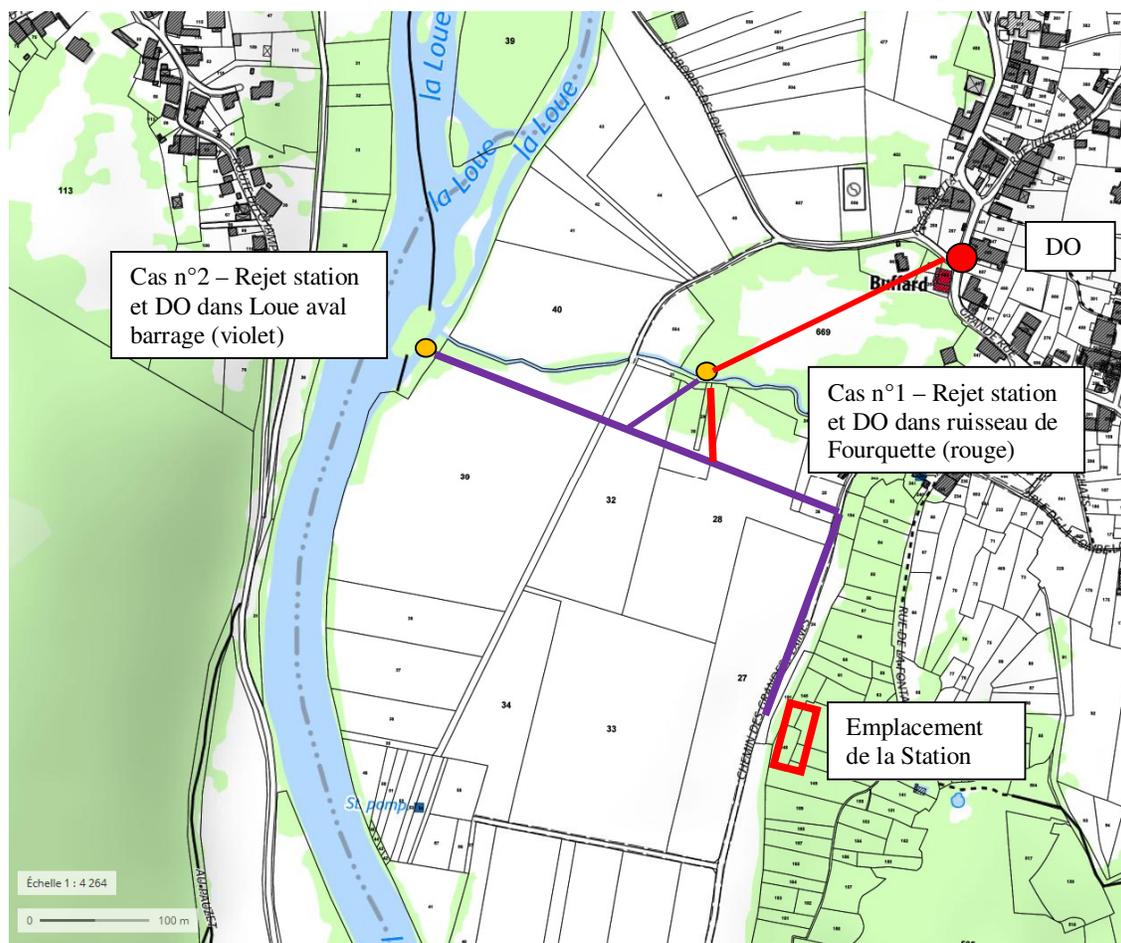
Figure 6 : Localisation des deux points de rejets étudiés

Cas n°1 : Les rejets de la station et du DO sont effectués dans le ruisseau de la Fourquette, en amont du chemin menant à la station de pompage. La distance de réseau entre le point de rejet et la station est d'environ 365 m.

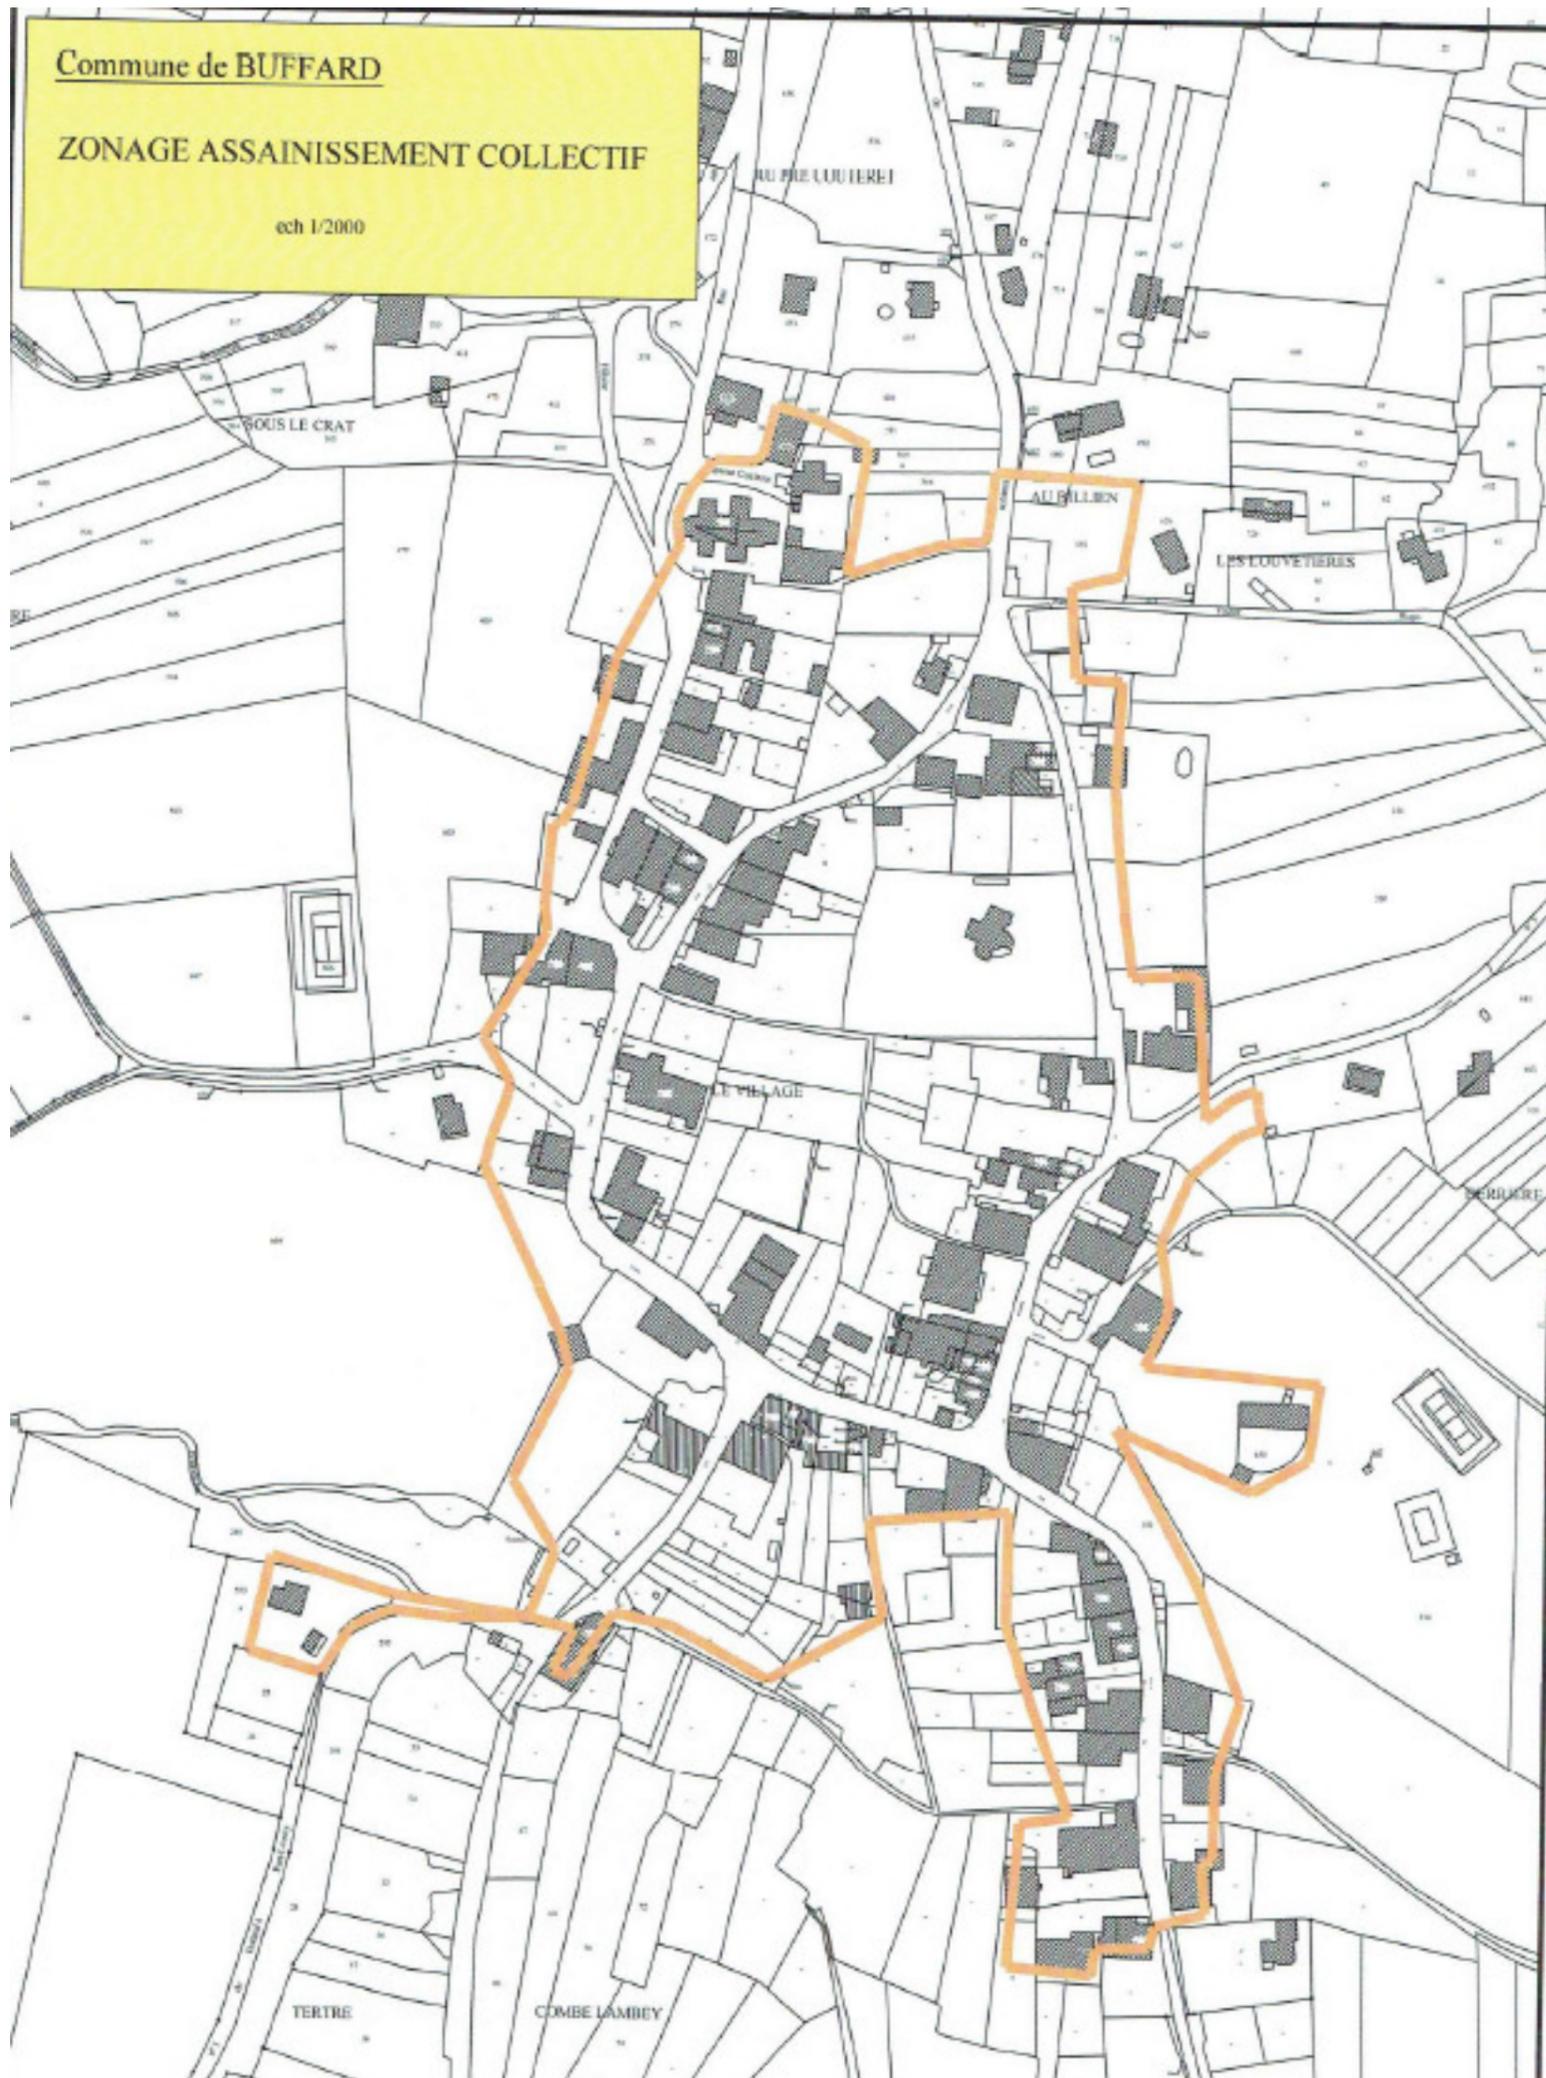
ANNEXE 3 : Projet de zone en Assainissement Collectif.

(Les habitations hors zone restent en Assainissement Non Collectif)

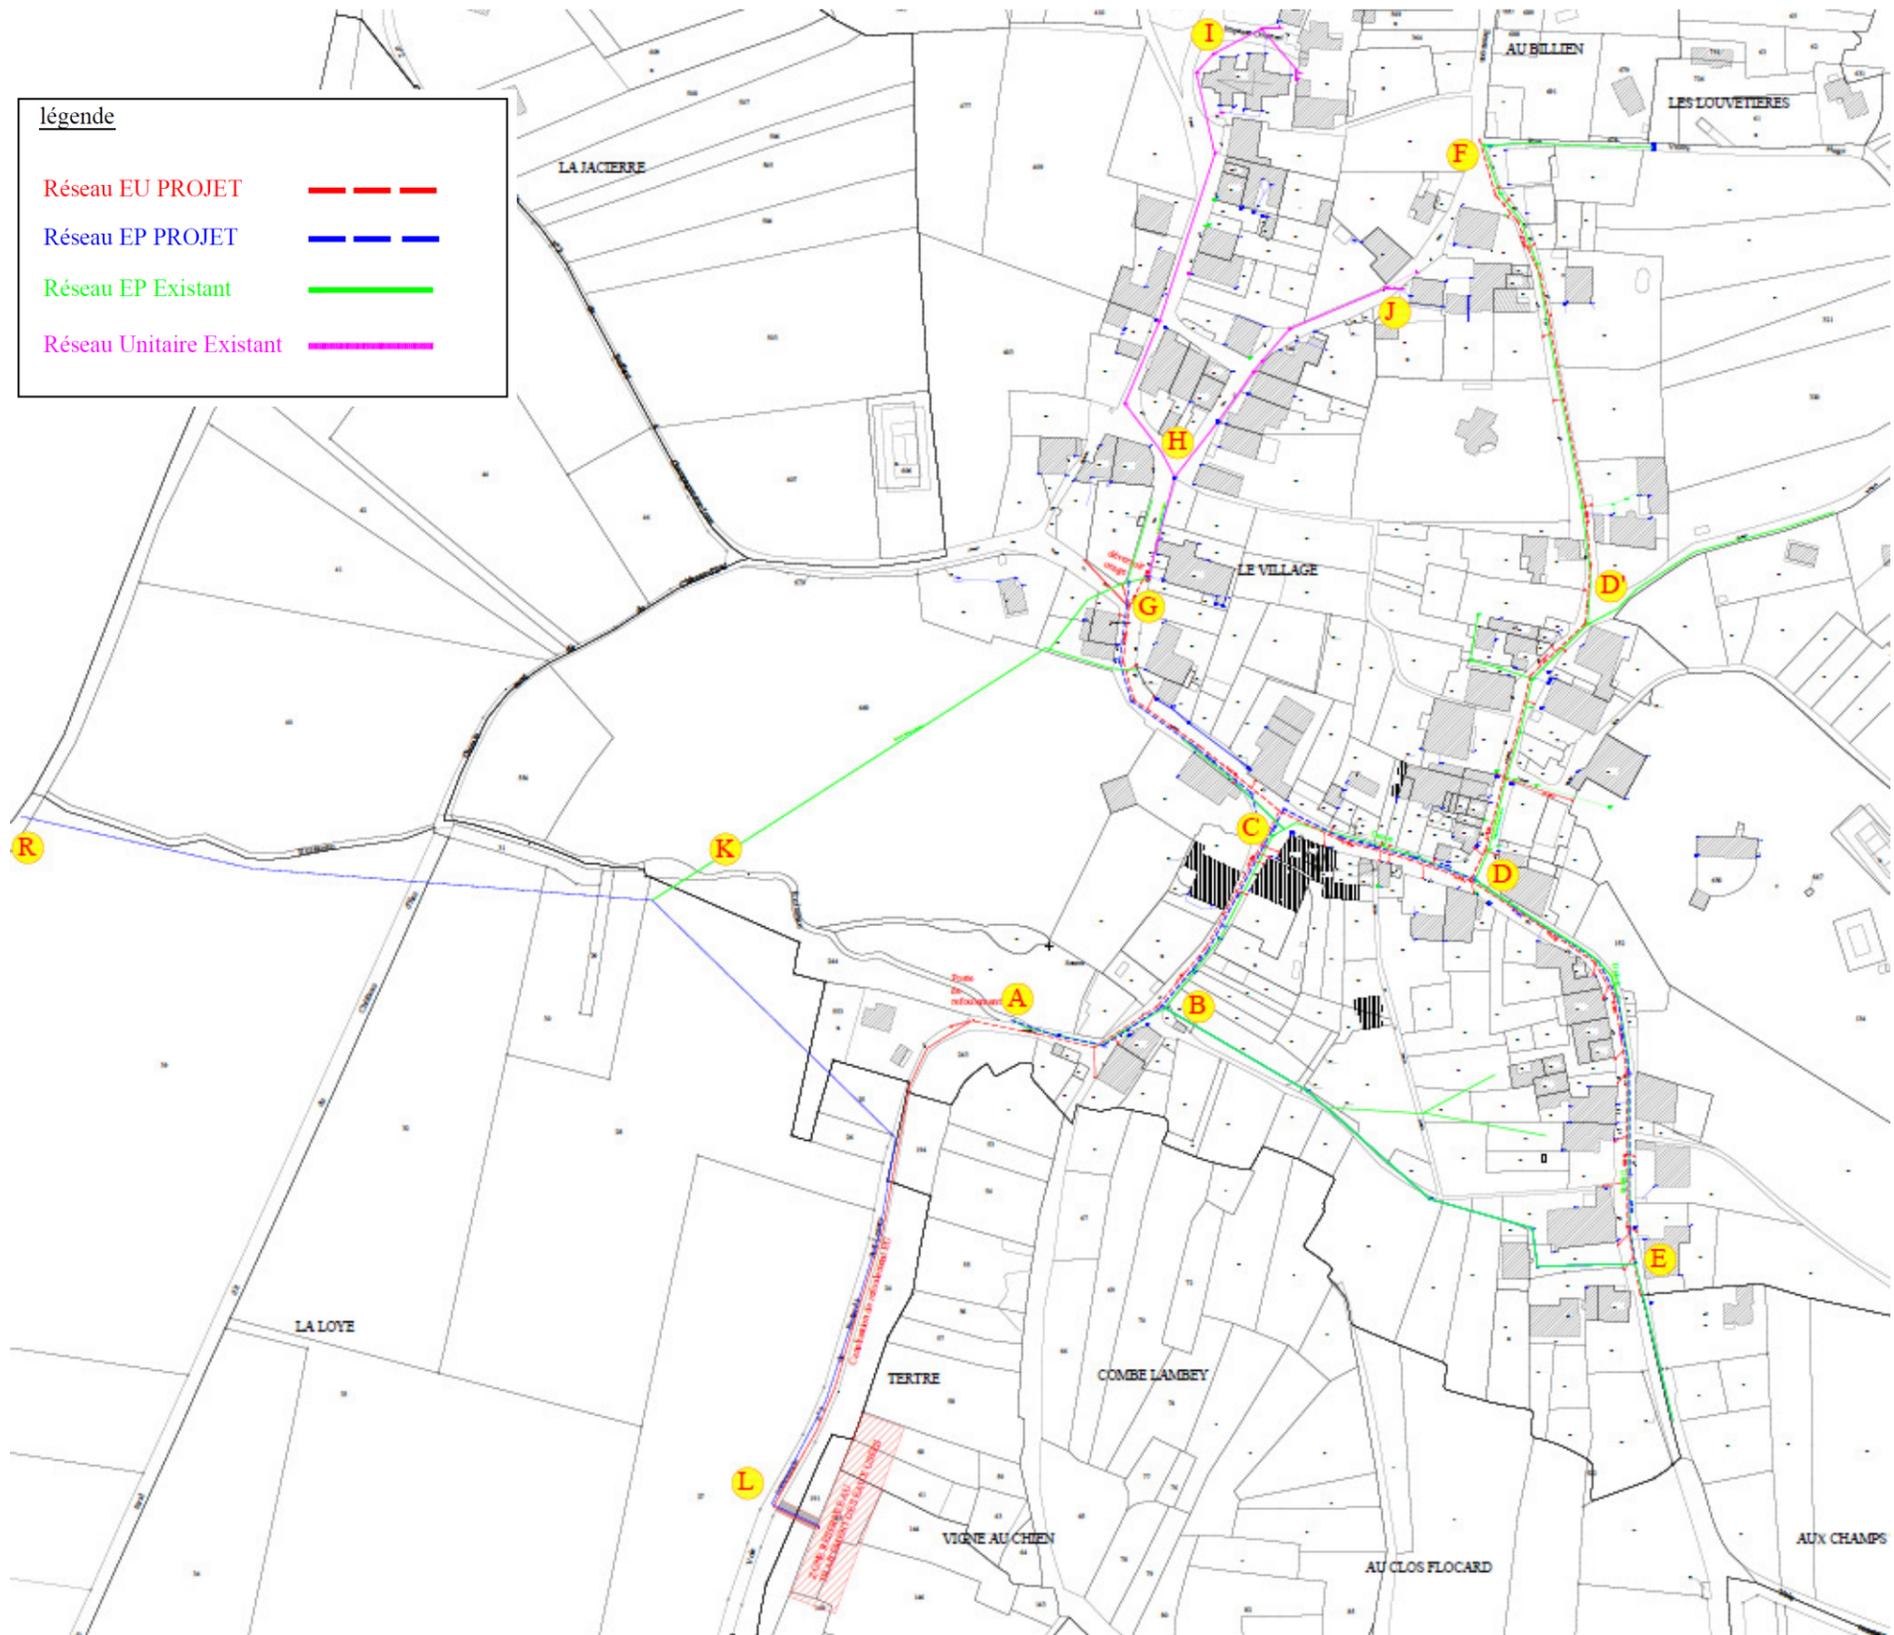
ANNEXE 4 : Projet d'assainissement – Plan des ouvrages

Plan des ouvrages avec Choix d'un rejet des eaux dans la Loue

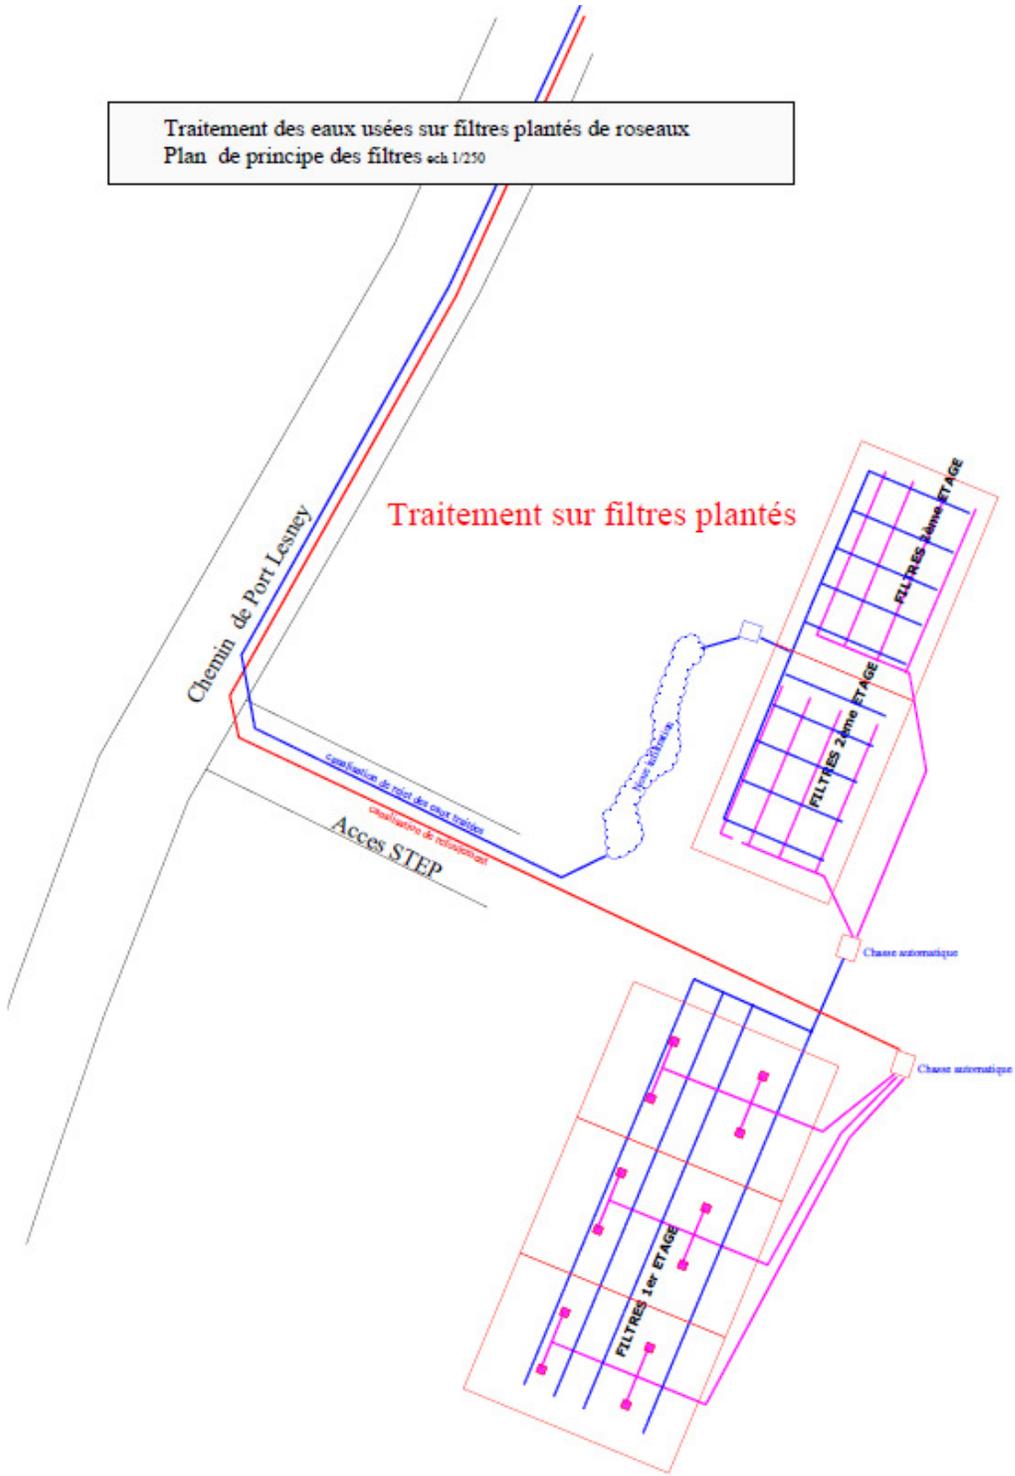
Zoom sur la station de traitement
(CIRESA B., 2017)

Traitement des eaux usées sur filtres plantés de roseaux
Plan de principe des filtres éch 1/250

La station sera située au lieu dit Au Tertre ou La vigne Aux Chiens sur une parcelle à acquérir située 150 à 200 m de la dernière habitation, en dehors de la zone inondable, et en aval du périmètre de protection du puits de captage. La station de traitement est également à l'extérieure de la zone Natura 2000 « Vallée de la Loue ». Elle n'est pas construite sur des terrains inventoriés « milieux humides ». Cartographie en [ANNEXE 6 et 7](#).

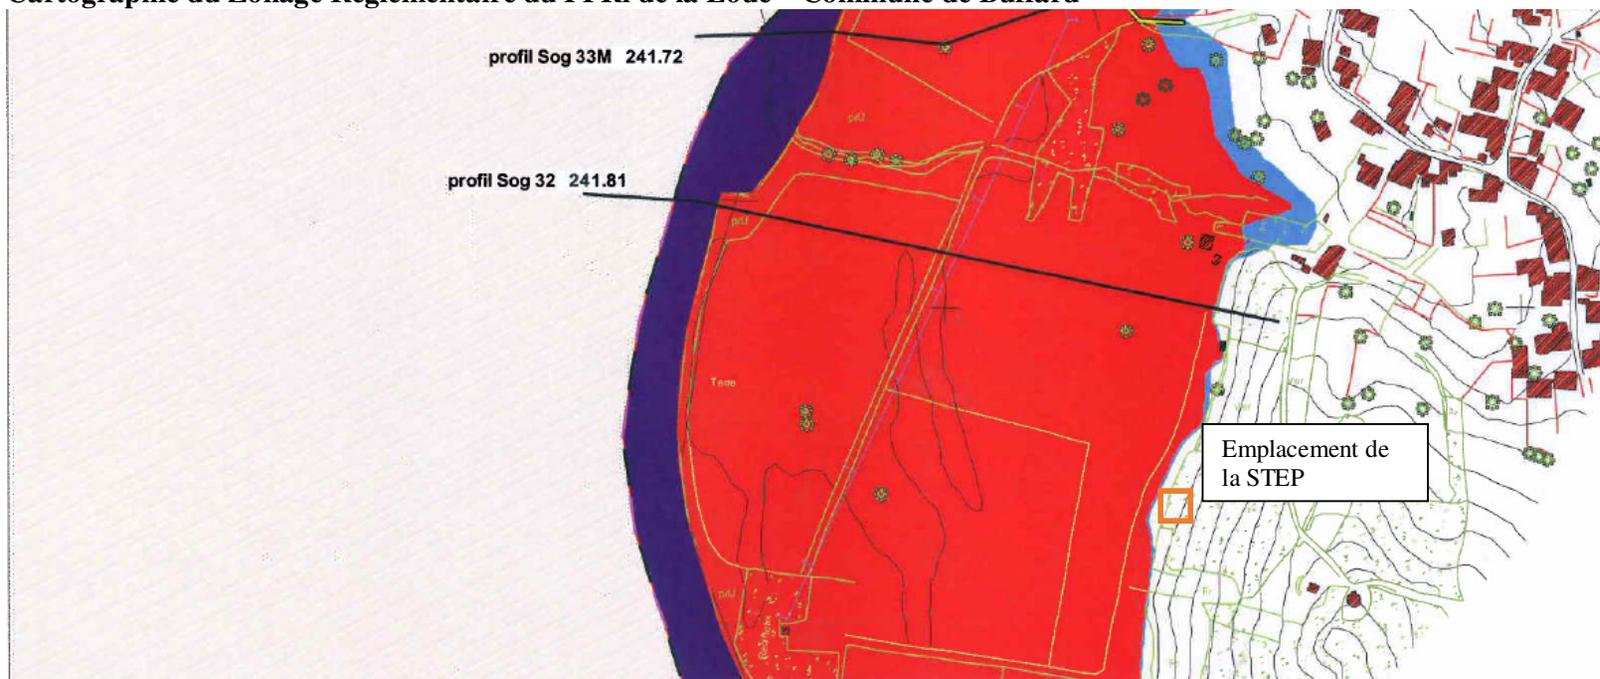
ANNEXE 7 : Implantation de la station de traitement et Risque inondation

Cartographie du Zonage Réglementaire du PPRi de la Loue – Commune de Buffard
