## **LIDL DR 12 - Délimitation de zone humide- St Usage (21)**

**9 mai 2019**

## Fiche contrôle Qualité

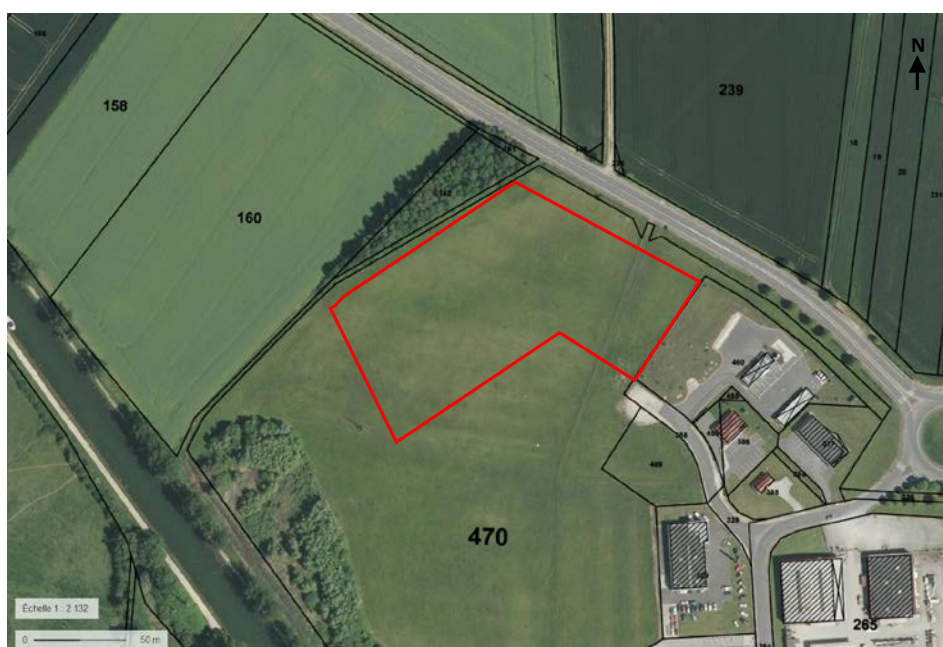
Carte 1-1 : Vue aérienne de la zone d'étude (en rouge, Source Géoportail)

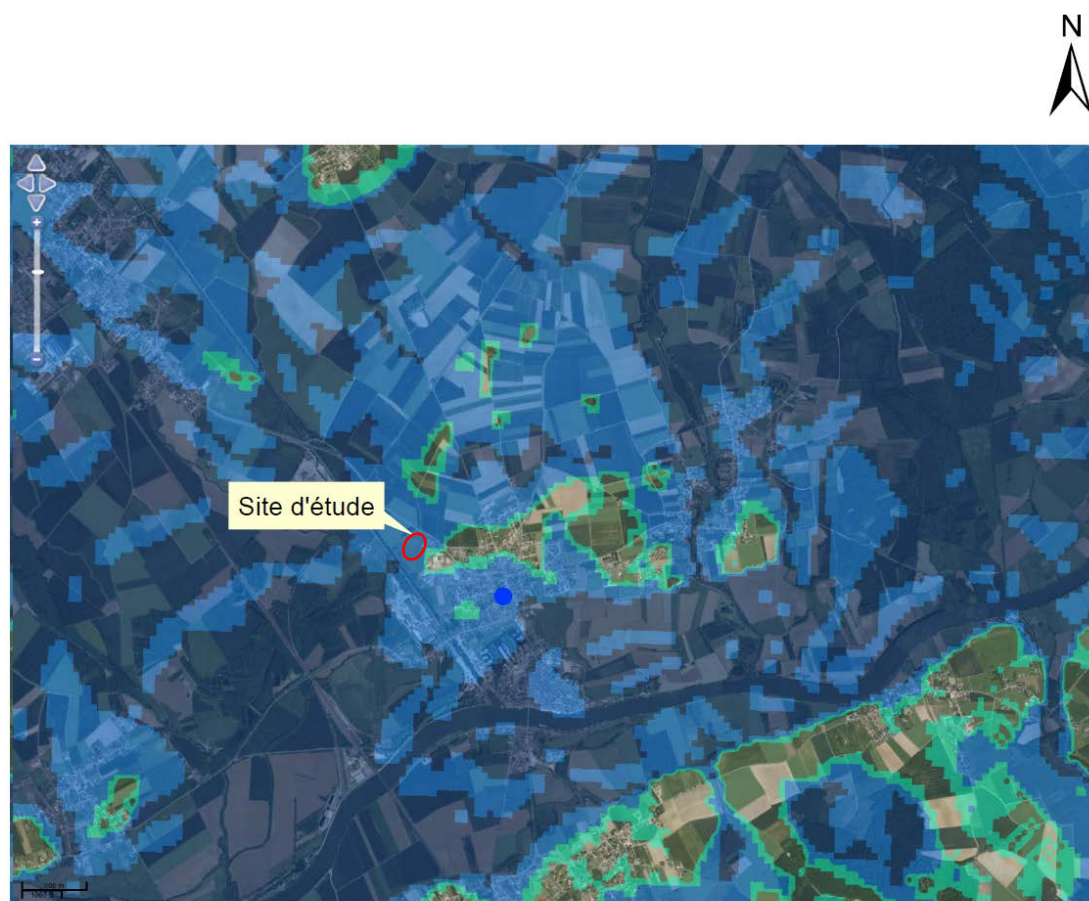
La zone d'étude est recensée dans une zone humide à forte probabilité (cf. carte ci-après).

Carte 1-2 : Carte des milieux potentiellement humides – Source : SIG.reseau-zones-humides.org SoeS

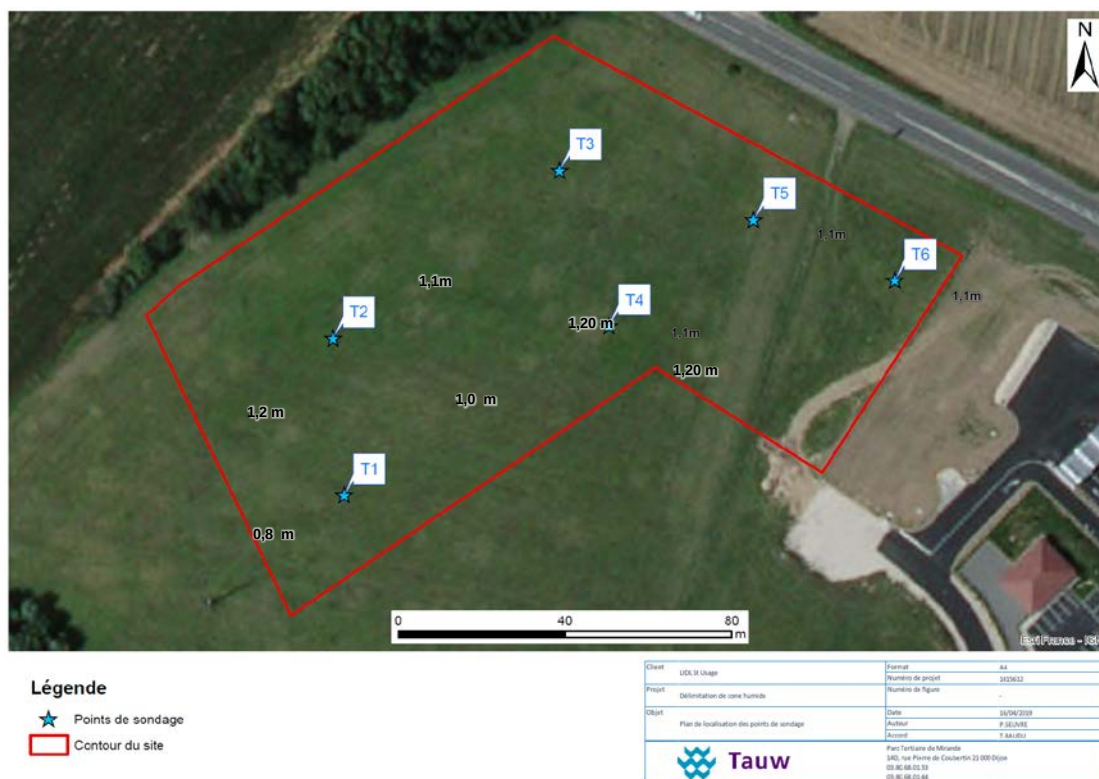
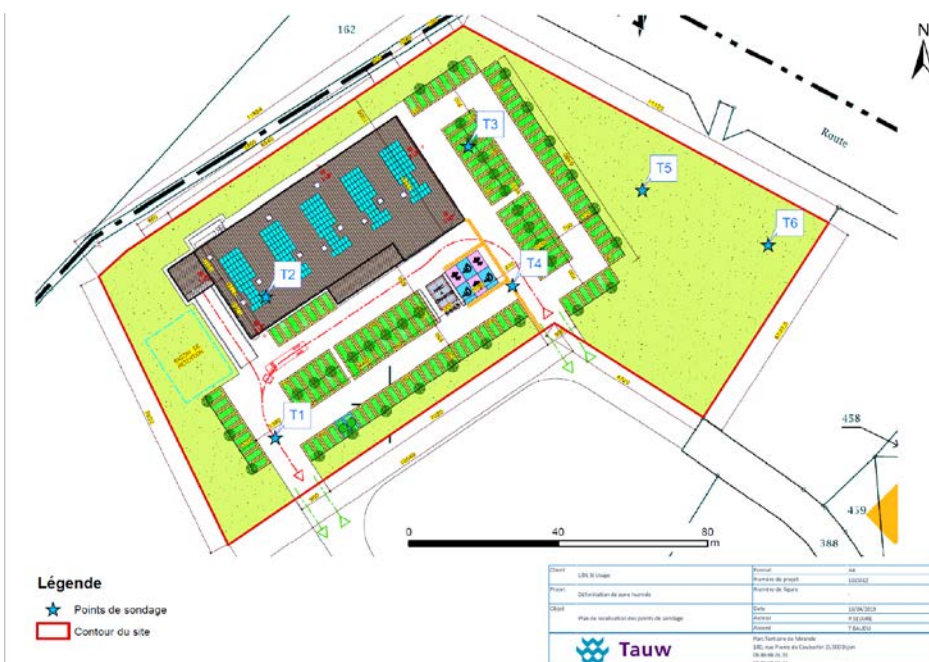
Les investigations de terrain ont été réalisées **le 11 avril 2019**. Elles ont consisté en la réalisation de **6 sondages (T1 à T6)** à la tarière manuelle. Cette technique de forage permet d'obtenir des sols faiblement remaniés.

L'intégralité du site étant recensé dans une zone humide à probabilité forte, les sondages ont été implantés selon un maillage régulier.

Carte 2-2 : Localisation des sondages pédologiques

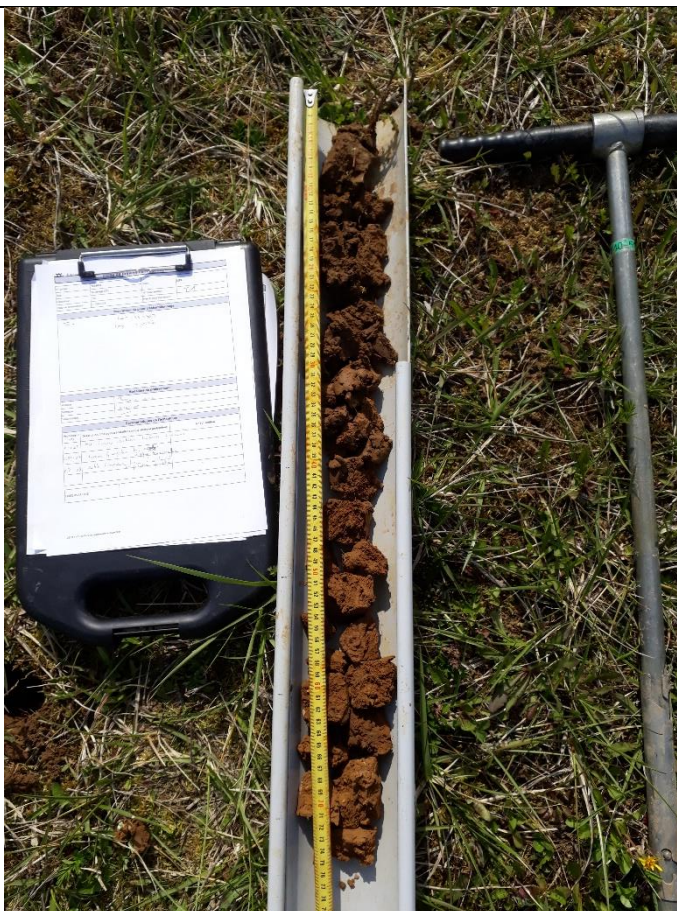
Photographie  
n°1 :

| Sondages | Faciès rencontrés | Observation | Classes |
|---|---|---|---|
| T1 | Terre végétale limono-sableuse marron foncée avec racines : 0 - 25 cm<br>Limon légèrement argileux brun avec quelques traces rouilles : 25 – 70 cm<br>Sable limoneux brun avec cailloutis et petits galets : 25 - 80 cm | / | Non concerné |

Profil  
lithologique du  
sondage T1

| Profondeur (m) | Description lithologique (détailler chaque strate et profondeur) | N° échantillon |
|---|---|---|
| 0-0,25 | Terre végétale limono-sableuse marron foncée avec racine | - |
| 0,25-0,7 | Limon légèrement argileux brun avec quelques traces rouilles | - |
| 0,7-0,8 | Sable limoneux brun avec cailloutis et petits galets | - |

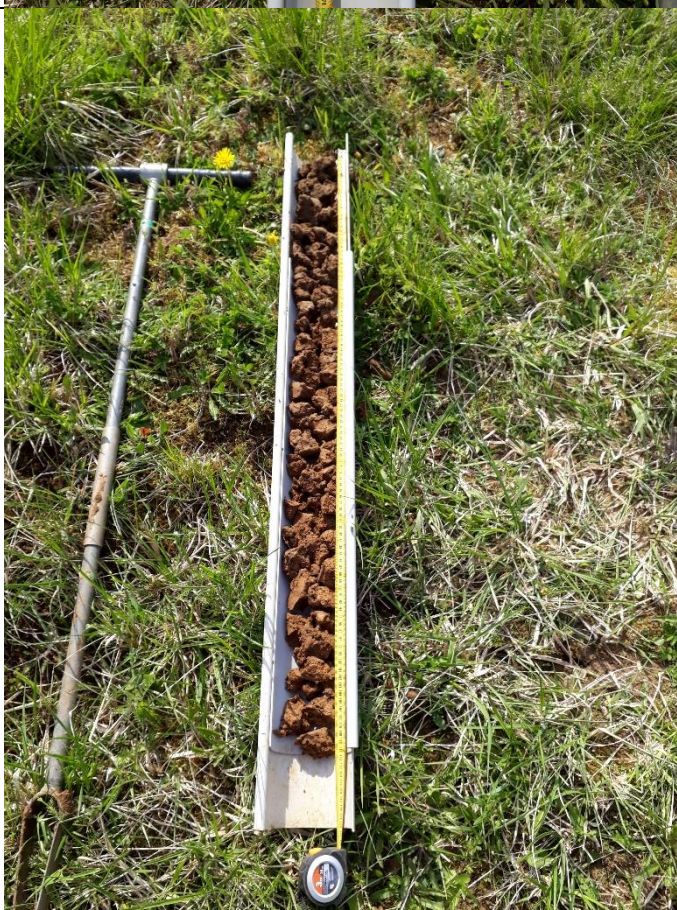
Photographie  
n°2 :

| Sondages | Faciès rencontrés | Observation | Classes |
|---|---|---|---|
| T2 | Terre végétale limoneuse marron très foncée avec racines : 0 -35 cm<br>Limon légèrement argileux brun avec quelques granules noires : 35 – 60 cm<br>Limon légèrement argileux à passes rouilles et concrétions noires : 60 - 120 cm | / | Non concerné |

Profil  
lithologique du  
sondage T2

| Caractéristiques de l'échantillon | | |
|---|---|---|
| 0-0,35 | Terre végétale limoneuse marron très foncée avec racine | - |
| 0,35-0,6 | Limon légèrement argileux brun avec quelques granules noires | - |
| 0,6-1,2 | Limon légèrement argileux à passes rouilles et concrétions noires | - |

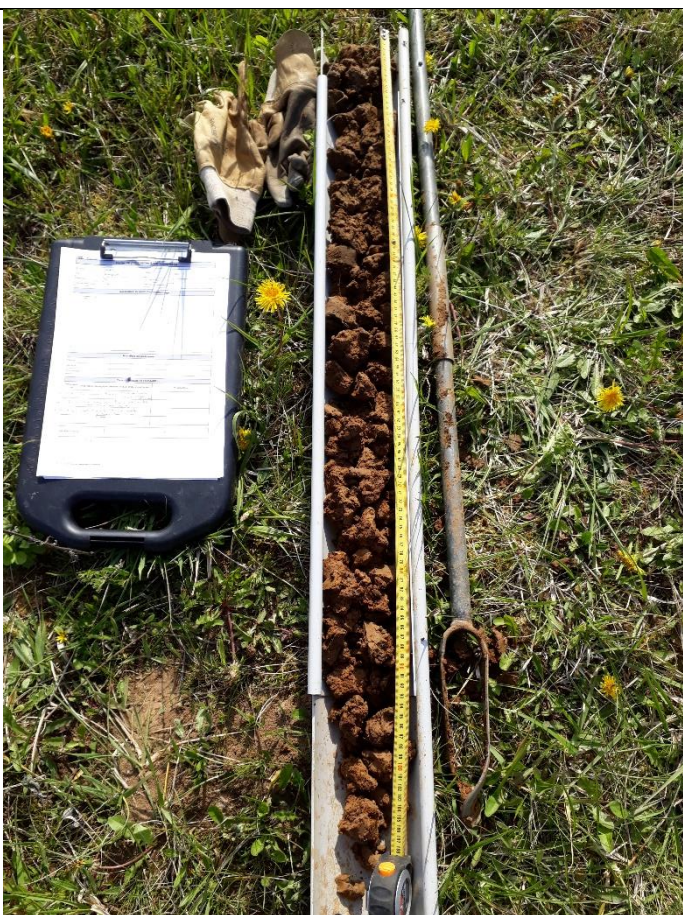
| Sondages | Faciès rencontrés | Observation | Classes |
|---|---|---|---|
| T3 | Terre végétale limoneuse brune avec rares cailloutis et galets calcaire : 0 -40 cm<br>Limon légèrement argileux brun à passes rouilles et rares concrétions noires : 40 – 80 cm<br>Limon brun et gris bariolé à passes rouilles et nombreuses concrétions noires : 80 – 110 cm | / | Non concerné |

| | | <p><u>Photographie</u><br/><u>n°3</u> :</p> <p>Profil<br/>lithologique du<br/>sondage T3</p> |

| Profondeur (m) | Description lithologique (détailler chaque strate et profondeur) | N° échantillon |
|---|---|---|
| 0-0,4 | Terre végétale limoneuse brune avec rares cailloutis et galets calcaire | - |
| 0,4-0,8 | Limon légèrement argileux brun à passes rouilles et rares concrétions noires | - |
| 0,8-1,1 | Limon brun et gris bariolé à passes rouilles et nombreuses concrétions noires | - |

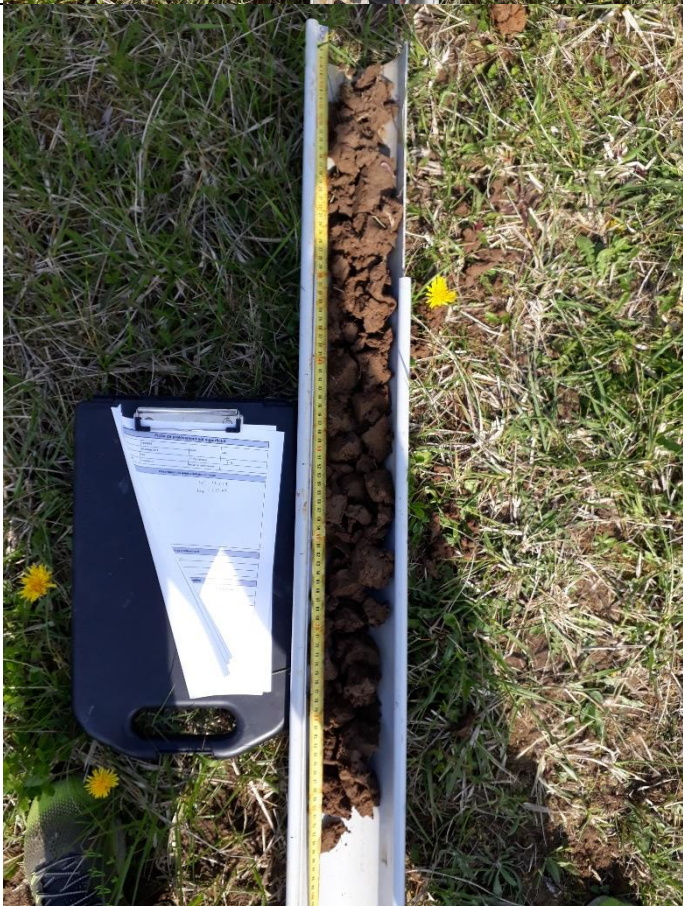
| Sondages | Faciès rencontrés | Observation | Classes |
|---|---|---|---|
| T4 | Terre végétale limono-sableuse brune: 0 -35 cm<br>Limon légèrement argileux brun avec de rares traces rédoxiques rouilles : 35 – 100 cm | / | Non concerné |

| | | <p><u>Photographie</u><br/><u>n°4</u> :</p> <p>Profil<br/>lithologique du<br/>sondage T4</p> |

| Caractéristiques de l'échantillon | | |
|---|---|---|
| 0-0,35 | Terre végétale limono-sableuse brune | - |
| 0,35-1 | Limon légèrement argileux brun avec de rares traces rédoxiques rouilles | - |

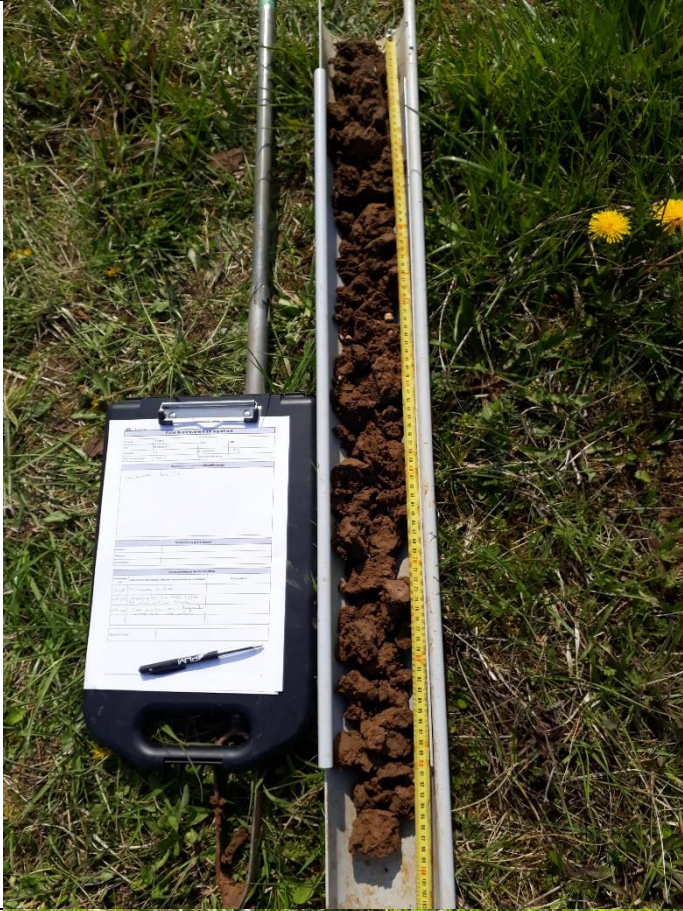
| Sondages | Faciès rencontrés | Observation | Classes |
|---|---|---|---|
| T5 | Terre végétale limoneuse marron foncé: 0 - 25 cm<br>Limon argileux brun foncé avec quelques cailloutis calcaire : 25 – 70 cm<br>Limon argileux brun à traces rouilles et traces noires, rares cailloutis : 70 – 120 cm | / | Non concerné |

| | | <p><u>Photographie</u><br/><u>n°5</u> :</p> <p>Profil<br/>lithologique du<br/>sondage T5</p> |

| Profondeur (m) | Description lithologique (détailler chaque strate et profondeur) | N° échantillon |
|---|---|---|
| 0-0,25 | Terre végétale limoneuse marron foncé | - |
| 0,25-0,70 | Limon argileux brun foncé avec quelques cailloutis calcaire | - |
| 0,7-1,2 | Limon argileux brun à traces rouilles et traces noires, rares cailloutis | - |

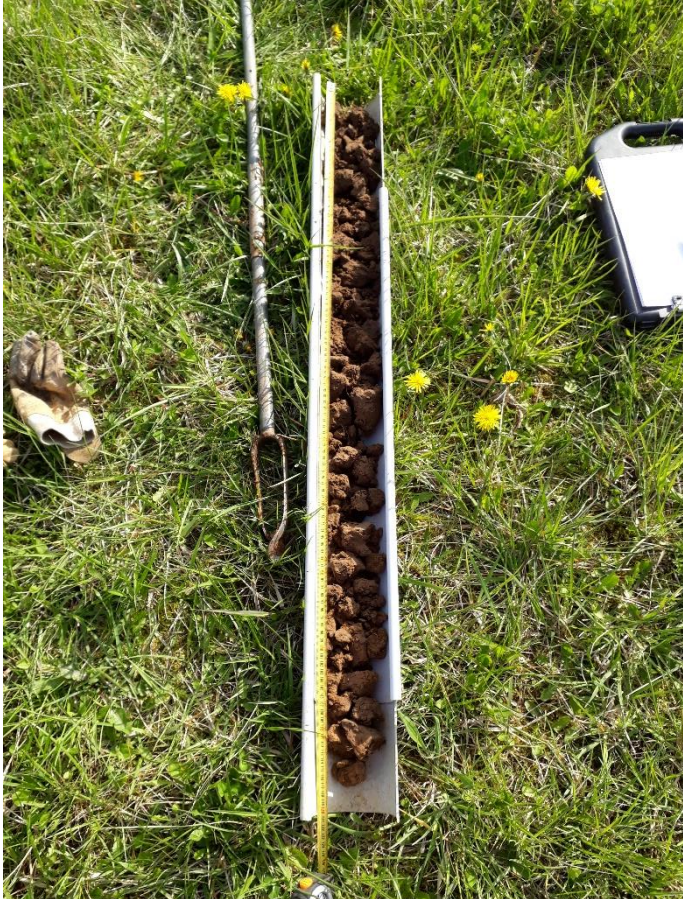
| Sondages | Faciès rencontrés | Observation | Classes |
|---|---|---|---|
| T6 | Terre végétale limoneuse légèrement sableuse marron foncé: 0 - 30 cm<br>Limon légèrement argileux brun foncé avec quelques cailloutis: 30 – 100 cm<br>Limon légèrement sableux brun avec traces de rouilles et rares concrétions noires: 100 – 120 cm | / | Non concerné |

| | | <p><u>Photographie</u><br/><u>n°6</u> :</p> <p>Profil<br/>lithologique du<br/>sondage T6</p> |

| Profondeur (m) | Description lithologique (détailler chaque strate et profondeur) | N° échantillon |
|---|---|---|
| 0-0,30 | Terre végétale limoneuse légèrement sableuse marron foncé | - |
| 0,30-1 | Limon légèrement argileux brun foncé avec quelques cailloutis | - |
| 1-1,2 | Limon légèrement sableux brun à avec traces de rouilles et rares concrétions noires | - |
