## Projet de reconversion de l'atelier de menuiserie CARDOT 54 A route de Lure - Mélisey (70)

### Etudes historique, documentaire et de vulnérabilité Elaboration d'un programme prévisionnel d'investigations

21.226

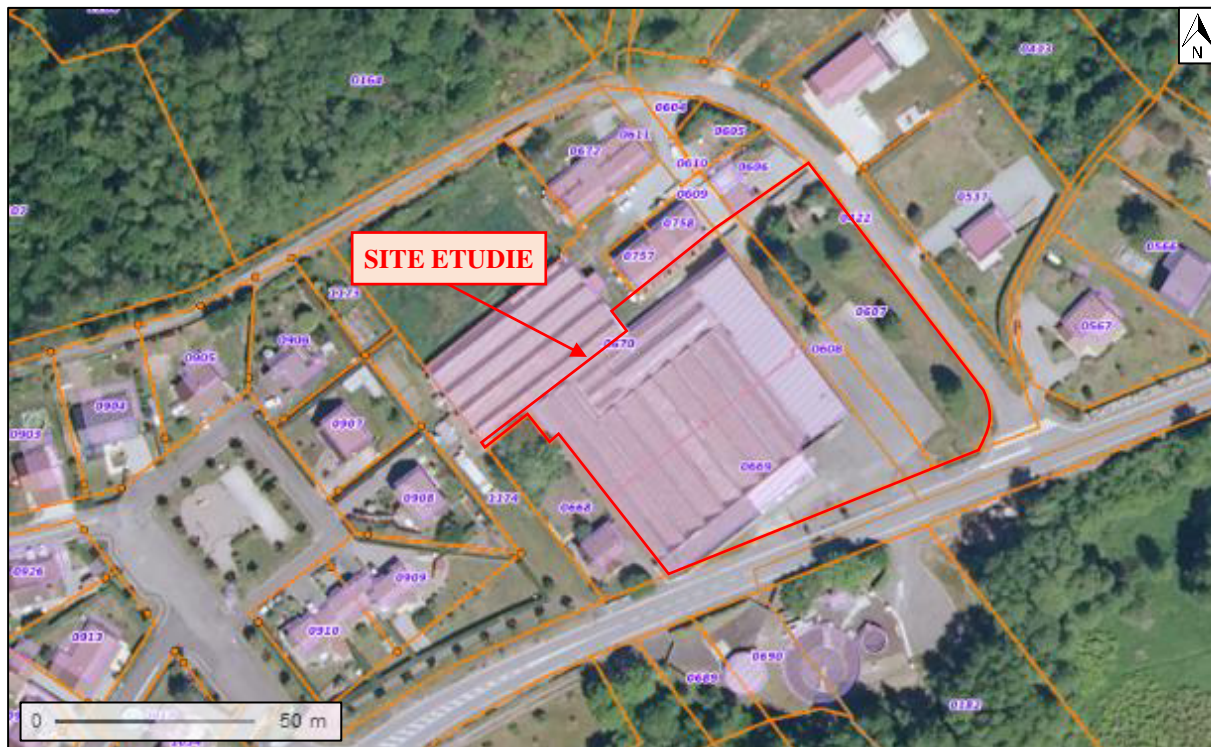
Figure 1 : Emprise d'étude sur fond de plan cadastral et vue aérienne (Géoportail®)

L'étude concerne une emprise d'environ 7000 m<sup>2</sup> sur les parcelles n° 670, 669, 608 et 607 de la section 0H, localisées 54 A route de Lure à Mélisey (70) - (cf. figure 1).

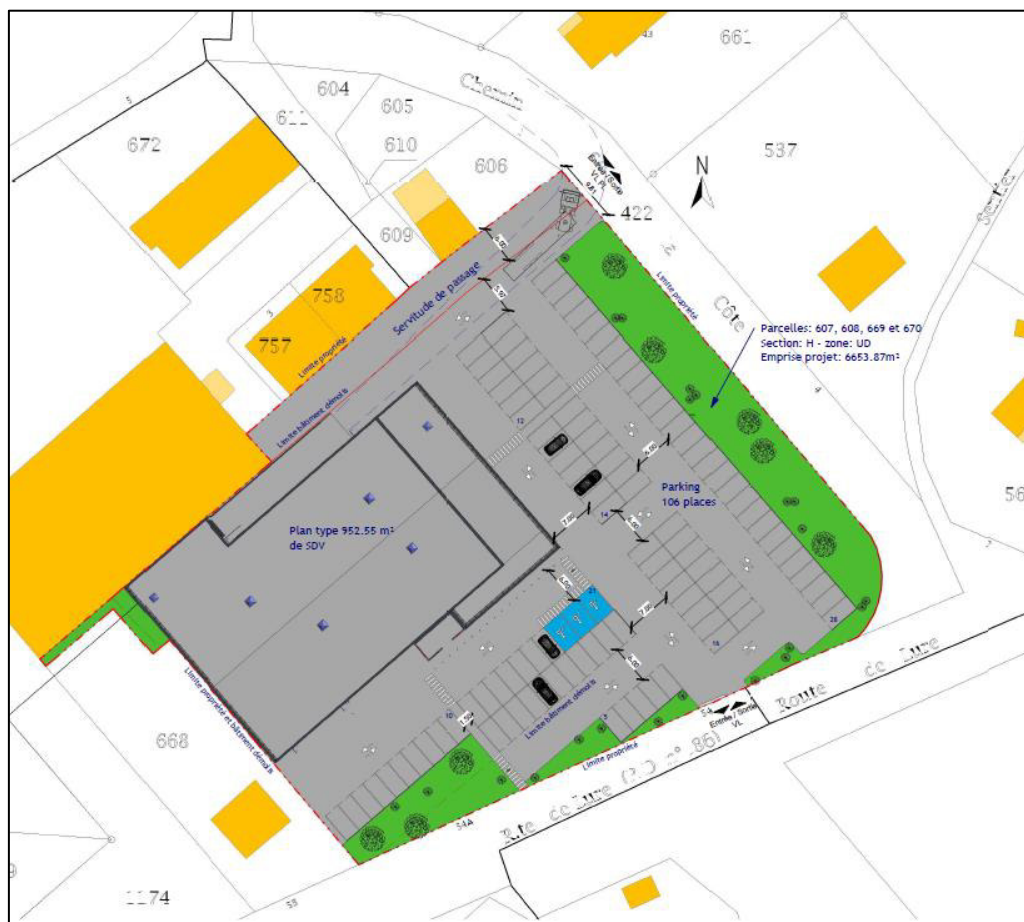
**Figure 2 : Plan de masse du projet d'aménagement par Colruyt**

D'après les documents transmis par le client, l'usage futur du site prévu est un supermarché COLRUYT avec un parking s'étendant à l'est et au sud-est du futur bâtiment. Le plan de masse du projet est présenté sur la figure suivante :

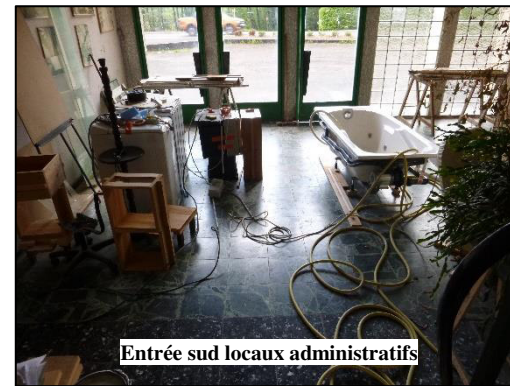
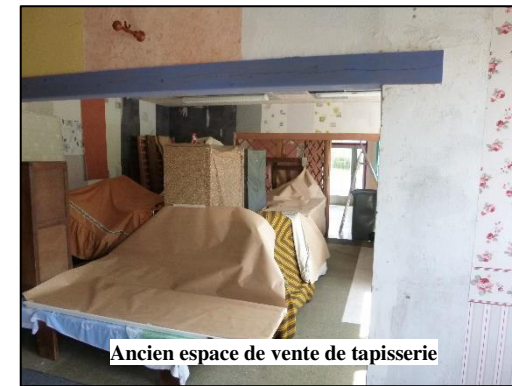
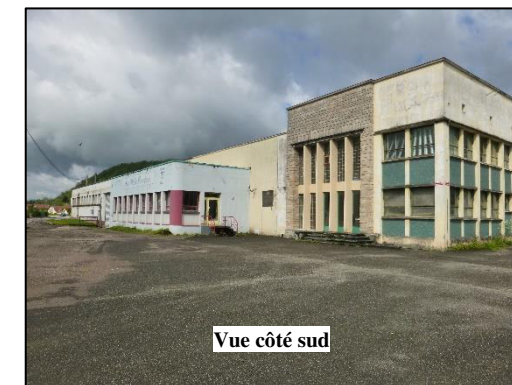
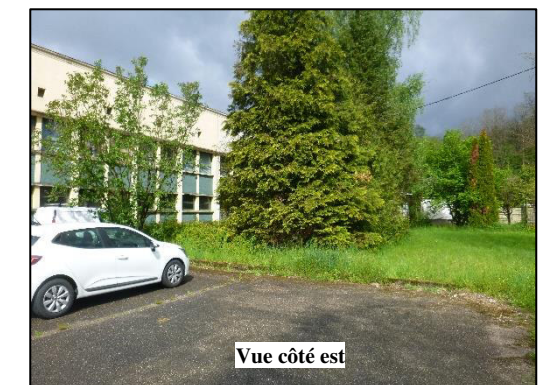
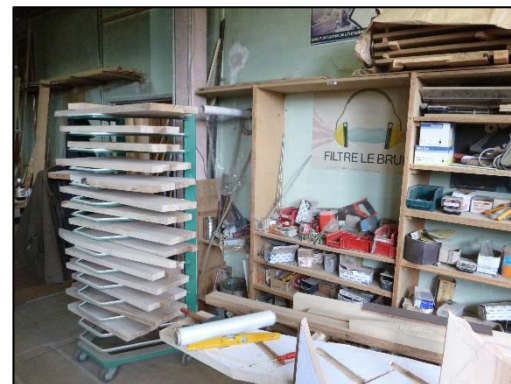
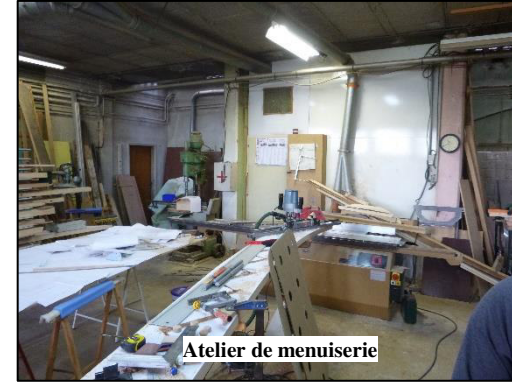
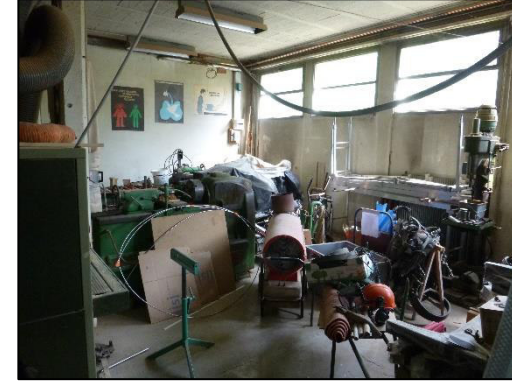
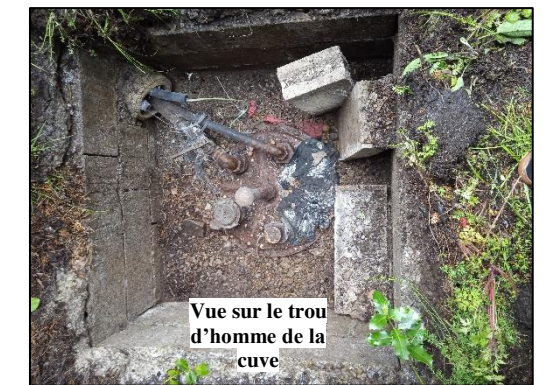
Ancien espace de vente, atelier de menuiserie et entrée sud

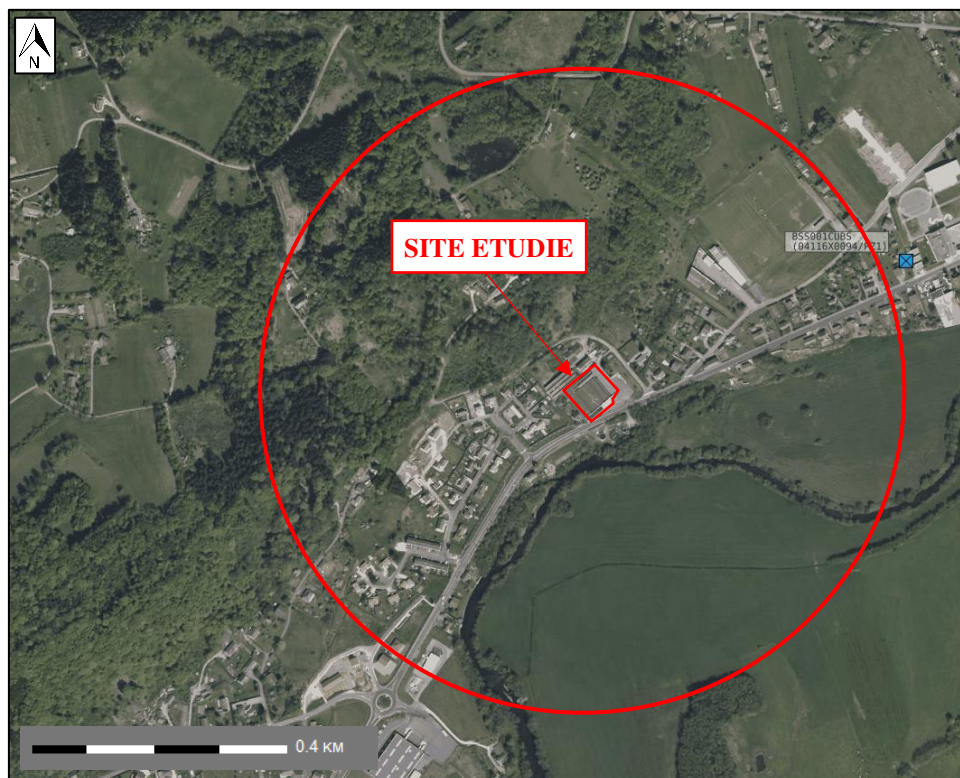
**Figure 6 : Localisation des points d'eau de la BSS dans le secteur d'étude sur fond de vue aérienne (Infoterre®)**

Les données sur les ouvrages exploitant les eaux souterraines (usage eau potable, domestique, industriel, incendie, suivi piézométrique) ont été consultées à partir de la base de données de la BSS. Un ouvrage est présent à 510 m au nord-est du site d'étude, en amont hydraulique sous la référence BSS001CUBS (cf. figure 6). Il correspond à un forage de 30 m d'exploration des eaux souterraines. Aucune exploitation des eaux souterraines n'est référencée autour du site d'étude.
