Rapport de mission de repérage amiante avant travaux sur enrobés, recherche de HAP.

Numéro de dossier : 23/CUCM/0751
Date du repérage : 20/10/2023

Adresse	Rue : Place Schneider Code postal, ville : 71200 LE CREUSOT
Périmètre de repérage :
Type de logement :
Fonction principale du bâtiment : Parking
Date du permis : Date du permis de construire non connue

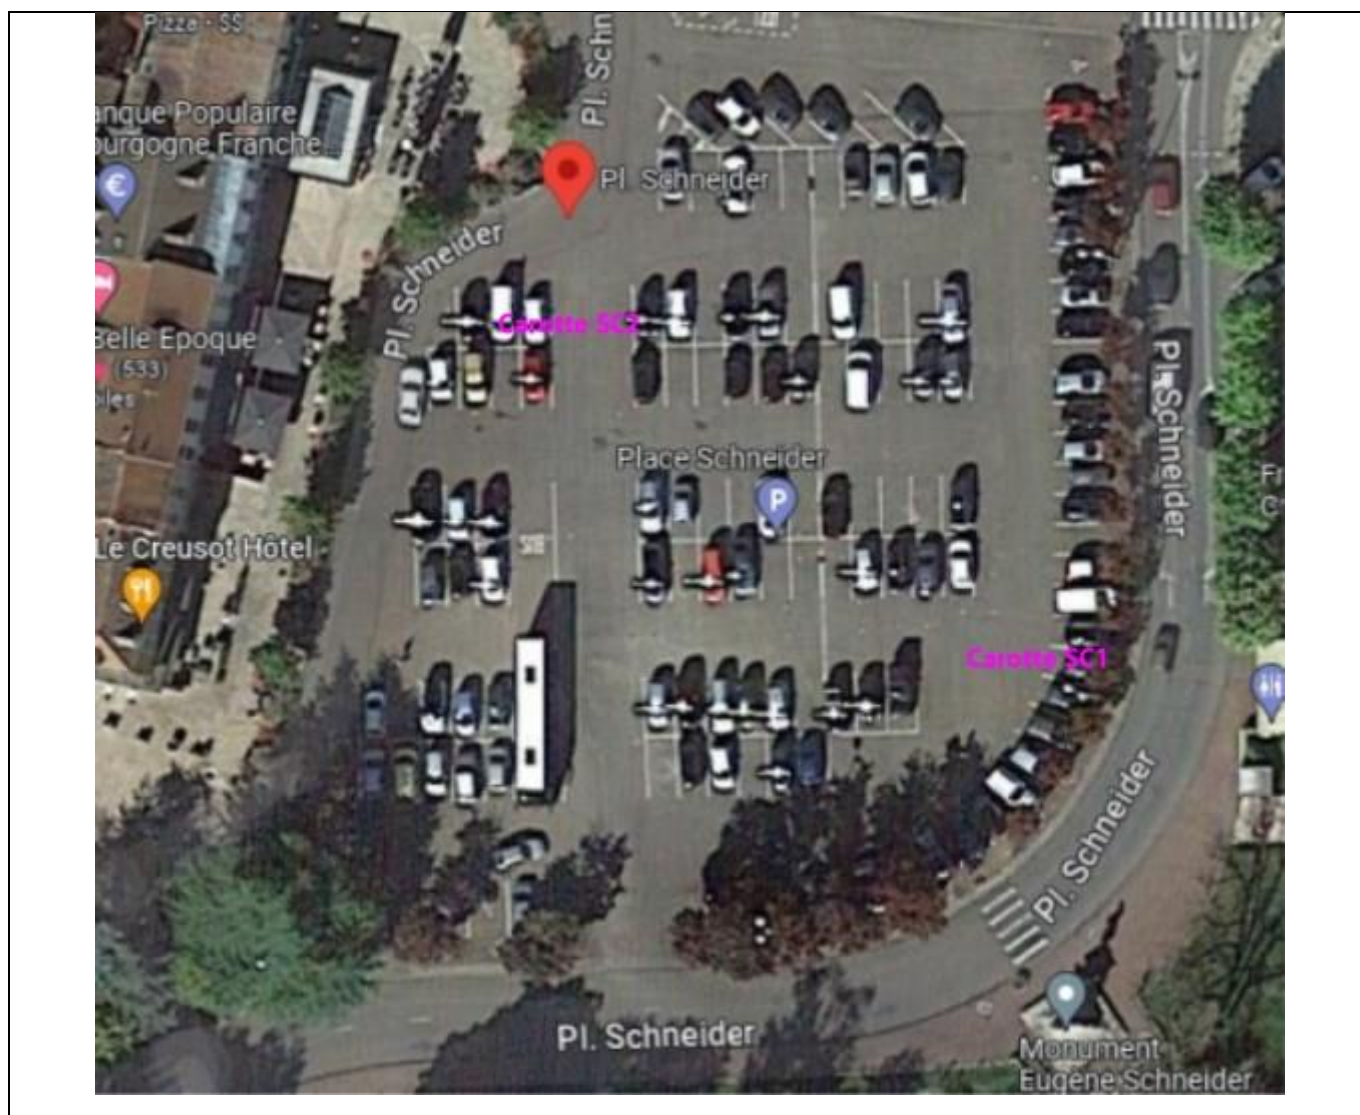
4.4 Plan de localisation

L'ensemble des prélèvements a été réalisé dans le respect du plan et des procédures d'intervention.

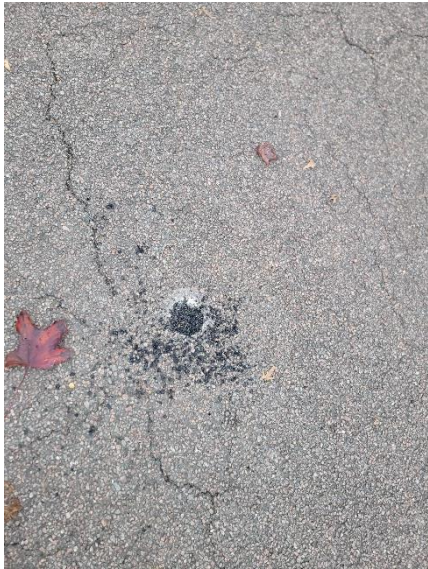
IDENTIFICATION DU CAROTTAGE : Carotte SC1

Date : Epaisseur totale : x	Epaisseur des couches : Couche 01 : x cm
	<p style="text-align: center;">Plan de localisation</p>

<p style="text-align: center;">Photo de la Carotte</p>

Commentaires : Sans objet

Référence de la couche	Analyse amiante Conclusion	Analyse HAP Conclusion
Couche 01	Amiante non détecté	<50 mg/kg

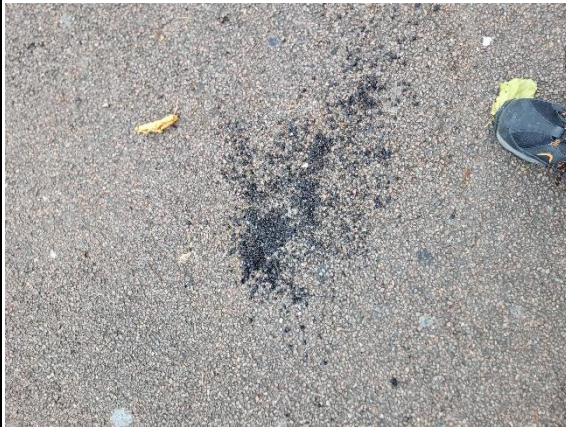
IDENTIFICATION DU CAROTTAGE : Carotte SC2

Date : Epaisseur totale : x	Epaisseur des couches : Couche 01 : x cm
	Plan de localisation	Photo de la Carotte

Commentaires : Sans objet

Référence de la couche	Analyse amiante Conclusion	Analyse HAP Conclusion
Couche 01	Amiante non détecté	<50 mg/kg
