# DEMANDE DE DEROGATION « ESPECES PROTEGEES » OISEAUX ET CHIROPTERES

## PROJET DE DEMOLITION FRICHE CHARPIOT

DELLE (90)

Dossier 2500753 - Août 2025 - V2

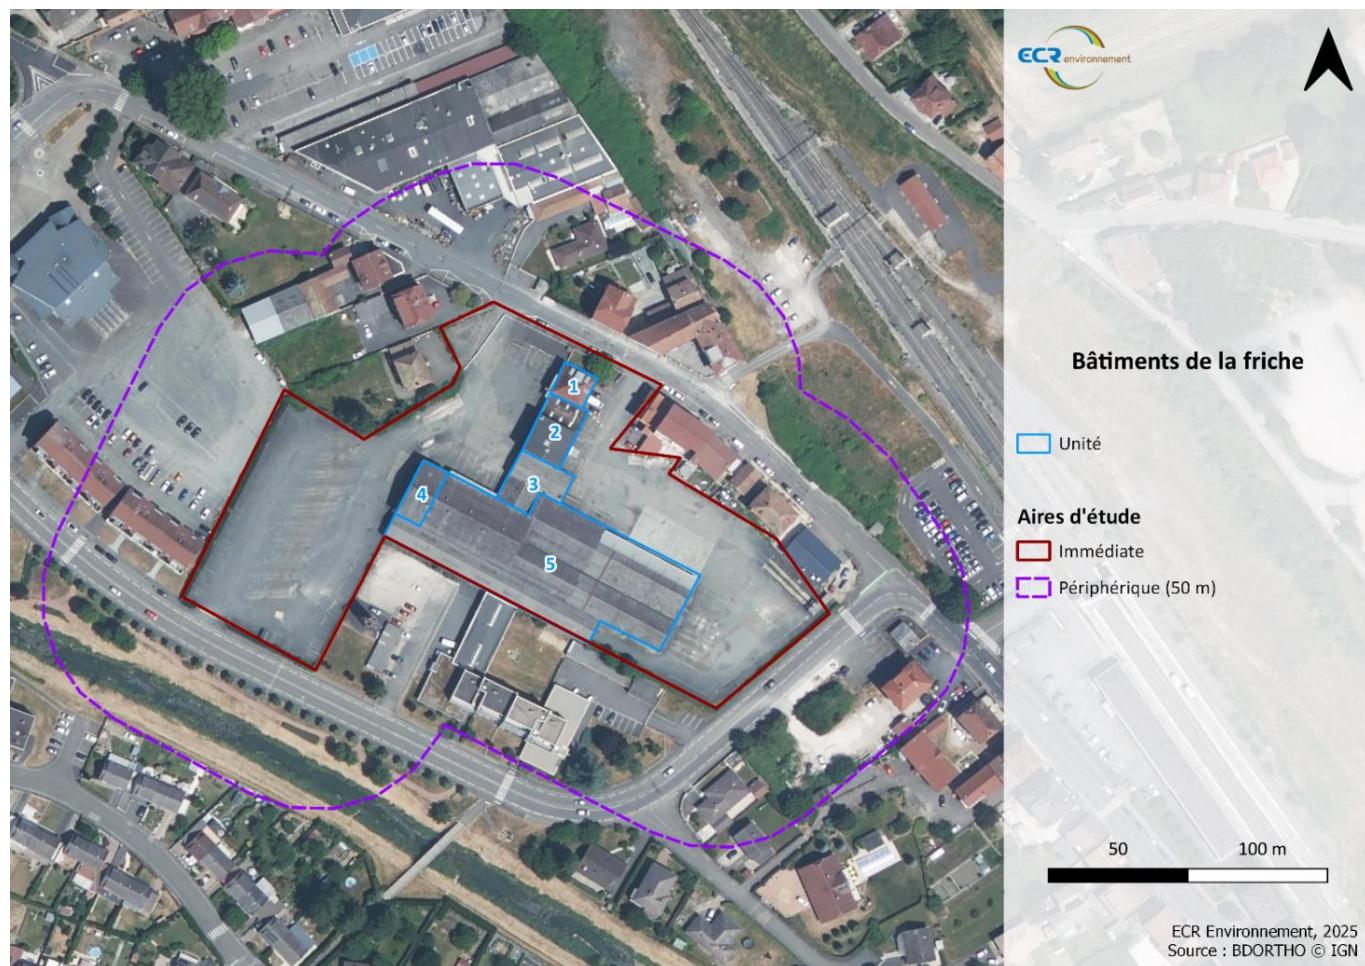
La friche industrielle comprend 5 bâtiments indépendants qui ont été nommés « unités » pour faciliter la présentation des résultats et la localisation de chaque observation (Figure 3).

Figure 3 : Zone d'étude et bâtiments de la friche industrielle

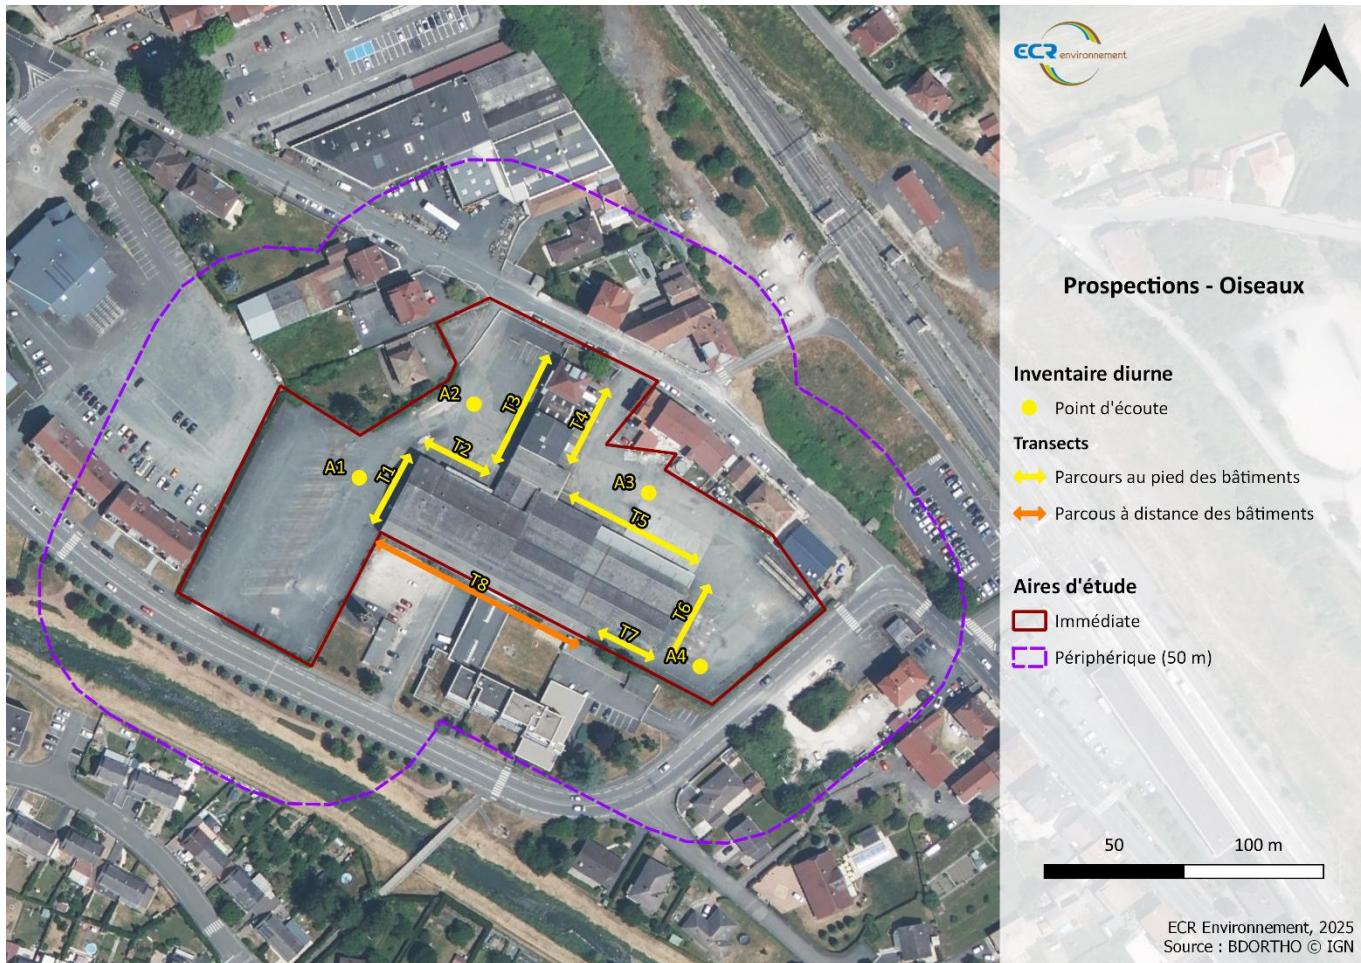
Figure 4 : Localisation des transects parcourus pour l'inventaire des oiseaux

Remarque : le transect T8 n'a pas été parcouru de la même façon que les autres. Il n'était pas possible de circuler au pied du bâtiment car il aurait fallu passer sur des propriétés voisines (gendarmerie notamment) et un autre bâtiment est accolé à celui du projet et bloque le passage. Par conséquent, les observations ont eu lieu depuis le parking où se trouve le point A1 ou bien depuis la rue lorsque la visibilité n'était pas coupée par des bâtiments voisins.

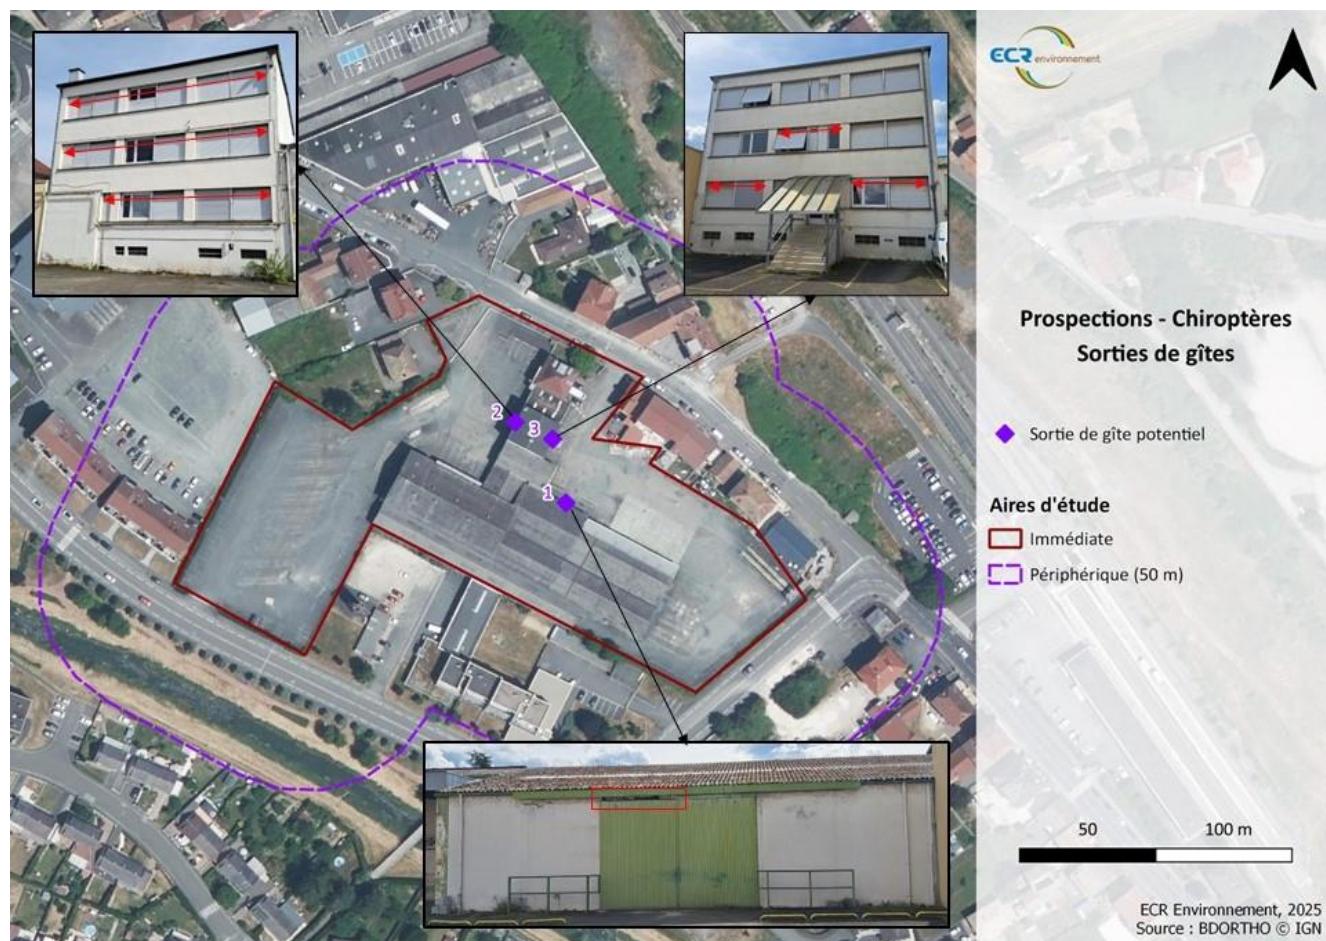
Figure 5 : Localisation des sorties de gîtes potentiels

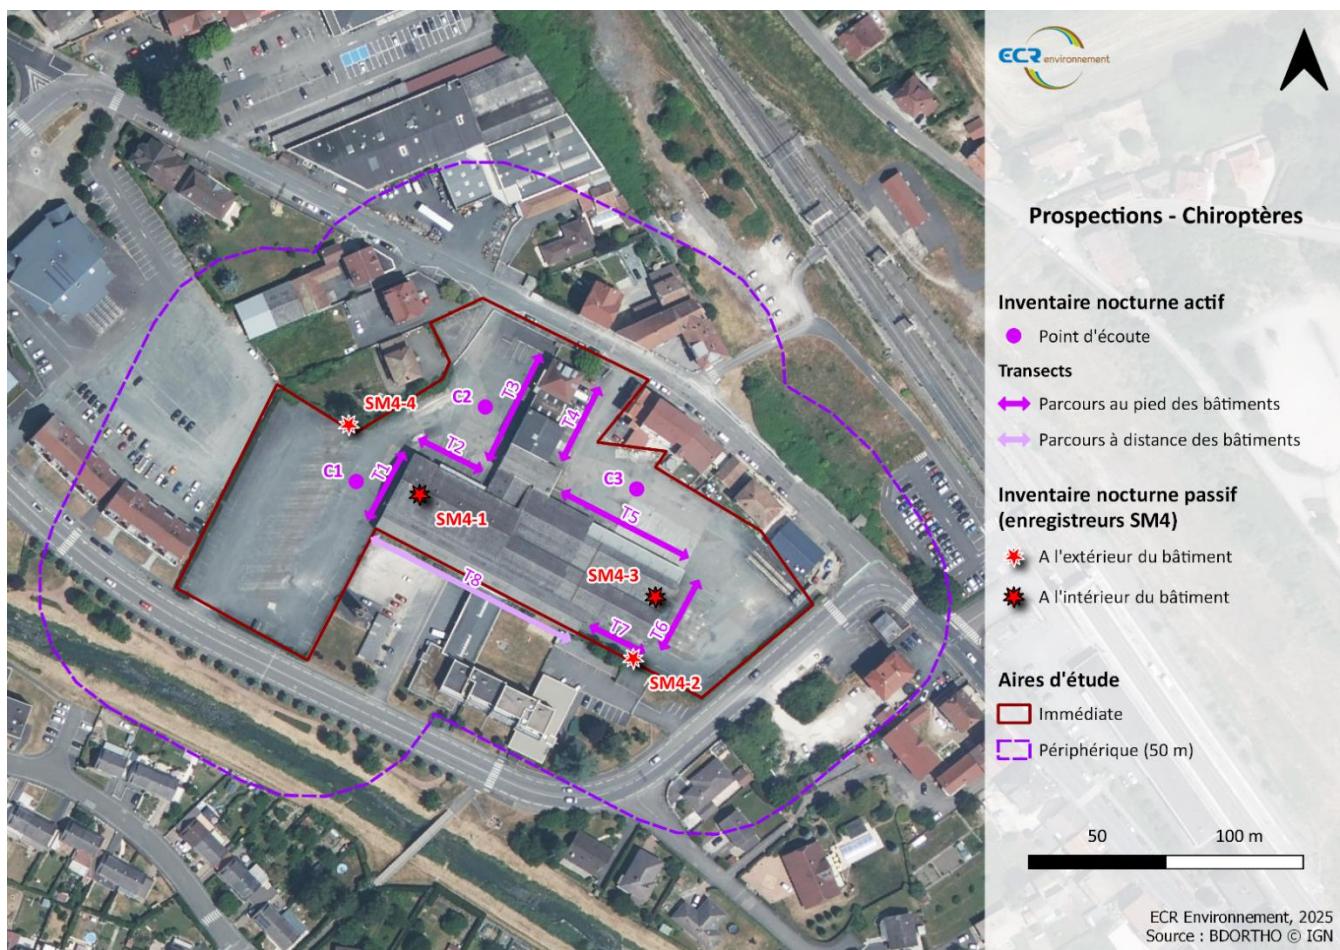
L'écoute active est complétée par un inventaire passif grâce à des enregistreurs automatiques SM4. Les enregistrements collectés sont analysés via le logiciel SonoChiro. Pour cette étude, 4 enregistreurs ont été mis en place au début du printemps (avril) : 2 à l'intérieur de l'unité 5 (hangar) et 2 à l'extérieur des bâtiments (Figure 6). Au deuxième inventaire printanier (juin), étant donné les résultats obtenus au premier passage, les enregistreurs n'ont été posés qu'à l'extérieur aux points SM4-2 et 4.

Figure 6 : Localisation des points d'écoute réalisés, des transects parcourus et des SM4

Remarque : le transect T8 n'a pas été parcouru de la même façon que les autres. Il n'était pas possible de circuler au pied du bâtiment car il aurait fallu passer sur des propriétés voisines (gendarmerie notamment) et un autre bâtiment est accolé à celui du projet et bloque le passage. Par conséquent, les observations ont eu lieu depuis le parking où se trouve le point C1 ou bien depuis la rue lorsque la visibilité n'était pas coupée par des bâtiments voisins. L'inventaire actif (Pettersson D240x) n'a pas pu être réalisé étant donné qu'il n'était pas possible de circuler le long de cette façade. En revanche, une prospection a eu lieu pour repérer les éventuelles potentialités d'accueil pour les chiroptères. **Aucune n'a été vue**, donc le protocole de sortie et de retour au gîte n'a pas été appliqué sur cette façade.

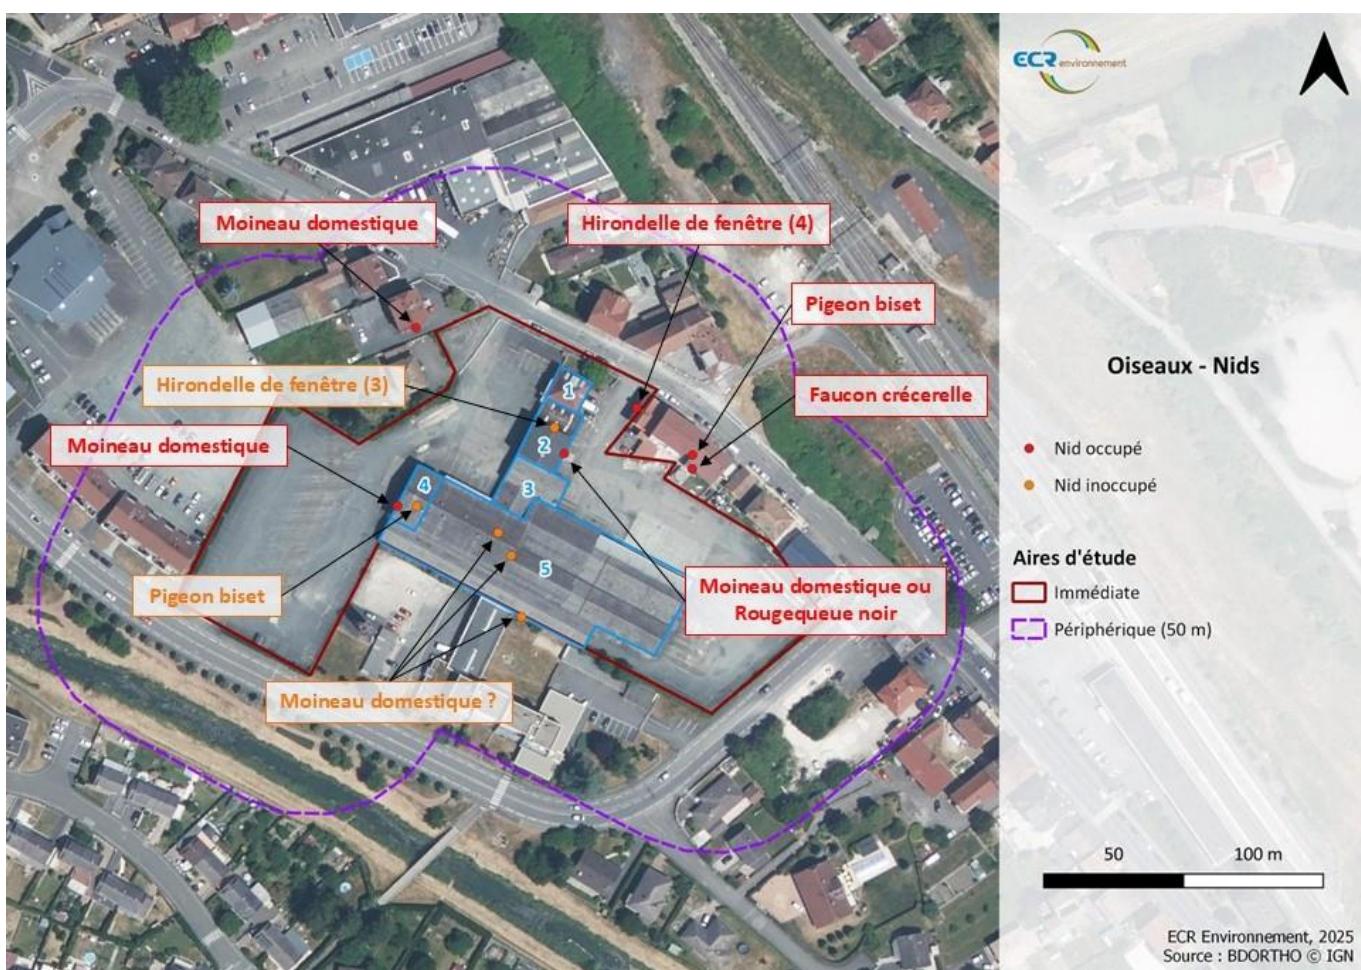
Figure 7 : Localisation des nids d'oiseaux répertoriés sur les bâtiments de la friche industrielle et sur les bâtiments voisins lors des deux passages printaniers

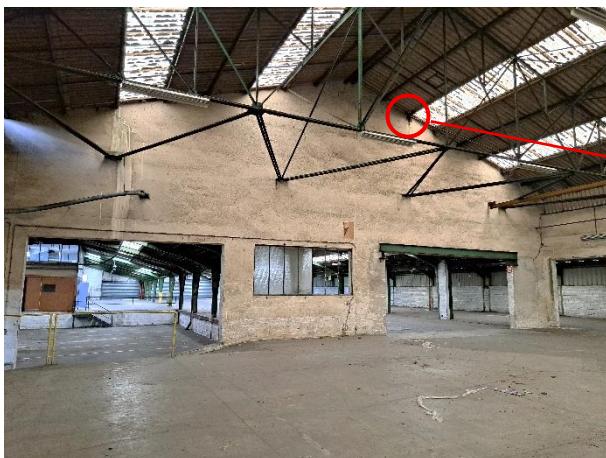
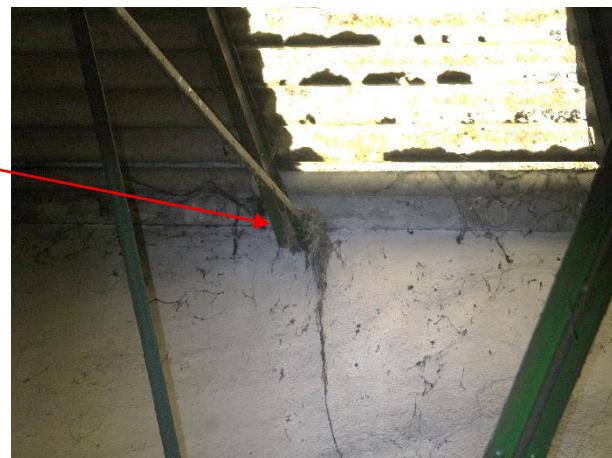
Figure 8 : Restes de nid de moineaux domestiques à l'intérieur de l'unité 5, inoccupé pendant la saison de nidification 2025

Des restes de nids ont été découverts (voir le paragraphe « Oiseaux » de la partie « Résultats » et la Figure 8). Les matériaux utilisés ont permis de supposer qu'il s'agissait de nids de moineaux domestiques. Cependant, un seul se trouvait dans le hangar à proprement parler et il n'était pas occupé pendant la saison de nidification 2025. Les autres semblaient avoir été installés dans des bouches d'aération situées sur le toit et être tombés dans le hangar par accident.

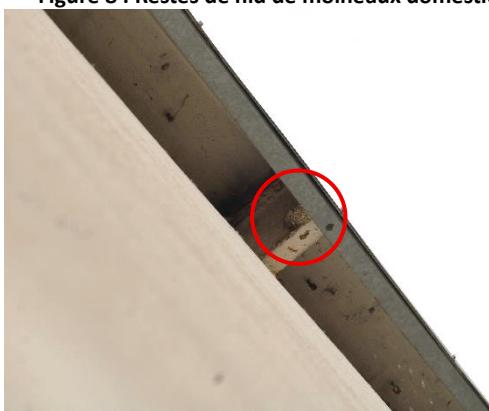
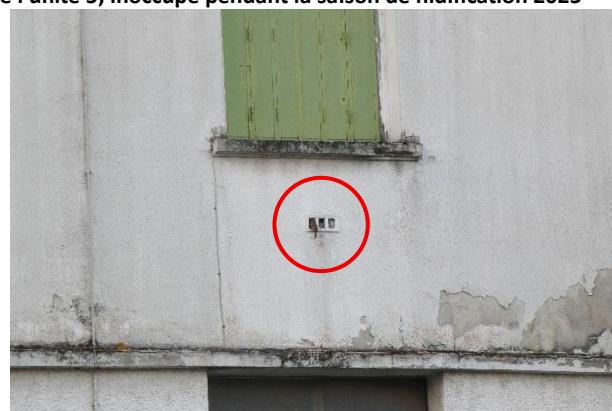
Figure 9 : Ebauche ou restes de nid d'hirondelles de fenêtre sur la façade nord-nord-est de l'unité 2, inoccupé pendant la saison de nidification 2025

Figure 10 : Moineau domestique femelle se rendant au nid installé dans une ventilation de la façade ouest-nord-ouest de l'unité 4

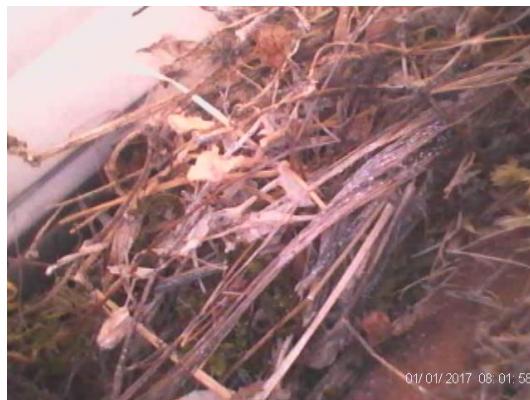
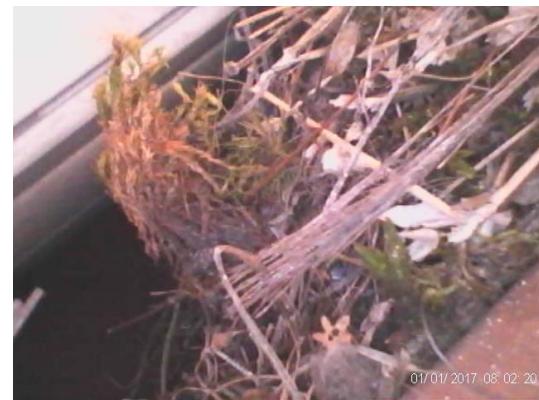
Le nid installé sur l'unité 2 et qui pourrait être attribué au Moineau domestique ou au Rougequeue noir était occupé pendant la saison de nidification 2025. Cependant, l'individu qui a été vu pendant l'un de ses allers-retours est passé trop rapidement pour que l'espèce puisse être identifiée. L'utilisation d'un endoscope a permis de prendre des photographies du nid (Figure 11). La présence de mousse parmi les matériaux de construction laisse penser qu'il s'agit plus probablement de rougequeues noirs. Cependant, par précaution les données seront traitées comme si les deux espèces nichaient sur le bâtiment : 1 nid sera comptabilisé pour le Moineau domestique et 1 nid pour le Rougequeue noir.

Figure 11 : Nid de rougequeues noirs ou de moineaux domestiques installé au niveau du volet roulant d'une porte fenêtre de l'unité 2

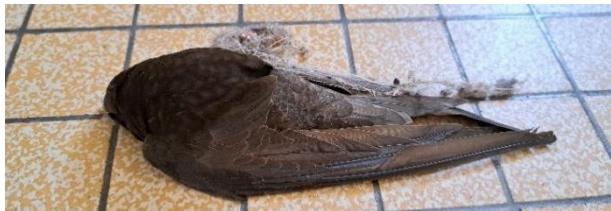
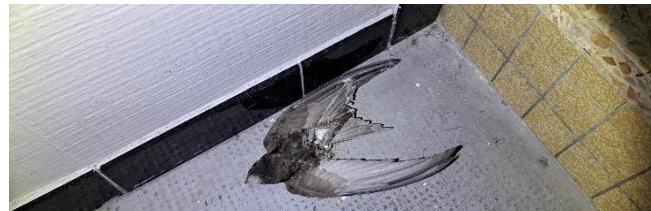
Aucun nid de martinets noirs n'a été répertorié sur les bâtiments concernés par le projet. Cependant, 2 individus adultes ont été trouvés morts à l'intérieur de l'unité 2 (Figure 12). L'un se trouvait au premier étage du bâtiment, l'autre était au pied des escaliers menant au sous-sol. Un caisson de volet roulant est absent sur l'une des fenêtres du deuxième étage de ce bâtiment (voir la Figure 15 dans la partie « Potentialités d'accueil »), il est donc possible qu'ils soient entrés par là. L'hypothèse a été faite qu'ils cherchaient un endroit pour installer leur nid et qu'ils soient entrés à l'intérieur par accident et n'aient ensuite pas réussi à ressortir. Il est donc envisageable que des individus soient à la recherche de sites de nidification dans le secteur.

Figure 12 : Martinets noirs (*Apus apus*) trouvés morts à l'intérieur de l'unité 2 (© ECR Environnement)

Le caisson de volet manquant (rectangle jaune) rend l'accès vers l'intérieur du bâtiment possible pour la faune. Deux cadavres de martinets noirs ont d'ailleurs été découverts à différents étages au printemps (voir le paragraphe « Oiseaux » de la partie « Résultats »).

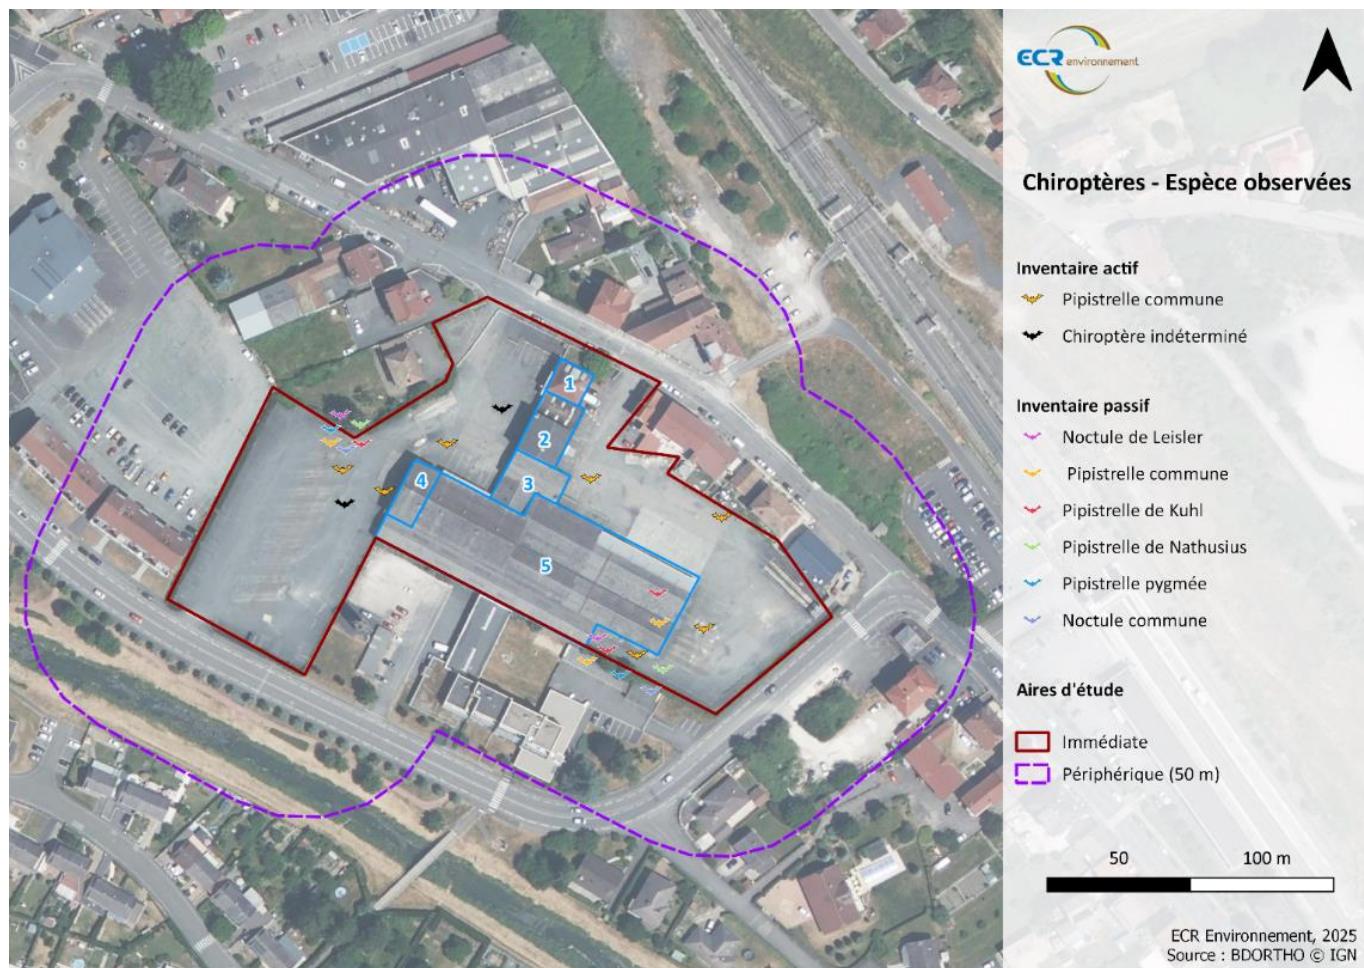
Figure 13 : Localisation des espèces de chiroptères observées lors des inventaires

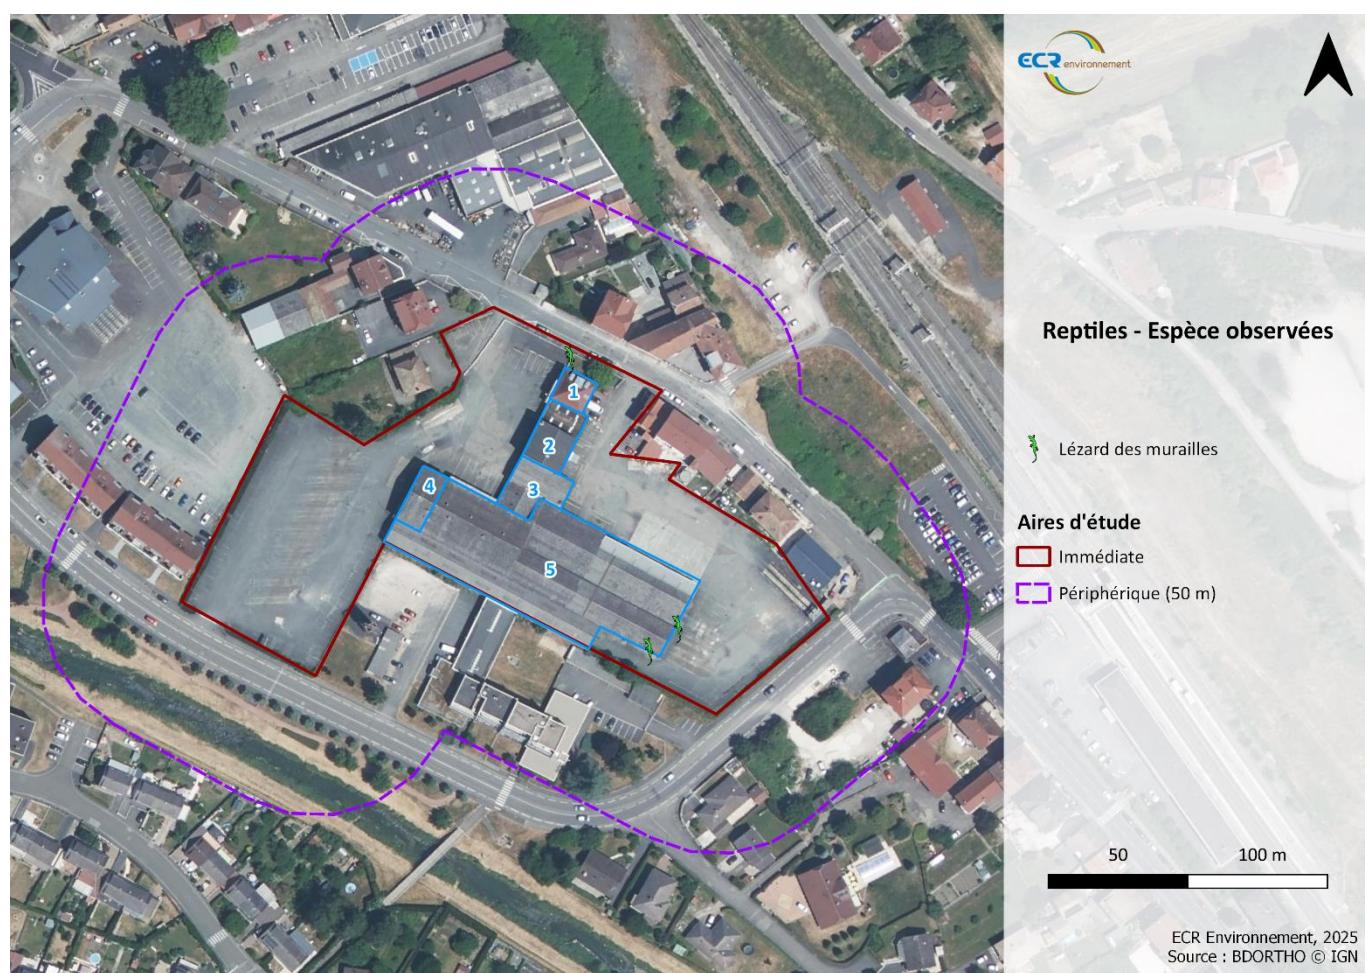
Les individus observés au premier et au deuxième passage printanier ont été vus au pied de l'unité 5 à l'extrême sud-est (Figure 14). Le bâtiment ne semble pas présenter de fissure ou d'interstice propices pour que le Lézard des murailles puisse s'y réfugier ou y passer l'hiver. Il est probable que les deux individus observés ne soient pas seuls, mais le bâtiment n'est probablement utilisé que comme placette d'insolation, c'est-à-dire pour s'exposer au soleil et ainsi faire augmenter leur température corporelle.

L'individu observé en été se trouvait sur un muret où il était en train de s'exposer au soleil. Il a pu se mettre à l'abri dans une fissure, mais ce refuge ne semble pas suffisant pour passer l'hiver. Le constat est donc le même : cet endroit est utilisé comme placette d'insolation mais ne permet probablement pas à l'espèce de s'abriter pour l'hiver.

Figure 14 : Localisation des lézards des murailles observés lors des passages printaniers et du passage estival

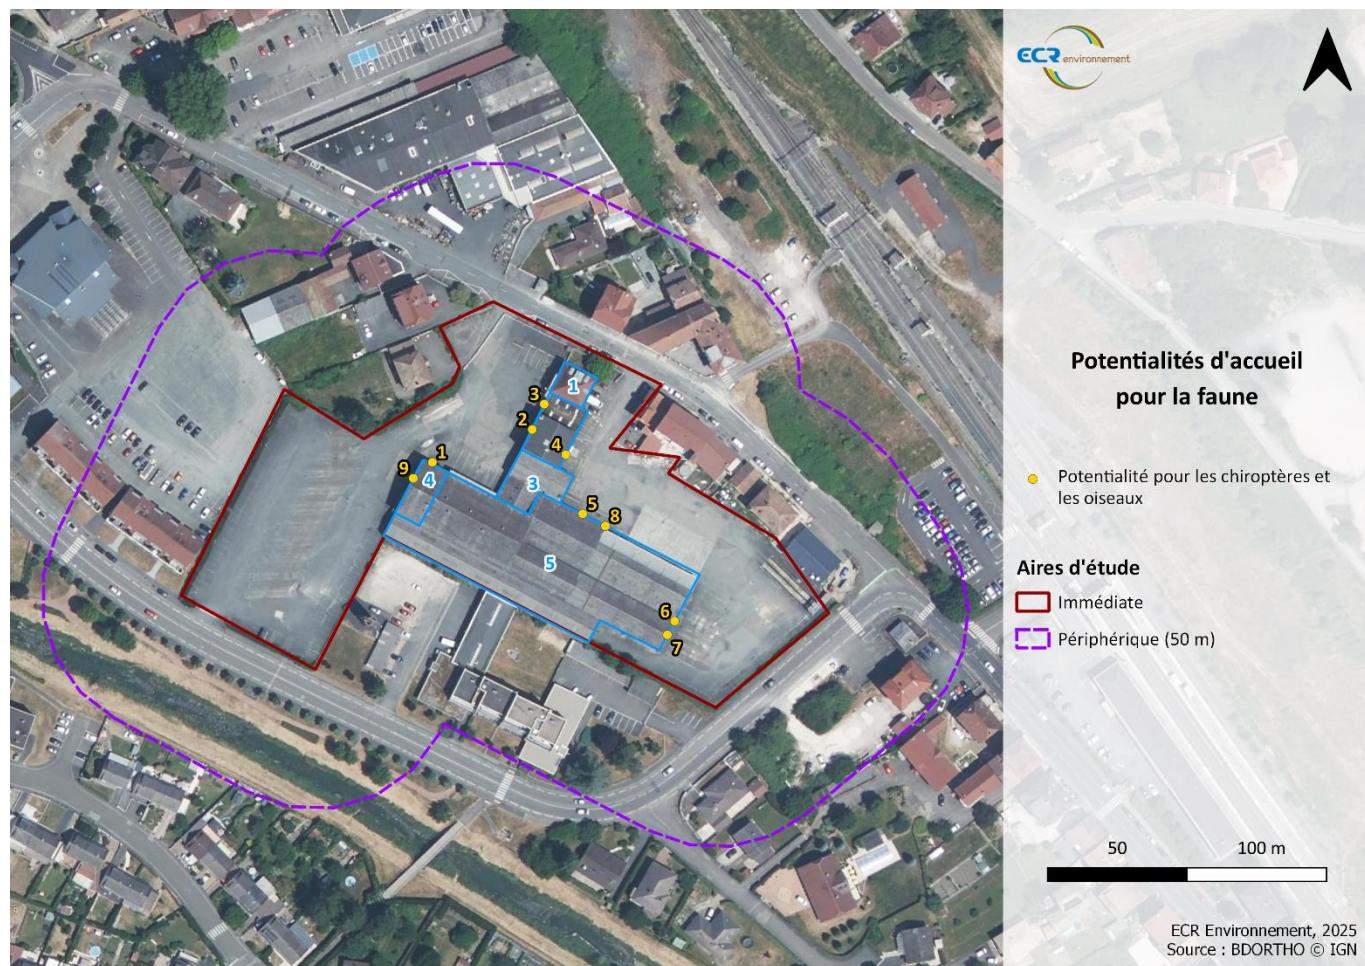
Des potentialités d'accueil ont été identifiées pour la faune, en particulier pour les chiroptères et les oiseaux. La carte ci-dessous présente leur localisation (Figure 15).

Figure 15 : Localisation des potentialités d'accueil identifiées lors des inventaires

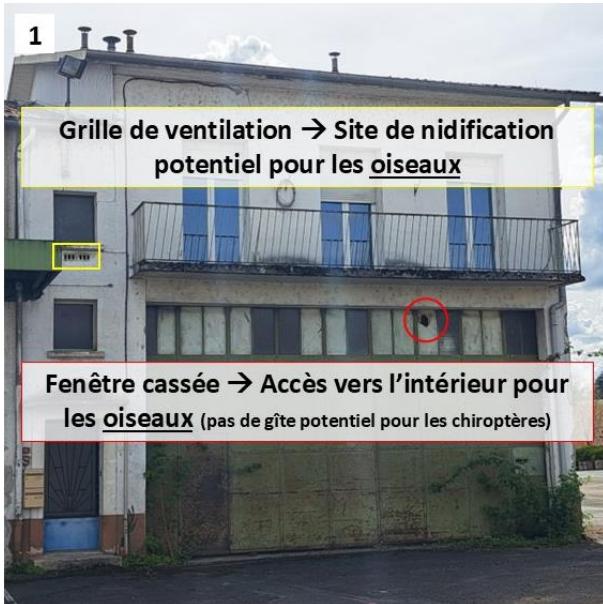
Figure 16 : Potentialités d'accueil sur la façade nord-nord-est de l'unité 4 permettant aux oiseaux de nicher et d'accéder à l'intérieur du bâtiment

La ventilation (rectangle jaune) est identique à celle où un nid de moineaux domestiques a été répertorié (voir le paragraphe « Oiseaux » de la partie « Résultats » et la Figure 26). Par conséquent, elle pourrait elle aussi accueillir un nid d'oiseaux.

La fenêtre cassée permet aux oiseaux et aux chiroptères d'accéder à l'intérieur du bâtiment, cependant elle ne semble être une réelle potentialité que pour les oiseaux. En effet, l'intérieur de l'unité 4 ne paraît pas propice à l'installation des chiroptères : les surfaces semblent trop lisses pour leur permettre de s'accrocher et de grandes fenêtres apportent une forte luminosité qui est défavorable à leur repos diurne (Figure 18). A noter qu'aucun indice de présence d'oiseaux ou de chiroptères n'a été noté lors de la visite de cette unité.

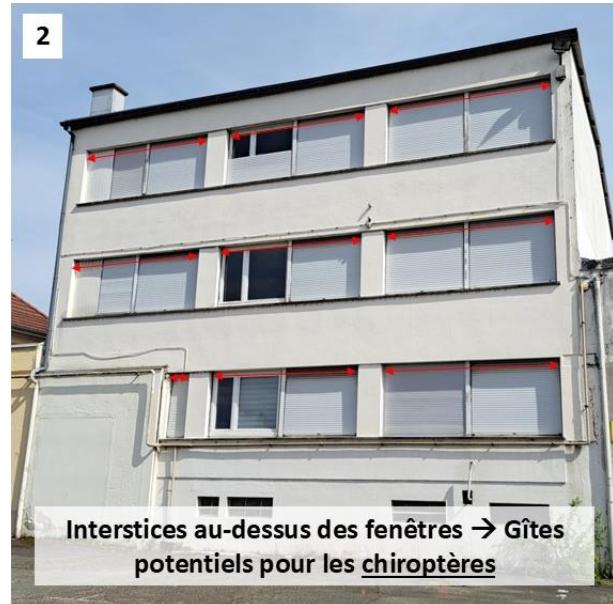
Figure 17 : Potentialités d'accueil sur la façade ouest-nord-ouest de l'unité 2 offrant des gîtes potentiels pour les chiroptères

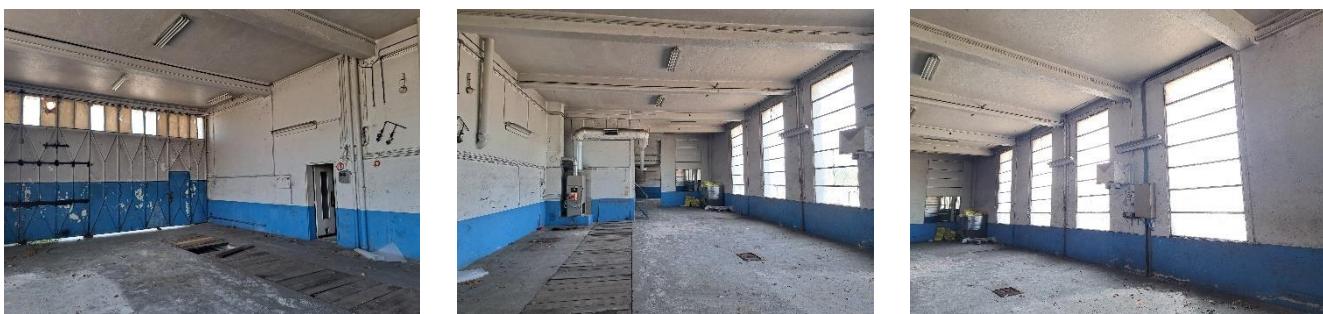
Figure 18 : Vue de l'intérieur de l'unité 4 où la faune peut entrer par une fenêtre cassée, mais qui ne semble pas favorable à l'installation des chiroptères

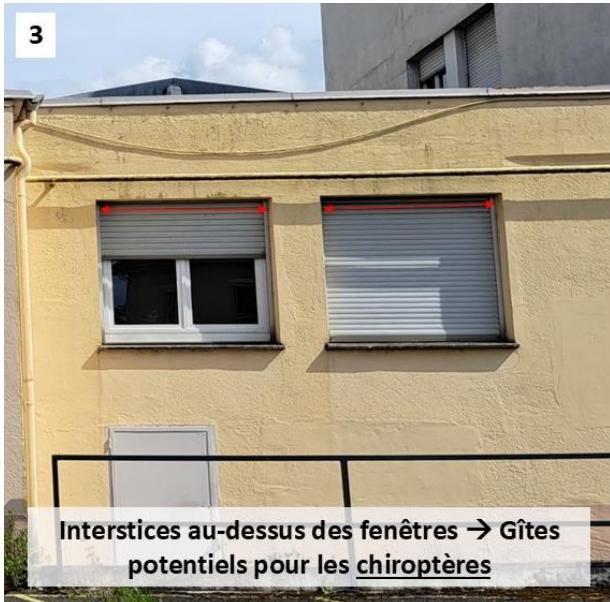
Figure 19 : Potentialités d'accueil sur la façade ouest-nord-ouest de l'unité 2 offrant des gîtes potentiels pour les chiroptères

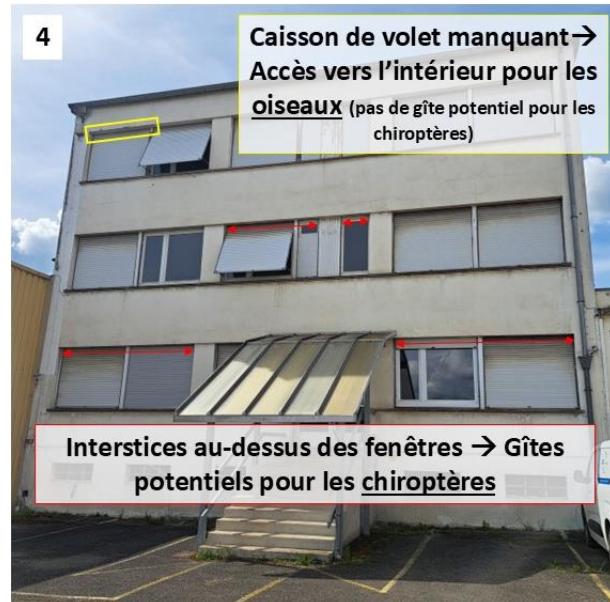
Figure 20 : Potentialités d'accueil sur la façade est-sud-est de l'unité 2 permettant aux oiseaux d'accéder à l'intérieur du bâtiment et offrant des gîtes potentiels pour les chiroptères

L'accès est probablement possible pour les chiroptères également, mais sans doute plus difficile étant donné la disposition du volet. De plus, l'intérieur semble défavorable car il n'existe pas d'endroit pour qu'ils puissent s'accrocher. Enfin, aucun indice de présence de chiroptères n'a été répertorié lors de la visite de cette unité.

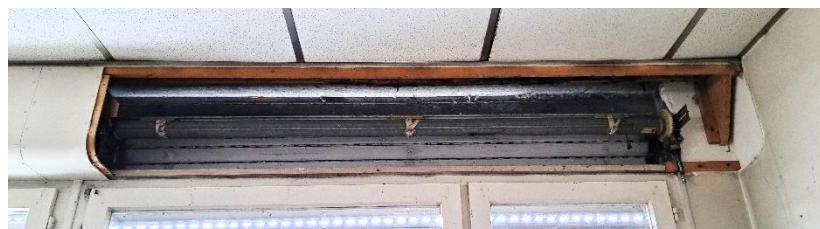
Figure 21 : Caisson de volet roulant manquant vu depuis l'intérieur du bâtiment

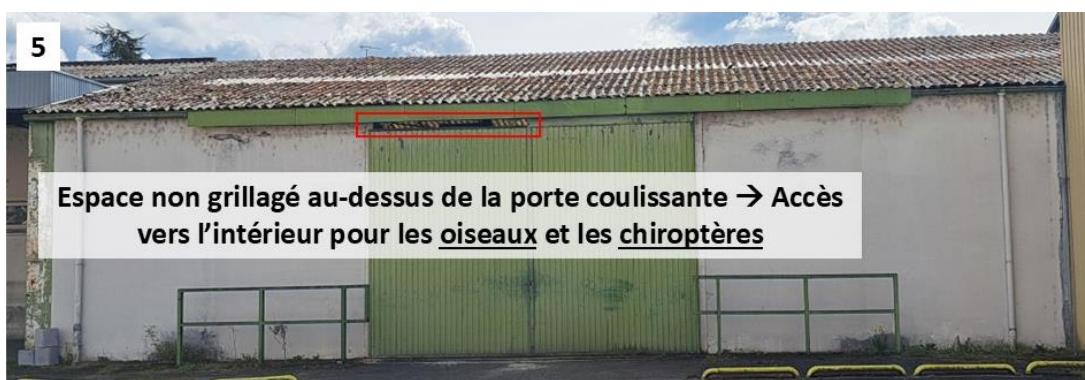
Figure 22 : Potentialité d'accueil sur la façade nord-nord-est de l'unité 5 permettant aux oiseaux et aux chiroptères d'accéder à l'intérieur du bâtiment

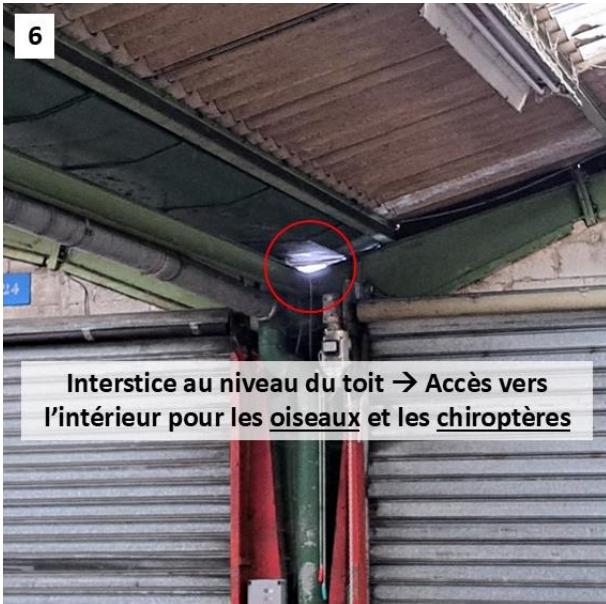
Figure 23 : Potentialité d'accueil sur la façade est-sud-est de l'unité 5 permettant aux oiseaux et aux chiroptères d'accéder à l'intérieur du bâtiment

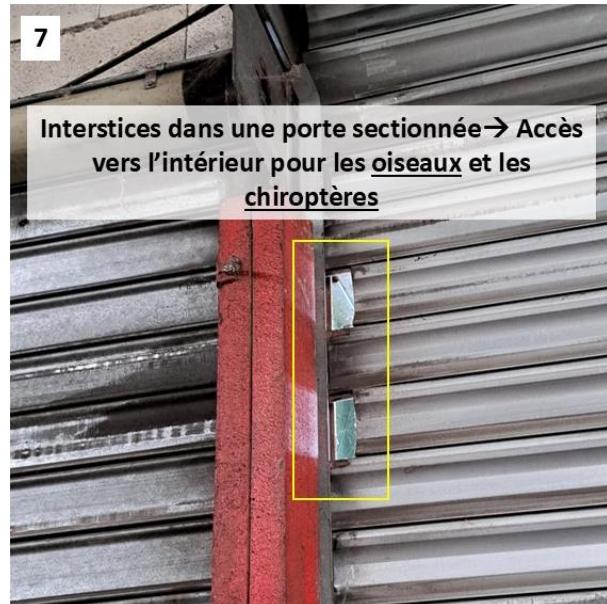
Figure 24 : Potentialité d'accueil sur la façade est-sud-est de l'unité 5 permettant aux oiseaux et aux chiroptères d'accéder à l'intérieur du bâtiment

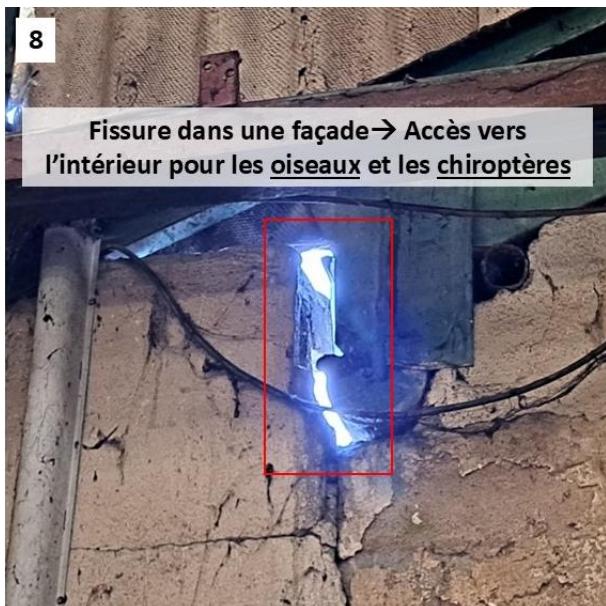
Figure 25 : Potentialité d'accueil sur la façade nord-nord-est de l'unité 5 permettant aux oiseaux et aux chiroptères d'accéder à l'intérieur du bâtiment

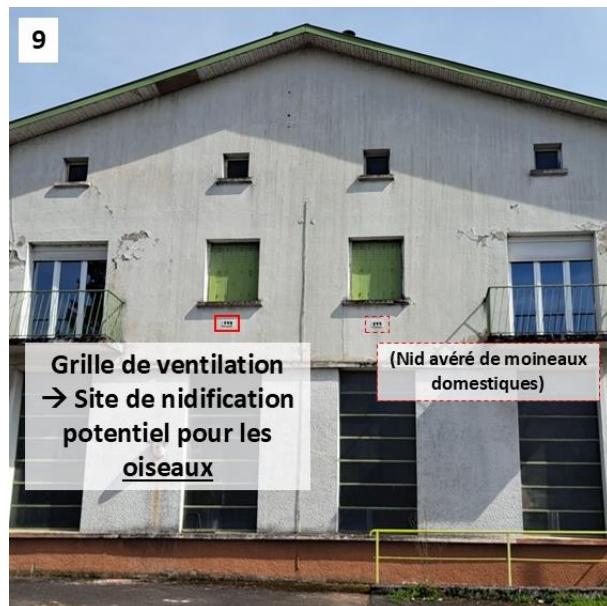
Figure 26 : Potentialité d'accueil sur la façade ouest-nord-ouest de l'unité 4 permettant aux oiseaux de nicher

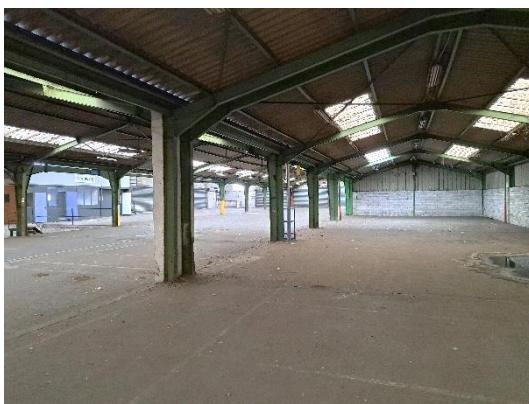
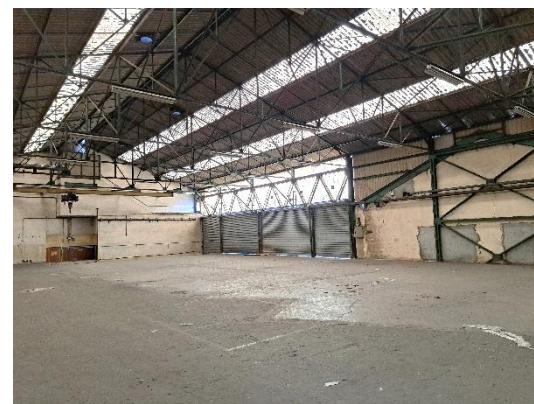
Figure 27 : Vues de l'intérieur de l'unité 5

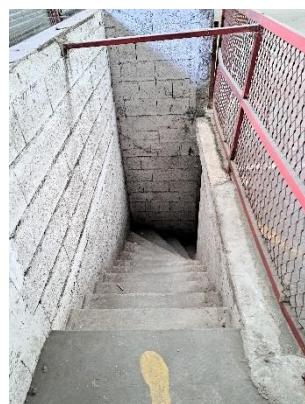
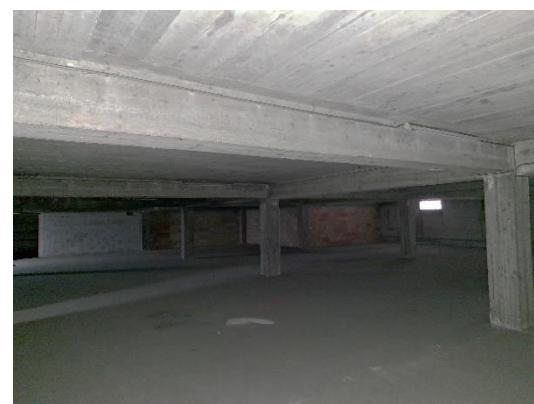
Concernant les chiroptères, l'accès au hangar est effectivement possible. Il existe également un sous-sol accessible directement par un escalier ouvert (Figure 28). Néanmoins, aucun indice de présence n'a été répertorié, que ce soit dans le hangar ou dans le sous-sol.

Figure 28 : Vues de l'escalier menant au sous-sol de l'unité 5 et du sous-sol

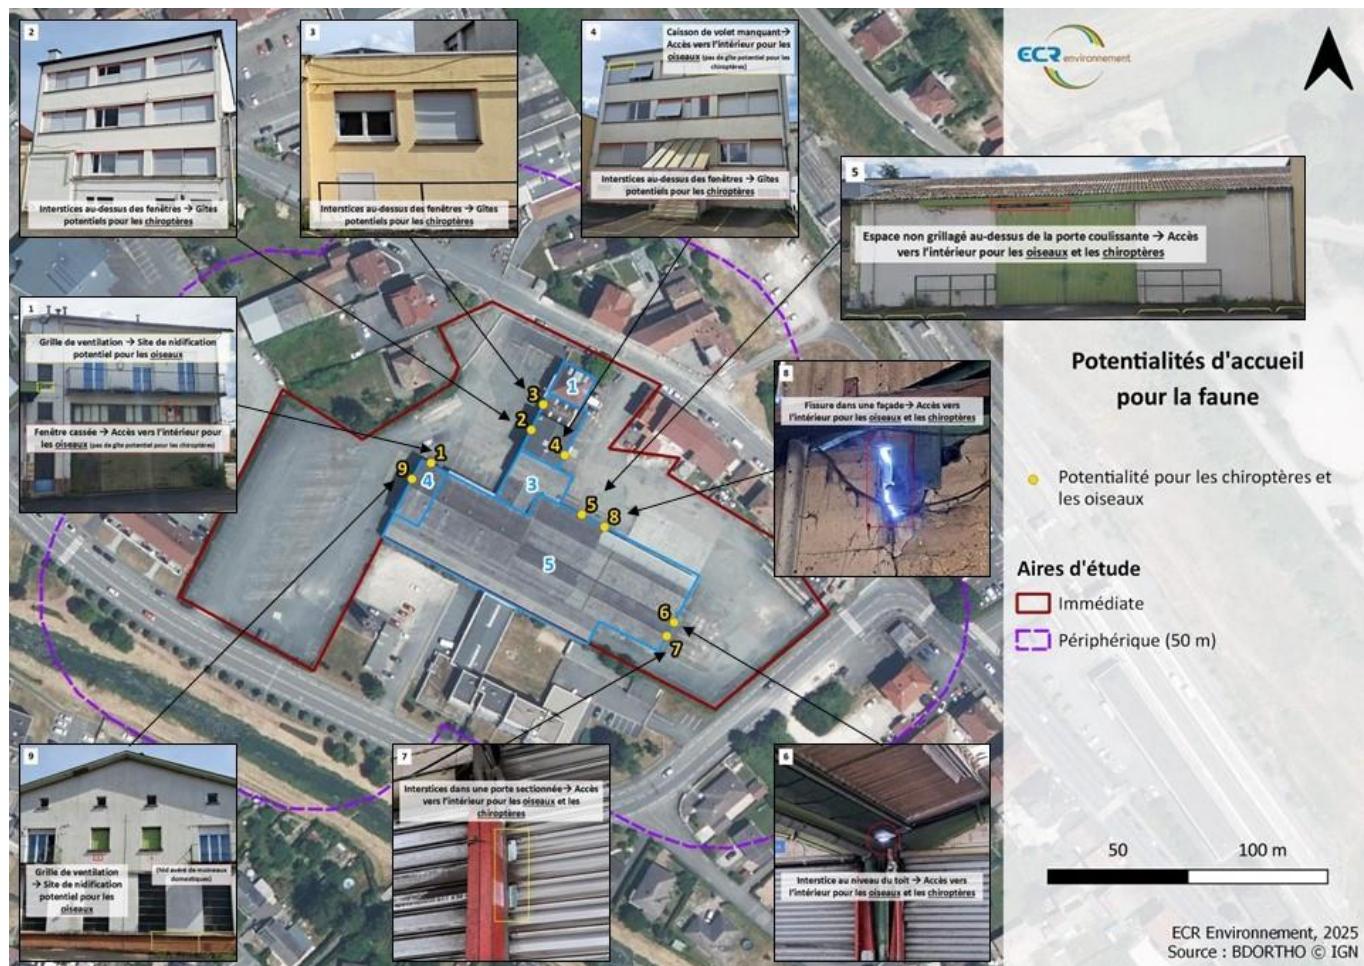
Pour rappel, la carte ci-dessous présente les potentialités d'accueil pour la faune et les accès vers l'intérieur des bâtiments (Figure 29). Pour plus de détails, voir la partie « Potentialités d'accueil » plus haut.

Figure 29 : Localisation des potentialités d'accueil pour la faune et des accès vers l'intérieur des bâtiments

Les mesures qui suivent (MR.1 et MR.2) décrivent les opérations prévues pour condamner les accès et obstruer ou supprimer les potentialités d'accueil.

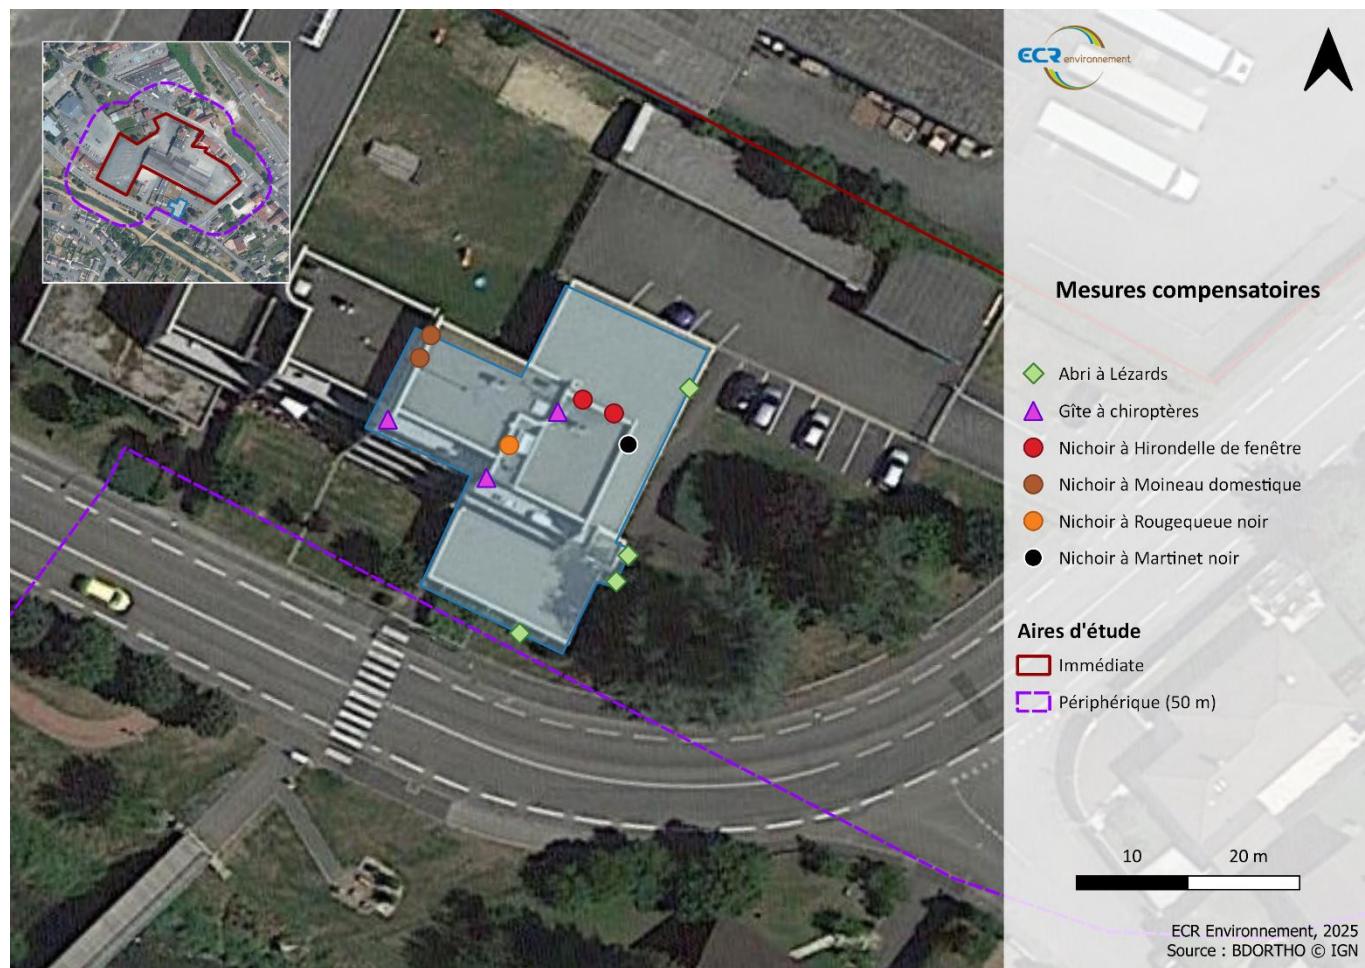
Figure 30 : Localisation des mesures compensatoires

Le ratio préconisé par la DREAL BFC est d'1 nichoir pour 1 nid observé. Etant donné qu'**1 nid occupé a été observé**, la pose d'**1 nichoir** est prescrite. Il devra être posé sur un bâtiment aussi proche que possible de celui qui va être démolie. La localisation du nichoir devra respecter autant que possible les conditions du nid d'origine (orientation, etc.).
