**DEMANDE DE DEROGATION « ESPECES PROTEGEES »**  
**OISEAUX ET CHIROPTERES**  
**Version modifiée suite aux retours de la DREAL BFC**

Projet de  
**Démolition de logements (R+11)**

2 au 8 Rue de Champagne  
Besançon (25)

Dossier 2503524 - Septembre 2025 - V2

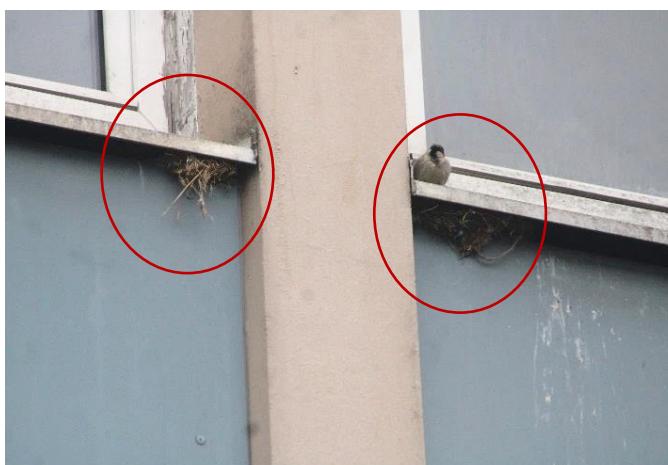
Figure 14 : Deux nids de moineaux domestiques, ainsi qu'un mâle occupant l'un des deux (© ECR Environnement)

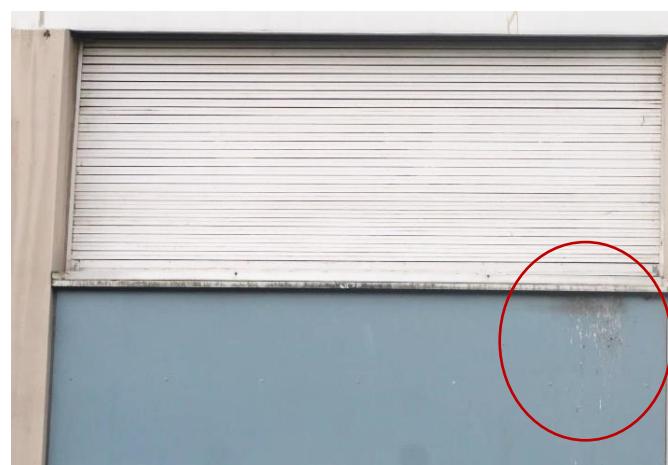
Pour chaque endroit des façades où une accumulation de fientes a été notée, un nid a été compté. En effet, il s'agit souvent d'un indice de présence qui indique qu'un nid se trouve à cet endroit même s'il n'est pas visible (installé trop loin sous une couverture par exemple).

Figure 15 : Des fientes d'oiseaux indiquant la présence probable d'un nid (© ECR Environnement)

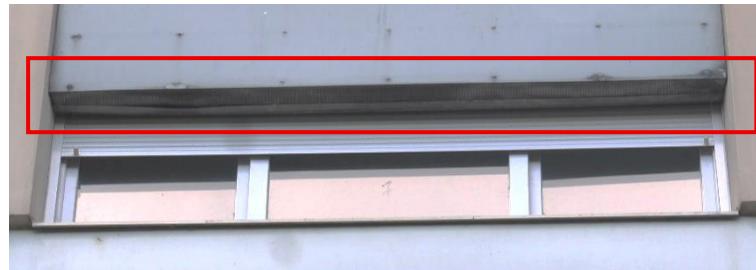
Grille endommagée au niveau d'un « coffrage » : Oiseaux et chiroptères

Certaines parties de la façade présentent des « coffrages » de couleur bleue qui séparent des fenêtres. La partie inférieure de ces « coffrages » est fermée par une grille qui rend tout accès impossible pour la faune. Cependant, sur la façade 2 l'une de ces grilles est endommagée (Figure 17), ce qui pourrait permettre à des oiseaux ou des chiroptères de s'y glisser. Il s'agit de la seule grille endommagée qui a été répertoriée au moment des inventaires, les autres semblaient être en bon état et n'offrent donc pas de potentialité d'accueil. Elle a une longueur d'environ 2,5 m linéaires.

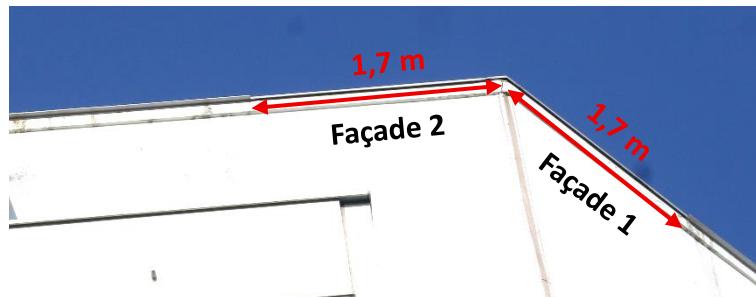
Interstice entre certains acrotères et leur couverture : Oiseaux et chiroptères

A l'angle des façades 1 et 2, sur une longueur d'environ 1,7 m linéaire sur chacune des façades, un interstice est présent sous les couvertines des acrotères, ils semblent suffisants pour que des oiseaux ou des chiroptères s'y glissent.

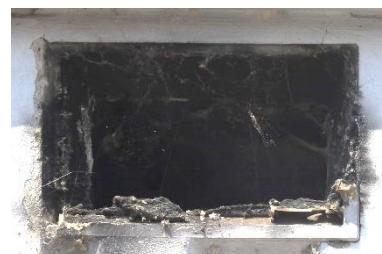
Grille d'aération absente : Oiseaux (en particulier Moineau domestique)

La quasi-totalité des grilles d'aération du bâtiment sont en bon état et empêchent les animaux d'accéder au conduit d'aération. Cependant, sur la façade 2 une grille est absente. Ce type d'espace est très apprécié par les moineaux domestiques qui y installent fréquemment leur nid.

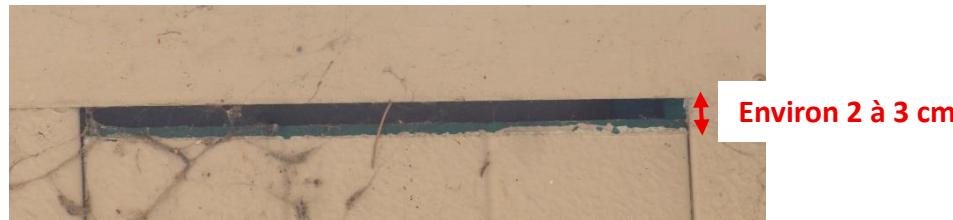
### Interstice dans le bardage : Oiseaux et chiroptères

Certaines façades du bâtiment sont couvertes par un bardage. Ils sont pour la plupart en bon état, mais celui qui se trouve au pied de la façade 4 présente un interstice d'environ 2 à 3 cm de largeur. Il semblerait que des espèces de chiroptères de petite taille puissent se glisser, et éventuellement certaines espèces d'oiseaux qui pourraient y installer leur nid.

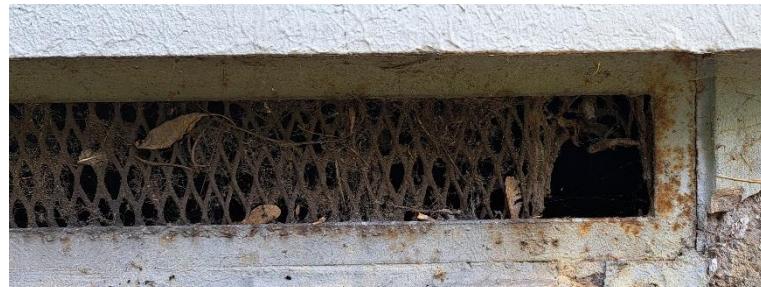
### Grille de soupirail endommagée : Chiroptères

Le bâtiment présente quelques soupiraux qui donnent sur les sous-sols. Ils sont tous équipés d'une grille qui empêche aux animaux d'entrer à l'intérieur du bâtiment, mais l'une de ces grilles est endommagée sur la façade 5, des chiroptères pourraient donc accéder au sous-sol en question.

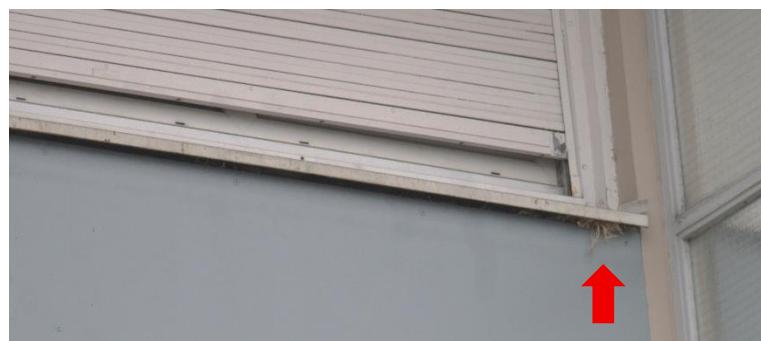
### Interstices entre certains rebords de fenêtres et leur couvertine : Oiseaux et chiroptères

Tous les rebords de fenêtres du bâtiment sont équipés de couvertines. Certains d'entre eux présentent un interstice sous la couvertine qui est suffisant pour que des oiseaux ou des chiroptères puissent s'y glisser. Sur la photographie ci-dessus, on constate la présence d'un nid de moineaux domestiques qui prouve que l'espace est suffisant pour que des animaux s'y glisse, en particulier des chiroptères. Les rebords de fenêtres n'étant pas tous conçus de la même façon, seuls ceux qui surplombent un « coffrage » bleu présentent ce type de potentialité d'accueil, les autres ne sont pas exploitables par la faune. Chaque couvertine a une longueur d'environ 2,5 m linéaires.

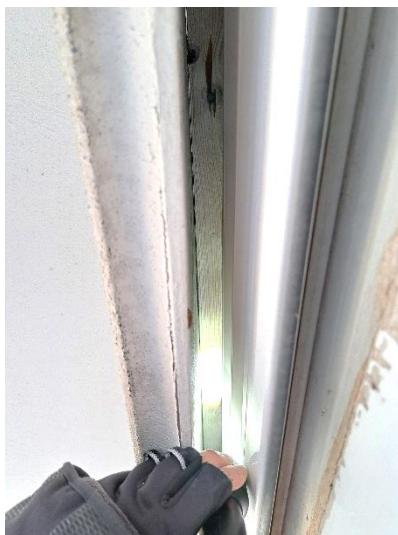
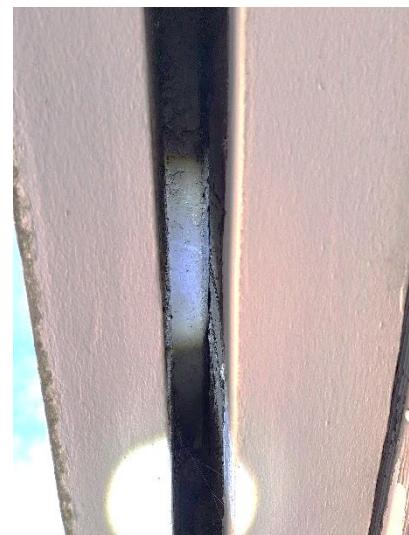
## Interstices au-dessus des fenêtres équipées de volets roulants : Chiroptères

De nombreuses fenêtres du bâtiment sont équipées de volets roulants. L'espace dans lequel le tablier du volet passe est suffisant pour permettre à des chiroptères de s'y glisser. Chaque interstice a une longueur d'environ 2,5 m linéaires.

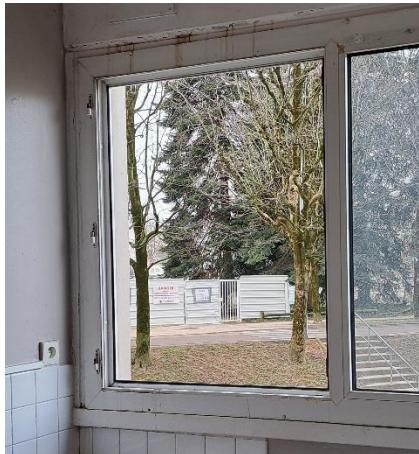
Figure 2 : Fenêtre manquante permettant à des animaux d'accéder à un logement

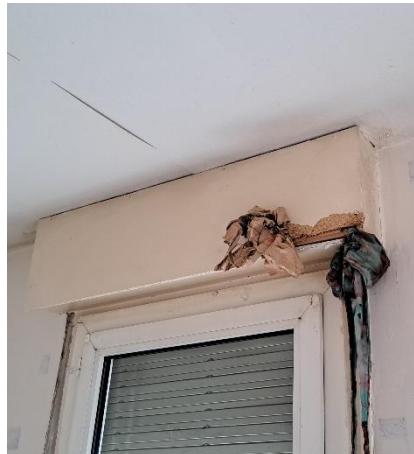
Figure 3 : Caisson de volet roulant endommagé et dont les trous ont été bouchés grâce à des déchets trouvés sur place

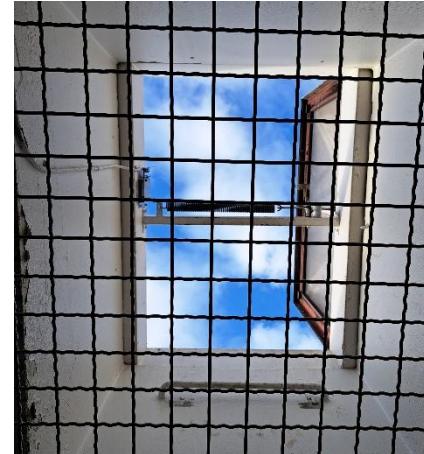
Figure 4 : Trappe menant au toit du bâtiment, laissée ouverte mais où se trouve une grille de maille 5 cm x 5 cm

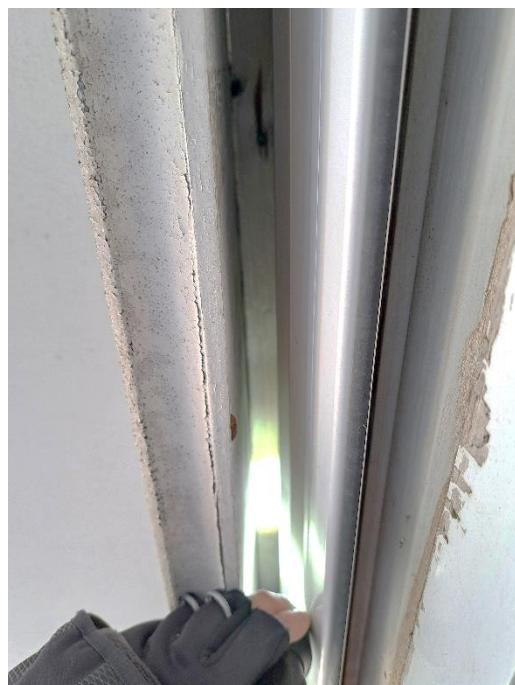
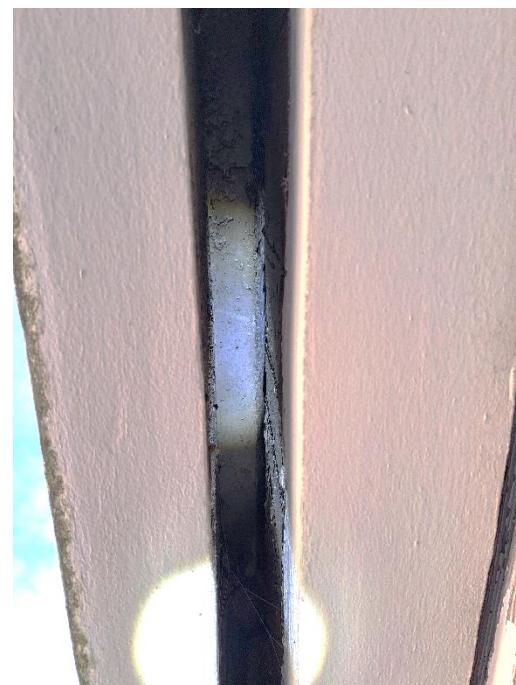
Des gîtes potentiels pour les chiroptères ont été identifiés au niveau de différents éléments du bâtiment. Il s'agissait principalement d'interstices situés juste au-dessus des fenêtres équipées de volets roulants, entre la façade et les menuiseries (Figure 5). Certains de ces interstices sont très semblables à ceux qui avaient été observés lors de la visite d'obstruction d'un immeuble voisin : le bâtiment « Epoisses » (2 et 4 rue de Picardie, 1 et 3 rue de Franche-Comté, 1 rue de Champagne) qui avait été inspecté en décembre 2023 par ECR Environnement et 4 gîtes avérés avaient été répertoriés<sup>1</sup>.

Figure 5 : Exemples d'interstices situés au-dessus de fenêtres et constituant des gîtes potentiels pour les chiroptères

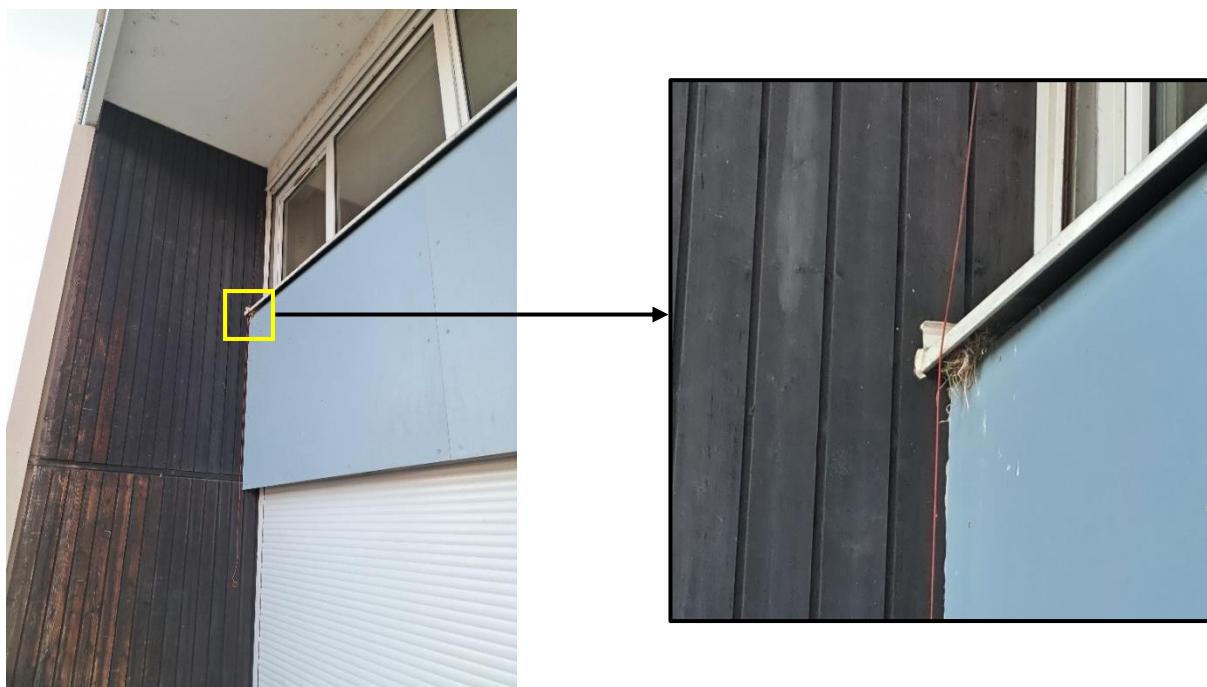
Des couvertines métalliques couvrent de nombreux rebords de fenêtres du bâtiment. Des nids de moineaux domestiques (*Passer domesticus*) avaient déjà été répertoriés lors des inventaires printaniers et estivaux de 2024. Cette potentialité a pu être confirmée lors de la prospection hivernale : les restes d'un nid ont été notés au niveau d'une fenêtre donnant sur un balcon (Figure 6).

Figure 6 : Couvertine métallique en-dessous de laquelle un nid de moineaux domestiques a été installé
