Évaluation des incidences hydrauliques du projet de construction du magasin LIDL de Morez (Hauts-de-Bienne, 39)

Étude hydraulique

V₂, 23 mai 2024

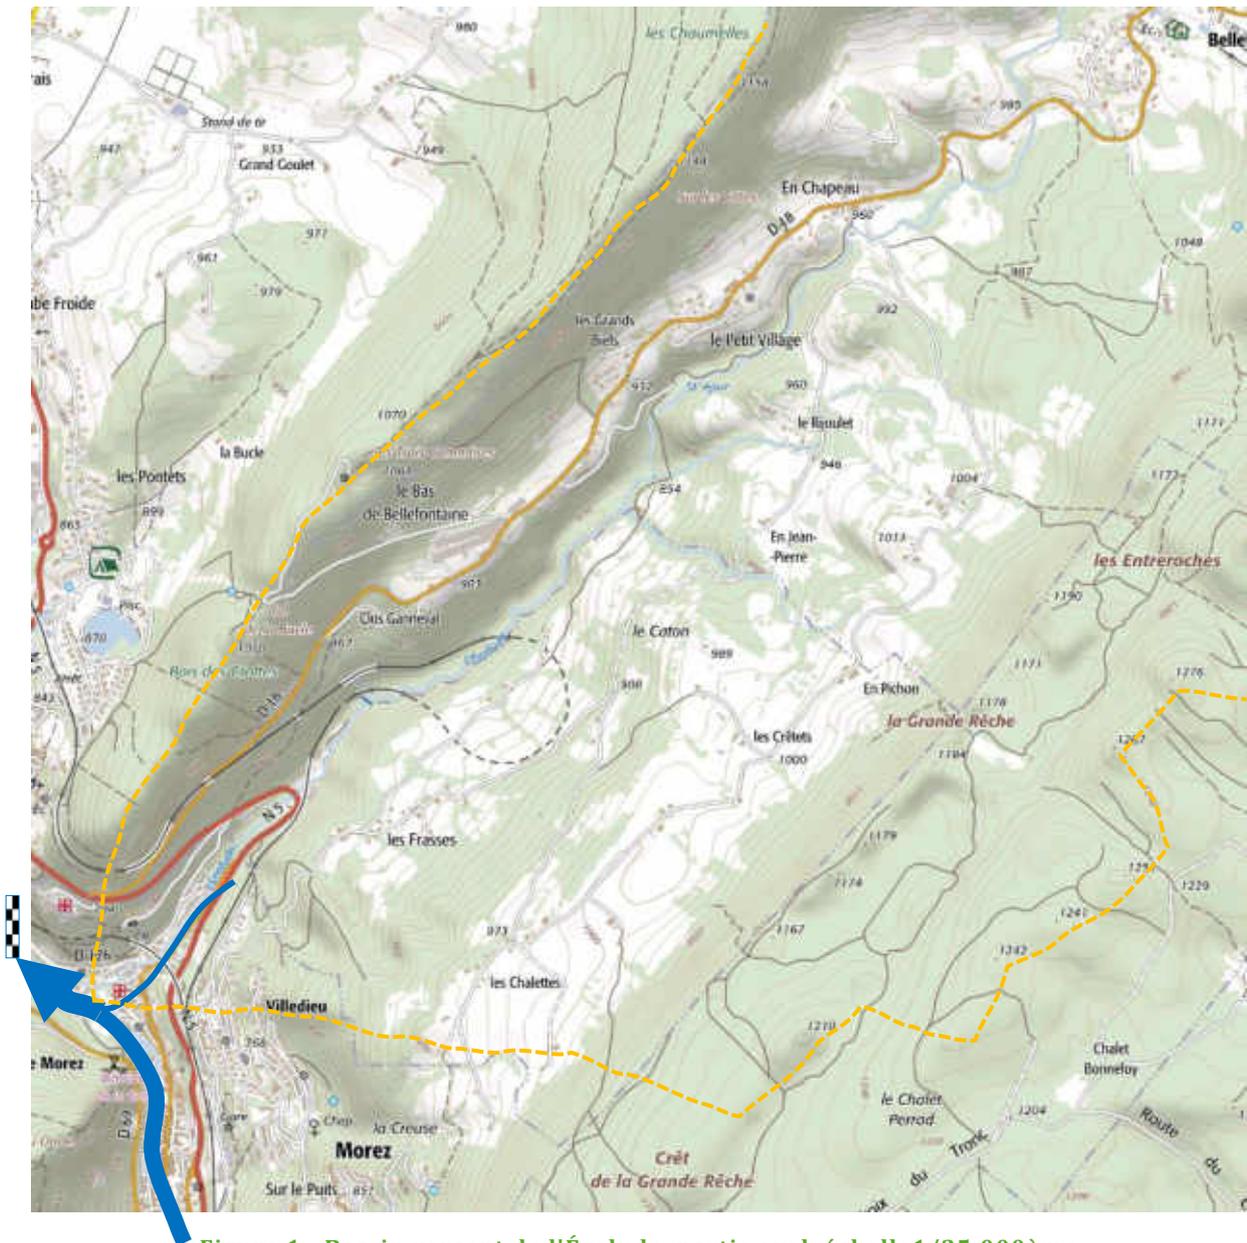
Figure 1 - Bassin versant de l'Évalude, partie aval, échelle 1/25 000ème

Il n'est pas connu phénomène karstique particulier (résurgence importante, pertes) sur le bassin versant topographique de l'Évalude, aussi on assimilera le bassin versant réel de l'Évalude à ce dernier. Sa superficie est de 16 km²

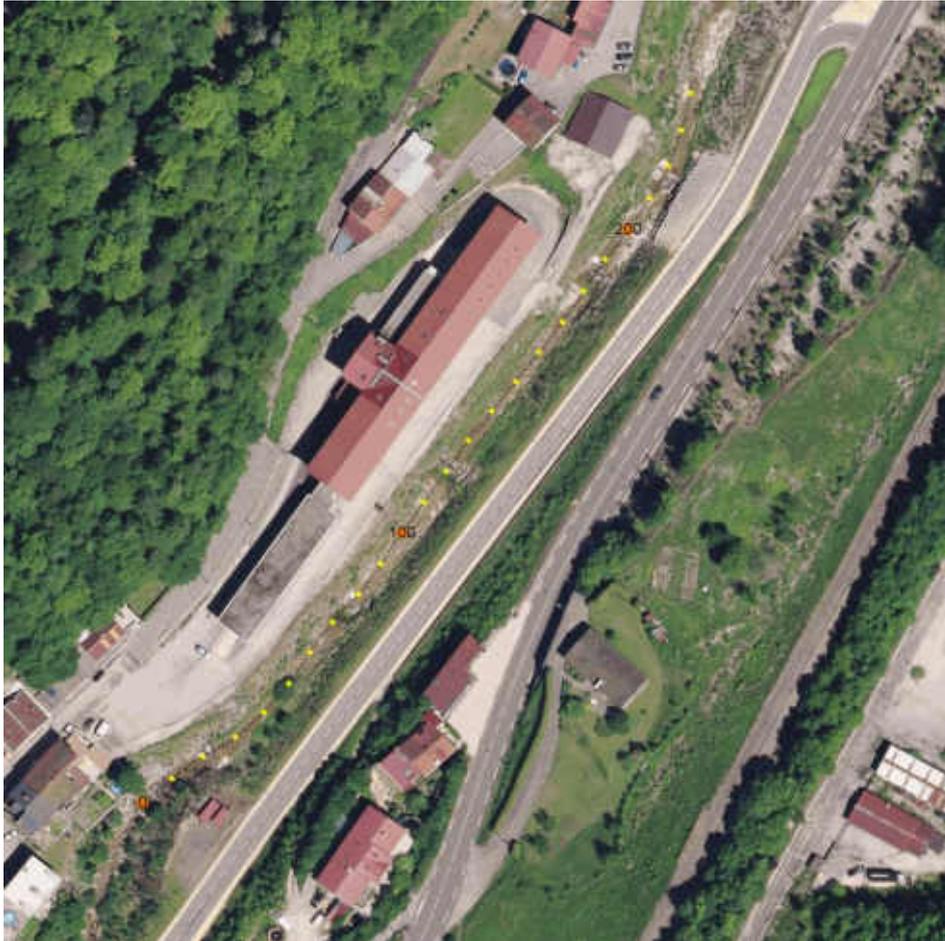
Figure 2 - Graduation de référence (en mètres), échelle 1/2000^{ème}

*AVERTISSEMENT : Dans tout ce qui suit, nous avons adopté une graduation de l'Évalude partant de l'aval du secteur d'étude et remontant vers l'amont. Tout ce qui suit dans le présent rapport est repéré par son « point métrique », noté **pm**. La figure ci-après () indique la graduation adoptée.*

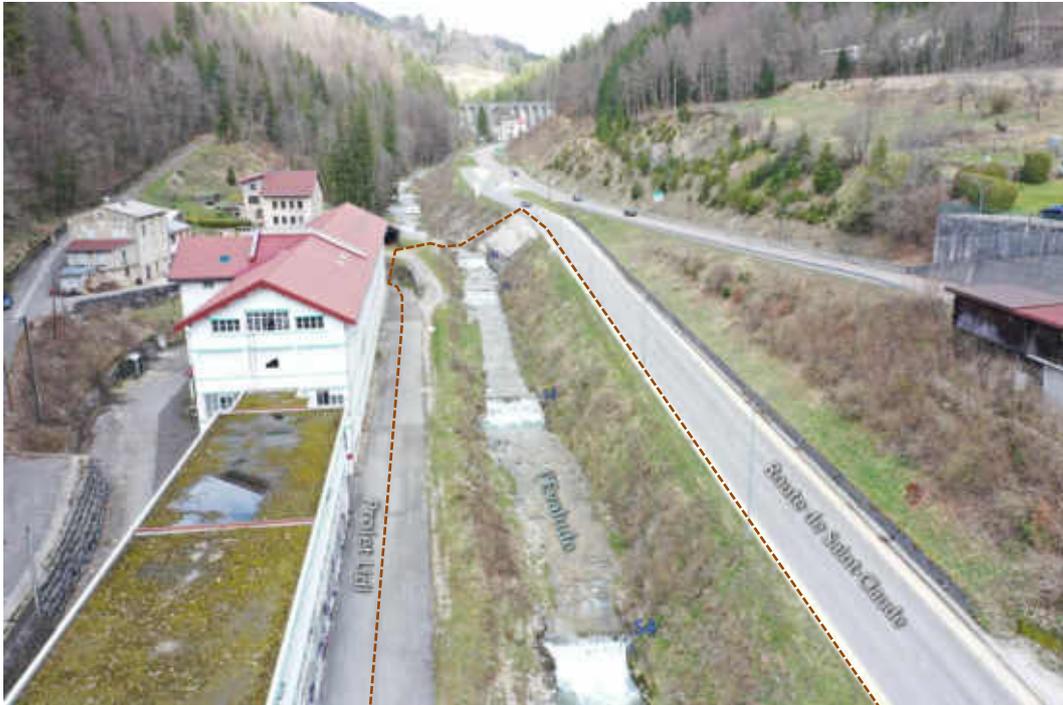
Figure 3 - vue par drone de l'Évalude dans le secteur, à l'aplomb du seuil aval.
Noter la rectitude et la succession de seuils. ----- : Contour du modèle hydraulique (cf. §3.2)

- La première est ancienne et se situe au droit du seuil S1 (cf. Figure 3), pm 220. Elle a été traitée pour le soutènement de la route de Saint-Claude par une protection de berge en enrochement bétonné.
- La deuxième est plus récente et se situe à l'aval du seuil S6 (Figure 6), pm 0. Elle n'a pas été traitée et a provoqué le glissement de la berge sur plusieurs mètres.

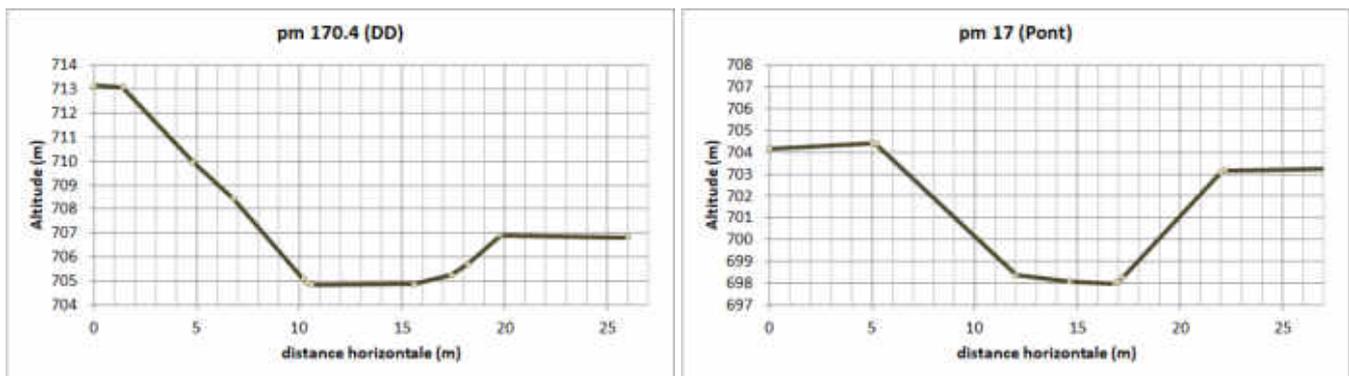
Figure 4 - 2 profils en travers type. En amont, pm 179 (g), et en aval, pm 9 (d)

En rive *gauche*, la route de Saint-Claude se situe 6 à 8 mètres au-dessus du fond de l'Évalude

En rive *droite*, la plateforme se situe 2 à 5 mètres au-dessus du fond de l'Évalude

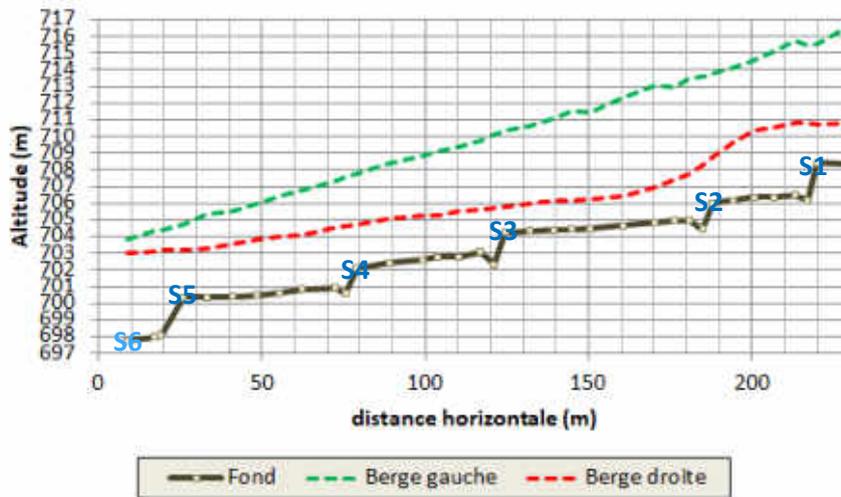
Figure 5 - Profil en long

La pente moyenne est de 4%, mais le profil en long a un aspect en escalier, avec 5 seuils de 1 à 2 mètres séparés par des tronçons inclinés à 2.4%.

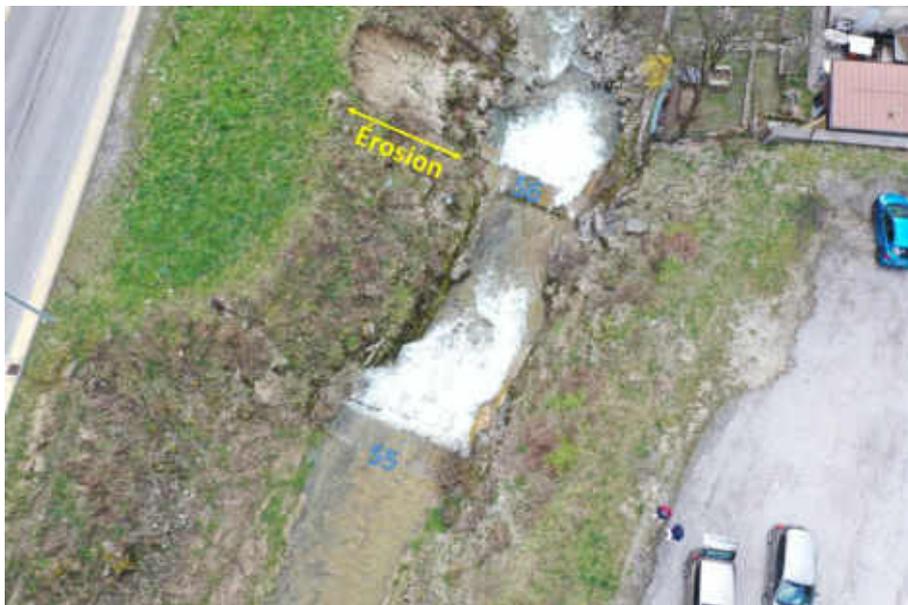
Figure 6 - érosion à l'aval du seuil S6 - vue drone

Ces érosions illustrent la puissance que peut prendre l'écoulement en crue, et les points de fragilité – donc de vigilance que constituent les pieds de seuil.

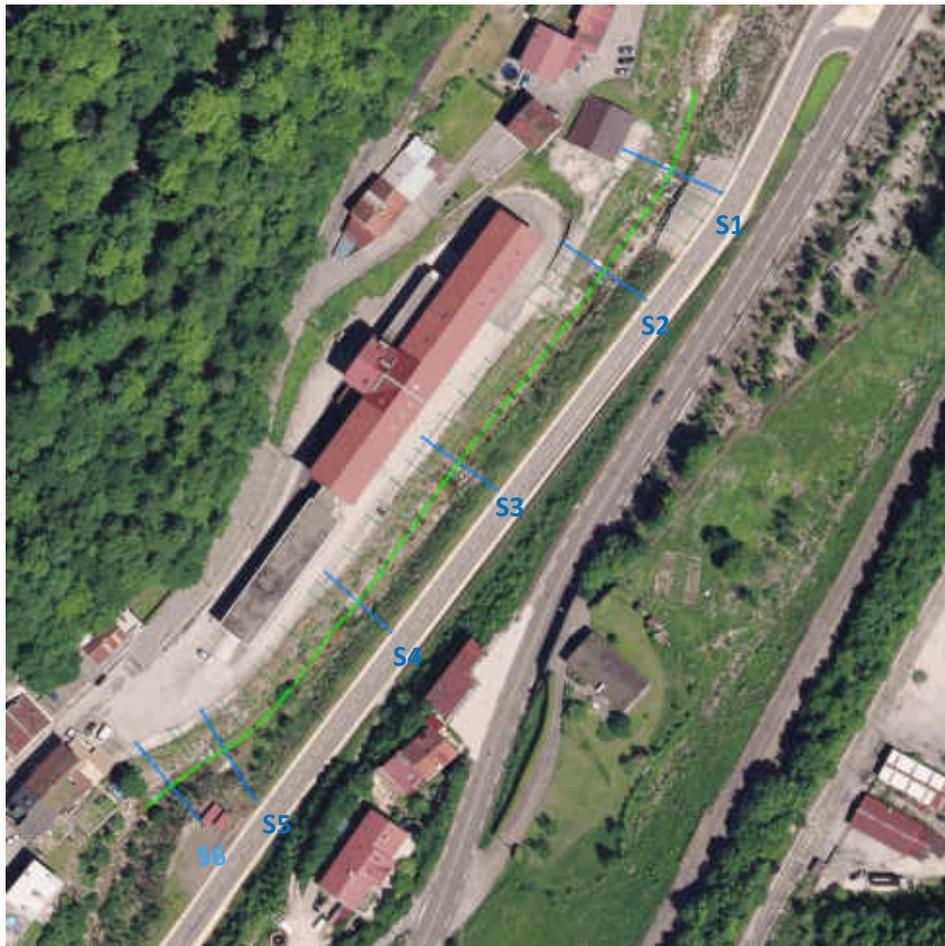
Figure 7 - représentation en plan du modèle, échelle 1/2000^{ème}
— Axe cours d'eau ; — profil en travers ; — profil en travers en haut de seuil

Le modèle état initial (instance INI) comprend 36 profils en travers, sur une longueur de 221 mètres, soit en moyenne un profil tous les 6.3 mètres.

Les seuils ont été pris en compte, avec un profil en crête (sommet), un en fond (fosse de dissipation) et un en aval reprise de l'écoulement à faible profondeur).

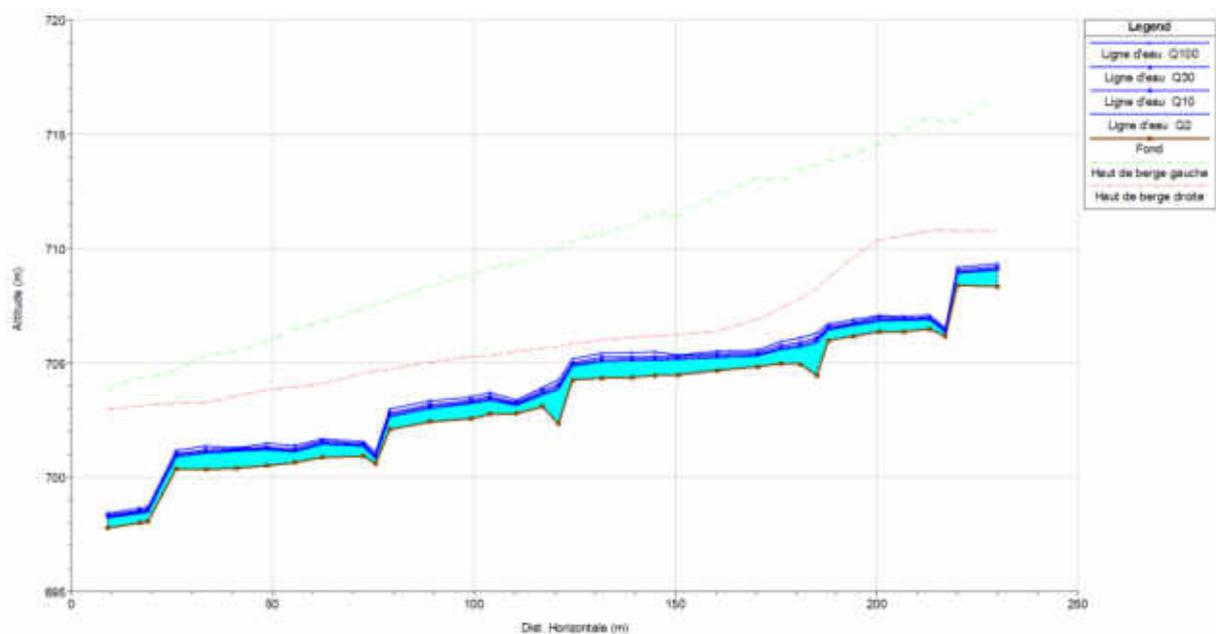
Figure 8 - Profil en long

- Le profil en long est la représentation la plus synthétique des résultats. Nous avons représenté celui des cotes d'eau (les lignes d'eau - Figure 9), celui des vitesses et celui des forces de cisaillement (Figure 10)
- On trouve que le secteur où la ligne d'eau s'approche le plus de la berge rive droite (côté Lidl donc) est au pm ~ 131.8 , en amont du seuil n°3 (Figure 10). La ligne d'eau reste cependant, en crue centennale, à plus de 50 cm (58 cm) sous la cote de haut de berge gauche.
- Le tronçon de cours d'eau est une succession de biefs entre seuils, avec :
 - Une accélération progressive à l'approche du seuil,
 - Une accélération brutale dans le coursier,
 - Une pointe de vitesse, et aussi de contrainte tractrice, en pied de seuil,
 - L'énergie de l'écoulement est dissipée en grande partie dans la fosse, à l'aval des seuils, sous forme d'un ressaut hydraulique (rouleau).

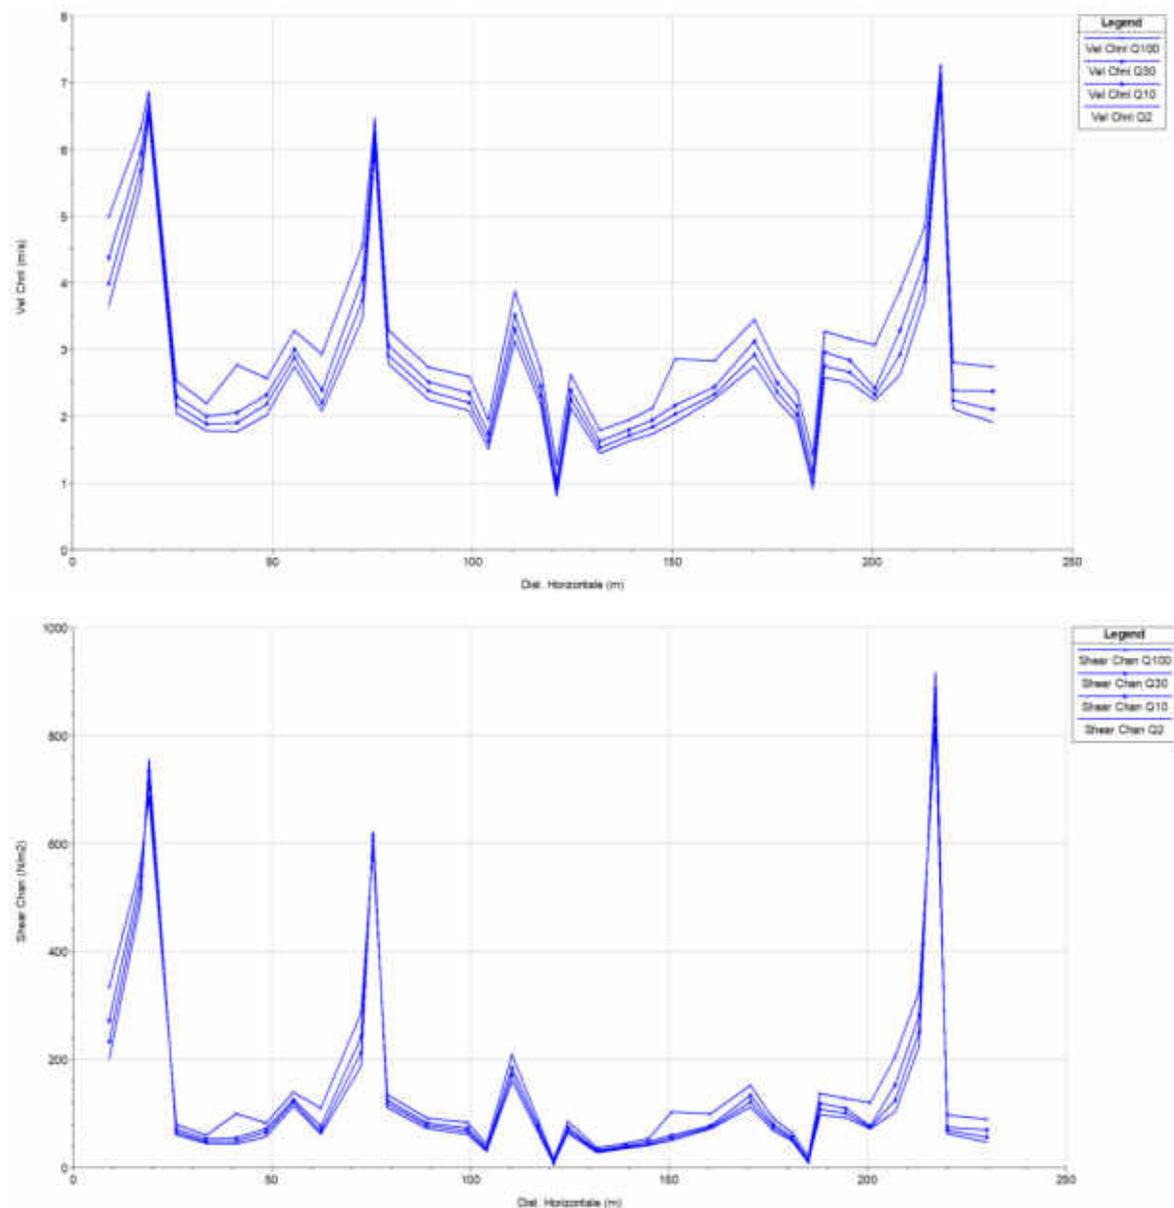
Figure 9 - Profil en long des vitesses (en haut) et des contraintes tractrices (en bas)

- La notion de contrainte tractrice est moins « parlante » que la vitesse ou la hauteur d'eau. Une contrainte tractrice de $x \text{ N/m}^2$ correspond à une force d'arrachement correspondant à un poids de $x/10 \text{ kg}$, appliquée à chaque m^2 du fond de la rivière. La contrainte tractrice est donc la mesure permettant de dimensionner des ouvrages de protection de berges. À titre indicatif, les valeurs calculées de contrainte tractrice peuvent être comparées aux valeurs guides du Tableau 2, montrant que les pieds de berge *a minima* doivent systématiquement être protégés par des protections « lourdes » type enrochement s'il y a déstructuration de la berge. Entre les seuils, ces enrochements peuvent être végétalisés.

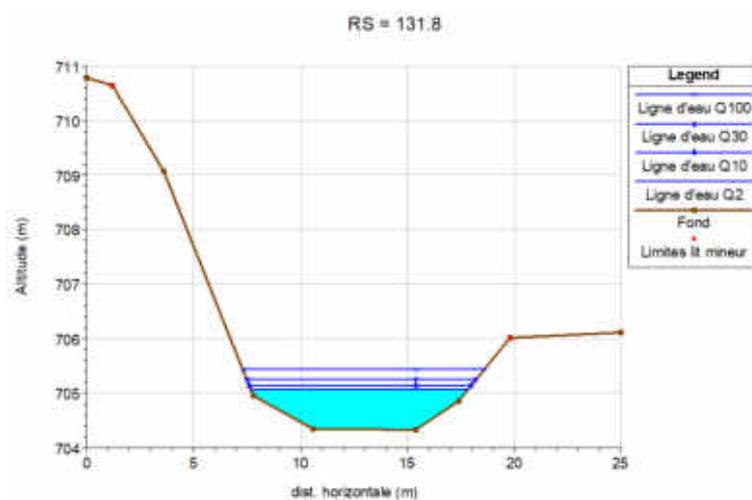
Figure 10 - Profils en travers avec cotes d'eau aux plus forts débits, pm 131,8

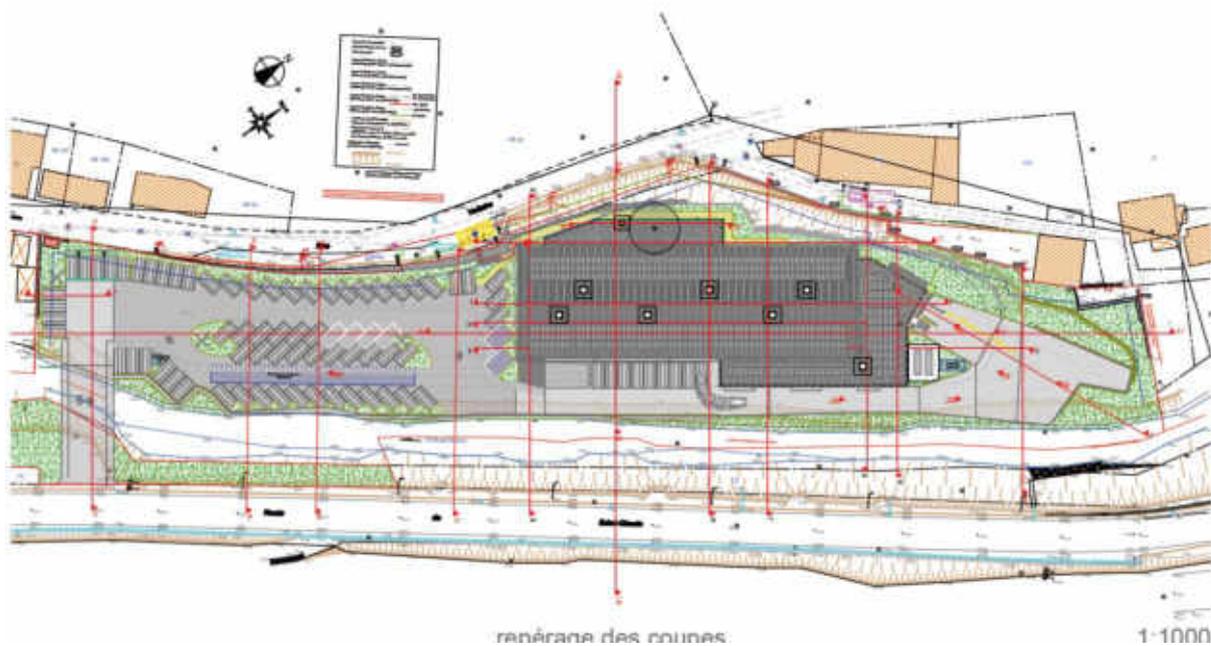
Figure 11- projet Lidl, vue en plan, repérage des coupes

- Construction d'un pont au pm17 (Figure 12)
- Extension du parking, dans la berge droite de l'Évalude, avec mur en berge entre les pm 9 et 160 (soit 151 m - Figure 13)
- Extension des voies d'accès, par déblai dans berge droite de l'Évalude, entre les pm 180 et 225 (soit 45 m - Figure 14)

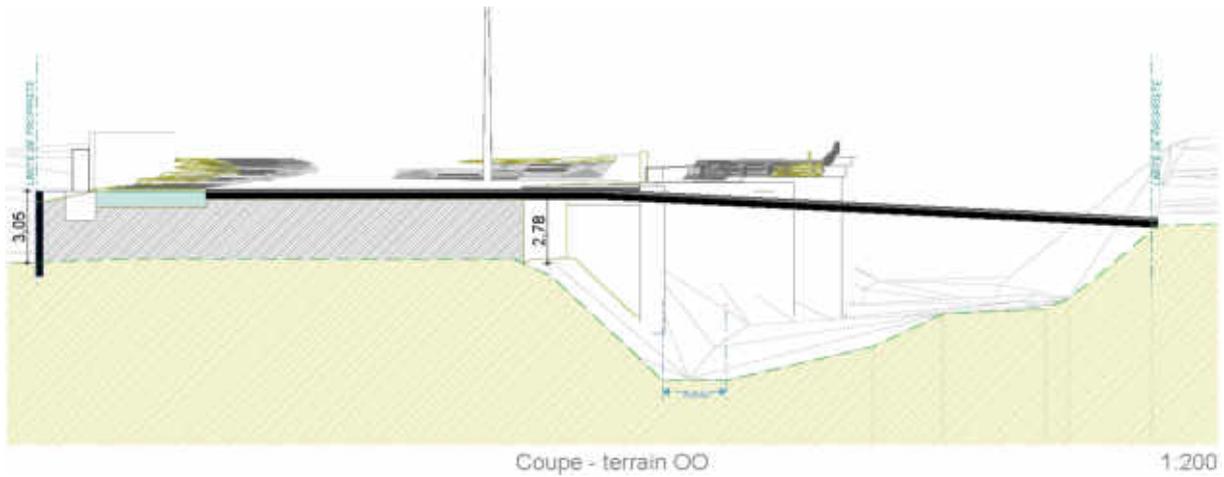
Figure 12 - Coupe OO, pm 17, vue de l'aval : Pont

- Pont aval (Figure 12) : y a-t-il risque d'accroche du tablier du pont par la ligne d'eau, ou par des embâcles ?
- Mur en berge (Figure 13) : ce mur change-t-il l'écoulement ?
- Déblai dans la berge (Figure 14) : les terrains déblayés sont-ils soumis à un risque d'inondation ?

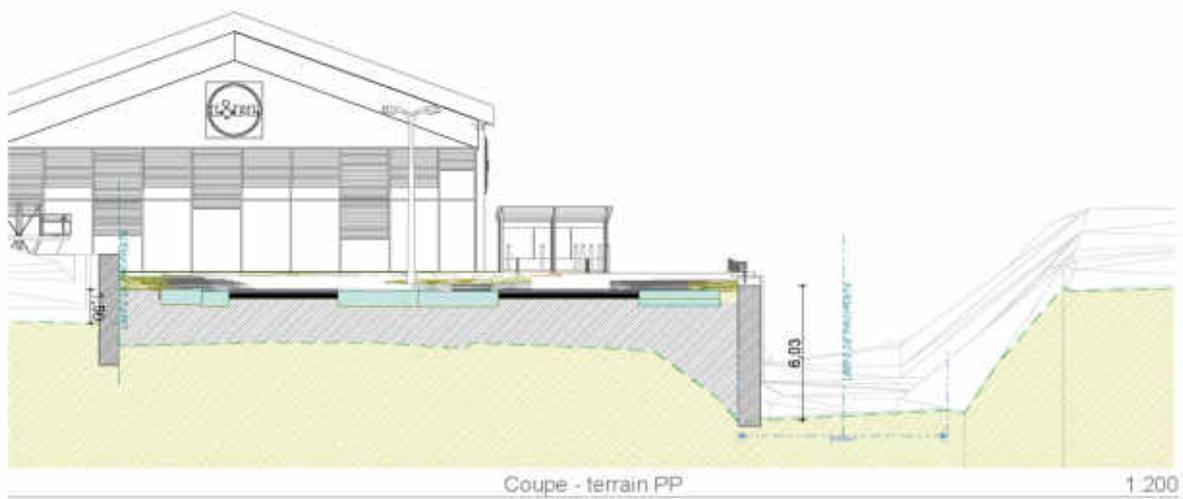
Figure 13 - Coupe PP, pm62.4, vue de l'aval : Mur de soutènement du parking dans la berge droite de l'Évalude

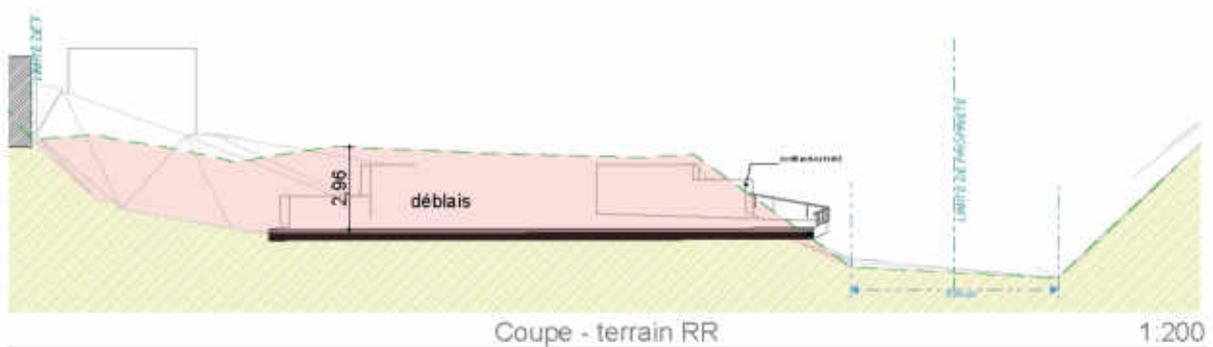
Figure 14 - Coupe RR, pm 200.6, vue de l'aval : Déblai en rive droite de l'Évalude

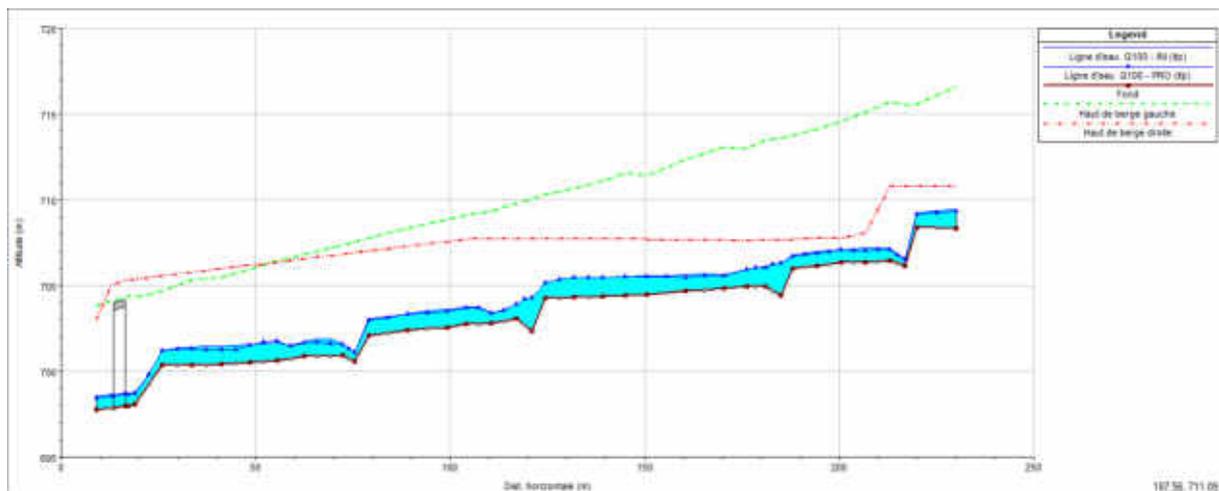
Le profil en long ci-après (Figure 15) montre le peu de différence de hauteur d'eau, en crue extrême (centennale), entre l'état actuel et l'état aménagé. Cette différence est de l'ordre de « l'épaisseur du trait » et a donc une très faible incidence sur les lignes d'eau.

Figure 15 - Profil en long

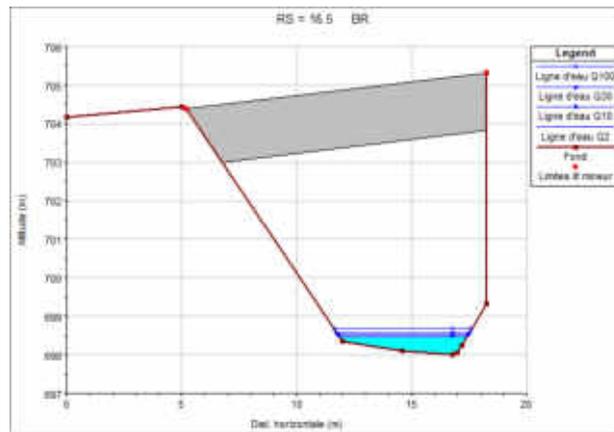
Même en situation de crue extrême (Q_{100} , Figure 16 ci-après), la ligne d'eau reste bien en-dessous du tablier du pont⁴. Celui-ci n'a donc pas d'impact sur l'écoulement de l'Évalude. La différence est de plus de 4 mètres.

Figure 16 - Coupe au niveau du pont

⁴ Le pont n'ayant pas été dimensionné, l'épaisseur de son tablier a été prise ici égale à 1.5 m

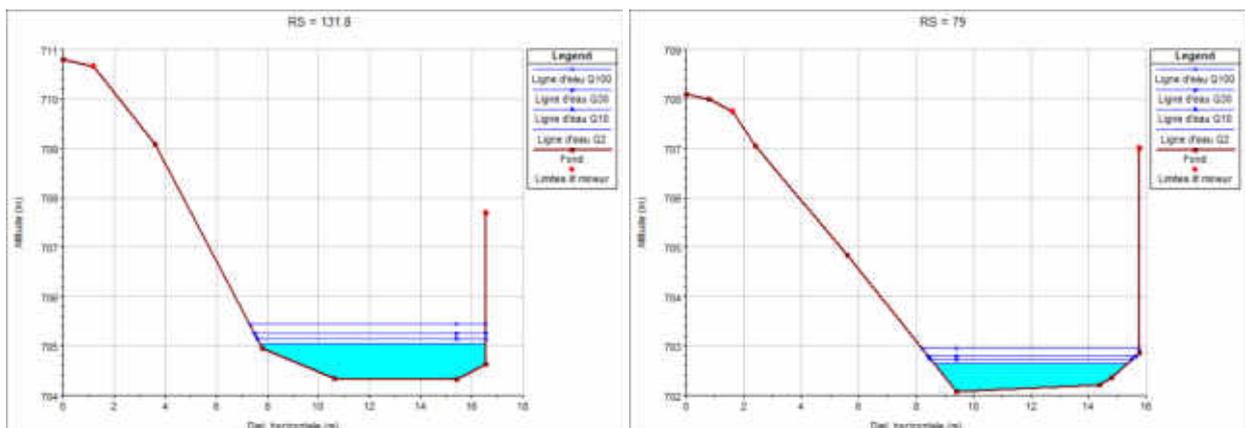
En termes hydrauliques, le mur a peu d'impact sur l'écoulement de l'Évalude. En effet, il ne vient occulter qu'une partie de la surface mouillée, et ce uniquement dans les secteurs où le mur descend jusqu'en pied de berge.

Figure 17 - coupes le long du mur aux pm 131.8 (g) et 79 (d)

Il y a deux effets contraires :

- Le premier est la réduction de la surface mouillée du fait de la présence du mur, qui a tendance par compensation à relever la cote d'eau
- Le deuxième est l'accélération des écoulements du fait d'une berge plus lisse et plus rectiligne. Cette accélération a tendance à abaisser la ligne d'eau

Au total, *selon les résultats du modèle*, la tendance est plutôt à l'abaissement de la ligne d'eau / accélération, mais il convient quand même de signaler que le logiciel atteint là ses limites de calcul.

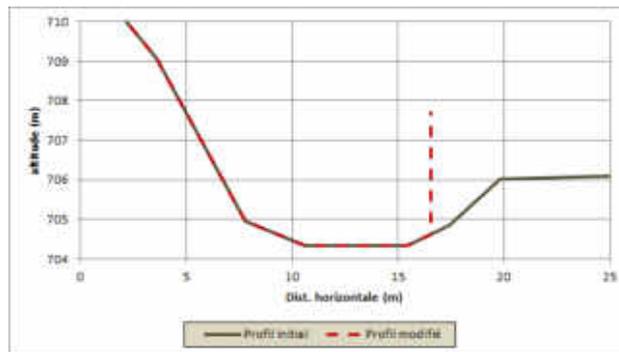
Figure 18 - profil en travers (coupe) au pm 131.8

Nous avons refait le calcul en régime uniforme sur un seul profil en travers (pm 131.8). On obtient que, pour un débit donné :

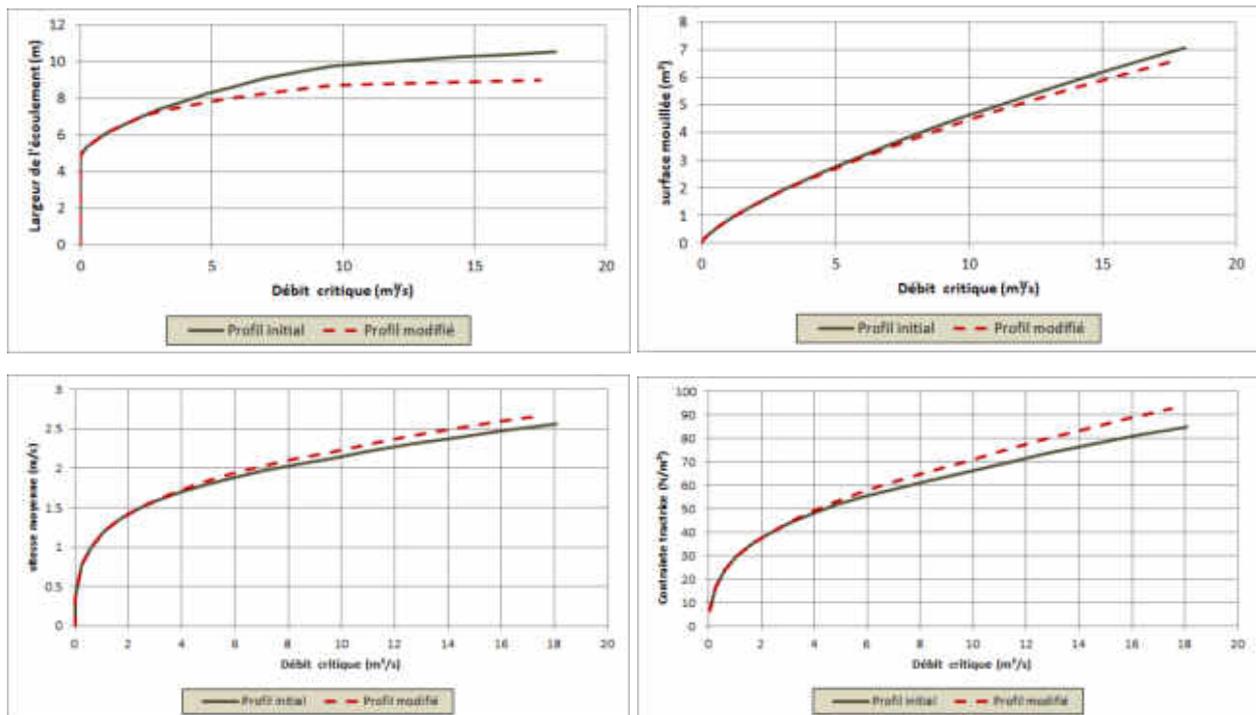
- Une diminution forte de la largeur (-15% à Q_{100})
- Une diminution plus légère de la surface mouillée (-5% à Q_{100})
- Une augmentation légère de la vitesse (+5% à Q_{100})
- Une augmentation plus forte de la contrainte tractrice (+9% à Q_{100})

Figure 19 - résultats de calcul au pm 131.8. Évolutions, en fonction du débit, de la largeur de l'écoulement (hg), de la surface mouillée (hd), de la vitesse (bg), de la contrainte tractrice (bd)

Il y a donc bien une accélération des écoulements, et une augmentation des contraintes tractrices, donc des forces érosives. Cependant cette augmentation reste modérée.

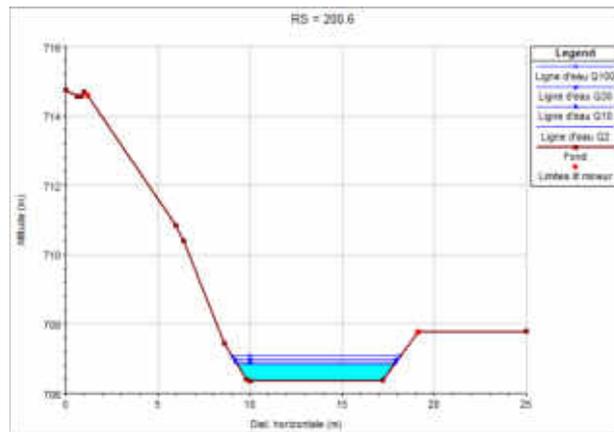
Le modèle montre que le déblai en rive droite, tel qu'il est défini à ce jour, n'est pas inondable. Le point le plus délicat se trouve au pm 200.6, et il y reste un tirant d'air⁵ en crue centennale de 70 cm

Figure 20 - profil et lignes d'eau état projet, au pm 200.6

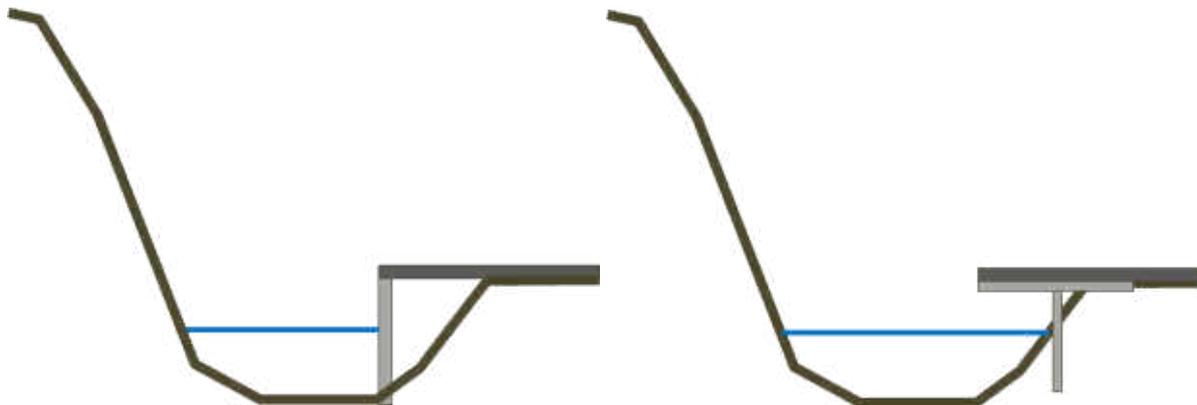
Figure 21 - Principe d’aménagement du mur de soutènement
Solution initiale (APS-1D, à gauche) / solution modifiée (APS-1G, à droite)

- Les emprises au sol des voiries et parkings sont conservés
- Le projet n’aura **plus aucune emprise sur le lit en eau**
- Les soutènements en pied de berge sont remplacés par un principe de soutènement à une *cote minimale*, complétés par un porte-à-faux au-dessus de la rivière (Figure 21).

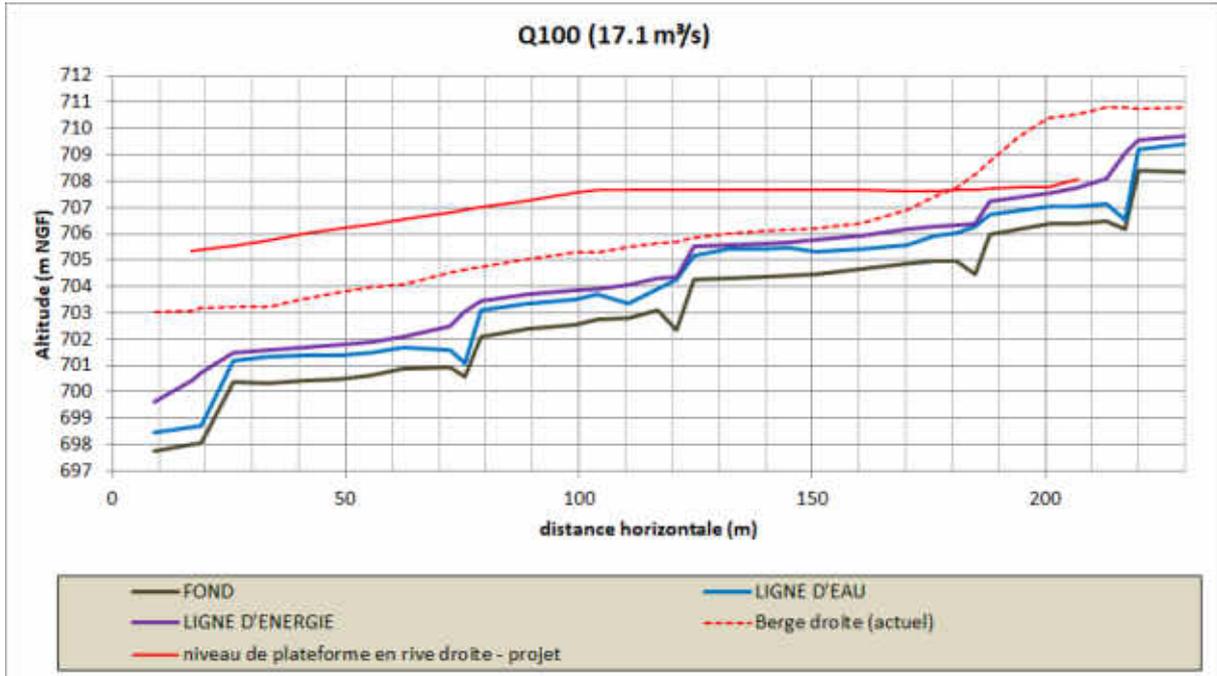
Figure 22 - profil en long, résultat en simulation de crue centennale

La cote minimale a été transmise sous forme de ligne géoréférencée, à l’architecte qui l’a intégrée dans ses plans et calculs.

Cette ligne est la suivante :

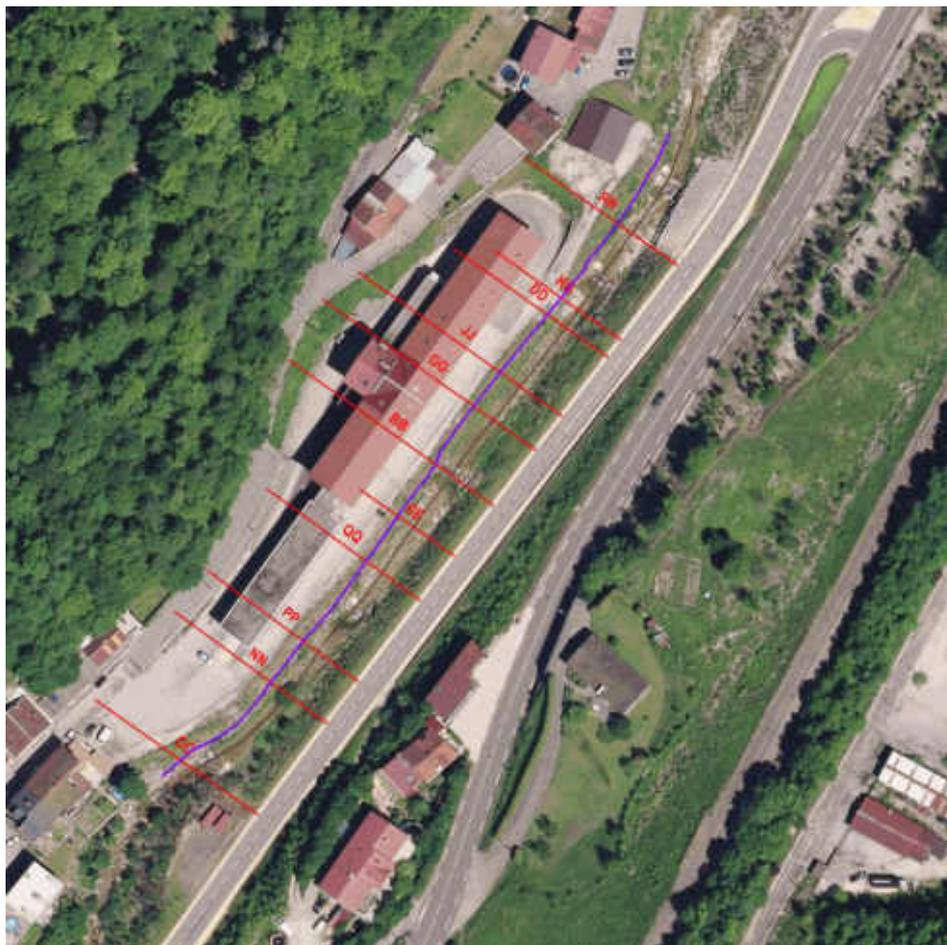
Figure 23 - vue en plan, coupes du dossier architecte, ligne d'énergie et fond (même code couleur que la figure précédente) - échelle 1/2000^{ème}
