Commune de Rosey

ZONAGE D'ASSAINISSEMENT

Dossier d'enquête publique de zonage d'assainissement

Rédacteur : SL
16/06/2014
N°A1-023
Vs n°1

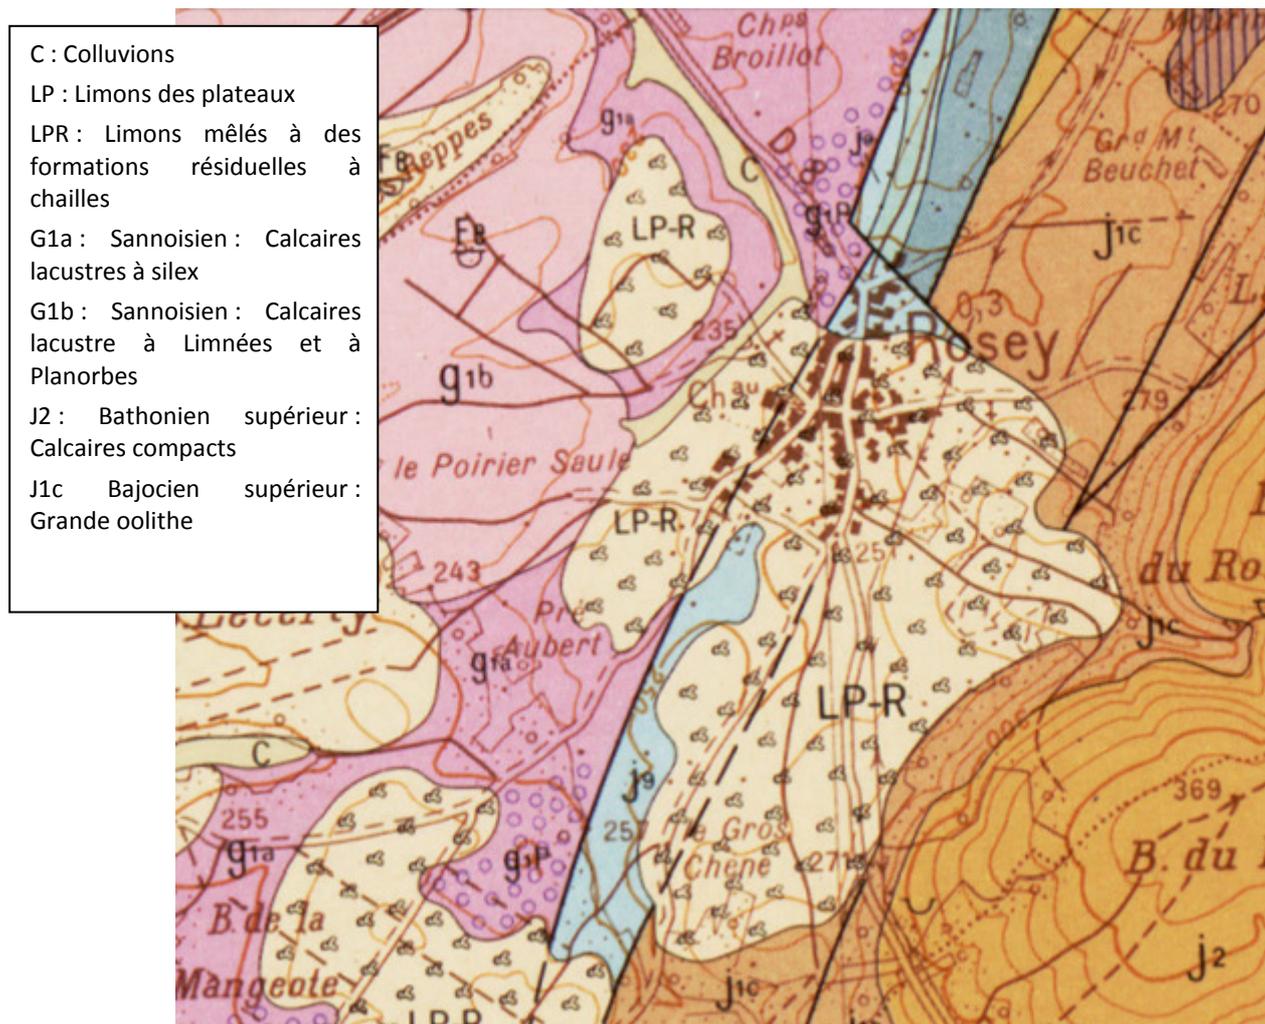
Figure 2 : Extrait de la carte géologique de Port sur Saône (1/50 000)

Les habitations reposent essentiellement sur des limons des plateaux. Les habitations situées les plus au nord reposent sur des calcaires.

Le secteur est affecté par de nombreuses failles de direction Nord-Sud. Ce qui explique que des terrains datant de l'Oligocène (G1a et G1b) se retrouve en surface près de terrain datant du jurassique inférieur (j1-j2)

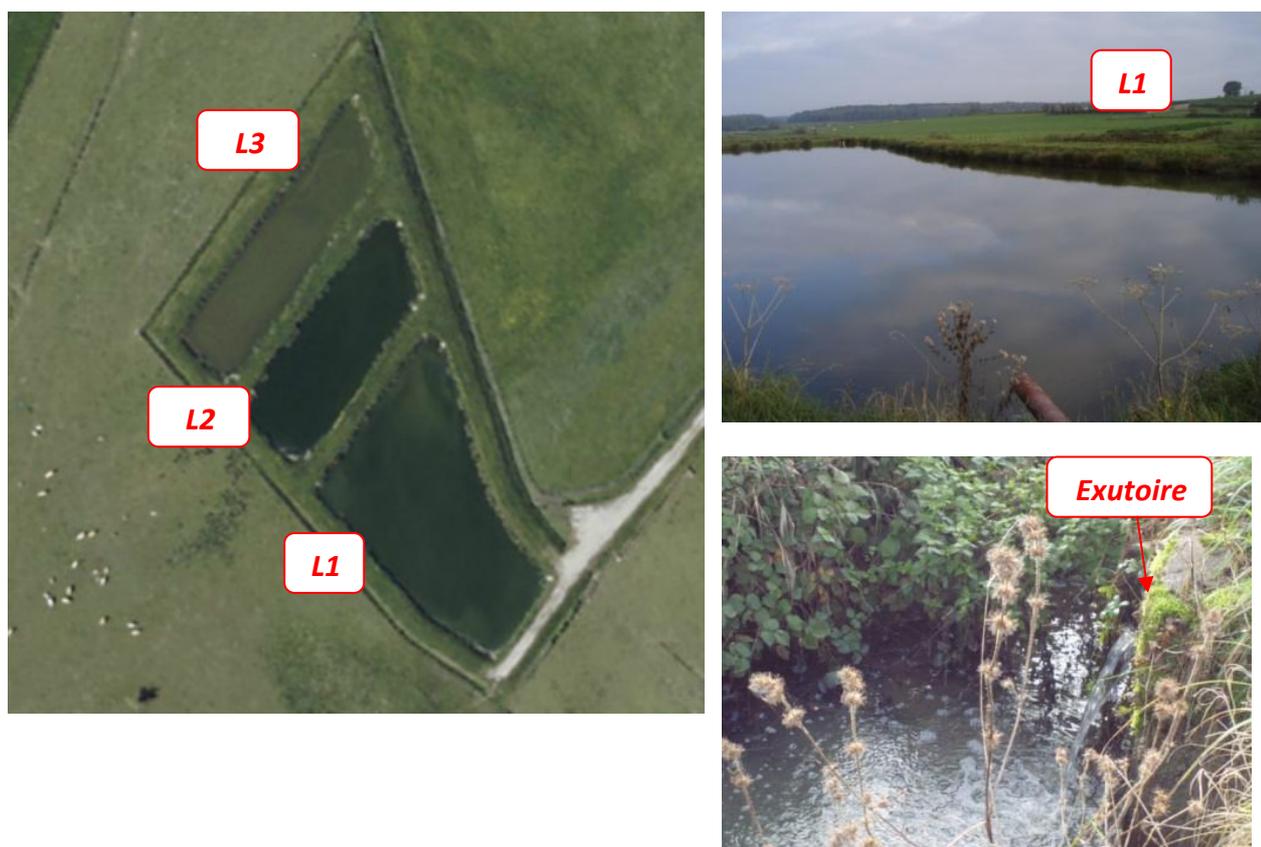
Figure 3 : Photos de la station d'épuration de Rosey

- ✓ Bassin n°1 d'une surface de 2 450 m²
- ✓ Bassin n°2 d'une surface de 1 300m²
- ✓ Bassin n°3 d'une surface de 800 m²
- ✓ Rejet des effluents au ruisseau intermittent.

La visite réalisée par le bureau d'études OXYA CONSEIL met en avant les points principaux suivants :

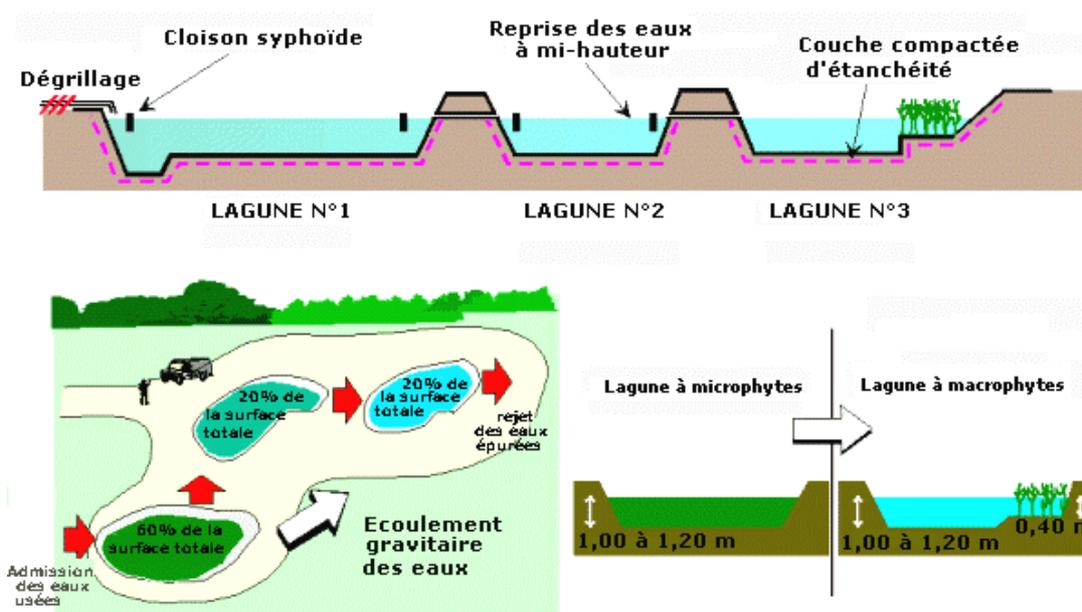
Figure 4 : Schéma de fonctionnement du lagunage naturel

Le mécanisme de base sur lequel repose le lagunage naturel est la photosynthèse. La tranche d'eau supérieure des bassins est exposée à la lumière. Ceci permet l'existence d'algues qui produisent l'oxygène nécessaire au développement et au maintien des bactéries aérobies. Ces dernières sont responsables de la dégradation de la matière organique. Le gaz carbonique formé par les bactéries, ainsi que les sels minéraux contenus dans les eaux usées, permettent aux algues de se multiplier. Il y a ainsi prolifération de deux populations interdépendantes : les bactéries et les algues planctoniques (microphytes). Ce cycle s'auto-entretient tant que le système reçoit de l'énergie solaire et de la matière organique.

En fond de bassin où la lumière ne pénètre pas, ce sont des bactéries anaérobies qui dégradent les sédiments issus de la décantation de la matière organique. Un dégagement de gaz carbonique et de méthane se produit à ce niveau.

L'installation de 3 lagunes est fréquente et permet d'assurer un bon niveau de fiabilité de fonctionnement pour l'élimination de la matière organique. Le rôle respectif de chaque bassin est le suivant :

- le premier permet l'abattage de la charge polluante carbonée ;
- le deuxième permet l'abattement de l'azote et du phosphore ;
- le troisième affine le traitement et fiabilise le système en cas de dysfonctionnement d'un bassin amont.

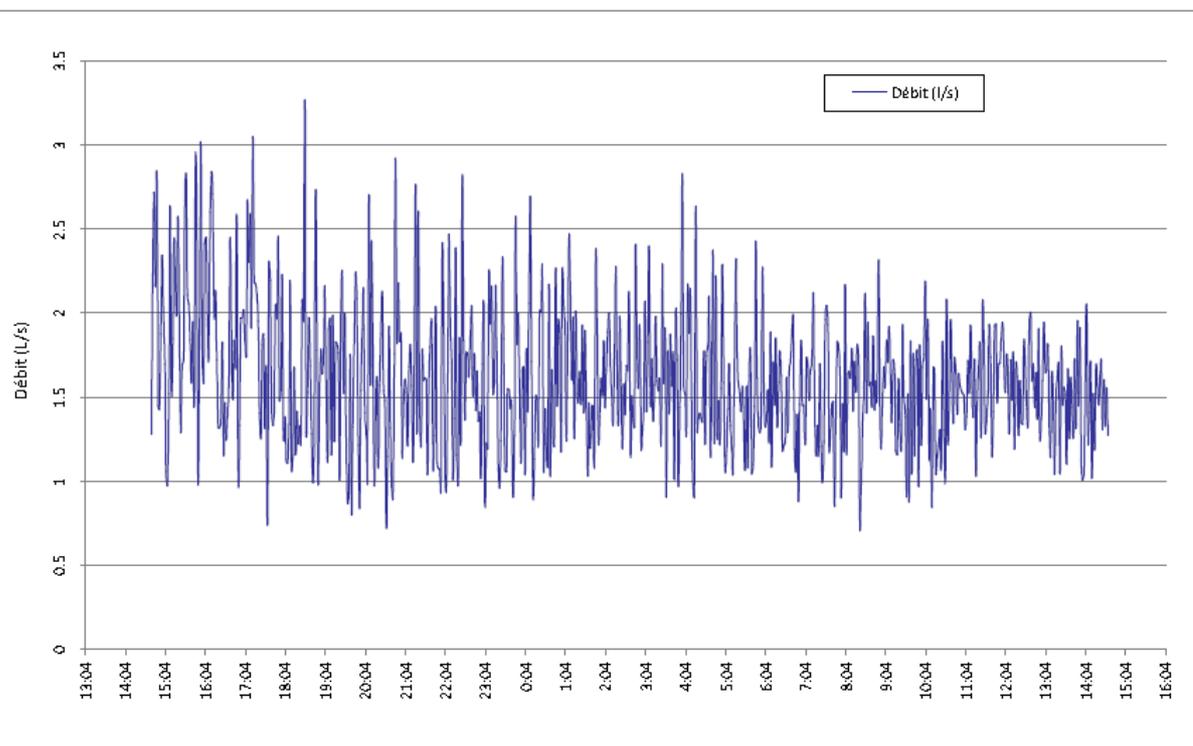
✓ **Figure 5 : Débits mesurés en sortie de station d'épuration**

Ce graphique présente le débit mesuré en sortie des bassins de lagunage durant les 24 heures de prélèvement. Le débit mesuré s'élève à **138.83 m³/j**.

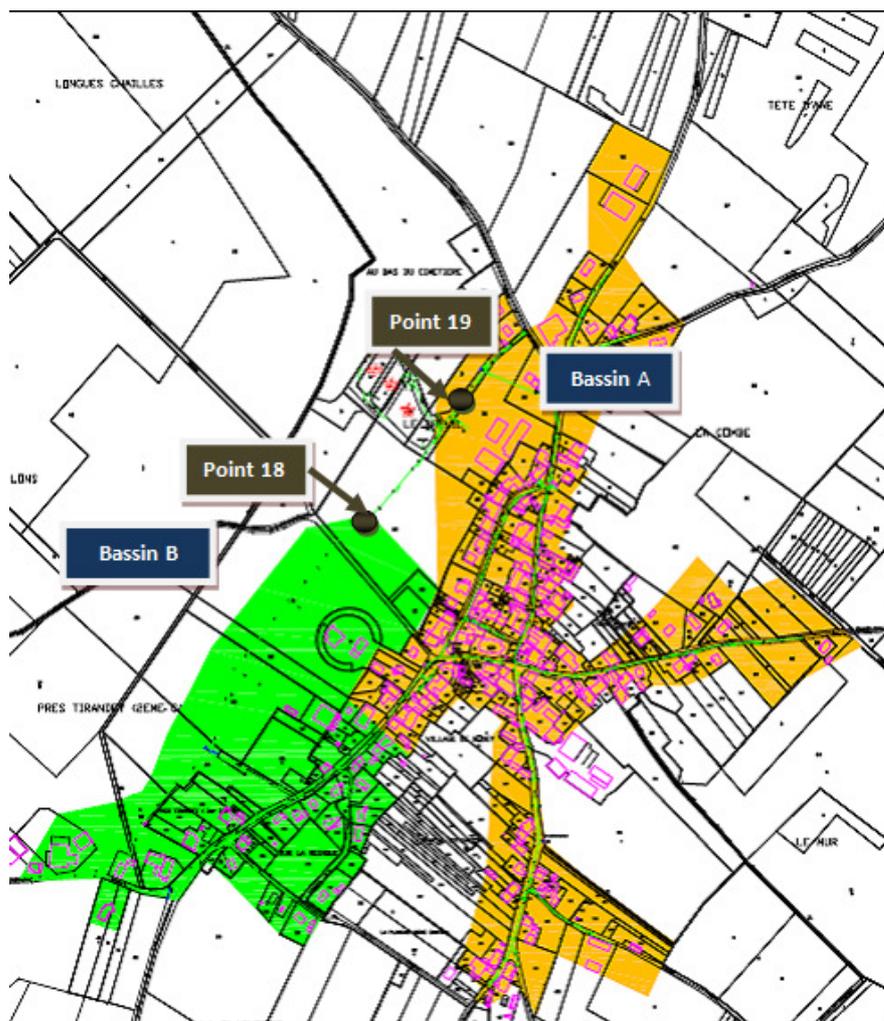
Figure 6 : Localisation des points de mesures

Afin de détecter d'éventuelles anomalies, une mesure de débit et de pollution a été effectuée en février 2013 sur chaque branche du réseau de collecte arrivant à la station de traitement.

Les résultats des points de mesures sont présentés en annexe 3.

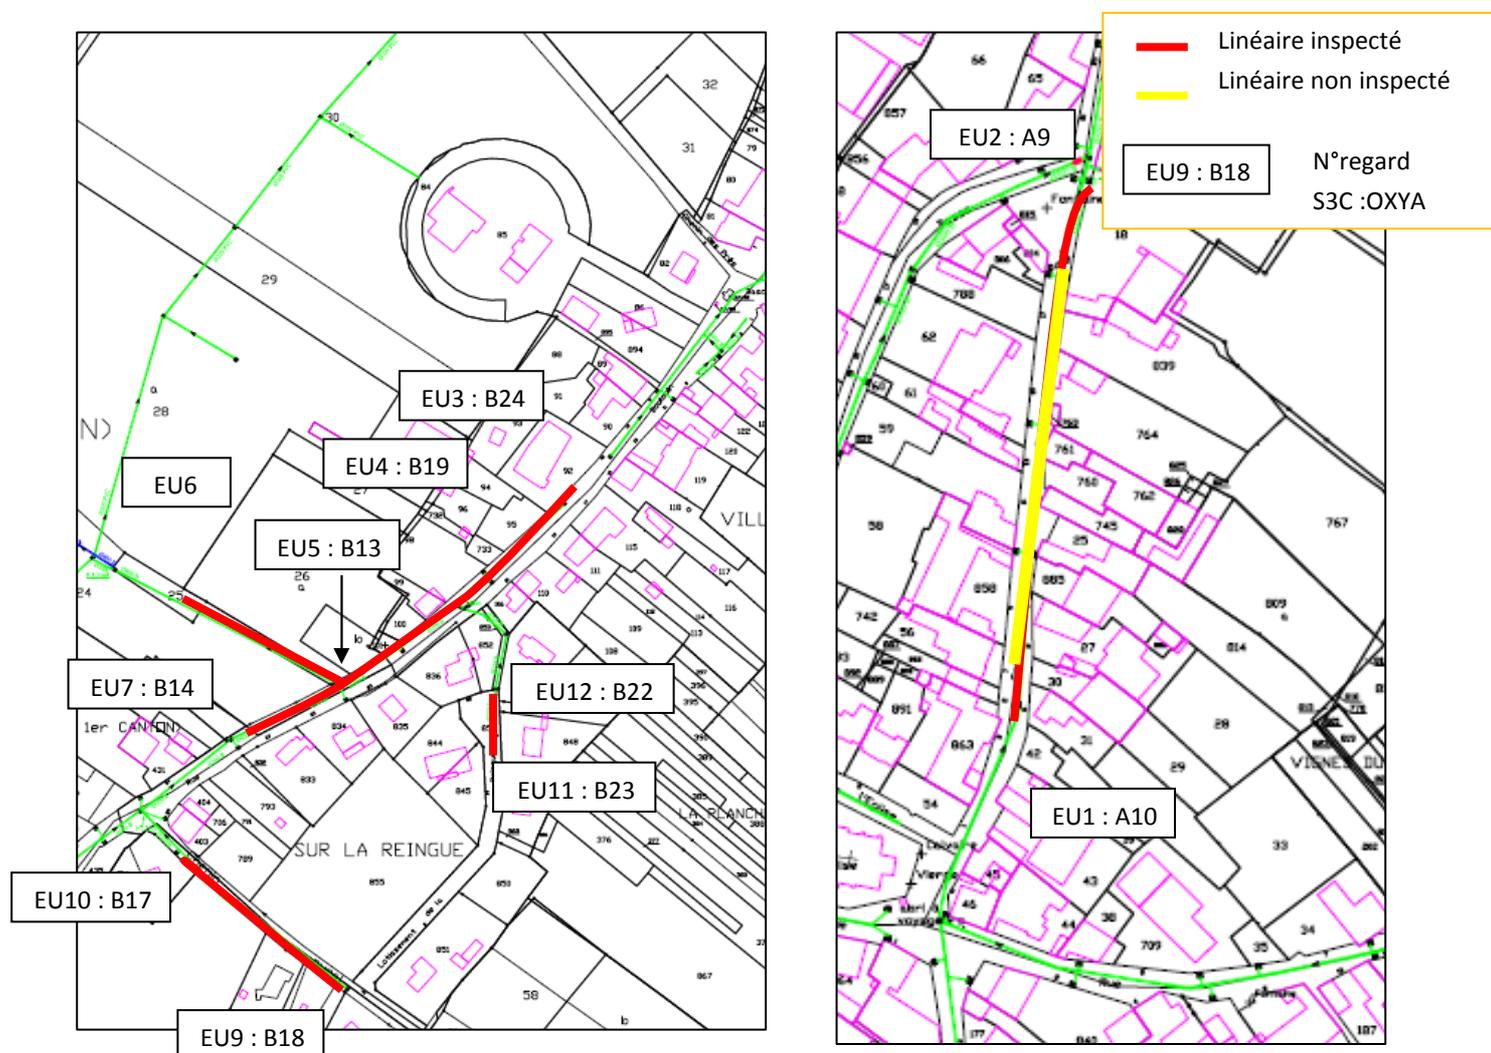
Figure 7 : Localisation des inspections télévisées

Compte tenu des résultats obtenus lors de la campagne de mesures, il a été proposé la réalisation d'inspections télévisées des réseaux sur le secteur générant un apport important d'eaux claires rue de Bouloin, Grande rue, lotissement de la Reingue et chemin de la Reigne

Sur **561 ml** d'inspections prévues, **422 ml** ont été inspecté sur la commune le 6 juin 2013.

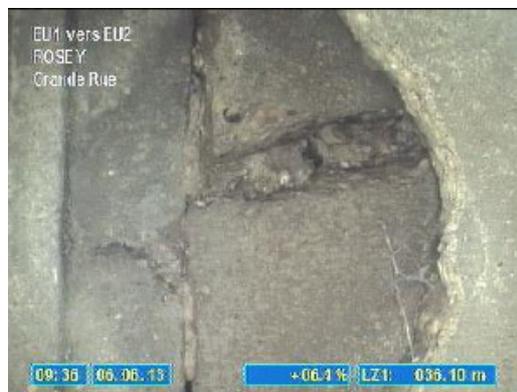
Figure 8 : Effondrement partiel de la canalisation

Des effondrements partiels de la canalisation sont notés sur les tronçons inspectés et laisse présager un état médiocre du collecteur dans la rue.

En moyenne, il existe un défaut tous les 4 mètres sur le tronçon inspecté.

Des effondrements partiels et des piquages directs non étanches, un mauvais raccordement entre 2 tuyaux peuvent être à l'origine des eaux claires parasites permanentes mesurées lors de l'inspection nocturne. Des traces d'infiltration d'eaux usées sont constatées.

Les désordres de gravité 1 nécessiteront une réhabilitation urgente qui permettrait d'améliorer le fonctionnement hydraulique du réseau d'assainissement.

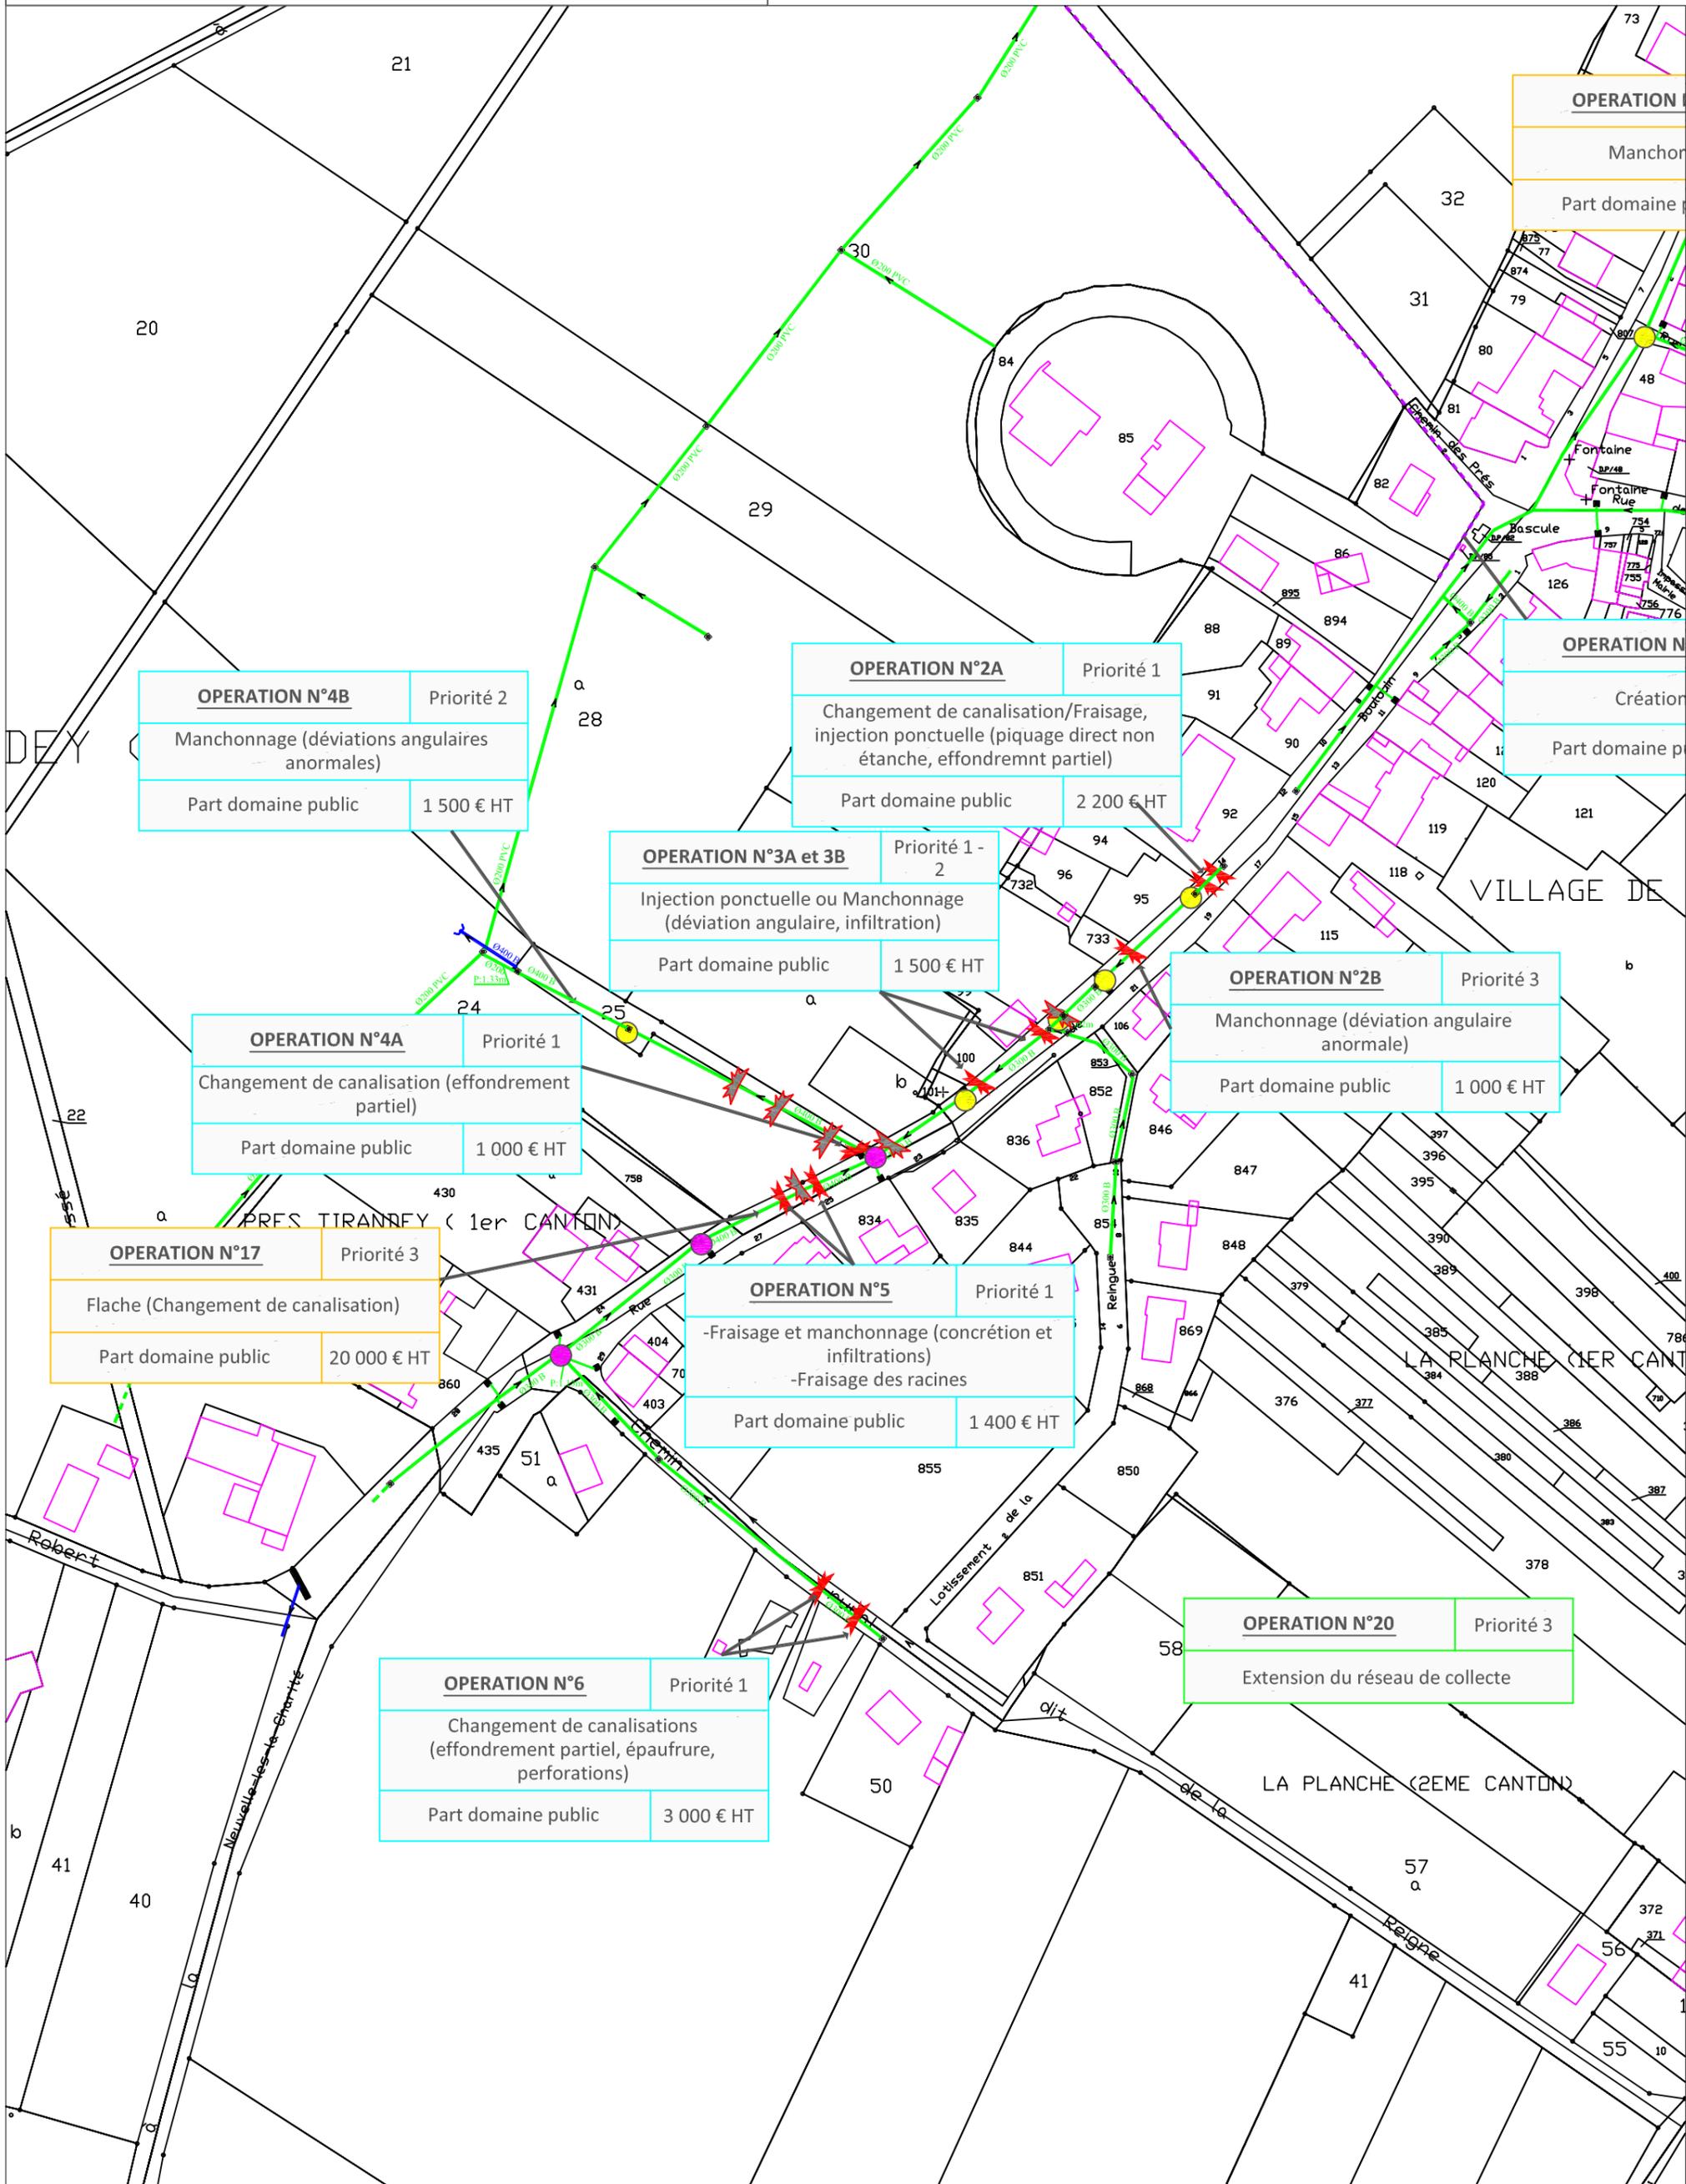
OPERATION N°4B	Priorité 2
Manchonnage (déviations angulaires anormales)	
Part domaine public	1 500 € HT

OPERATION N°2A	Priorité 1
Changement de canalisation/Fraisage, injection ponctuelle (piquage direct non étanche, effondremnt partiel)	
Part domaine public	2 200 € HT

OPERATION N°3A et 3B	Priorité 1 - 2
Injection ponctuelle ou Manchonnage (déviations angulaires, infiltration)	
Part domaine public	1 500 € HT

OPERATION N°5	Priorité 1
-Fraisage et manchonnage (concrétion et infiltrations) -Fraisage des racines	
Part domaine public	1 400 € HT

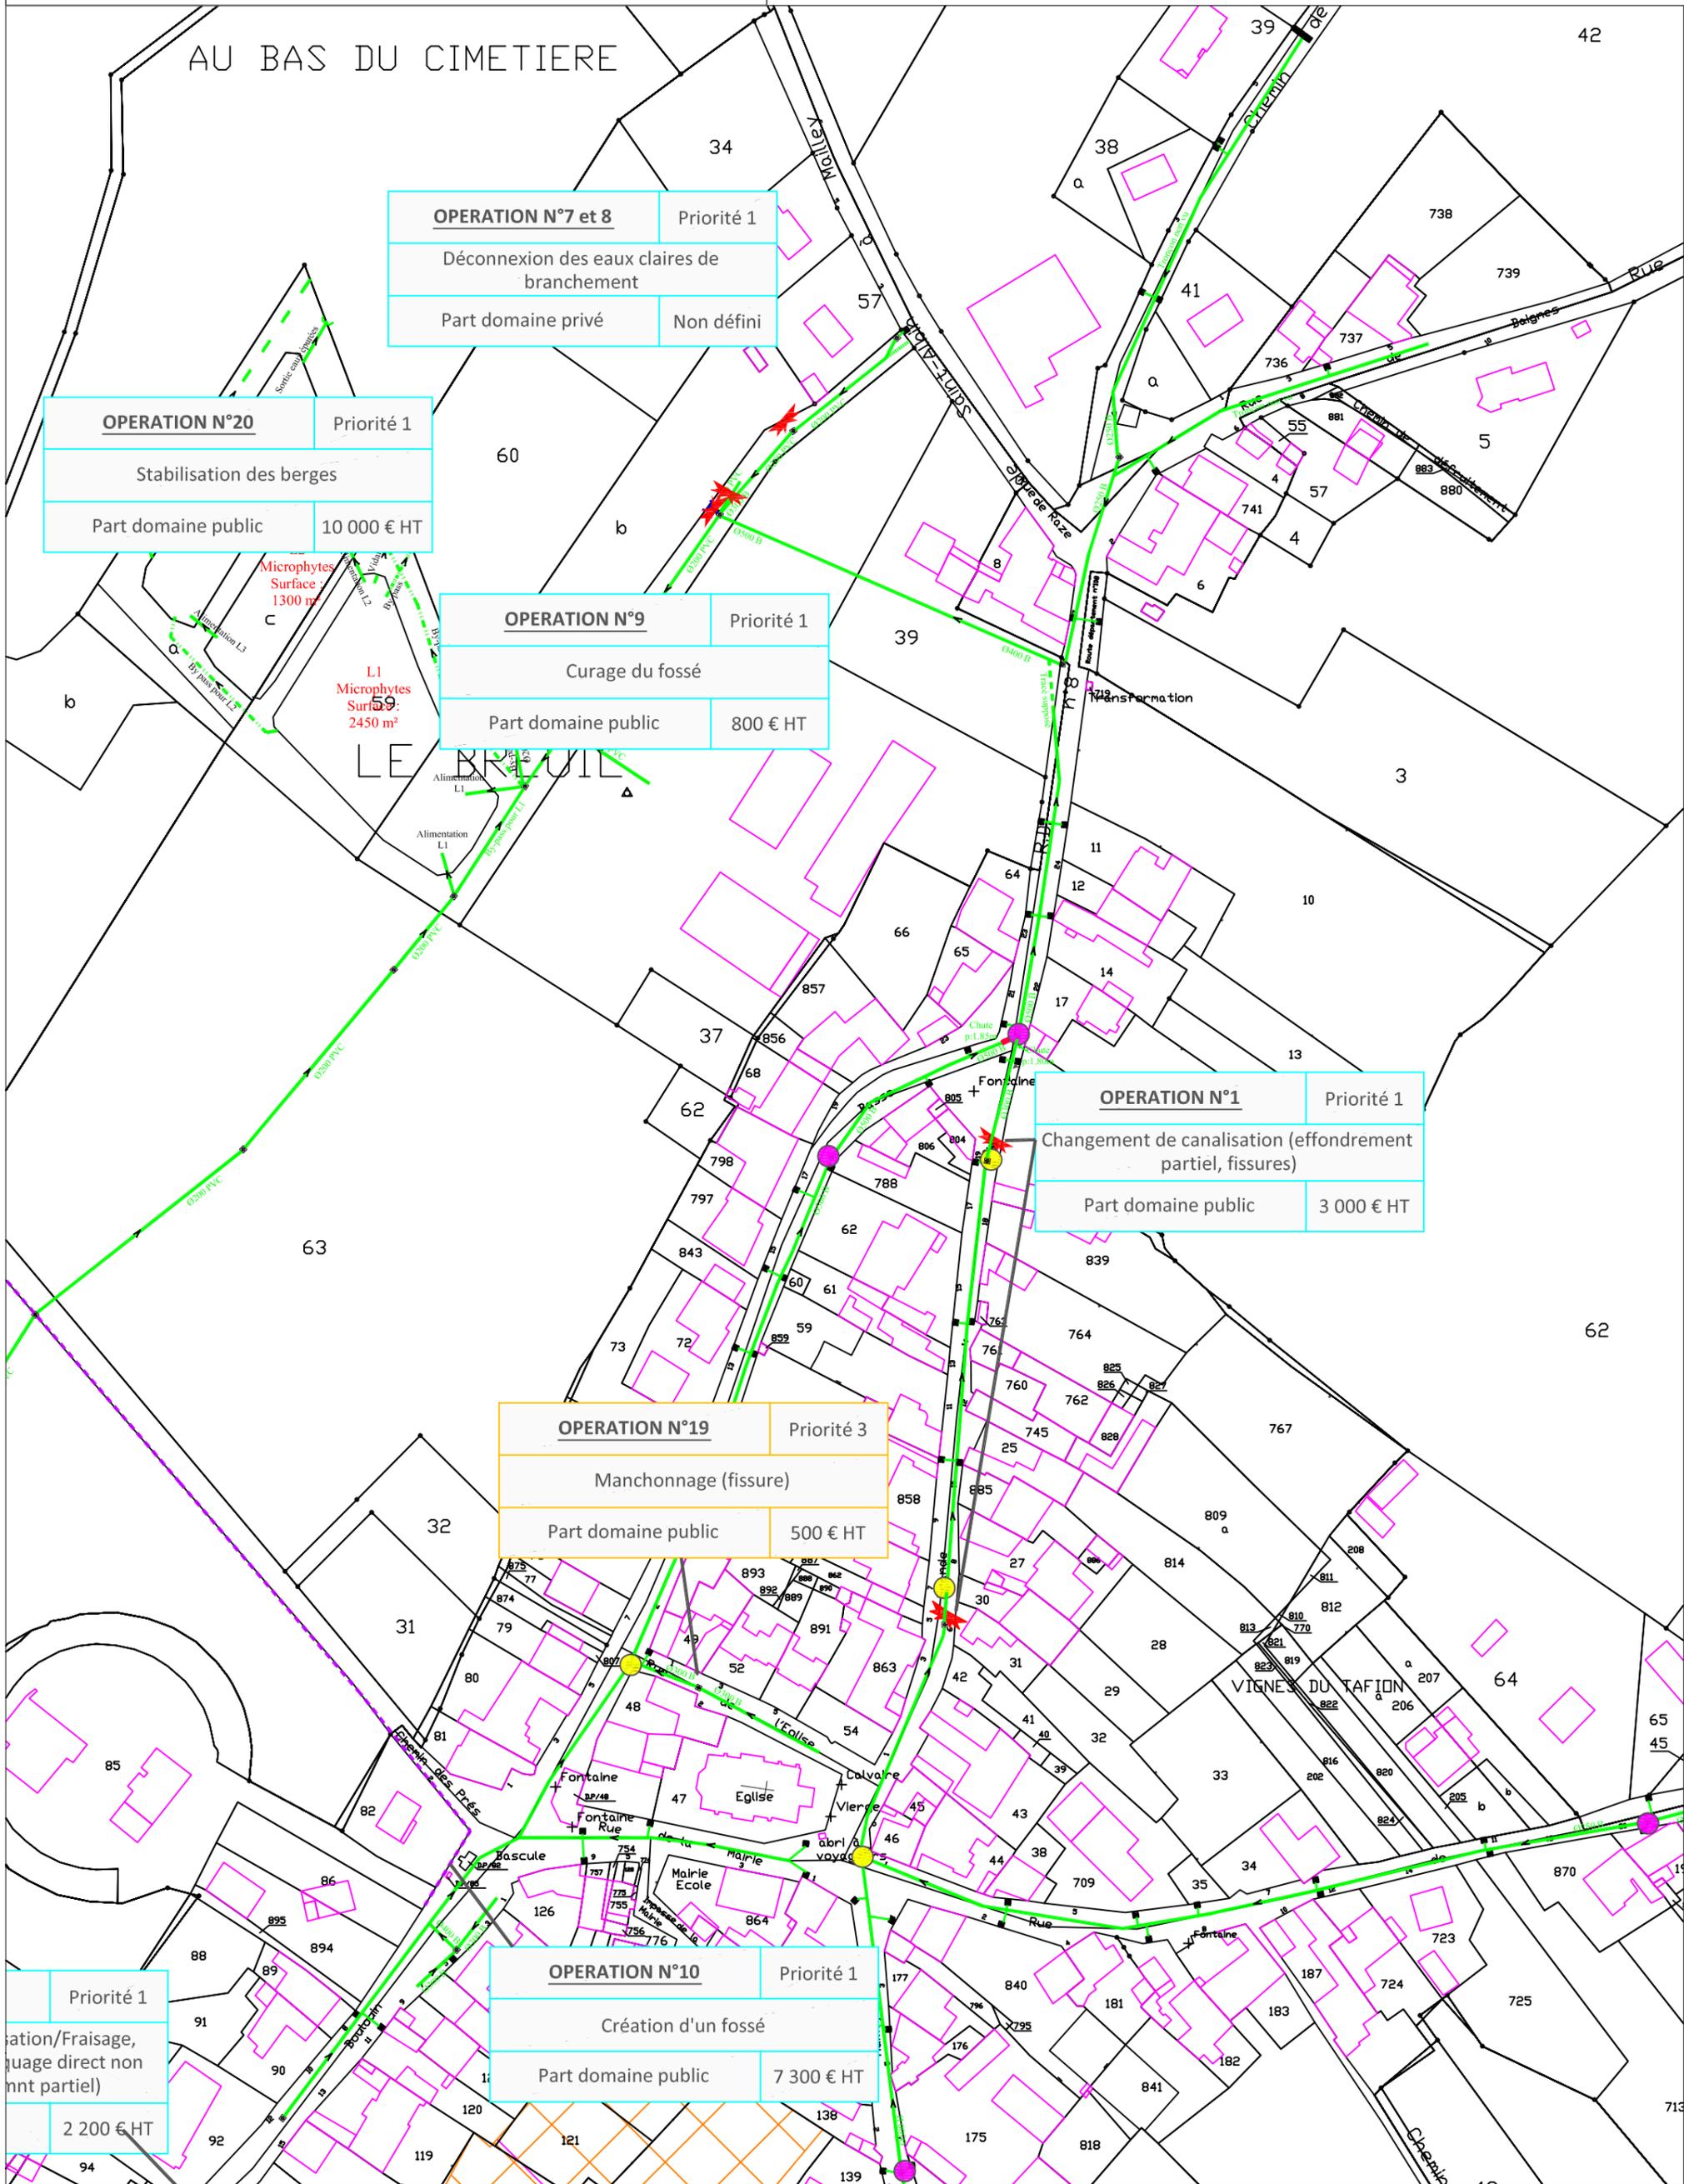
OPERATION N°1	Priorité 1
Changement de canalisation (effondrement partiel, fissures)	
Part domaine public	3 000 € HT

OPERATION N°19	Priorité 3
Manchonnage (fissure)	
Part domaine public	500 € HT

OPERATION N°10	Priorité 1
Création d'un fossé	
Part domaine public	7 300 € HT

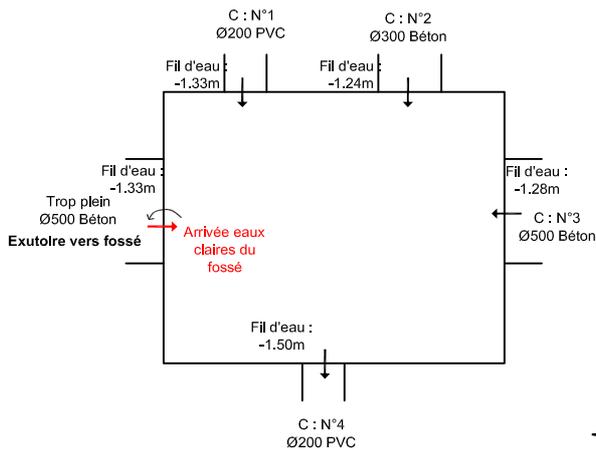
Schéma de l'ouvrage

Canalisation	Diamètre (mm)	Nature	Cote TN	Observations
C : N°1	Ø 200	PVC	-1.33m	
C : N°2	Ø 300	Béton	-1.24m	
C : N°3	Ø 500	Béton	-1.28m	
C : N°4	Ø 200	PVC	-1.50m	
Trop plein	Ø500	Béton	-1.33m	Arrivée d'eaux claires du fossé

Observations
Regard - Tampon	RAS
Corps de cheminée	RAS
Cunette et partie basse	Stagnation d'eau

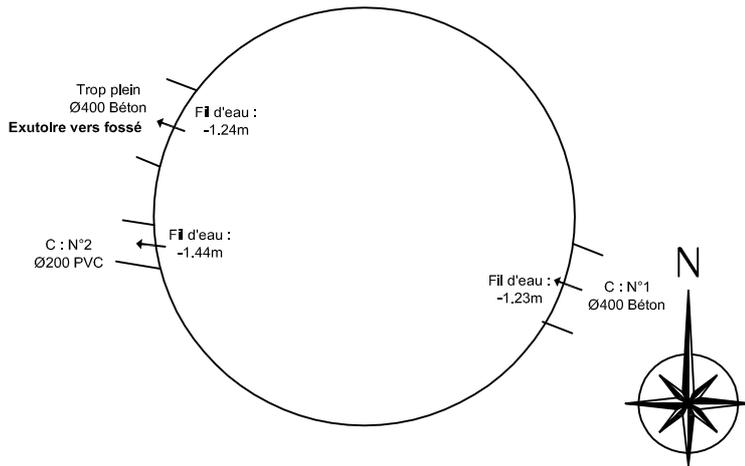
Schéma de l'ouvrage

Canalisation	Diamètre (mm)	Nature	Cote TN	Observations
C : N°1	Ø 400	Béton	-1.23m	
C : N°2	Ø 200	PVC	-1.44m	
Trop plein	Ø 400	Béton	-1.24m

Observations
Regard - Tampon	RAS
Corps de cheminée	RAS
Cunette et partie basse	Stagnation d'eau

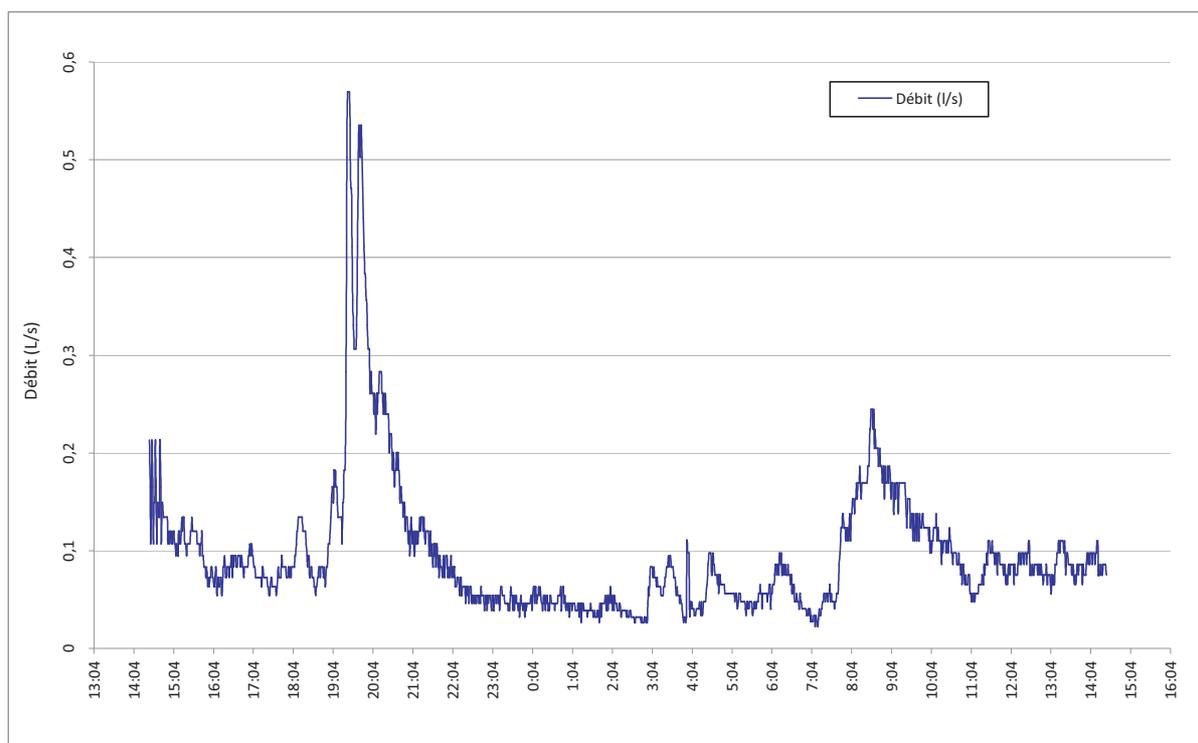
Le débit mesuré en sortie des bassins de lagunage naturel durant les 24 heures de prélèvement est présenté sur la courbe suivante :

Le volume total mesuré sur la période de prélèvement est de 8.34 m³.

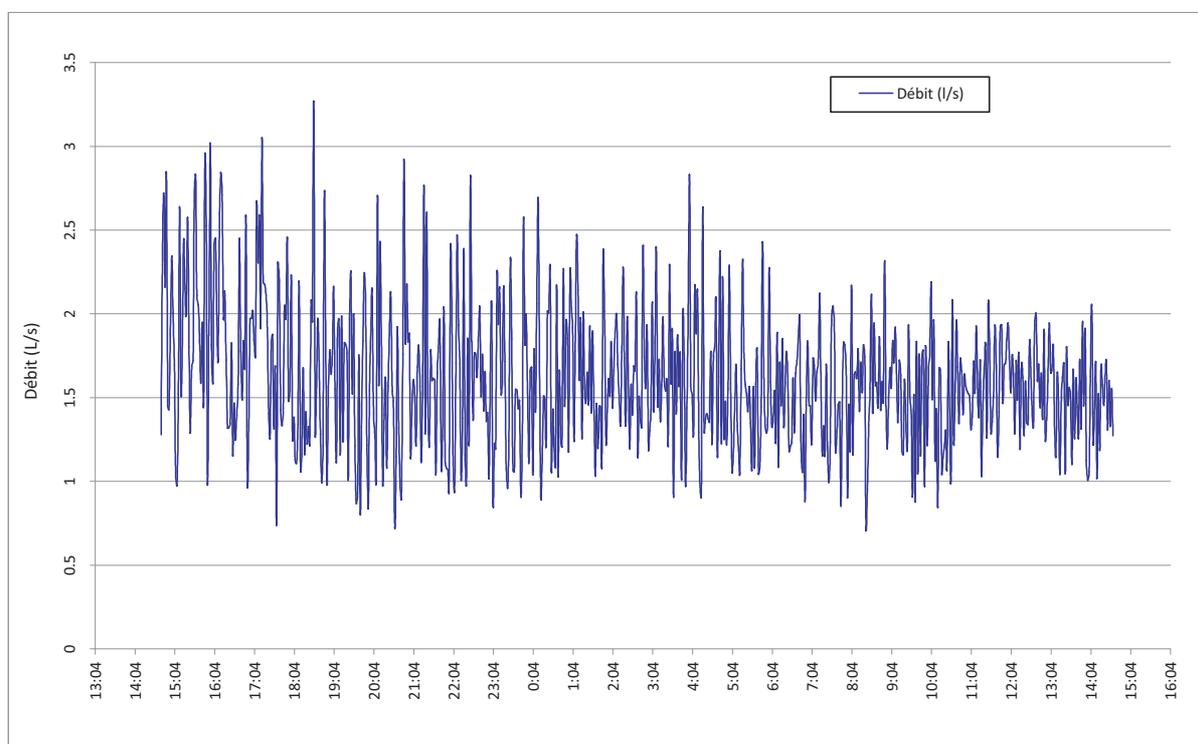
Le débit mesuré en sortie des bassins de lagunage naturel durant les 24 heures de prélèvement est présenté sur la courbe suivante :

Le volume total mesuré sur la période de prélèvement est de 138.83 m³.
