## **NEXITY FONCIER CONSEIL**

### **Diagnostic environnemental initial**

### **Ancien site SNDR - Dole (39)**

**R001-1619956JOA-V01**

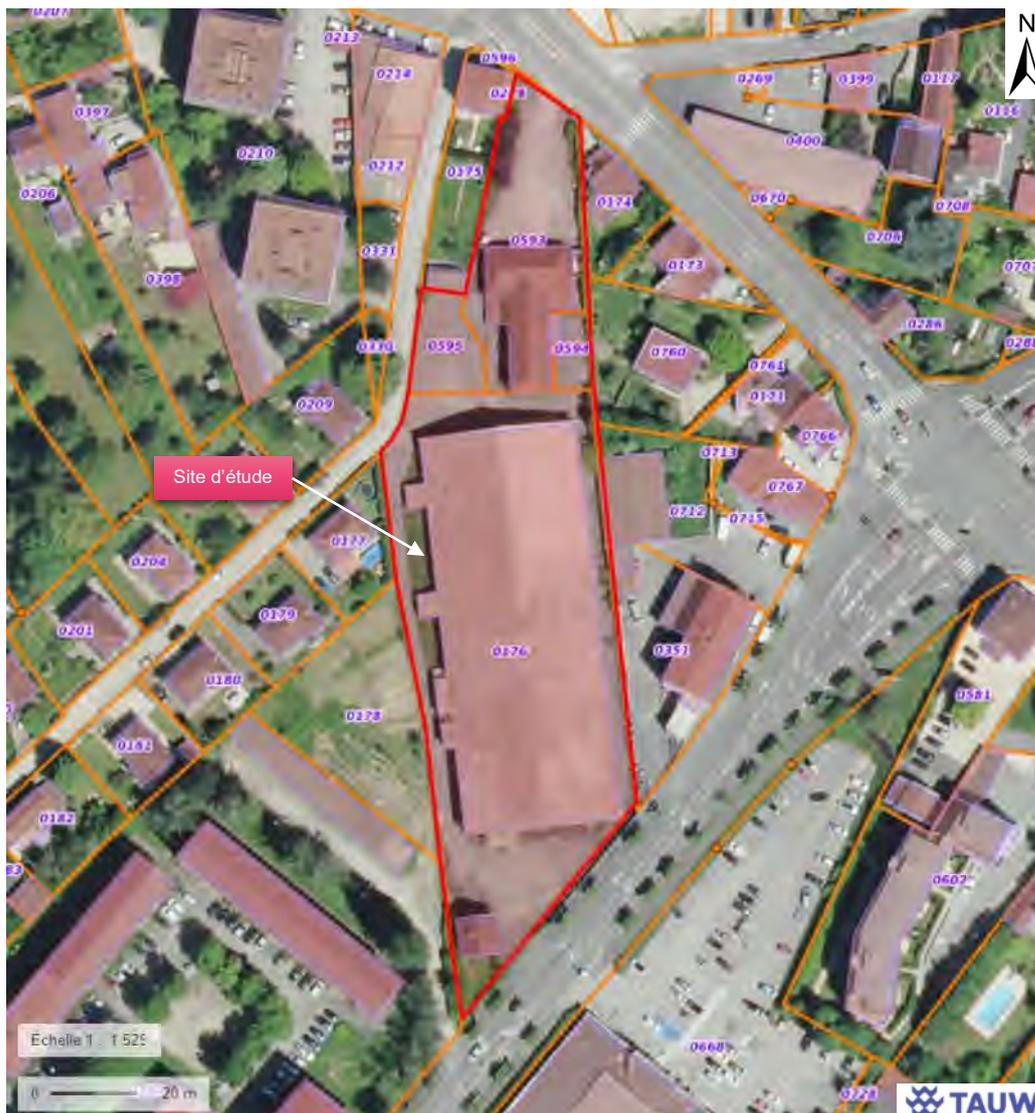
Figure 3.1 : Site d'étude

Le site est localisé au 4 avenue Léon Jouhaux à Dole (39) et concerne les parcelles cadastrales n°176, 593, 594 et 595 de la section BM (Figure 3.1). La surface du site d'étude est d'environ 7 539 m<sup>2</sup>.

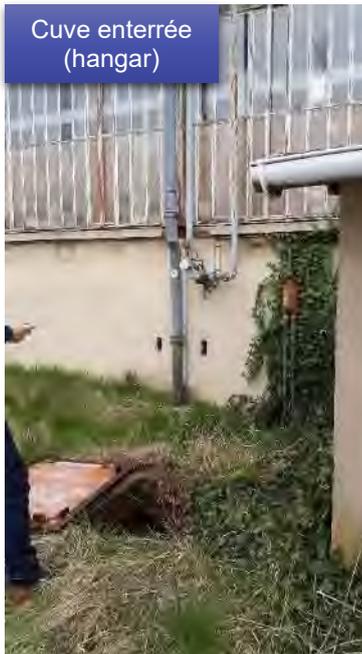
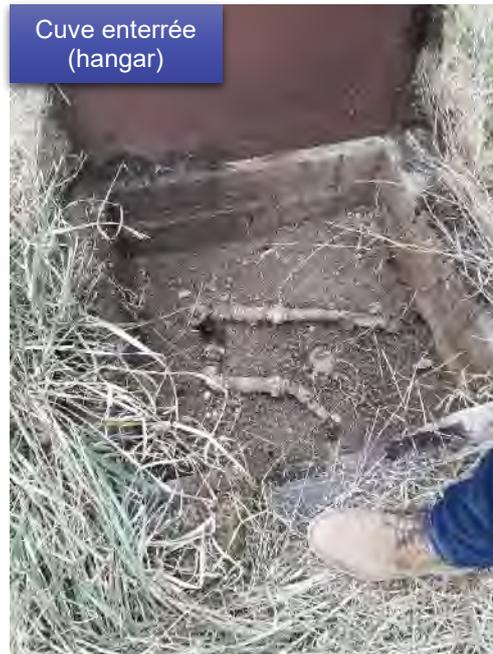
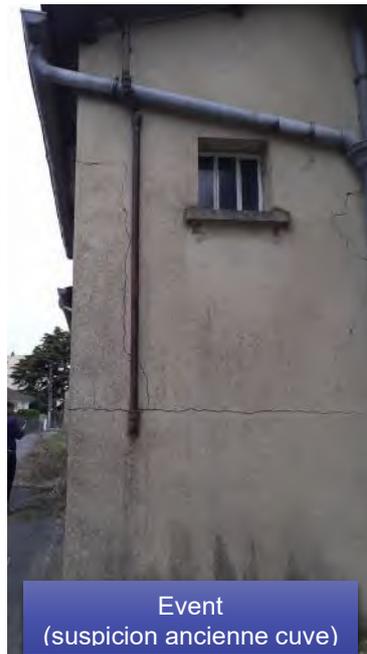
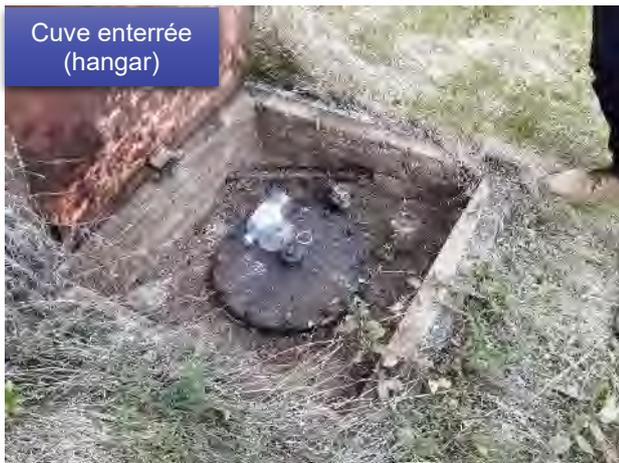
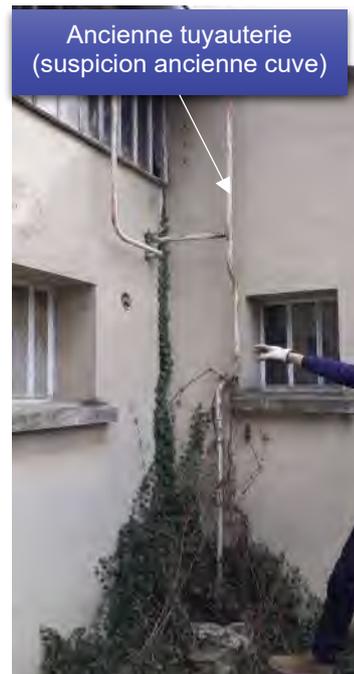
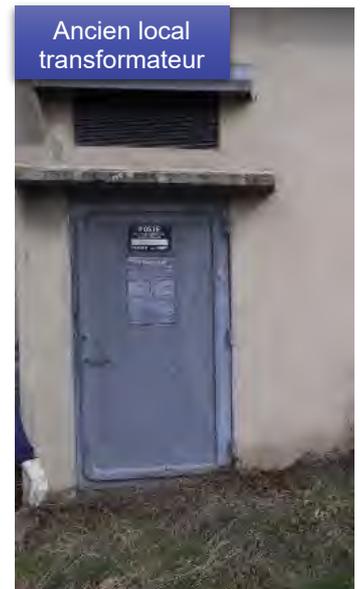
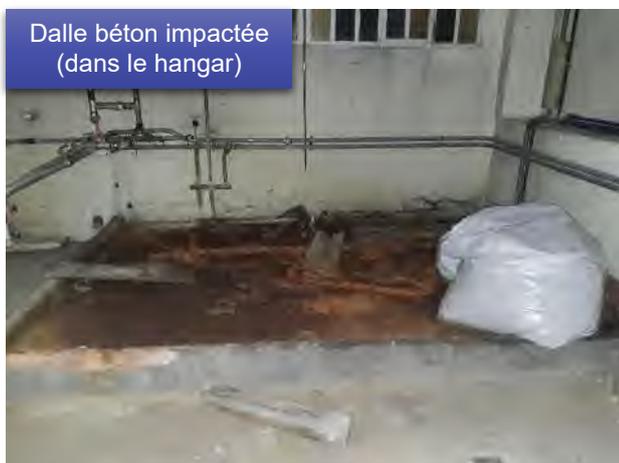
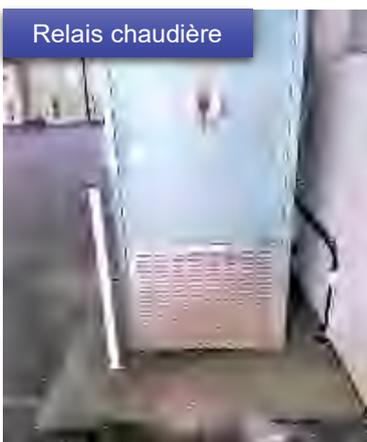
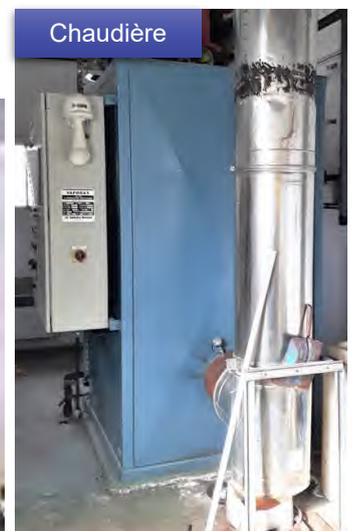
Figure 4.1 : Photos des regards des cuves présentes sur site et de la dalle béton impactée

- Le site est fermé à clé par un portail ;
- Le local d'un ancien transformateur dans le hangar ;
- *A minima* deux cuves à l'Ouest du hangar (capacités inconnues), contenant à priori du fioul domestique ;
- Une cuve au Sud de la maison (capacité inconnue), contenant à priori du fioul domestique ;
- Des événements et d'anciennes tuyauteries le long de la partie Ouest du hangar (suspicion d'anciennes cuves) ;
- Une zone dont le dallage béton est visuellement impacté à l'intérieur du hangar ;
- Du stockage de produits textiles en cartons en attente d'expédition dans le hangar ;
- La présence d'une chaudière au rez-de-chaussée et de relais au 1<sup>er</sup> étage ;
- Une dalle visuellement impactée au rez-de-chaussée, dans la partie Sud-Ouest du hangar ;
- Des parkings et voiries en enrobé en mauvais état.

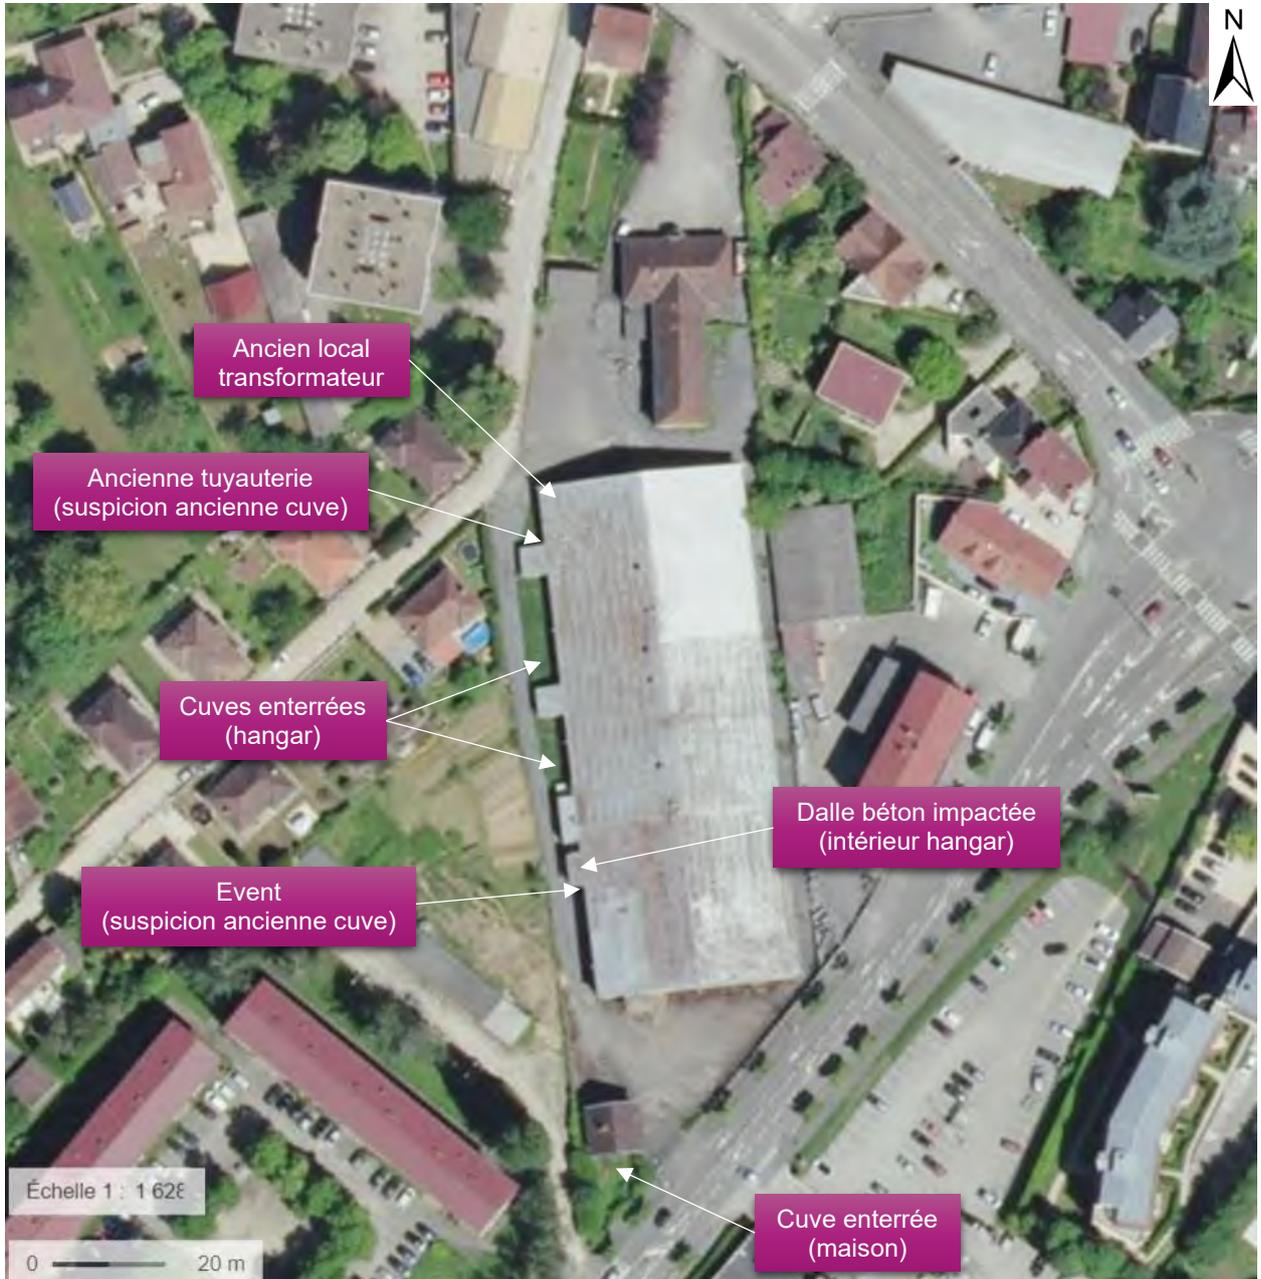
Figure 5.1 : Localisation des APC

- Les cuves enterrées au niveau du hangar et de la maison ;
- L'ancien transformateur ;
- La dalle béton souillée dans le hangar ;
- Les événements et anciennes tuyauteries le long de la partie Ouest du hangar (suspicion d'anciennes cuves).

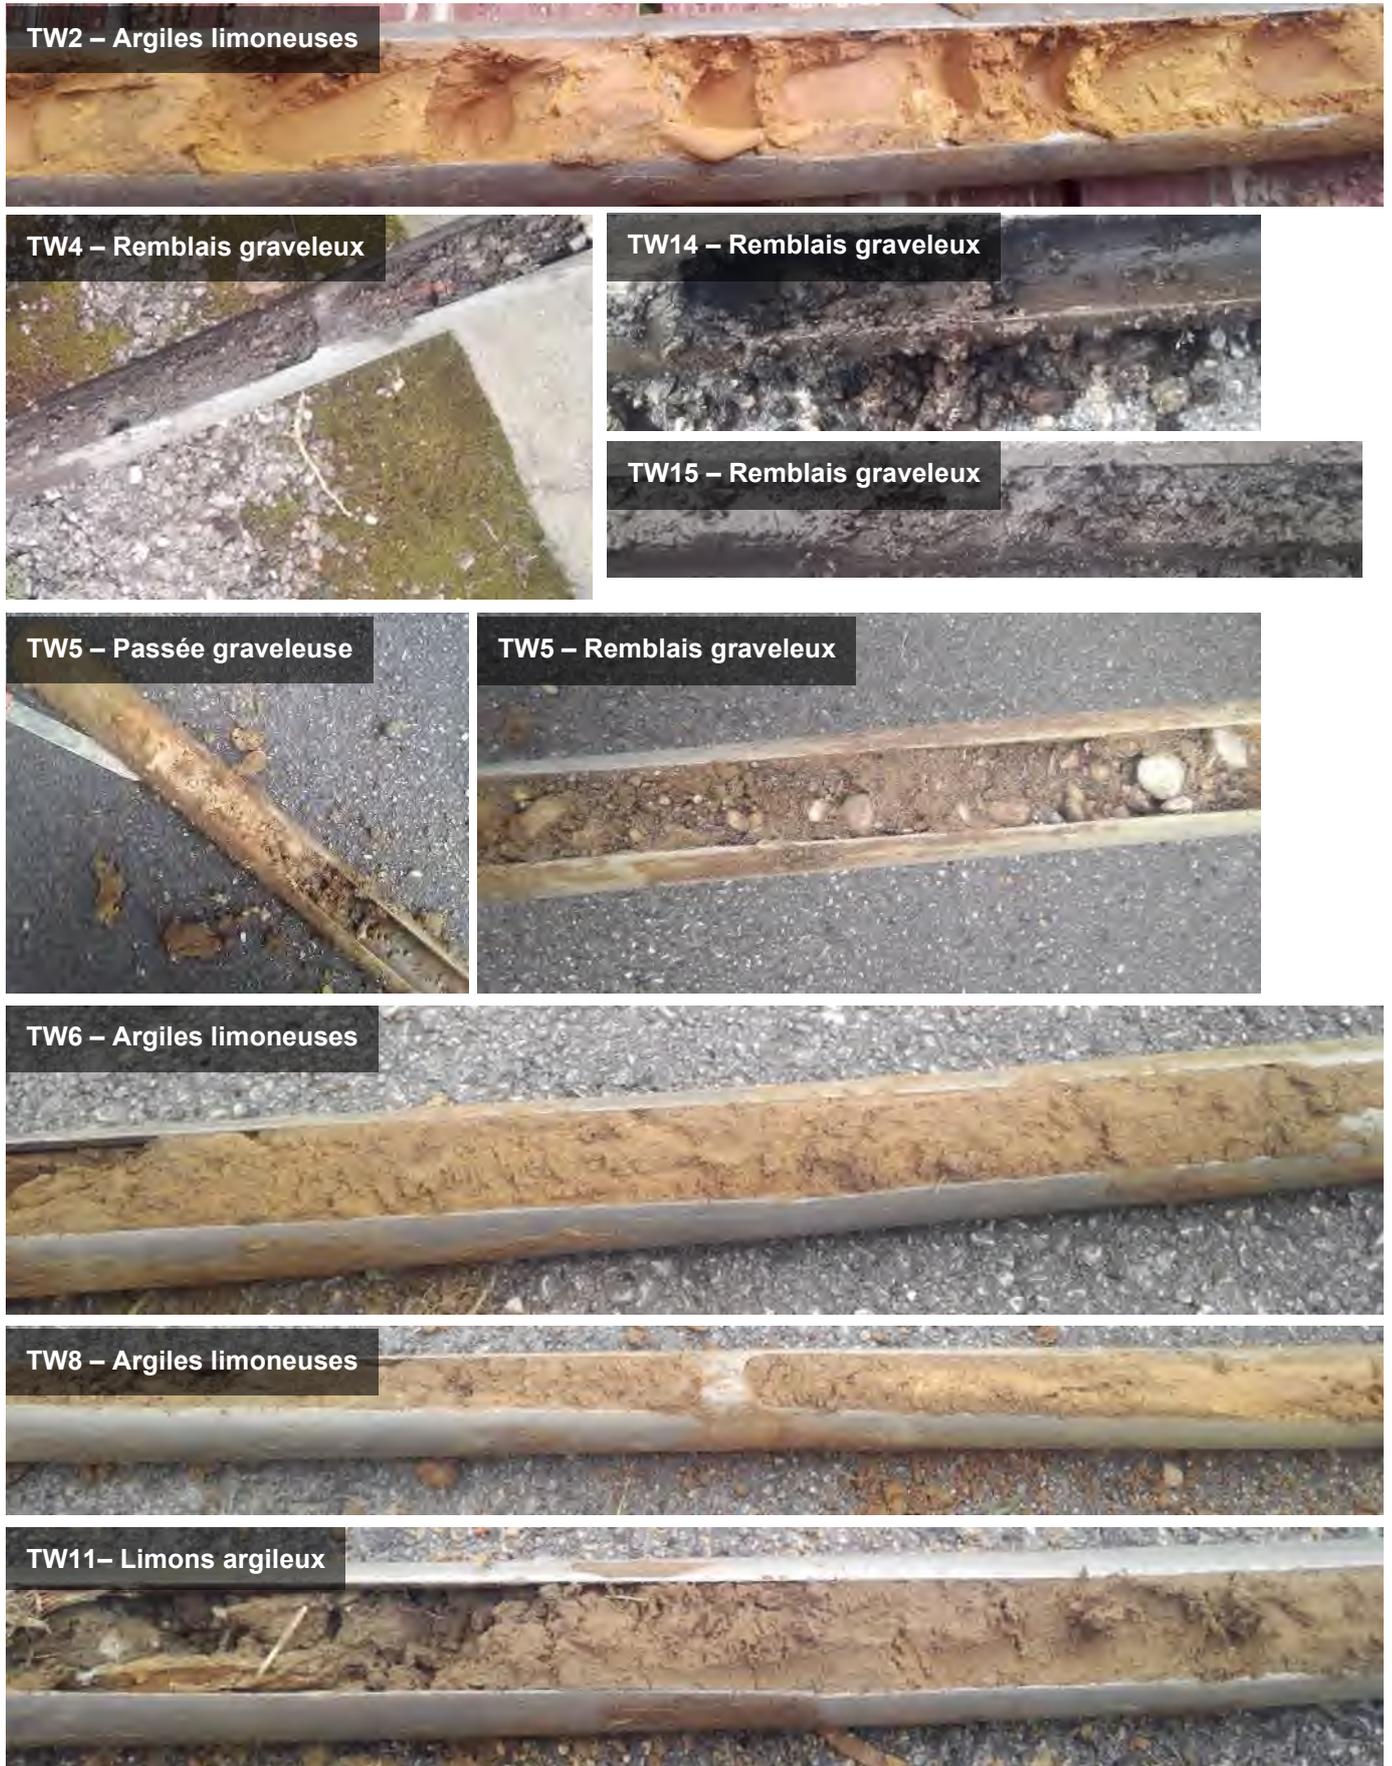
Figure 6.1 : Photographies des terrains rencontrés lors de la réalisation des sondages

- Une couche de terre végétale avec beaucoup de cailloux et graviers jusqu'à 0,7 m de profondeur en TW3 ;
- Des argiles limoneuses compactes beige-rouille avec quelques cailloux et des traces noires (MO) jusqu'à 4 m de profondeur. Le dernier mètre est plus riches en cailloux.

- 0,2 m d'enrobé en TW14 et TW15 ;
- Une couche de remblais graveleux gris à noir, avec beaucoup de cailloux et de blocs dans une faible matrice limoneuse, sur des profondeurs allant de 0,5 m (TW14 et TW15) à 0,8 m (TW4). Ces remblais sont humides dans leur partie inférieure. Au droit de TW4, une matière noire et visqueuse sans odeur a été observée dans ce niveau ;
- Des limons argileux ou argiles limoneuses brun-olive avec cailloux et sable jusqu'à *minima* 2 m de profondeur.

- 0,2 m d'enrobé (TW13) ;
- 0,02 à 0,3 m de terre végétale (TW6 à TW12) ;
- Des remblais graveleux avec blocs dans une faible matrice limoneuse jusqu'à 1 m de profondeur (TW5) ;
- 1 m de limons argileux bruns avec des cailloux et racines (TW6, TW7, TW8, TW9, TW10, TW11, TW12) ;
- Des argiles limoneuses ou limons argileux brun-rouille avec traces noires, plus ou moins riches en sables et cailloux jusqu'à *maxima* 4 m de profondeur. Une passée plus graveleuse brun-beige a été observée au droit de TW5 entre 1,7 et 2,2 m de profondeur. De même, une passée plus sableuse a été observée au niveau du sondage TW8 entre 2 et 3 m de profondeur.

Les remblais rencontrés au droit des sondages TW4, TW14 et TW15 présentaient une couleur noire. Cette matière noire était d'aspect visqueux sur TW4.
