ETUDE GEOTECHNIQUE

Mission G2-AVP

VENAREY-LES-LAUMES (21)

Aménagement du plan d'eau du Nid à la Caille

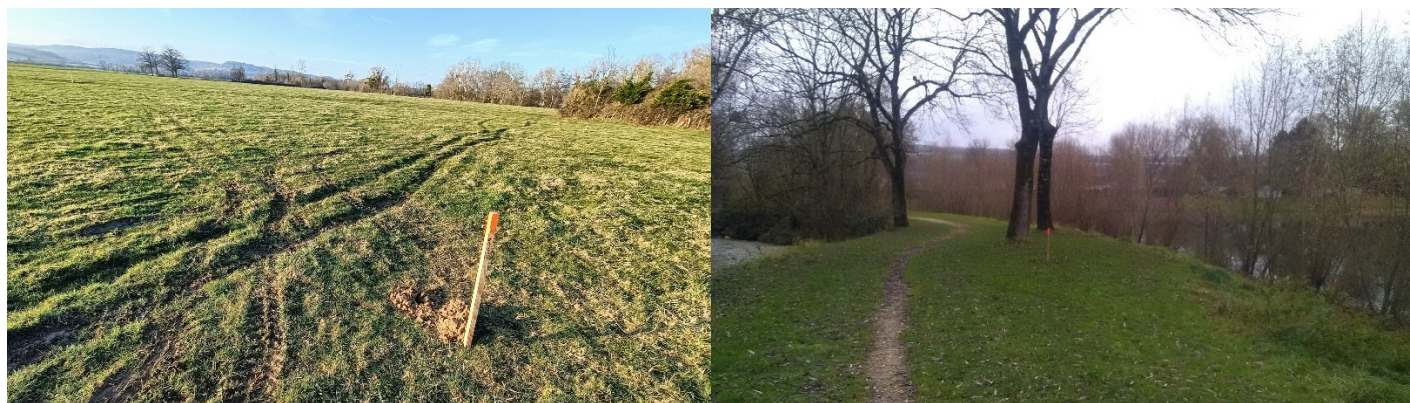
Photo du site lors de notre intervention

Le jour de notre intervention, le site était un plan d'eau, des champs ainsi qu'une rue.

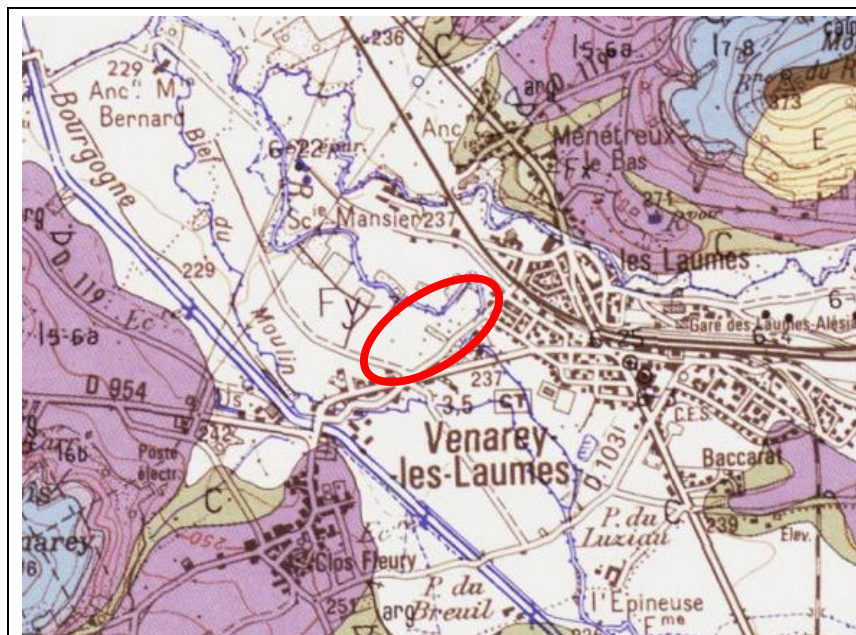
D'après la carte géologique du BRGM de MONTBARD (N°437) au 1/50 000, la zone étudiée se situe au sein d'alluvions modernes surmontant les marnes du Pliensbachien.

Carte géologique de MONTBARD (N°437) au 1/50 000 (originale)
