# Rapport Sites et Sols Pollués

## Etudes historique, documentaire, mémorielle et de vulnérabilité, élaboration d'un programme d'investigation et interprétation des résultats

### Ancien site LEFEVRE

409 rue des Frères Lumière  
71 000 Mâcon

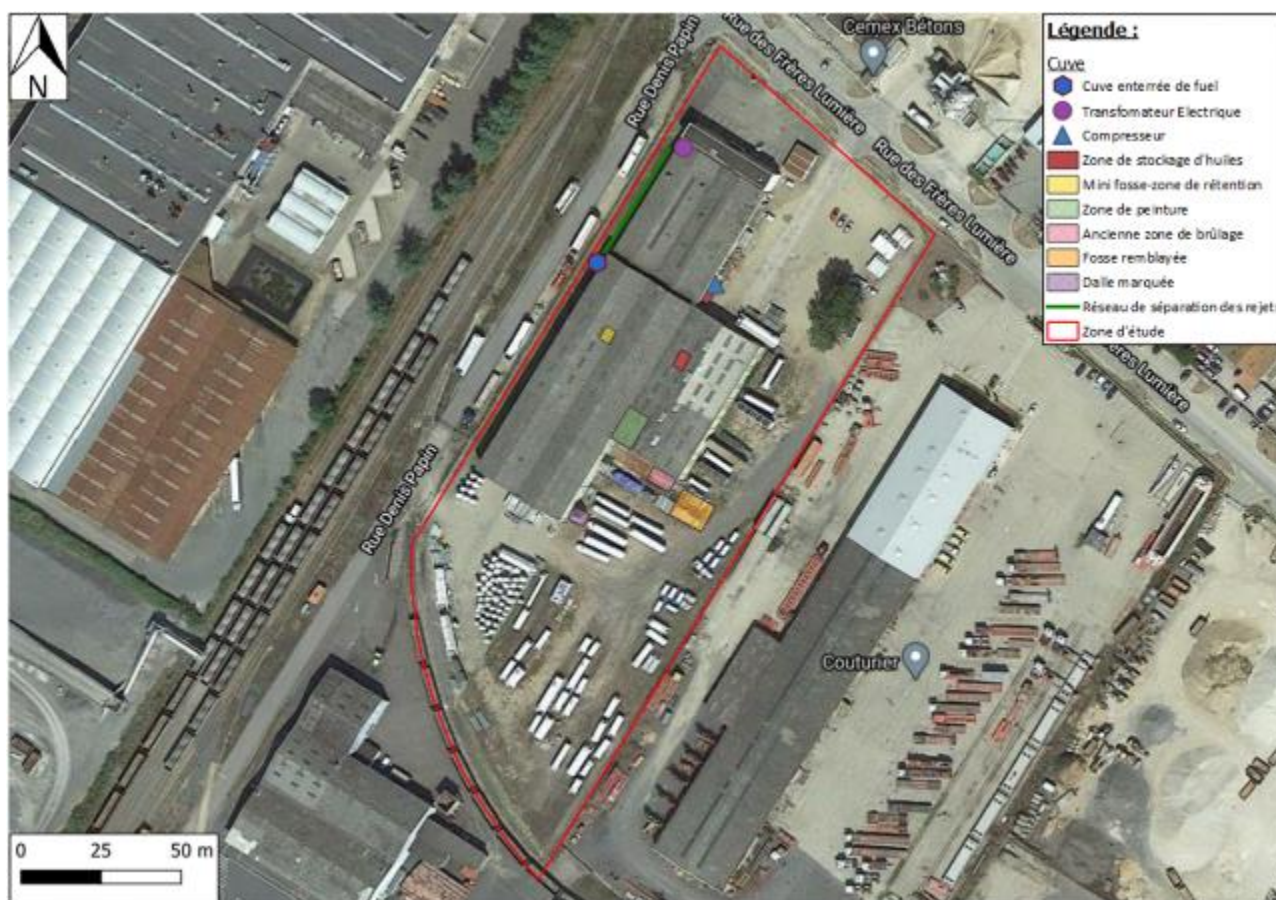
FIGURE 4 : PLAN DE VISITE DE SITE (SOURCE : CADASTRE)

Les éléments relevés sont présentés sur le plan en **Figure 4** et les photographies de visite en **Figure 5** ci-après.

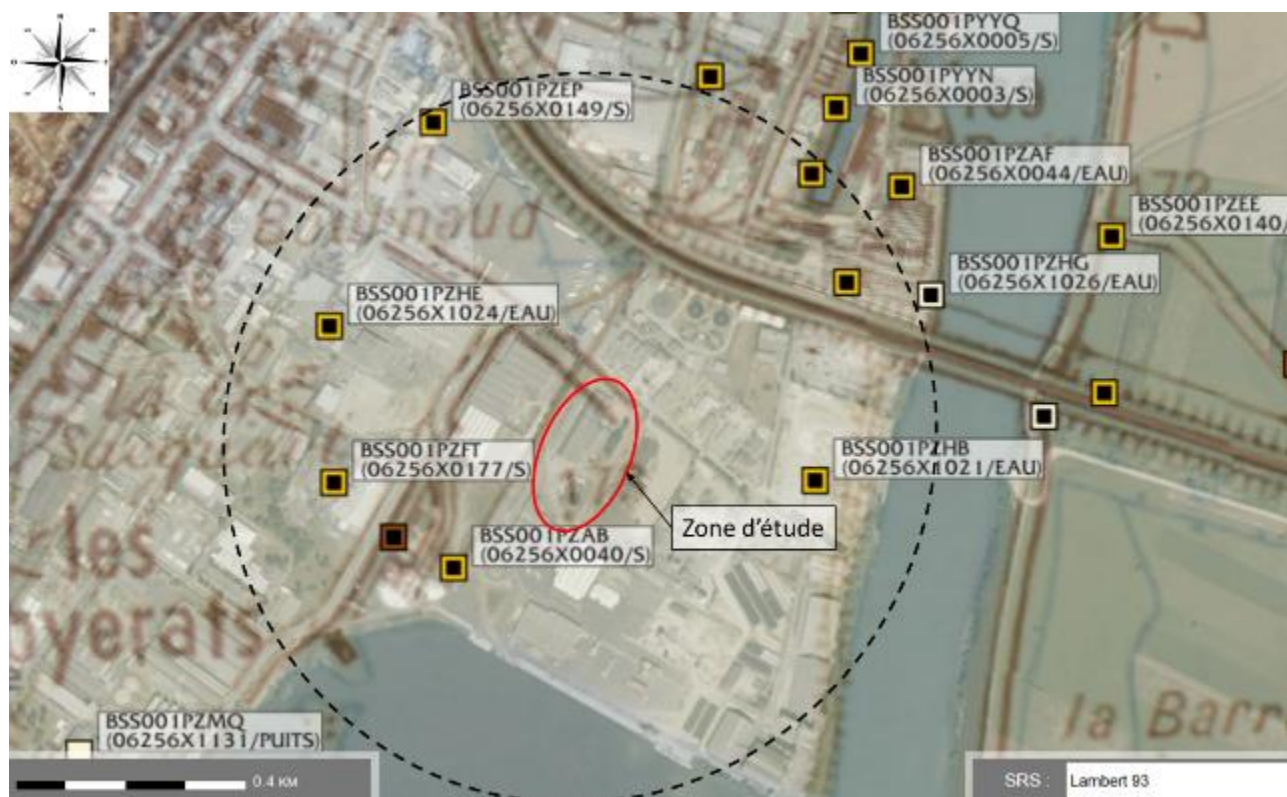
- > Ouvrage n°BSS001PZFT, situé à 350 m, à l'ouest du site ;
- > Ouvrage n°BSS001PZHE, situé à 440 m, au nord-ouest du site.

**FIGURE 10 : LOCALISATION DES POINTS BSS DANS UN RAYON DE 500 M (SOURCE : INFOTERRE)**

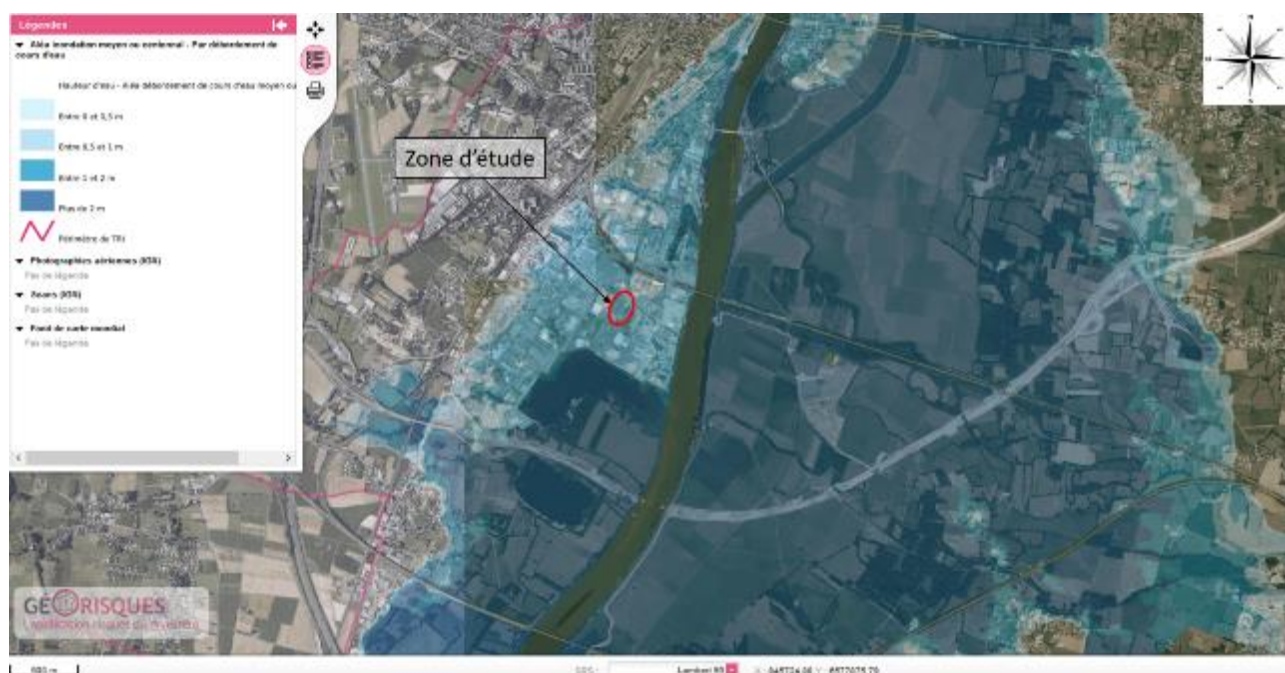
Concernant la Saône, le site d'étude ne se trouve pas en zone de débordement fréquent, en revanche il est classé en zone de débordement moyen ou centennal avec une hauteur d'eau mesurée entre 1 à 2 m, comme le montre la **Figure 13** ci-après.

**FIGURE 13 : IMPLANTATION DU SITE PAR RAPPORT AU RISQUE D'INONDATION (SOURCE : [WWW.GEORISQUES.GOUV.FR](http://WWW.GEORISQUES.GOUV.FR))**

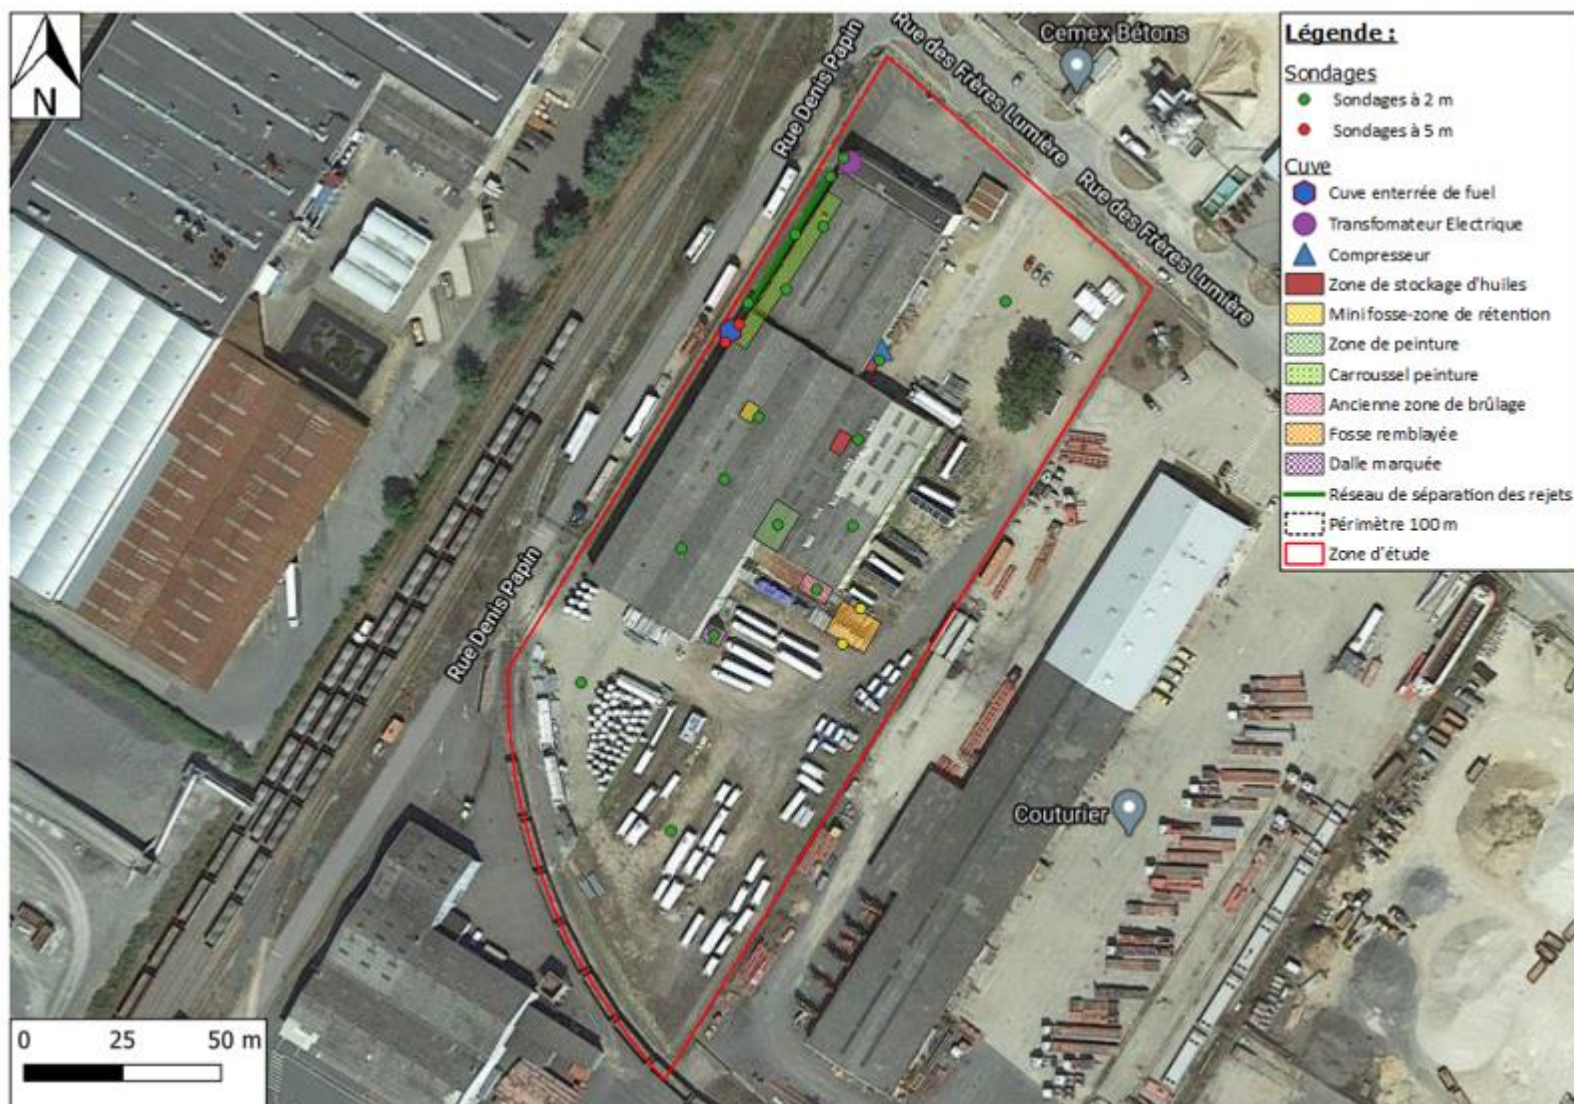
- > cuve aérienne de fuel dans l'atelier ;
- > cuves enterrées d'essence et de diluant abaisseur de viscosité.

FIGURE 21 : PLAN PREVISIONNEL DES INVESTIGATIONS

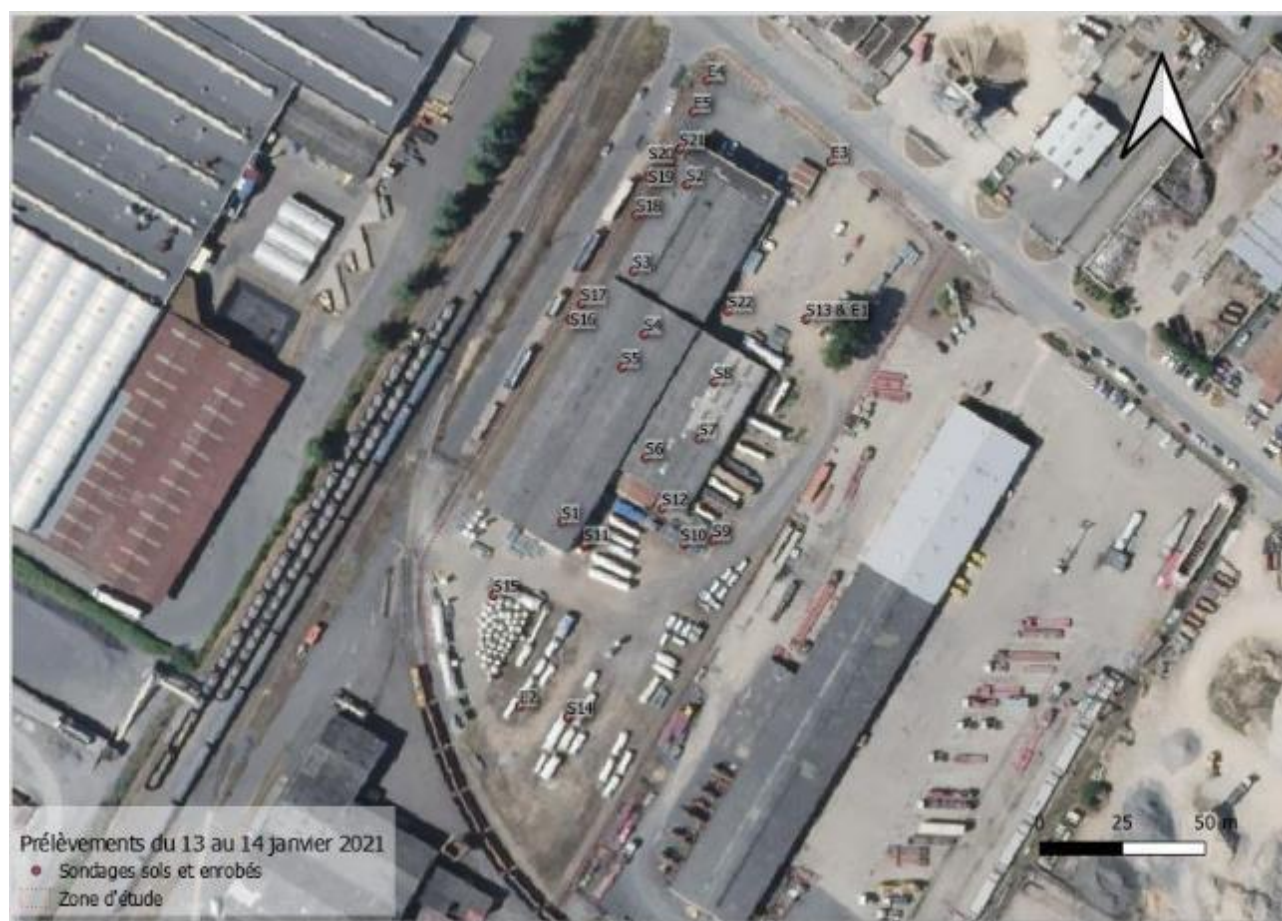
Le plan définitif des investigations réalisées est présenté en **Figure 22** ci-après.

FIGURE 22 : PLAN DES INVESTIGATIONS REALISEES

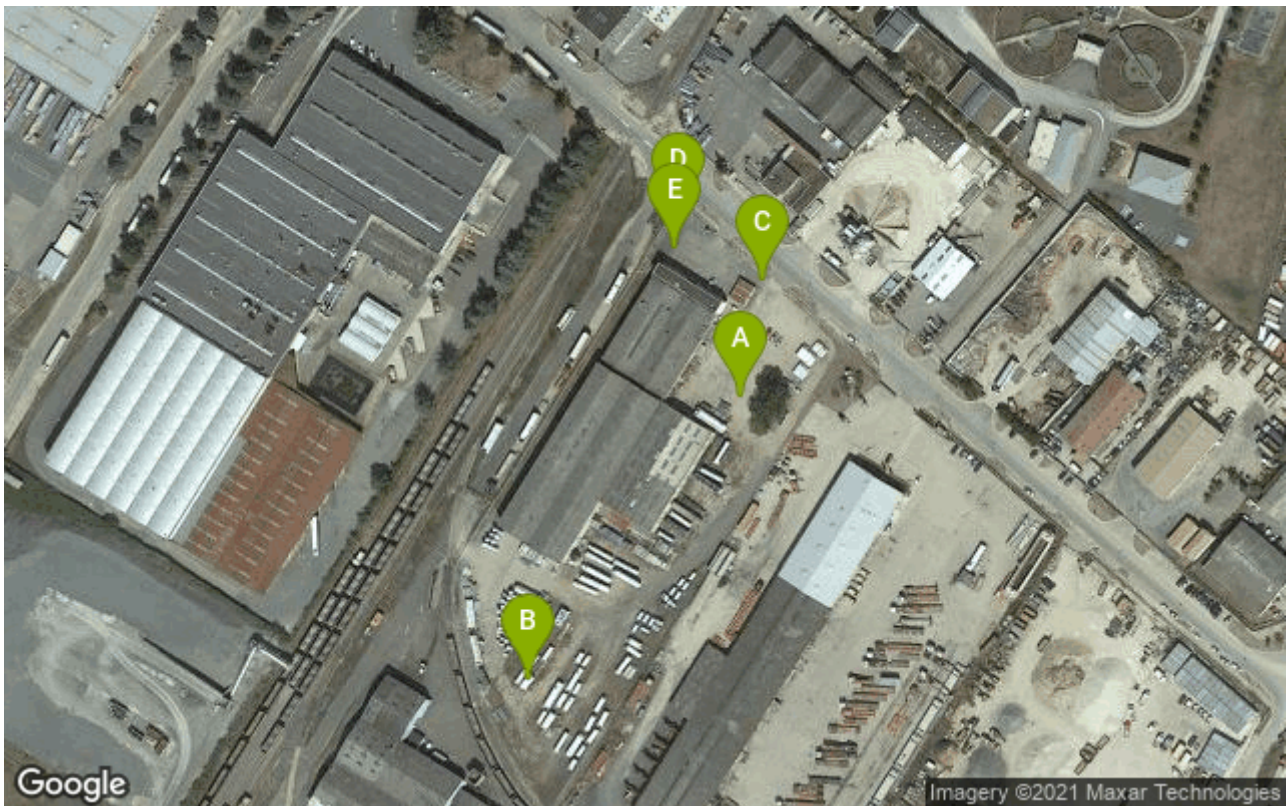
## Annexe n°1 - Plan d'implantation carottage

| A : E1 | A -> B = 294.6 m |
