Réalisation de diagnostics et plan de gestion de l'espace arboré sur digues classées Digue de Chagny

VNF – Voies Navigables de France

DTCB - Direction Territoriale Centre Bourgogne

UTI (Unité Territoriale d'itinéraire) Saône Loire

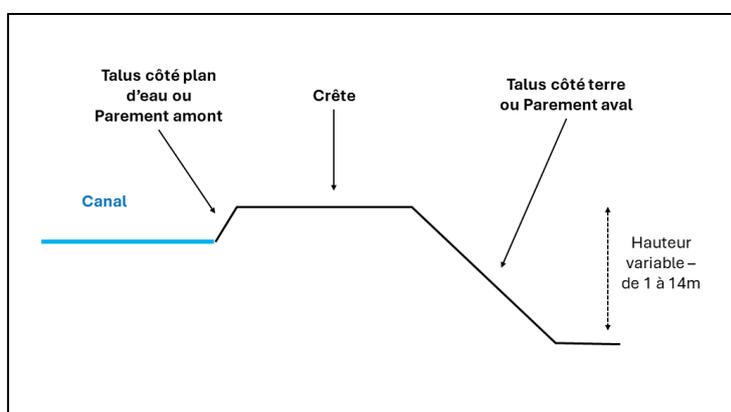
FIGURE 1 : PROFIL TYPE DE LA DIGUE DE CHAGNY

Sur la zone d'étude, la digue est en situation surplombante avec un profil-type présenté ci-avant (cf. Figure 1).

- Une hauteur de talus (côté terre) variable entre 1 et 14m de hauteur. Sur les communes de Santenay et Remigny, la hauteur moyenne est comprise entre 3 et 5m tandis que sur la commune de Chagny les dimensions sont plus importantes avec les hauteurs de talus les plus élevées (jusqu'à 14m).
- La largeur en crête est constante avec une largeur moyenne d'environ 4m
- Une largeur en base variable selon la hauteur du talus côté terre talus, comprise entre 8 et 25m.
- Une pente du talus côté terre assez raide, comprise entre 1H/1V et 2H/1V.

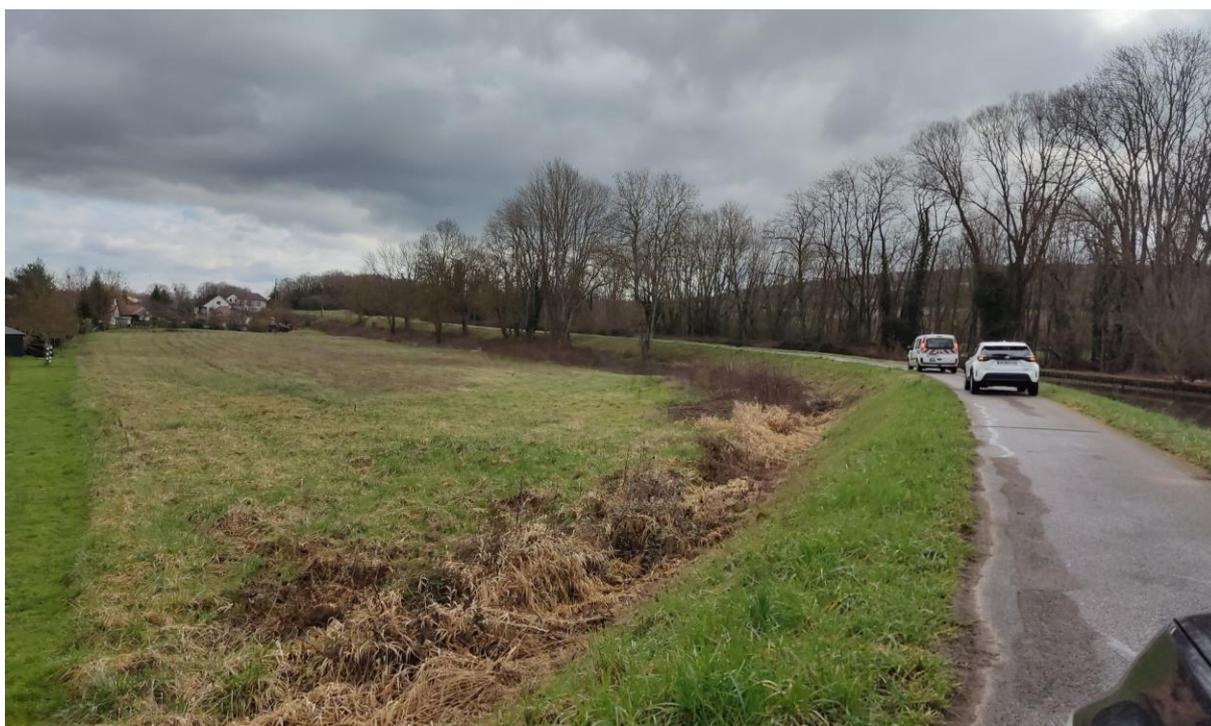
PHOTOGRAPHIE 1 : VISUEL DE LA DIGUE VERS LE PK23,3 – COMMUNE DE SANTENAY

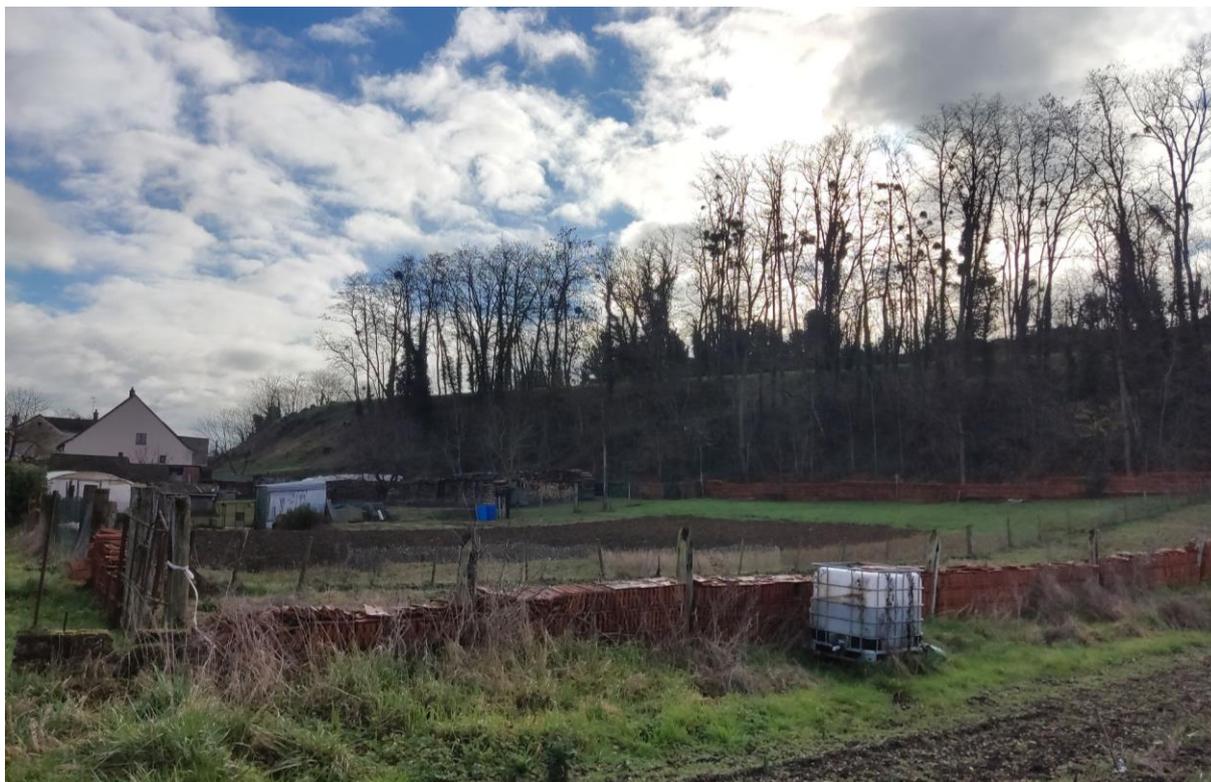
PHOTOGRAPHIE 2 : VISUEL DE LA DIGUE VERS LE PK20,8 – COMMUNE DE CHAGNY

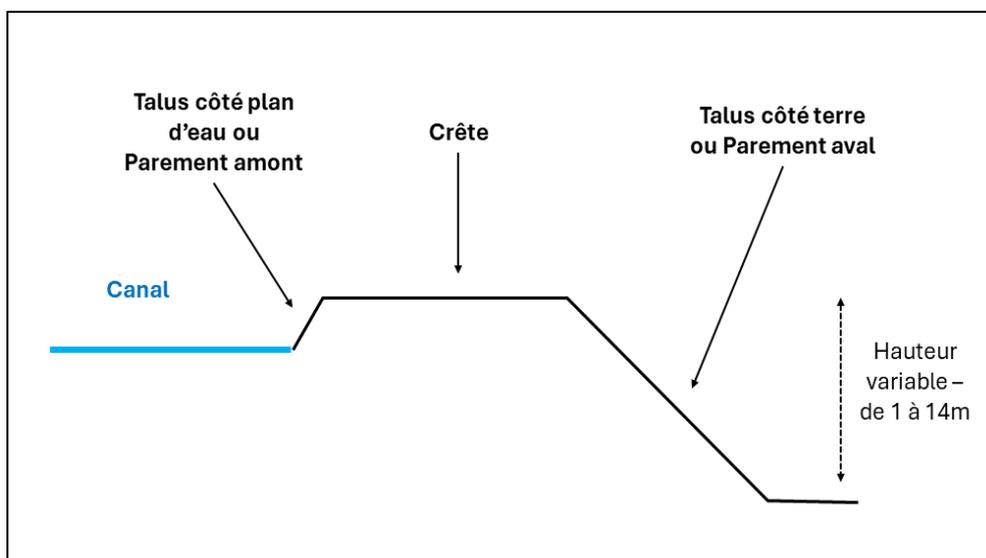
Les 3 composantes du corps de digue ont été distinguées :

- Le talus côté rivière ou parement amont ;
- La crête ;
- Le talus côté terre ou parement aval.

FIGURE 3 : LES DIFFERENTES COMPOSANTES DE LA DIGUE CONSTITUANT LE PERIMETRE D'ETUDE DE LA MISSION

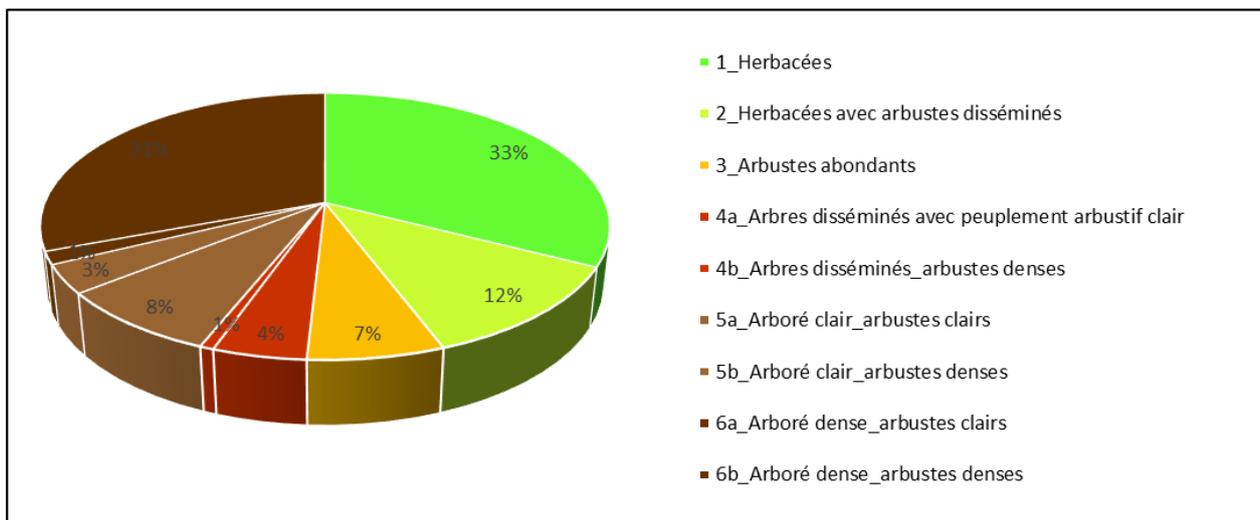
FIGURE 4 : REPRESENTATION GRAPHIQUE DE LA REPARTITION SURFACIQUE DES TYPOLOGIES VEGETALES

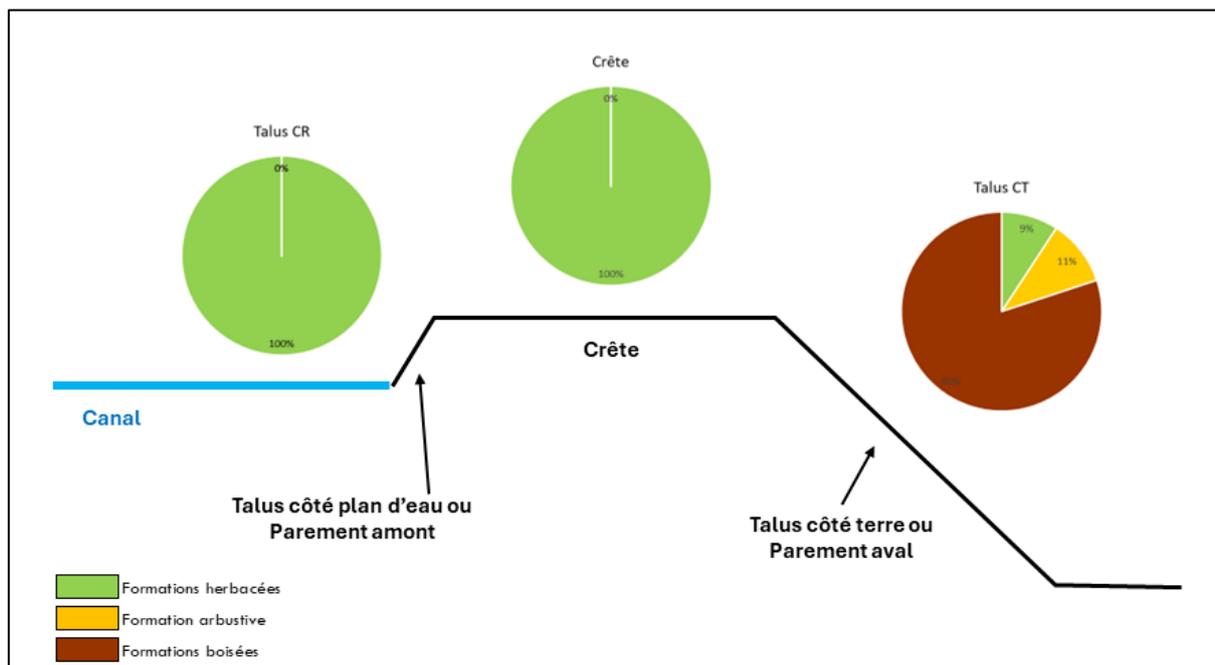
FIGURE 5 : REPRESENTATION DES TYPOLOGIES DE VEGETATION SUR LA DIGUE DE BOIS CHETIF

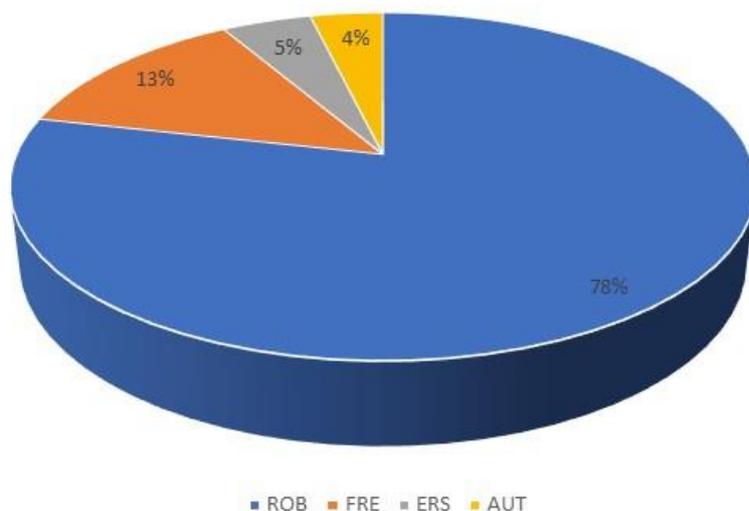
Deux essences dominent à plus de 90% les peuplements : le Robinier (79%) et le Frêne (13%).

D'une manière globale, les différents peuplements forestiers se développant sur la digue peuvent être rattachés à la Robineraie, avec quelques formations végétales de Frênaie et Acéraie.

FIGURE 6 : REPARTITION DES ESSENCES DOMINANTES AU SEIN DES PEUPEMENTS FORESTIERS²

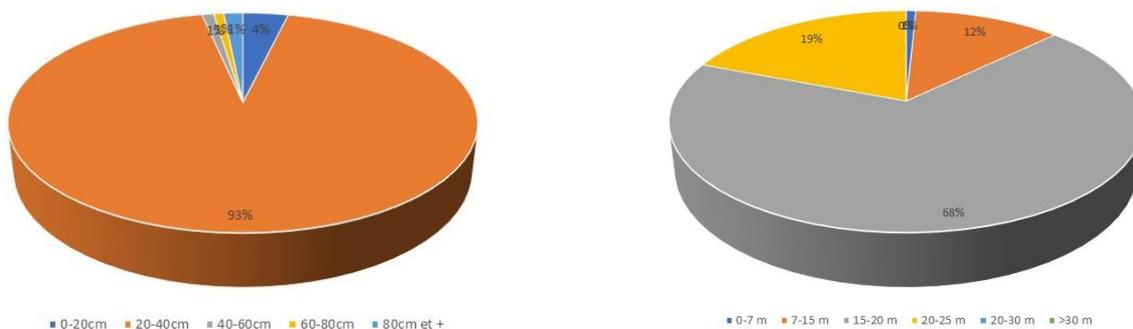
Il s’agit essentiellement de peuplements d’âge moyen, caractérisés par une hauteur comprise entre 15 et 25 mètres et un diamètre compris dans la catégorie « forestière » des Bois Moyens (20-40cm).

On note très peu d’arbres dépassant les 40 cm de diamètres (3% du nombre total).

FIGURE 7 : DONNEES DENDROLOGIQUES - DIAMETRE ET HAUTEUR

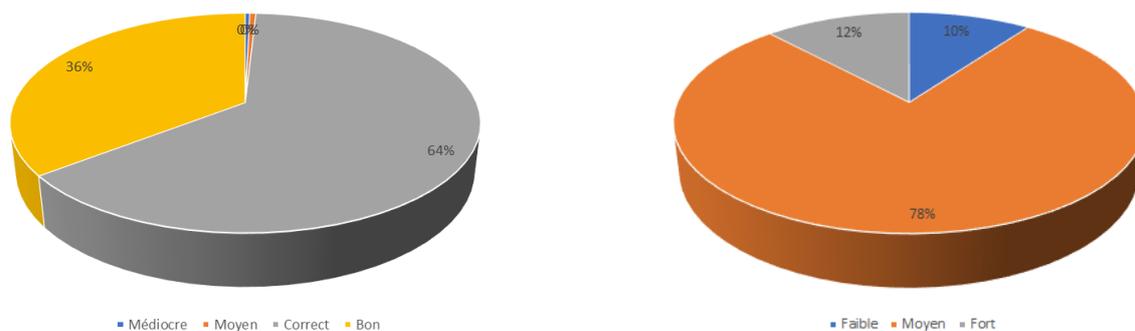
Enfin les graphiques suivants renseignent sur l’état sanitaire et le degré d’instabilité des peuplements. Globalement l’état sanitaire des peuplements est très satisfaisant (près de 99% sont qualifiés de bon ou correct) mais avec une instabilité importante (88% des peuplements ont un degré d’instabilité moyen ou fort). Cette proportion importante est à mettre en lien avec la localisation exclusive des arbres sur le parement aval.

FIGURE 8 : DONNEES DENDROLOGIQUES – ÉTAT SANITAIRE ET INSTABILITE

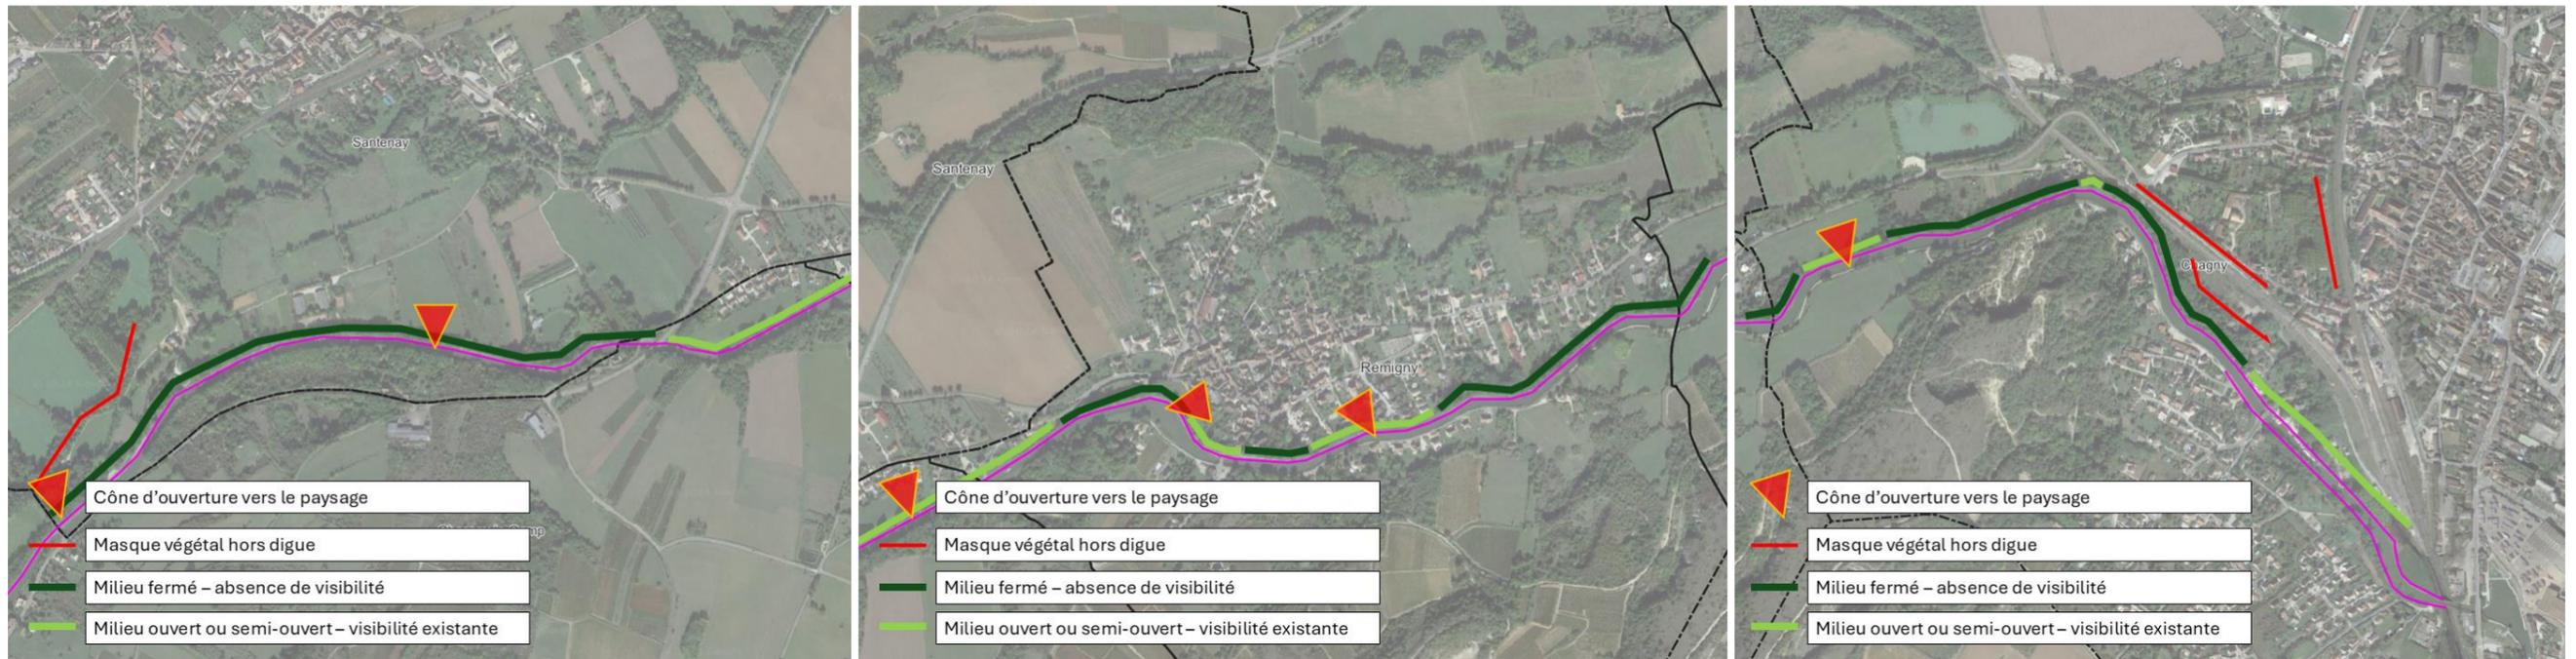
FIGURE 9 : RESULTATS DE L'ANALYSE PAYSAGERE SUR LA ZONE D'ETUDE

Le parcours de la digue a permis tout d'abord de mettre en évidence les secteurs où la végétation présente sur le parement aval constituait une gêne ou non pour la visibilité. Ainsi sont représentées sur les figures-ci-dessus :

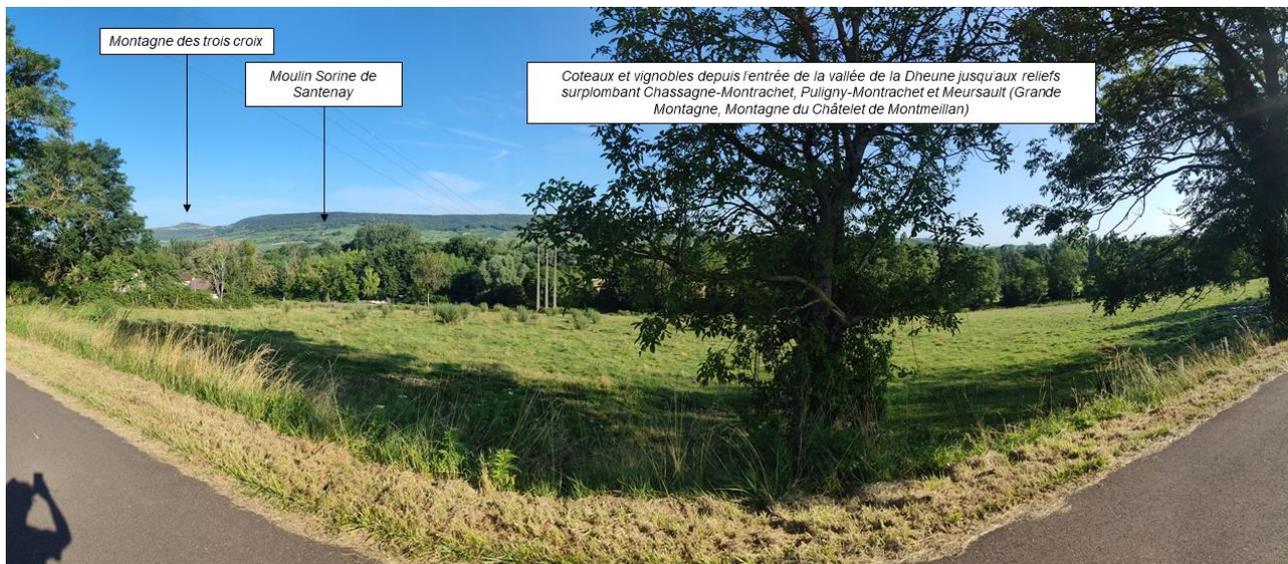
Le cône d'ouverture situé sur la commune de Chagny est localisé dans un milieu semi-ouvert avec la présence de quelques arbres et bosquets.

La perspective proposée englobe la montagne des trois Croix à l'ouest jusqu'à la Montagne du Châtelet de Montmeillan à l'est.

FIGURE 10 : PERSPECTIVE PAYSAGERE DU CONE DE « CHAGNY » DEPUIS LA DIGUE

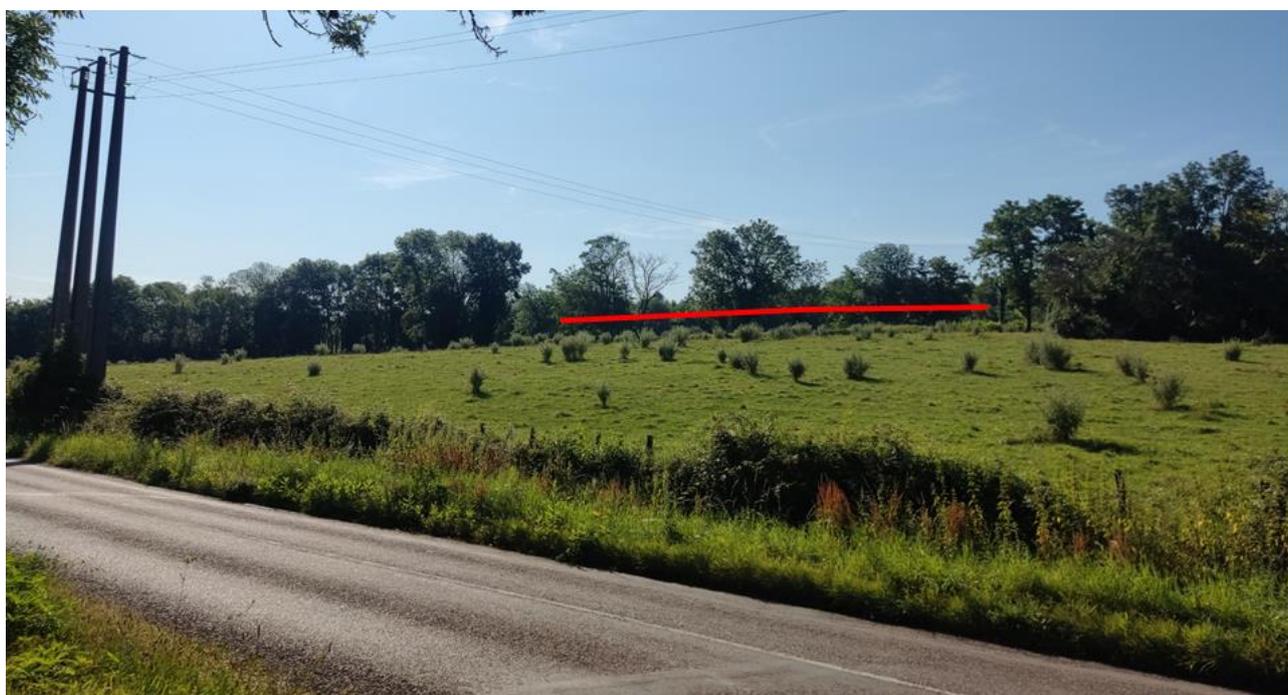
FIGURE 11 : VUE SUR L'OUVERTURE A REALISER SUR LES BOISEMENTS DE LA DIGUE (PRISE DE VUE DEPUIS LA ROUTE SITUÉE 100M AU NORD)

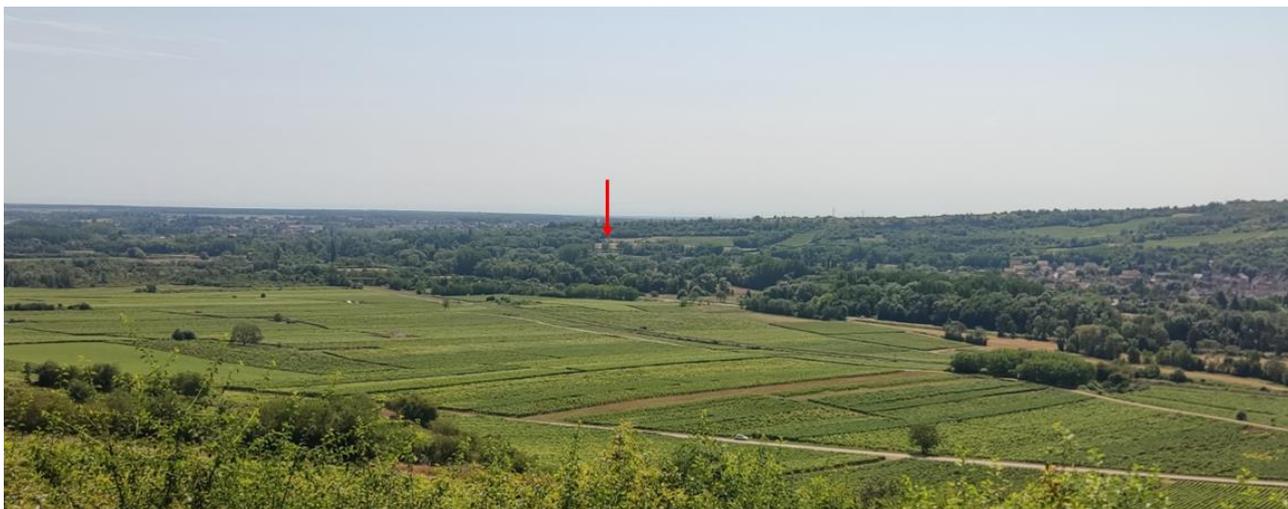
FIGURE 12 : VUE SUR LE CONE D'OUVERTURE DE CHAGNY DEPUIS LE MOULIN SORINE (SANTENAY)

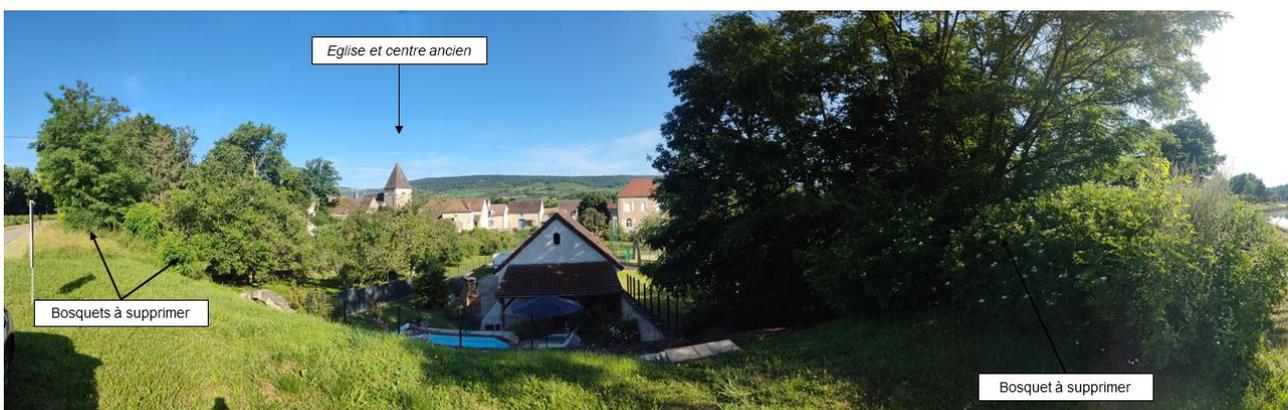
La perspective proposée permet une mise en valeur de l'église et du centre ancien.

FIGURE 13 : PERSPECTIVE PAYSAGERE DU CONE DE REMIGNY EST DEPUIS LA DIGUE

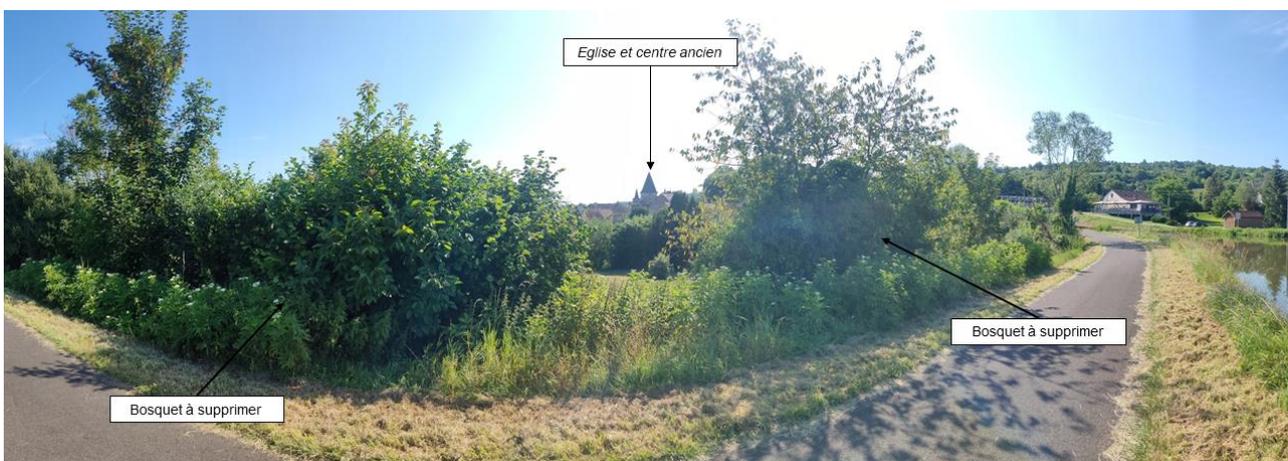
FIGURE 14 : PERSPECTIVE PAYSAGERE DU CONE DE REMIGNY OUEST DEPUIS LA DIGUE

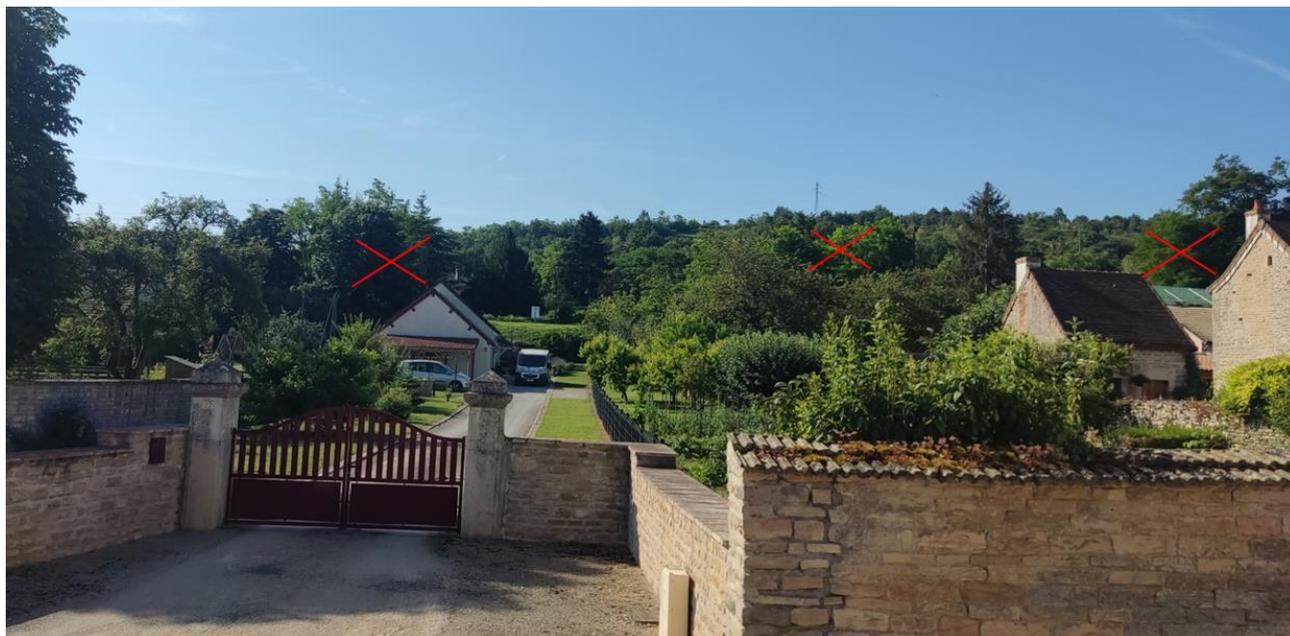
FIGURE 15 : VUE SUR LES BOSQUETS A COUPER DEPUIS LE CENTRE ANCIEN DE REMIGNY

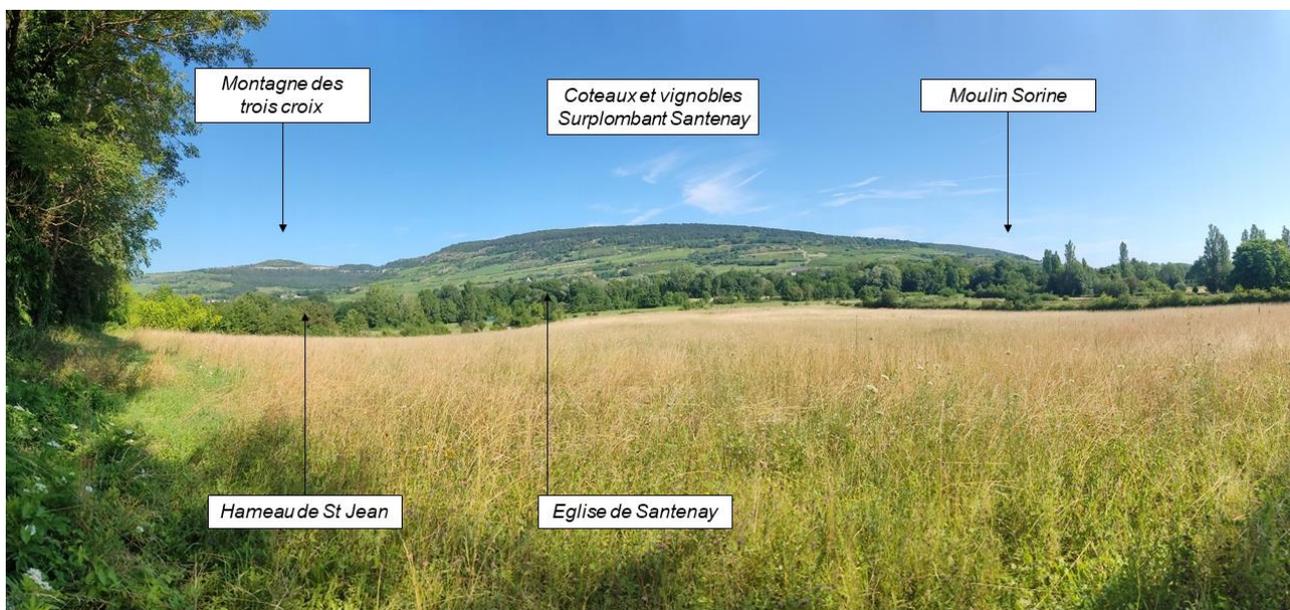
Le cône d'ouverture situé sur la commune de Santenay est localisé dans un milieu fermé avec la présence d'un boisement dense. Une ouverture de quelques mètres existe dans le boisement qu'il conviendrait d'agrandir.

La perspective proposée englobe la montagne des trois Croix à l'ouest jusqu'au Moulin Sorine à l'est.

FIGURE 16 : PERSPECTIVE PAYSAGERE DU CONE DE SANTENAY DEPUIS LA DIGUE

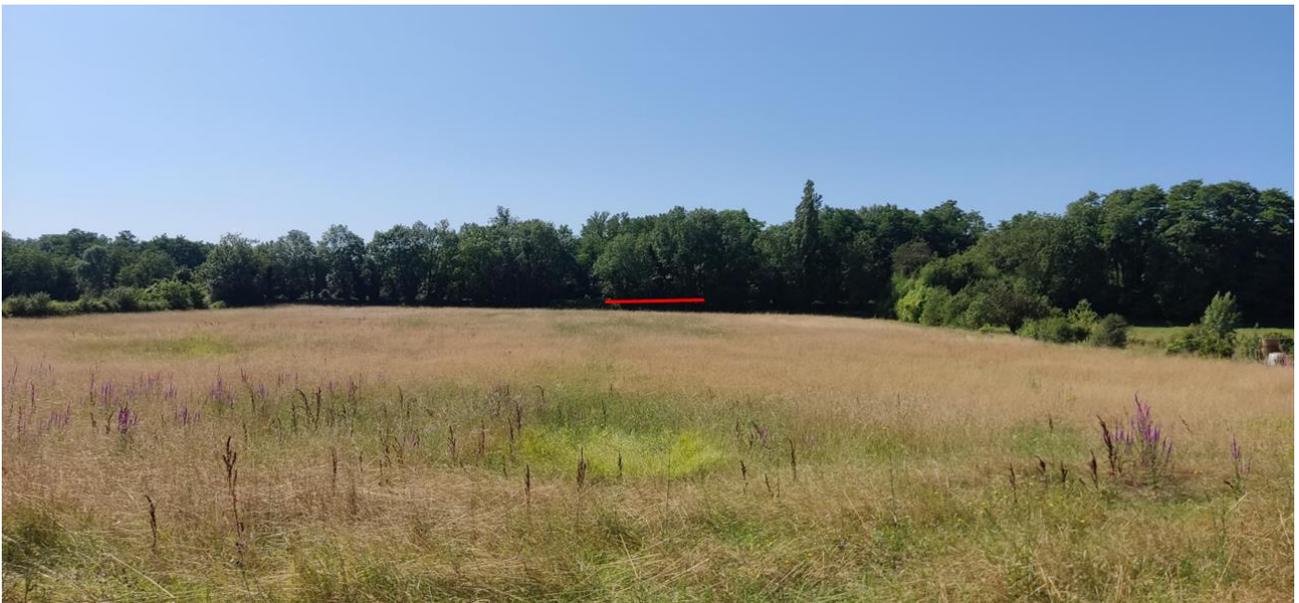
FIGURE 17 : VUE SUR L'OUVERTURE SUR LES BOISEMENTS A REALISER (PRISE DE VUE DEPUIS UNE PETITE ROUTE A 200M AU NORD)

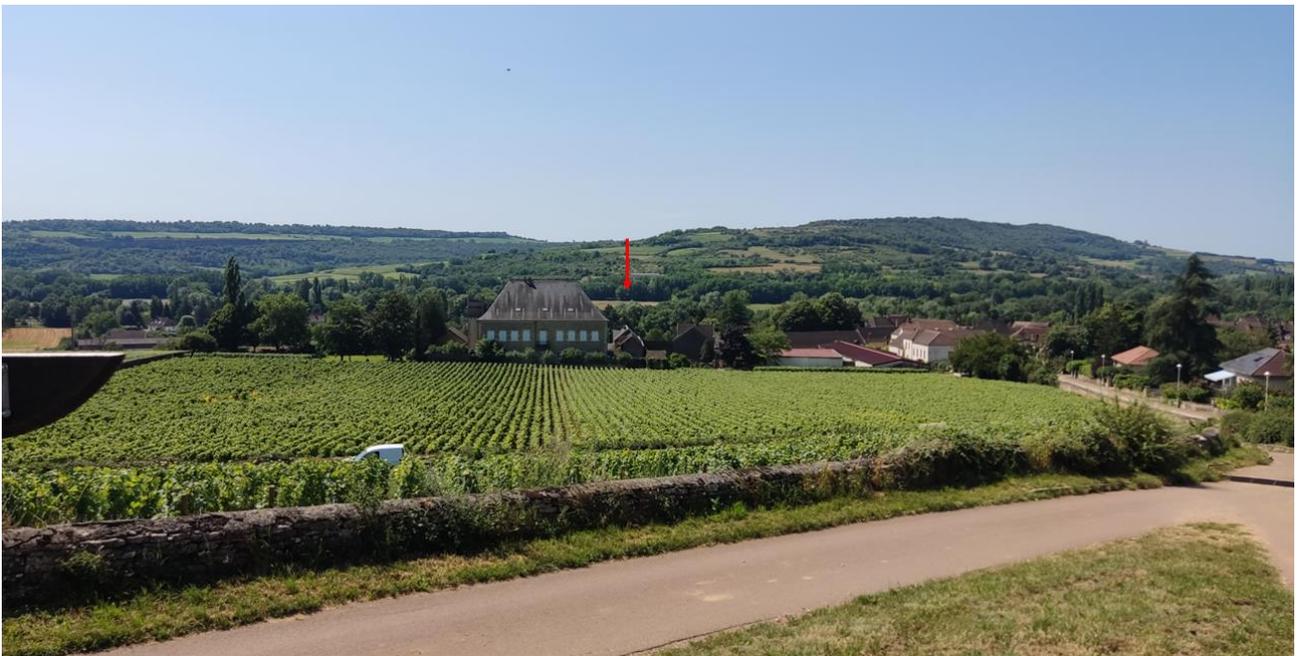
FIGURE 18 : LOCALISATION DU CONE D'OUVERTURE A REALISER DEPUIS LES HAUTEURS DE SANTENAY

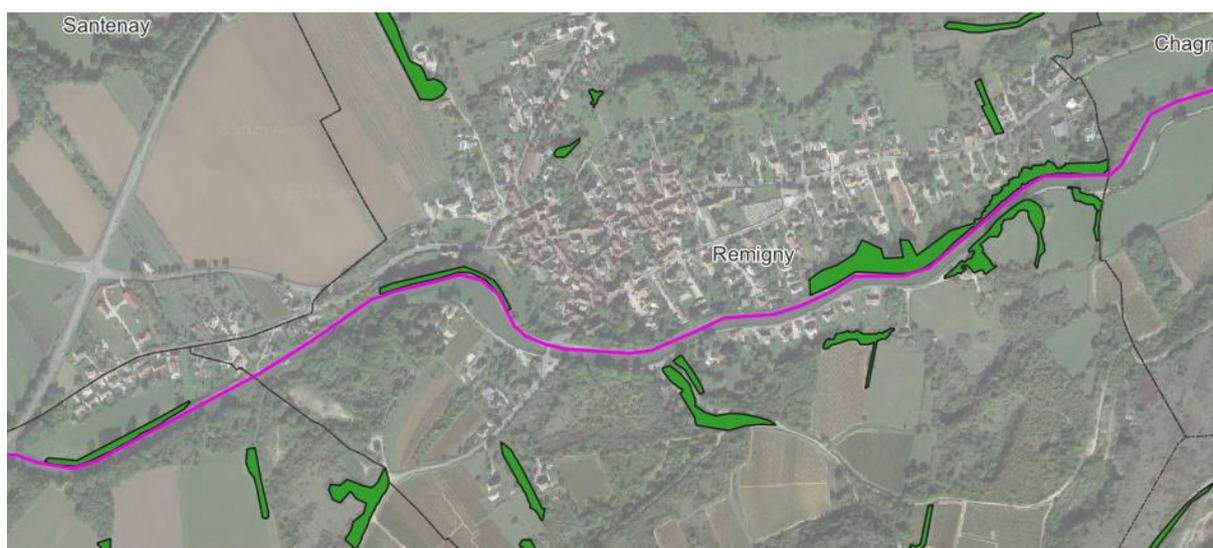
FIGURE 26 : VISUALISATION DES BOISEMENTS CLASSES EN TANT QUE PATRIMOINE NATUREL ET PAYSAGER A PROTEGER (FIGURE VERT) SUR LA ZONE D'ETUDE SUR LE TERRITOIRE DU PLU DU GRAND CHALONN

Le règlement du PLU et les échanges avec Le Grand Chalonnais sembleraient indiquer la nécessité de réalisation d'une démarche réglementaire (Déclaration préalable de travaux) et une obligation de compensation. VNF approfondira le sujet avec la collectivité.
