### Projet d'aménagement d'une piste de conduite

### Commune de COURLAOUX (39)

Étude relative à la définition et à la délimitation d'une  
zone humide

Volet pédologique

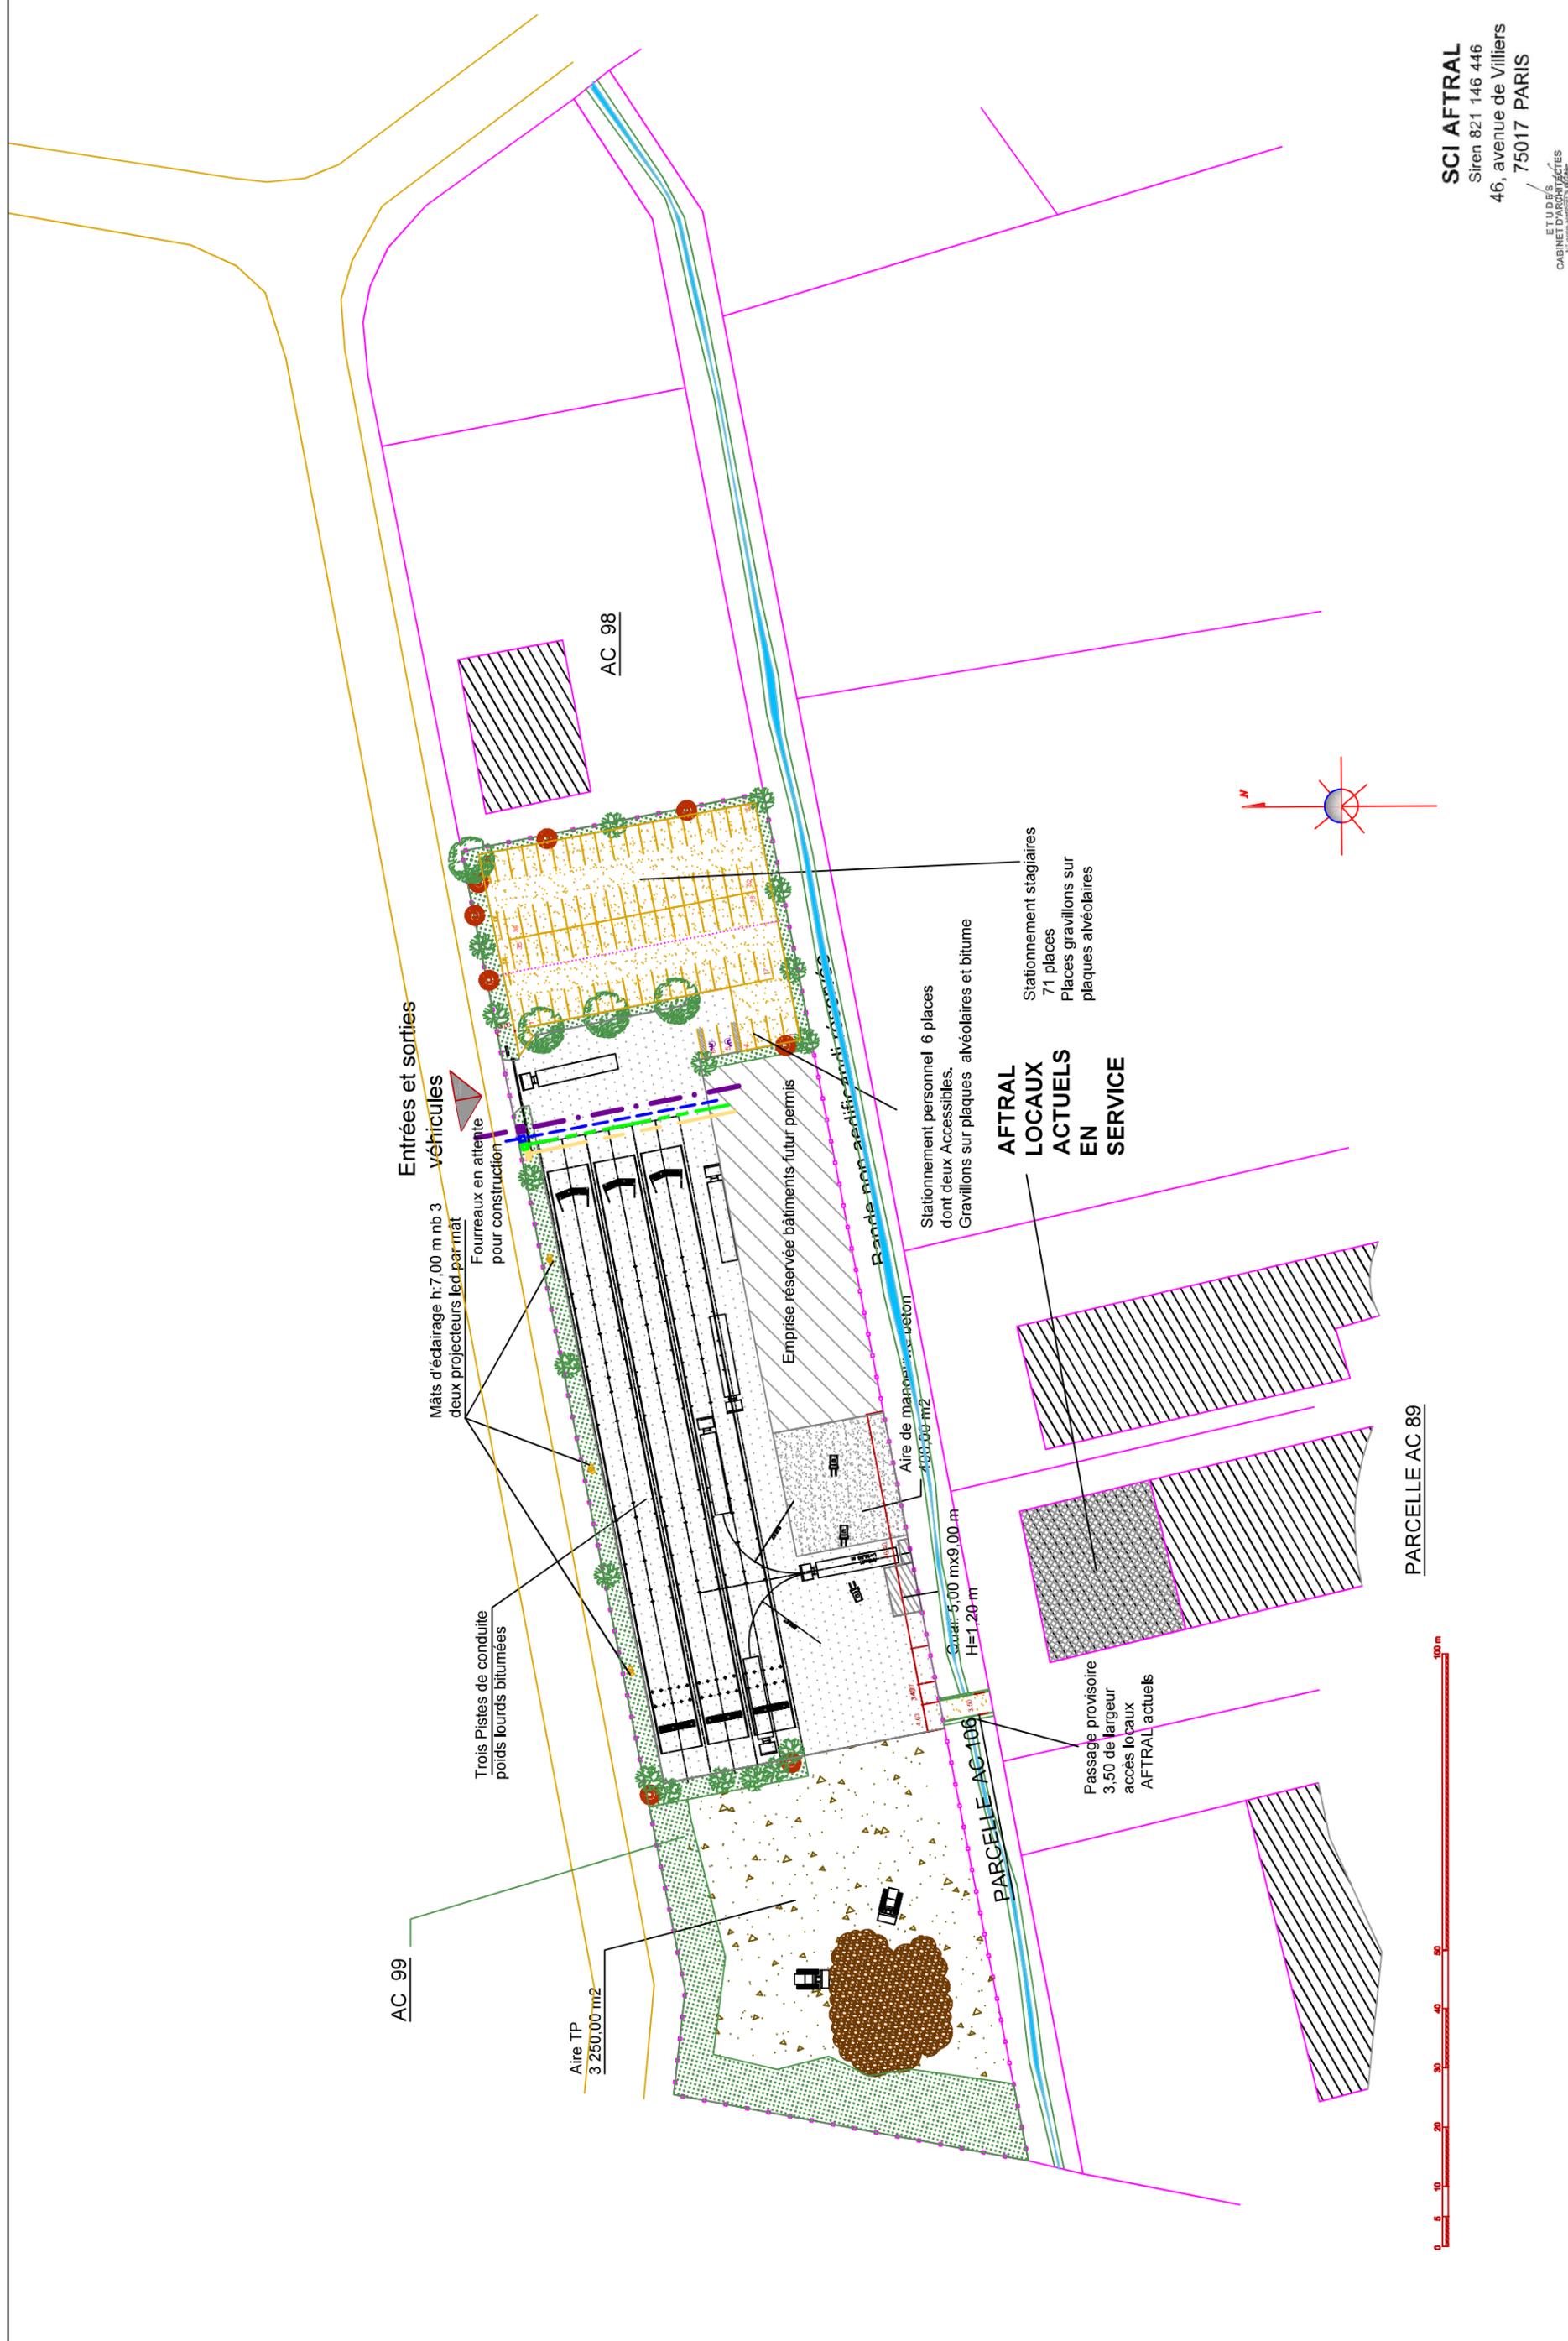
PLAN  
**2**

Aire TP  
3 250,00 m<sup>2</sup>

Mâts d'éclairage h:7,00 m nb 3  
deux projecteurs led par mât

Trois Pistes de conduite  
poids lourds bitumées

Stationnement personnel 6 places  
dont deux Accessibles.  
Gravillons sur plaques alvéolaires et bitume

Stationnement stagiaires  
71 places  
Places gravillons sur  
plaques alvéolaires

Aire de manœuvre  
400,00 m<sup>2</sup>

Quai: 5,00 mx9,00 m  
H=1,20 m

**PLAN DE MASSE - PROJET**  
AFTRAL SITE DE LONS LE SAUNIER  
ZA des Plaines 39570 COURLAOUX

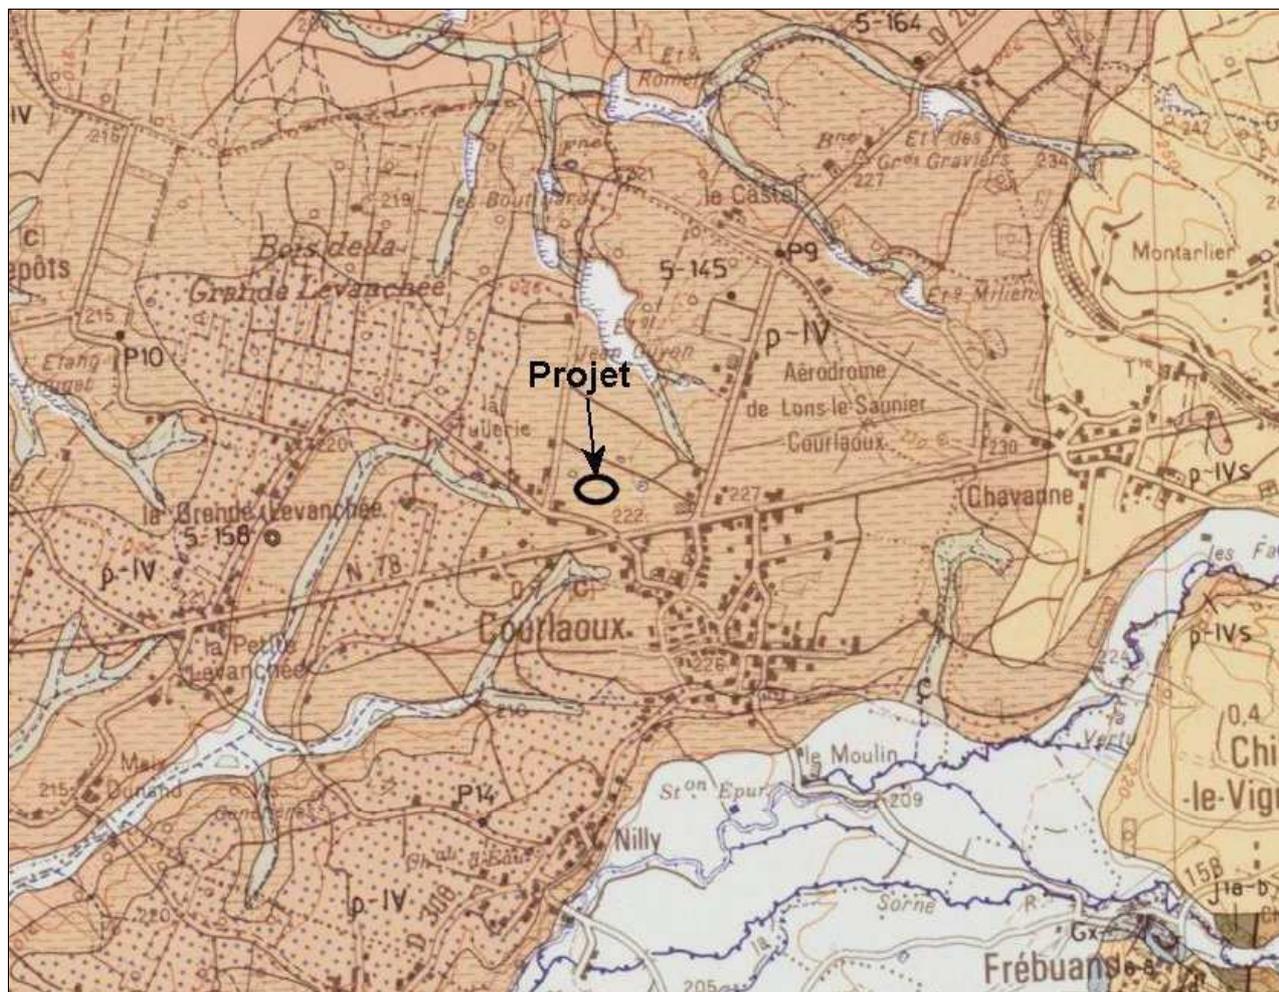
**Figure 2 : Situation du projet sur fond de carte géologique**

Selon la carte géologique de Lons-le-Saunier au 1/50 000, le sous-sol du site est constitué par des argiles de Petit-Relans appartenant au plio-quatenaire de Bresse : p-IV(2).

Les sondages de reconnaissance réalisés dans le cadre de l'étude géotechnique de la zone d'activités en 2010 ont montré, sous quelques décimètres de terre végétale limoneuse brune, la présence :

- d'un limon argileux brun-ocre, plus ou moins graveleux, sur 0,4 à 3 mètres d'épaisseur,
- reposant sur une argile limoneuse gris-beige et bleu, compacte à plastique.

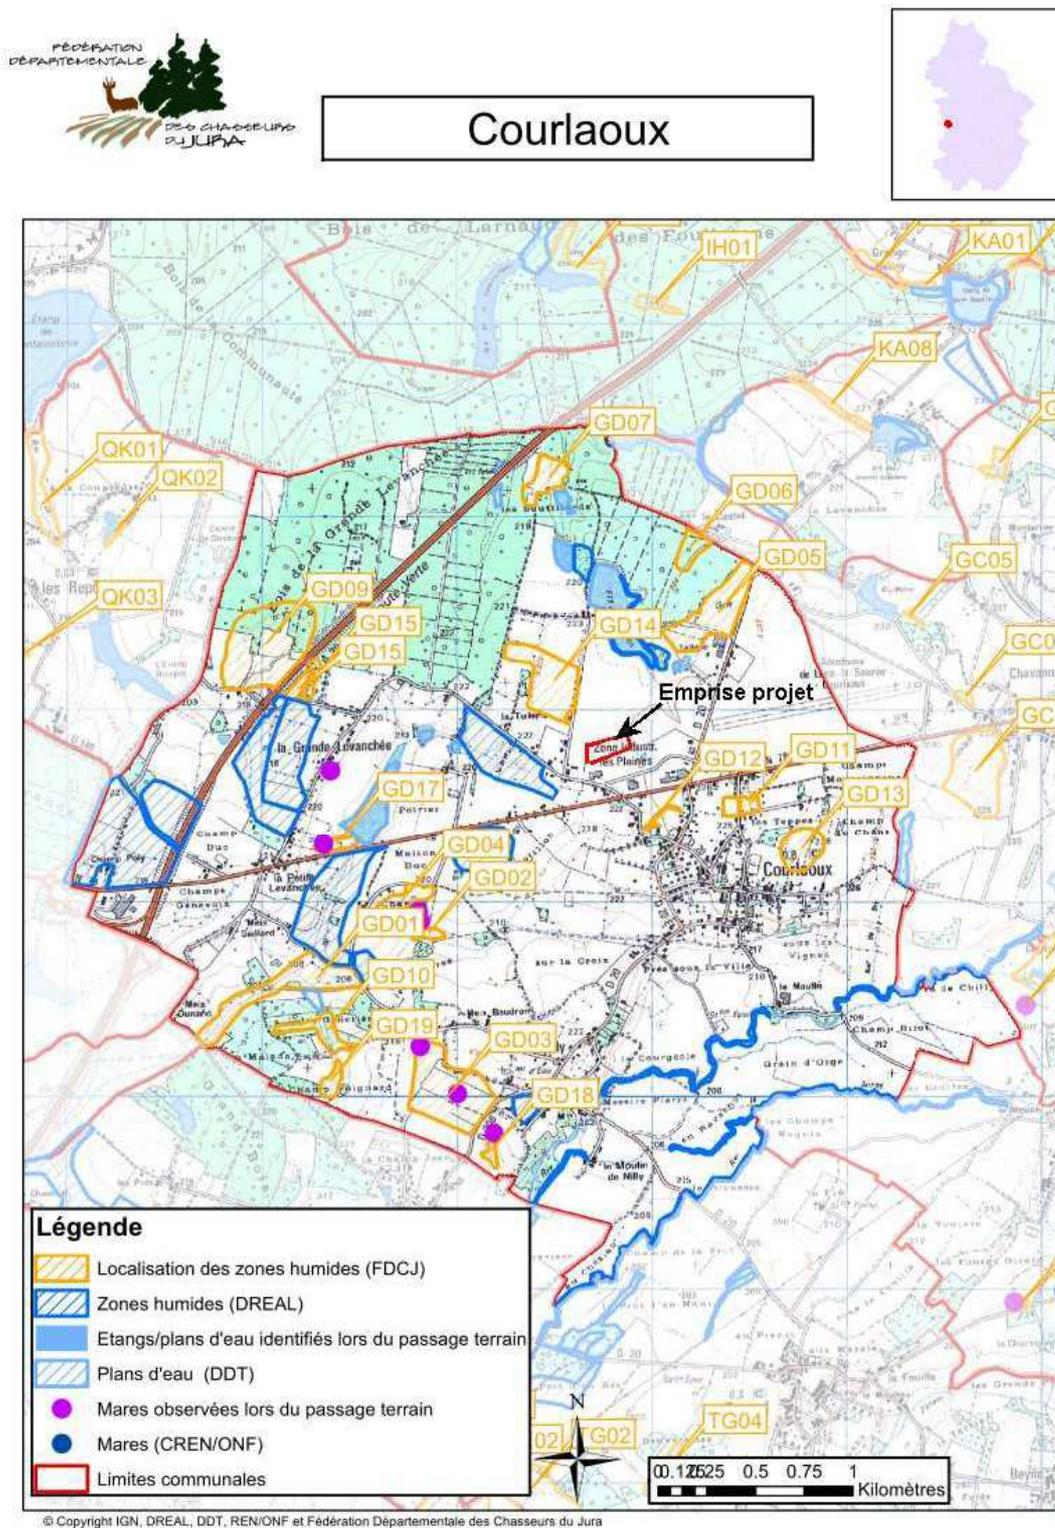
Figure 3 : Situation zones humides répertoriées

D'après l'inventaire des zones humides élaborées par la Fédération départementale des chasseurs du Jura, une zone humide est située à environ 200 m au nord-ouest du projet de l'autre côté d'une petite route goudronnée.

En 2011, lors de l'élaboration du dossier de déclaration loi sur l'eau de la zone industrielle, la zone humide, existante à proximité du site, n'était pas encore répertoriée par la Fédération des chasseurs. Par conséquent, aucune suspicion de zone humide sur l'emprise de la zone d'activité n'était établie. Pour rappel, les terrains étaient cultivés sans trace apparente de zone humide.

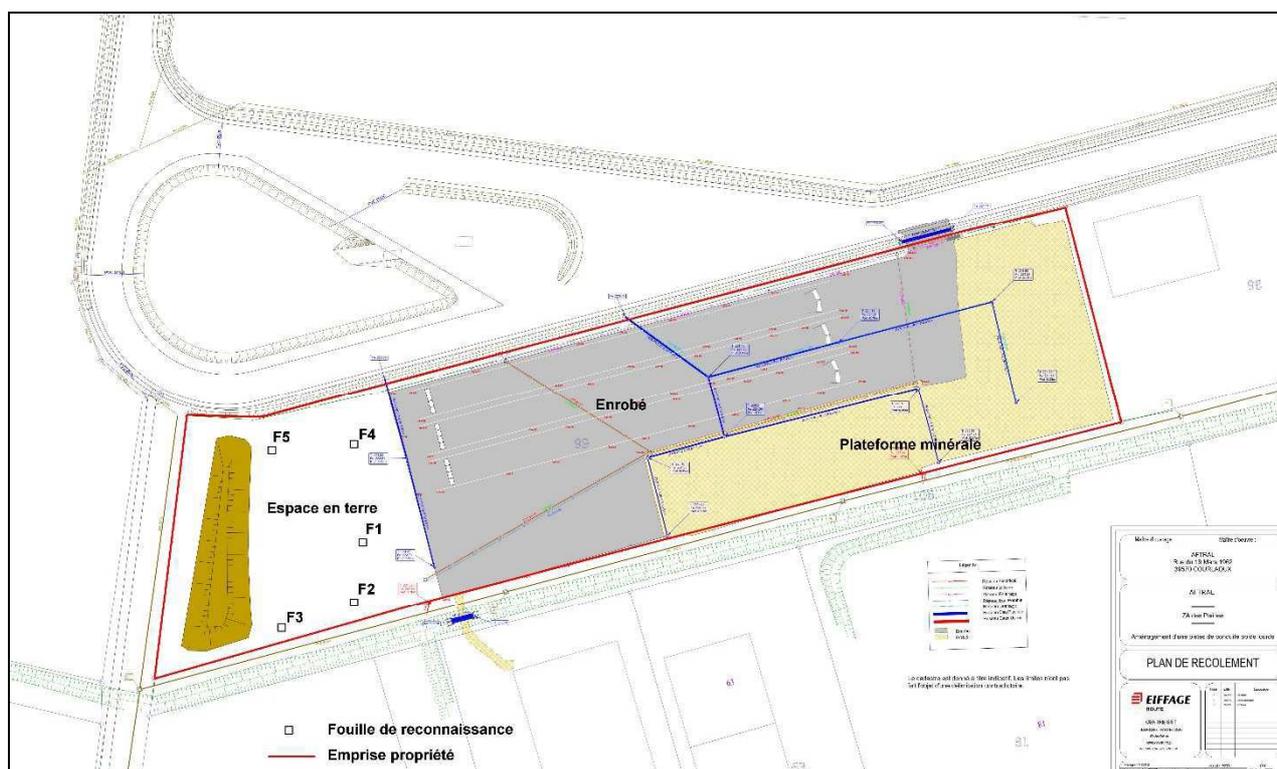
Figure 4 : Implantation des fouilles de reconnaissance

Cinq fouilles ont été réalisées. Elles sont réparties uniformément sur l'espace disponible.

Les sondages ont été réalisés le 22 septembre 2020 après une période de sécheresse. Compte tenu de la dureté du sol, les sondages à la tarière à main n'ont pas été possibles. Les observations sont réalisées avec des fouilles creusées à la mini-pelle.

Une grande partie de la parcelle est déjà occupée par un enrobé (piste de conduite) ou une plateforme en stabilisé (parking). Les sondages ont été réalisés dans le seul espace disponible à l'extrémité ouest de la parcelle. Cette espace est une zone en terre qui a servi à l'entraînement du maniement des engins mécaniques. Le sol sur les premiers décimètres est remanié et ne présente aucune végétation.

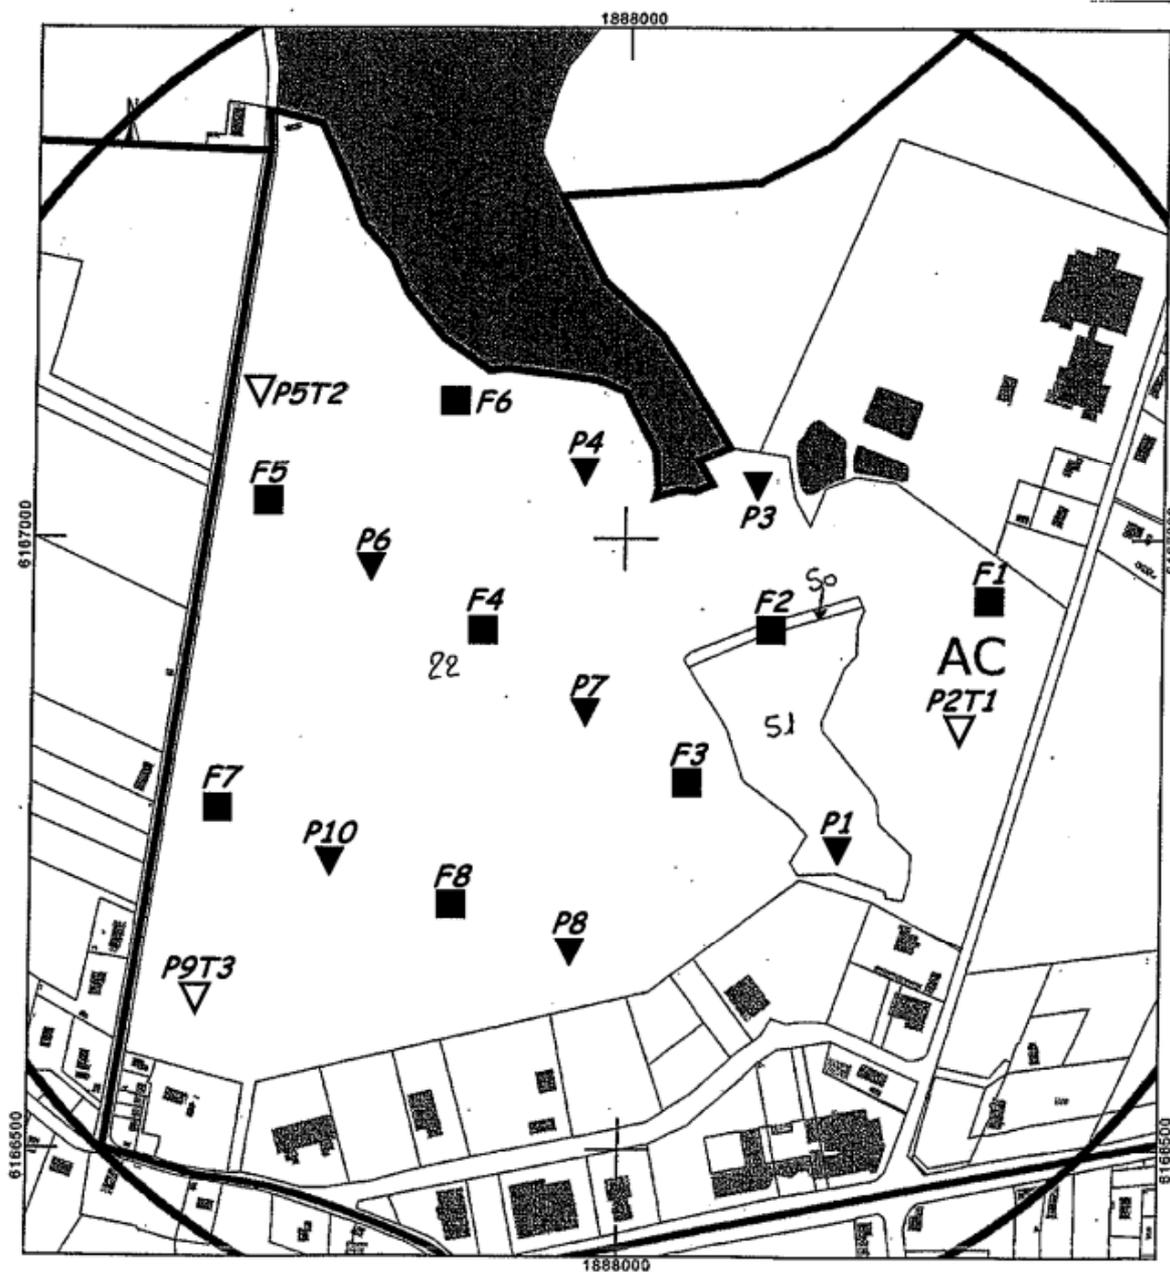
**ANNEXE : Implantation des fouilles réalisées en 2010**

■ *Fx* : Fouille au tractopelle

▼ *Px* : Essai de pénétration dynamique

▽ *PxTx* : Essai de pénétration dynamique avec test en sondage

Cependant, des fouilles ont été réalisées dans le cadre d'une étude géotechnique en novembre 2010. Le plan d'implantation et les coupes des fouilles sont reproduits en annexe. Lors de l'élaboration de ces fouilles, aucune recherche de trait rédoxique ou réductique n'a été réalisée. D'après la description des fouilles, il semble que des traits rédoxiques (trace d'oxydation ou couleur gris-ocre) soient présents à partir d'une profondeur variant de 0,7 à 1,1 m. Ces observations montrent que le sous-sol peut être engorgé de façon temporaire à partir d'une profondeur assez importante (au-delà de 50 cm).

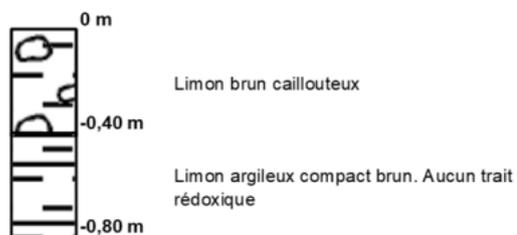
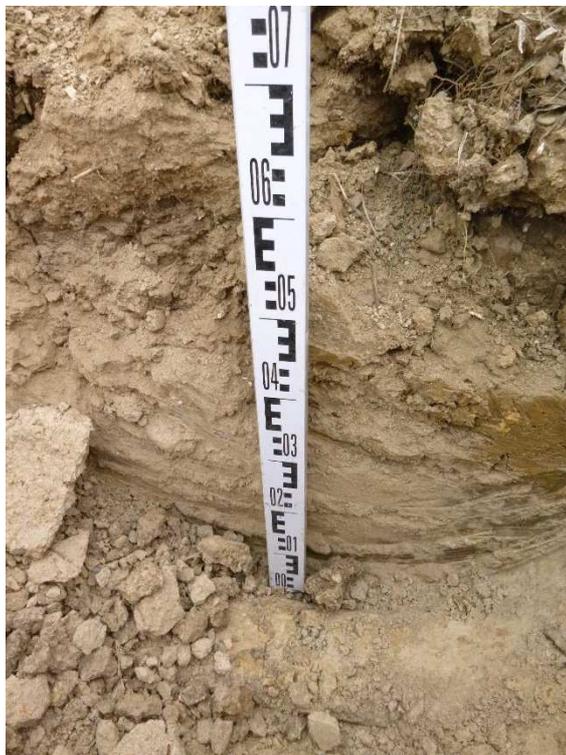
### FICHE SONDAGE PEDOLOGIQUE 3

Occupation du sol et situation : sondage situé dans une zone en terre remaniée

Fouille non concernée par la classification des sols hydromorphes.

Aucun trait rédoxique observé jusqu'à 80cm. **Sol non humide.**

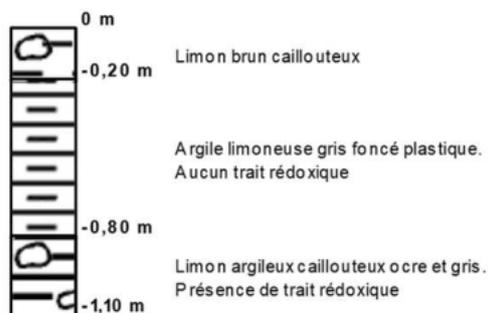
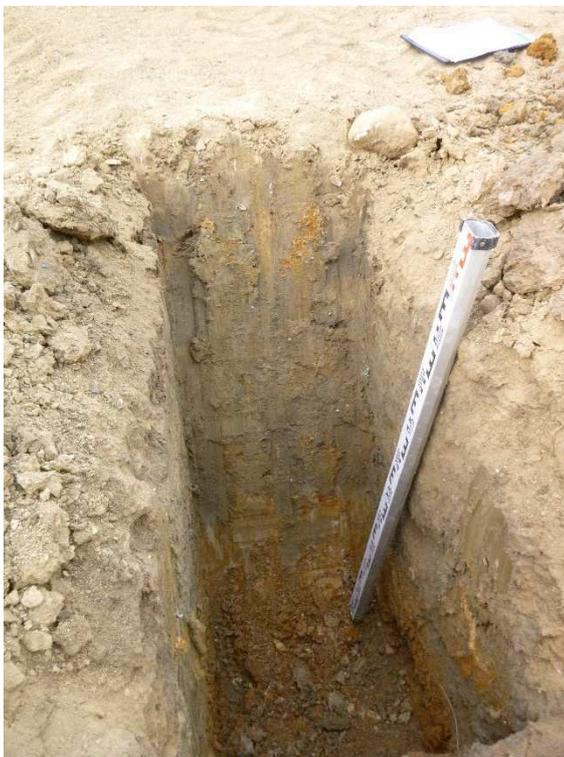
## **FICHE SONDAGE PEDOLOGIQUE 5**

Occupation du sol et situation : sondage situé dans une zone en terre remaniée

Fouille non concernée par la classification des sols hydromorphes.

Traits rédoxiques apparaissant à partir de 80 cm. Aucun trait réductique n'apparaît jusqu'à 110 cm.

**Sol non humide.**
