Secteur d'information sur les sols (SIS) GRUPO ANTOLIN

Terrain répertorié en Secteur d'information sur les sols (SIS)

Identifiant : SSP4566190101
Ancien identifiant SIS : Non renseigné
Commune(s) : BESANCON (25056)
Description¹ :

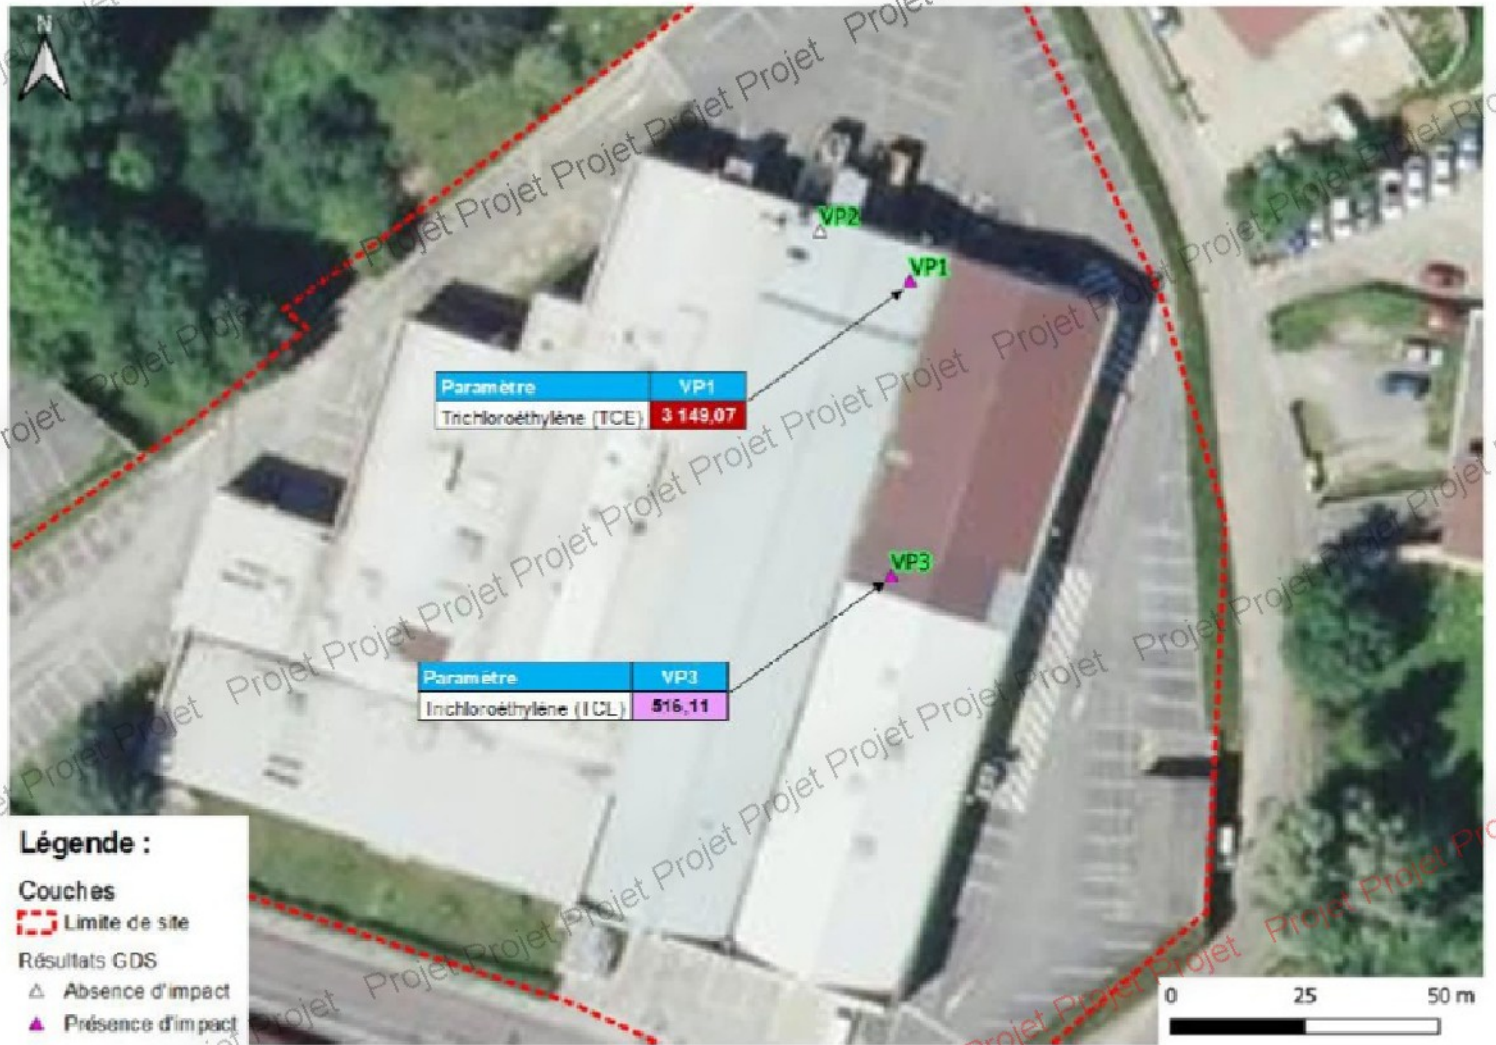
FIGURE 8 : LOCALISATION DES CONTAMINATIONS GAZ DES SOLS – CONCENTRATION EN $\mu\text{g}/\text{Nm}^3$

- substance Trichloroéthylène (TCE) présent en 2 sondages des gaz du sol, en lieu des sondages VP1 et VP3 (concentrations respectives 3149 et 516 µg/Nm³)
