## Bilan de l’inventaire chauve-souris en amont du projet de rénovation des bâtiments d’habitation du quartier les Mesnils Pasteur à Dole (39)

Projet porté par Grand Dole Habitat

Document rédigé par Dole Environnement (07/2022)

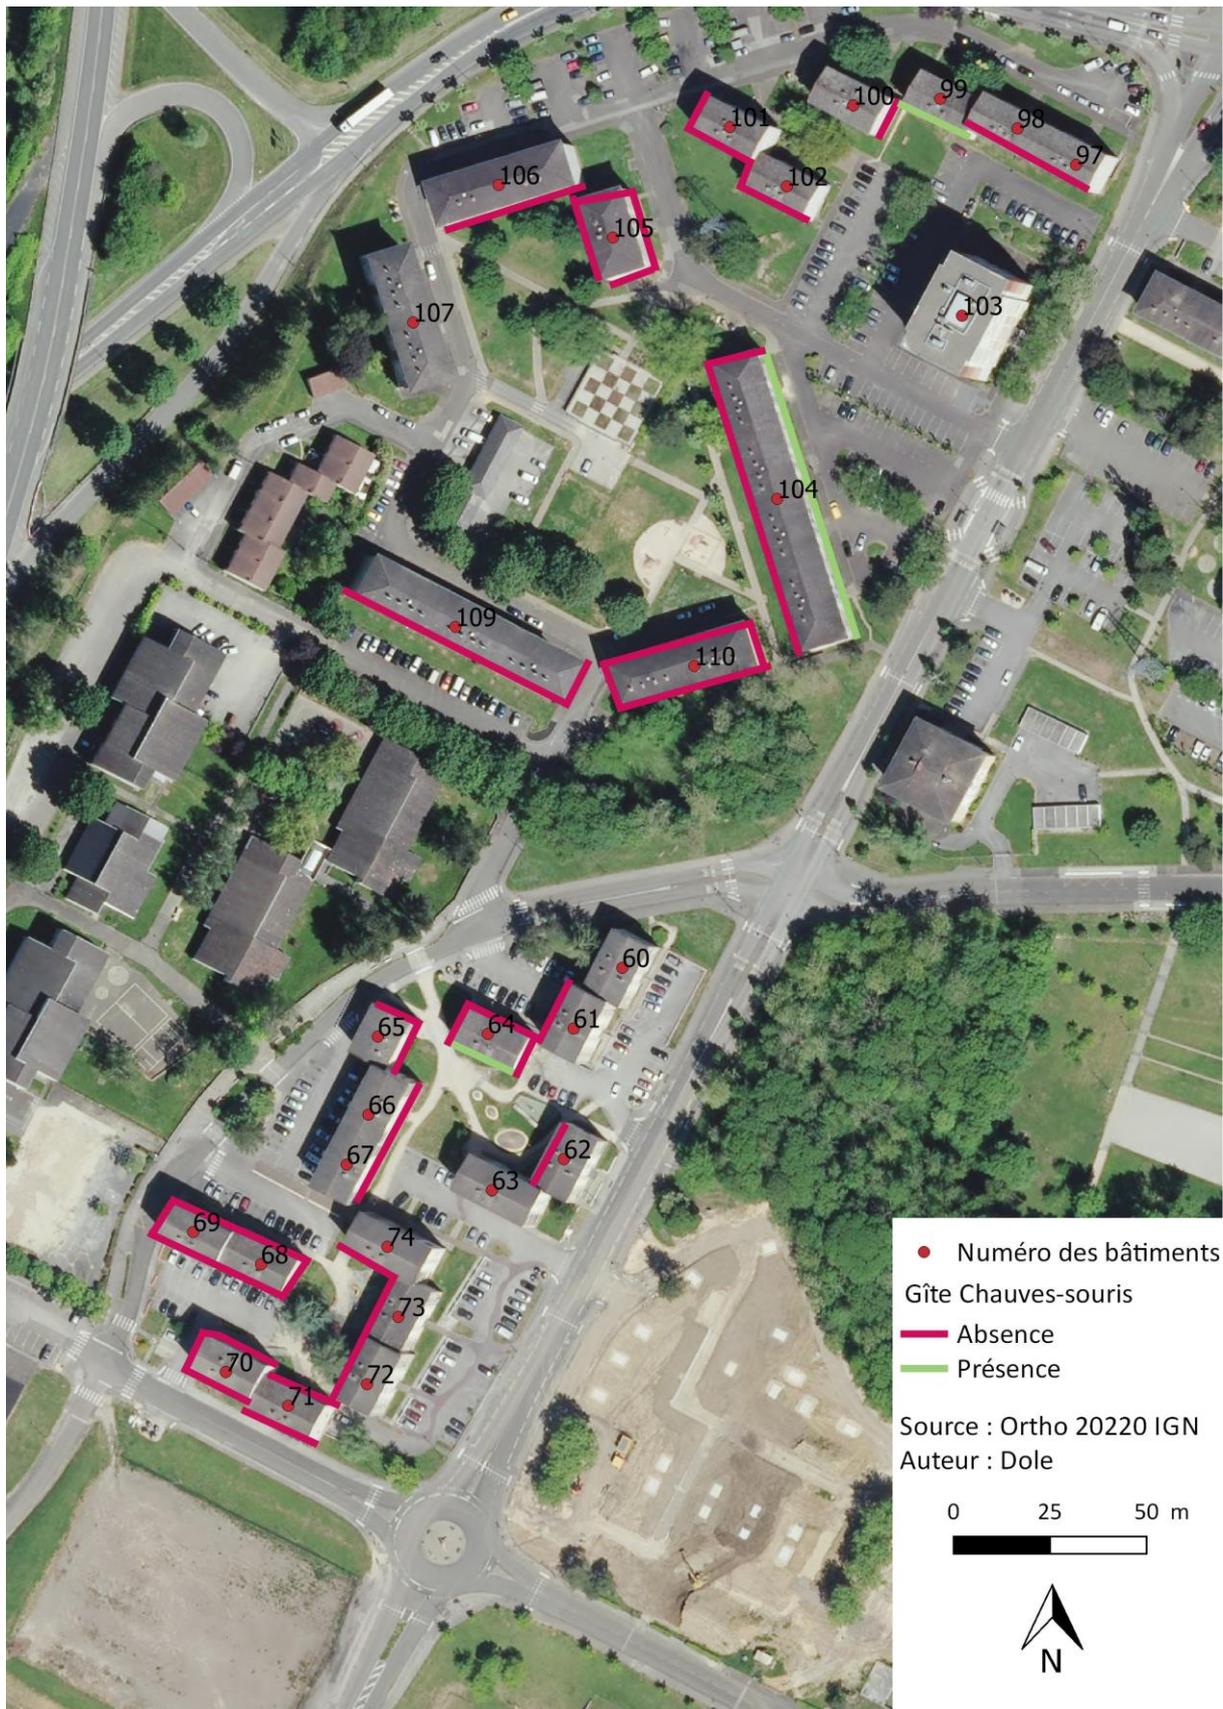
Sur ce secteur deux gîtes ont été identifiés (Figure 5) :

- Sur la **façade Est du bâtiment 104** (*Pipistrellus sp.*). Elles semblent sortir directement par les fenêtres. Comme le chantier prévoit la destruction de ce bâtiment, plus aucun appartement n’était habité lors de ces suivis. La présence de volets et fenêtres brisées a donc permis l’accessibilité directe aux chauves-souris. Au total **quatre individus** ont été observés.
- Sur la **façade Sud-Ouest du bâtiment 99** (*Pipistrellus sp.*). Cette fois-ci, l’individu est sorti d’une fente située sous un balcon.

Sur ce secteur un seul gîte a été identifié. Ce gîte se trouve sur la façade **Sud-ouest du bâtiment 64** (Figure 5). Un seul individu (*Pipistrellus sp.*) a été observé. Il semble donc s'agir encore une fois d'un gîte de repos plutôt qu'un site de reproduction.

Figure 5 : Localisation des gîtes de Chauves-souris sur les façades des bâtiments des quartiers Descartes et Grands Champs. (suivi 2022)

donc protégées. Leur destruction devra forcément induire un remplacement. Dans le cas du bâtiment 104, les gîtes artificiels devront être installés au plus proche de l'ancien bâtiment.

Au total trois gîtes ont été identifiés, afin d'apporter dans cette compensation un « mieux » (principe d'additionnalité), le nombre de gîte sera augmenté de 1. Au total **quatre gîtes** seront donc installées. L'installation de ces gîtes se fera en parallèle aux rénovations d'autres bâtiments à enjeux pendant la phase travaux (septembre à avril) afin de fournir un lieu de report entre la destruction des anciens gîtes et la fin des travaux.

Une fois les travaux finis, les abris seront ensuite déplacés sur les façades des bâtiments rénovés abritant auparavant les anciens gîtes ou proche des anciens bâtiments (en respectant les indications dans le paragraphe de mesures compensatoires).
