Suivi des oiseaux du bâtis

17 juin 2020

Commune de Chény, Yonne

Chantier de démolition : 16, 14 et 12 rue de la paix

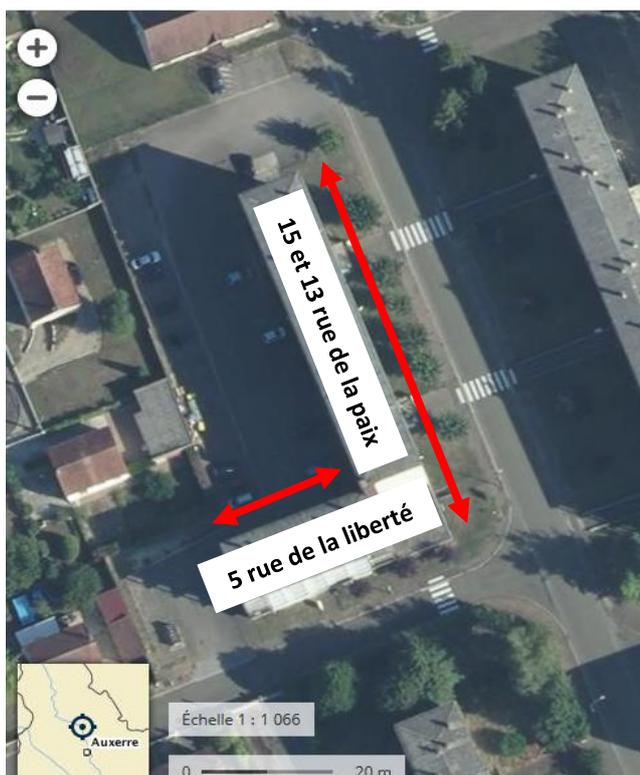
Figure 4 : Localisation des bâtiments

Le chantier de réhabilitation est prévu sur 2 bâtiments. Il s'agit du bâtiment avec l'immeuble 15 et 13 de la rue de la paix, ainsi que l'immeuble au 5 rue de la liberté

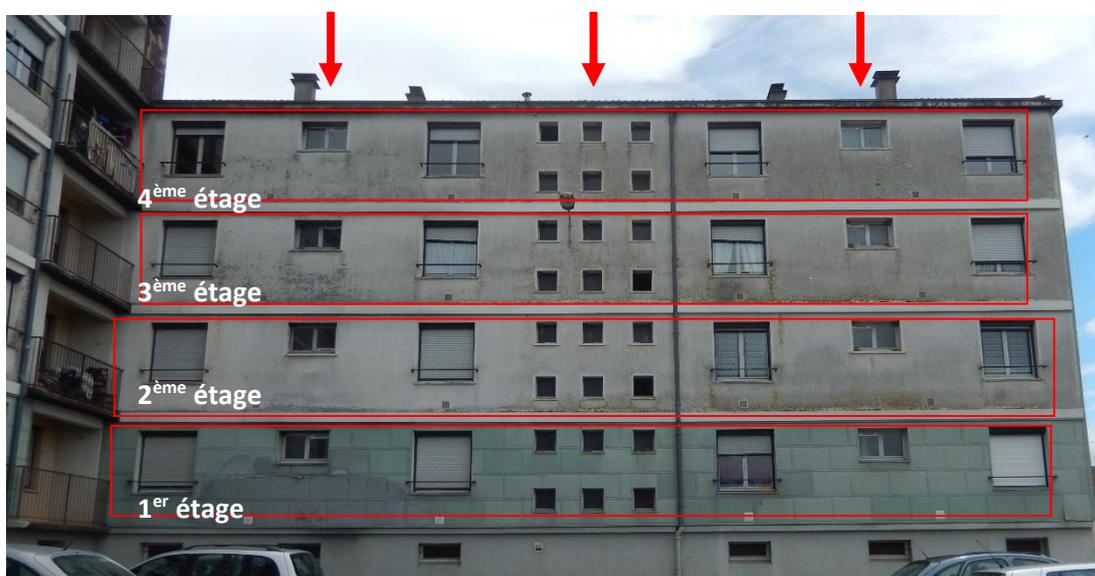
Figure 5 : Façade arrière – 5 rue de la liberté

Colonnes de fenêtres les plus impactées

5 rue de la liberté	Hirondelle de fenêtre		Moineau domestique
	Trace d'ancien nid	Nid entier	Nid entier
4ème étage	7	5	0
3ème étage	4	7	1
2ème étage	6	5	0
1er étage	8	0	0
Total	25	17	1

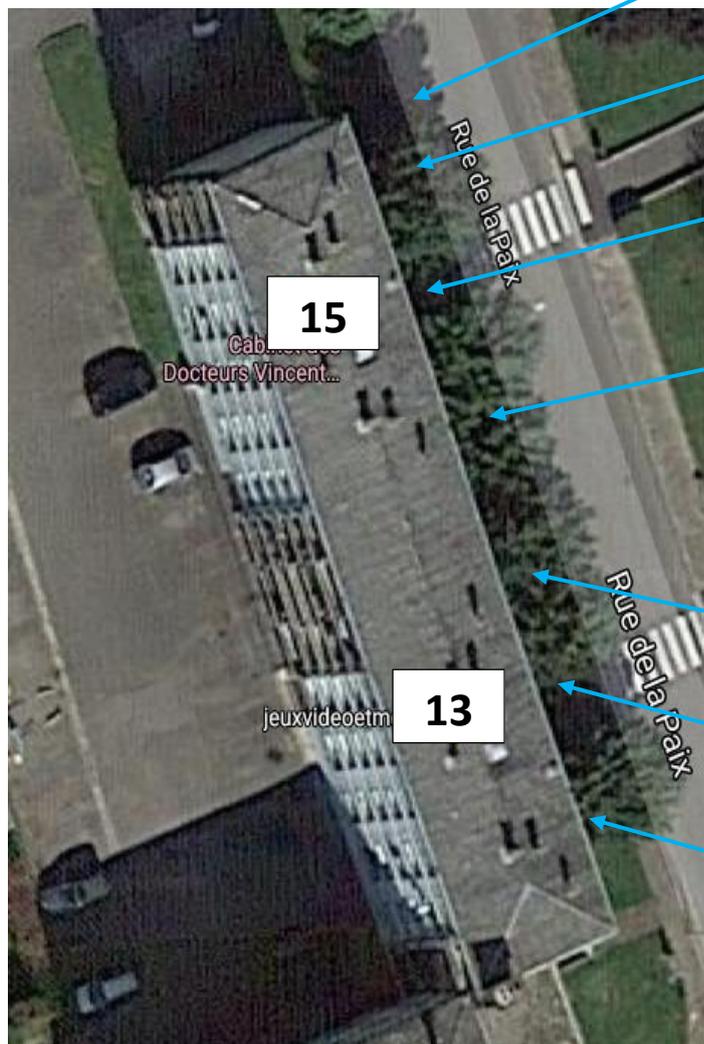
Figure 6 : 15 et 13 rue de la paix

Droite de la façade,
gouttière
1 nid de Moineau
domestique

Droite de l'entrée
7 traces d'anciens nids d'HF
3 nids entiers d'HF

Au-dessus de l'entrée
7 traces d'anciens nids d'HF
7 nids entiers d'HF

Gauche de l'entrée
6 traces d'anciens nids d'HF
2 nids entiers d'HF

Droite de l'entrée
6 traces d'anciens nids d'HF

Au-dessus de l'entrée
4 traces d'anciens nids d'HF
7 nids entiers d'HF

Gauche de l'entrée
5 traces d'anciens nids d'HF
3 nids entiers d'HF

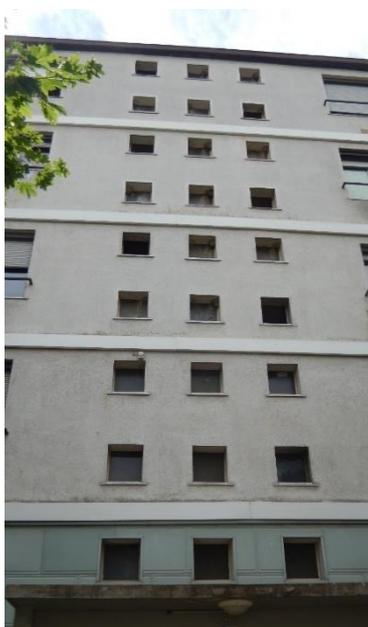
Figure 7 : Dessus d'entrée du bâtiment 13

Batiment 13	Hirondelle de fenêtre		Moineau domestique
	Trace d'ancien nid	Nid entier	Nid entier
Droite de l'entrée	6	0	0
Au dessus de l'entrée	4	7	0
Gauche de l'entrée	5	3	0
Total	15	10	0

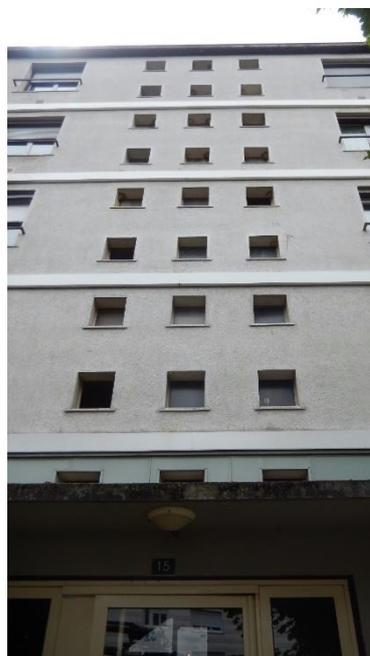
Figure 8 : Dessus d'entrée du bâtiment 15

Batiment 15	Hirondelle de fenêtre		Moineau domestique
	Trace d'ancien nid	Nid entier	Nid entier
Droite de l'entrée	7	3	1
Au dessus de l'entrée	7	7	0
Gauche de l'entrée	6	2	0
Total	20	12	1

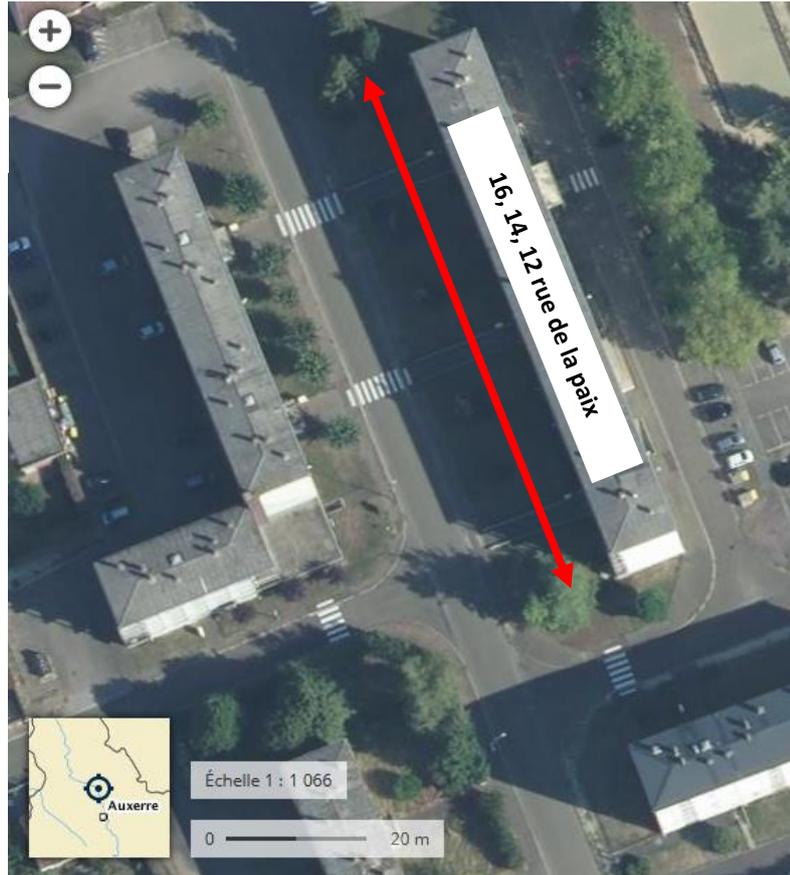
Figure 9 : 16, 14 et 12 rue de la paix

Le chantier de démolition est prévu sur un bâtiment. Les immeubles 16, 14 et 12 de la rue de la liberté sont concernés.

D'après les comptages, sur l'ensemble de ce bâtiment, 2 traces d'anciens nids d'Hirondelles de fenêtres ont été comptabilisés ; 2 nids actifs, c'est-à-dire avec une reproduction certaine (apport de nourriture, observation des petits au nids) et 1 nid d'Etourneau sansonnet (Tab.5).

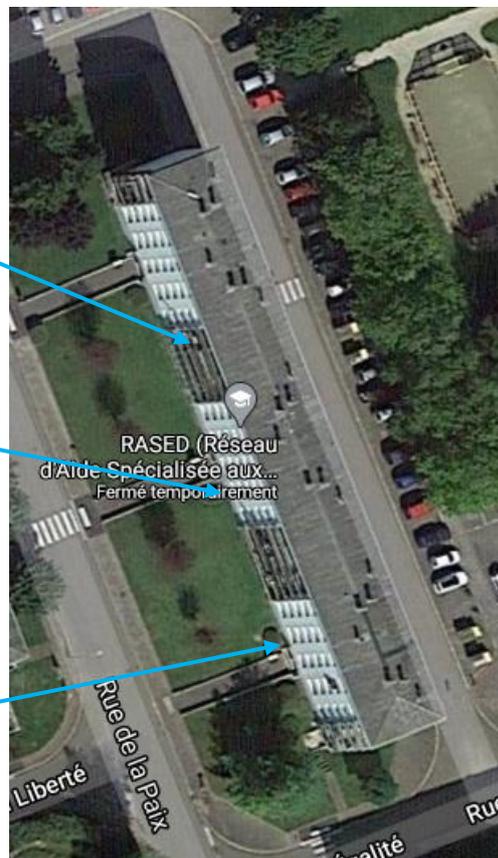
Figure 10 : Localisation des nids selon les espèces

Balcon 5ème étage

2 traces d'anciens d'HF

4ème étage, gauche de la face du bâtiment

2 nids entiers d'HF

5ème étage, au-dessus de l'entrée dans les bouches d'aérations

Un nid d'Etourneau sansonnet
