Opérations d'évitement de la mortalité
Contrôle de la présence de Chiroptères et d'Oiseaux
avant travaux

Quartier Banlay – Nevers (58)

11 février 2024

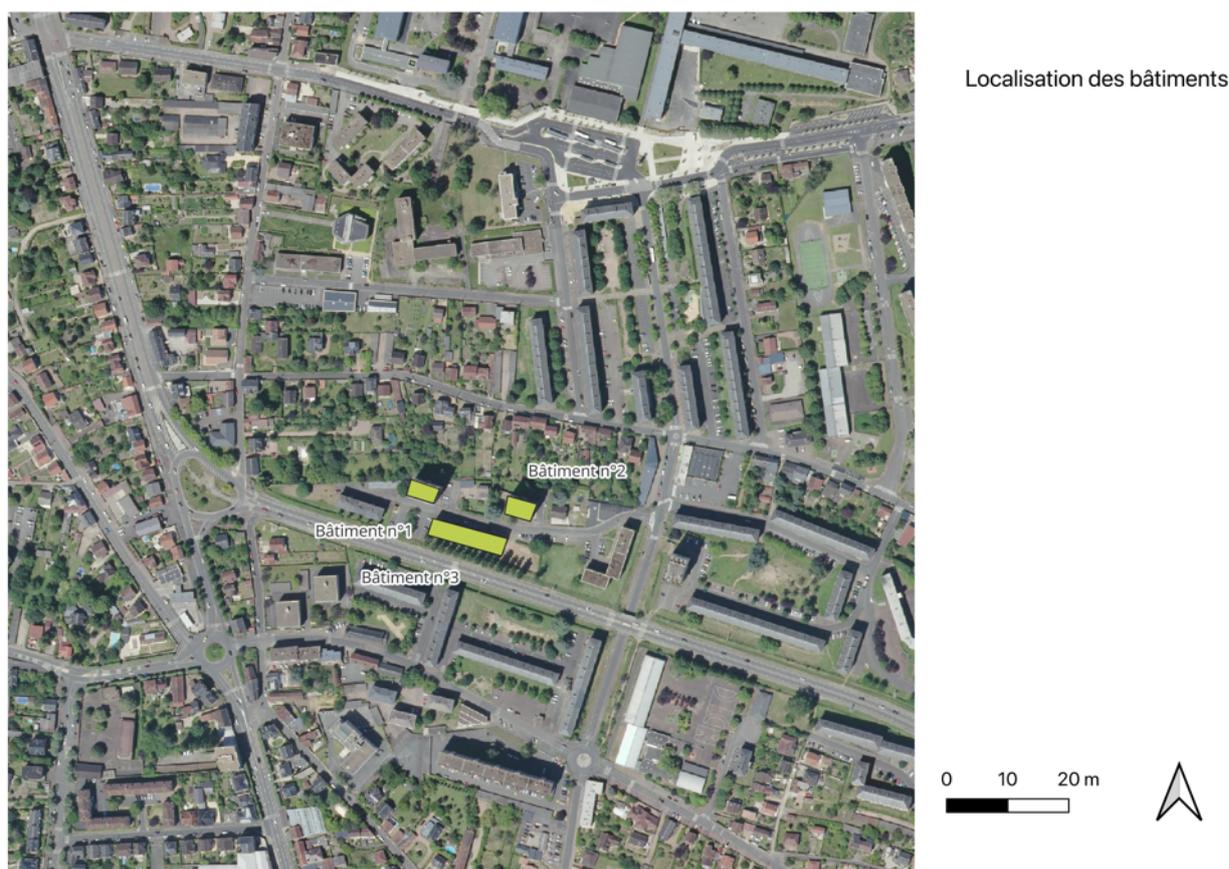
Figure 1: Bâtiment prospecté

Les bâtiments se trouvent à Nevers (58) dans le quartier Banlay. L'ensemble des façades des trois bâtiments ont été prospectées (Figure 1: Bâtiment prospecté).

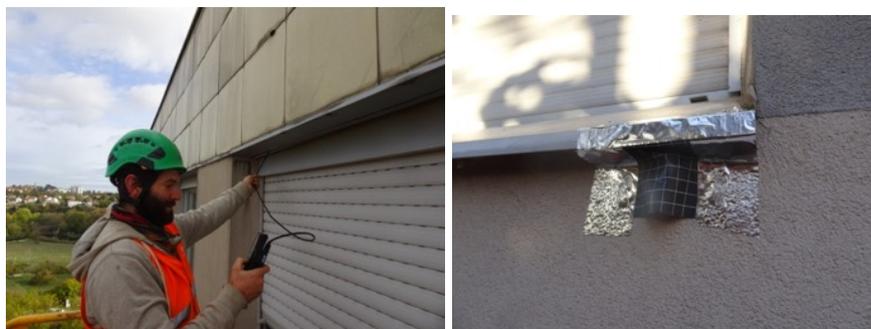
Figure 2 : inspection d'un caisson de volet roulant et exemple de système anti-retour mis en place

Dans un premier temps, il s'agit de localiser les disjoints (fissure, joint de dilatation, corniche, espacement horizontal ou vertical...). Dans un second temps, ces disjoints sont inspectés, en fonction de leurs profondeurs, la prospection est réalisée à vue avec une lampe puissante ou avec un endoscope (Figure 2 : inspection d'un caisson de volet roulant et exemple de système anti-retour mis en place).

Les zones où aucun individu de chauves-souris ou d'oiseaux ne sont observés et si les dimensions de la cavité permettent une observation exhaustive, ces cavités sont obstruées par de la mousse polyuréthane ou autres matériaux adaptés (tube de mousse calorifuge pour gaine de chauffage, papier journal...). Dans le cas contraire, disjoints profonds, ou observation d'individus, des systèmes anti-retour sont installés.

Chaque zone de présence est marquée par de la peinture (triangle inversé pour les chauves-souris et par un point pour les oiseaux).

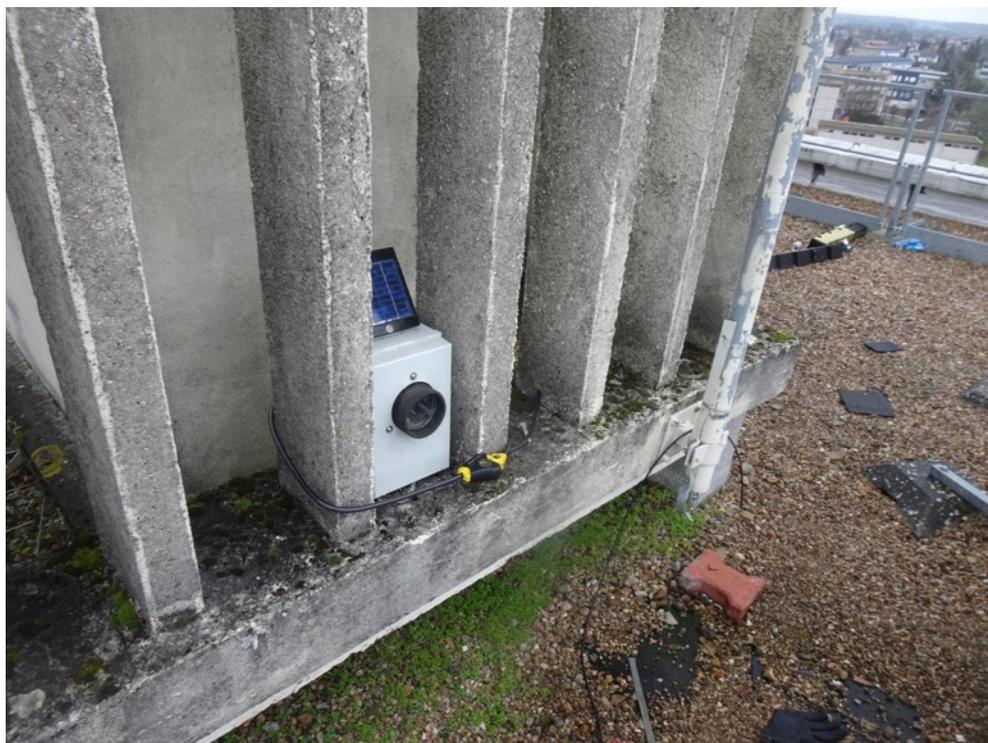
Figure 4 : enregistreur passif et autonome à ultrasons

Étant donné la période d'intervention (période hivernale), un enregistreur d'ultrasons a été installé dans la zone d'étude (Figure 4 : enregistreur passif et autonome à ultrasons). L'objectif est de connaître en direct l'activité nocturne des chauves-souris. Les données de l'activité nocturne sont reçues chaque matin et permette de connaître les nuits où les chauves-souris sont en activité. Cette donnée nous permet de savoir si les chauves-souris ont quitté leurs gîtes entre la période de condamnation et d'installation des systèmes anti-retour et la démolition des bâtiments.

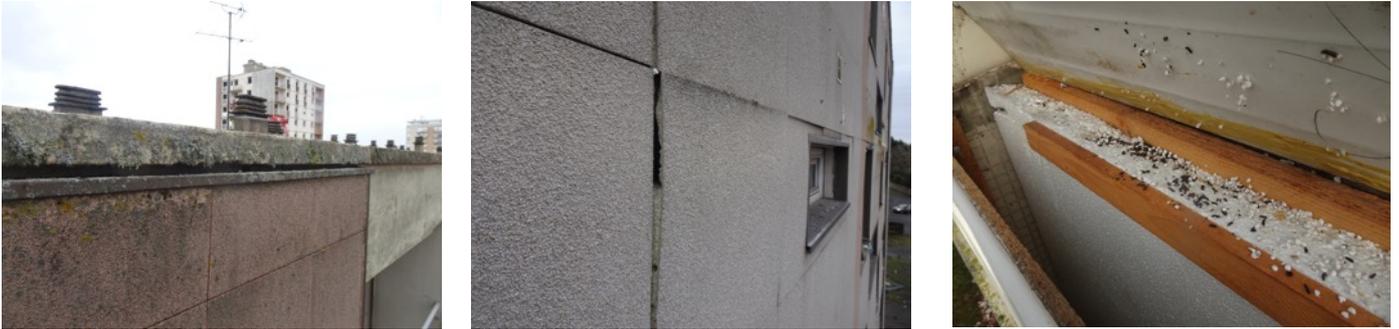
Figure 6 : Typologie des gîtes chauves-souris observées (disjointements au niveau de l'aras du toit, espacements entre les plaques d'isolation, tablette de fenêtre)

Notons que sur le bâtiment 3, d'importants tas de guano ont été repérés en dessous des tablettes de fenêtre pour ces deux groupes d'espèces. Ces observations montrent une probable utilisation de ce bâtiment par une ou des colonies de chauves-souris en période estivale.

Les principales zones de présences se concentrent autour des fenêtres et notamment les deux montants des fenêtres, les tablettes et la partie sous les fenêtres. D'autres zones favorables étaient présentes au niveau de décollement de plaque d'isolation (Figure 6 : Typologie des gîtes chauves-souris observées)

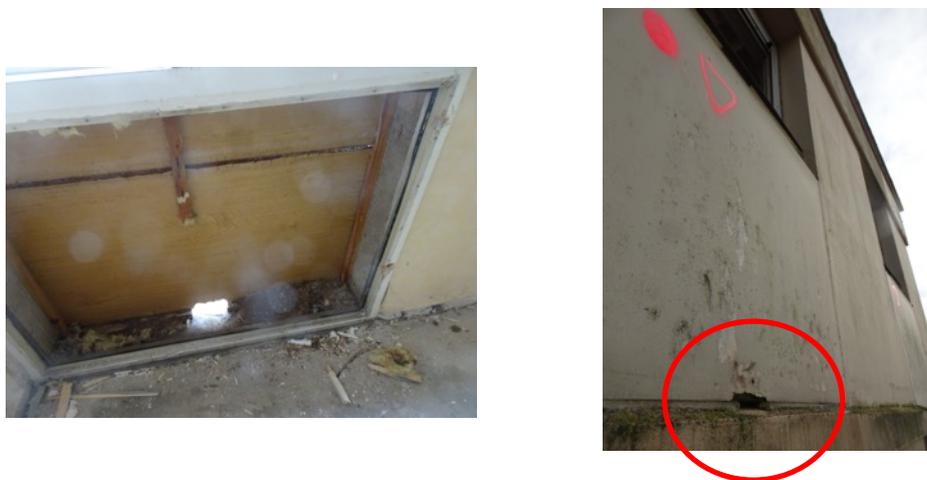
Figure 7 : Typologie des zones de nidification observées (caisson sous les fenêtres)

Pour la partie avifaune, ce sont au minimum 12 nids d'oiseaux qui ont été localisés. Ceux-ci correspondent principalement à des nids de Moineaux sp. Ce chiffre est cependant bien inférieur à la réalité. En effet, les travaux de curage intérieur et notamment ceux autour des fenêtres ont probablement fait disparaître certaines traces de nids. De plus, étant donné la période de prospection, certains nids n'étant plus entretenus et ne permettaient pas leurs observations.

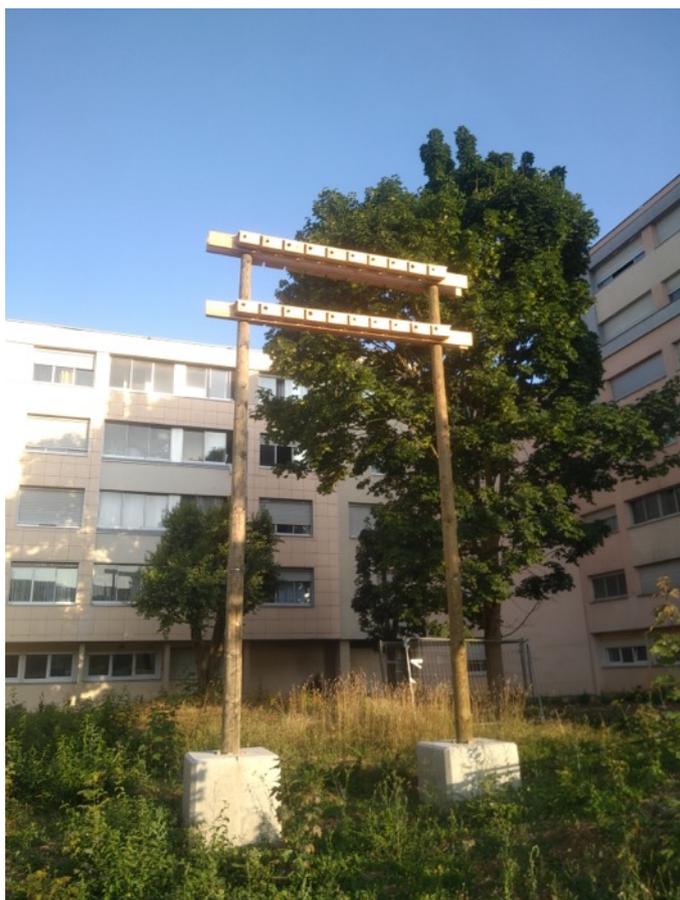
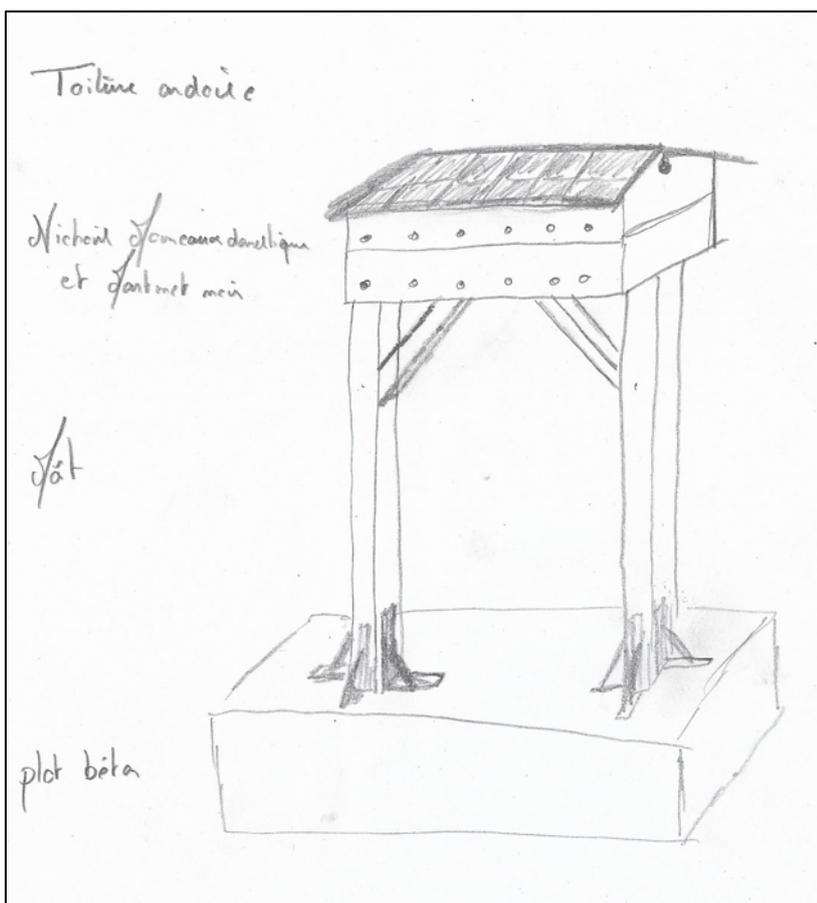
Figure 8 : Exemple et schéma de nichoirs Martinets et Moineaux sur bi-mâts

Étant donné que les nichoirs ne peuvent pas être installés sur les bâtiments qui sont voués à être démolis, nous préconisons une installation sur mâts, sur des bâtiments adjacents au projet ou sur des arbres à proximité du chantier (Figure 8 : Exemple et schéma de nichoirs Martinets et Moineaux sur bi-mâts). Un bi-mâts avec d'un côté des nichoirs adaptés aux colonies de moineaux domestiques et de l'autre côté des nichoirs pour Martinets noirs pourrait être intéressant.

La compensation des nids d'oiseaux a été prise en compte en s'appuyant sur le rapport de DCI environnement qui a réalisé une étude oiseaux en période de nidification (BRON R. 2023. Dossier de dérogation espèces protégée). Ce rapport préconise la pose de 5 nichoirs à destination du Moineau domestique (mesures de compensation) et 6 nichoirs (triples loges) à destination du Martinet noir (mesure d'accompagnement).

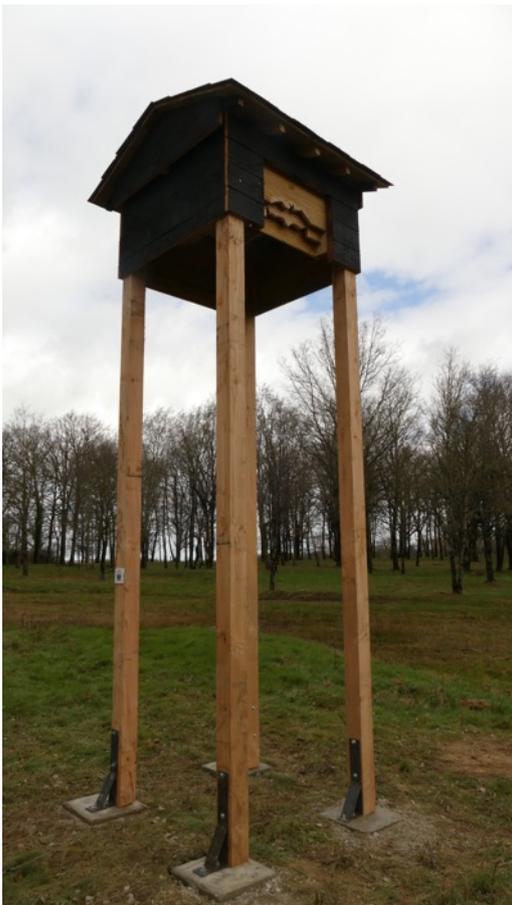
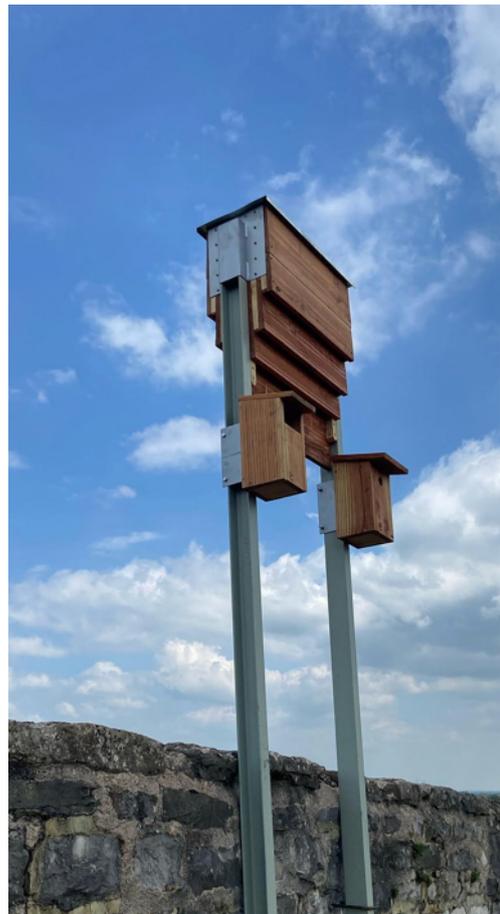
Figure 9 : Exemple de gîtes sur mâts : building et bi-mâts

Au vu des contraintes du chantier, les gîtes sur mâts apparaissent être la solution la plus adéquate. Les gîtes building correspondent à une cinquantaine de loges pour chauves-souris.

Nous recommandons l'installation de deux gîtes building et 2 gîtes bi-mâts.

Le ratio habituel est de 1, 25 gîtes de substitution pour chaque gîte découvert. Ce sont donc 165 gîtes de substitution qui doivent être installées. Étant donné que les bâtiments vont être démolis, nous proposons l'installation de gîtes artificiels autoportés, l'installation sur des bâtiments adjacents ou sur des arbres à proximité.
