# Évaluation du potentiel de gîte pour les chiroptères avant réhabilitation d'un bâtiment Domanys à Cheny (89)

Compte rendu de visite

Décembre 2022

Diagnostic réalisé pour la société DOMANYS, 9 rue de Douaumont, 89000 Auxerre.

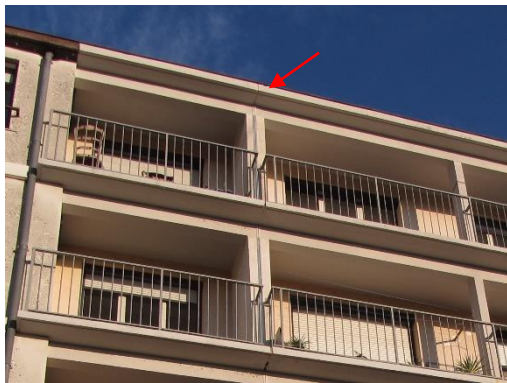
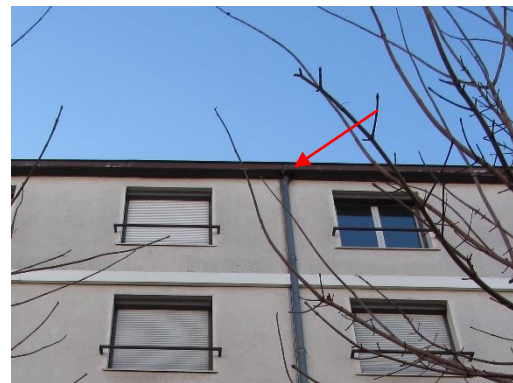
Au niveau de l'avancée de toit du bâtiment rue de la paix, deux joints de dilatation sont accessibles aux chiroptères :

-sur la façade est, le joint au niveau du tuyau de descente est peu favorable.

-sur la façade ouest, le joint, en partie bouché est peu favorable.

*Photos 2: Joints de dilatation au niveau de l'avancée de toit (façades est et ouest)*

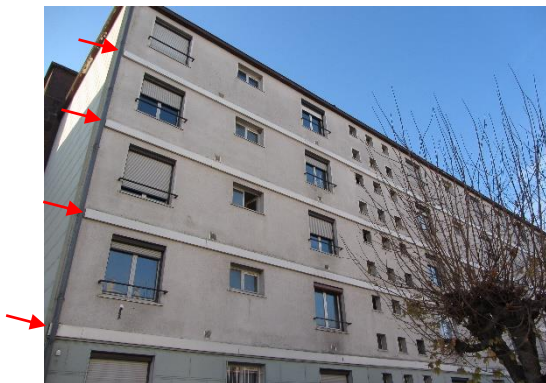
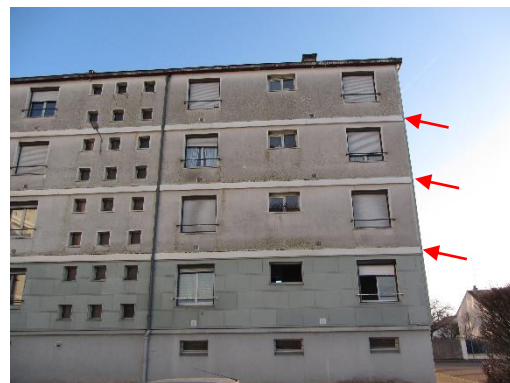
Sur les quatre façades principales avec fenêtres, une plaque métallique protège le nez de dalle entre chaque étage. Un accès est possible derrière cette plaque au niveau des extrémités. Cet espace semble peu favorable.

*Photos 3: Plaques métalliques entre chaque étage, accessibles aux extrémités.*

1/Les éléments relevés ont un faible potentiel de gîte. Néanmoins, il faudra faire particulièrement **attention lors du démontage** des plaques métalliques entre les étages et de la plaque de bardage décollée.

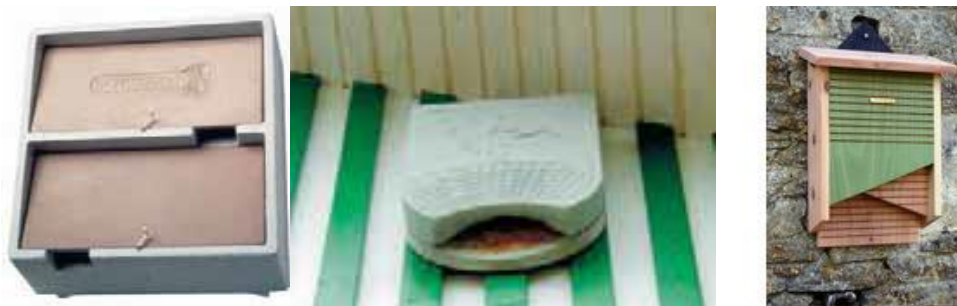
Différents modèles à fixer sur les façades sont disponibles dans le commerce ou sont facilement constructibles.

Photos 5: Exemple de gîte, de gauche à droite : chauves-souris/martinets ; de façade en béton de bois ; de façade en bois ([http://www.schwegler.be/Kataloga69FR\(LQ\).pdf](http://www.schwegler.be/Kataloga69FR(LQ).pdf) ; et <https://boutique.lpo.fr/catalogue/jardin-d-oiseaux/petite-faune-du-jardin/chauves-souris/>)

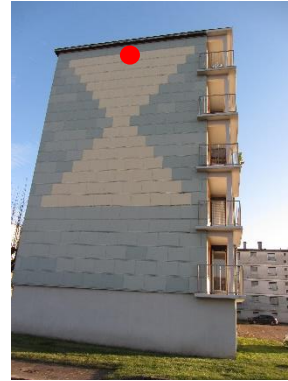
*Photos 8: Emplacements possibles des nichoirs sur le pignon ouest du 5 rue de la liberté et nord du 15 rue de la paix.*

**Aménagement 2 :** en plus de l'aménagement 1 avec des nichoirs de taille moyenne, 1 nichoir sur le pignon ouest du 5 rue de la liberté et 1 nichoir sur le pignon nord du 15 rue de la paix.
