# Evaluation du potentiel de gîte pour les chiroptères avant démolition quartier Sainte Geneviève à Auxerre (89)

Compte rendu de visite

Avril 2023

Diagnostic réalisé pour l'Office Auxerrois de l'Habitat, 12 avenue des Brichères, 89000 Auxerre.

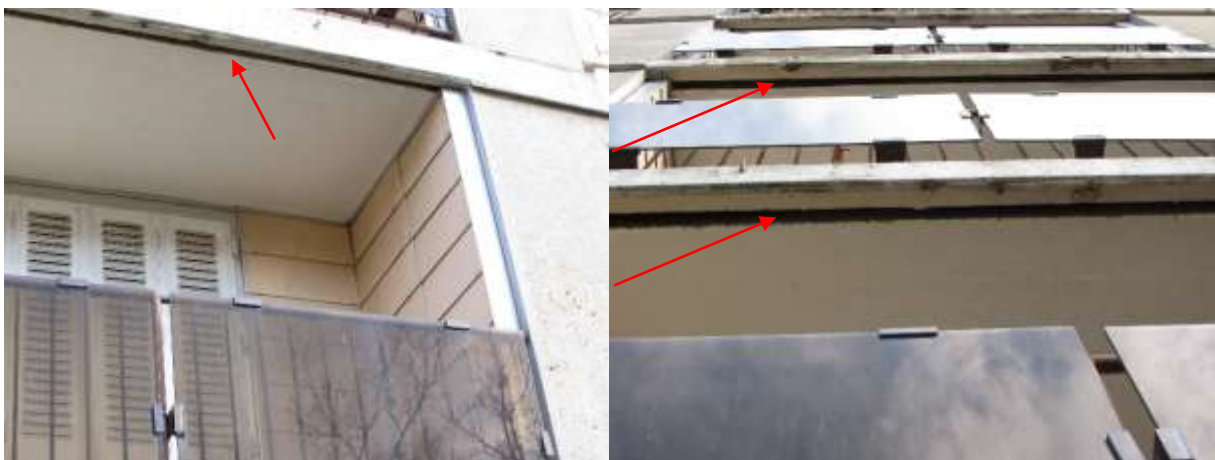
Au niveau des balcons, un joint est accessible entre le bout de dalle et un bandeau en béton. Ces espaces sont favorables aux chiroptères et peuvent être utilisés comme gîtes. 82 balcons de ce type ont été notés sur les façades sud et est.

*Photos 2: Espaces favorables au niveau des balcons.*

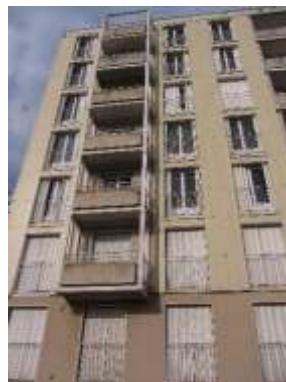
Les balcons en débord des façades ne sont pas favorables.

*Photo 3: Balcons en débord des façades, non favorables.*

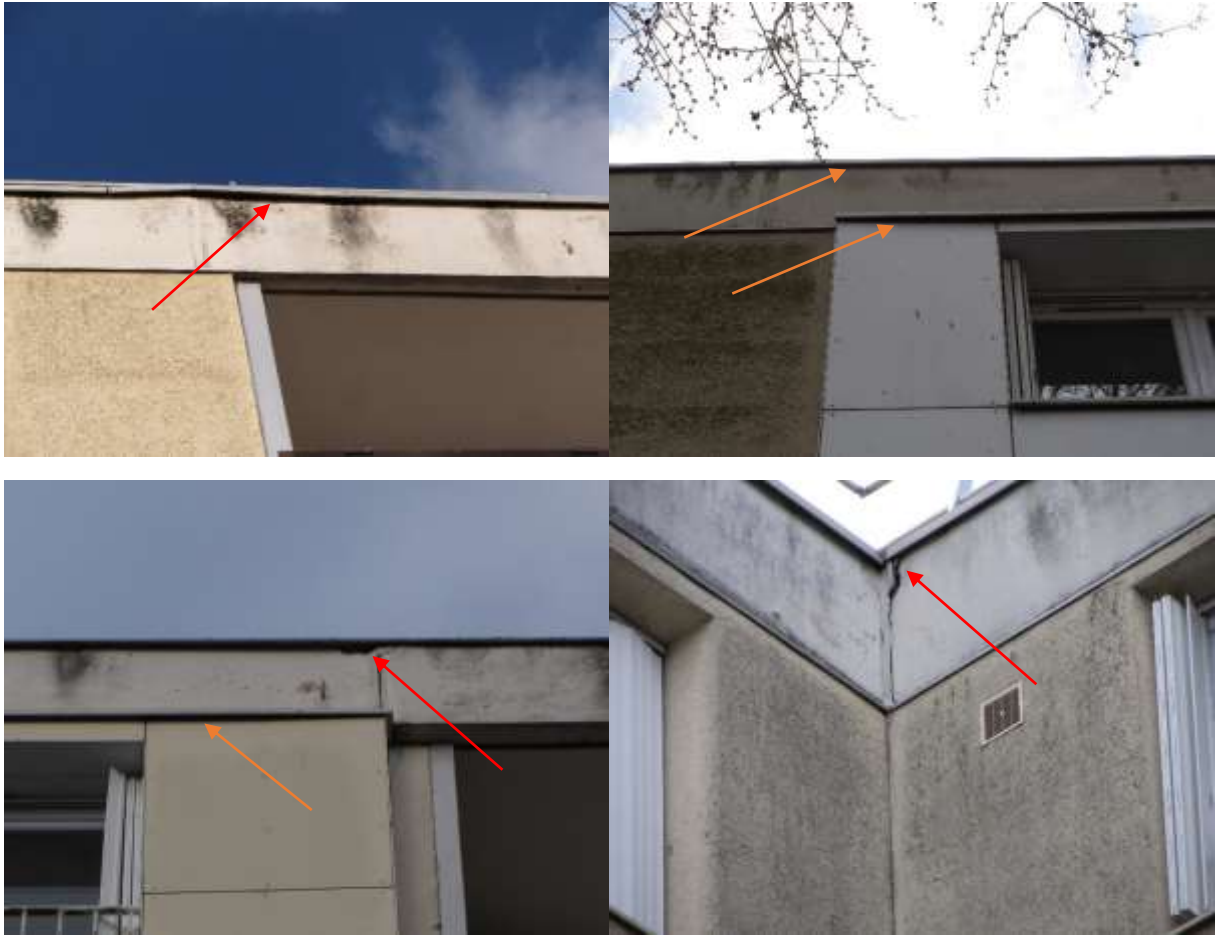
L'espace derrière et sous la couvertine en haut des murs peut être utilisé, particulièrement quand la couvertine n'est pas bien plaquée au mur : 1cm de disjointement suffit pour qu'une Pipistrelle passe. Cette couvertine est présente sur tout le pourtour des bâtiments. Une couvertine plus petite est également présente en haut des façades isolées par l'extérieur et couvertes de plaques. Cet espace plus restreint est moins susceptible d'être utilisé.

*Photos 4: Espaces au niveau des couvertines, pouvant être utilisés par les chiroptères, flèche rouge : favorable, flèche orange : possible.*

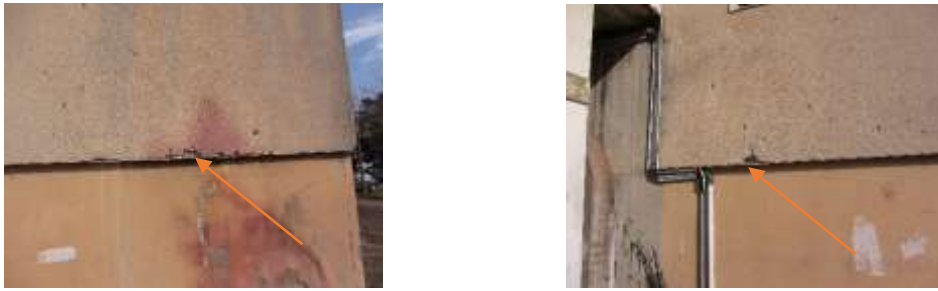
**2/**L'enduit est dégradé et un accès est possible derrière celui-ci. La hauteur est peu favorable aux chiroptères. Ces espaces semblent occupés par le Moineau domestique.

*Photos 6: Enduit dégradé.*

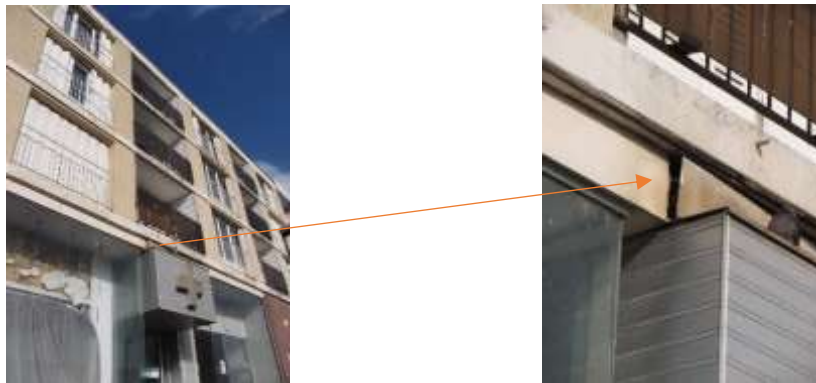
**3/**Une plaque est décollée au niveau d'un bandeau laissant un accès derrière celle-ci. Le caisson juste en dessous de cette plaque et la largeur du décollement rendent cet accès plus favorable aux oiseaux qu'aux chiroptères.

*Photos 7: Plaque décollée.*

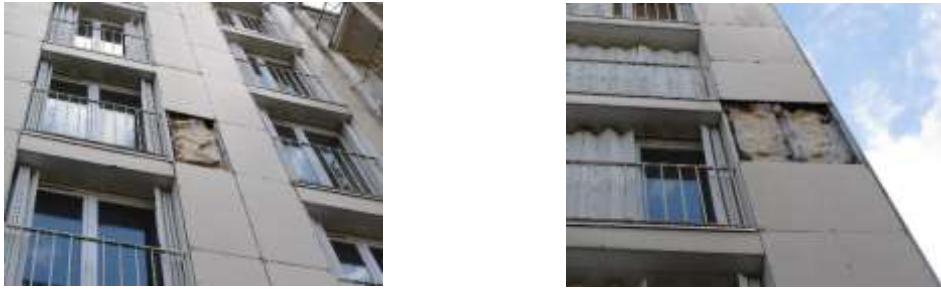
5/ Au niveau de cette façade isolée par l'extérieur et couvertes de plaques, 3 plaques sont manquantes. Le manque de confinement et la présence de laine de verre sont peu favorables aux chauves-souris.

Photos 9: Plaques manquantes.

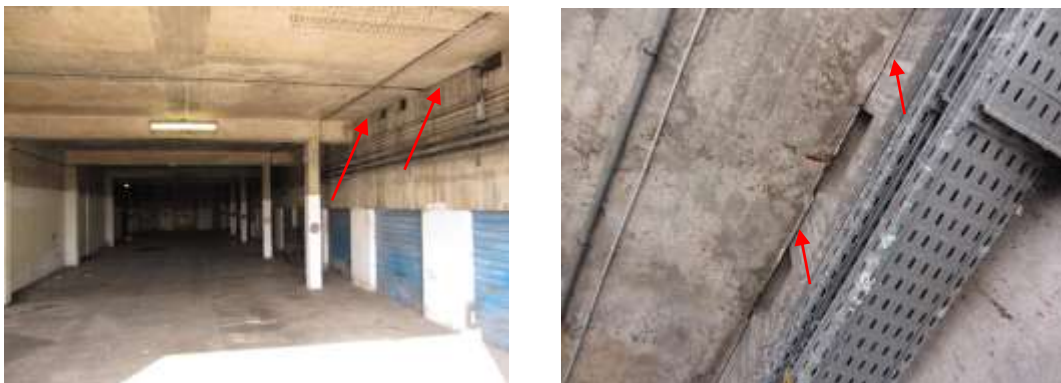
La présence d'un joint de dilatation entre le mur et le plafond offre des possibilités de gîtes aux chiroptères. Cet espace est plus ou moins favorable selon les endroits : largeur variable et parfois bouché par du polystyrène. Ce joint est présent tout le long du garage, soit environ 200m.

Photos 10: Joint de dilatation entre mur et plafond pouvant être utilisé comme gîte par les chiroptères.

Si les travaux ne sont pas possibles pendant les périodes indiquées, il faudra prévoir un colmatage des gîtes potentiels, après vérification à l'endoscope par un(e) chiroptérologue de l'absence de chauve-souris. Si des individus sont découverts ou que l'inspection à l'endoscope ne permet pas de conclure à l'absence de chiroptère, des systèmes anti-retours devront être installés.

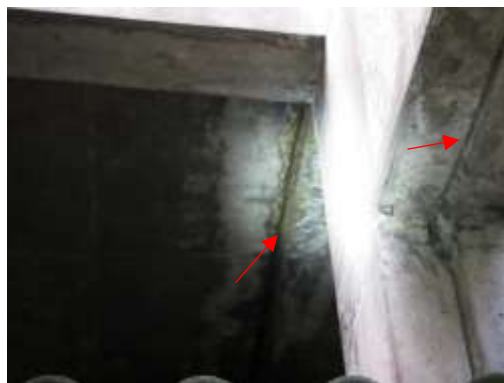
Un autre joint est présent au milieu du garage, dans le sens de la largeur. Certaines parties sont suffisamment profondes pour être favorables aux chauves-souris.

Photo 11 : Joint de dilatation pouvant être utilisé comme gîte par les chiroptères.

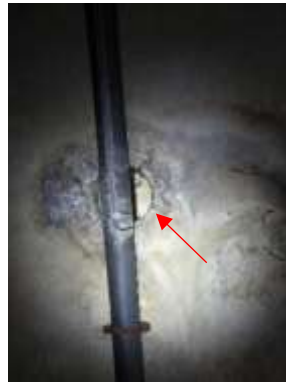
Quelques trous au plafond peuvent être utilisés comme reposoir diurne par des individus isolés.

*Photo 12 : Trou au plafond pouvant être utilisé par les chiroptères.*

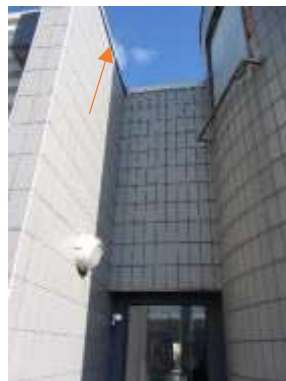
Les façades vitrées, en carrelage et en métal ne sont pas favorables à l'utilisation comme gîte de ce bâtiment. Un espace derrière une couverture peut être utilisé mais la façade en carrelage est probablement trop lisse pour permettre l'accès aux chiroptères.

*Photo 13 : Espace derrière une couverture sur le bâtiment Le Phare.*

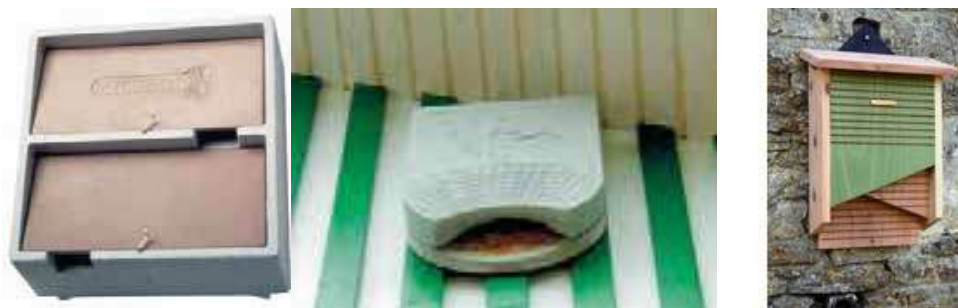
Des gîtes pourront être posés sur les façades des bâtiments appartenant à l'OAH proches. Différents modèles sont disponibles dans le commerce ou sont facilement constructibles.

Photos 14: Exemple de gîte, de gauche à droite : chauves-souris/martinets ; de façade en béton de bois ; de façade en bois ([http://www.schwegler.be/Katalog69FR\(LQ\).pdf](http://www.schwegler.be/Katalog69FR(LQ).pdf)) ; et <https://boutique.lpo.fr/catalogue/jardin-d-oiseaux/petite-faune-du-jardin/chauves-souris/>)

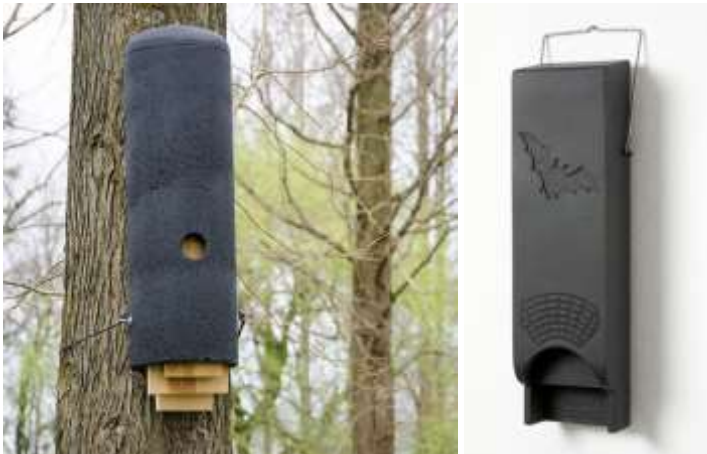
Il est également possible de poser des nichoirs dans des arbres sur les terrains proches appartenant à l'OAH.

Photos 16: Exemple de nichoirs à installer dans des arbres (<https://www.wildcare.eu/nichoirs/gites-chauve-souris.html>)

Le guano tombant au pied de tous ces modèles de nichoirs, il faut éviter de les installer au-dessus des entrées et des terrasses ou alors prévoir des planches de réception.
